# Asbestinventarisat attest

Begijnenstraat 65, 9100 Sint-Niklaas

Attestnummer : 20260310-000170.000

# Zone 1: Hoofdgebouw

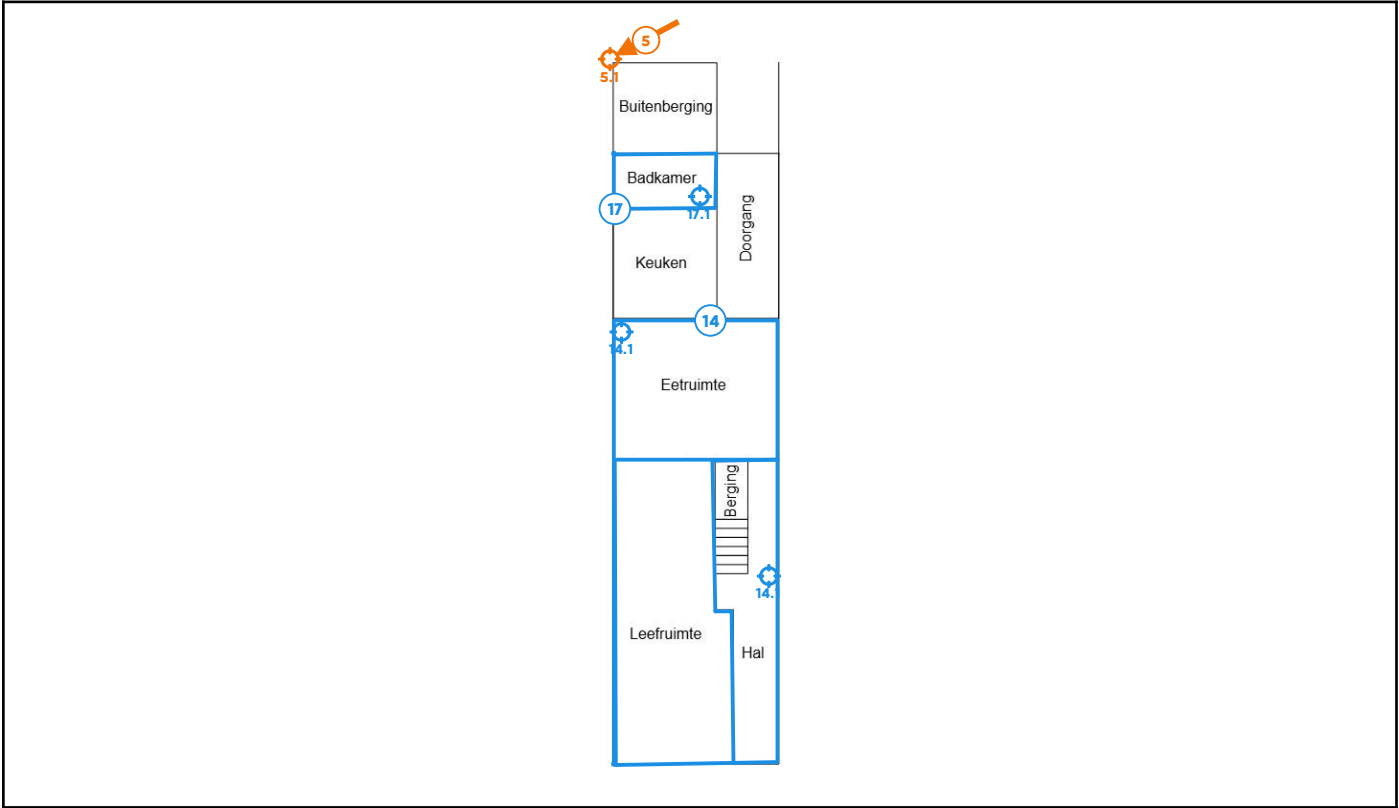
# Plan 1.1: Grondplan

| Beschrijving | Type | Actie |
|---|---|---|
| 5. Golfplaat tegen buitenberging | Asbestmateriaal | Verwijderen |

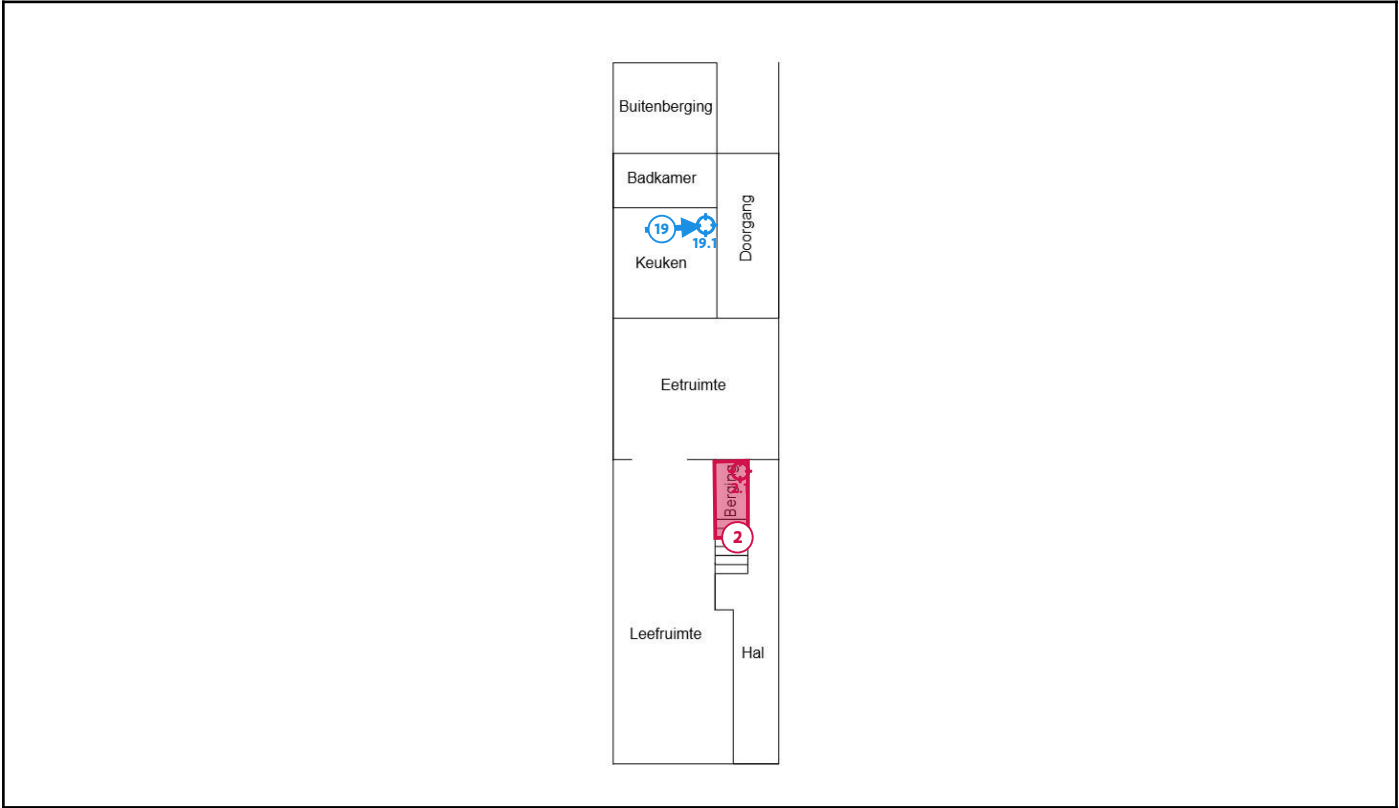
# Plan 1.3: Grondplan

| Beschrijving | Type | Actie |
|---|---|---|
| 2. Vloerzeil - berging onder trap (gelijkvloers) | Asbestmateriaal | Dringend verwijderen |

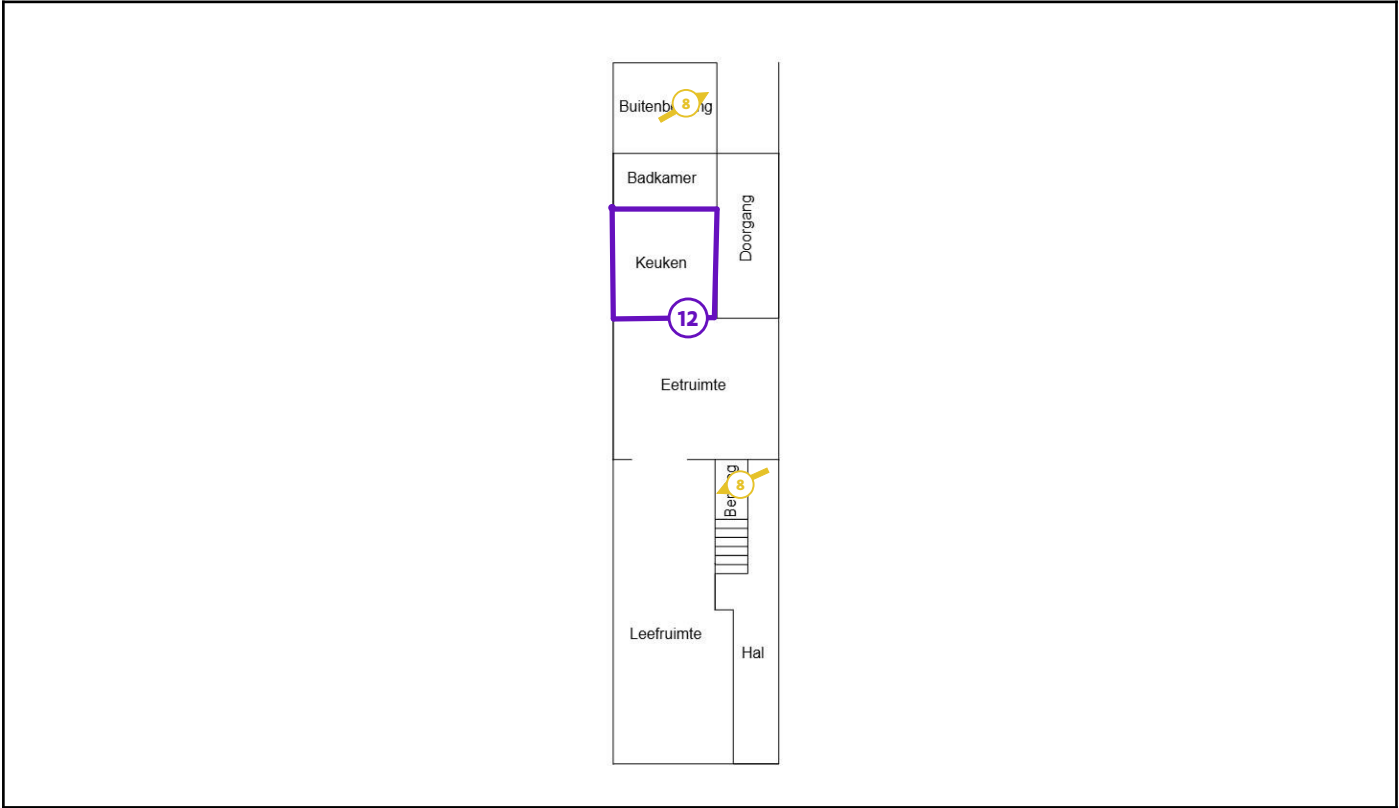
# Plan 1.4: Grondplan

| Beschrijving | Type | Actie |
|---|---|---|
| 8. Bakelieten toepassing in woning (2 schakelaars) | Asbestmateriaal | Zorgvuldig beheren |

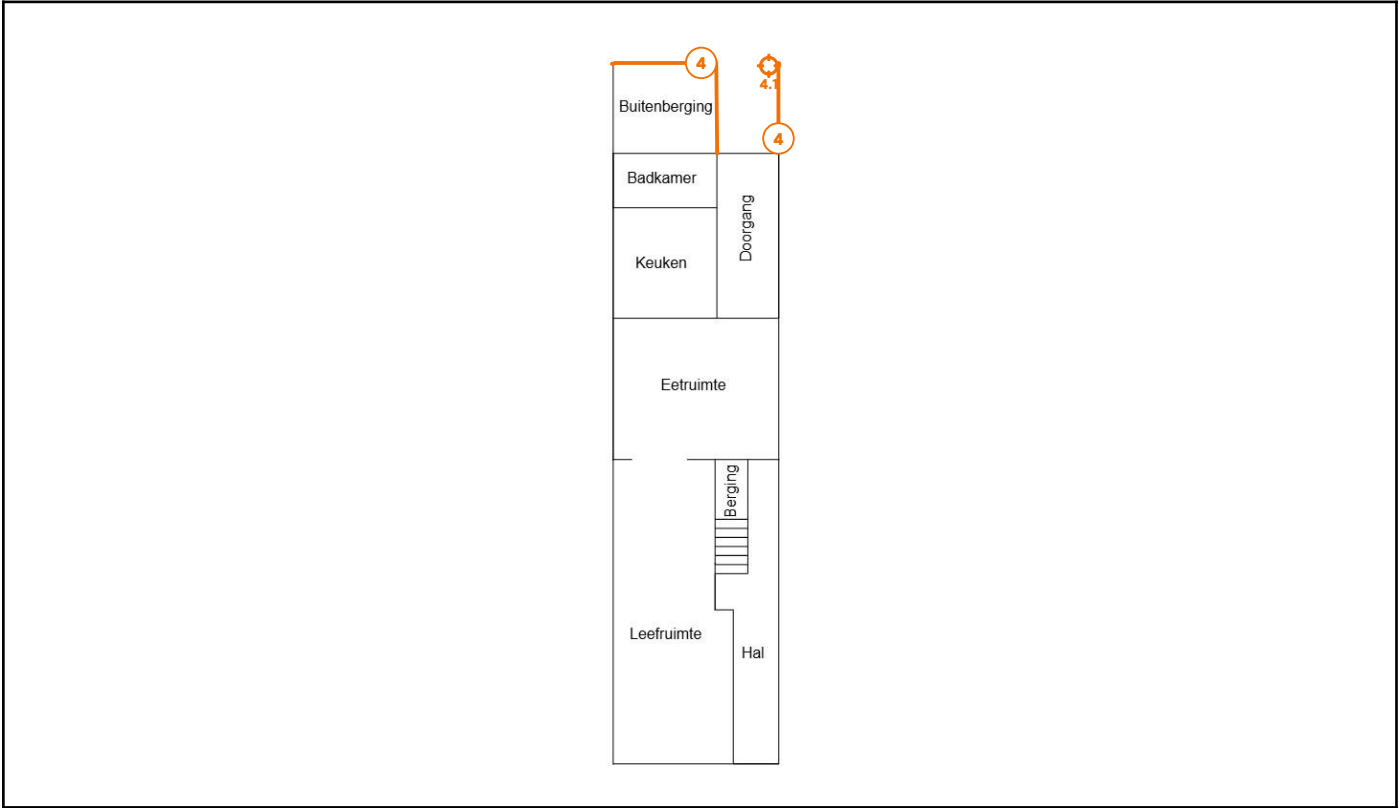
# Plan 1.5: Grondplan

| Beschrijving | Type | Actie |
|---|---|---|
| 4. Cementplaten als gevelbekledig tegen buitenberging | Asbestmateriaal | Verwijderen |

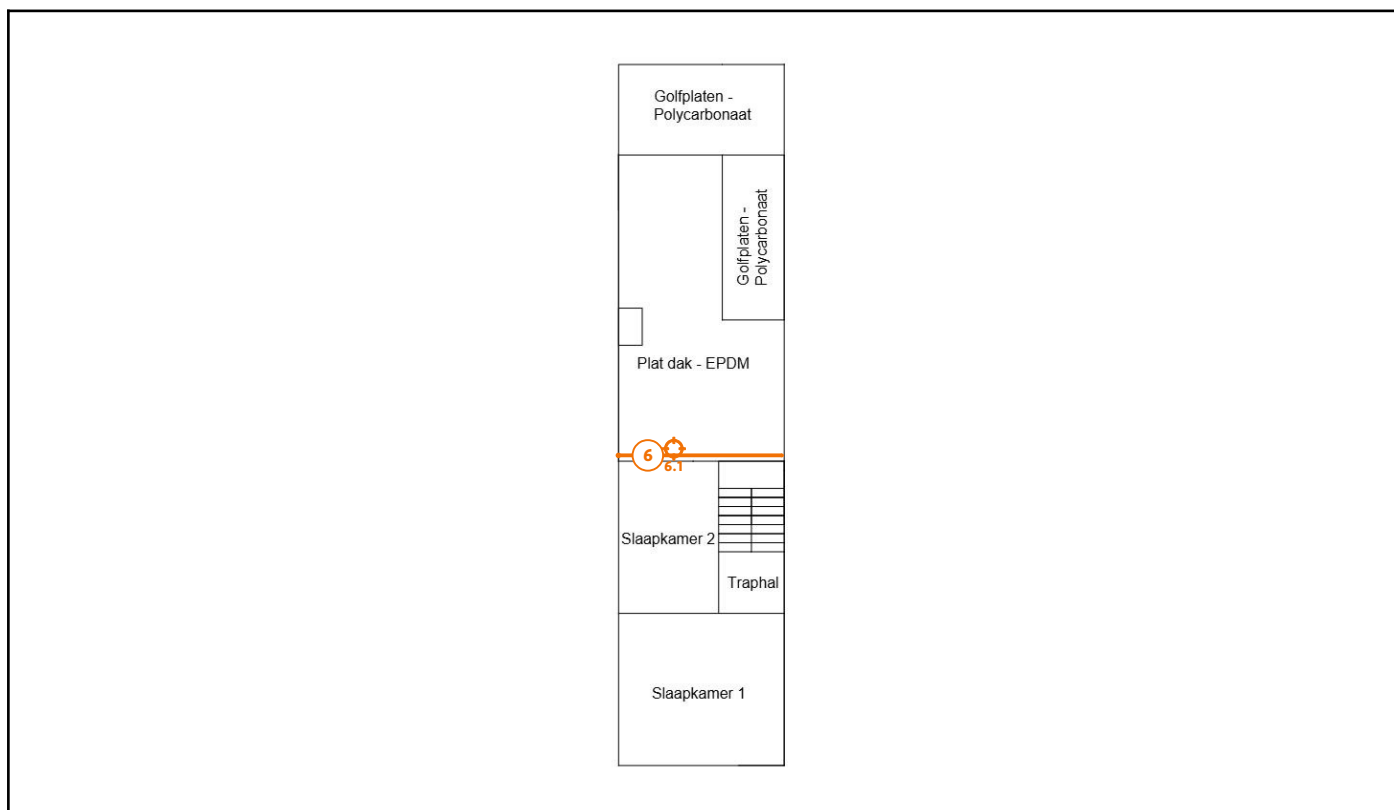
## Plan 1.9: 1e Verdieping

| Beschrijving | Type | Actie |
|---|---|---|
| 6. Leien tegen achtergevel 1eV en hellend dak VG | Asbestmateriaal | <a href="#">Verwijderen</a> |

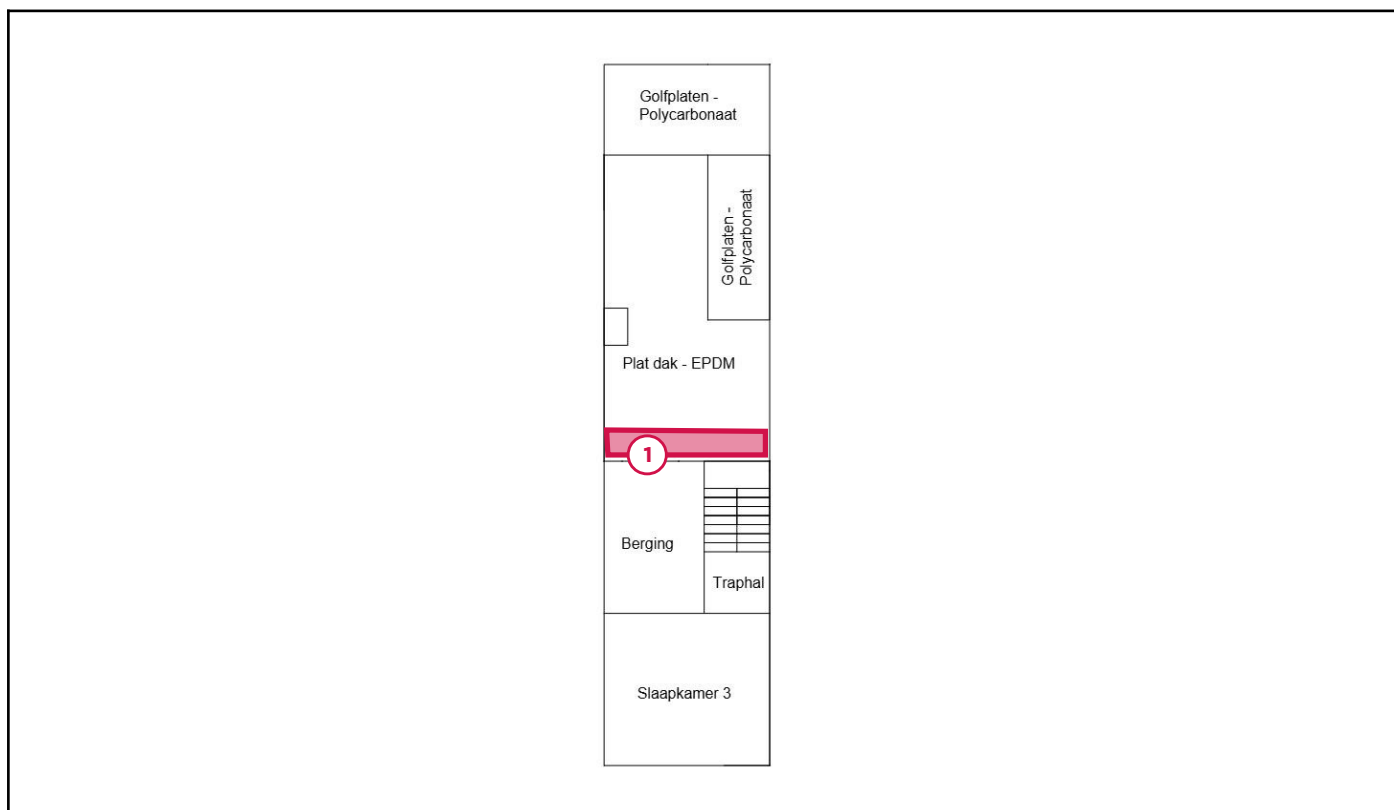
## Plan 1.12: 2e Verdieping

| Beschrijving | Type | Actie |
|---|---|---|
| 1. Brokstukken gevelleien op plat dak achterbouw | Asbestmateriaal | Dringend verwijderen |

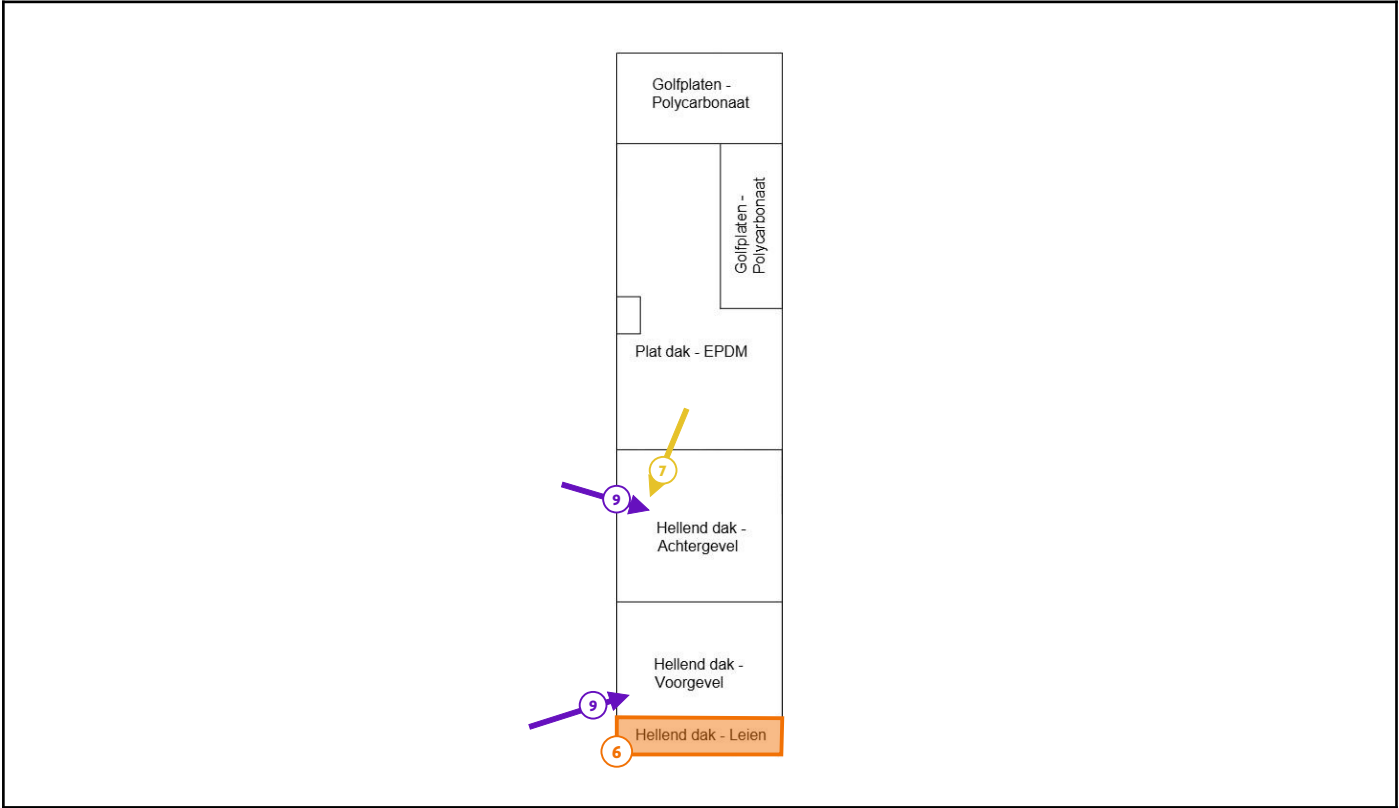
# Plan 1.15: Dakenplan

| Beschrijving | Type | Actie |
|---|---|---|
| 6. Leien tegen achtergevel 1eV en hellend dak VG | Asbestmateriaal | Verwijderen |
| 7. Roofing tegen schouw (hellend dak AG) | Asbestmateriaal | Zorgvuldig beheren |
| 9. Binnenzijde schoorstenen op hellend dak | Beperking | - |

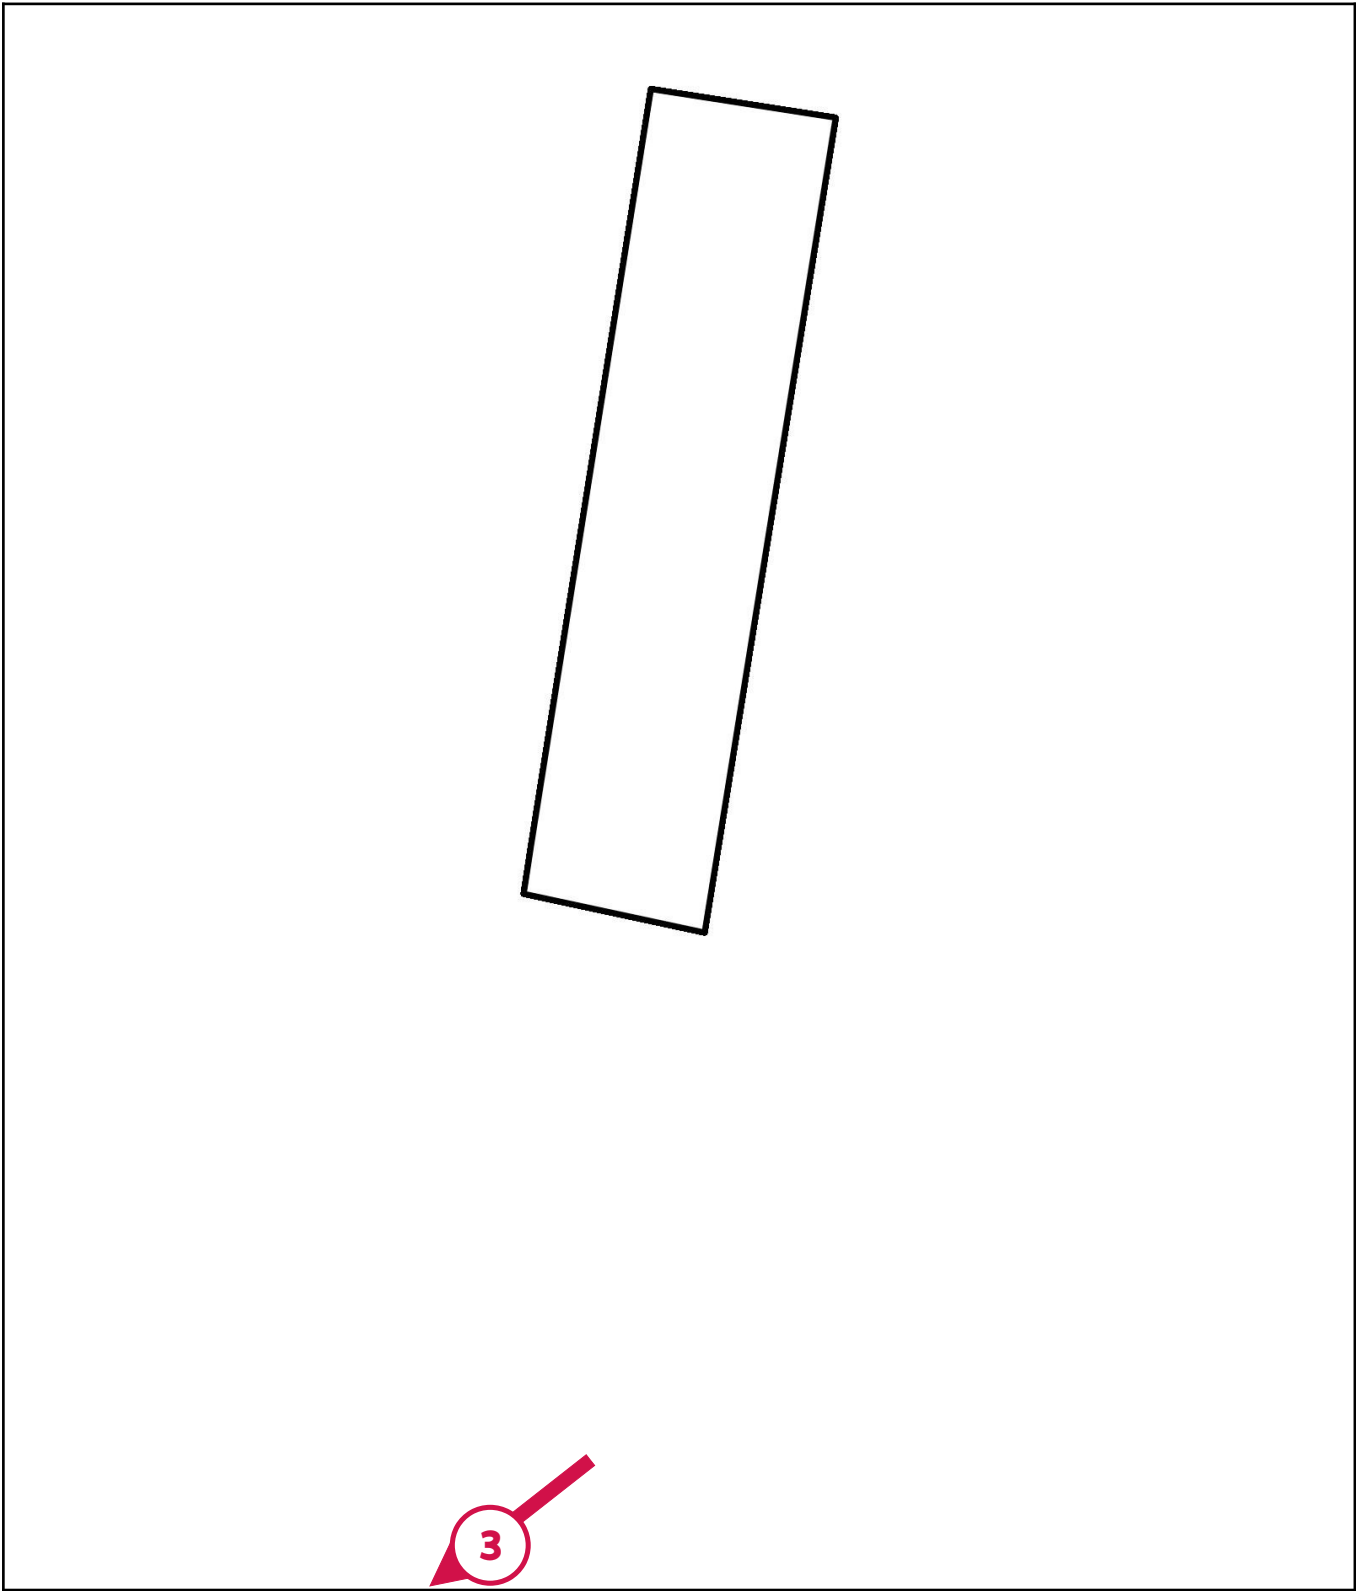
# Plan 1.17: Locatie afval tuin

| 3. Gedeïmonteerde asbesttoepassingen verzameld in tuin | Asbestmateriaal | Dringend verwijderen |

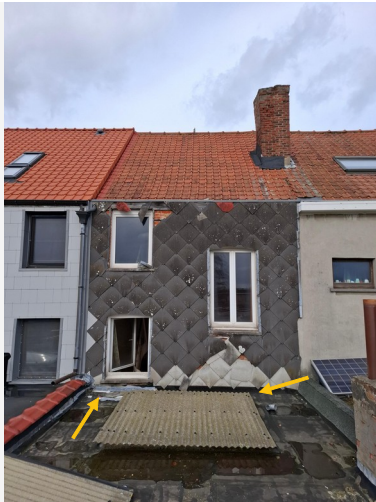
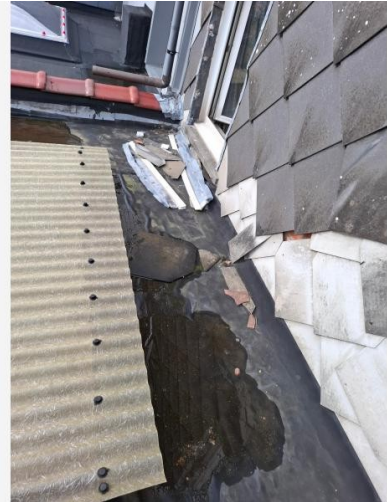
# Fiche 1: Brokstukken gevelleien op plat dak achterbouw

Asbestmateriaal - afvalstof

Het asbestmateriaal valt onder de mijlpaal van 2040.

| Beschrijving | Brokstukken gevelleien op plat dak achterbouw |
| Hoeveelheid (gewicht - aantal) | <ul style="list-style-type: none"><li>10,00 kg - 1 stuk</li></ul> |

**Dringend verwijderen**

- Verwijder het asbestafval.

- Eenvoudige handelingen: mag via doe-het-zelf of door werknemer(s) met opleidingsattest eenvoudige handelingen  
Wilt u zelf asbest verwijderen? Begin goed voorbereid aan de werken.

Reinig uw plat dak alleen bij nat weer, verzamel het slib en gooi het dubbel verpakt bij het restafval.

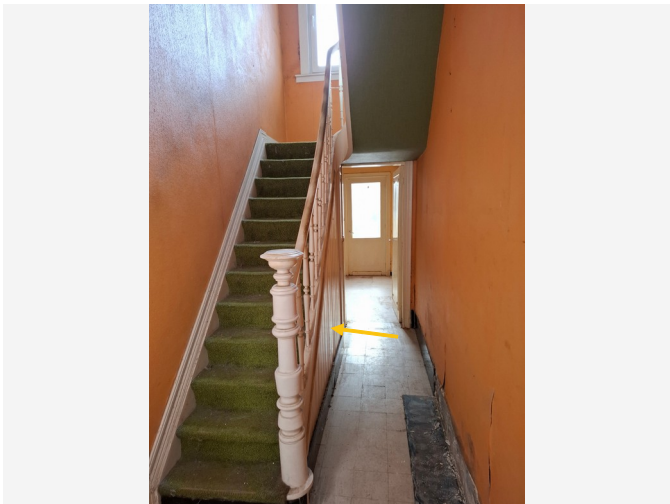
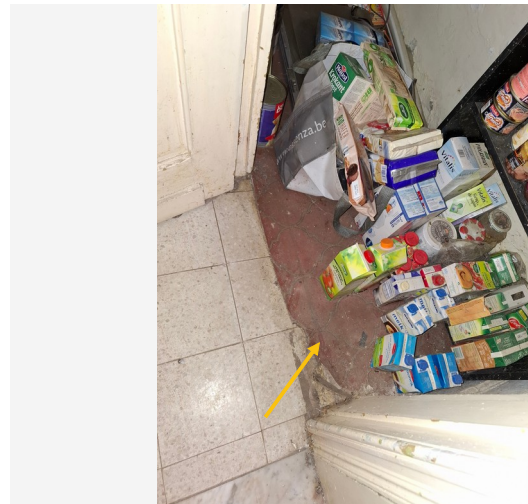
Het asbestmateriaal valt onder de mijlpaal van 2034.

| Eindbeoordeling materiaalarisico | Hoog materiaalarisico en/of hoge kans op vezelvrijgave |

| Gebondenheid | Categorie 2: niet-hechtgebonden met matrix |
| Asbestsoort (vezeltype) | Alleen chrysotiel |
| Asbestconcentratie | Hoog ( $\geq 50\%$ ) |
| Toestand van het materiaal | Matig beschadigd, matig verweerd |

| Beschrijving | Vloerzeil - berging onder trap (gelijkvloers) |

**Dringend verwijderen**

- Scherm in afwachting van verwijdering het asbestmateriaal af van luchtstromingen en verstoring: bijvoorbeeld door het te verpakken, te fixeren, af te dekken, signalisatie - afbakening aan te brengen, ...
- Verwijder dit asbestmateriaal zo snel mogelijk. Volg de toestand goed op.
- Voer binnenluchtmetingen uit om actuele blootstellingsrisico's in de binnenlucht te monitoren.

- Hermetische zone (erkend asbestverwijderaar)  
Je mag niet-hechtgebonden asbest niet zelf verwijderen.  
Je dient hiervoor beroep te doen op een erkende asbestverwijderaar.  
Deze zal met de nodige voorzorgen en kennis de ruimte vrijwaren van asbestvezels.  
=> Het verwijderen van asbesthoudende vinyl kan enkel in hermetisch afgesloten zones gebeuren.

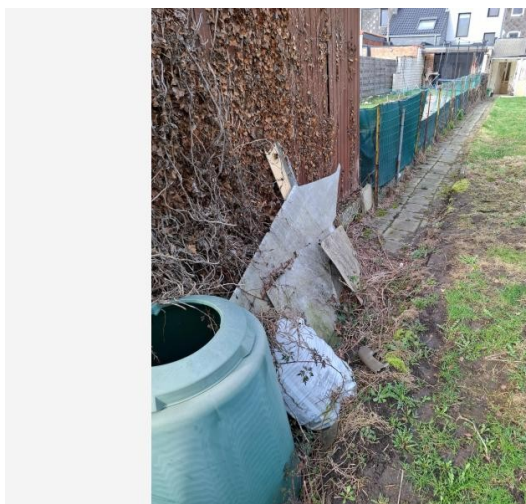
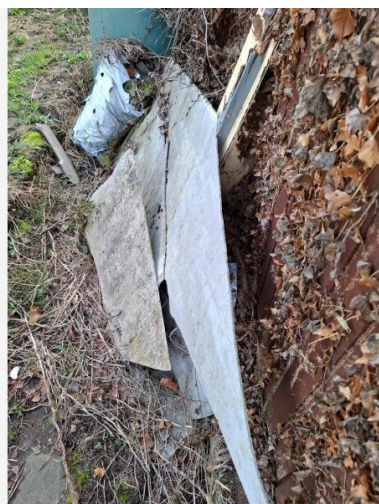
## Fiche 3: Gedemonteerde asbesttoepassingen verzameld in tuin

Asbestmateriaal - afvalstof

Het asbestmateriaal valt onder de mijlpaal van 2040.

**Dringend verwijderen**

- Verwijder het asbestafval.

- Eenvoudige handelingen: mag via doe-het-zelf of door werknemer(s) met opleidingsattest eenvoudige handelingen  
Voorzichtig op te nemen, te verpakken en af te voeren.

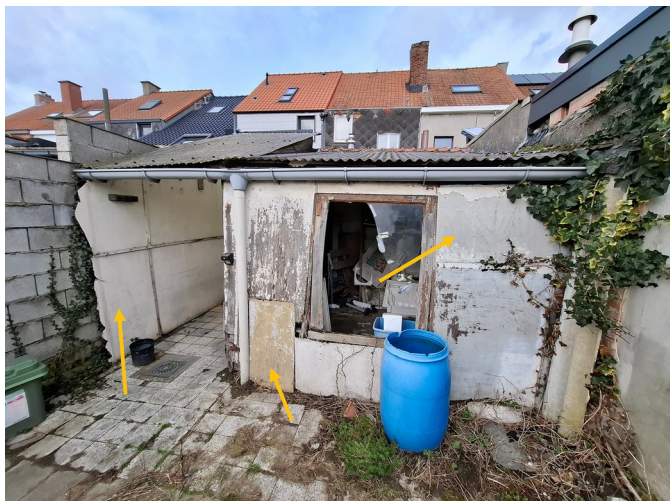
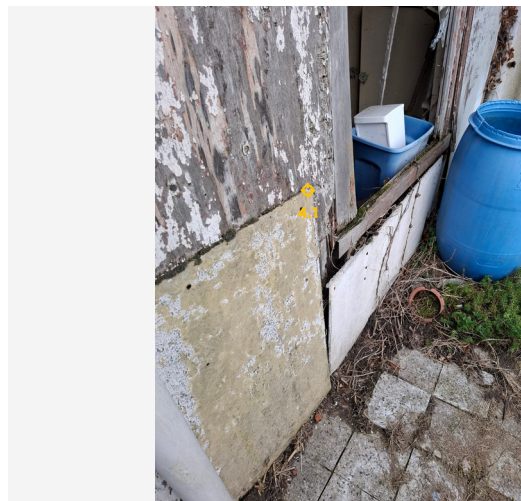
## Fiche 4: Cementplaten als gevelbekleding tegen buitenberging

Asbestmateriaal

komen dan schadelijke asbestvezels vrij die ingeademd kunnen worden.

- Vermijd stof door het materiaal eerst te bevochtigen of te fixeren.

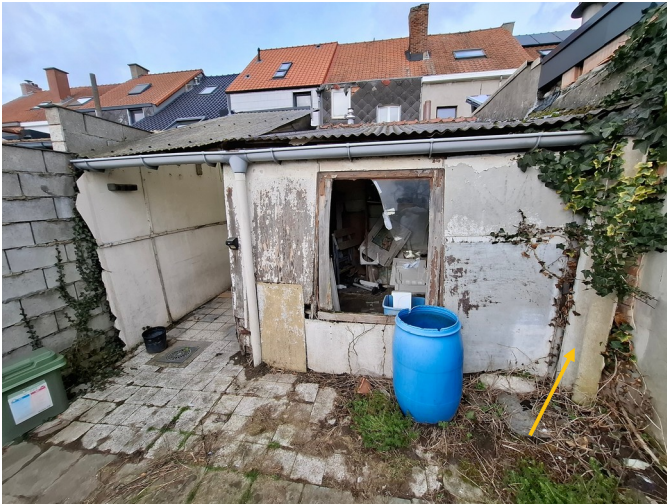
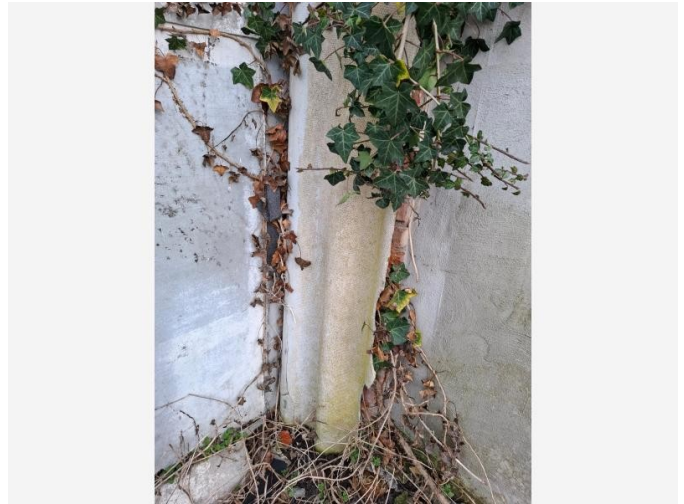
Een beschadigde asbesttoepassing of asbest in slechte staat kan makkelijk verder breken of vergruizen. Er komen dan schadelijke asbestvezels vrij die ingeademd kunnen worden.

- Vermijd stof door het materiaal eerst te bevochtigen of te fixeren.

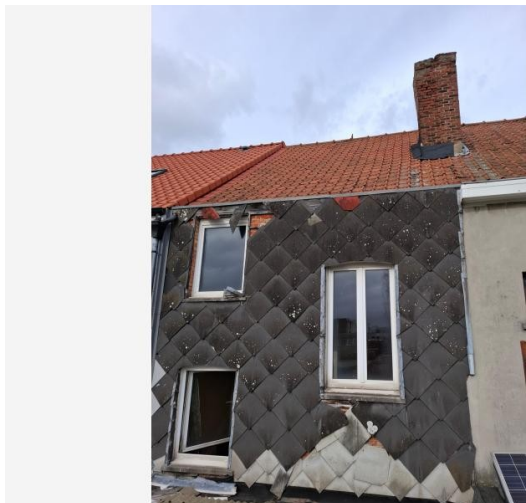
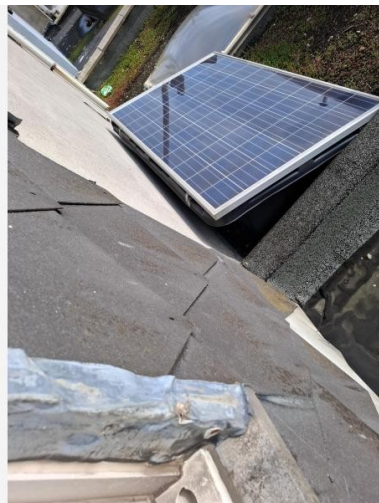
## Fiche 6: Leien tegen achtergevel 1eV en hellend dak VG

Asbestmateriaal

Een beschadigde asbesttoepassing of asbest in slechte staat kan makkelijk verder breken of vergruizen. Er komen dan schadelijke asbestvezels vrij die ingeademd kunnen worden.

- Vermijd stof door het materiaal eerst te bevochtigen of te fixeren.

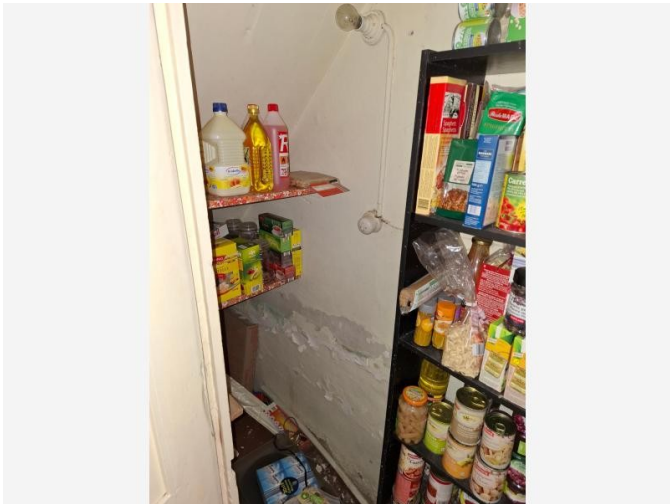
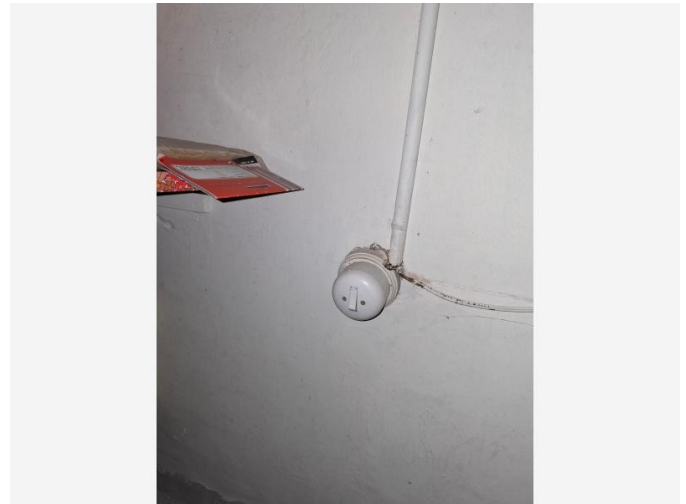
## Fiche 8: Bakelieten toepassing in woning (2 schakelaars)

Asbestmateriaal

| Identificatiemethode | <p>De asbestdeskundige beoordeelt het materiaal als asbestverdacht en dus asbesthoudend, en dit zonder monstername.</p> <p>Motivatie: De monstername brengt andere schade aan dan schade die inherent is aan de monstername.</p> |

- Trek beschermende kledij aan : een aansluitend stofmasker (beschermingsklasse FFP3), een wegwerpoverall (Categorie III type 5 en 6), handschoenen en afspoelbare schoenen.
- Vermijd stof door het materiaal eerst te bevochtigen of te fixeren.
- Vermijd het breken of verder beschadigen van de asbesttoepassingen
