# Asbestinventarisatetest

Driekoningenstraat 42/11, 9100 Sint-Niklaas

Attestnummer : **20260324-000204.000**

Uitgegeven op : **24.03.2026**

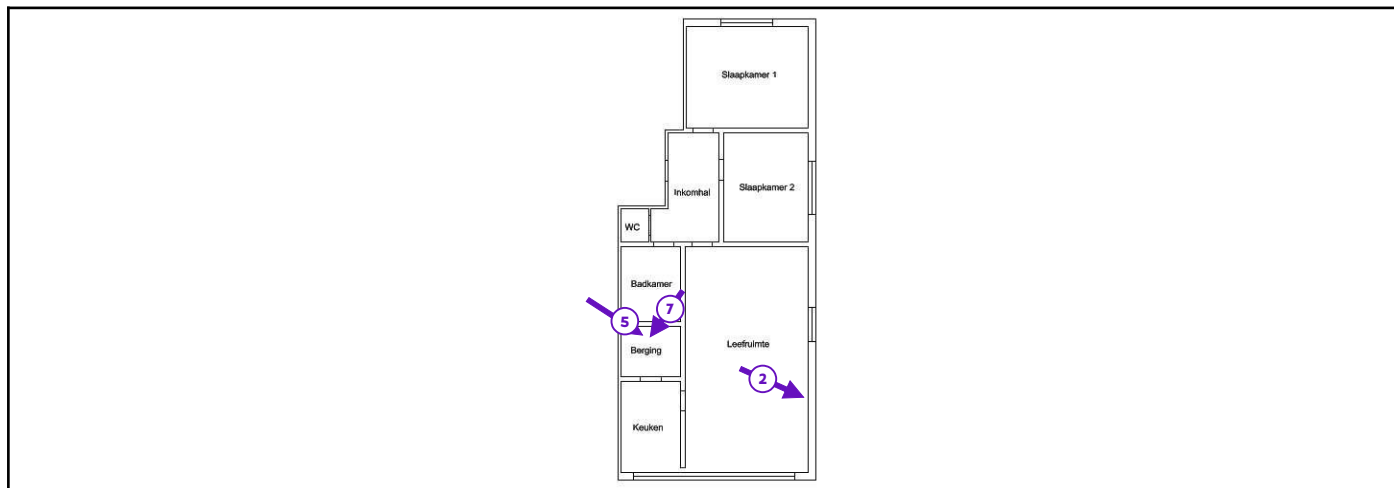
## Plan 1.4: Grondplan appartement - verwarming

| Beschrijving | Type | Actie |
|---|---|---|
| 2. Elektrische verwarming in leefruimte | Advies | - |

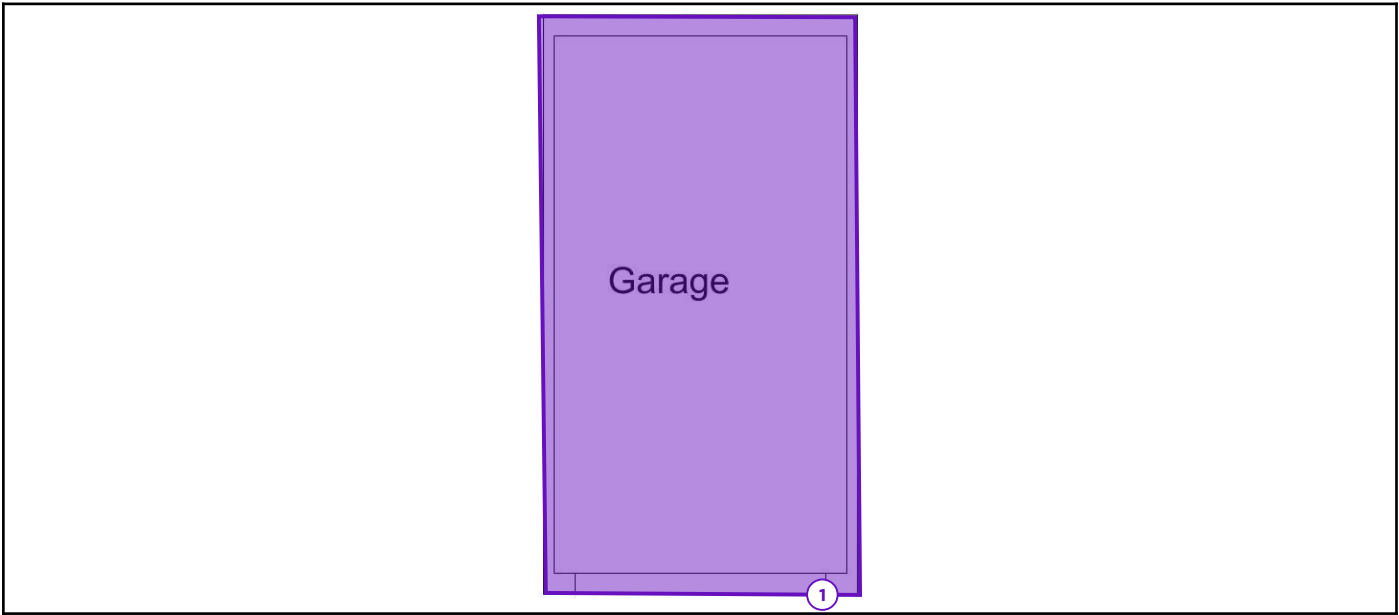
## Plan 2.1: Grondplan garage

| Beschrijving | Type | Actie |
|---|---|---|
| 1. Geen verdachte toepassingen in de garage | Advies | - |

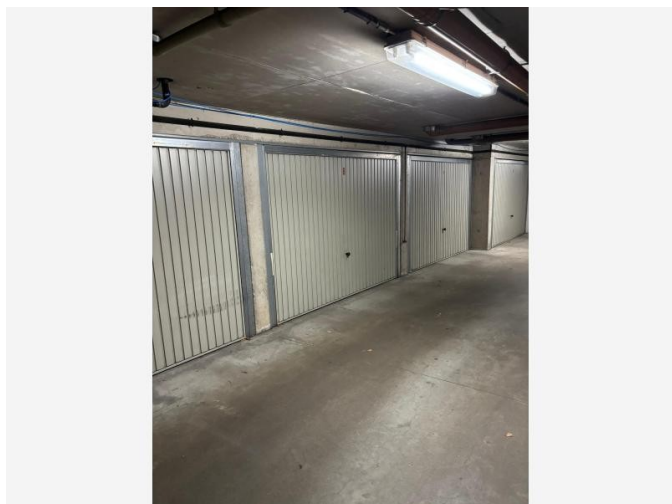
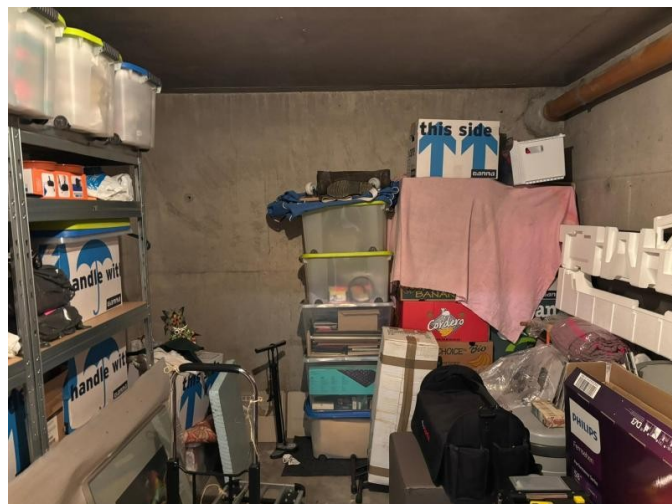
| Basis voor advies | De asbestdeskundige beoordeelt het materiaal als niet-asbestverdacht. |

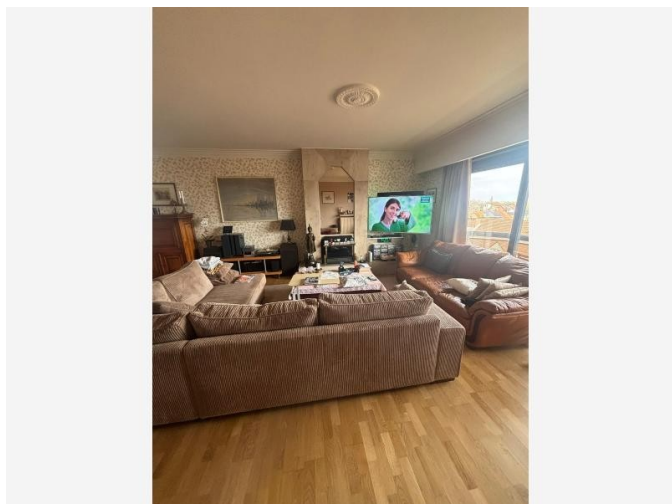
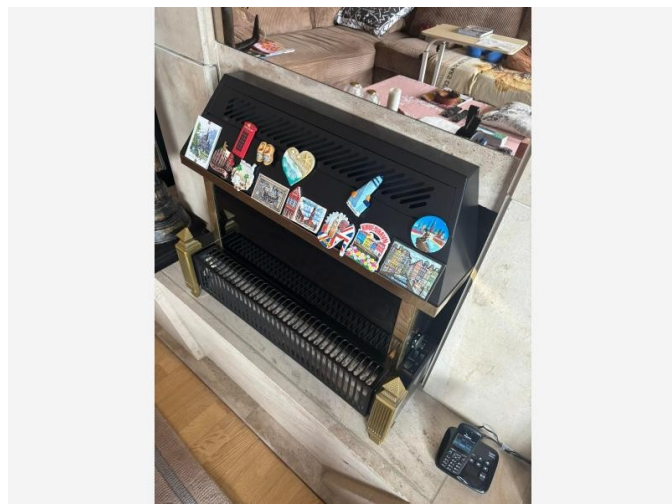
De gebruikte materialen die zichtbaar waren aan de elektrische verwarming in de leefruimte zijn niet-asbestverdacht.

Bij renovatie van het appartement dient er bij het verwijderen van deze verwarmingsinstallatie voorzicht te werk gegaan worden.

Mogelijks is aanvullend onderzoek noodzakelijk.

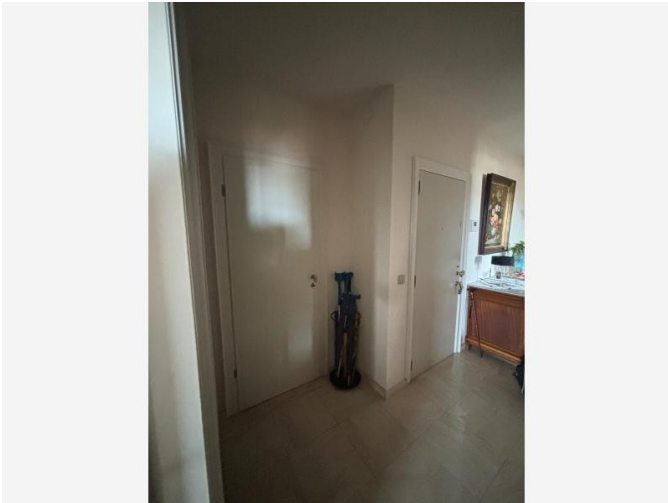
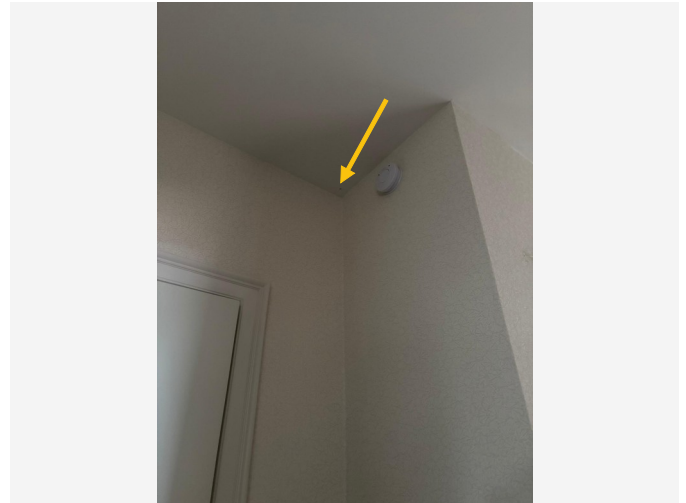
## Fiche 3: Pleisterwerk plafond

Geen asbest

| # | Type | Referentie | Resultaat |
|---|---|---|---|
| 3.1 | Mengmonster | S02 pleisterwerk plafond | Geen asbest |

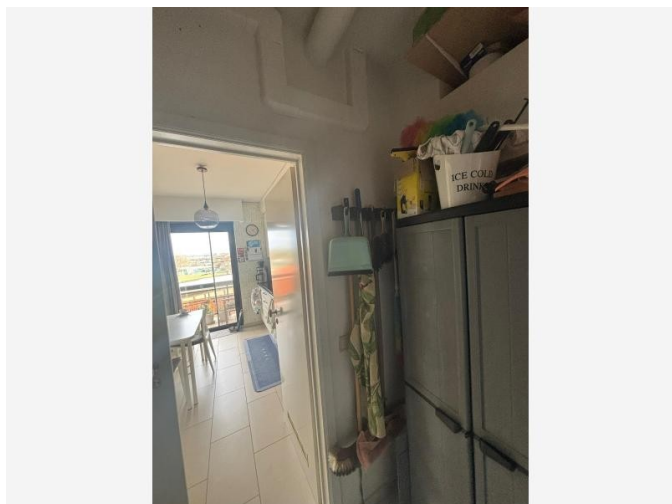
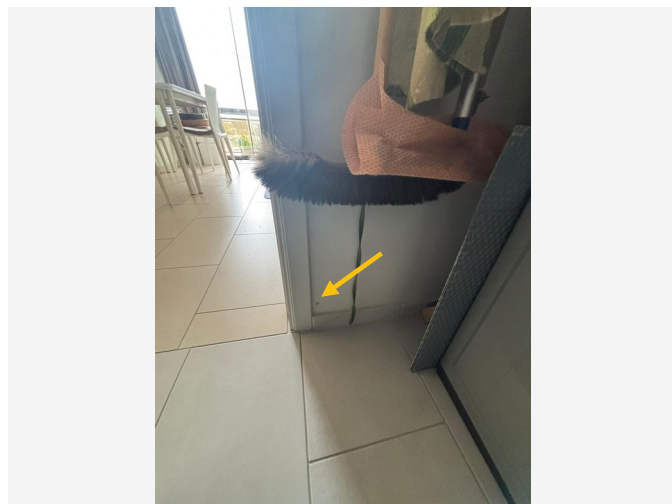
## Fiche 4: Pleisterwerk muren

Geen asbest

| # | Type | Referentie | Resultaat |
|---|---|---|---|
| 4.1 | Mengmonster | S01 | Geen asbest |

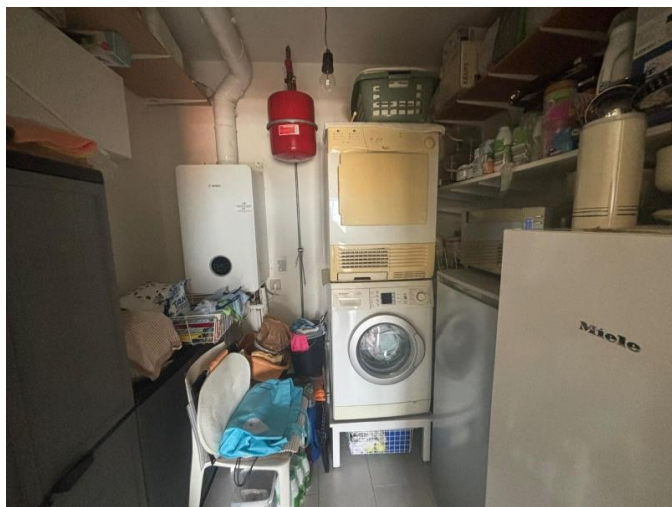
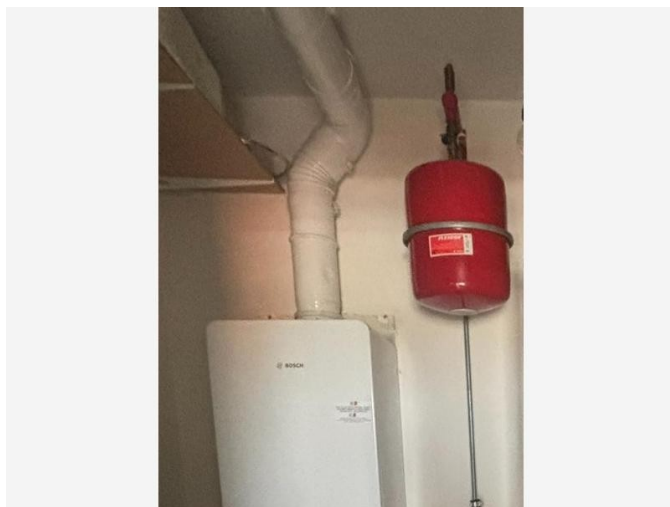
### Fiche 5: Materialen van rookgaskanalen

| Beschrijving | Notitie | Terug te vinden op plannen |
|---|---|---|
| Fiche 5: Materialen van rookgaskanalen | De zichtbare onderdelen van de rookgaskanalen bestaan uit PVC-leidingen en zijn niet-asbestverdacht. | Plan 1.4: Grondplan appartement - verwarming |

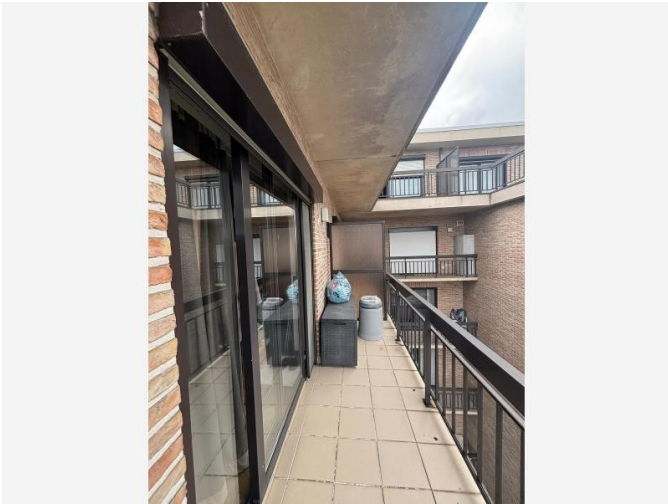
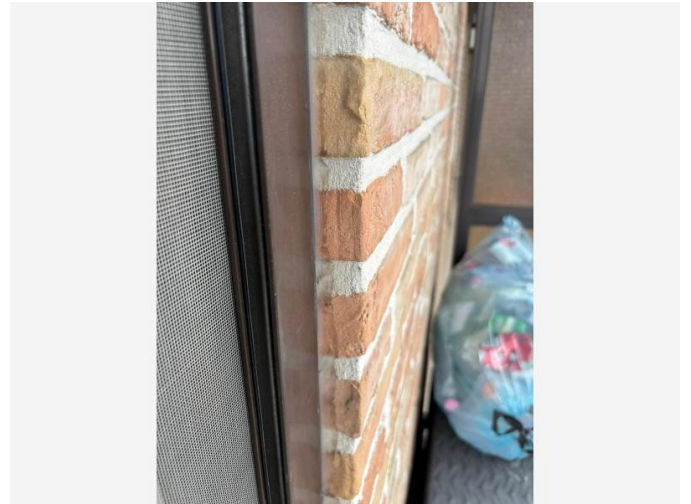
## Fiche 6: Afdichtingsmateriaal (mastiek, kit, ...) aan schrijnwerk

| Beschrijving | Notitie | Terug te vinden op plannen |
|---|---|---|
| Fiche 6: Afdichtingsmateriaal (mastiek, kit, ...) aan schrijnwerk | Het aangetroffen afkitwerk aan de ramen en deuren is van een elastisch materiaal.<br><br>Dit is niet-asbestverdacht. | Plan 1.3: Grondplan appartement - kitwerk |

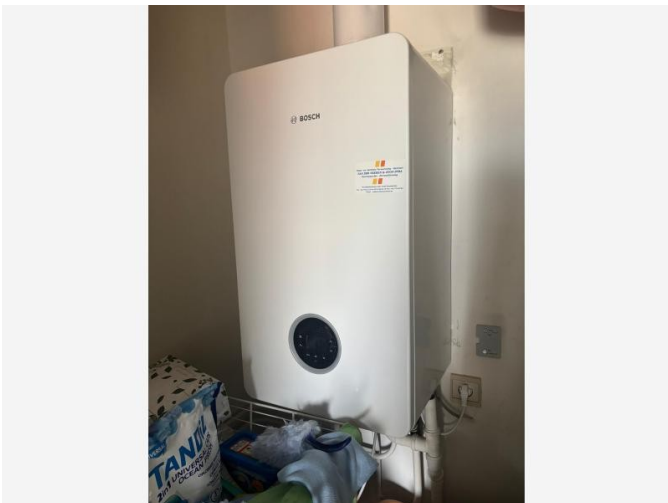
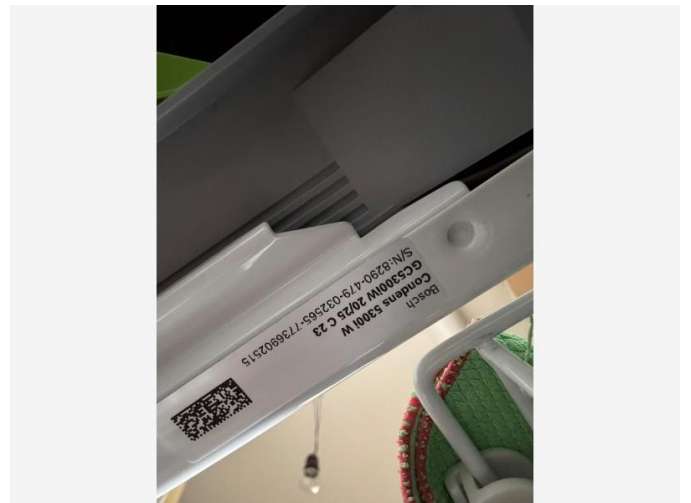
## Fiche 7: Materialen aan de stookketel (dichtingen, isolerend materiaal, ...)

| Beschrijving | Notitie | Terug te vinden op plannen |
|---|---|---|
| Fiche 7: Materialen aan de stookketel (dichtingen, isolerend materiaal, ...) | De condensatieketel heeft als bouwjaar 2024. Deze ketel bevat dus geen asbesthoudende elementen, | Plan 1.4: Grondplan appartement - verwarming |
