# Asbestinventarisatetest

Lindenstraat 22B, 9100 Sint-Niklaas

Attestnummer : **20260523-000053.000**

Uitgegeven op : **23.05.2026**

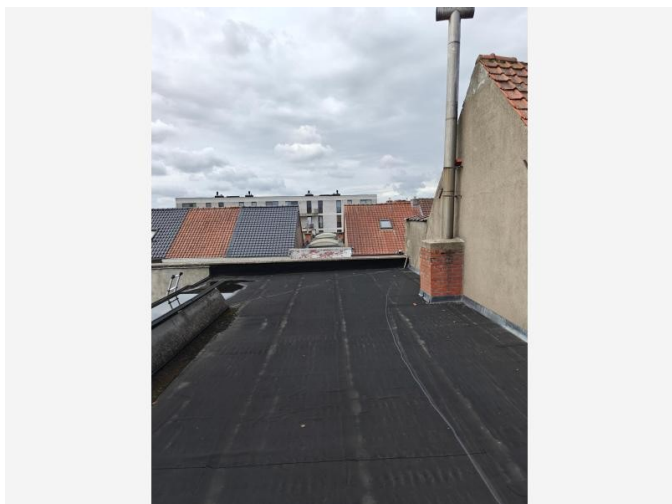
*Situeringfoto*

**Reden:** Het te onderzoeken materiaal situeert zich hoger dan 3,50 m te rekenen vanaf een veilige ondergrond

**Uitleg van de asbestdeskundige:** Geen mogelijkheid om te zien of er zich eventueel asbesthoudende materialen bevinden in de rookgaskanalen/schouwen.

Bij eventuele latere sloop of renovatie dient men dit te controleren

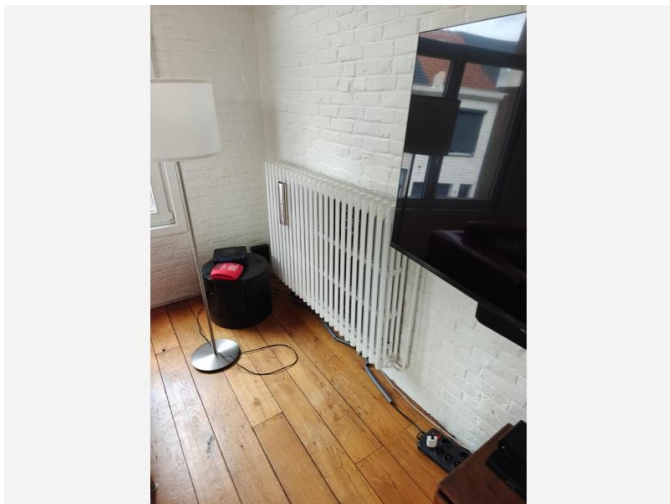
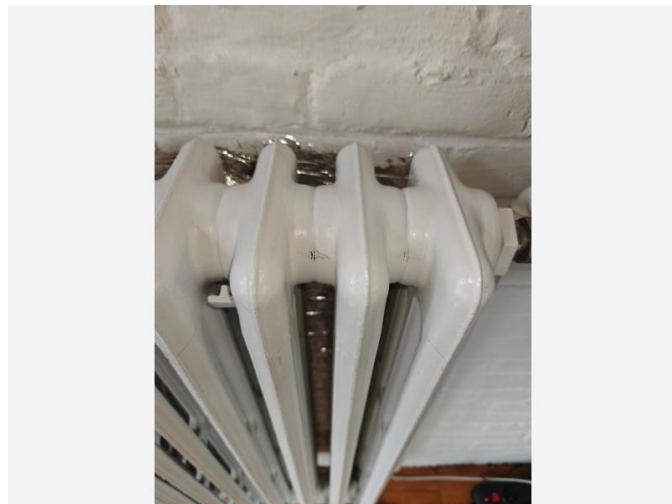
Mogelijk bevatten radiatoren asbestpakkingen.

Radiator is echter veilig in gebruik.

Nagaan pakkingen bij demonteren

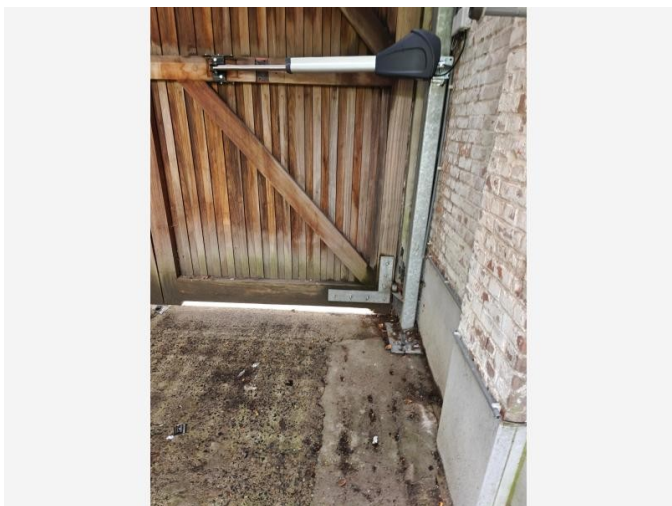
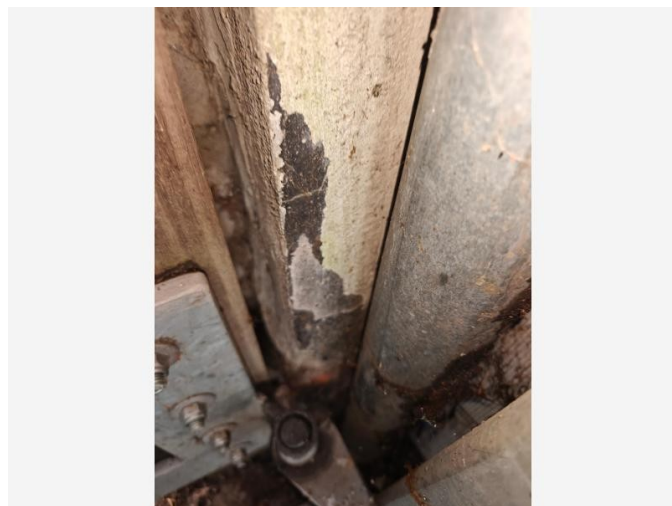
## Fiche 3: cementering buitengevel

Geen asbest

#	Type	Referentie	Resultaat
3.1	Mengmonster	2	Geen asbest

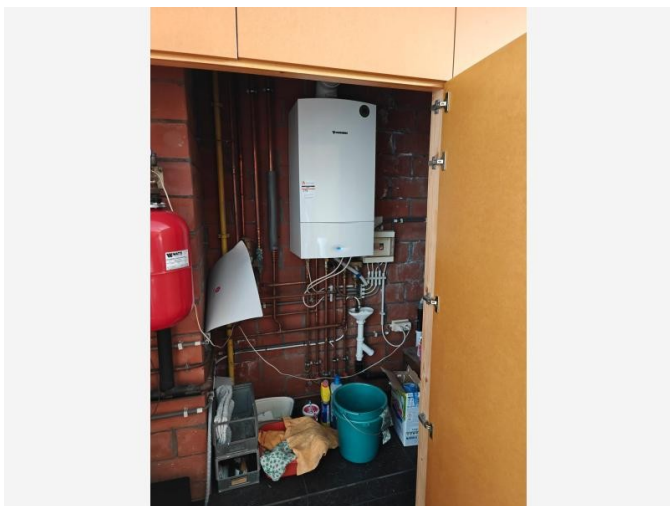
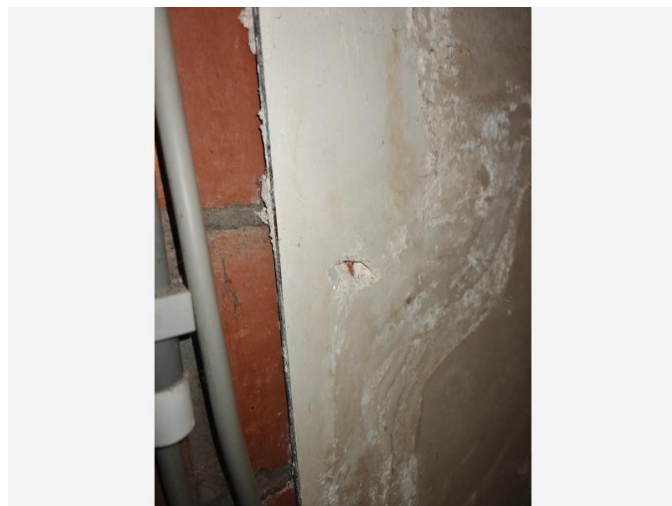
## Fiche 4: pleisterwerk muur

Geen asbest

#	Type	Referentie	Resultaat
4.1	Mengmonster	1	Geen asbest

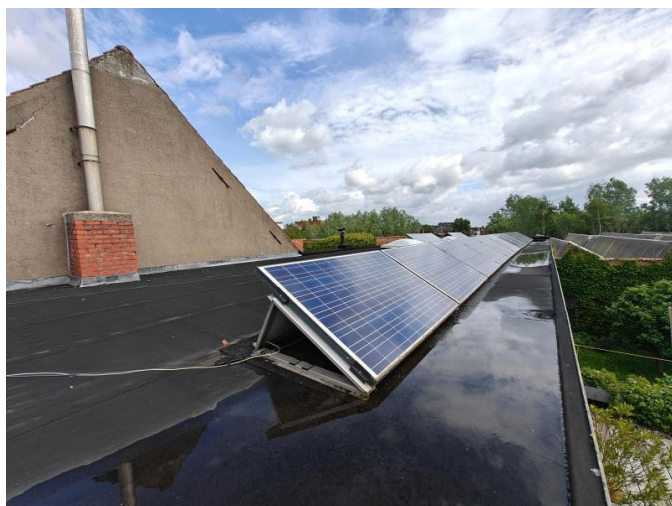
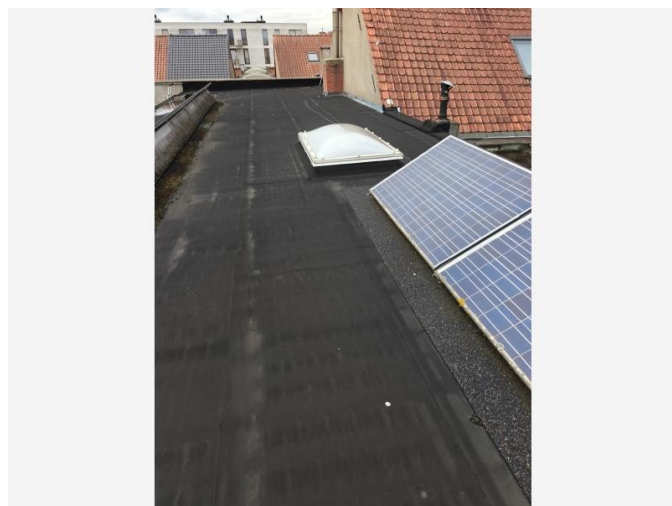
### Fiche 5: Roofing/lijm plat dak

Beschrijving	Notitie	Terug te vinden op plannen
Fiche 5: Roofing/lijm plat dak	Geen asbestverdachte roofing aanwezig.  Dakbedekking is EPDM. Eventueel te kijken bij verbouwwerke wat er zich nog onder de huidige afwerkingslaag bevindt.	Plan 1.3: Dakenplan
Fiche 6: CV-ketel (niet verdacht)	De CV-ketel (dichtingen, isolerend materiaal) is niet asbestverdacht.  cv-ketel van 2015.	Plan 1.1: Grondplan
