# Asbestinventarisatetest

Koningin Fabiolapark 738, 9100 Sint-Niklaas

Attestnummer : 20260804-000135.000

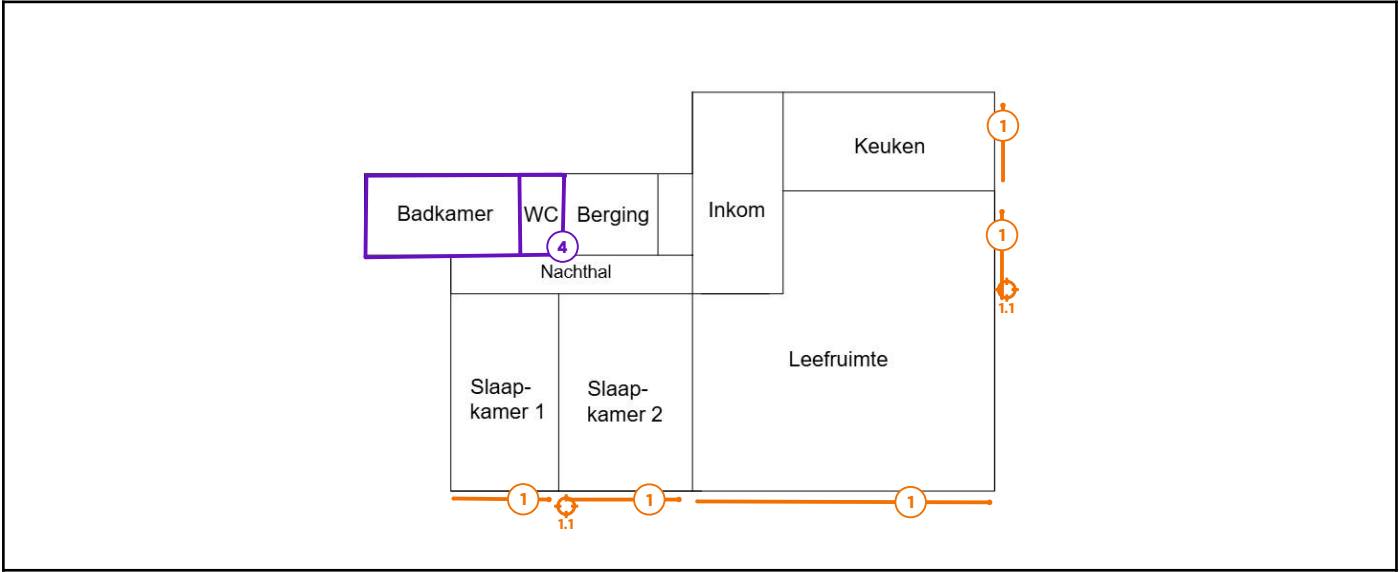
# Plan 1.3: Grondplan appartement 738

| Beschrijving | Type | Actie |
|---|---|---|
| 1. Kitwerk tussen raamprofiel en gevel | Asbestmateriaal | <a href="#">Verwijderen</a> |
| 4. Tegellijm - wandtegels badkamer en toilet | Advies | - |

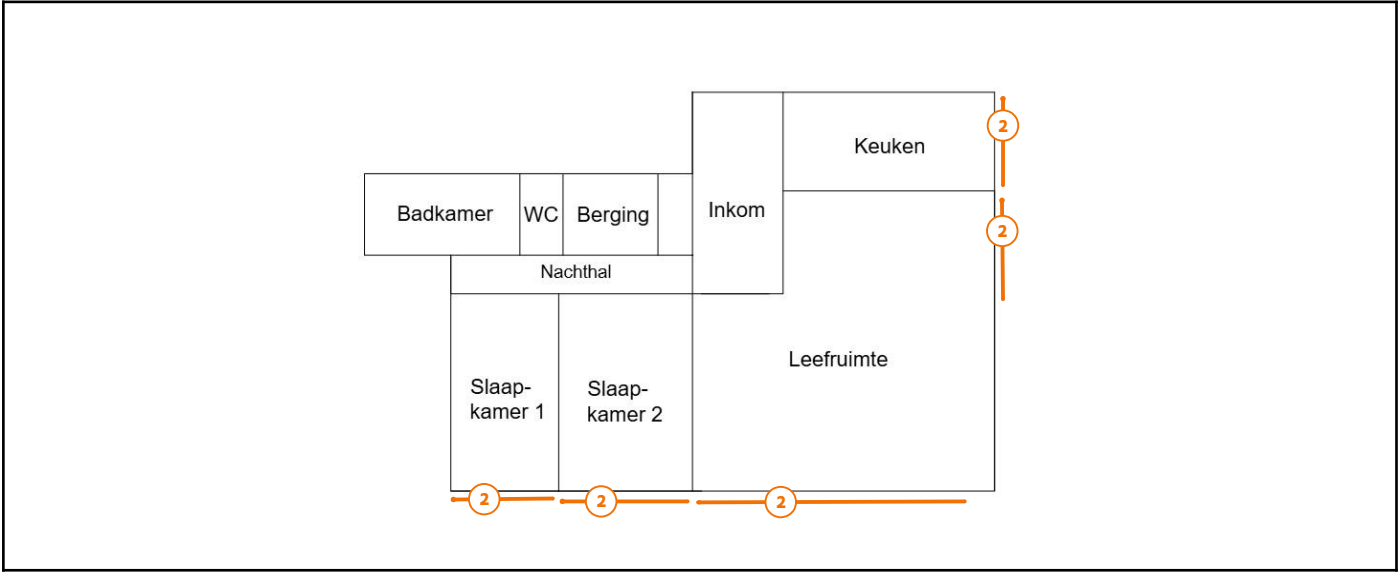
# Plan 1.4: Grondplan appartement 738

| Beschrijving | Type | Actie |
|---|---|---|
| 2. Kitwerk tussen raamprofiel en glas | Asbestmateriaal | <a href="#">Verwijderen</a> |

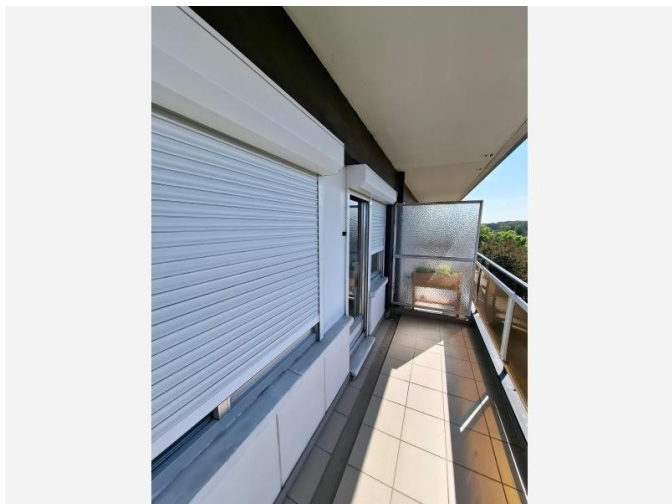
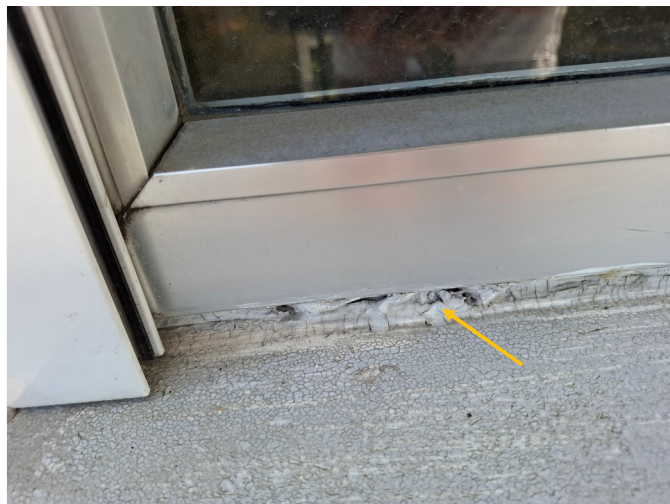
| Fiche 1: Kitwerk tussen raamprofiel en gevel..... | 16 |

Het asbestmateriaal valt onder de mijlpaal van 2040.

| Eindbeoordeling materiaalisico | Verhoogd materiaalisico en/of verhoogde kans op vezelvrijgave |

| Asbestsoort (vezeltype) | Alleen chrysotiel aanwezig |
| Asbestconcentratie | Laag (< 50%) |
| Afschermingsgraad van het gehele materiaal | Geheel of deels vrij aan de buitenlucht, maar geen contact met binnenlucht |
| Toestand van het materiaal | Matig beschadigd, matig verweerd |

| # | Type | Referentie | Resultaat |
|---|---|---|---|
| 1.1 | Mengmonster | S3 | Chrysotiel |

| Beschrijving | Kitwerk tussen raamprofiel en gevel |
| Hoeveelheid (lengte - aantal) | <ul style="list-style-type: none"> <li>• 20,00 m - 1 stuk</li> </ul> |

Verwijderen

- Zorg voor een veilig beheer. Vermijd het beschadigen van het asbestmateriaal. Controleer de toestand jaarlijks op wijzigingen.
- Voer bijkomende staalname(s) uit.

- Eenvoudige handelingen: mag via doe-het-zelf of door werknemer(s) met opleidingsattest eenvoudige handelingen  
Aan de ramen en/of deuren werd asbesthoudende mastiek vastgesteld. Het materiaal kan zelf verwijderd worden of door werknemers met opleidingsattest eenvoudige handelingen.

De toepassing moet men voor verwijdering steeds fixeren of bevochtigen. De toepassing niet breken en stofvorming vermijden.

- Eenvoudige handelingen: enkel door erkend asbestverwijderaar  
Het geniet onze voorkeur dat deze materialen verwijderd worden door een erkend asbestverwijderaar.

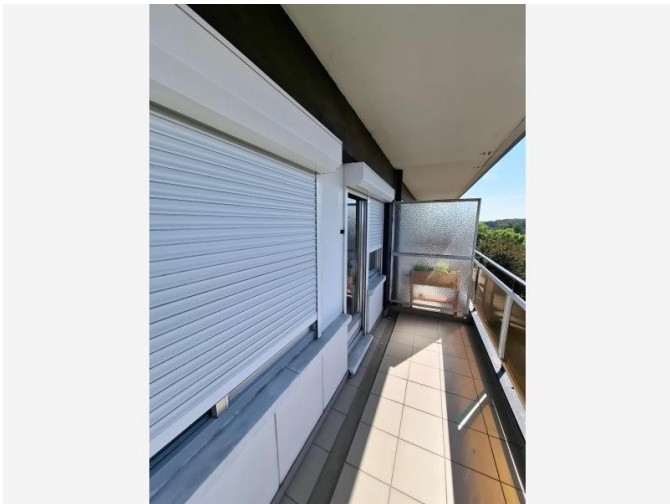
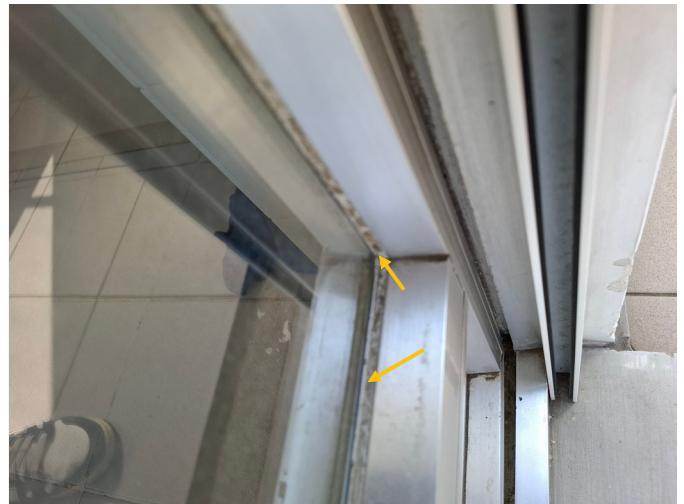
| Fiche 2: Kitwerk tussen raamprofiel en glas..... | 20 |

Het asbestmateriaal valt onder de mijlpaal van 2040.

| Eindbeoordeling materiaalrisico | Verhoogd materiaalrisico en/of verhoogde kans op vezelvrijgave |

| Asbestsoort (vezeltype) | Amfibool aanwezig, uitgezonderd crocidoliet |
| Asbestconcentratie | Laag (< 50%) |
| Afschermingsgraad van het gehele materiaal | Geheel of deels vrij aan de buitenlucht, maar geen contact met binnenlucht |
| Toestand van het materiaal | Matig beschadigd, matig verweerd |

| Beschrijving | Kitwerk tussen raamprofiel en glas |
| Identificatiemethode | <p>De asbestdeskundige beoordeelt het materiaal als asbestverdacht en dus asbesthoudend, en dit zonder monstername.</p> <p>Motivatie: De monstername brengt andere schade aan dan schade die inherent is aan de monstername.</p> |

Verwijderen

- Zorg voor een veilig beheer. Vermijd het beschadigen van het asbestmateriaal. Controleer de toestand jaarlijks op wijzigingen.
- Voer bijkomende staalname(s) uit.

- Eenvoudige handelingen: mag via doe-het-zelf of door werknemer(s) met opleidingsattest eenvoudige handelingen  
Aan de ramen en/of deuren werd asbesthoudende mastiek vastgesteld. Het materiaal kan zelf verwijderd worden of door werknemers met opleidingsattest eenvoudige handelingen.

De toepassing moet men voor verwijdering steeds fixeren of bevochtigen. De toepassing niet breken en stofvorming vermijden.

- Eenvoudige handelingen: enkel door erkend asbestverwijderaar  
Het geniet onze voorkeur dat deze materialen verwijderd worden door een erkend asbestverwijderaar.

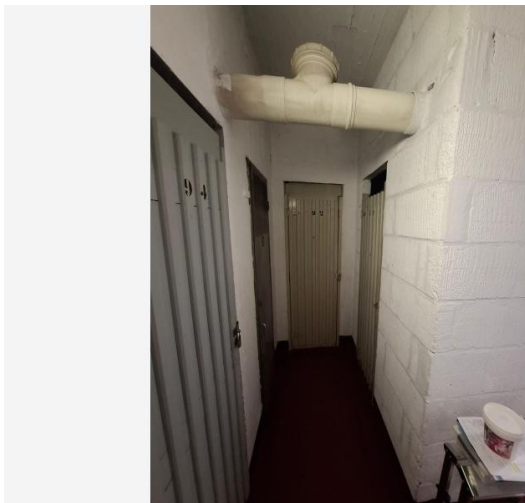
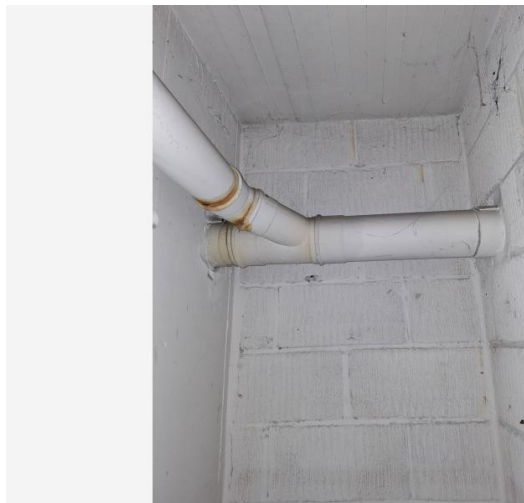
## Fiche 3: Geen verdachte toepassingen in berging (kelder)

| Basis voor advies | De asbestdeskundige beoordeelt het materiaal als niet-asbestverdacht. |

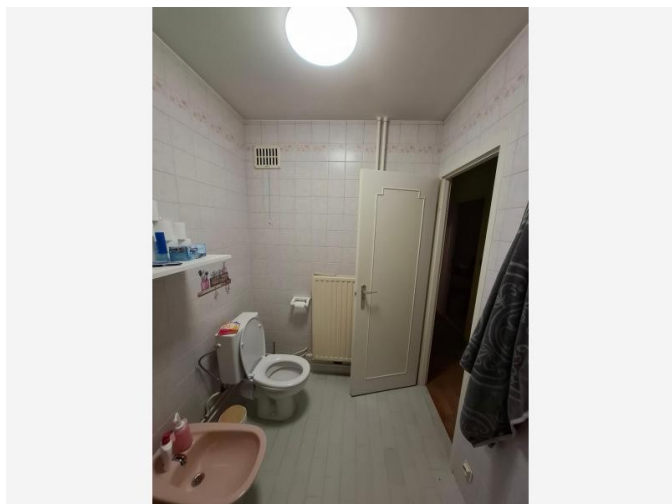
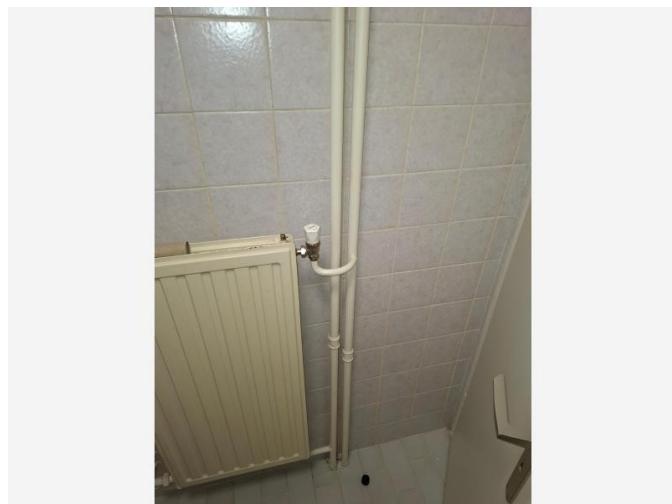
| Fiche 4: Tegellijm - wandtegels badkamer en toilet..... | 26 |

Mogelijk bevindt er zich asbestverdachte tegellijm achter de wandtegels in de badkamer en toilet.

Dit was niet waarneembaar want er waren geen bestaande beschadigingen of openingen in de wandtegels.

| Basis voor advies | Beoordeling op basis van expertise, zonder een vaststelling door de asbestdeskundige. |

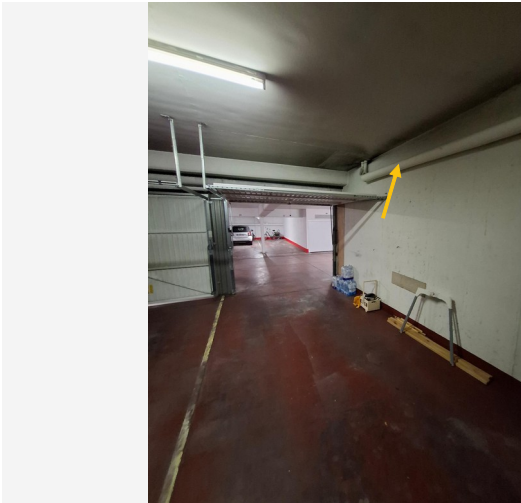
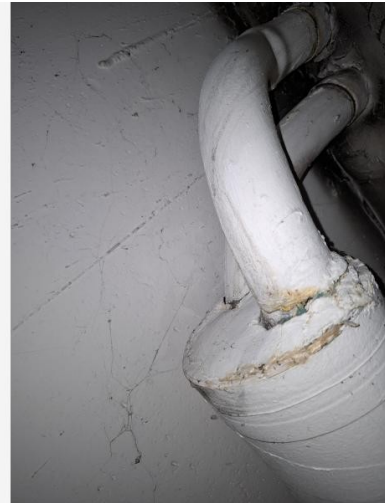
## Fiche 5: Leidingisolatie (Garage)

Geen asbest

| # | Type | Referentie | Resultaat |
|---|---|---|---|
| 5.1 | Mengmonster | S4 | Geen asbest |

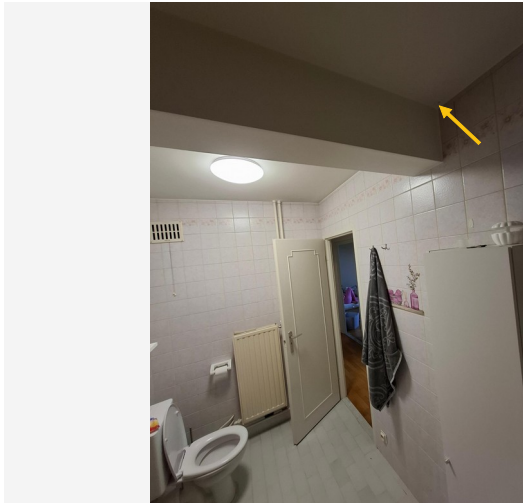
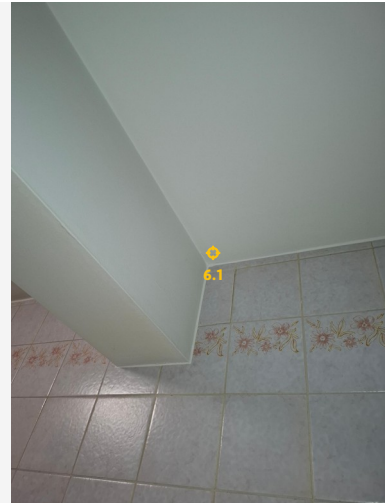
## Fiche 6: Pleisterwerk plafond - appartement

Geen asbest

| # | Type | Referentie | Resultaat |
|---|---|---|---|
| 6.1 | Mengmonster | S2 | Geen asbest |

| Opmerking | <p>Het plafond van het toilet is verlaagd. Hier was geen pleisterwerk waarneembaar.</p> <p>Volgende ruimtes zijn bemonsterd:</p> <ul style="list-style-type: none"> <li>- individuele ruimte: Slaapkamer (linksvoor) (boven deur)</li> <li>- natte ruimte: Badkamer (achter steunbalk). -&gt; zie foto</li> <li>- trappenhal: geen trappenhal aanwezig. extra staal genomen in inkom</li> <li>- stookruimte: géén staal want geen stoklokaal aanwezig in appartement (gemeenschappelijke installatie voor appartementsgebouw)</li> </ul> |

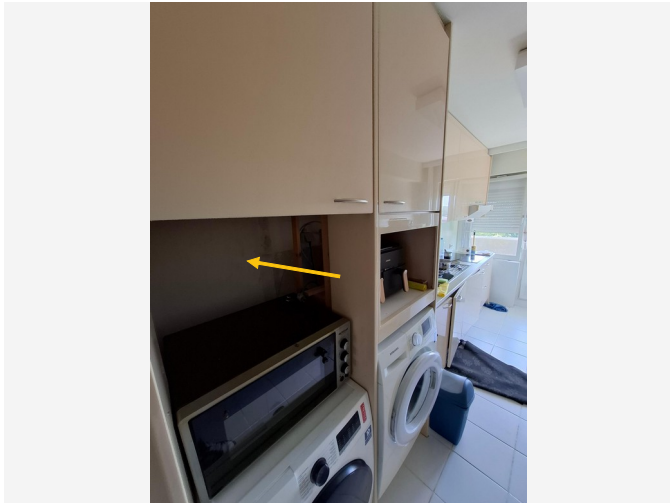
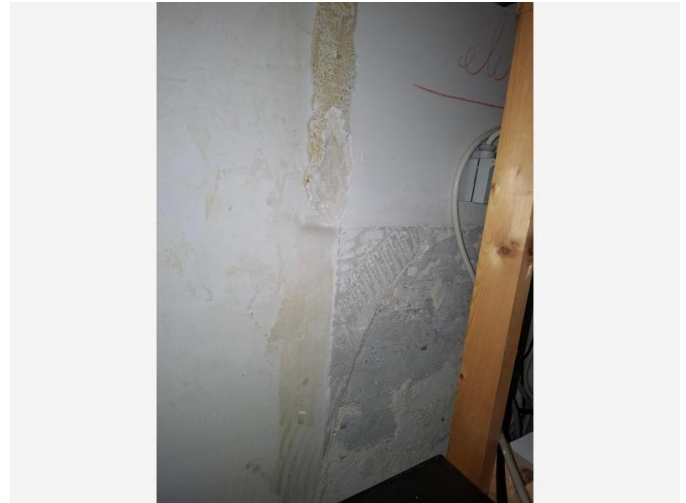
| Fiche 7: Pleisterwerk muur - appartement..... | 32 |

Geen asbest

| # | Type | Referentie | Resultaat |
|---|---|---|---|
| 7.1 | Mengmonster | S1 | Geen asbest |

| Opmerking | <p>De wanden in de badkamer zijn volledig betegeld.</p> <p>Volgende ruimtes zijn bemonsterd:</p> <ul style="list-style-type: none"><li>- individuele ruimte: Slaapkamer (linksvoor) (naast verwarmingsleidingen)</li><li>- natte ruimte: Keuken (achter microgolfoven). -&gt; zie foto</li><li>- trappenhal: geen trappenhal aanwezig. extra staal genomen in inkom</li><li>- stookruimte: géén staal want geen stooklokaal aanwezig in appartement (gemeenschappelijke installatie voor appartementsgebouw)</li></ul> |
