Asbestinventarisatetest

Frans Van Fraechemstraat 32, 1830 Machelen

Attestnummer : 20260423-000491.000

Asbestveilig (maar niet asbestvrij)

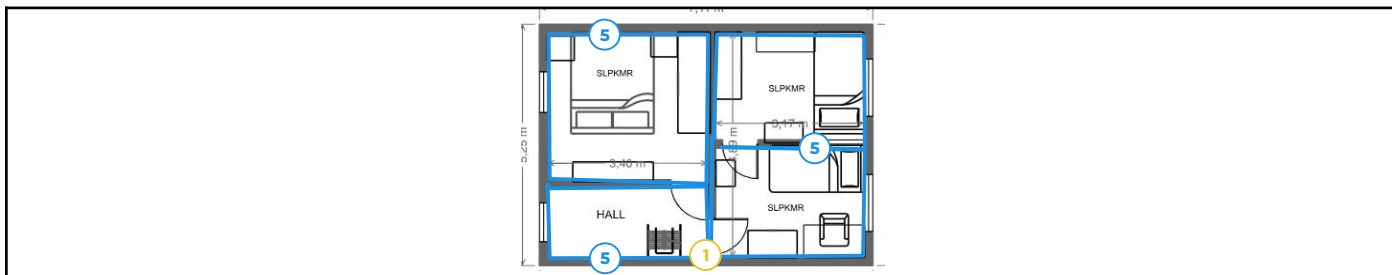
Plan 1.2: verdieping

Beschrijving	Type	Actie
1. Bakeliet schakelaars/stopcontacten	Asbestmateriaal	Zorgvuldig beheren
5. Pleisterwerk wanden	Geen asbest	-

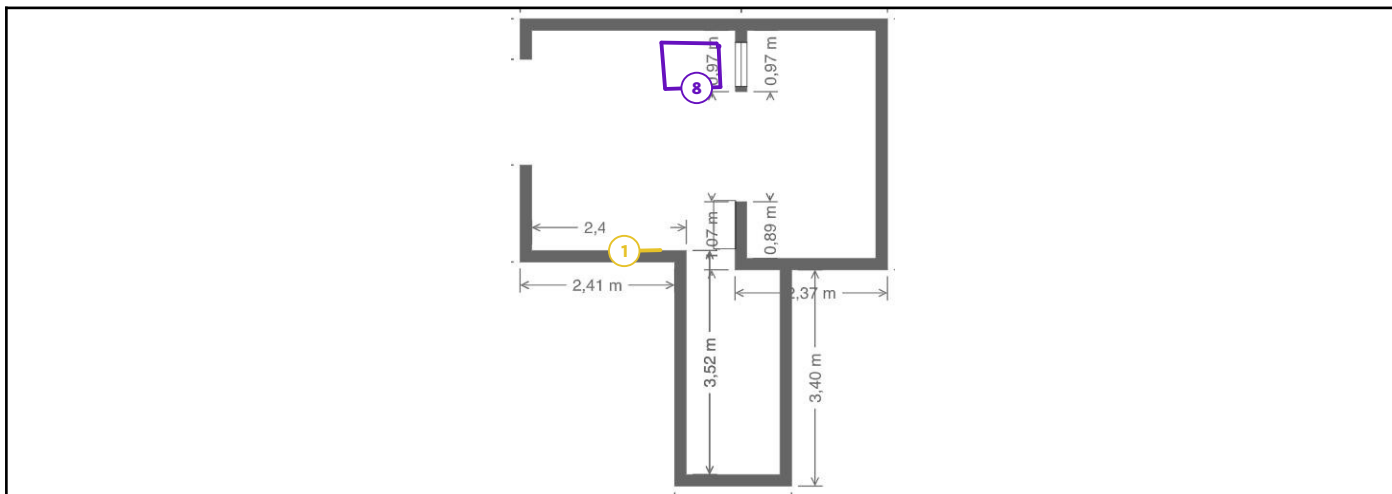
Plan 1.4: kelder

Beschrijving	Type	Actie
1. Bakeliet schakelaars/stopcontacten	Asbestmateriaal	Zorgvuldig beheren
8. CV-ketel	Overige ruimte of materiaal	-

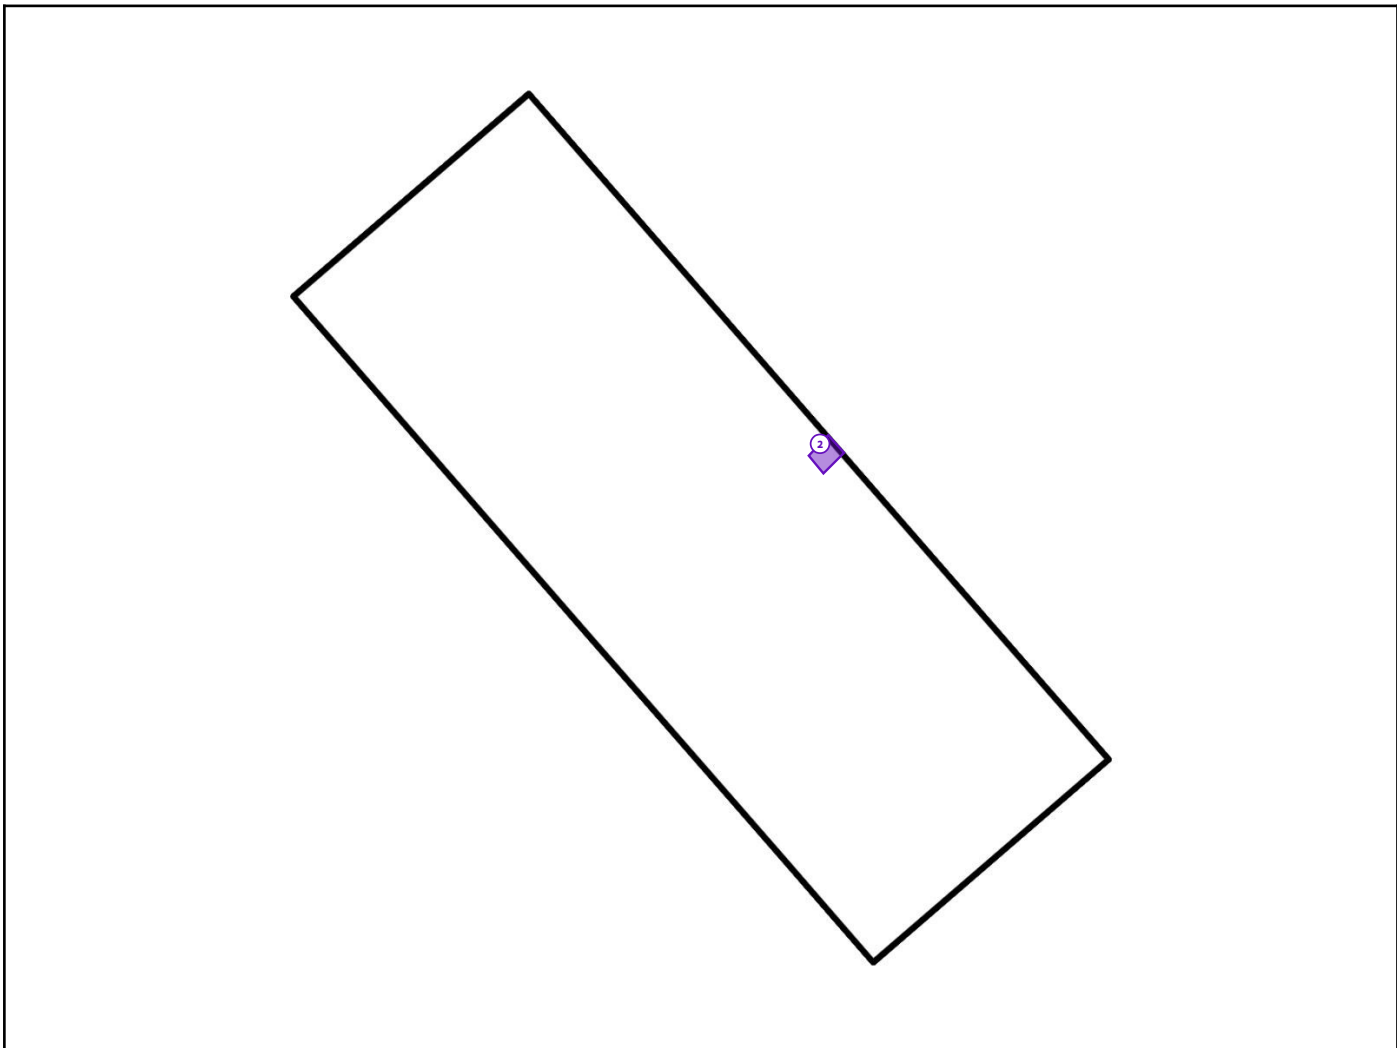
Plan 1.5: Hoofdgebouw plan

Beschrijving	Type	Actie
2. Schouw	Beperking	-

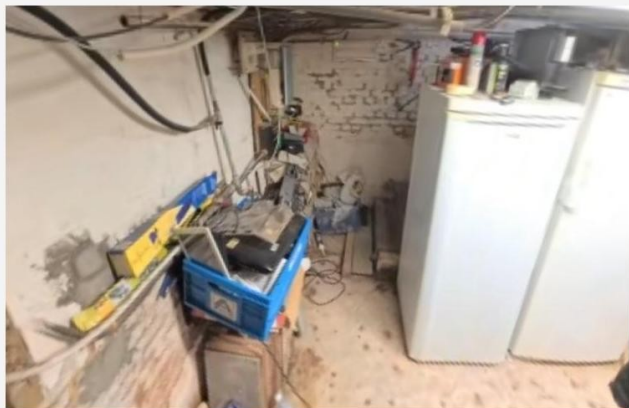
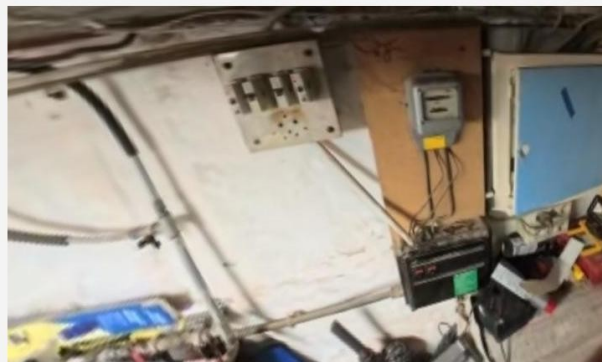
Het asbestmateriaal valt onder de mijlpaal van 2040.

Laag materiaalrisico en/of verlaagde kans op vezelvrijgave

Gebondenheid	Categorie 1: hechtgebonden in oorsprong
Asbestsoort (vezeltype)	Crocidoliet aanwezig
Asbestconcentratie	Laag (< 50%)
Afschermingsgraad van het gehele materiaal	Geheel of deels vrij aan de binnenlucht, maar geen contact met binnenluchtstromen
Toestand van het materiaal	Onbeschadigd, niet verweerd

Beschrijving	Bakeliet schakelaars/stopcontacten
Omgeving	Binnen
Primaire drager	Communicatie en elektrische infrastructuur en uitrusting
Asbestmateriaal	Plaat, paneel, tablet - Type Bakeliet
Bindmiddel van asbestmateriaal	Kunststof of -hars
Gebondenheid op basis van bindmiddel	Hecht
Hoeveelheid (oppervlakte - dikte - aantal)	• 0,10 m ² - 1,00 cm - 2 stuks
Totaal volume	0,002 m ³
Eenvoudig bereikbaar	Ja
Bevestigingswijze	• Geschroefd
Identificatiemethode	De asbestdeskundige beoordeelt het materiaal als asbestverdacht en dus asbesthoudend, en dit zonder monstername. Motivatie: De monstername brengt andere schade aan dan schade die inherent is aan de monstername.
Destructieve handeling voor identificatie	Nee
Opmerking	De hoeveelheid is een zo nauwkeurig mogelijke opmeting. Hieraan kunnen evenwel geen rechten worden ontleend.

Zorgvuldig beheren

- Zorg voor een veilig beheer. Vermijd het beschadigen van het asbestmateriaal. Controleer de toestand jaarlijks op wijzigingen.
- Voer bijkomende staalname(s) uit.

- Eenvoudige handelingen: mag via doe-het-zelf of door werknemer(s) met opleidingsattest eenvoudige handelingen
Deze toepassing kan door een aannemer die over een opleidingsattest eenvoudige handelingen beschikt of door een particulier (doe-het-zelf), verwijderd worden indien er geen verhoogd risico op vrijgave van asbestvezels (max. concentratie 0,01 vezels/cm³ - CODEX Art. VI.3-54) ontstaat en de toepassing voorafgaand wordt gefixeerd/bevochtigd; de individuele elementen zonder machinale werktuigen (boormachine, slijpschijf, hogedrukreiniger,...) en zonder breken of gooien een voor een losgemaakt worden; en ten slotte dubbel en luchtdicht verpakt weggevoerd worden naar een erkend afvalpunt (recyclagepark).

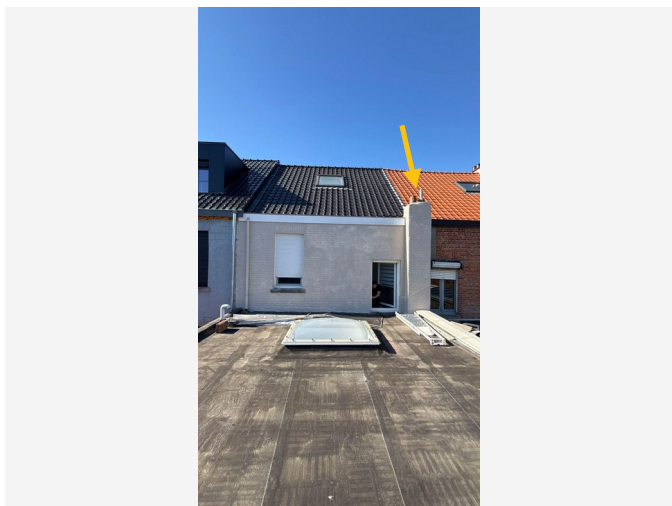
Situeringfoto

Tijdelijke beperking

Reden: Het te onderzoeken materiaal situeert zich hoger dan 3,50 m te rekenen vanaf een veilige ondergrond

Uitleg van de asbestdeskundige: De schouw bevat binnenin mogelijk een asbestcement rookgaskanaal. Laat dit onderzoeken bij eventuele werken.

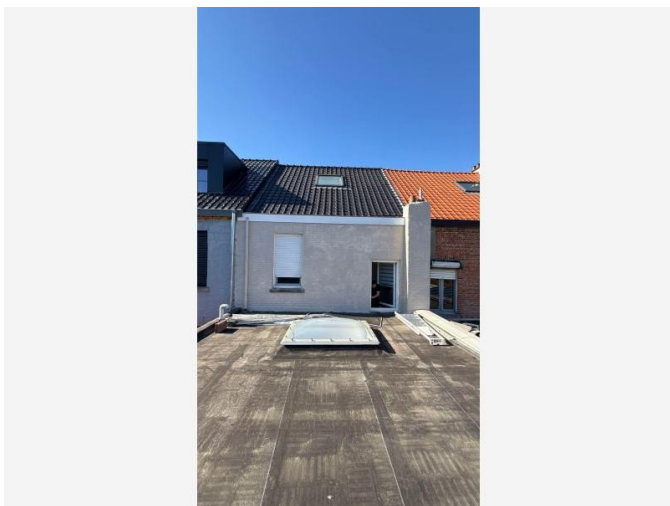
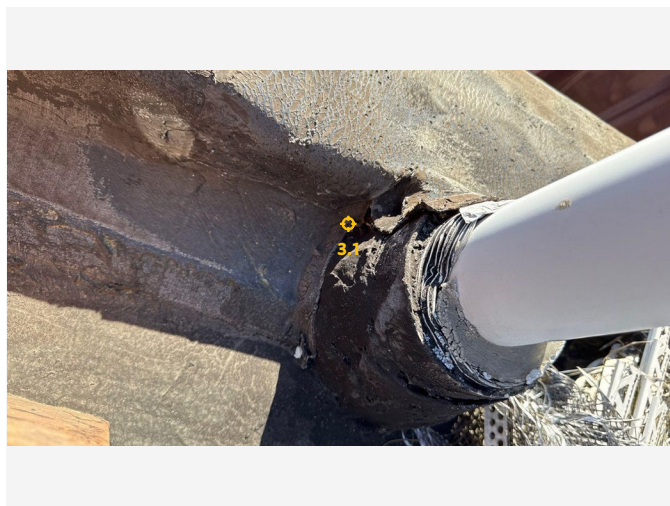
Fiche 3: Roofing

Geen asbest

#	Type	Referentie	Resultaat
3.1	Puntmonster	S3-Roofing	Geen asbest

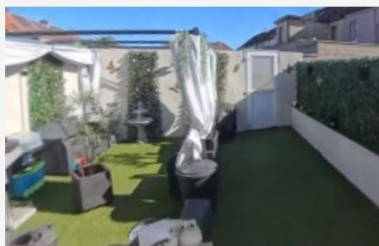
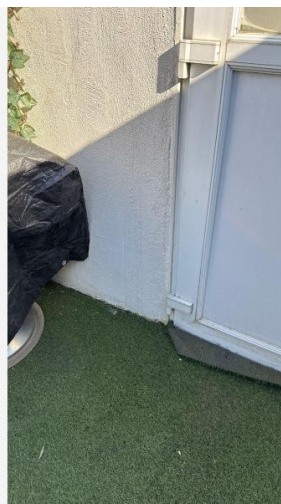
Fiche 4: Crepi gevels

Geen asbest

#	Type	Referentie	Resultaat
4.1	Mengmonster	S2-Crepi	Geen asbest

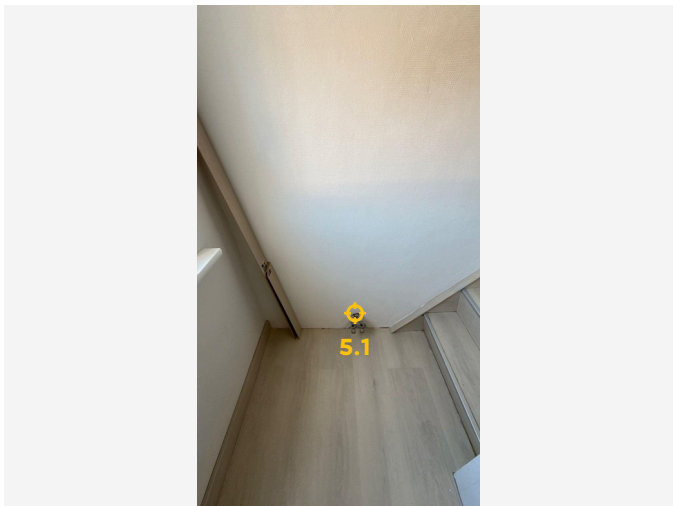
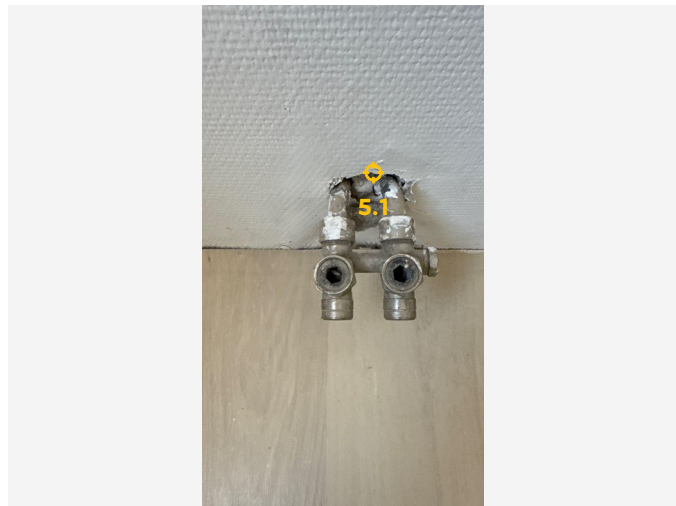
Fiche 5: Pleisterwerk wanden

Geen asbest

#	Type	Referentie	Resultaat
5.1	Mengmonster	S1 Muur	Geen asbest

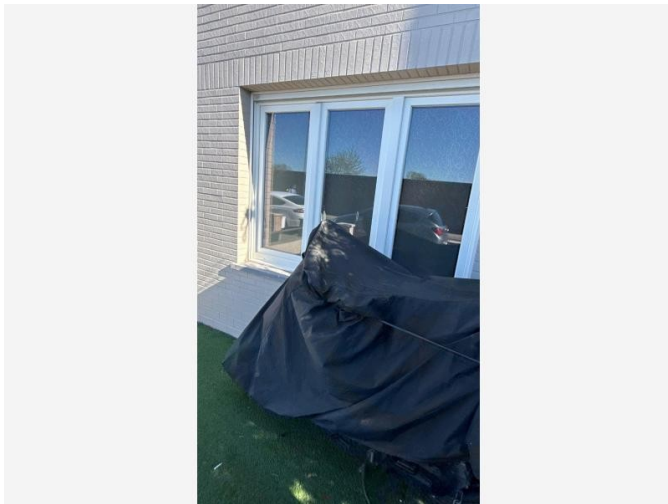
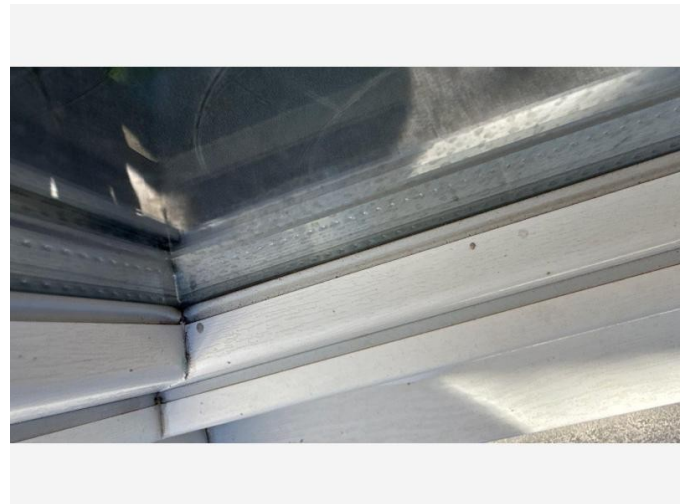
Beschrijving	Notitie	Terug te vinden op plannen
Fiche 6: Kit aan de ramen	De kit aan de ramen is niet asbestverdacht.	-
Fiche 7: Dakbedekking bestaande uit pannen (niet verdacht)	De dakbedekking is niet-asbestverdacht.	-

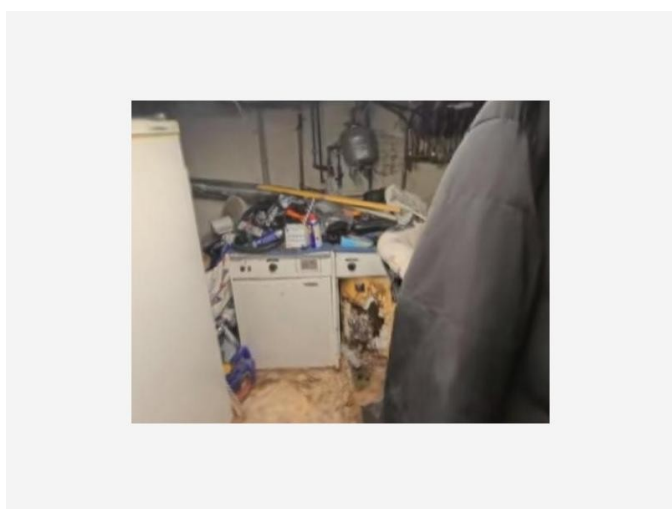
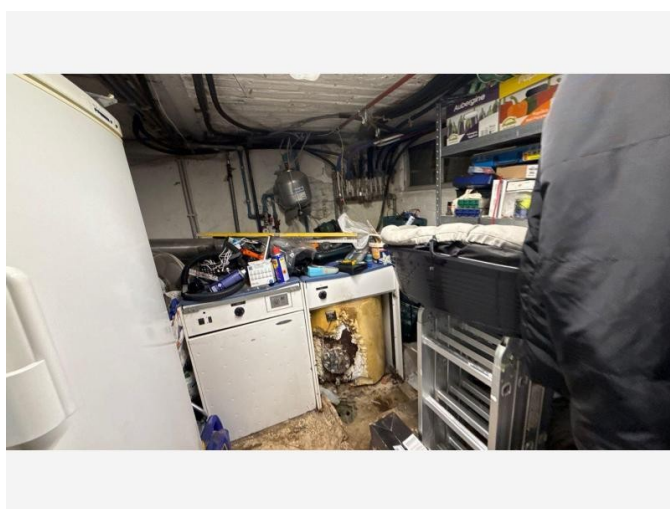
Fiche 8: CV-ketel

De asbestdeskundige controleert tijdens het onderzoek altijd bepaalde ruimtes en materialen die vaak asbest bevatten. Volgende onderdelen kon de asbestdeskundige echter niet onderzoeken. Het is dus mogelijk dat hier asbesthoudende materialen aanwezig zijn.
