# Asbestinventarisatetest

Steenweg 173, 1745 Opwijk

Attestnummer : 20231101-000196.000

Uitgegeven op : 01.11.2023

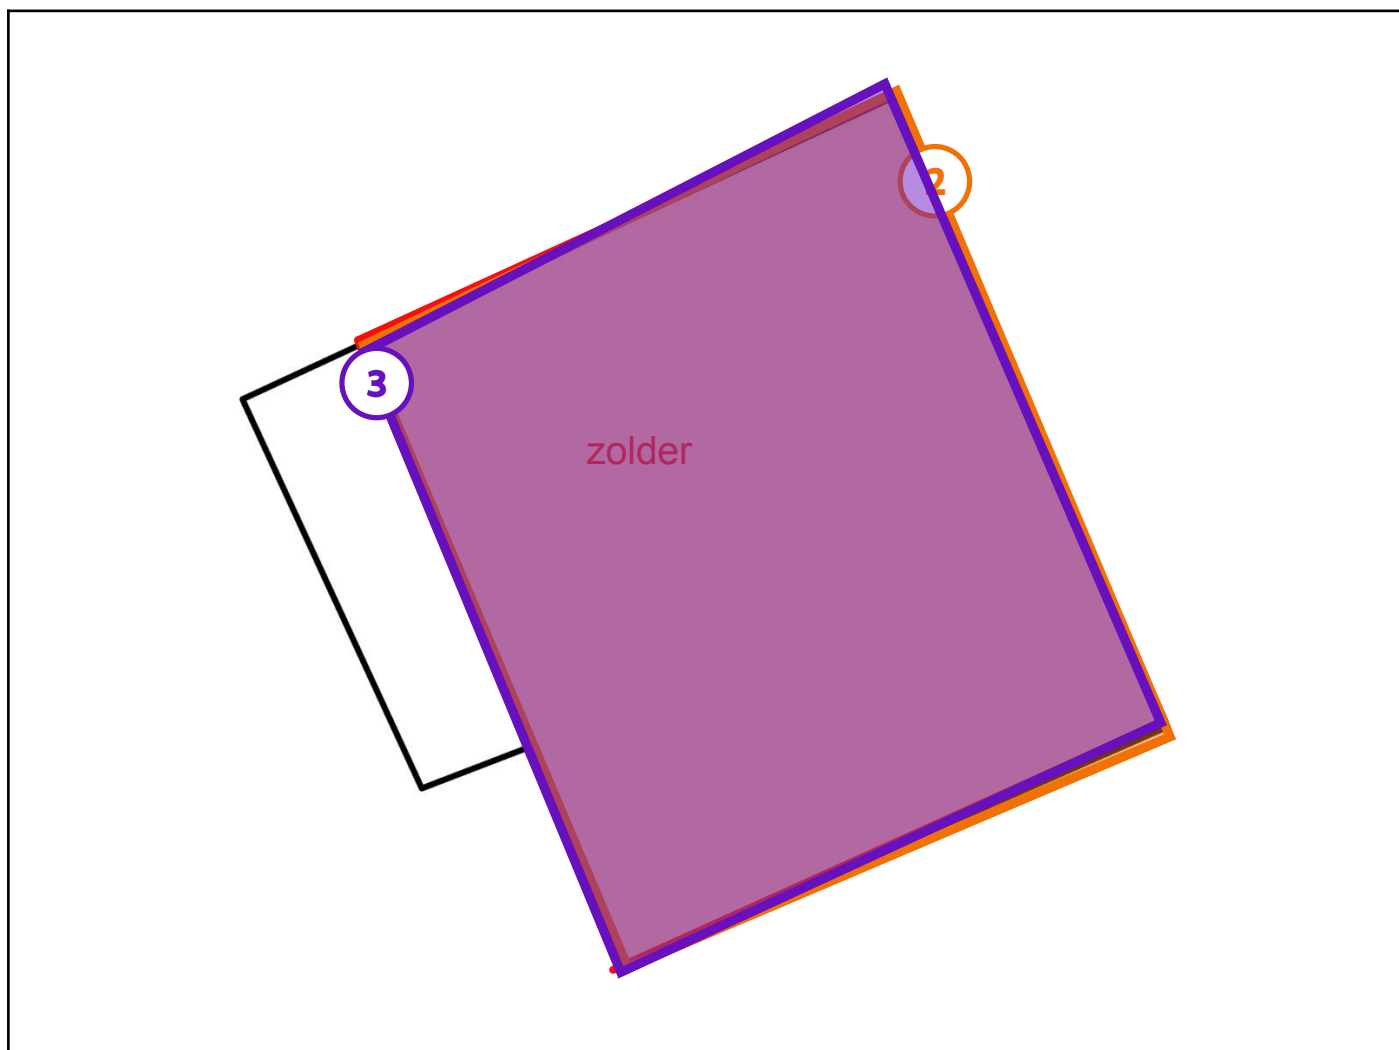
## Plan 1.1: Zolder

Beschrijving	Type	Actie
2. Menuiserie onderdak	Asbestmateriaal	<a href="#">Verwijderen</a>
3. 1e verdieping woning	Beperking	-

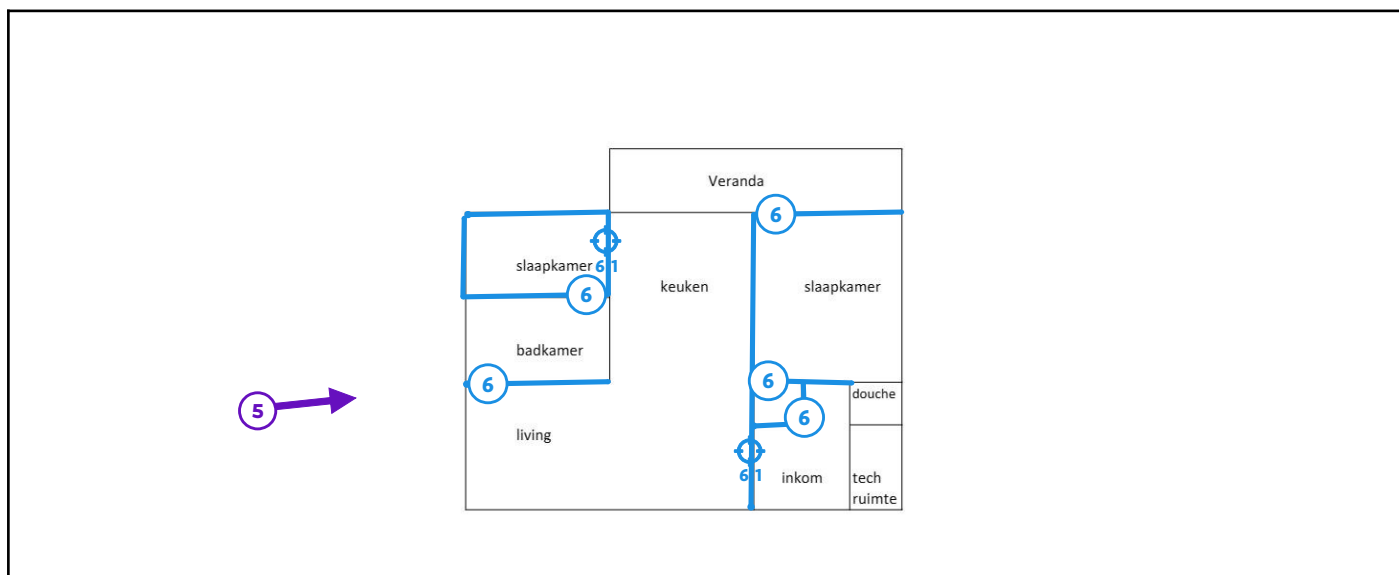
## Plan 1.2: gelijkvloers

Beschrijving	Type	Actie
5. oud pleisterwerk achter de wanden en onder plafond	Advies	-
6. pleisterwerk muren	Geen asbest	-
6.1 Code: Staal 1	Mengmonster	-

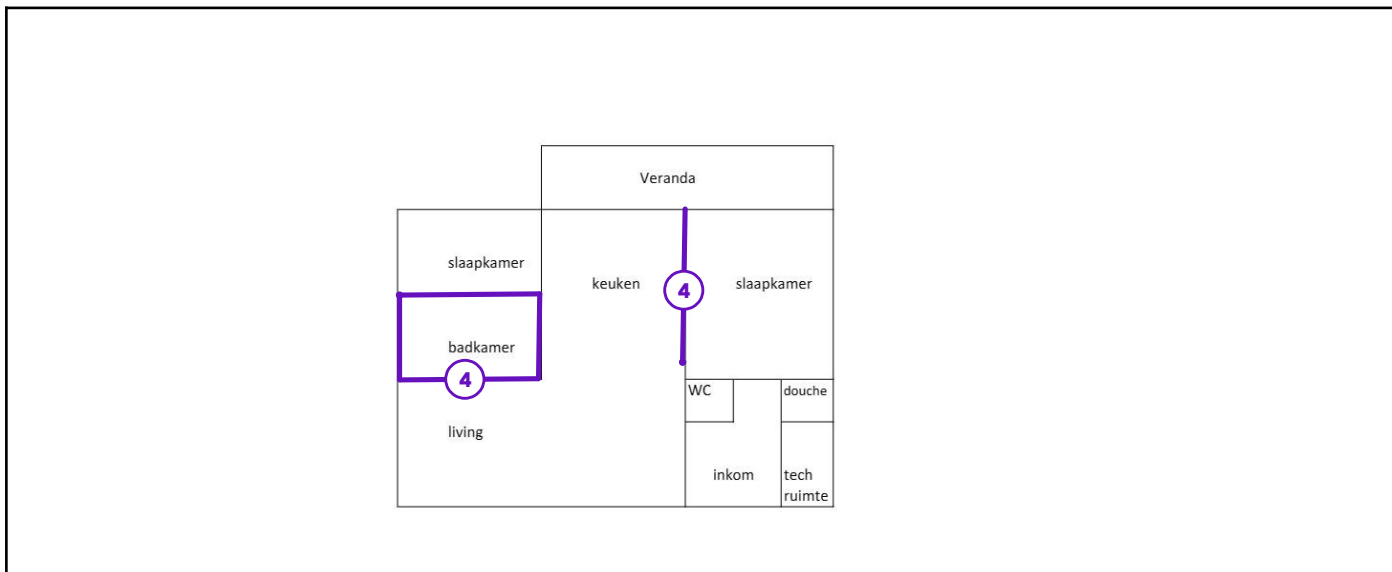
## Plan 1.3: gelijkvloers

Beschrijving	Type	Actie
4. Faience badkamer en keuken	Advies	-

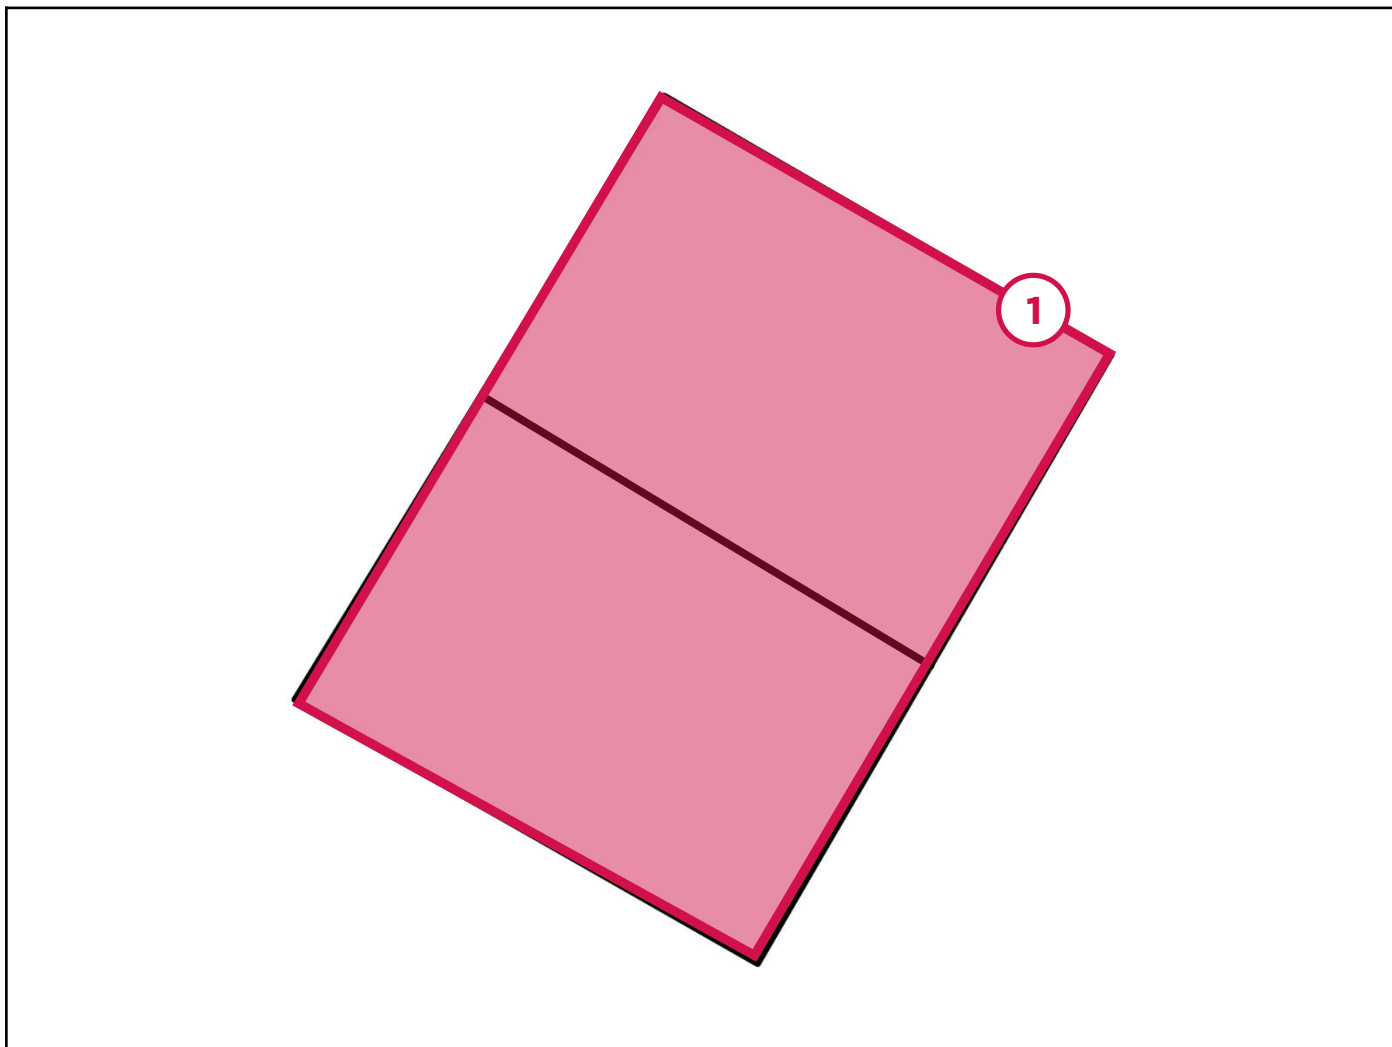
## Plan 2.1: Garages

Beschrijving	Type	Actie
1. Golfplaten op garage	Asbestmateriaal	Dringend verwijderen

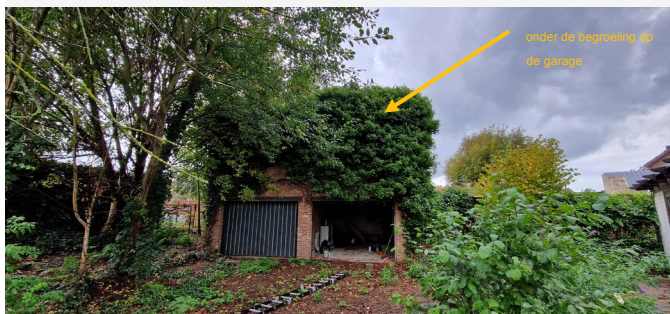
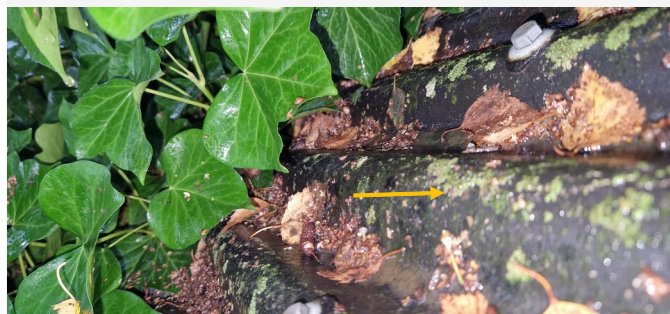
Het asbestmateriaal valt onder de mijlpaal van 2034.

**Dringend verwijderen**

Eindbeoordeling materiaalrisico	Hoog materiaalrisico en/of hoge kans op vezelvrijgave
---------------------------------	---

Gebondenheid	Categorie 1: hechtgebonden in oorsprong
Asbestsoort (vezeltype)	Crocidoliet aanwezig
Asbestconcentratie	Laag (< 50%)
Afschermingsgraad van het gehele materiaal	Geheel of deels (ook) vrij aan de binnenlucht
Toestand van het materiaal	Matig beschadigd, matig verweerd

Beschrijving	Golfplaten op garage
Omgeving	Grenst aan binnen- en buitenlucht
Primaire drager	Schuin dak
Asbestmateriaal	Dak- en gevelbekleding - Golfplaat
Bindmiddel van asbestmateriaal	Cement
Gebondenheid op basis van bindmiddel	Hecht
Hoeveelheid (oppervlakte - aantal)	• 45,00 m <sup>2</sup> - 1 stuk
Totale oppervlakte	45,00 m <sup>2</sup>
Eenvoudig bereikbaar	Ja

- Verwijder dit asbestmateriaal zo snel mogelijk. Volg de toestand goed op.
- Hemelwater dat afspoelt van asbestcement daken of gevels kan asbestdeeltjes bevatten. Gebruik het enkel voor gesloten circuits (bv. spoelen toiletten). Reinig na het vervangen van het dak of de gevel de dakgoten en regenwaterput of -ton om asbesthoudend sediment of slib te verwijderen

- Eenvoudige handelingen: mag via doe-het-zelf of door werknemer(s) met opleidingsattest eenvoudige handelingen  
Golfplaten kunnen verwijderd worden met eenvoudige handelingen. De platen voldoende fixeren/bevochtigen zodoende er geen vezels vrijkomen. De nodige PBM's dragen ter bescherming  
De platen niet breken, niet slijpen of schuren op de platen.  
Enkel traagdraaiend gereedschap gebruiken om de platen los te vijzen (handgereedschap)

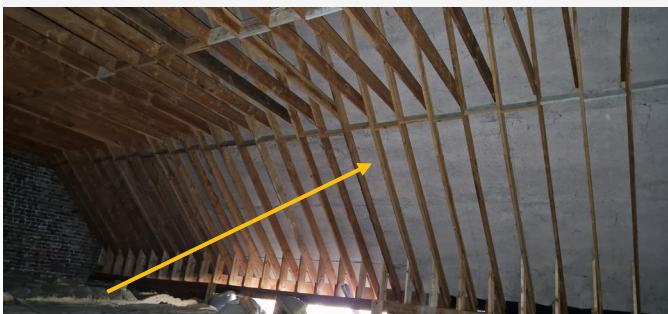
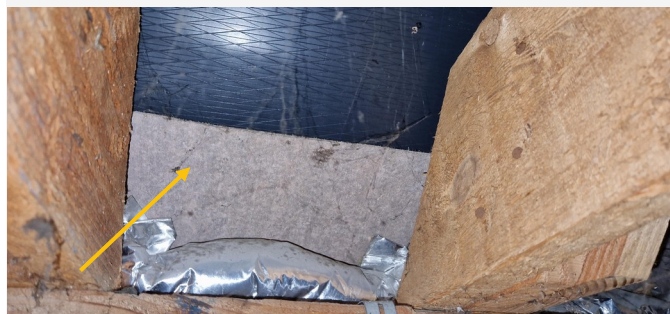
Het asbestmateriaal valt onder de mijlpaal van 2040.

Verwijderen

Eindbeoordeling materiaalrisico	Verhoogd materiaalrisico en/of verhoogde kans op vezelvrijgave
---------------------------------	--

Gebondenheid	Categorie 1: hechtgebonden in oorsprong
Asbestsoort (vezeltype)	Crocidoliet aanwezig
Asbestconcentratie	Laag (< 50%)
Afschermingsgraad van het gehele materiaal	Geheel of deels (ook) vrij aan de binnenlucht
Toestand van het materiaal	Licht beschadigd, licht verweerd. Intact materiaal type Pical – asbestboard of categorie III 'gebondenheid'

Beschrijving	Menuiserite onderdak
Omgeving	Binnen
Primaire drager	Schuin dak
Asbestmateriaal	Plaat, paneel, tablet - Type Menuiserite
Bindmiddel van asbestmateriaal	Cement
Gebondenheid op basis van bindmiddel	Hecht
Hoeveelheid (oppervlakte - dikte - aantal)	● 160,00 m <sup>2</sup> - 0,50 cm - 1 stuk
Totaal volume	0,80 m <sup>3</sup>

- Sluit de ruimte luchtdicht af en vermijd het betreden van de ruimte.
- Zorg voor een veilig beheer en verwijder dit asbestmateriaal wanneer het bij werken eenvoudig bereikbaar wordt. Controleer de toestand jaarlijks op wijzigingen.

- Eenvoudige handelingen: mag via doe-het-zelf of door werknemer(s) met opleidingsattest eenvoudige handelingen  
Onderdakplaten mogen verwijderd worden met eenvoudige handelingen door de "doe het zelve". De platen voldoende fixeren/bevochtigen zodoende er geen vezels vrijkomen. De nodige PBM's dragen ter bescherming

De platen niet breken, niet slijpen of schuren op de platen.

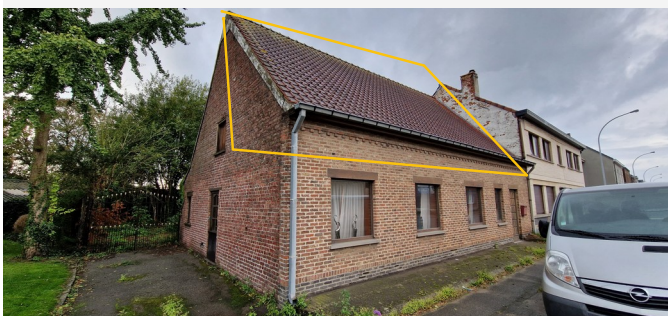
*Situeringfoto*

**Reden:** Het onderzoek kan niet uitgevoerd worden binnen de bepalingen van de Welzijnswet

**Uitleg van de asbestdeskundige:** Vloer of welfsel van het 1e verdiep of zolder is mogelijk niet stabiel, dus niet betreedbaar.

Vanaf het luik geen asbestverdacht dichte materialen waarneembaar (enkel het onderdak, zie brondfiche)

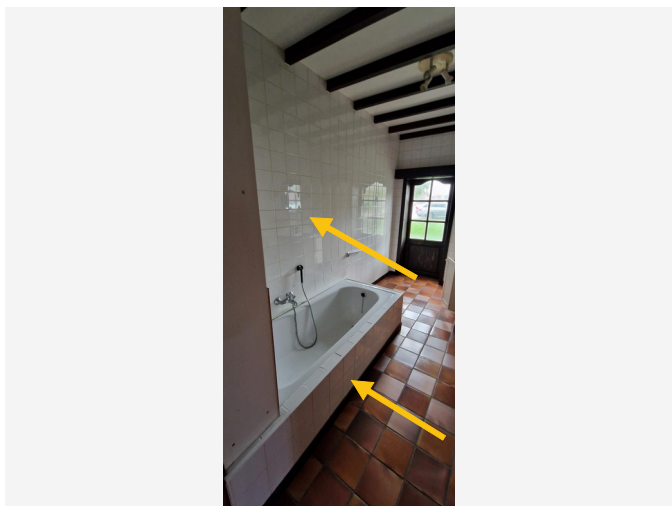
Vrije foto

Faience aanwezig in de badkamer en in de keuken, de lijmlaag is mogelijk asbestverdacht. Niet inspecteerbaar (is destructief onderzoek)

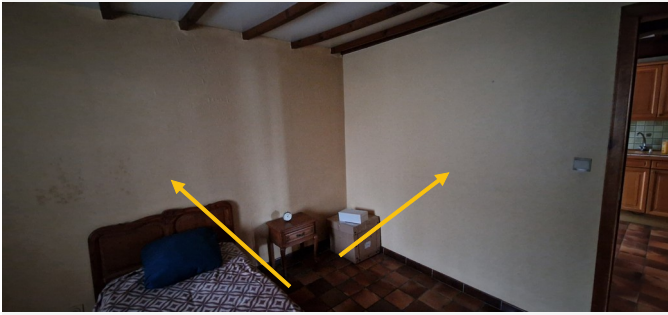
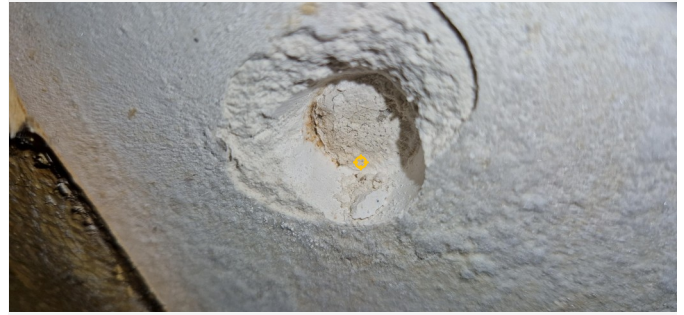
Geen asbest

#	Type	Referentie	Resultaat
6.1	Mengmonster	Staal 1	Geen asbest
