# Asbestinventarisatetest

Baardegemstraat 9, 1745 Opwijk

Attestnummer : 20240622-000137.001

**Niet-asbestveilig**

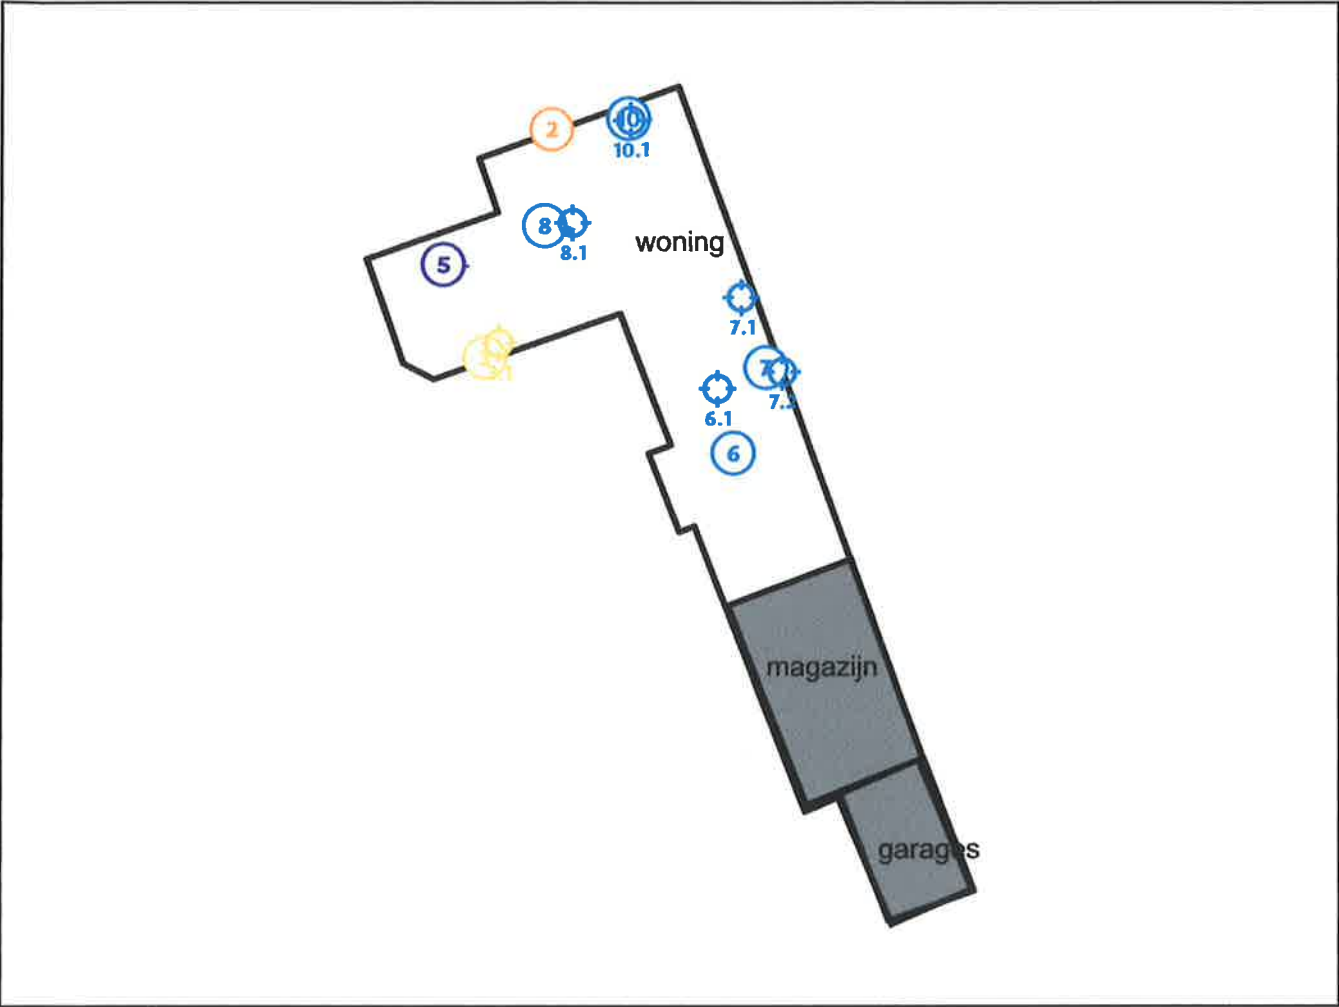
# Plan 1.1: Hoofdgebouw plan

| Beschrijving | Type | Actie |
|---|---|---|
| 2. Leien dak kapel | Asbestmateriaal | Verwijderen |
| 3. Mastiek venster | Asbestmateriaal | Zorgvuldig beheren |
| 5. Heraklith Isolatie | Advies | - |

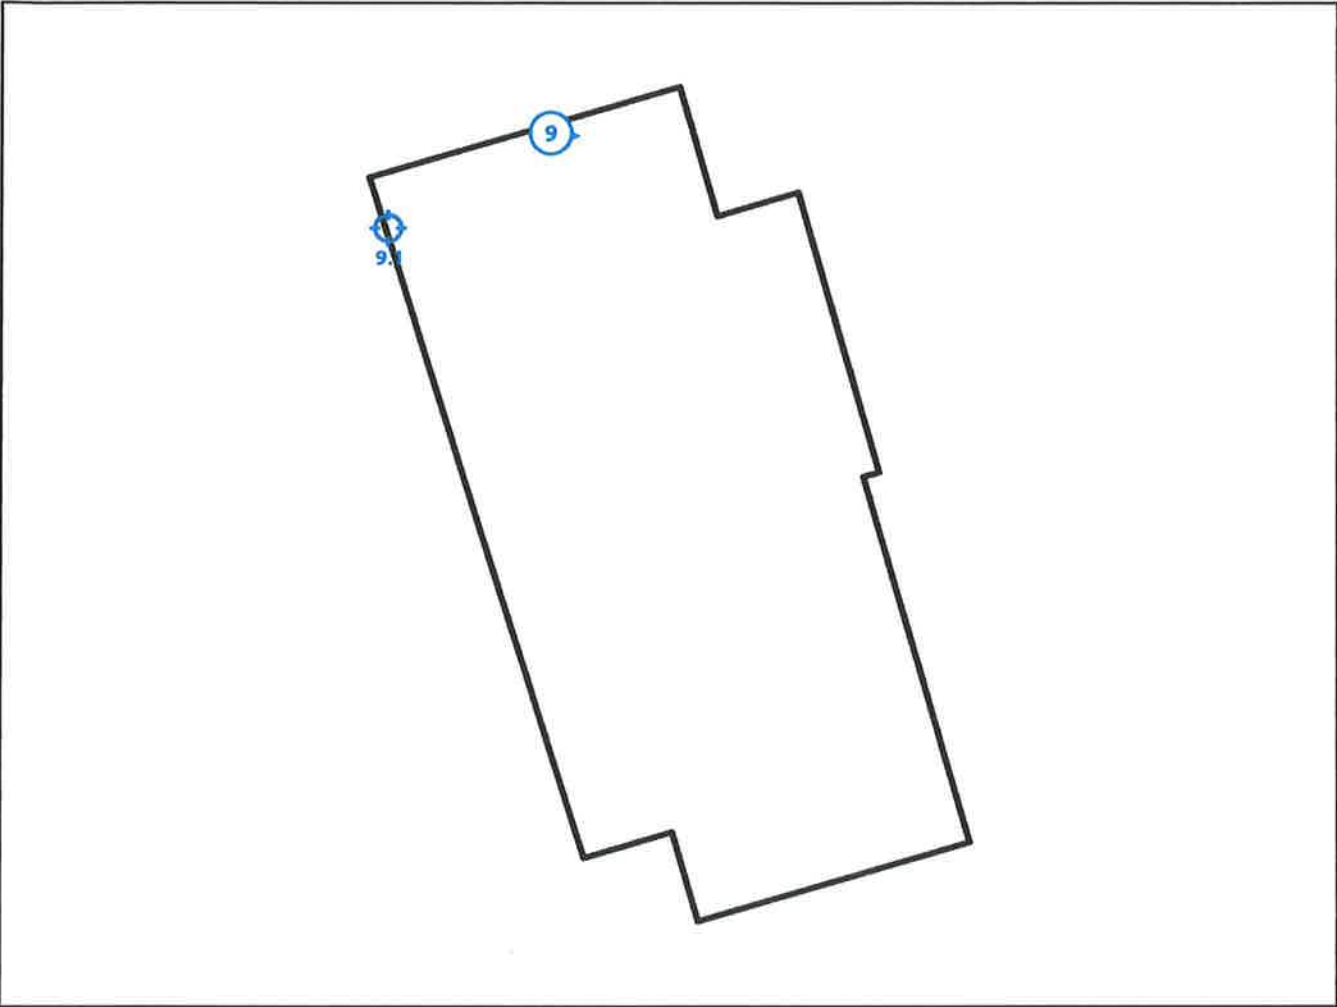
## Plan 2.1: Magazijn plan

| Beschrijving | Type | Actie |
|---|---|---|
| 9. vensterbank garage/ magazijn | Geen asbest | - |

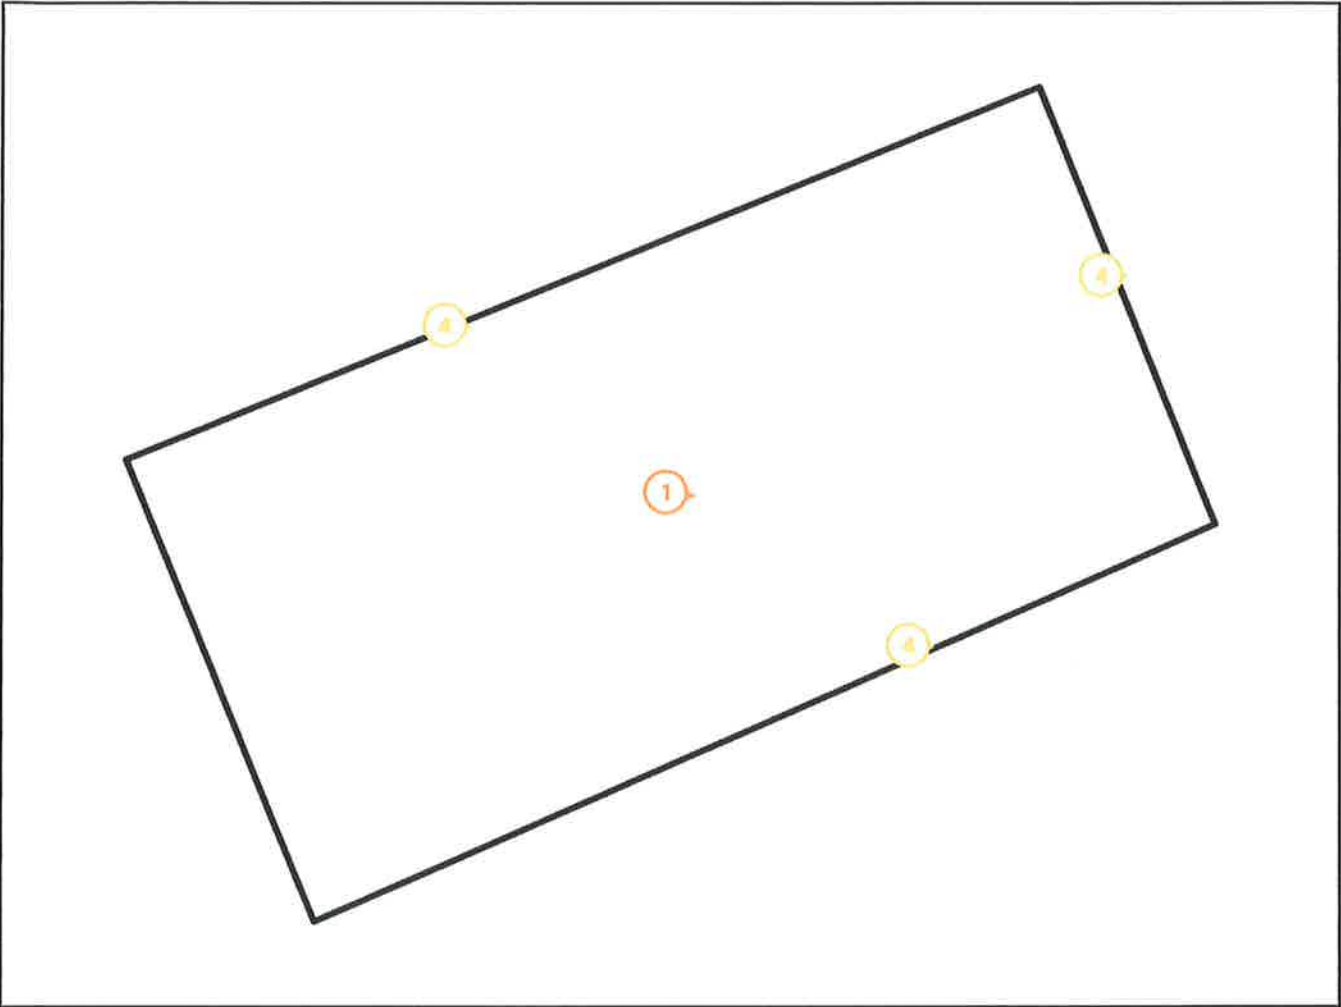
# Plan 3.1: Bijgebouw plan

| Beschrijving | Type | Actie |
|---|---|---|
| 1. Golfplaten op tuinhuis | Asbestmateriaal | Verwijderen |
| 4. Schakelaars | Asbestmateriaal | Zorgvuldig beheren |
