Asbestinventarisatetest

Steenweg 153, 1745 Opwijk

Attestnummer : 20250904-000012.000

Uitgegeven op : 04.09.2025

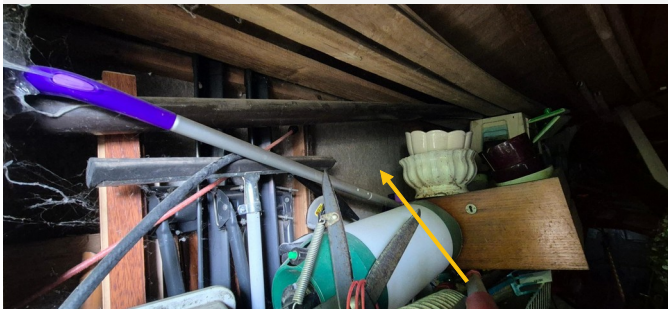
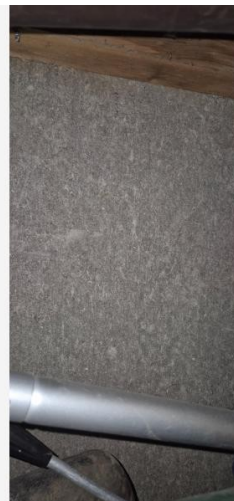
Fiche 1: Menuiserieplaten aan de binnenzijde van de garage

Het asbestmateriaal valt onder de mijlpaal van 2040.

| Eindbeoordeling materiaalrisico | Verhoogd materiaalrisico en/of verhoogde kans op vezelvrijgave |

| Asbestsoort (vezeltype) | Crocidoliet aanwezig |
| Toestand van het materiaal | Licht beschadigd, licht verweerd. Intact calciumsilicaatmateriaal of categorie III 'gebondenheid' |

| Beschrijving | Menuiserite platen aan de binnenzijde van de garage |
| Hoeveelheid (oppervlakte - dikte - aantal) | <ul style="list-style-type: none">• 40,00 m² - 0,50 cm - 1 stuk |

- Verwijder dit asbestmateriaal zo snel mogelijk. Volg de toestand goed op.
- Voer bijkomende staalname(s) uit.

- Eenvoudige handelingen: mag via doe-het-zelf of door werknemer(s) met opleidingsattest eenvoudige handelingen
Deze menuiserieplaten mogen verwijderd worden met eenvoudige handelingen door de "doe het zelve".
De platen voldoende fixeren/bevochtigen zodoende er geen vezels vrijkomen.
De platen niet breken, niet slijpen of schuren op de platen.
Draag de nodige PBM's tijdens de verwijdering: mondkap type FFP3, wegwerpoveral Cat III type 5/6, voldoende sterke wegwerphandschoenen en eenvoudig afwasbaar schoeisel/overschoenen Cat III type 5/6. Bij verwijdering door doe-het-zelf moet men dit afval dubbel en luchtdicht verpakt aandienen bij het gemeentelijk recyclagepark. Men raadpleegt best op voorhand de voorwaarden van het recyclagepark. Meer

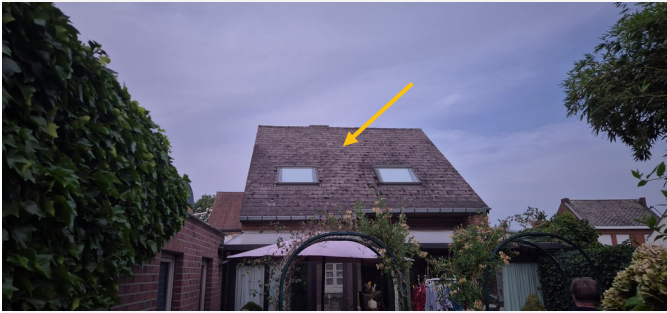
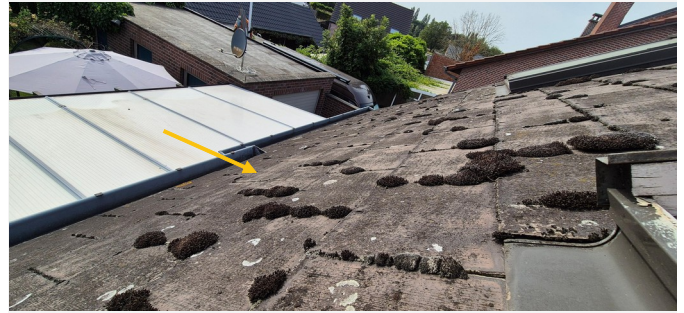
Het asbestmateriaal valt onder de mijlpaal van 2034.

| Eindbeoordeling materiaalrisico | Verhoogd materiaalrisico en/of verhoogde kans op vezelvrijgave |

| Asbestsoort (vezeltype) | Crocidoliet aanwezig |
| Toestand van het materiaal | Matig beschadigd, matig verweerd |

| Beschrijving | Leien op het dak |
| Opmerking | Leien aanwezig op het volledige zadeldak. De hoeveelheid is een inschatting, deze kan niet gebruikt worden voor bestekken voor de asbestverwijdering. |

- Verwijder dit asbestmateriaal zo snel mogelijk. Volg de toestand goed op.
- Hemelwater dat afspoelt van asbestcement daken of gevels kan asbestdeeltjes bevatten. Gebruik het enkel voor gesloten circuits (bv. spoelen toiletten). Reinig na het vervangen van het dak of de gevel de dakgoten en regenwaterput of -ton om asbesthoudend sediment of slib te verwijderen
- Voer bijkomende staalname(s) uit.

- Eenvoudige handelingen: mag via doe-het-zelf of door werknemer(s) met opleidingsattest eenvoudige handelingen
Leien kunnen verwijderd worden met eenvoudige handelingen. Leien voldoende fixeren/bevochtigen zodoende er geen vezels vrijkomen. De leien niet breken, niet slijpen of schuren op de leien.

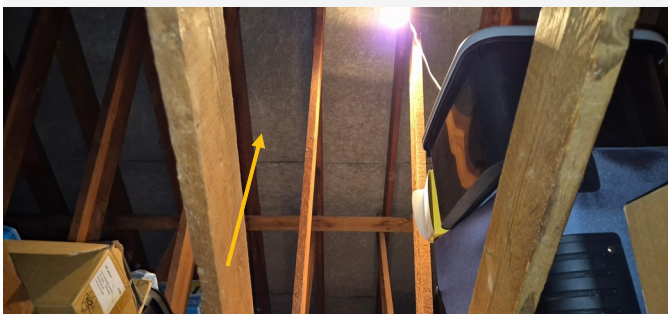
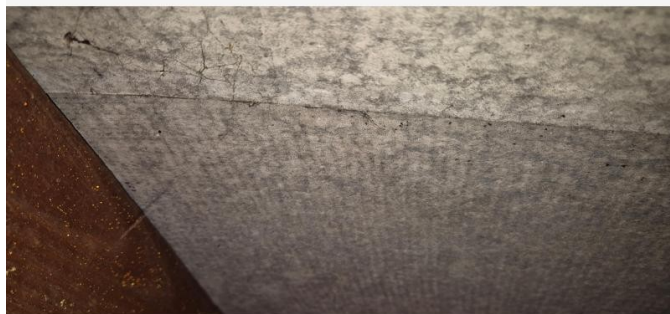
Het asbestmateriaal valt onder de mijlpaal van 2040.

| Eindbeoordeling materiaalrisico | Verhoogd materiaalrisico en/of verhoogde kans op vezelvrijgave |

| Asbestsoort (vezeltype) | Crocidoliet aanwezig |
| Toestand van het materiaal | Licht beschadigd, licht verweerd. Intact calciumsilicaatmateriaal of categorie III 'gebondenheid' |

| Beschrijving | Onderdakplaten |
| Opmerking | Onderdakplaten aanwezig onder de leien. De hoeveelheid is een inschatting, deze is niet bindend en kan niet gebruikt worden voor bestekken voor de asbestverwijdering. |

- Zorg voor een veilig beheer. Vermijd het beschadigen van het asbestmateriaal. Controleer de toestand jaarlijks op wijzigingen.
- Verwijder dit asbestmateriaal zo snel mogelijk. Volg de toestand goed op.
- Voer bijkomende staalname(s) uit.

- Eenvoudige handelingen: mag via doe-het-zelf of door werknemer(s) met opleidingsattest eenvoudige handelingen
Onderdakplaten mogen verwijderd worden met eenvoudige handelingen door de "doe het zelve". Ze kunnen verwijderd worden tegelijkertijd met de verwijdering van de leien, op dit moment zijn ze bereikbaar.
De platen voldoende fixeren/bevochtigen zodoende er geen vezels vrijkomen.
De platen niet breken, niet slijpen of schuren op de platen.
Draag de nodige PBM's tijdens de verwijdering: mondk masker type FFP3, wegwerpoveral Cat III type 5/6, voldoende sterke wegwerphandschoenen en eenvoudig afwasbaar schoeisel/overschoenen Cat III type 5/6.

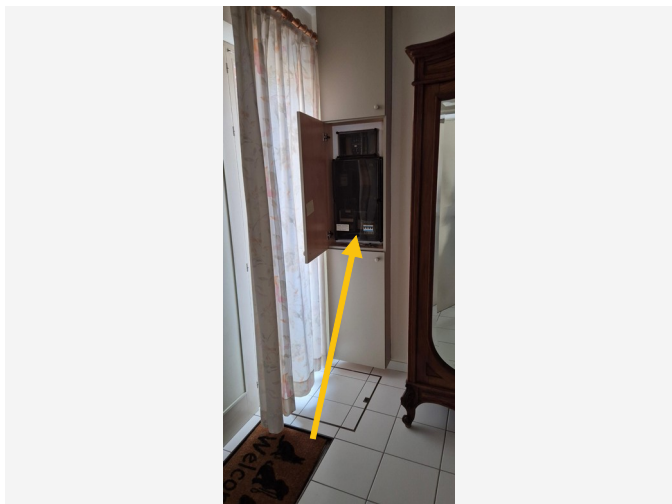
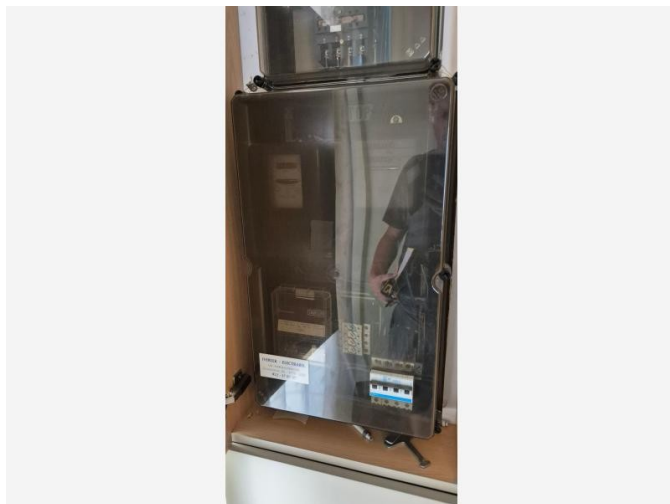
Het asbestmateriaal valt onder de mijlpaal van 2040.

| Eindbeoordeling materiaalrisico | Zeer laag materiaalrisico en/of zeer lage kans op vezelvrijgave |

| Asbestsoort (vezeltype) | Crocidoliet aanwezig |
| Toestand van het materiaal | Onbeschadigd, niet verweerd |

| Beschrijving | Bakeliet elektriciteitsmeter |
| Opmerking | Hoeveelheid is grove inschatting. De elektriciteitsmeter is eigendom van de nutsmaatschappij. |

- Zorg voor een veilig beheer. Vermijd het beschadigen van het asbestmateriaal. Controleer de toestand jaarlijks op wijzigingen.
- Voer bijkomende staalname(s) uit.

- Eenvoudige handelingen: mag via doe-het-zelf of door werknemer(s) met opleidingsattest eenvoudige handelingen
De elektriciteitsmeter zal weg genomen worden door werknemers van de nutmaatschappij bij vervanging van de elektriciteitsmeter.

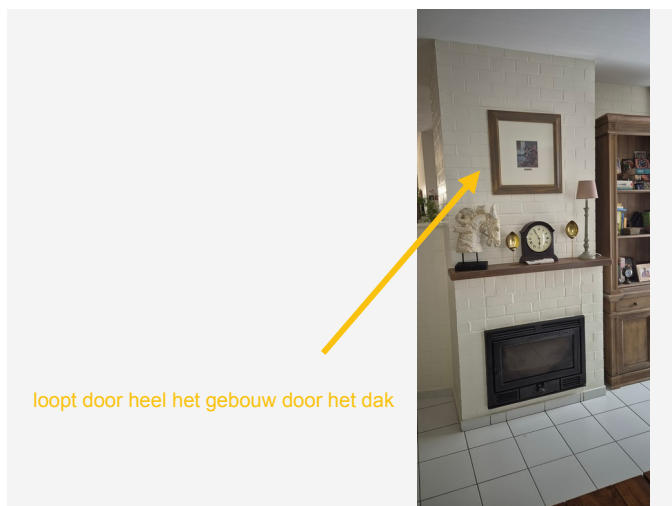
Reden: niet bereikbaar zonder destructief onderzoek

Uitleg van de asbestdeskundige: De binnenzijde van de schouw is niet inspecteerbaar. Hiervoor is destructief onderzoek nodig.

+ beperking door de hoogte, voor bezichtiging vanaf het dak.

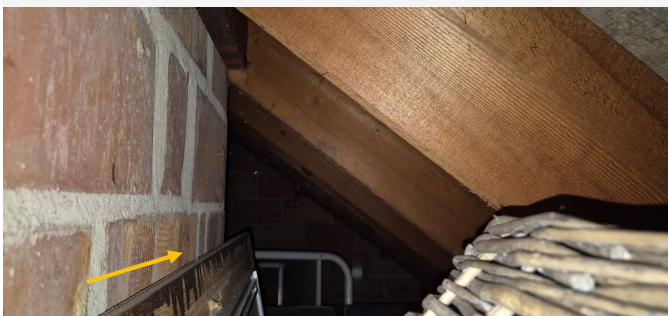
Reden: Er is geen volledige risicobeoordeling mogelijk

Uitleg van de asbestdeskundige: Boven de verdieping is er een zolderruimte aanwezig, boven de planchetten.

Deze is niet geschikt voor betreding, en is enkel inspecteerbaar via een zolderluik

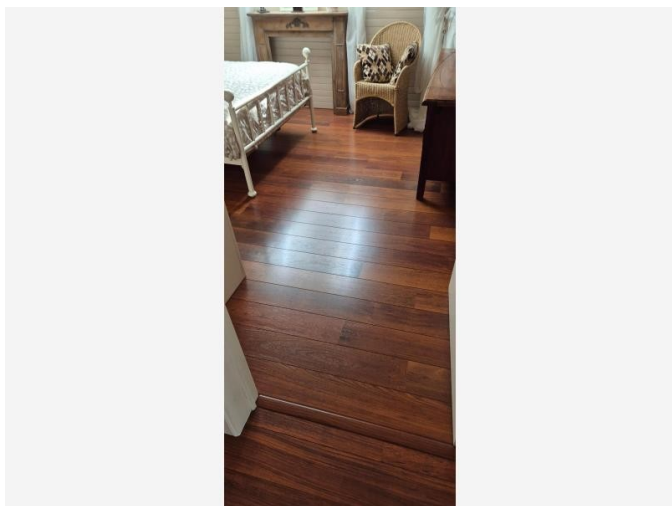
Op de verdieping is er overal laminaat aanwezig als vloerbedekking, niet inspecteerbaar wat er zich onder deze laminaat bevindt.

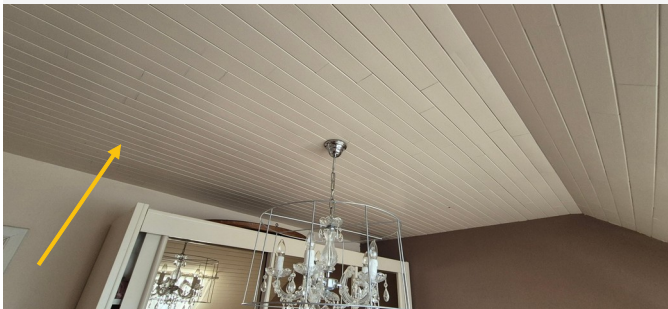
Fiche 8: Plafond bestaande uit houten planchetten op de verdieping

Op de verdieping bestaat de plafond uit houten planchetten, deze zijn niet asbestverdacht.

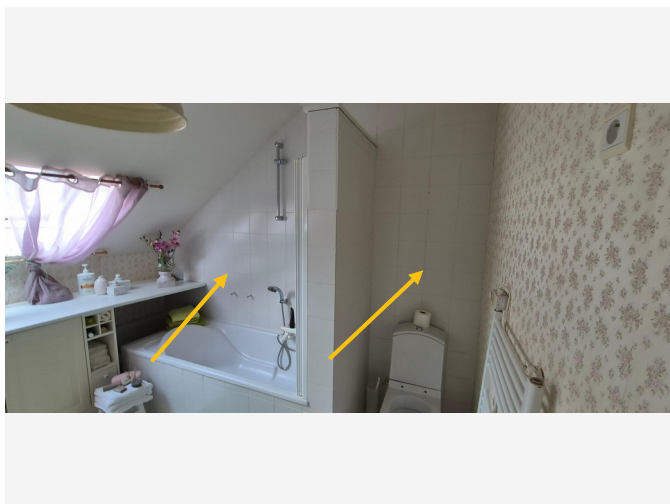
In de badkamer is er faience aanwezig, deze is mogelijk asbestverdacht. Niet inspecteerbaar zonder destructief onderzoek.

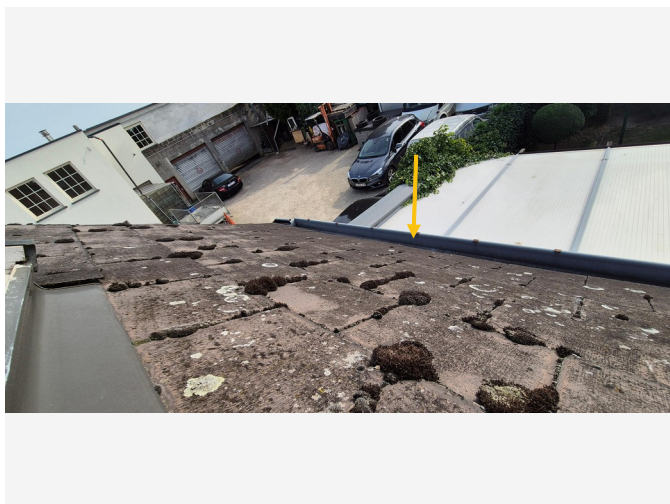
Tijdens de inspectie zijn de goten proper, maar het mos en sediment dat zich zou ophopen in de goten moet behandeld worden als asbestverdacht materiaal.

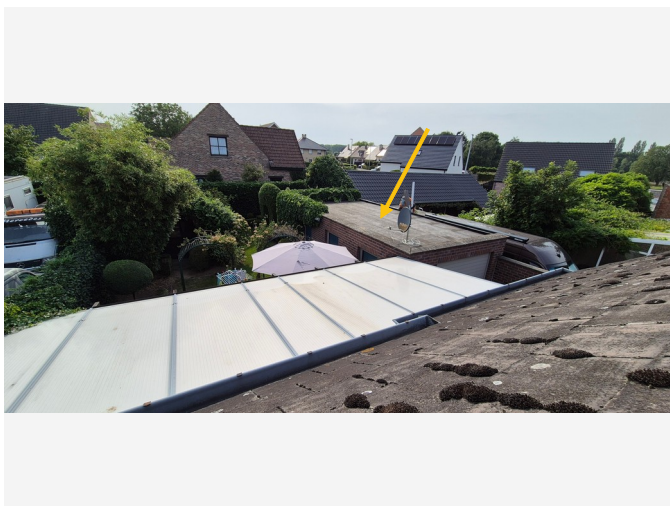
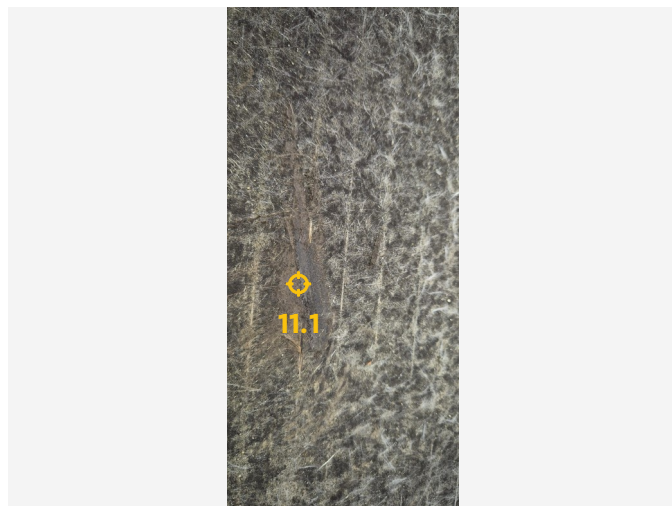
Fiche 11: Roofing op garage

Geen asbest

| # | Type | Referentie | Resultaat |
|---|---|---|---|
| 11.1 | Puntmonster | M3 | Geen asbest |

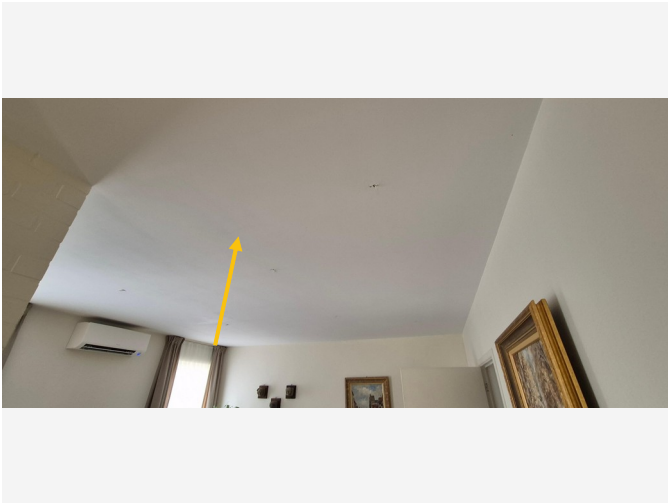
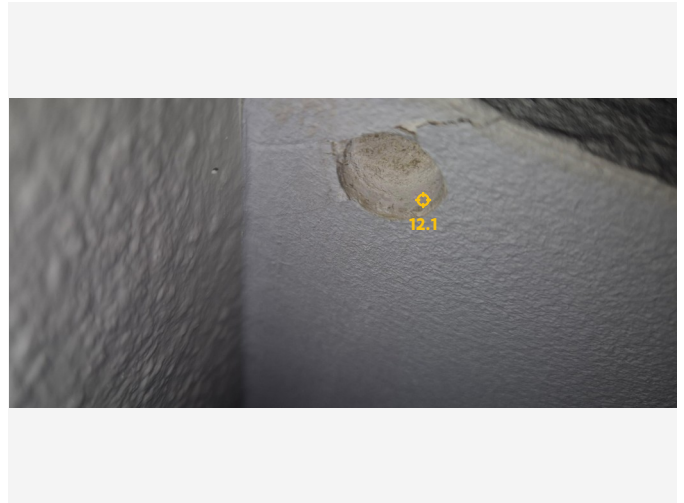
Fiche 12: Pleisterwerk plafonds

Geen asbest

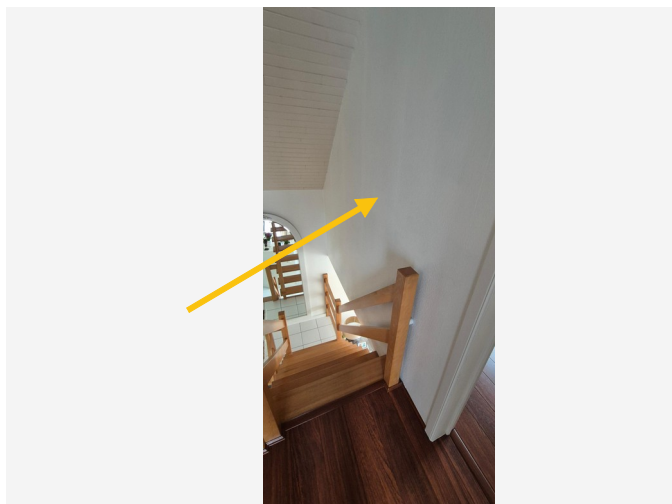
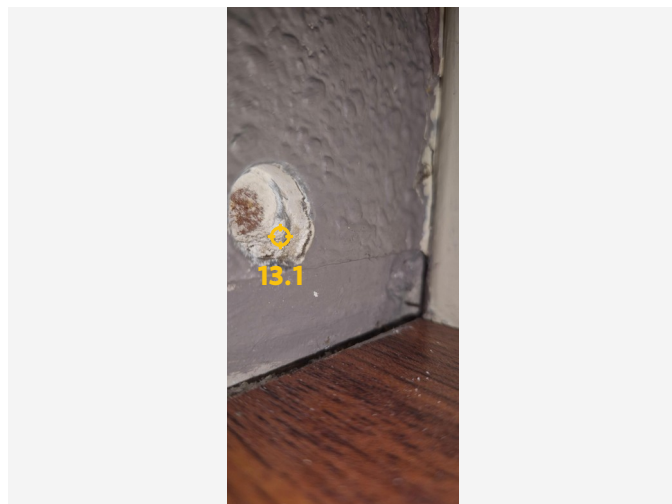
Fiche 13: Pleisterwerk muren

Geen asbest
