Asbestinventarisatetest

Verlorenkostbaan 12, 1745 Opwijk

Attestnummer : 20260613-000035.001

Uitgegeven op : 13.06.2026

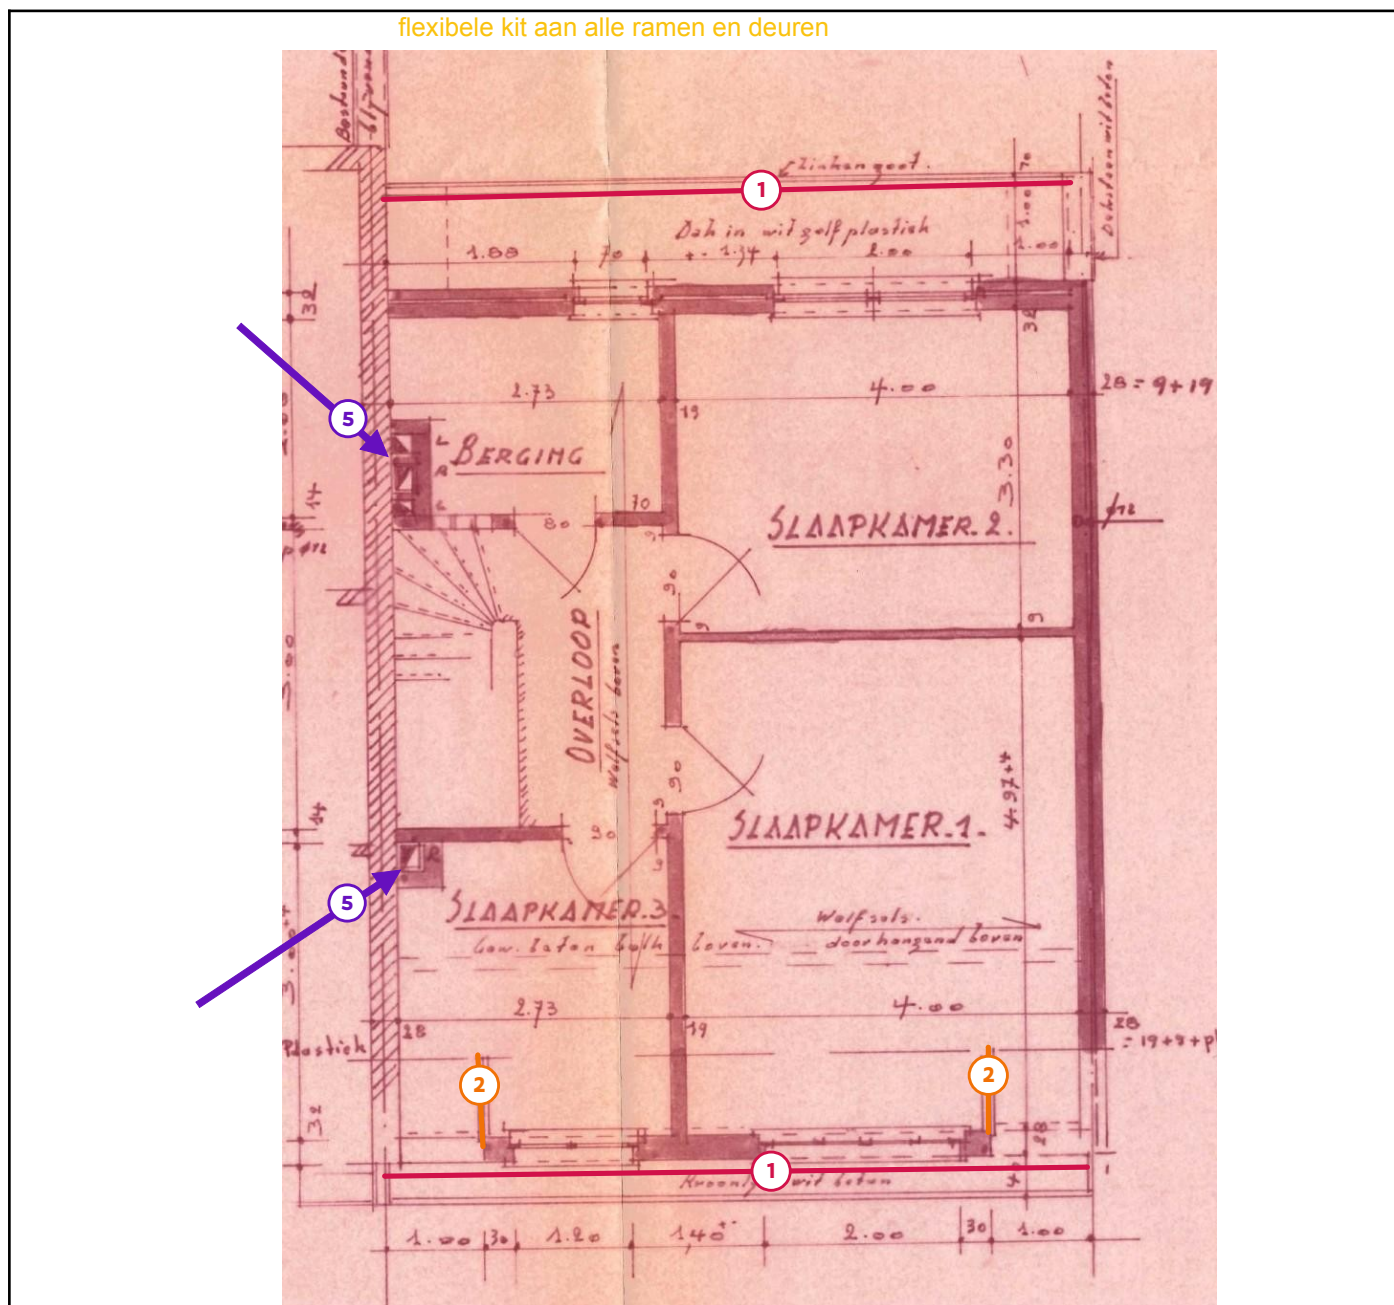
Plan 1.9: 2e verdieping

| Beschrijving | Type | Actie |
|--|---|---|
| 1. Slib en mos in de goten | Asbestmateriaal | Dringend verwijderen |
| 2. Leien tegen de zijkant van dakkapel | Asbestmateriaal | Verwijderen |

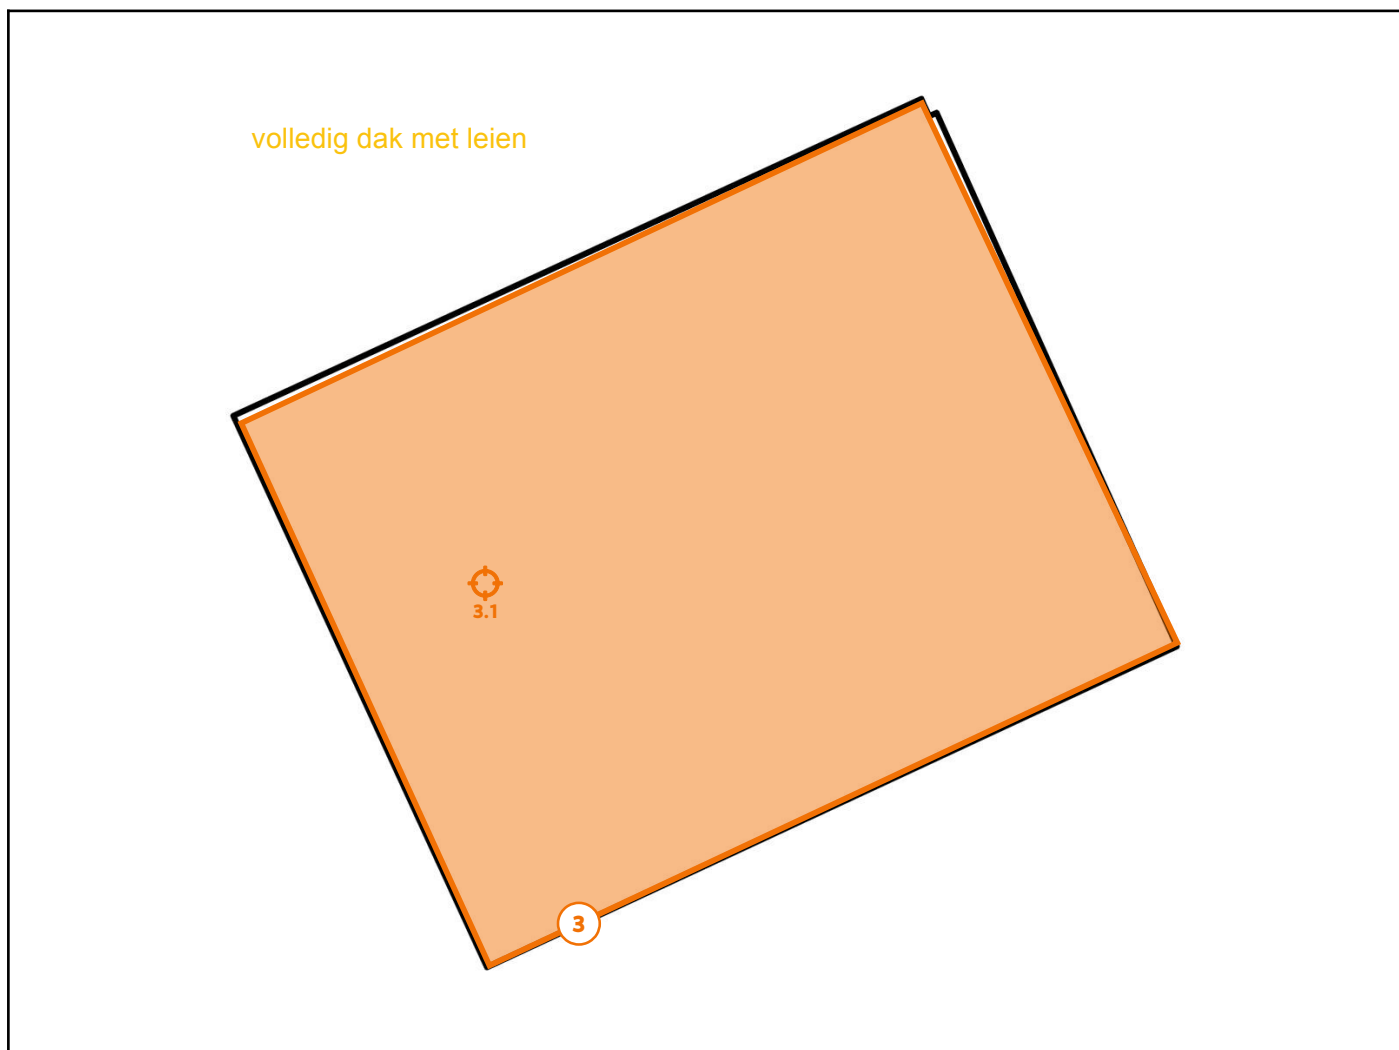
Plan 1.13: zolder

| Beschrijving | Type | Actie |
|---|---|---|
| 3. Leien op het dak | Asbestmateriaal | Verwijderen |
| 3.1 Code: M4 | Puntmonster | - |

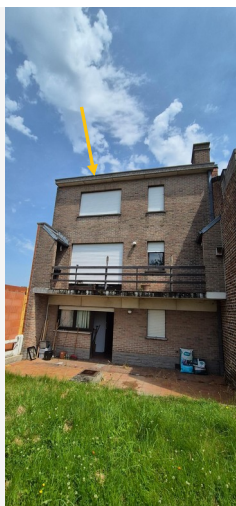
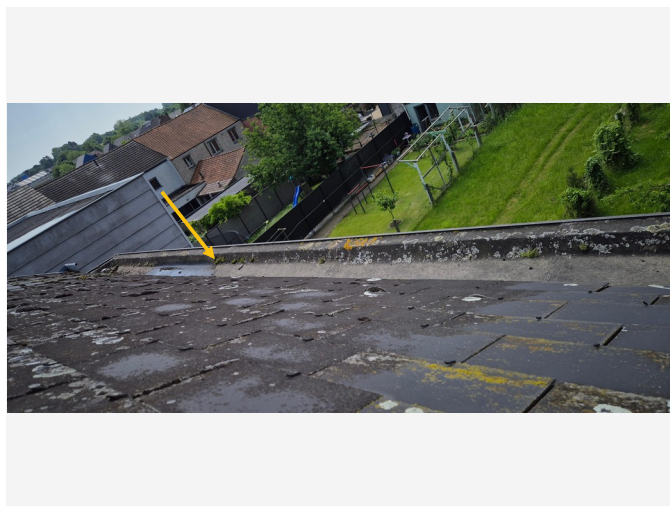
| Fiche 1: Slib en mos in de goten..... | 22 |

| Beschrijving | Slib en mos in de goten |
| Bron van de resten | Leien op het dak |
| Gebondenheid resten | Niet hecht |
| Hoeveelheid (gewicht - aantal) | <ul style="list-style-type: none">2,00 kg - 1 stuk |
| Opmerking | Beperkte hoeveelheid slib en mos aanwezig in de goot. |

Het asbestmateriaal valt onder de mijlpaal van 2040.

Dringend verwijderen

- Verwijder het asbestafval.

- Eenvoudige handelingen: mag via doe-het-zelf of door werknemer(s) met opleidingsattest eenvoudige handelingen
De goot kan uitgekuist worden door de doe het zelve. Eerst het afval goed bevochtigen, of bv na een regenbui.

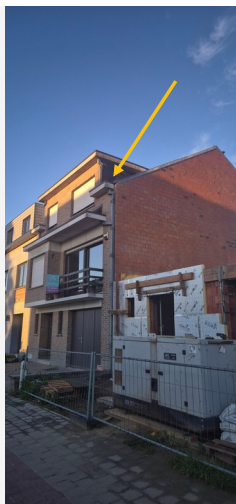
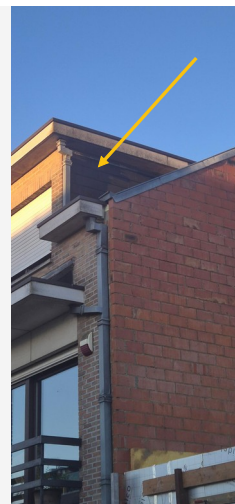
| Fiche 2: Leien tegen de zijkant van dakkapel..... | 24 |

| Eindbeoordeling materiaalrisico | Verhoogd materiaalrisico en/of verhoogde kans op vezelvrijgave |

| Asbestsoort (vezeltype) | Crocidoliet aanwezig |
| Toestand van het materiaal | Matig beschadigd, matig verweerd |

| Beschrijving | Leien tegen de zijkant van dakkapel |
| Totale oppervlakte | 6,00 m ² |
| Opmerking | Hoeveelheid is inschatting vanaf de begane grond. |

Het asbestmateriaal valt onder de mijlpaal van 2034.

Verwijderen

- Hemelwater dat afspoelt van asbestcement daken of gevels kan asbestdeeltjes bevatten. Gebruik het enkel voor gesloten circuits (bv. spoelen toiletten). Reinig na het vervangen van het dak of de gevel de dakgoten en regenwaterput of -ton om asbesthoudend sediment of slib te verwijderen
- Voer bijkomende staalname(s) uit.

- Eenvoudige handelingen: mag via doe-het-zelf of door werknemer(s) met opleidingsattest eenvoudige handelingen
Leien kunnen verwijderd worden met eenvoudige handelingen. door de doe het zelf. De leien voldoende fixeren/bevochtigen zodoende er geen vezels vrijkomen. De leien in zijn geheel verwijderen zonder te beschadigen.

De leien niet breken, niet slijpen of schuren op de leien.

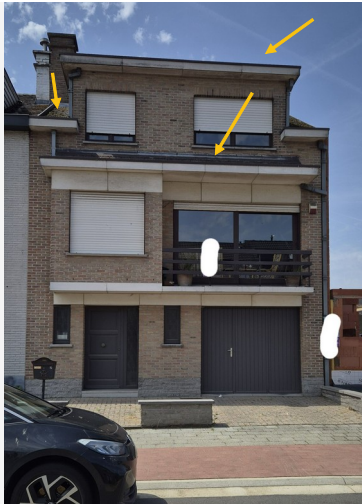
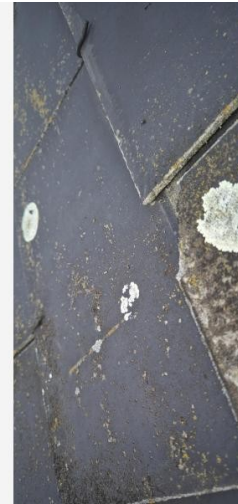
| Fiche 3: Leien op het dak..... | 27 |

| Eindbeoordeling materiaalrisico | Verhoogd materiaalrisico en/of verhoogde kans op vezelvrijgave |

| Asbestsoort (vezeltype) | Alleen chrysotiel aanwezig |
| Toestand van het materiaal | Matig beschadigd, matig verweerd |

| # | Type | Referentie | Resultaat |
|---|---|---|---|
| 3.1 | Puntmonster | M4 | Chrysotiel |

| Beschrijving | Leien op het dak |
| Totale oppervlakte | 58,00 m ² |
| Opmerking | Leien op heel het dak, inclusief de kleine stukjes dak op het balkon achteraan (1e verdieping) inclusief de nokstukken bovenop het dak |

Het asbestmateriaal valt onder de mijlpaal van 2034.

Verwijderen

- Hemelwater dat afspoelt van asbestcement daken of gevels kan asbestdeeltjes bevatten. Gebruik het enkel voor gesloten circuits (bv. spoelen toiletten). Reinig na het vervangen van het dak of de gevel de dakgoten en regenwaterput of -ton om asbesthoudend sediment of slib te verwijderen

- Eenvoudige handelingen: mag via doe-het-zelf of door werknemer(s) met opleidingsattest eenvoudige handelingen
Leien kunnen verwijderd worden met eenvoudige handelingen. door de doe het zelve. De leien voldoende fixeren/bevochtigen zodoende er geen vezels vrijkomen. De leien in zijn geheel verwijderen zonder te beschadigen.

De leien niet breken, niet slijpen of schuren op de leien.

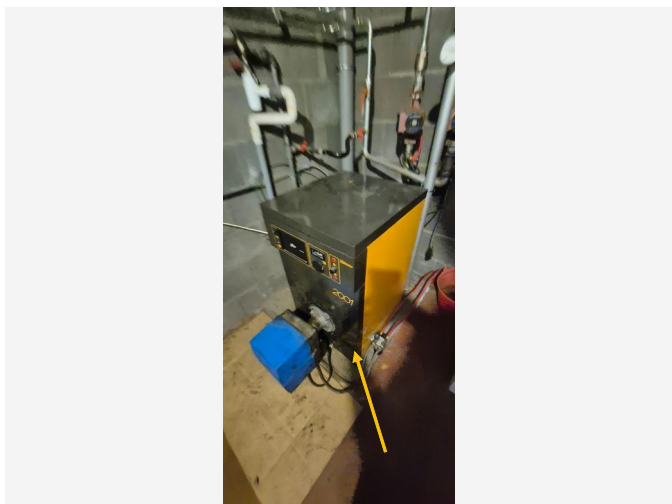
| Fiche 4: CV ketel..... | 31 |

Tijdelijke beperking

Reden: niet bereikbaar zonder destructief onderzoek

Uitleg van de asbestdeskundige: De binnenzijde van de CV ketel kan asbesthoudende materialen bevatten. Zoals dichtingen of vuurvaste beplating

Dit is enkel inspecteerbaar met destructief onderzoek.

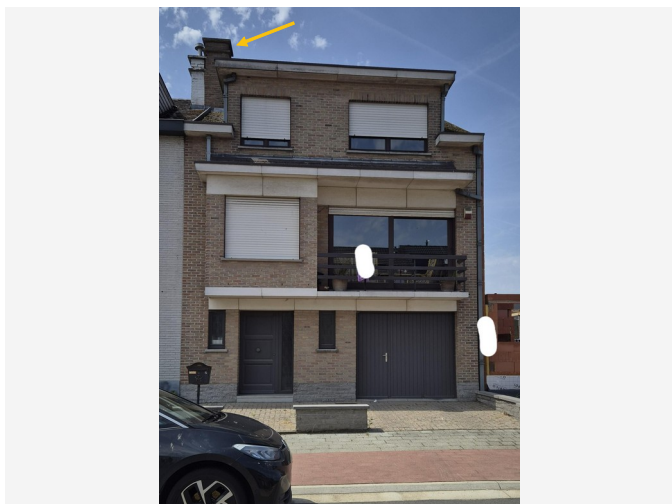
| Fiche 5: Binnenzijde schouwen..... | 32 |

Tijdelijke beperking

Reden: niet bereikbaar zonder destructief onderzoek

Uitleg van de asbestdeskundige: De binnenzijde van de schouwen zijn niet volledig inspecteerbaar.

Hiervoor is destructief onderzoek nodig.

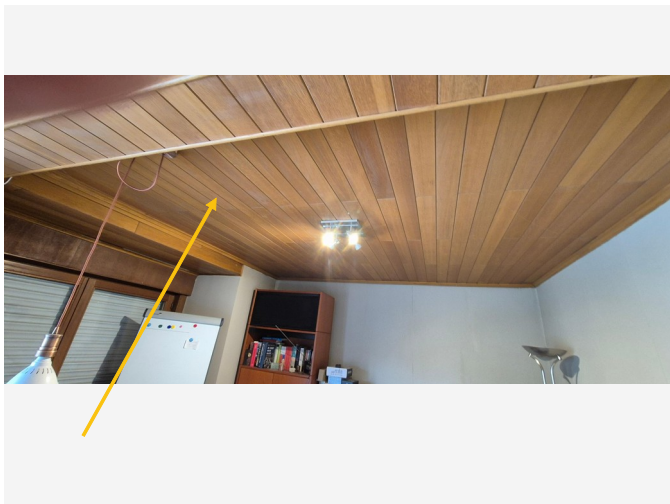
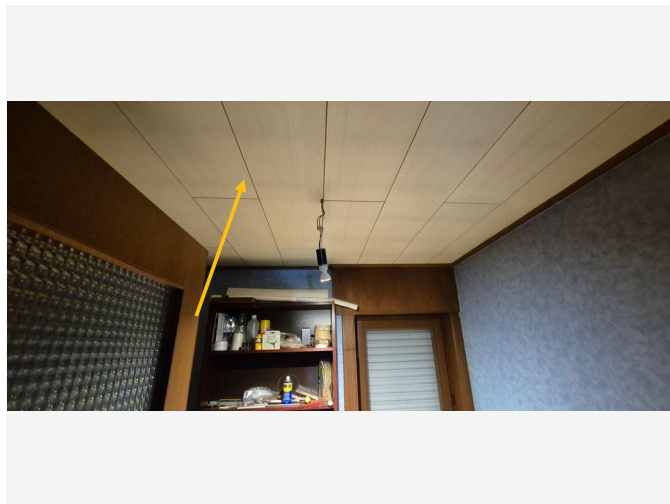
| Fiche 6: plafonds uit hout..... | 34 |

Plafonds uit hout, deze zijn niet asbestverdacht.

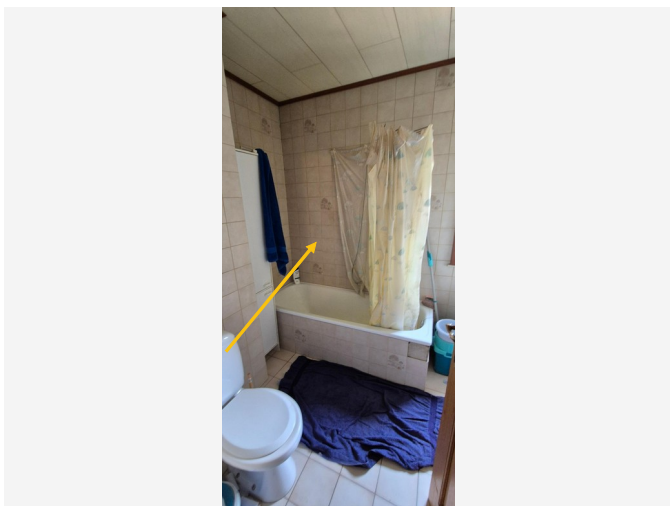
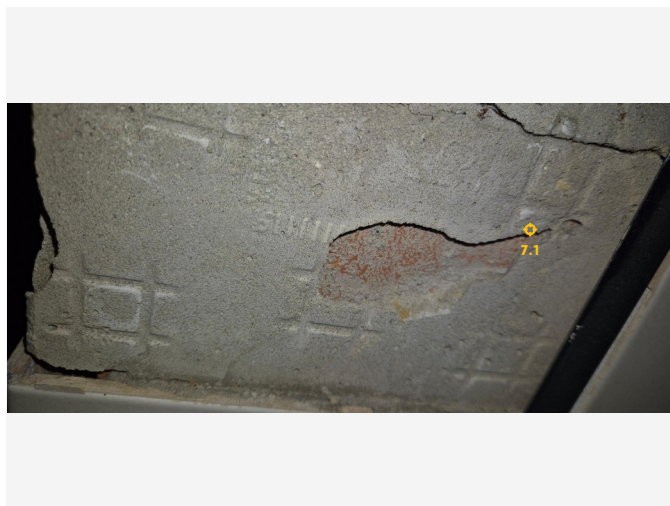
Fiche 7: Tegellijm badkamer

Geen asbest

| # | Type | Referentie | Resultaat |
|---|---|---|---|
| 7.1 | Puntmonster | M2 | Geen asbest |

| Opmerking | Staalname aan één beschadiging van de betegeling. |

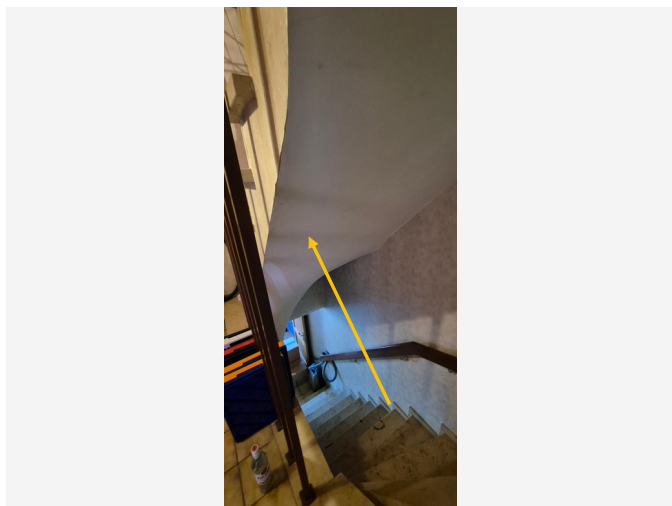
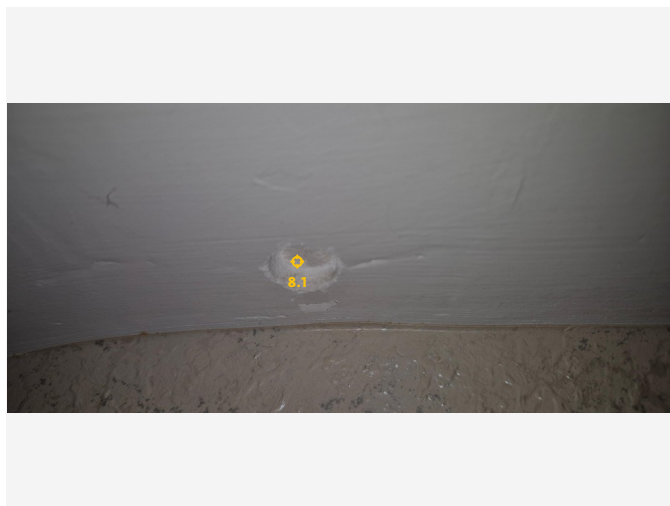
Fiche 8: Pleisterwerk onderzijde trap

Geen asbest

| # | Type | Referentie | Resultaat |
|---|---|---|---|
| 8.1 | Mengmonster | M3 | Geen asbest |

| Opmerking | Hoeveelheid is grove inschatting. enkel plafond pleisterwerk aanwezig aan de onderzijde van de trap. Geen staalname in een natte ruimte of stookruimte. |

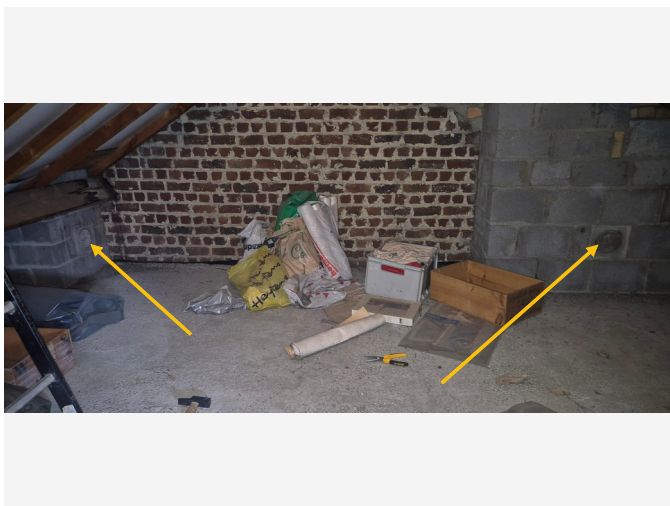
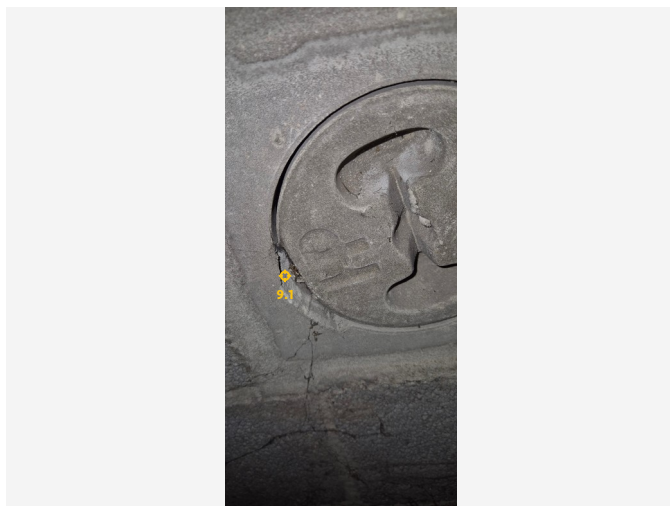
Fiche 9: Twee roetluiken op zolder aan de schouwen

Geen asbest

| # | Type | Referentie | Resultaat |
|---|---|---|---|
| 9.1 | Puntmonster | M5 | Geen asbest |

| Opmerking | Zowel het luik als de houder. |
