# Asbestinventarisatetest

Gasthuisstraat 35, 8970 Poperinge

Attestnummer : 20240202-000263.000

Uitgegeven op : 02.02.2024

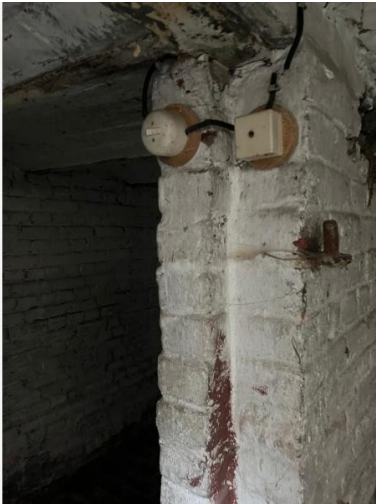
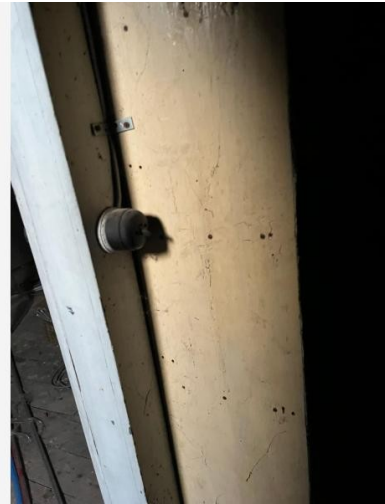
Het asbestmateriaal valt onder de mijlpaal van 2040.

Eindbeoordeling materiaalrisico	Laag materiaalrisico en/of verlaagde kans op vezelvrijgave
---------------------------------	--

Gebondenheid	Categorie 1: hechtgebonden in oorsprong
Asbestsoort (vezeltype)	Crocidoliet aanwezig
Asbestconcentratie	Laag (< 50%)
Afschermingsgraad van het gehele materiaal	Geheel of deels (ook) vrij aan de binnenlucht
Toestand van het materiaal	Onbeschadigd, niet verweerd

Beschrijving	Bakeliet schakelaars
Omgeving	Binnen
Primaire drager	Binnenwand
Asbestmateriaal	Plaat, paneel, tablet - Type Bakeliet
Bindmiddel van asbestmateriaal	Kunststof of -hars
Gebondenheid op basis van bindmiddel	Hecht
Hoeveelheid (oppervlakte - dikte - aantal)	• 0,05 m <sup>2</sup> - 1,00 cm - 7 stuks
Totaal volume	0,004 m <sup>3</sup>

- Zorg voor een veilig beheer. Vermijd het beschadigen van het asbestmateriaal. Controleer de toestand jaarlijks op wijzigingen.
- Zorg voor een veilig beheer en verwijder dit asbestmateriaal wanneer het bij werken eenvoudig bereikbaar wordt. Controleer de toestand jaarlijks op wijzigingen.

- Eenvoudige handelingen: mag via doe-het-zelf of door werknemer(s) met opleidingsattest eenvoudige handelingen  
Deze toepassing kan verwijderd worden aan de hand van een eenvoudige handeling, echter dient er wel rekening gehouden te worden met de PBM's en een correct afvalbeheer. Vergeet de toepassing zeker ook niet te fixeren.
- Eenvoudige handelingen: enkel door erkend asbestverwijderaer  
Deze toepassing kan verwijderd worden aan de hand van een eenvoudige handeling, echter dient er wel rekening gehouden te worden met de PBM's en een correct afvalbeheer. Vergeet de toepassing zeker ook niet te fixeren.

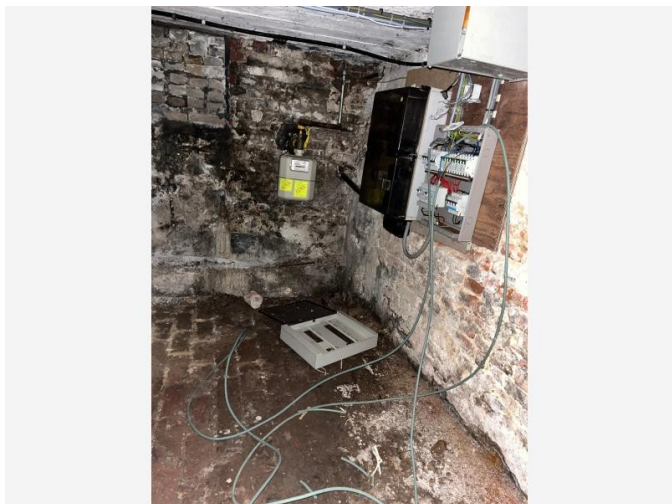
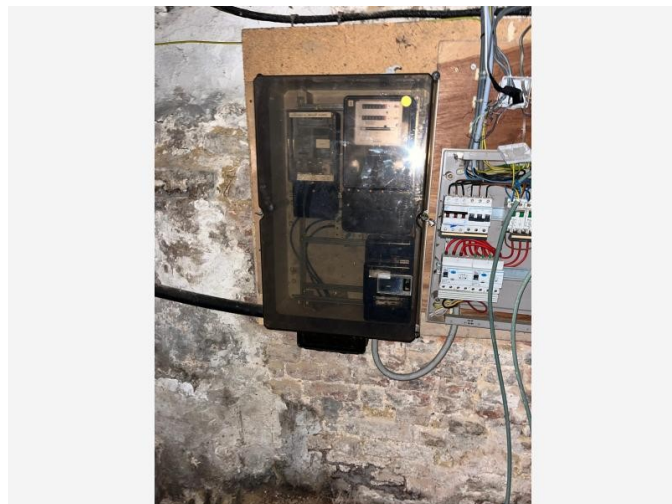
Het asbestmateriaal valt onder de mijlpaal van 2040.

Eindbeoordeling materiaalrisico	Zeer laag materiaalrisico en/of zeer lage kans op vezelvrijgave
---------------------------------	---

Gebondenheid	Categorie 1: hechtgebonden in oorsprong
Asbestsoort (vezeltype)	Crocidoliet aanwezig
Asbestconcentratie	Laag (< 50%)
Afschermingsgraad van het gehele materiaal	Stootvaste afscherming of omkasting
Toestand van het materiaal	Onbeschadigd, niet verweerd

Beschrijving	Tellers bakeliet
Omgeving	Binnen
Primaire drager	Binnenwand
Asbestmateriaal	Plaat, paneel, tablet - Type Bakeliet
Bindmiddel van asbestmateriaal	Kunststof of -hars
Gebondenheid op basis van bindmiddel	Hecht
Hoeveelheid (oppervlakte - dikte - aantal)	• 0,65 m <sup>2</sup> - 1,00 cm - 1 stuk
Totaal volume	0,007 m <sup>3</sup>
Eenvoudig bereikbaar	Ja

- Zorg voor een veilig beheer. Vermijd het beschadigen van het asbestmateriaal. Controleer de toestand jaarlijks op wijzigingen.
- Zorg voor een veilig beheer en verwijder dit asbestmateriaal wanneer het bij werken eenvoudig bereikbaar wordt. Controleer de toestand jaarlijks op wijzigingen.

- Eenvoudige handelingen: mag via doe-het-zelf of door werknemer(s) met opleidingsattest eenvoudige handelingen  
We raden aan om deze toepassing niet zelf te verwijderen.
- Eenvoudige handelingen: enkel door erkend asbestverwijderaar  
Deze toepassing kan verwijderd worden aan de hand van een eenvoudige handeling, echter dient er wel rekening gehouden te worden met de PBM's en een correct afvalbeheer. Vergeet de toepassing zeker ook niet te fixeren.

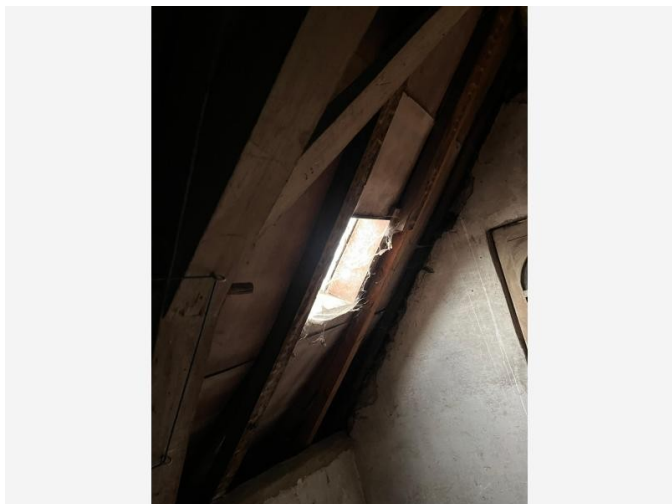
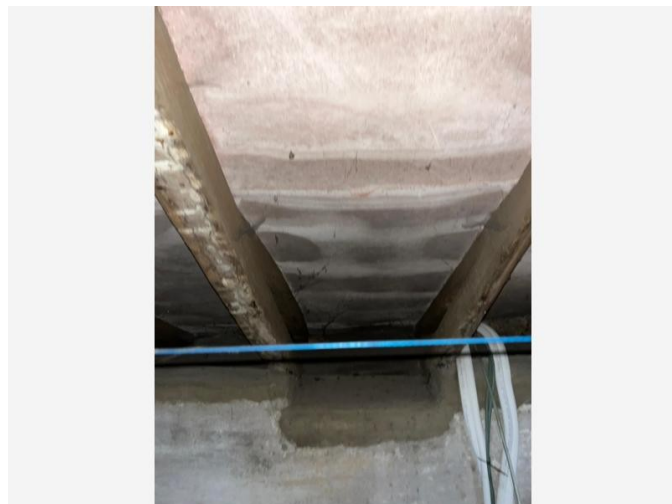
Het asbestmateriaal valt onder de mijlpaal van 2040.

Eindbeoordeling materiaalrisico	Laag materiaalrisico en/of verlaagde kans op vezelvrijgave
---------------------------------	--

Gebondenheid	Categorie 1: hechtgebonden in oorsprong
Asbestsoort (vezeltype)	Alleen chrysotiel
Asbestconcentratie	Laag (< 50%)
Afschermingsgraad van het gehele materiaal	Geheel of deels (ook) vrij aan de binnenlucht
Toestand van het materiaal	Licht beschadigd, licht verweerd. Intact materiaal type Pical – asbestboard of categorie III 'gebondenheid'

#	Type	Referentie	Resultaat
3.1	Puntmonster	24-013975	Chrysotiel

Beschrijving	onderdak (helft van het dak)
Omgeving	Binnen
Primaire drager	Schuin dak
Asbestmateriaal	Plaat, paneel, tablet - Type Menuiserite

- Zorg voor een veilig beheer. Vermijd het beschadigen van het asbestmateriaal. Controleer de toestand jaarlijks op wijzigingen.
- Zorg voor een veilig beheer en verwijder dit asbestmateriaal wanneer het bij werken eenvoudig bereikbaar wordt. Controleer de toestand jaarlijks op wijzigingen.

- Eenvoudige handelingen: mag via doe-het-zelf of door werknemer(s) met opleidingsattest eenvoudige handelingen  
Deze toepassing kan langs buiten verwijderd worden via een eenvoudige handeling wanneer het dak wordt afgenomen.
- Eenvoudige handelingen: enkel door erkend asbestverwijderaar  
Deze toepassing kan langs buiten verwijderd worden via een eenvoudige handeling wanneer het dak wordt afgenomen.
- Hermetische zone (erkend asbestverwijderaar)  
Indien de toepassing langs binnen wordt weggenomen.

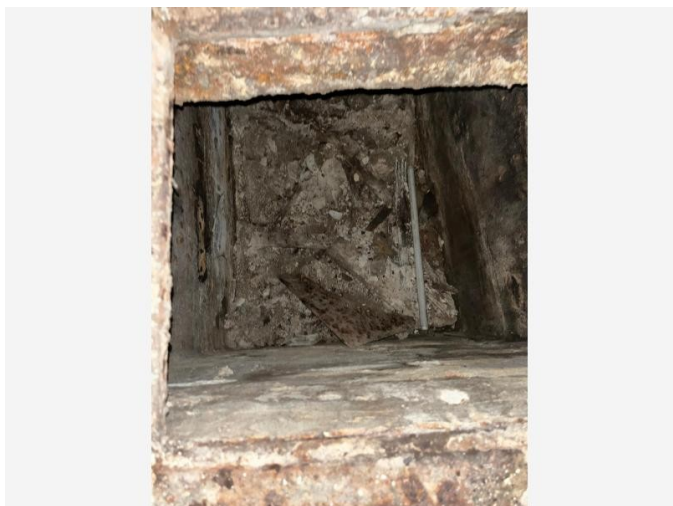
Situeringfoto

**Reden:** Het onderzoek kan niet uitgevoerd worden binnen de bepalingen van de Welzijnswet

**Uitleg van de asbestdeskundige:** Er is onder het oud toilet op de -1 een put aanwezig. Deze is niet toegankelijk en gevaarlijk. In de put kunnen er asbesthoudende materialen aanwezig zijn.

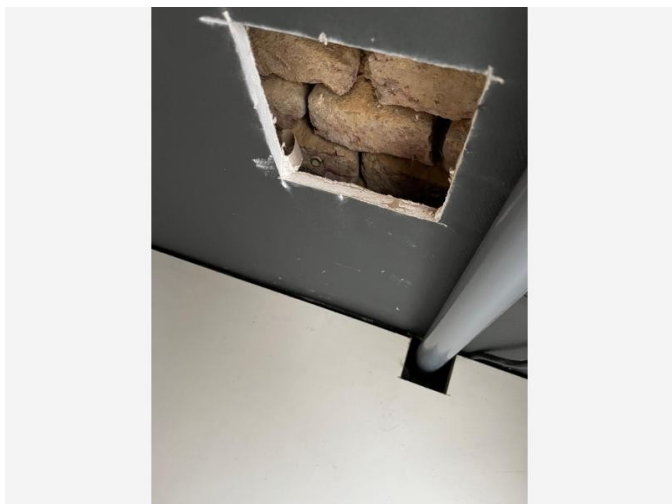
Vrije foto

De binnenwanden zijn afgewerkt met gryproc er is een destructief onderzoek nodig om vast te stellen wat er achter deze afwerking bevindt.

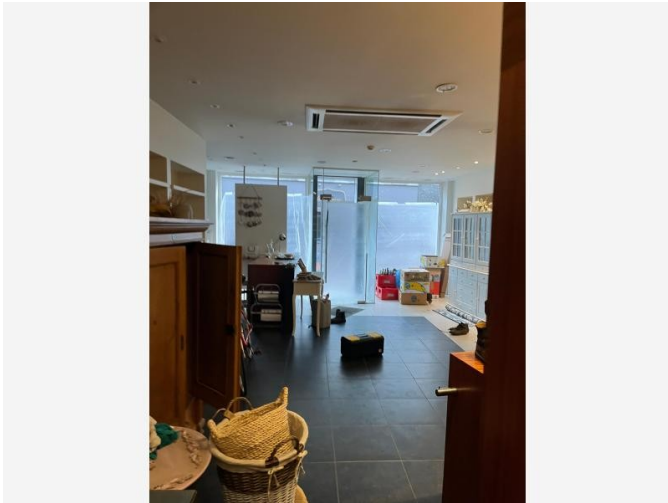
Vrije foto

De vloer op het gelijkvloers in de winkelruimte is voorzien van een keramische tegel. Een verder destructief onderzoek is nodig om vast te stellen wat er onder deze tegels aanwezig is.

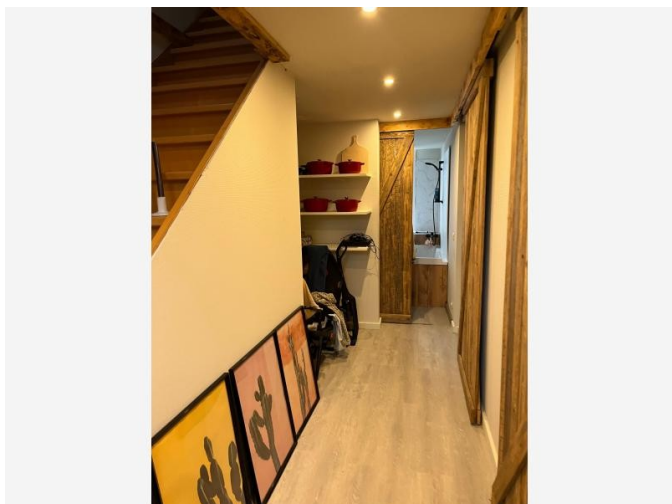
Vrije foto

De vloer op de eerste verdieping is voorzien van laminaat. Een verder destructief onderzoek is nodig om vast te stellen wat er onder deze afwerking aanwezig is.

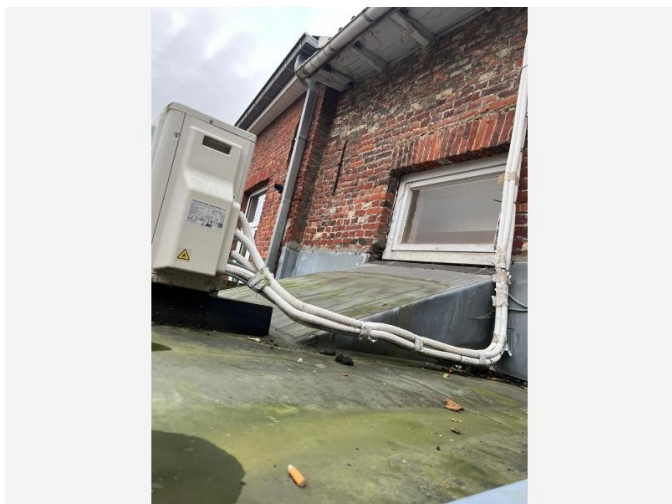
Vrije foto

Dit plat dak is afgewerkt met zink, dit is geen asbestverdacht materiaal. Er is een verder destructief onderzoek nodig om te bepalen wat er onder deze afwerking bevindt.

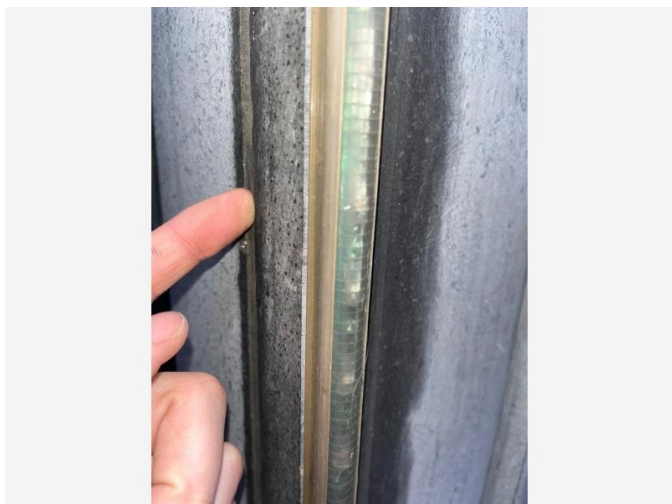
Vrije foto

De raamdichtingen zijn voorzien van ofwel siliconen ofwel zijn ze opgevoegd.

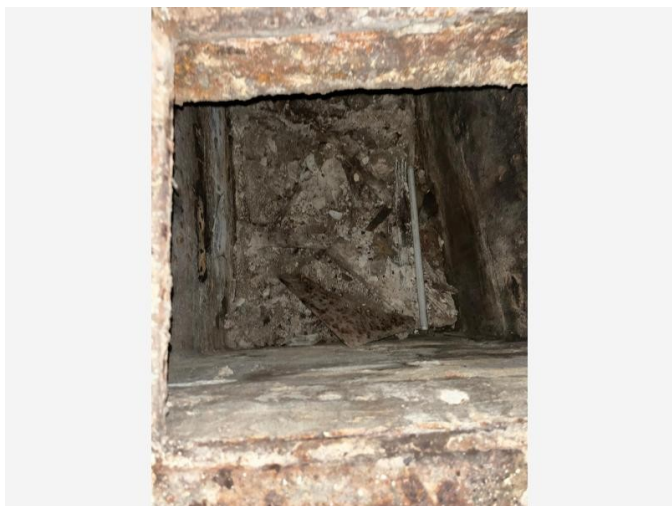
Vrije foto

Er is op het -1 verdiep een put aanwezig met bouwafval, het is niet mogelijk om deze put te inspecteren. Er kunnen asbesthoudende materialen aanwezig zijn.

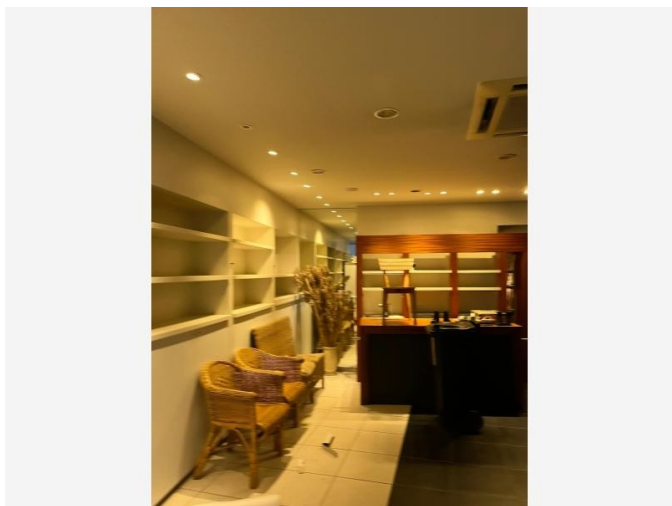
Vrije foto

De plafonds zijn afgewerkt met gyproc. Een verder destructief onderzoek is nodig om vast te stellen wat er achter deze afwerking bevindt.

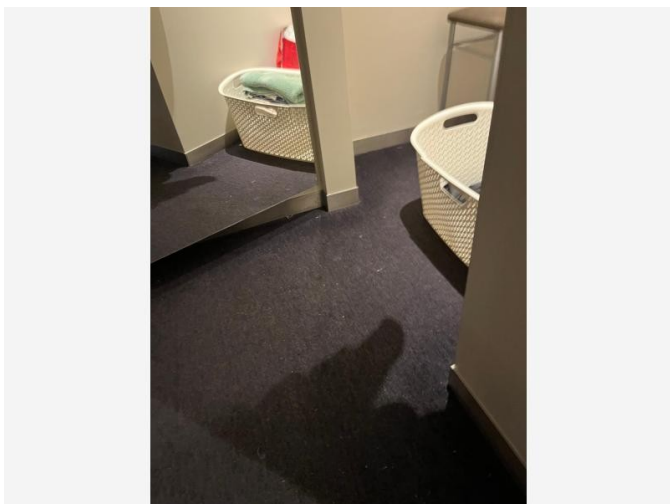
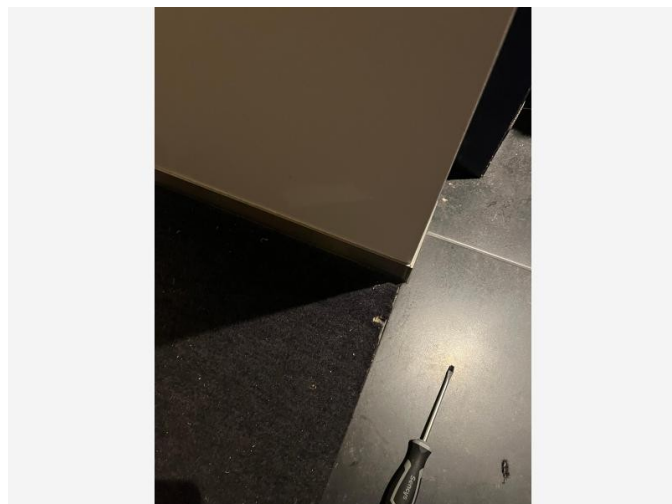
Geen asbest

#	Type	Referentie	Resultaat
12.1	Puntmonster	24-013974	Geen asbest

Beschrijving	Vloertapijt pashokjes
Omgeving	Binnen
Primaire drager	Vloer
Bindmiddel van materiaal	Weinig of geen bindmiddel (textiel, bevolking, ...)

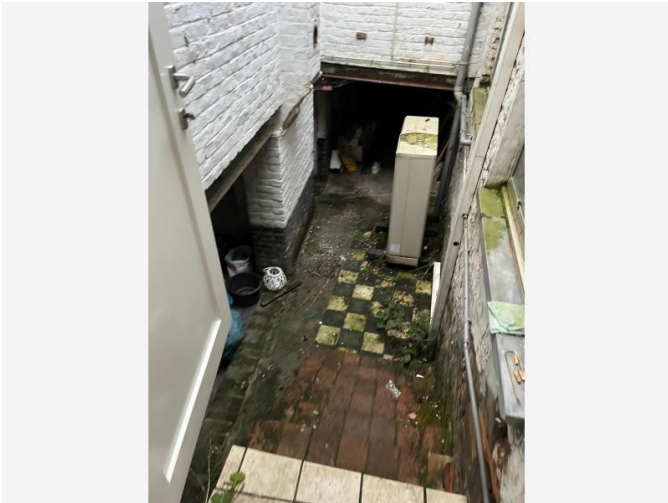
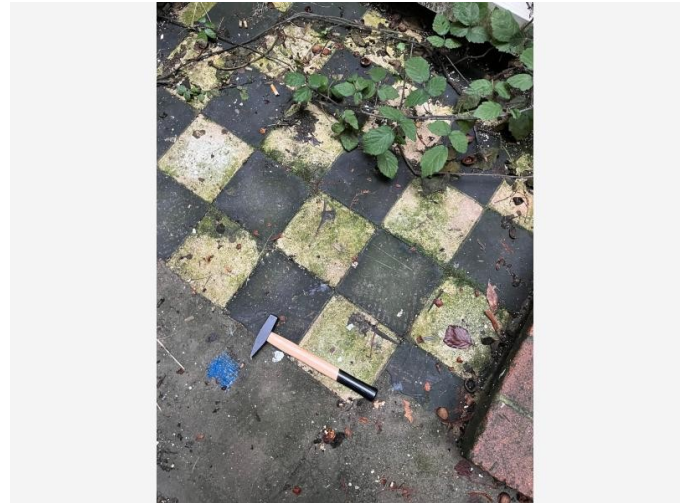
Geen asbest

#	Type	Referentie	Resultaat
13.1	Puntmonster	24-013973	Geen asbest

Beschrijving	zwart/wit tegels -1
Omgeving	Buiten
Primaire drager	Vloer
Bindmiddel van materiaal	Cement

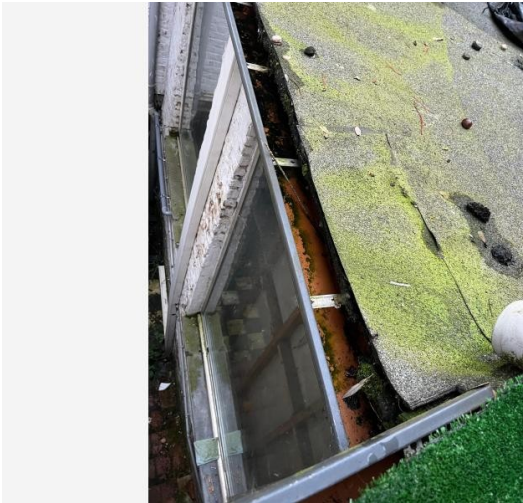
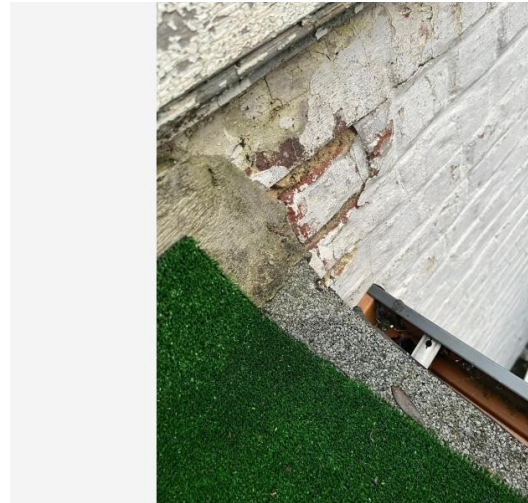
Geen asbest

#	Type	Referentie	Resultaat
14.1	Mengmonster	24-013978	Geen asbest

Beschrijving	Roofing
Omgeving	Buiten
Primaire drager	Plat dak
Bindmiddel van materiaal	Bitumen (roofing, teer, asfalt)

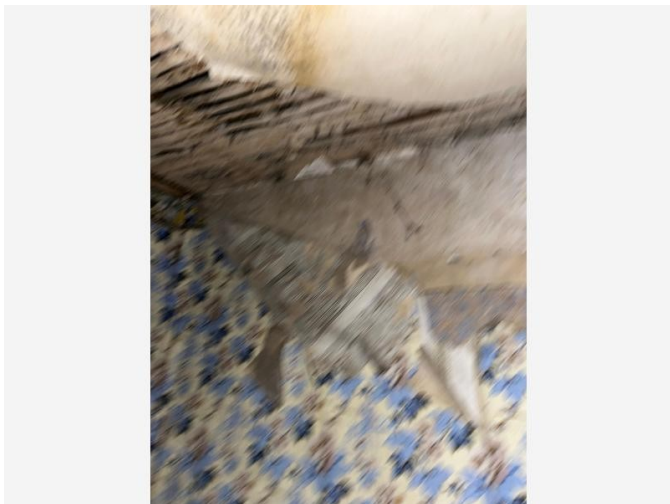
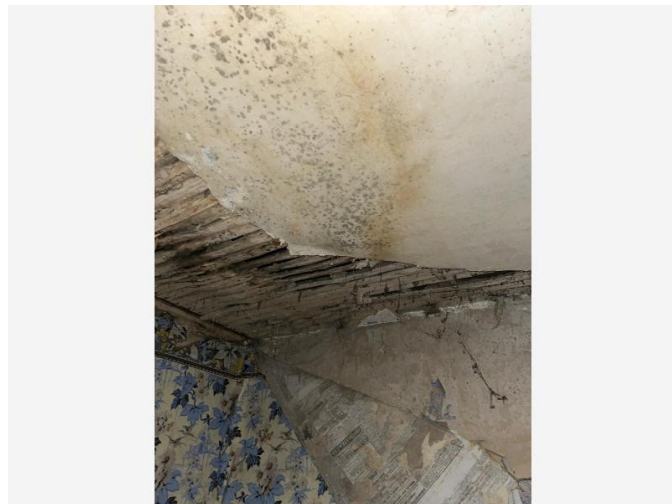
Geen asbest

#	Type	Referentie	Resultaat
15.1	Mengmonster	24-013976	Geen asbest

Beschrijving	Pleisterwerk plafond zolder
Omgeving	Binnen
Primaire drager	Plafond
Bindmiddel van materiaal	Gips - kalk

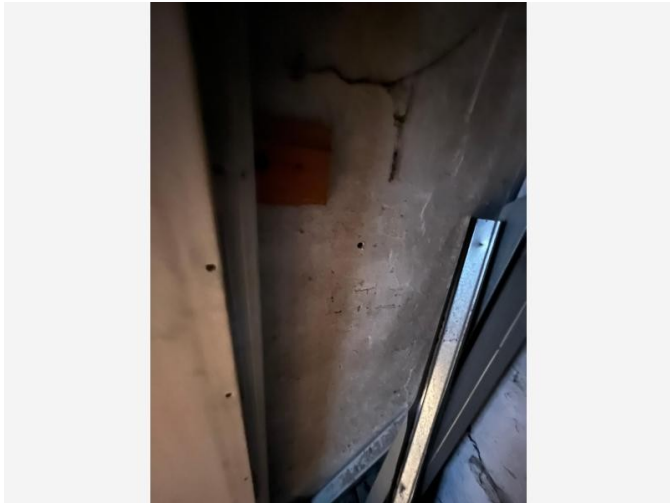
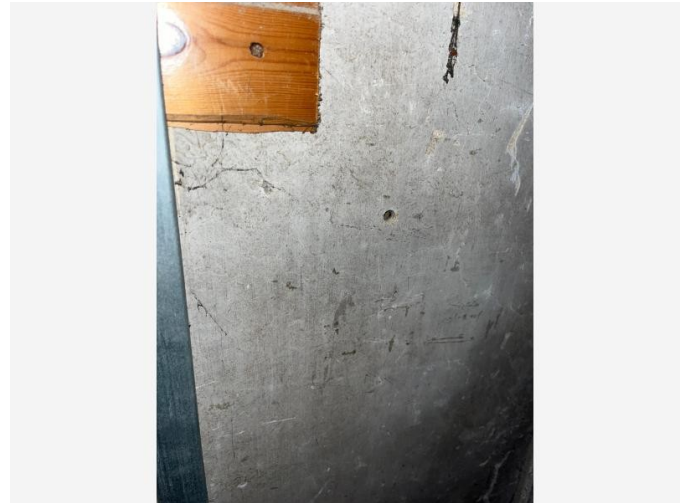
Geen asbest

#	Type	Referentie	Resultaat
16.1	Mengmonster	24-013977	Geen asbest

Beschrijving	Pleisterwerk muren
Omgeving	Binnen
Primaire drager	Binnenwand
Bindmiddel van materiaal	Gips - kalk

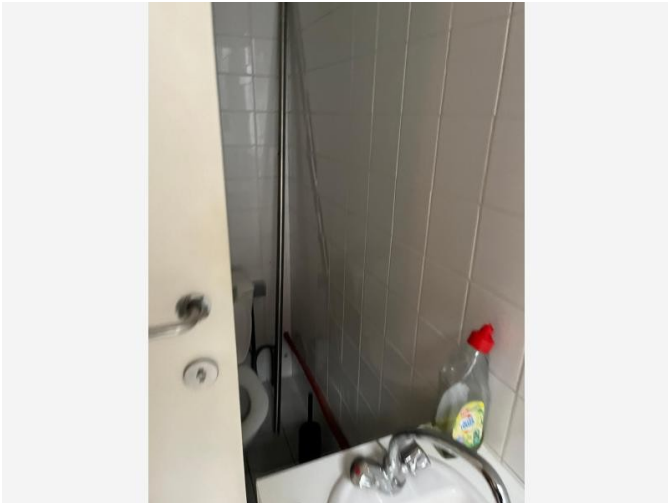
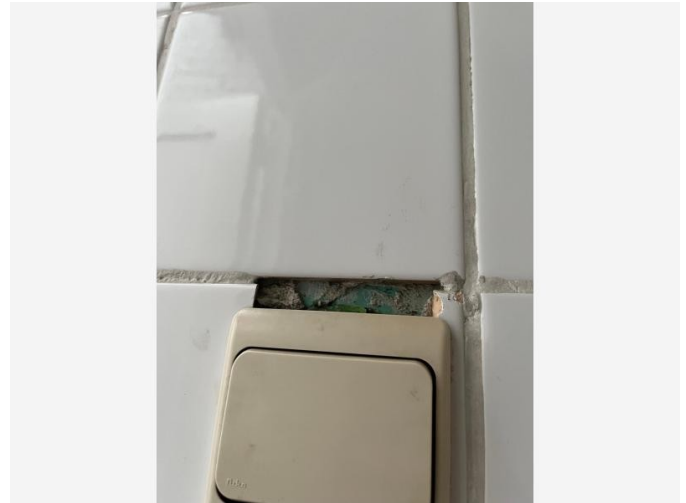
Geen asbest

#	Type	Referentie	Resultaat
17.1	Puntmonster	24-013972	Geen asbest

Beschrijving	Wandtegels + lijmortel toilet
Omgeving	Binnen
Primaire drager	Binnenwand
Bindmiddel van materiaal	Cement
