Asbestinventarisatetest

Predikboomstraat 9, 8650 Houthulst

Attestnummer : 20240325-000319.000

Uitgegeven op : 25.03.2024

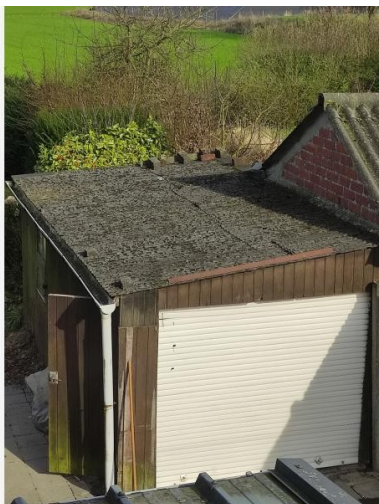
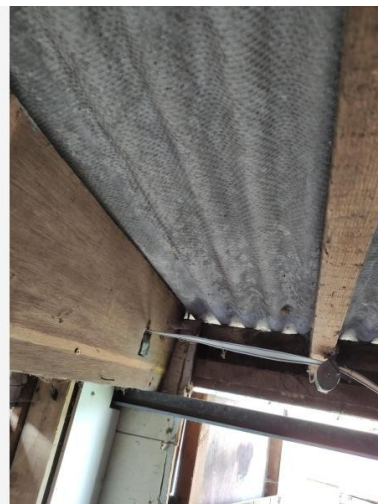
Het asbestmateriaal valt onder de mijlpaal van 2034.

Dringend verwijderen

Eindbeoordeling materiaalrisico	Hoog materiaalrisico en/of hoge kans op vezelvrijgave
---------------------------------	---

Gebondenheid	Categorie 1: hechtgebonden in oorsprong
Asbestsoort (vezeltype)	Crocidoliet aanwezig
Asbestconcentratie	Laag (< 50%)
Afschermingsgraad van het gehele materiaal	Geheel of deels (ook) vrij aan de binnenlucht
Toestand van het materiaal	Matig beschadigd, matig verweerd

Beschrijving	Golfplaat Garage
Omgeving	Grenst aan binnen- en buitenlucht
Primaire drager	Schuin dak
Asbestmateriaal	Dak- en gevelbekleding - Golfplaat
Bindmiddel van asbestmateriaal	Cement
Gebondenheid op basis van bindmiddel	Hecht
Hoeveelheid (oppervlakte - aantal)	• 17,00 m ² - 1 stuk
Totale oppervlakte	17,00 m ²
Eenvoudig bereikbaar	Ja

- Verwijder dit asbestmateriaal zo snel mogelijk. Volg de toestand goed op.

- Eenvoudige handelingen: mag via doe-het-zelf of door werknemer(s) met opleidingsattest eenvoudige handelingen
Deze toepassing kan verwijderd worden aan de hand van een eenvoudige handeling, echter dient er wel rekening gehouden te worden met de PBM's en een correct afvalbeheer. Vergeet de toepassing zeker ook niet te fixeren.
- Eenvoudige handelingen: enkel door erkend asbestverwijderaer
Deze toepassing kan verwijderd worden aan de hand van een eenvoudige handeling, echter dient er wel rekening gehouden te worden met de PBM's en een correct afvalbeheer. Vergeet de toepassing zeker ook niet te fixeren.

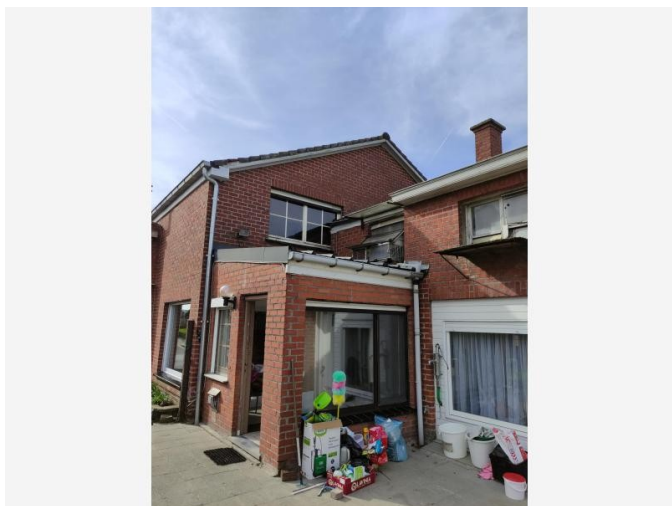
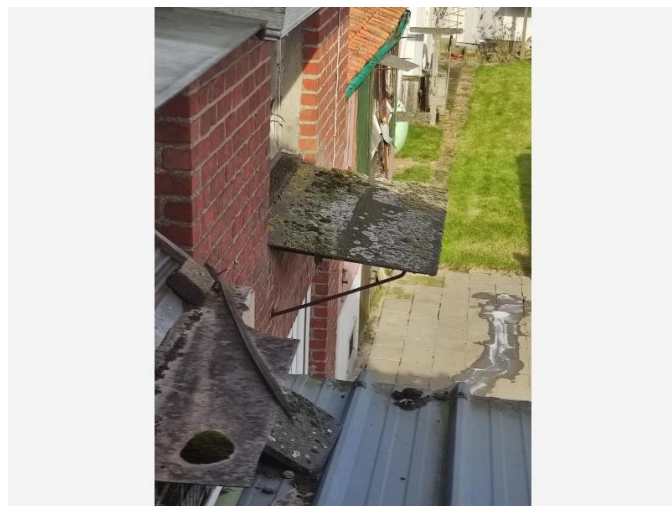
Het asbestmateriaal valt onder de mijlpaal van 2040.

Dringend verwijderen

Beschrijving	Plaat ingang duivenhok
Type afvalstof	Betreft stock-voorraad of gedemonteerde asbestmaterialen
Aanwezige resten	Aan de ingang van het duivenhok hangen asbestplaten.
Omgeving	Buiten
Primaire drager	Schuin dak
Asbestmaterialen	<ul style="list-style-type: none">Dak- en gevelbekleding - Plaat
Bindmiddel van asbestmateriaal	Cement
Gebondenheid op basis van bindmiddel	Hecht
Hoeveelheid (gewicht - aantal)	<ul style="list-style-type: none">5,00 kg - 1 stuk
Totaal gewicht	5,00 kg
Eenvoudig bereikbaar	Ja
Identificatiemethode	Vaststelling zonder monstername

- Verwijder het asbestafval.

- Eenvoudige handelingen: mag via doe-het-zelf of door werknemer(s) met opleidingsattest eenvoudige handelingen
Deze toepassing kan verwijderd worden aan de hand van een eenvoudige handeling, echter dient er wel rekening gehouden te worden met de PBM's en een correct afvalbeheer. Vergeet de toepassing zeker ook niet te fixeren.
- Eenvoudige handelingen: enkel door erkend asbestverwijderaar
Deze toepassing kan verwijderd worden aan de hand van een eenvoudige handeling, echter dient er wel rekening gehouden te worden met de PBM's en een correct afvalbeheer. Vergeet de toepassing zeker ook niet te fixeren.

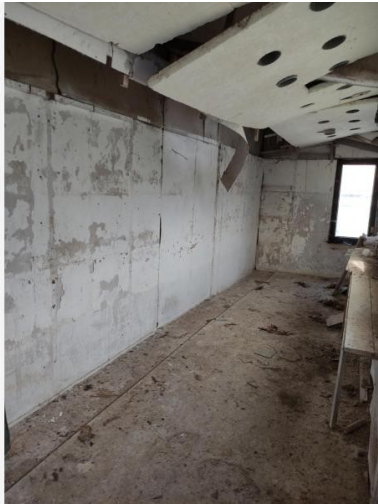
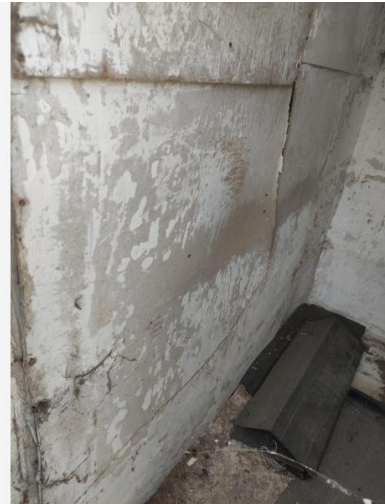
Het asbestmateriaal valt onder de mijlpaal van 2040.

Verwijderen

Eindbeoordeling materiaalrisico	Verhoogd materiaalrisico en/of verhoogde kans op vezelvrijgave
---------------------------------	--

Gebondenheid	Categorie 1: hechtgebonden in oorsprong
Asbestsoort (vezeltype)	Crocidoliet aanwezig
Asbestconcentratie	Laag (< 50%)
Afschermingsgraad van het gehele materiaal	Geheel of deels (ook) vrij aan de binnenlucht
Toestand van het materiaal	Licht beschadigd, licht verweerd. Intact materiaal type Pical – asbestboard of categorie III 'gebondenheid'

Beschrijving	Bekleding binnenzijde duivenhok
Omgeving	Binnen
Primaire drager	Binnenwand
Asbestmateriaal	Plaat, paneel, tablet - Type Menuiserite
Bindmiddel van asbestmateriaal	Cement
Gebondenheid op basis van bindmiddel	Hecht
Hoeveelheid (oppervlakte - dikte - aantal)	• 50,00 m ² - 0,30 cm - 1 stuk

- Verwijder dit asbestmateriaal zo snel mogelijk. Volg de toestand goed op.

- Eenvoudige handelingen: mag via doe-het-zelf of door werknemer(s) met opleidingsattest eenvoudige handelingen
Deze toepassing kan verwijderd worden aan de hand van een eenvoudige handeling, echter dient er wel rekening gehouden te worden met de PBM's en een correct afvalbeheer. Vergeet de toepassing zeker ook niet te fixeren.
- Eenvoudige handelingen: enkel door erkend asbestverwijderaar
Deze toepassing kan verwijderd worden aan de hand van een eenvoudige handeling, echter dient er wel rekening gehouden te worden met de PBM's en een correct afvalbeheer. Vergeet de toepassing zeker ook niet te fixeren.

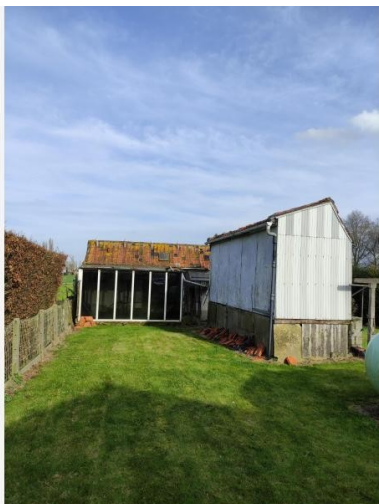
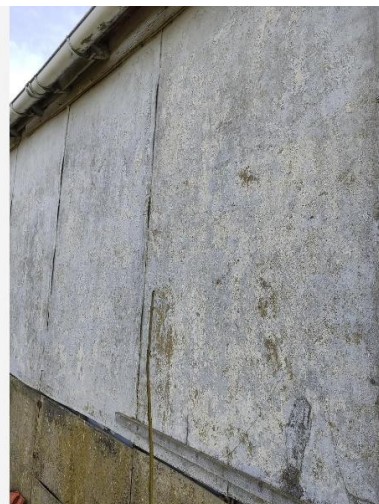
Het asbestmateriaal valt onder de mijlpaal van 2034.

Verwijderen

Eindbeoordeling materiaalrisico	Verhoogd materiaalrisico en/of verhoogde kans op vezelvrijgave
---------------------------------	--

Gebondenheid	Categorie 1: hechtgebonden in oorsprong
Asbestsoort (vezeltype)	Crocidoliet aanwezig
Asbestconcentratie	Laag (< 50%)
Afschermingsgraad van het gehele materiaal	Geheel of deels vrij aan de buitenlucht
Toestand van het materiaal	Matig beschadigd, matig verweerd

Beschrijving	Bekleding buitenzijde duivenhok
Omgeving	Buiten
Primaire drager	Wand buitenschil
Asbestmateriaal	Dak- en gevelbekleding - Plaat
Bindmiddel van asbestmateriaal	Cement
Gebondenheid op basis van bindmiddel	Hecht
Hoeveelheid (oppervlakte - dikte - aantal)	• 50,00 m ² - 0,30 cm - 1 stuk

- Verwijder dit asbestmateriaal zo snel mogelijk. Volg de toestand goed op.

- Eenvoudige handelingen: mag via doe-het-zelf of door werknemer(s) met opleidingsattest eenvoudige handelingen
Deze toepassing kan verwijderd worden aan de hand van een eenvoudige handeling, echter dient er wel rekening gehouden te worden met de PBM's en een correct afvalbeheer. Vergeet de toepassing zeker ook niet te fixeren.
- Eenvoudige handelingen: enkel door erkend asbestverwijderaar
Deze toepassing kan verwijderd worden aan de hand van een eenvoudige handeling, echter dient er wel rekening gehouden te worden met de PBM's en een correct afvalbeheer. Vergeet de toepassing zeker ook niet te fixeren.

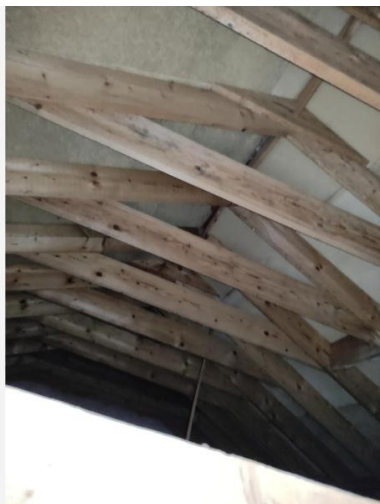
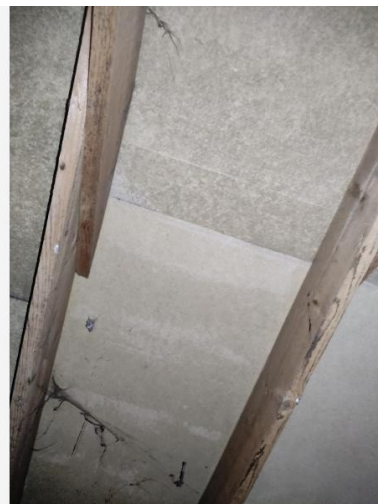
Het asbestmateriaal valt onder de mijlpaal van 2040.

Zorgvuldig beheren

Eindbeoordeling materiaalrisico	Laag materiaalrisico en/of verlaagde kans op vezelvrijgave
---------------------------------	--

Gebondenheid	Categorie 1: hechtgebonden in oorsprong
Asbestsoort (vezeltype)	Alleen chrysotiel
Asbestconcentratie	Laag (< 50%)
Afschermingsgraad van het gehele materiaal	Geheel of deels (ook) vrij aan de binnenlucht
Toestand van het materiaal	Licht beschadigd, licht verweerd. Intact materiaal type Pical – asbestboard of categorie III 'gebondenheid'

#	Type	Referentie	Resultaat
5.1	Puntmonster	7855-4	Chrysotiel

Beschrijving	Onderdak
Omgeving	Binnen
Primaire drager	Schuin dak

- Zorg voor een veilig beheer en verwijder dit asbestmateriaal wanneer het bij werken eenvoudig bereikbaar wordt. Controleer de toestand jaarlijks op wijzigingen.

- Eenvoudige handelingen: mag via doe-het-zelf of door werknemer(s) met opleidingsattest eenvoudige handelingen
Deze toepassing kan verwijderd worden aan de hand van een eenvoudige handeling, echter dient er wel rekening gehouden te worden met de PBM's en een correct afvalbeheer. Vergeet de toepassing zeker ook niet te fixeren.
- Eenvoudige handelingen: enkel door erkend asbestverwijderaar
Deze toepassing kan verwijderd worden aan de hand van een eenvoudige handeling, echter dient er wel rekening gehouden te worden met de PBM's en een correct afvalbeheer. Vergeet de toepassing zeker ook niet te fixeren.

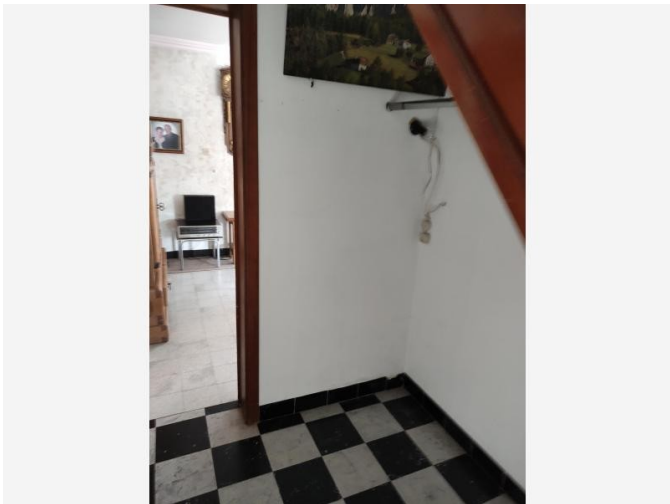
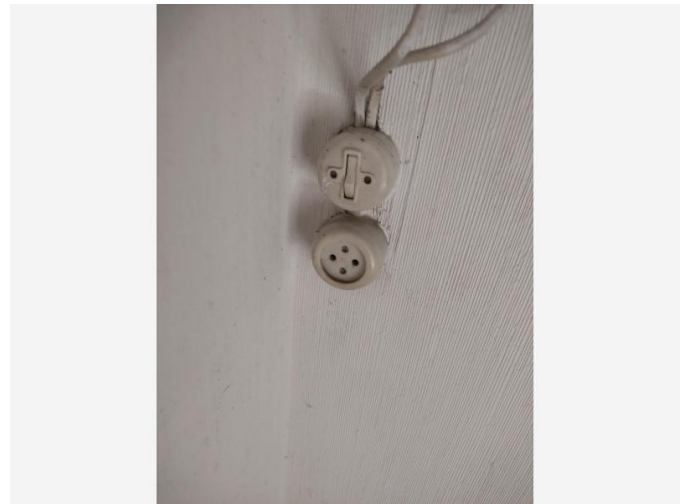
Het asbestmateriaal valt onder de mijlpaal van 2040.

Zorgvuldig beheren

Eindbeoordeling materiaalrisico	Zeer laag materiaalrisico en/of zeer lage kans op vezelvrijgave
---------------------------------	---

Gebondenheid	Categorie 1: hechtgebonden in oorsprong
Asbestsoort (vezeltype)	Alleen chrysotiel
Asbestconcentratie	Laag (< 50%)
Afschermingsgraad van het gehele materiaal	Geheel of deels (ook) vrij aan de binnenlucht
Toestand van het materiaal	Onbeschadigd, niet verweerd

Beschrijving	Elektriciteitstellers + Schakelaar bakeliet
Omgeving	Binnen
Primaire drager	Communicatie en elektrische infrastructuur en uitrusting
Asbestmateriaal	Plaat, paneel, tablet - Type Bakeliet
Bindmiddel van asbestmateriaal	Kunststof of -hars
Gebondenheid op basis van bindmiddel	Hecht
Hoeveelheid (oppervlakte - dikte - aantal)	• 0,40 m ² - 0,20 cm - 1 stuk

- Zorg voor een veilig beheer. Vermijd het beschadigen van het asbestmateriaal. Controleer de toestand jaarlijks op wijzigingen.

- Eenvoudige handelingen: mag via doe-het-zelf of door werknemer(s) met opleidingsattest eenvoudige handelingen
Deze toepassing kan verwijderd worden aan de hand van een eenvoudige handeling, echter dient er wel rekening gehouden te worden met de PBM's en een correct afvalbeheer. Vergeet de toepassing zeker ook niet te fixeren.
De verwijdering dient te gebeuren door een beheerder van de meetapparatuur.
- Eenvoudige handelingen: enkel door erkend asbestverwijderaar
Deze toepassing kan verwijderd worden aan de hand van een eenvoudige handeling, echter dient er wel rekening gehouden te worden met de PBM's en een correct afvalbeheer. Vergeet de toepassing zeker ook niet te fixeren.
De verwijdering dient te gebeuren door een beheerder van de meetapparatuur.

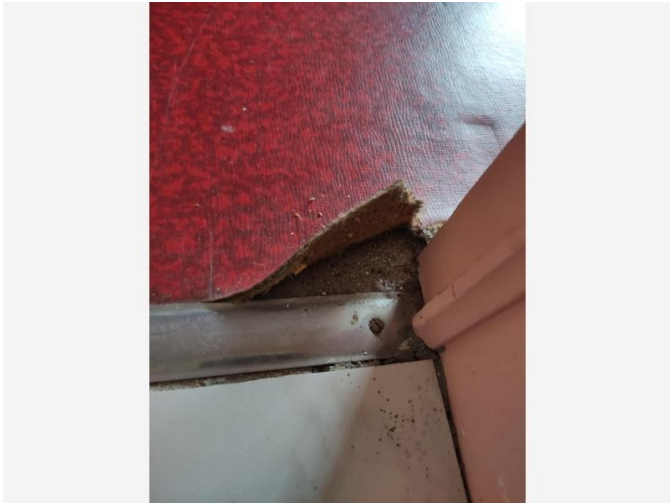
De vloerbekleding zelf zijn niet asbestverdacht.

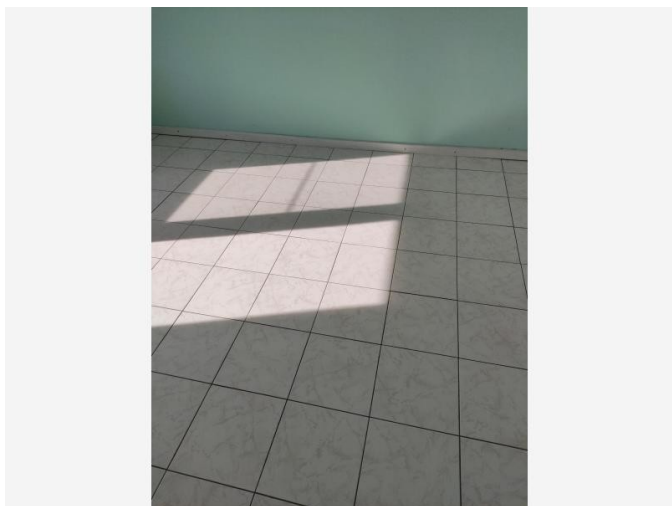
De vloertegels zelf zijn niet asbestverdacht. Het is echter niet mogelijk om via een niet – destructief onderzoek vast te stellen wat er zich achter de vloertegels bevindt.

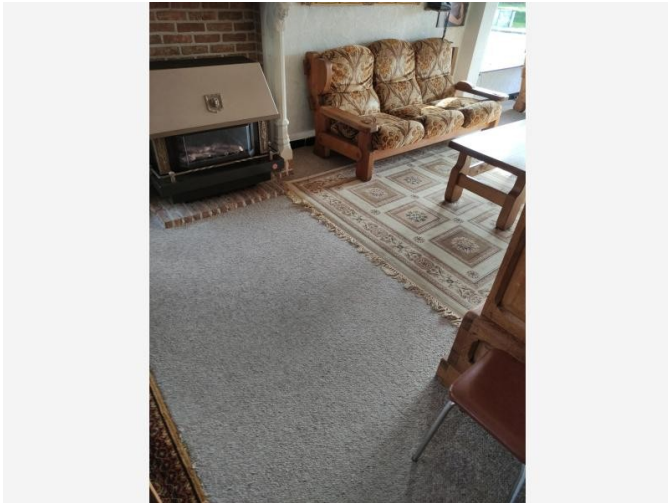
Omdat het onderzoek niet destructief wordt uitgevoerd is het mogelijk dat in de verwarmingsinstallatie asbestverdachte materialen aanwezig kunnen zijn.

Er zijn geen asbestverdachte materialen aangetroffen, doch is het niet uitgesloten dat er toch asbestverdachte materialen zouden kunnen aanwezig zijn.

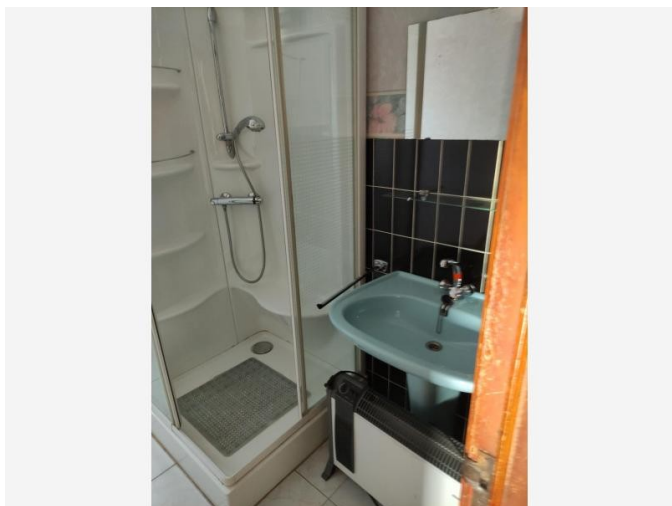
De wandtegels zelf zijn niet asbestverdacht. Het is echter niet mogelijk om via een niet-destructief onderzoek vast te stellen wat er achter de wandtegels bevindt.

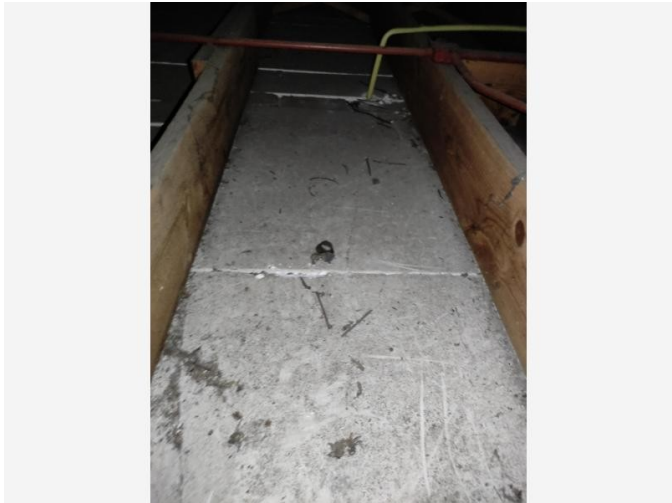
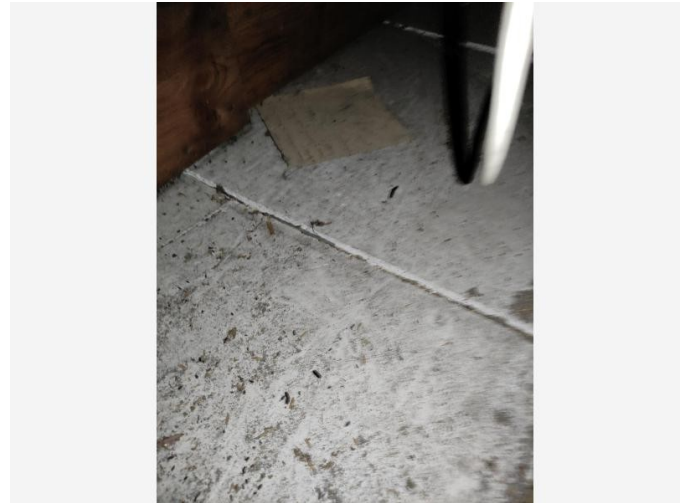
Fiche 11: Pleister plaat 1ste verdiep

Geen asbest

#	Type	Referentie	Resultaat
11.1	Puntmonster	7855-6	Geen asbest

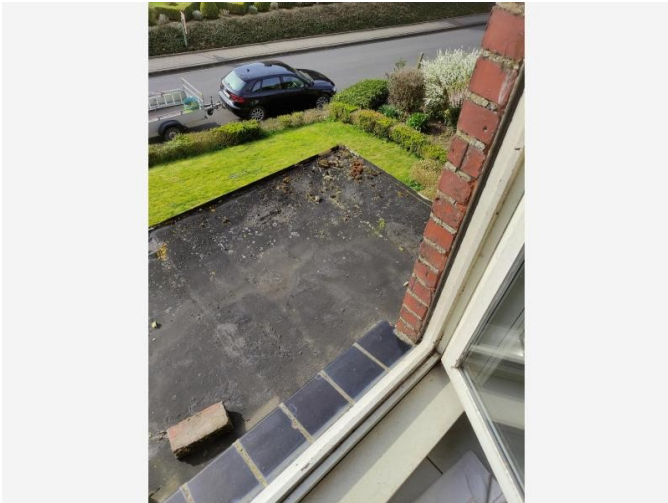
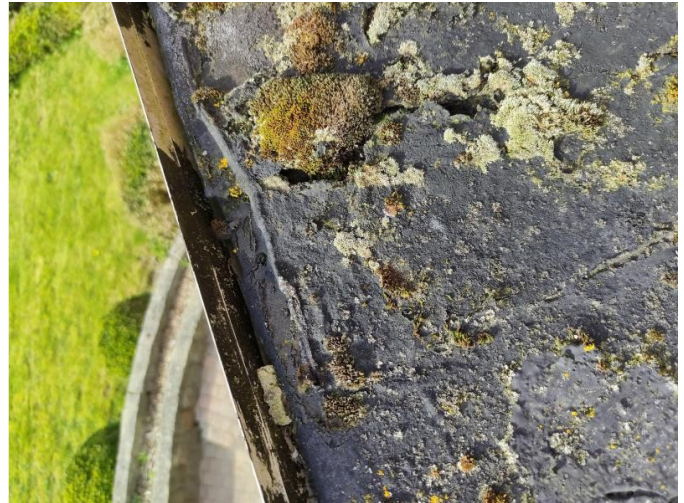
Geen asbest

#	Type	Referentie	Resultaat
12.1	Puntmonster	7855-3	Geen asbest

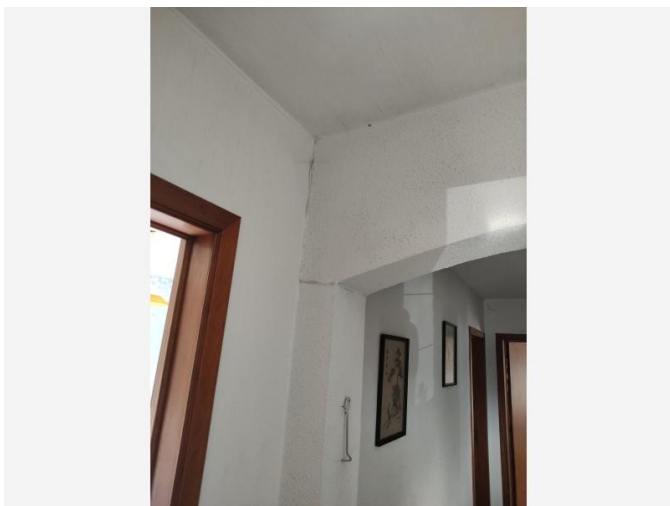
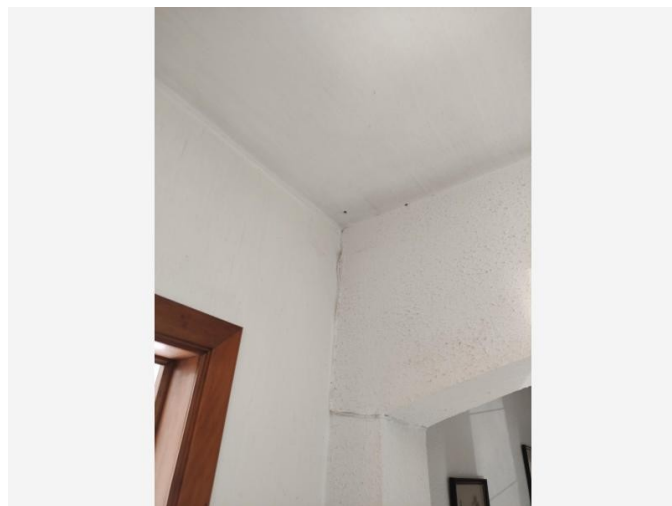
Geen asbest

#	Type	Referentie	Resultaat
13.1	Mengmonster	7855-2	Geen asbest

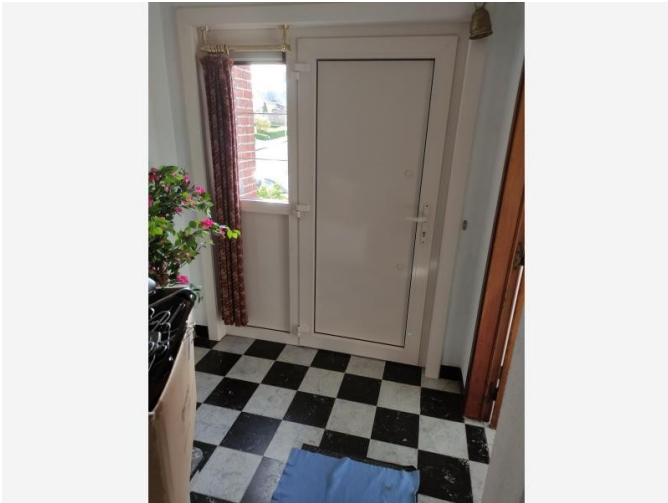
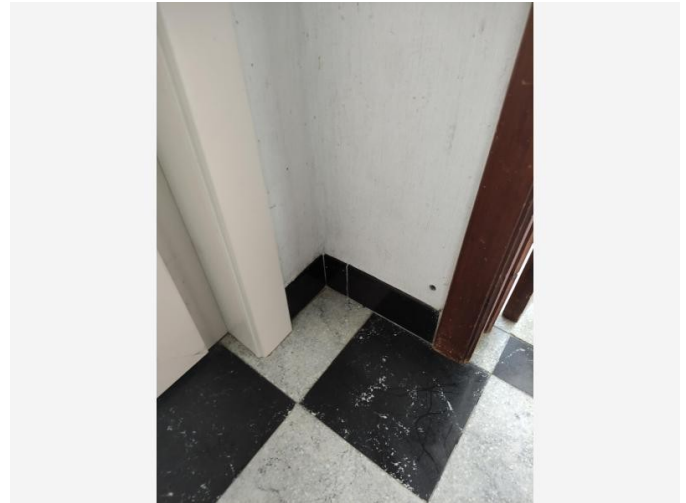
Geen asbest

#	Type	Referentie	Resultaat
14.1	Mengmonster	7855-1	Geen asbest

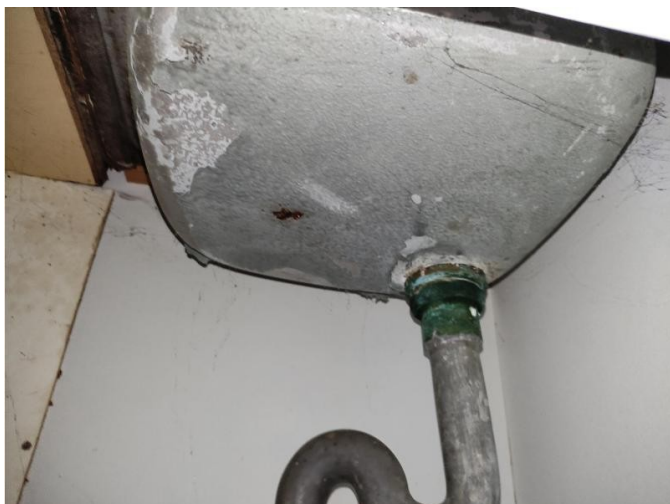
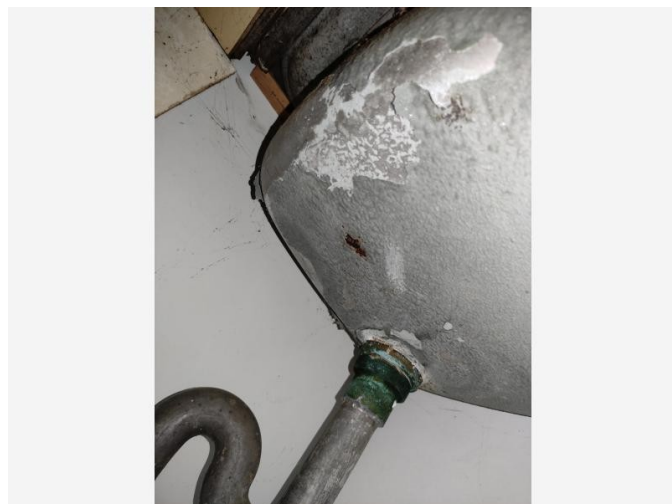
Geen asbest
