# Asbestinventarisatetest

Veurnestraat 12, 8640 Vleteren

Attestnummer : 20230426-000294.000

Uitgegeven op : 26.04.2023

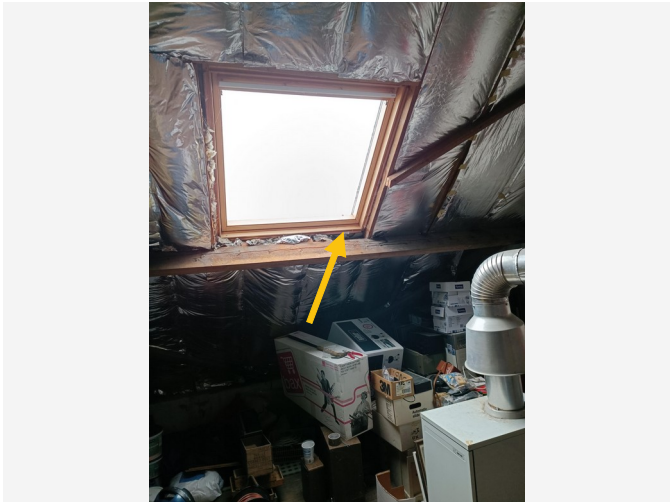
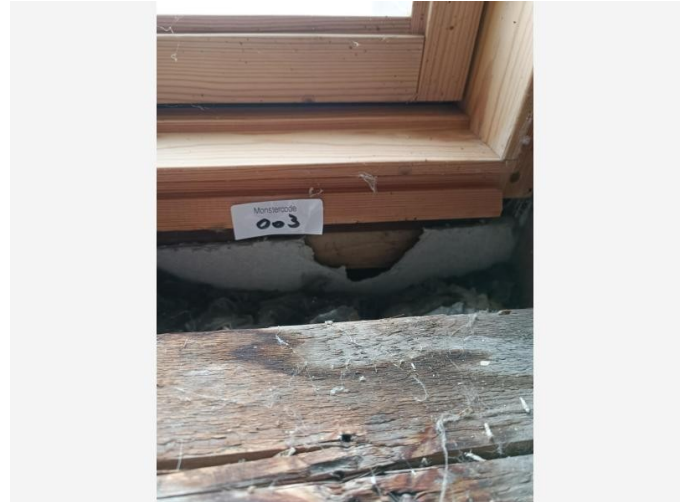
Eindbeoordeling materiaalrisico	Zeer laag materiaalrisico en/of zeer lage kans op vezelvrijgave
---------------------------------	---

Gebondenheid	Categorie 1: hechtgebonden in oorsprong
Asbestsoort (vezeltype)	Alleen chrysotiel
Asbestconcentratie	Laag (< 50%)
Afschermingsgraad van het gehele materiaal	Stootvaste afscherming of omkasting
Toestand van het materiaal	Onbeschadigd, niet verweerd

Beschrijving	ONDERDAK IN ASBESTCEMENTPLATEN WONING
Omgeving	Binnen
Primaire drager	Schuin dak
Asbestmateriaal	Plaat, paneel, tablet - Type Menuiserite
Bindmiddel van asbestmateriaal	Cement
Gebondenheid op basis van bindmiddel	Hecht

- Zorg voor een veilig beheer. Vermijd het beschadigen van het asbestmateriaal. Controleer de toestand jaarlijks op wijzigingen.

- Eenvoudige handelingen: mag via doe-het-zelf of door werknemer(s) met opleidingsattest eenvoudige handelingen  
Dek de zoldervloer af met plastic folie . Verwijder de dakpannen. Fixeer het plaatmateriaal , de asbesthoudende platen één voor één en in hun geheel verwijderen. Niet gooien, niet breken. Reinig nadien de draagstructuur met vochtige doeken (+ hepa stofzuiger kan niet gehoord worden dus voor een particulier niet mogelijk .) Alle werknemer(s) moeten wel beschikken over een opleidingsattest eenvoudige handelingen 8u.

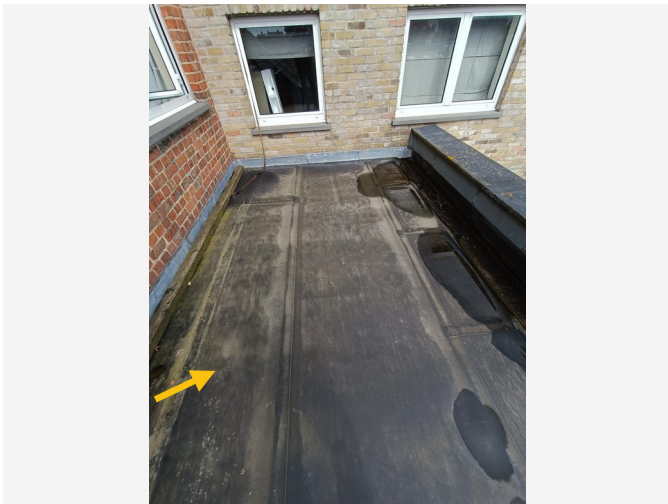
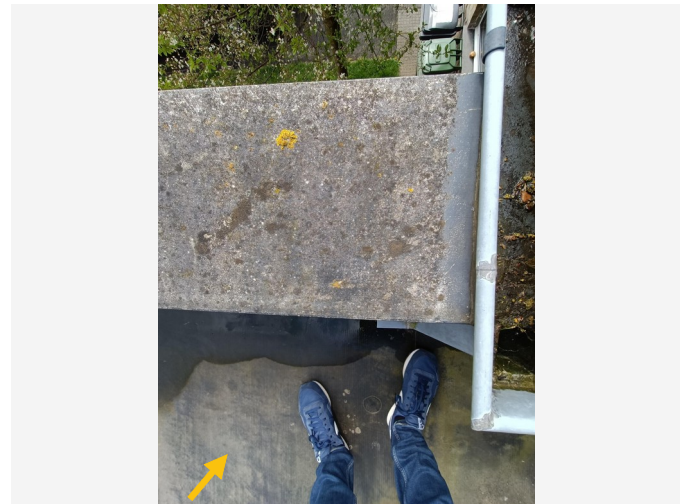
Eindbeoordeling materiaalrisico	Laag materiaalrisico en/of verlaagde kans op vezelvrijgave
---------------------------------	--

Gebondenheid	Categorie 1: hechtgebonden in oorsprong
Asbestsoort (vezeltype)	Crocidoliet aanwezig
Asbestconcentratie	Laag (< 50%)
Afschermingsgraad van het gehele materiaal	Geheel of deels vrij aan de buitenlucht
Toestand van het materiaal	Licht beschadigd, licht verweerd. Intact materiaal type Pical – asbestboard of categorie III 'gebondenheid'

Beschrijving	ROOFING OP PLAT DAK ACHTERBOUW
Omgeving	Buiten
Primaire drager	Plat dak
Asbestmateriaal	Dak- en gevelbekleding - Roofing
Bindmiddel van asbestmateriaal	Bitumen (roofing, teer, asfalt)
Gebondenheid op basis van bindmiddel	Hecht
Hoeveelheid (oppervlakte - aantal)	• 18,00 m <sup>2</sup> - 1 stuk
Totale oppervlakte	18,00 m <sup>2</sup>
Eenvoudig bereikbaar	Ja
Bevestigingswijze	• Verlijmd, ingegoten, versmeerd

- Zorg voor een veilig beheer. Vermijd het beschadigen van het asbestmateriaal. Controleer de toestand jaarlijks op wijzigingen.

- Eenvoudige handelingen: mag via doe-het-zelf of door werknemer(s) met opleidingsattest eenvoudige handelingen  
Roofing is gelijmd/gebrand en is niet eenvoudig los te maken. EH opgeleid personeel (dakwerker met 8u basisopleiding asbest).

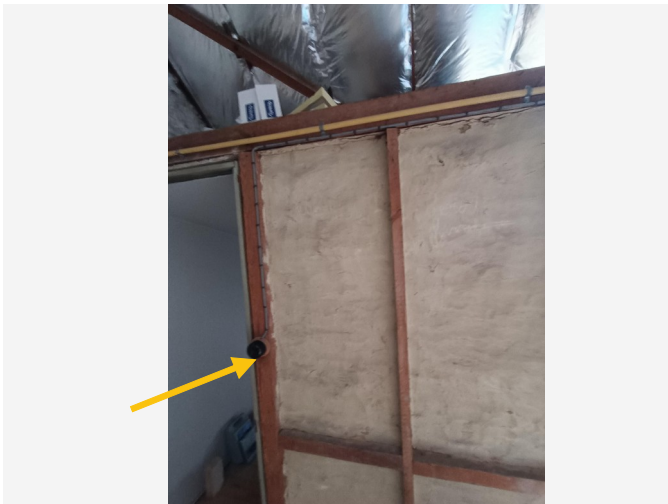
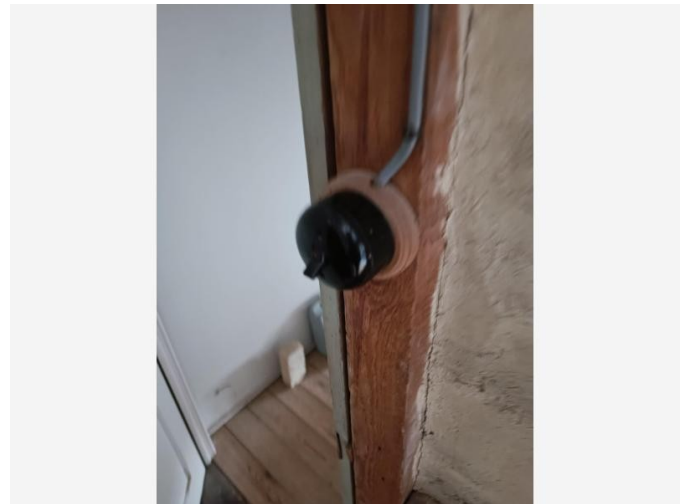
Eindbeoordeling materiaalisico	Laag materiaalisico en/of verlaagde kans op vezelvrijgave
--------------------------------	---

Gebondenheid	Categorie 1: hechtgebonden in oorsprong
Asbestsoort (vezeltype)	Crocidoliet aanwezig
Asbestconcentratie	Laag (< 50%)
Afschermingsgraad van het gehele materiaal	Geheel of deels (ook) vrij aan de binnenlucht
Toestand van het materiaal	Onbeschadigd, niet verweerd

Beschrijving	BAKELIET SCHAKELAAR
Omgeving	Binnen
Primaire drager	Communicatie en elektrische infrastructuur en uitrusting
Asbestmateriaal	Plaat, paneel, tablet - Type Bakeliet
Bindmiddel van asbestmateriaal	Kunststof of -hars
Gebondenheid op basis van bindmiddel	Hecht
Hoeveelheid (oppervlakte - dikte - aantal)	• 0,10 m <sup>2</sup> - 0,30 cm - 1 stuk
Totaal volume	< 0,001 m <sup>3</sup>
Eenvoudig bereikbaar	Ja
Bevestigingswijze	• Geschroefd
Identificatiemethode	Vaststelling zonder monsternamen

- Zorg voor een veilig beheer. Vermijd het beschadigen van het asbestmateriaal. Controleer de toestand jaarlijks op wijzigingen.

- Eenvoudige handelingen: mag via doe-het-zelf of door werknemer(s) met opleidingsattest eenvoudige handelingen  
De asbest toepassing is zeer hecht gebonden. Het verwijderen kan zonder het materiaal te beschadigen, op die manier is het risico op contaminatie uiterst beperkt. Het afval moet op een correcte manier worden afgevoerd.

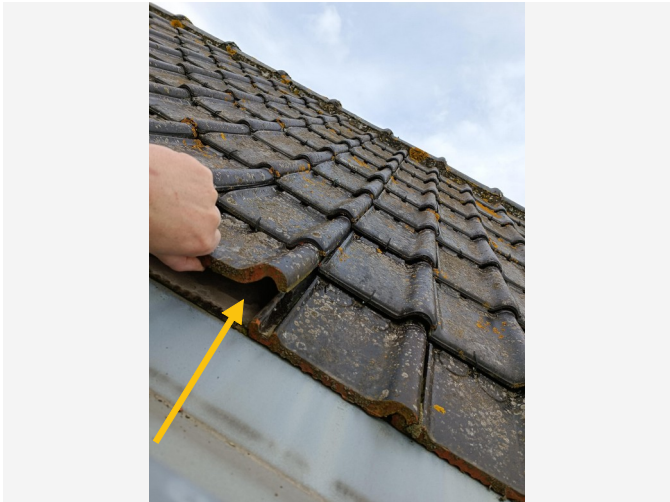
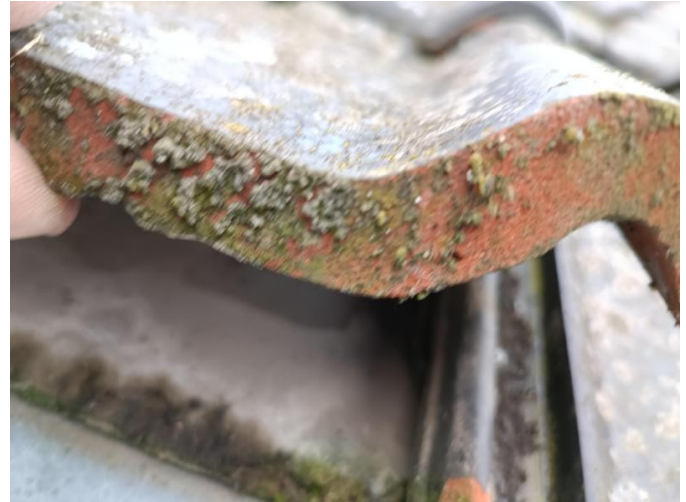
Eindbeoordeling materiaalrisico	Zeer laag materiaalrisico en/of zeer lage kans op vezelvrijgave
---------------------------------	---

Gebondenheid	Categorie 1: hechtgebonden in oorsprong
Asbestsoort (vezeltype)	Crocidoliet aanwezig
Asbestconcentratie	Laag (< 50%)
Afschermingsgraad van het gehele materiaal	Stootvaste afscherming of omkasting
Toestand van het materiaal	Licht beschadigd, licht verweerd. Intact materiaal type Pical – asbestboard of categorie III 'gebondenheid'

Beschrijving	ONDERDAK IN ASBESTCEMENTPLATEN AANBOUW
Omgeving	Binnen
Primaire drager	Schuin dak
Asbestmateriaal	Plaat, paneel, tablet - Type Menuiserite
Bindmiddel van asbestmateriaal	Cement
Gebondenheid op basis van bindmiddel	Hecht
Hoeveelheid (oppervlakte - dikte - aantal)	• 52,00 m <sup>2</sup> - 0,40 cm - 1 stuk
Totaal volume	0,208 m <sup>3</sup>

- Zorg voor een veilig beheer. Vermijd het beschadigen van het asbestmateriaal. Controleer de toestand jaarlijks op wijzigingen.

- Eenvoudige handelingen: mag via doe-het-zelf of door werknemer(s) met opleidingsattest eenvoudige handelingen  
Dek de zoldervloer af met plastic folie . Verwijder de dakpannen. Fixeer het plaatmateriaal , de asbesthoudende platen één voor één en in hun geheel verwijderen. Niet gooien, niet breken. Reinig nadien de draagstructuur met vochtige doeken (+ hepa stofzuiger kan niet gehoord worden dus voor een particulier niet mogelijk .) Alle werknemer(s) moeten wel beschikken over een opleidingsattest eenvoudige handelingen 8u.

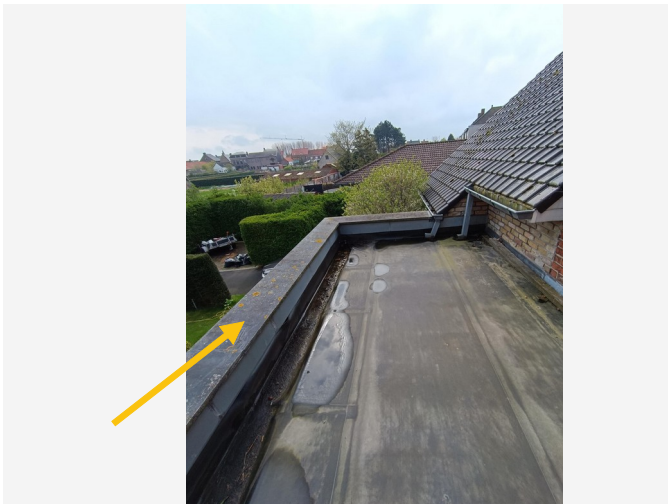
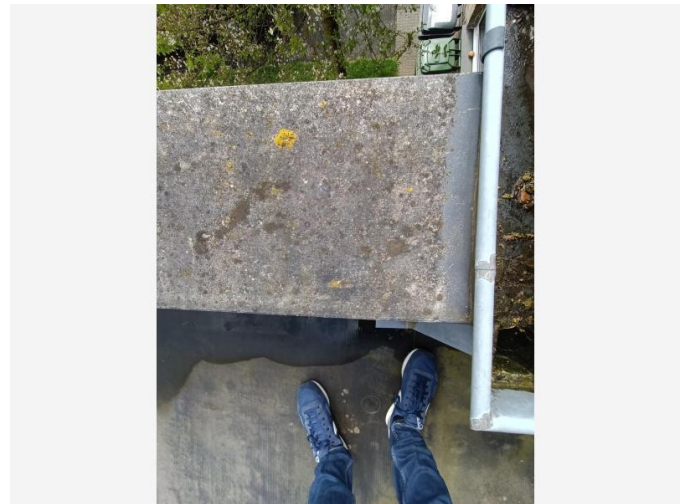
Eindbeoordeling materiaalrisico	Laag materiaalrisico en/of verlaagde kans op vezelvrijgave
---------------------------------	--

Gebondenheid	Categorie 1: hechtgebonden in oorsprong
Asbestsoort (vezeltype)	Crocidoliet aanwezig
Asbestconcentratie	Laag (< 50%)
Afschermingsgraad van het gehele materiaal	Geheel of deels vrij aan de buitenlucht
Toestand van het materiaal	Licht beschadigd, licht verweerd. Intact materiaal type Pical – asbestboard of categorie III 'gebondenheid'

Beschrijving	DEKSTEEN
Omgeving	Buiten
Primaire drager	Wand buitenschil
Asbestmateriaal	Deksteen, muurkap - Hol
Bindmiddel van asbestmateriaal	Cement
Gebondenheid op basis van bindmiddel	Hecht
Hoeveelheid (oppervlakte - dikte - aantal)	• 208,00 m <sup>2</sup> - 5,00 cm - 1 stuk
Totaal volume	10,40 m <sup>3</sup>
Eenvoudig bereikbaar	Ja
Bevestigingswijze	• Verlijmd, ingegoten, versmeerd
Identificatiemethode	Vaststelling zonder monsternamen

- Zorg voor een veilig beheer. Vermijd het beschadigen van het asbestmateriaal. Controleer de toestand jaarlijks op wijzigingen.

- Eenvoudige handelingen: mag via doe-het-zelf of door werknemer(s) met opleidingsattest eenvoudige handelingen  
Gezien de toepassing is gecementeerd, probeer de toepassing met lichtjes kloppen aan de onderzijde los te krijgen zonder breken. Plaats de toepassing in een asbestbag en breng naar het containerpark. Het dragen van beschermende kledij is verplicht.

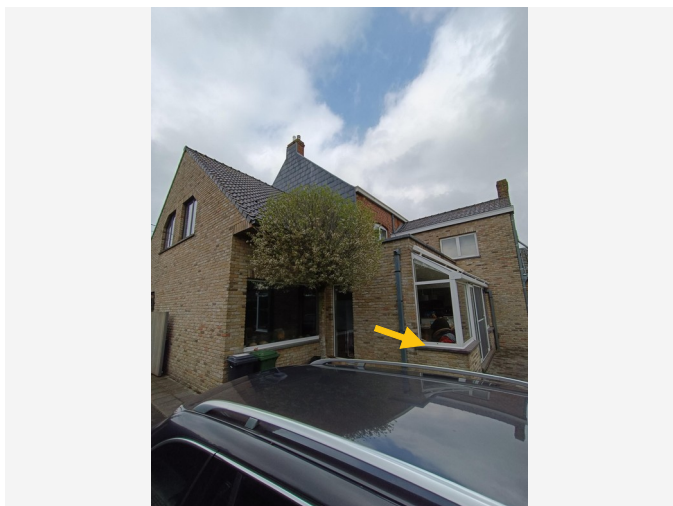
Mastiek is elastisch en dus niet asbestverdacht.

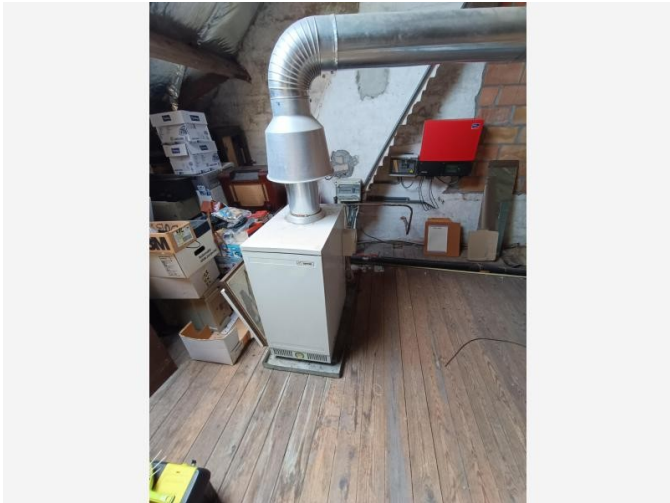
Cv ketel werd niet teruggevonden in de IAD-lijst. Daarom een sterk vermoeden dat de toepassing niet asbesthoudend is.

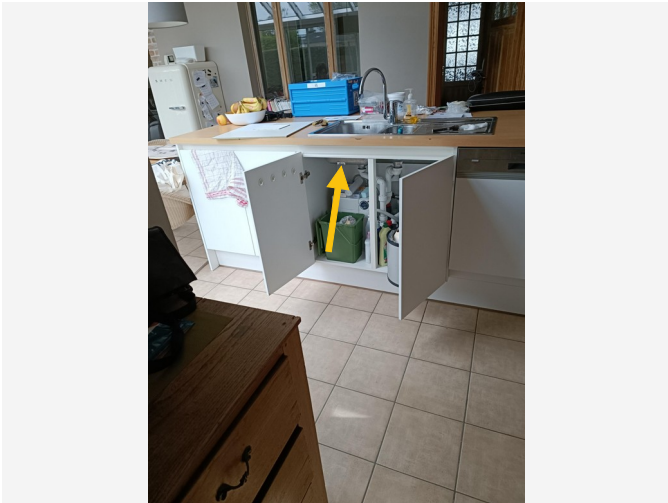
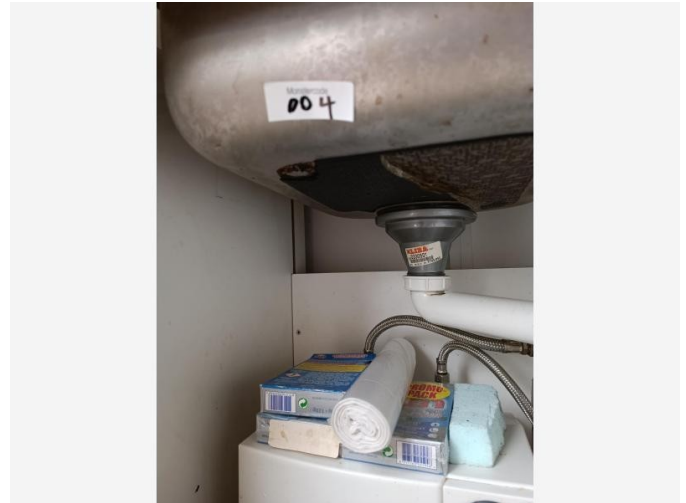
## Fiche 8: PATCH ONDER WASBAK

Geen asbest

#	Type	Referentie	Resultaat
8.1	Puntmonster	004	Geen asbest

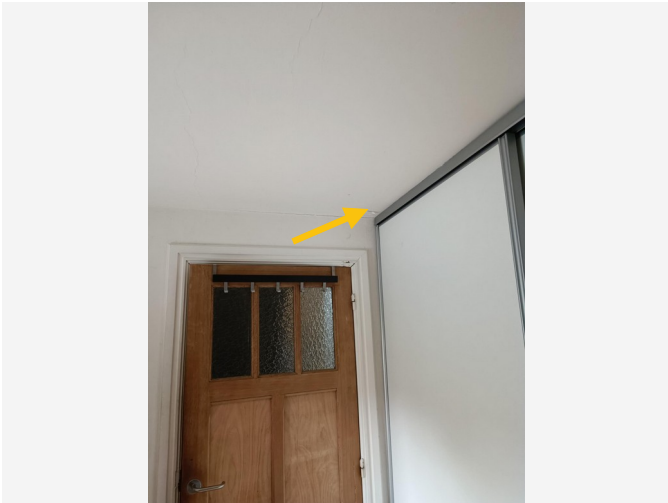
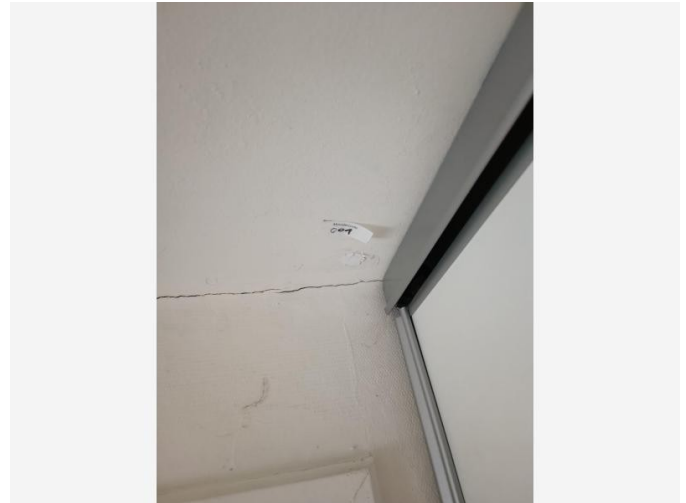
## Fiche 9: PLEISTERWERK PLAFOND

Geen asbest

#	Type	Referentie	Resultaat
9.1	Mengmonster	001	Geen asbest

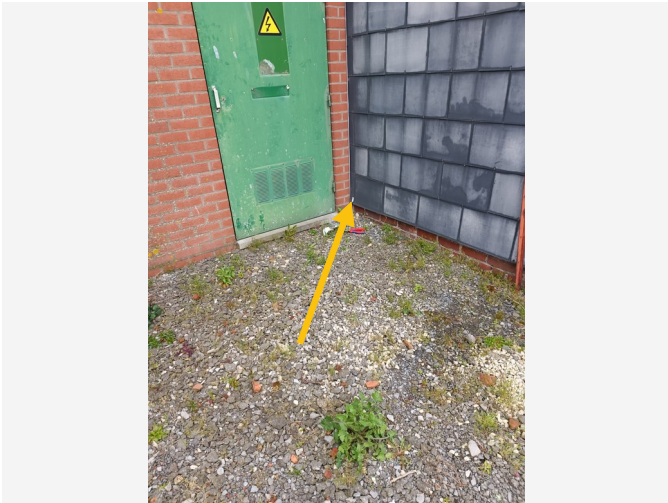
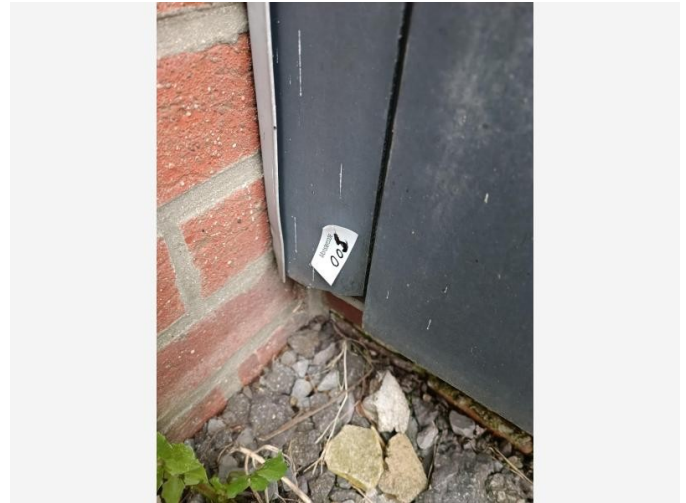
## Fiche 10: LEIEN AAN BUITENMUUR

Geen asbest

#	Type	Referentie	Resultaat
10.1	Puntmonster	005	Geen asbest

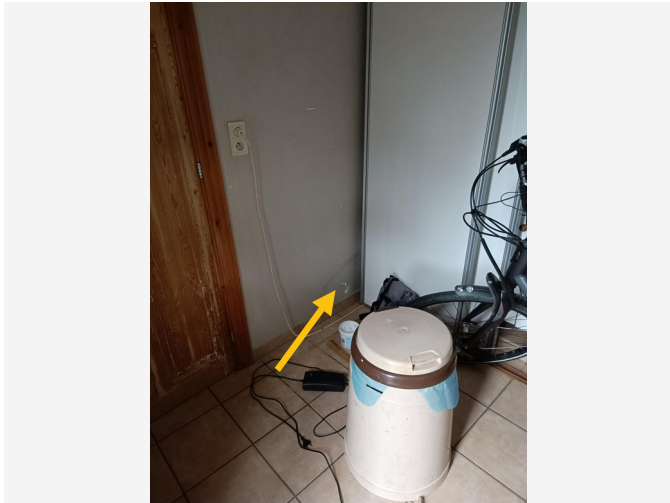
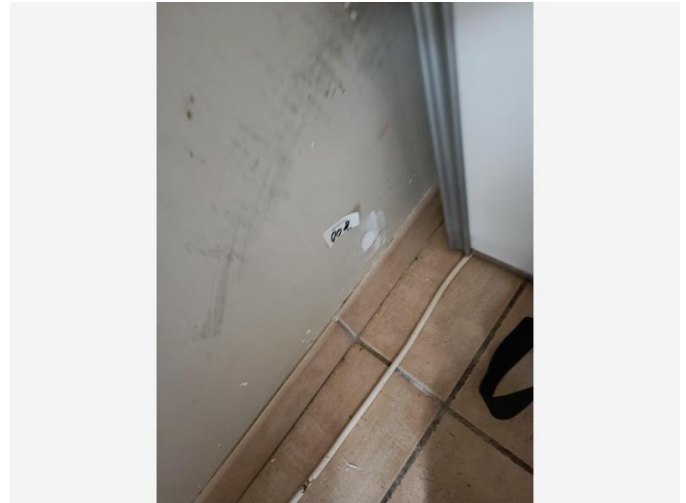
Geen asbest

#	Type	Referentie	Resultaat
11.1	Mengmonster	002	Geen asbest

Beschrijving	PLEISTERWERK MUUR
Omgeving	Binnen
Primaire drager	Binnenwand
