Asbestinventarisatetest

Blekerijweg 16, 8972 Poperinge

Attestnummer : 20240417-000434.000

Uitgegeven op : 17.04.2024

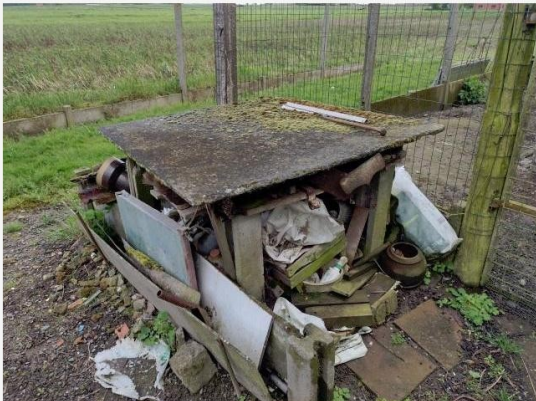
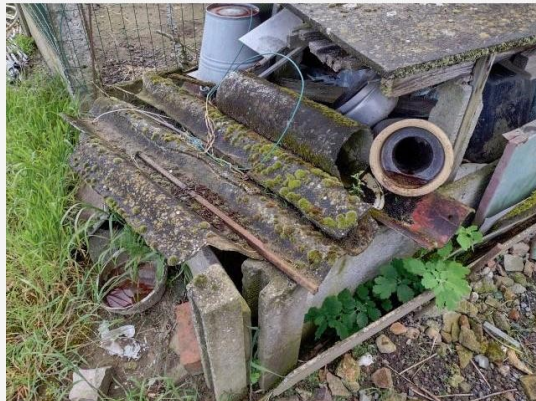
Het asbestmateriaal valt onder de mijlpaal van 2040.

Dringend verwijderen

Beschrijving	restanten golfplaten en plaat
Type afvalstof	Betreft resten (contaminatie) van verwerking of beschadiging
Type resten (contaminatie)	<ul style="list-style-type: none">Stukken, fragmenten (los, opliggend)
Besmette materialen	<ul style="list-style-type: none">Steenslag, puin of grond en stenen
Bron van de resten	Restanten en afdekking (oude golfplaat)
Omgeving	Buiten
Primaire drager	Schuin dak
Gebondenheid resten	Hecht
Hoeveelheid (gewicht - aantal)	<ul style="list-style-type: none">56,00 kg - 1 stuk
Totaal gewicht	56,00 kg
Eenvoudig bereikbaar	Ja
Identificatiemethode	Vaststelling zonder monstername

- Scherm in afwachting van verwijdering het asbestafval af van luchtstromingen en verstoring: bijvoorbeeld door het te verpakken, te fixeren, af te dekken, signalisatie - afbakening aan te brengen,
- Verwijder het asbestafval.
- Vermijd het bewerken of het intensief betreden (belopen, rijden, ...) van de verontreinigde zone. Is dit niet mogelijk vraag dan advies aan een erkend bodemsaneringsdeskundige voor verdere maatregelen.

- Eenvoudige handelingen: mag via doe-het-zelf of door werknemer(s) met opleidingsattest eenvoudige handelingen
Verwijder met de nodige veiligheid, bij twijfel laat het door vaklui uitvoeren.
Afval naar containerpark in afgesloten verpakking

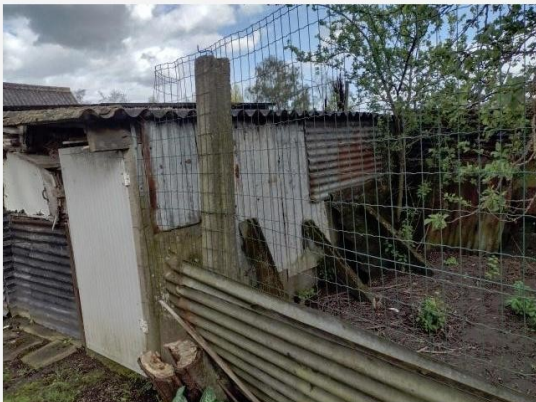
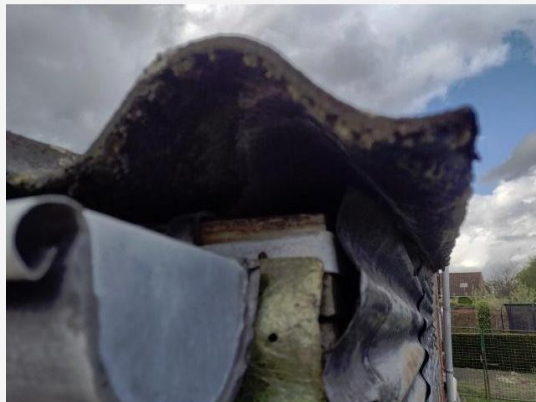
Het asbestmateriaal valt onder de mijlpaal van 2034.

Verwijderen

Eindbeoordeling materiaalisico	Laag materiaalisico en/of verlaagde kans op vezelvrijgave
--------------------------------	---

Beschrijving	golfplaten dak berging
Omgeving	Buiten
Primaire drager	Schuin dak
Asbestmateriaal	Dak- en gevelbekleding - Golfplaat
Bindmiddel van asbestmateriaal	Cement
Gebondenheid op basis van bindmiddel	Hecht
Hoeveelheid (oppervlakte - aantal)	• 23,00 m ² - 1 stuk
Totale oppervlakte	23,00 m ²

- Zorg voor een veilig beheer en verwijder dit asbestmateriaal wanneer het bij werken eenvoudig bereikbaar wordt. Controleer de toestand jaarlijks op wijzigingen.
- Hemelwater dat afspoelt van asbestcement daken of gevels kan asbestdeeltjes bevatten. Gebruik het enkel voor gesloten circuits (bv. spoelen toiletten). Reinig na het vervangen van het dak of de gevel de dakgoten en regenwaterput of -ton om asbesthoudend sediment of slib te verwijderen

- Eenvoudige handelingen: mag via doe-het-zelf of door werknemer(s) met opleidingsattest eenvoudige handelingen
Verwijder met de nodige veiligheid, bij twijfel laat het door vaklui uitvoeren.
Afval naar containerpark in afgesloten verpakking

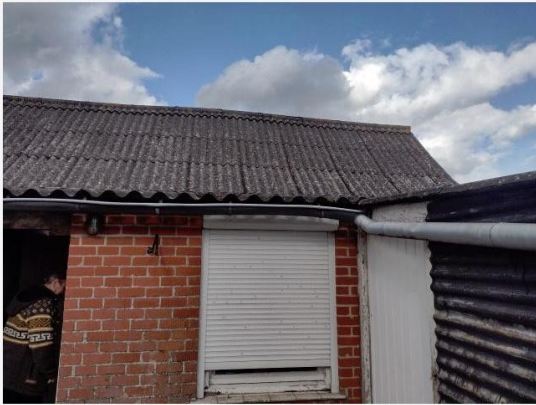
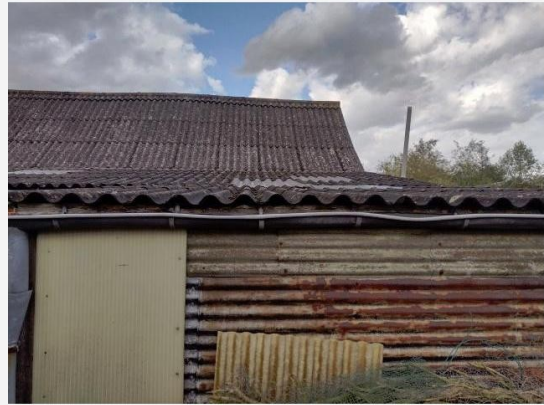
Het asbestmateriaal valt onder de mijlpaal van 2034.

Verwijderen

Eindbeoordeling materiaalrisico	Verhoogd materiaalrisico en/of verhoogde kans op vezelvrijgave
---------------------------------	--

Gebondenheid	Categorie 1: hechtgebonden in oorsprong
Asbestsoort (vezeltype)	Alleen chrysotiel
Asbestconcentratie	Laag (< 50%)
Afschermingsgraad van het gehele materiaal	Geheel of deels vrij aan de buitenlucht
Toestand van het materiaal	Matig beschadigd, matig verweerd

Beschrijving	golfplate dak woning
Omgeving	Buiten
Primaire drager	Schuin dak
Asbestmateriaal	Dak- en gevelbekleding - Golfplaat
Bindmiddel van asbestmateriaal	Cement
Gebondenheid op basis van bindmiddel	Hecht
Hoeveelheid (oppervlakte - aantal)	• 51,00 m ² - 1 stuk
Totale oppervlakte	51,00 m ²

- Zorg voor een veilig beheer en verwijder dit asbestmateriaal wanneer het bij werken eenvoudig bereikbaar wordt. Controleer de toestand jaarlijks op wijzigingen.
- Hemelwater dat afspoelt van asbestcement daken of gevels kan asbestdeeltjes bevatten. Gebruik het enkel voor gesloten circuits (bv. spoelen toiletten). Reinig na het vervangen van het dak of de gevel de dakgoten en regenwaterput of -ton om asbesthoudend sediment of slib te verwijderen

- Eenvoudige handelingen: mag via doe-het-zelf of door werknemer(s) met opleidingsattest eenvoudige handelingen
Verwijder met de nodige veiligheid, bij twijfel laat het door vaklui uitvoeren.
Afval naar containerpark in afgesloten verpakking

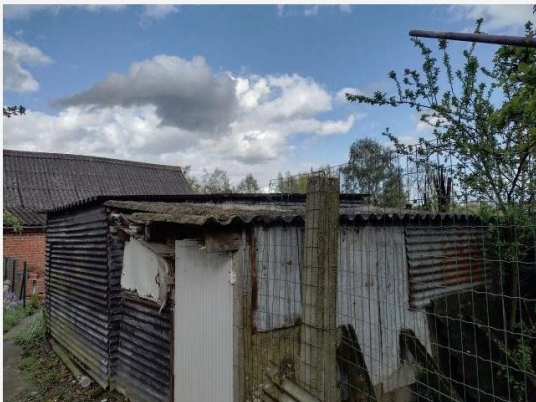
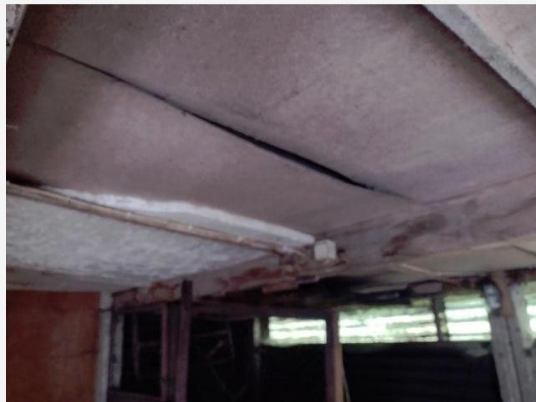
Het asbestmateriaal valt onder de mijlpaal van 2040.

Maatregelen nemen

Eindbeoordeling materiaalrisico	Verhoogd materiaalrisico en/of verhoogde kans op vezelvrijgave
---------------------------------	--

Gebondenheid	Categorie 1: hechtgebonden in oorsprong
Asbestsoort (vezeltype)	Alleen chrysotiel
Asbestconcentratie	Laag (< 50%)
Afschermingsgraad van het gehele materiaal	Geheel of deels (ook) vrij aan binnenluchtstromen
Toestand van het materiaal	Matig beschadigd, matig verweerd

Beschrijving	onderdak berging
Omgeving	Binnen
Primaire drager	Schuin dak
Asbestmateriaal	Plaat, paneel, tablet - Type Menuiserie
Bindmiddel van asbestmateriaal	Cement
Gebondenheid op basis van bindmiddel	Hecht
Hoeveelheid (oppervlakte - dikte - aantal)	<ul style="list-style-type: none"> 23,00 m² - 0,30 cm - 1 stuk
Totaal volume	0,069 m ³
Eenvoudig bereikbaar	<p>Nee</p> <ul style="list-style-type: none"> Verwijdering tast de bouwkundige integriteit aan.
Bevestigingswijze	<ul style="list-style-type: none"> Genageld, geniet

- Zorg voor een veilig beheer en verwijder dit asbestmateriaal wanneer het bij werken eenvoudig bereikbaar wordt. Controleer de toestand jaarlijks op wijzigingen.

- Eenvoudige handelingen: mag via doe-het-zelf of door werknemer(s) met opleidingsattest eenvoudige handelingen
Verwijder met de nodige veiligheid, bij twijfel laat het door vaklui uitvoeren.
Afval naar containerpark in afgesloten verpakking

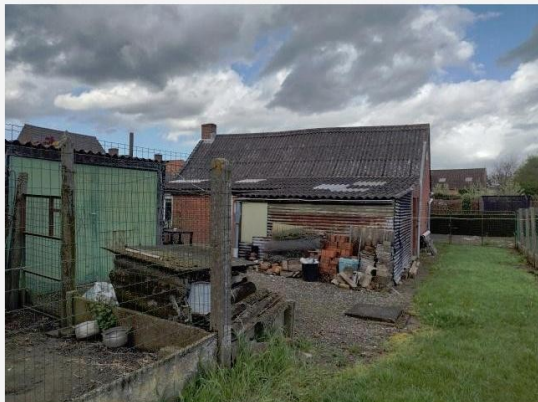
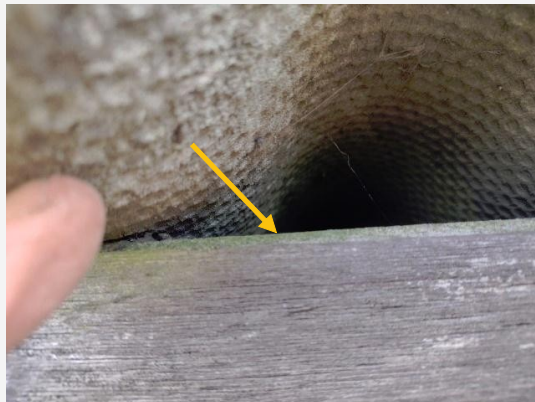
Het asbestmateriaal valt onder de mijlpaal van 2040.

Zorgvuldig beheren

Eindbeoordeling materiaalrisico	Laag materiaalrisico en/of verlaagde kans op vezelvrijgave
---------------------------------	--

Beschrijving	onderdak woning
Omgeving	Buiten
Primaire drager	Schuin dak
Asbestmateriaal	Plaat, paneel, tablet - Type Menuiserite
Bindmiddel van asbestmateriaal	Cement
Gebondenheid op basis van bindmiddel	Hecht
Hoeveelheid (oppervlakte - dikte - aantal)	<ul style="list-style-type: none"> 51,00 m² - 0,30 cm - 1 stuk
Totaal volume	0,153 m ³
Eenvoudig bereikbaar	<p>Nee</p> <ul style="list-style-type: none"> Verwijdering tast de bouwkundige integriteit aan.

- Zorg voor een veilig beheer en verwijder dit asbestmateriaal wanneer het bij werken eenvoudig bereikbaar wordt. Controleer de toestand jaarlijks op wijzigingen.

- Eenvoudige handelingen: mag via doe-het-zelf of door werknemer(s) met opleidingsattest eenvoudige handelingen
Verwijder met de nodige veiligheid, bij twijfel laat het door vaklui uitvoeren.
Afval naar containerpark in afgesloten verpakking

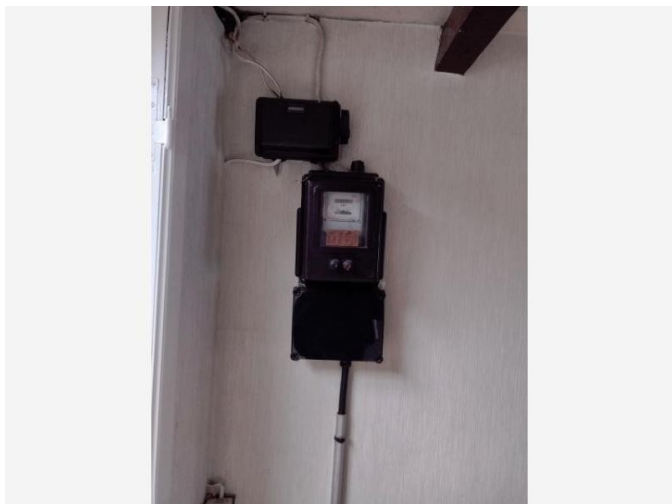
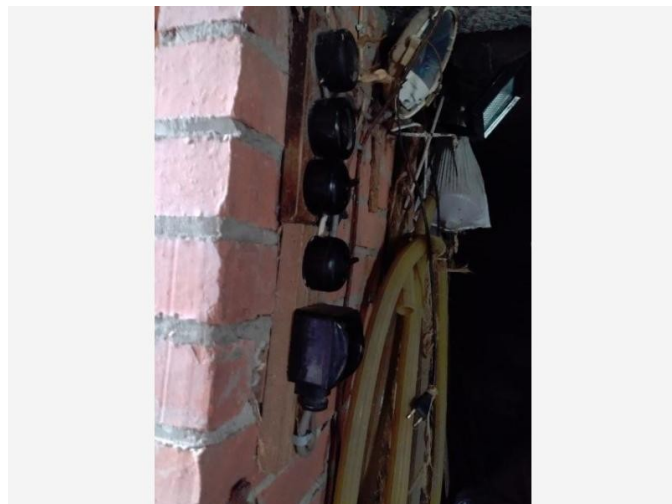
Het asbestmateriaal valt onder de mijlpaal van 2040.

Zorgvuldig beheren

Eindbeoordeling materiaalrisico	Laag materiaalrisico en/of verlaagde kans op vezelvrijgave
---------------------------------	--

Gebondenheid	Categorie 1: hechtgebonden in oorsprong
Asbestsoort (vezeltype)	Alleen chrysotiel
Asbestconcentratie	Laag (< 50%)
Afschermingsgraad van het gehele materiaal	Geheel of deels (ook) vrij aan binnenluchtstromen
Toestand van het materiaal	Onbeschadigd, niet verweerd

Beschrijving	diverse bakelieten schakelaars en boiten
Omgeving	Binnen
Primaire drager	HVAC infrastructuur en uitrusting
Asbestmateriaal	Plaat, paneel, tablet - Type Bakeliet
Bindmiddel van asbestmateriaal	Kunststof of -hars
Gebondenheid op basis van bindmiddel	Hecht
Hoeveelheid (oppervlakte - dikte - aantal)	<ul style="list-style-type: none">0,50 m² - 0,30 cm - 1 stuk
Totaal volume	0,002 m ³
Eenvoudig bereikbaar	Nee <ul style="list-style-type: none">Verwijdering tast de bouwkundige integriteit aan.
Bevestigingswijze	<ul style="list-style-type: none">Geschroefd

- Zorg voor een veilig beheer en verwijder dit asbestmateriaal wanneer het bij werken eenvoudig bereikbaar wordt. Controleer de toestand jaarlijks op wijzigingen.

- Eenvoudige handelingen: mag via doe-het-zelf of door werknemer(s) met opleidingsattest eenvoudige handelingen
Verwijder met de nodige veiligheid, bij twijfel laat het door vaklui uitvoeren.
Afval naar containerpark in afgesloten verpakking

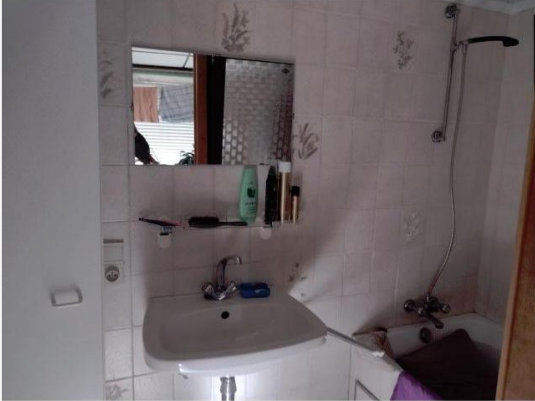
Er was geen mogelijkheid om staal te nemen omdat er nergens geen beschadiging aanwezig was.

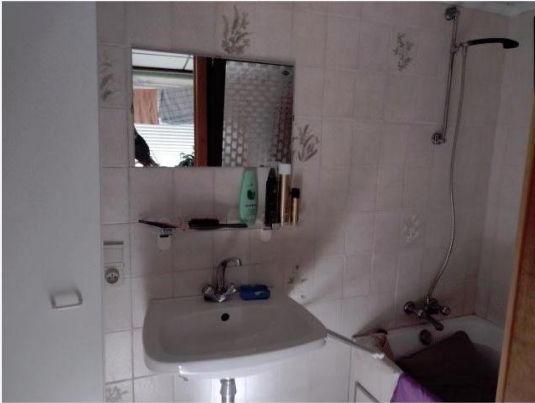
Er zijn geen bepleisterde plafonds aanwezig

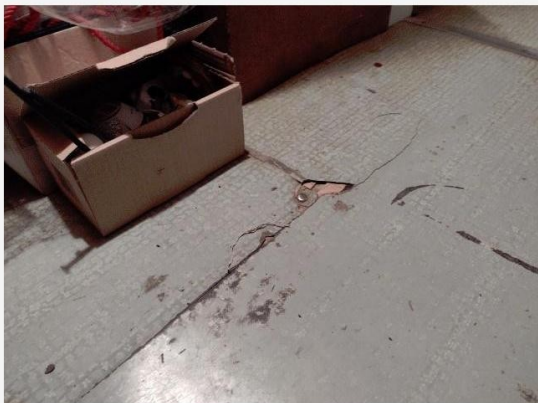
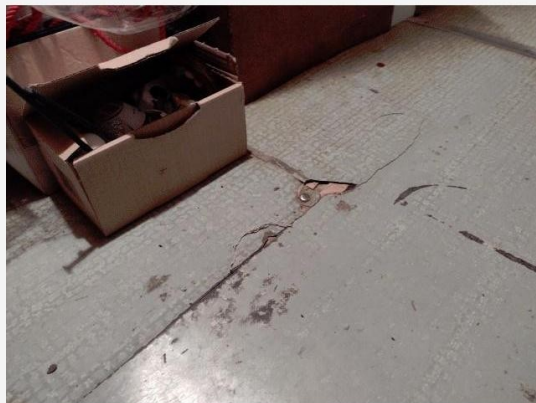
Geen asbest

#	Type	Referentie	Resultaat
9.1	Puntmonster	AIV_24_184_MMMO2	Geen asbest

Beschrijving	vloerzeil boven
Omgeving	Binnen
Primaire drager	Vloer
Bindmiddel van materiaal	Kunststof of -hars

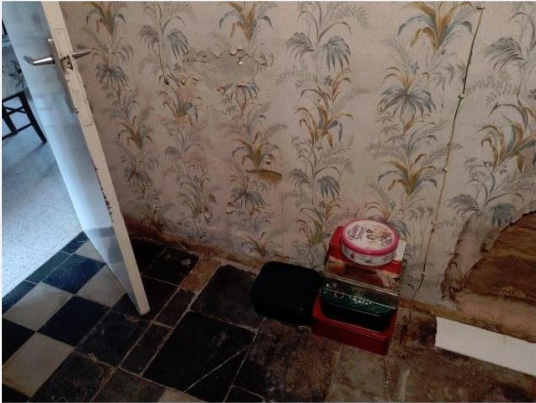
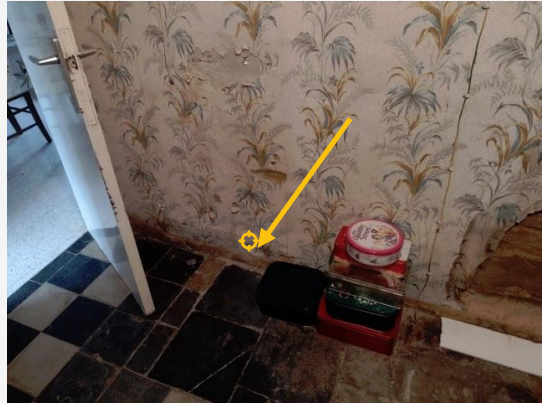
Geen asbest

#	Type	Referentie	Resultaat
10.1	Mengmonster	AIV_24_184_MMM01	Geen asbest

Beschrijving	pleister binnenmuren woning
Omgeving	Binnen
Primaire drager	Binnenwand
