Asbestinventarisatetest

Noordstraat 118, 8800 Roeselare

Attestnummer : 20231013-000280.001

Niet-asbestveilig

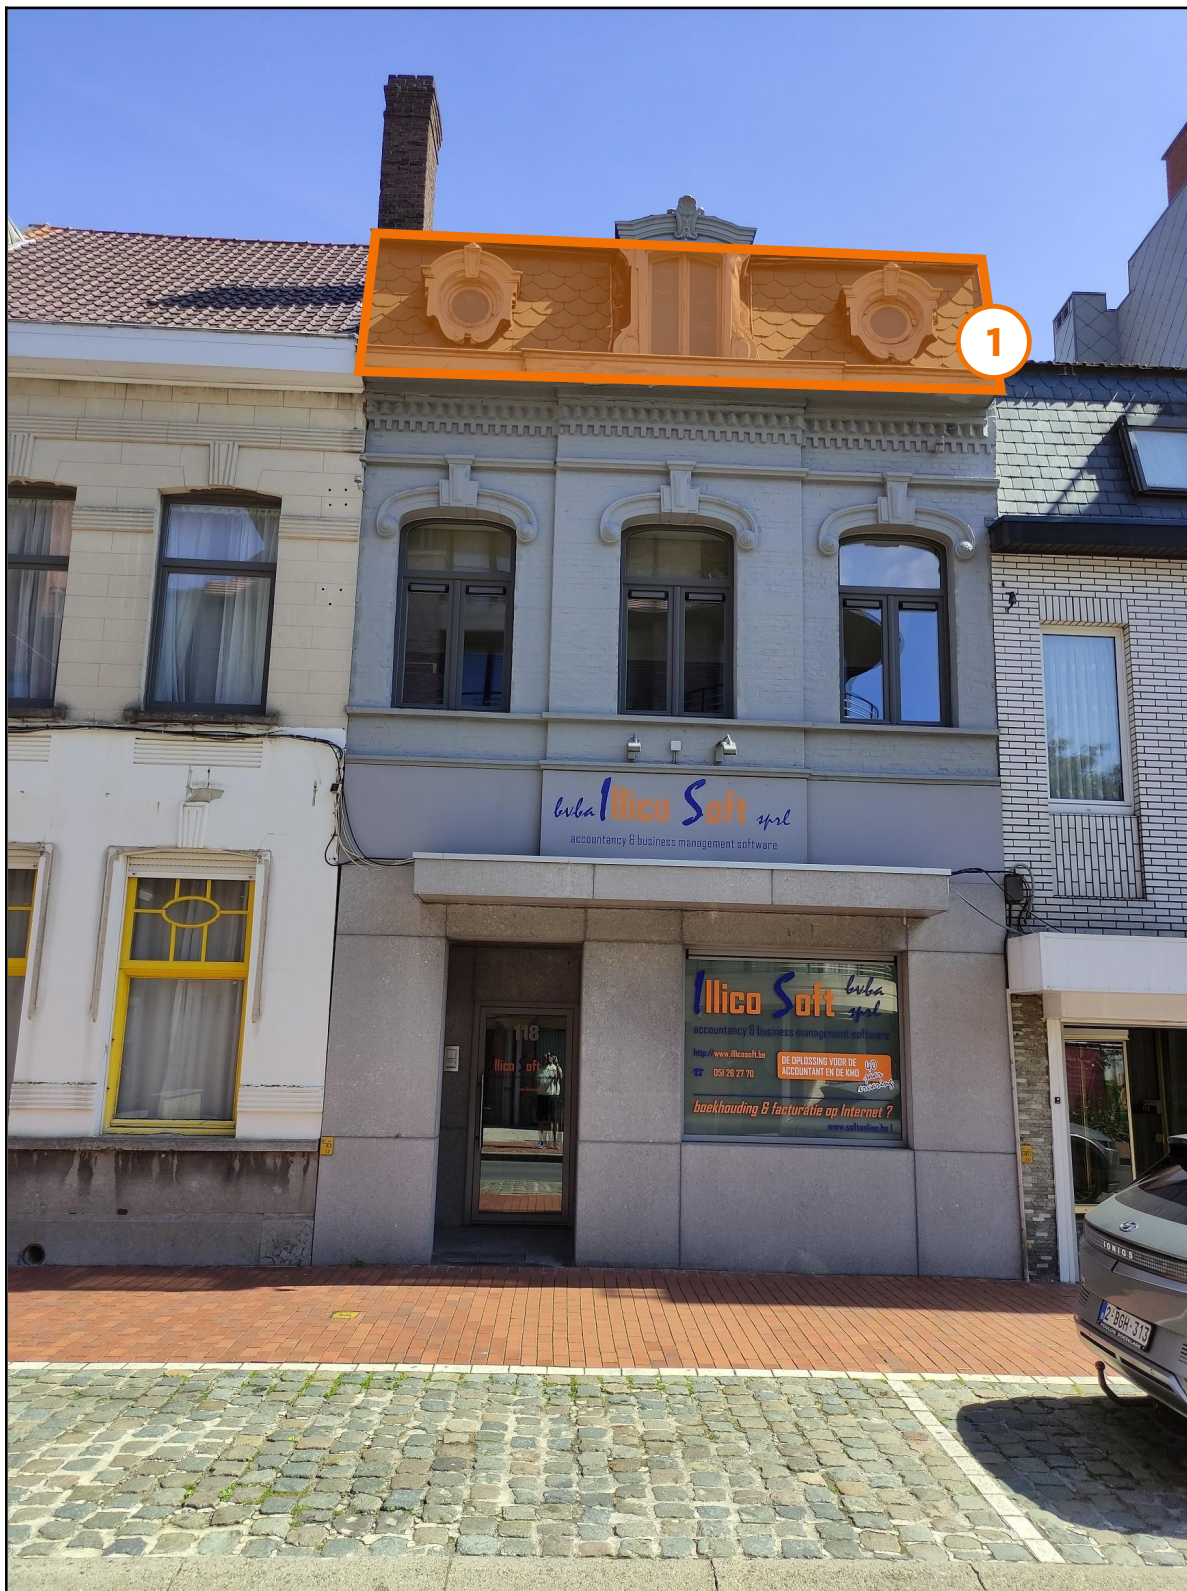
Plan 1.3: IMG_20230809_124420

1. Leien voorgevel

Asbestmateriaal

Verwijderen

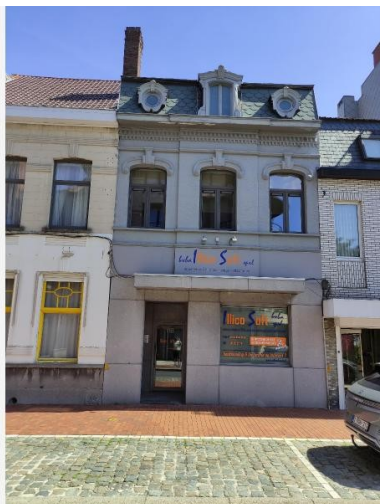
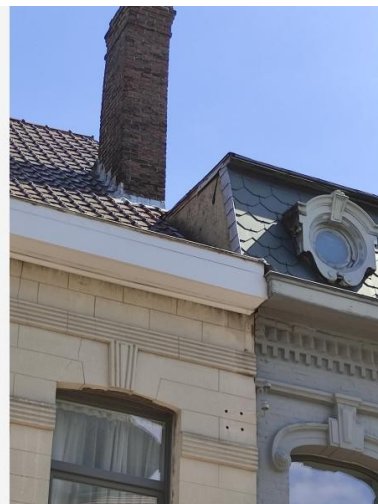
Het asbestmateriaal valt onder de mijlpaal van 2034.

Eindbeoordeling materiaalrisico	Laag materiaalrisico en/of verlaagde kans op vezelvrijgave
---------------------------------	--

Gebondenheid	Categorie 1: hechtgebonden in oorsprong
Asbestsoort (vezeltype)	Crocidoliet aanwezig
Asbestconcentratie	Laag (< 50%)
Afschermingsgraad van het gehele materiaal	Geheel of deels vrij aan de buitenlucht
Toestand van het materiaal	Onbeschadigd, niet verweerd

Beschrijving	Leien voorgevel
Omgeving	Buiten
Primaire drager	Schuin dak
Asbestmateriaal	Dak- en gevelbekleding - Lei, shingle
Bindmiddel van asbestmateriaal	Cement
Gebondenheid op basis van bindmiddel	Hecht
Hoeveelheid (oppervlakte - aantal)	• 6,00 m ² - 1 stuk
Totale oppervlakte	6,00 m ²
Eenvoudig bereikbaar	Ja

Verwijderen

- Zorg voor een veilig beheer. Vermijd het beschadigen van het asbestmateriaal. Controleer de toestand jaarlijks op wijzigingen.

- Eenvoudige handelingen: mag via doe-het-zelf of door werknemer(s) met opleidingsattest eenvoudige handelingen
Deze toepassing kan verwijderd worden aan de hand van een eenvoudige handeling, echter dient er wel rekening gehouden te worden met de PBM's en een correct afvalbeheer. Vergeet de toepassing zeker ook niet te fixeren.
- Eenvoudige handelingen: enkel door erkend asbestverwijderaar
Deze toepassing kan verwijderd worden aan de hand van een eenvoudige handeling, echter dient er wel rekening gehouden te worden met de PBM's en een correct afvalbeheer. Vergeet de toepassing zeker ook niet te fixeren.

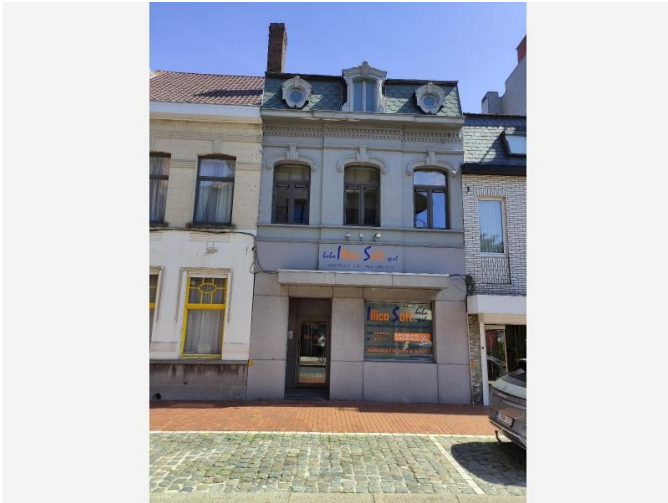
Situeringfoto

Permanente beperking

Reden: Het te onderzoeken materiaal situeert zich hoger dan 3,50 m te rekenen vanaf een veilige ondergrond

Uitleg van de asbestdeskundige: Het hellend dak is niet inspecteerbaar omdat deze hoger dan 3.5m is vanaf een veilige ondergrond.

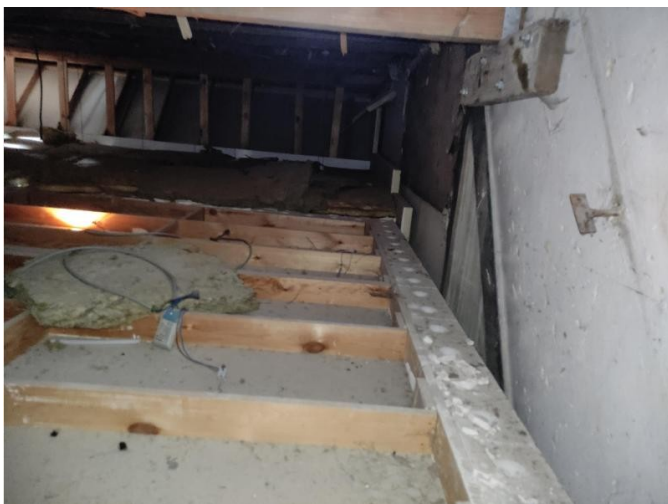
Situeringfoto

Permanente beperking

Reden: Het onderzoek kan niet uitgevoerd worden binnen de bepalingen van de Welzijnswet

Uitleg van de asbestdeskundige: Het plafond van het 1ste verdiep is niet op een veilige manier te betreden.

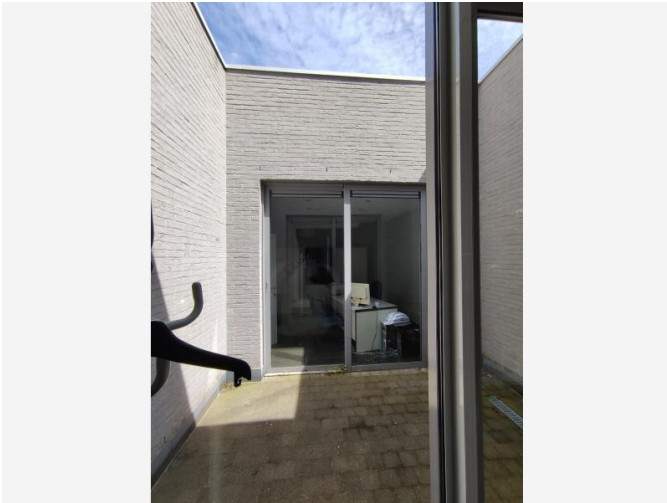
Situeringfoto

Uitgesloten van inspectie

Bouwjaar: 2009

Constructies gebouwd vanaf 2001 moeten niet onderzocht worden

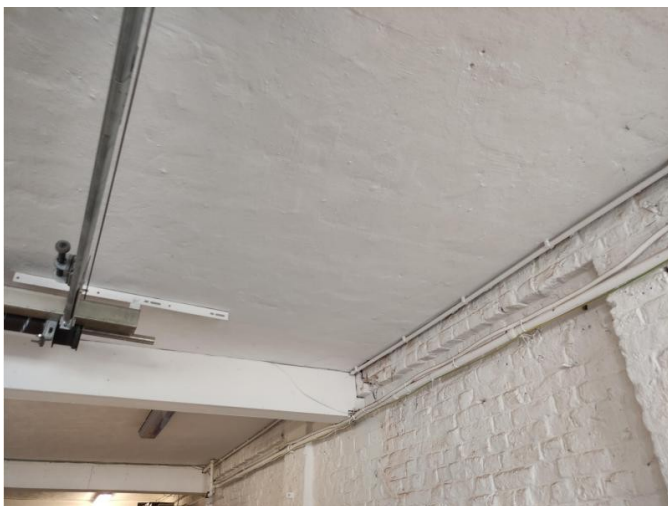
Vrije foto

Het plafond van de garage is uitgevoerd uit beton, deze is niet asbestverdacht.

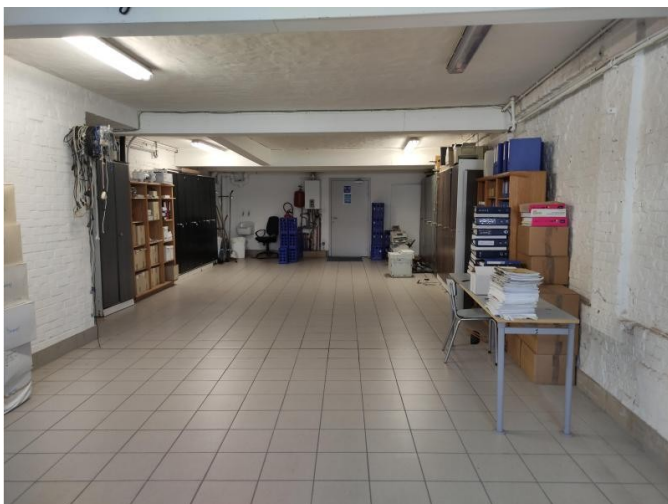
Vrije foto

De vloertegels zelf zijn niet asbestverdacht. Het is echter niet mogelijk om via een niet-destructief onderzoek vast te stellen wat er zich achter de vloertegels bevindt.

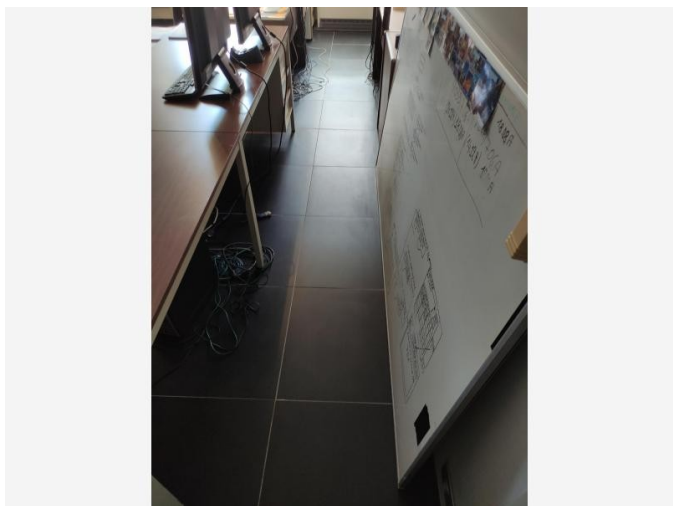
Vrije foto

De vloertegels zelf zijn niet asbestverdacht. Het is echter niet mogelijk om via een niet-destructief onderzoek vast te stellen wat er zich achter de vloertegels bevindt.

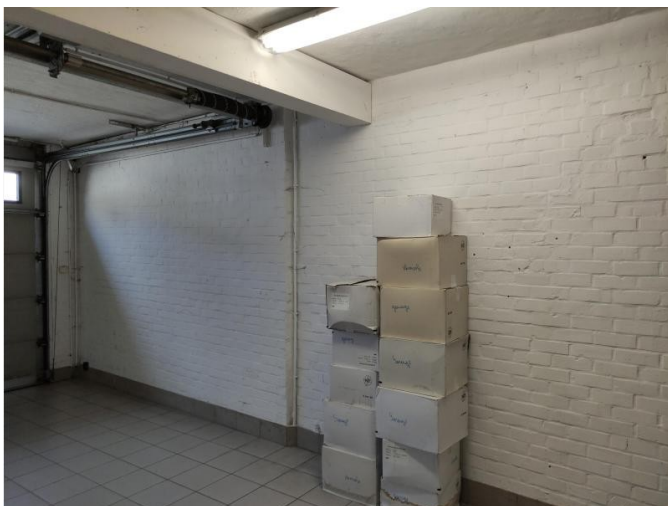
Vrije foto

De muur van de garage is uitgevoerd in opgaand metselwerk, deze is niet asbestverdacht.

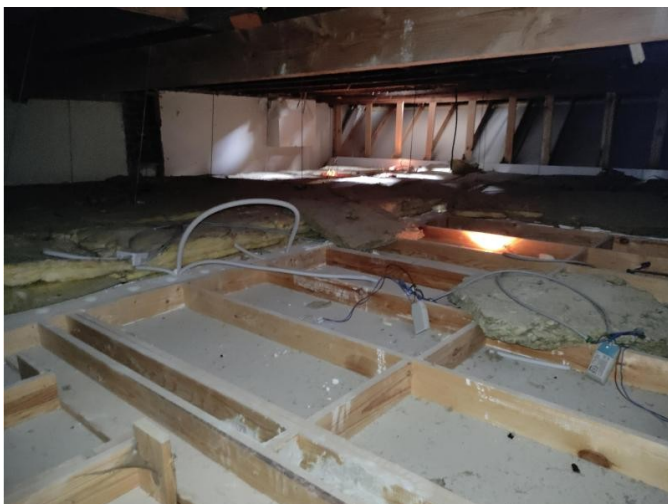
Vrije foto

Het plafond van het 1ste verdiep is uitgevoerd uit gyprocplaten, deze zijn niet asbestverdacht.

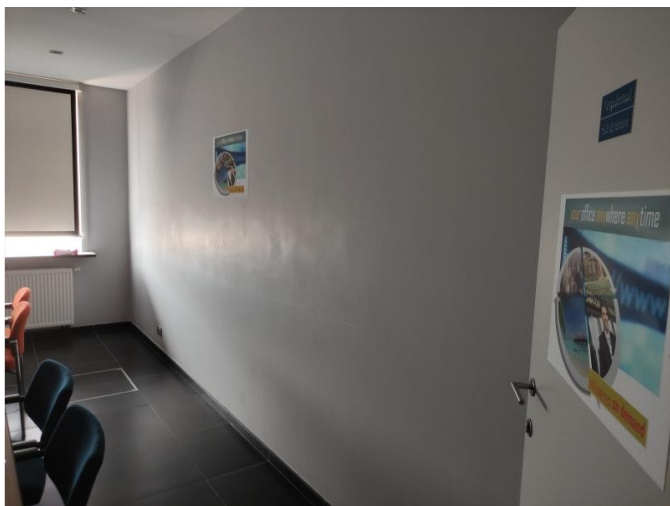
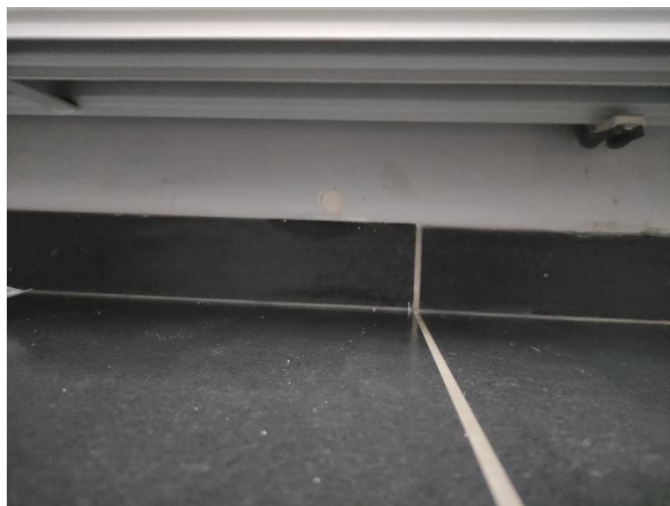
Geen asbest

#	Type	Referentie	Resultaat
10.1	Mengmonster	23-130526	Geen asbest

Beschrijving	Pleisterwerk muur gelijkvloers
Omgeving	Binnen
Primaire drager	Binnenwand
Bindmiddel van materiaal	Gips - kalk

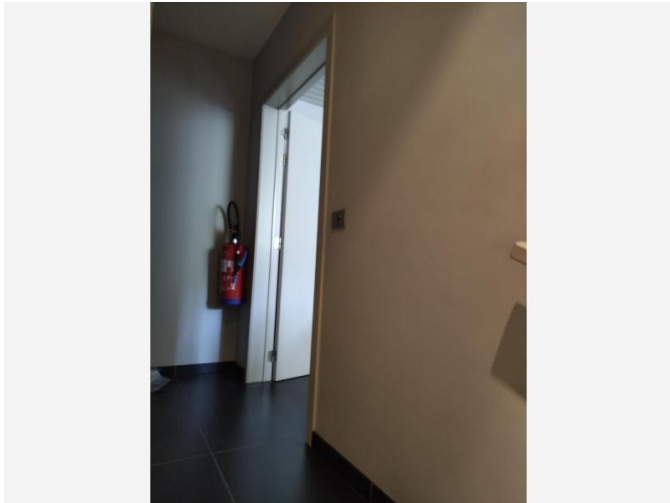
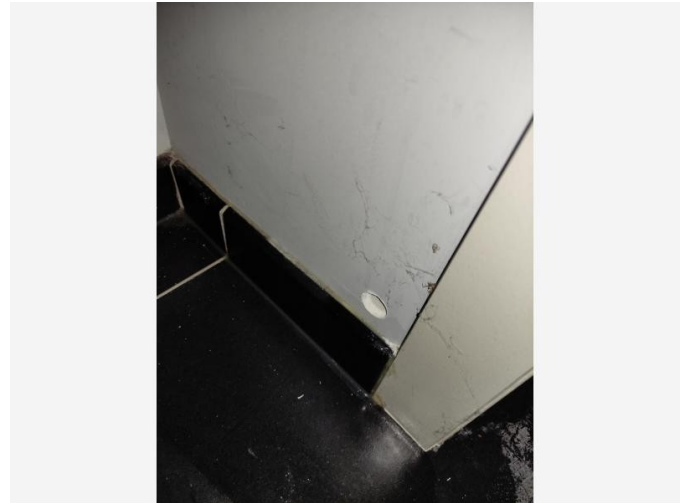
Geen asbest

#	Type	Referentie	Resultaat
11.1	Mengmonster	23-130527	Geen asbest

Beschrijving	Pleisterwerk muur 1ste verdiep
Omgeving	Binnen
Primaire drager	Binnenwand
Bindmiddel van materiaal	Gips - kalk
