# Asbestinventarisatetest

IJzerstraat 2B, 8691 Alveringem

Attestnummer : 20241224-000383.000

Uitgegeven op : 24.12.2024

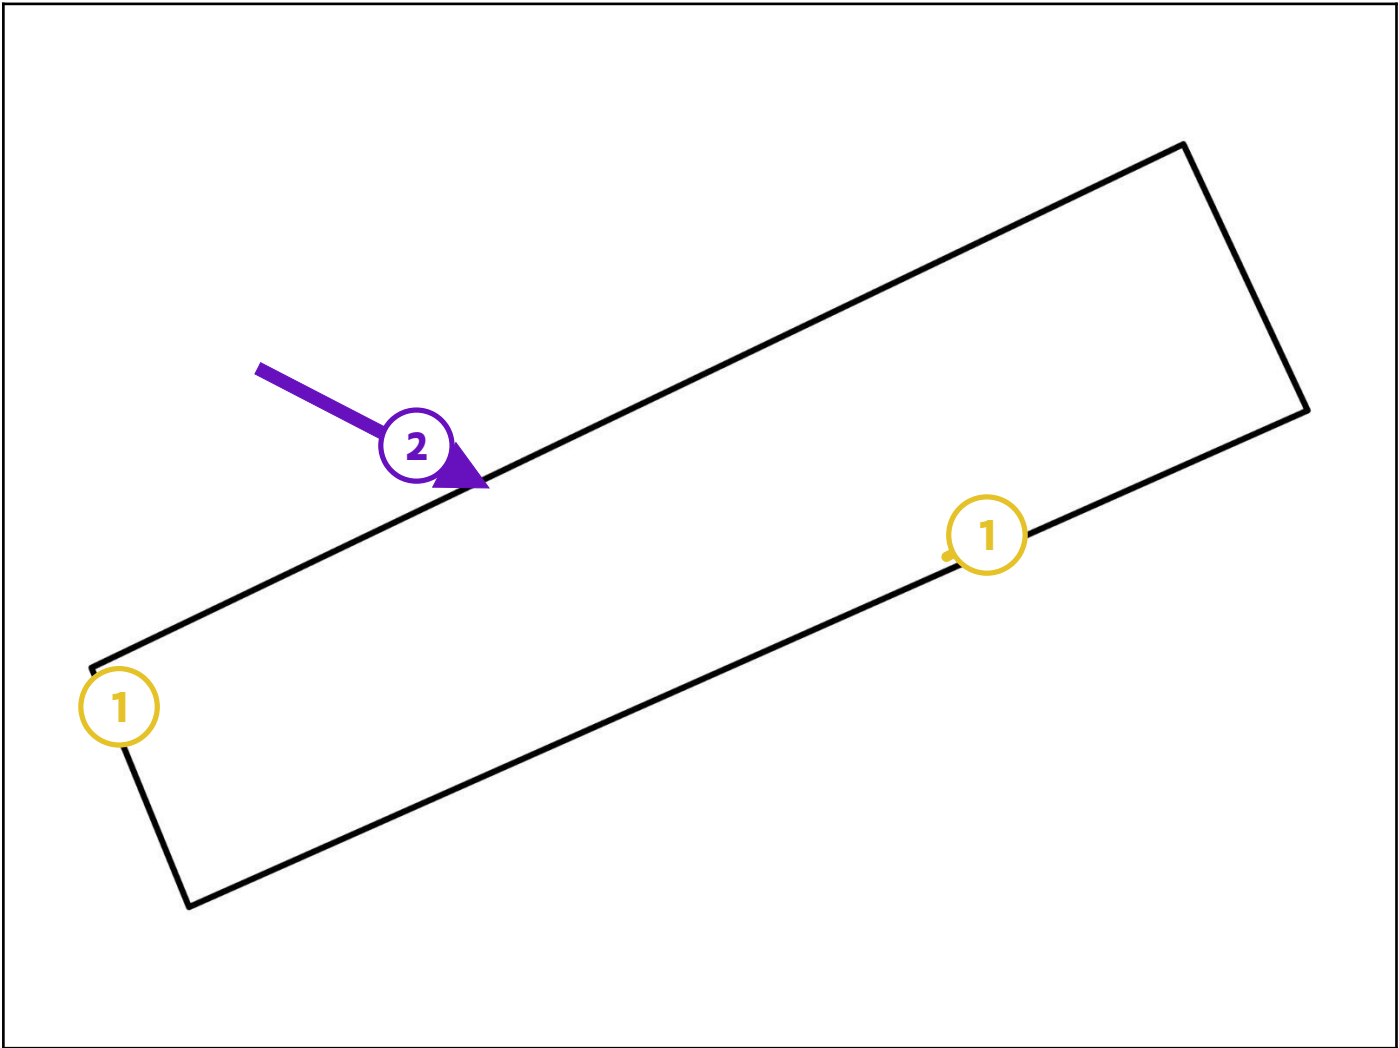
# Plan 3.1: garage

| Beschrijving | Type | Actie |
|---|---|---|
| 1. bakeliet | Asbestmateriaal | Zorgvuldig beheren |
| 2. oude roofing | Advies | - |

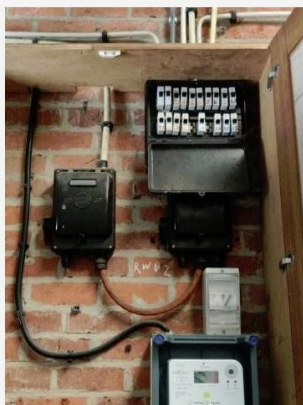
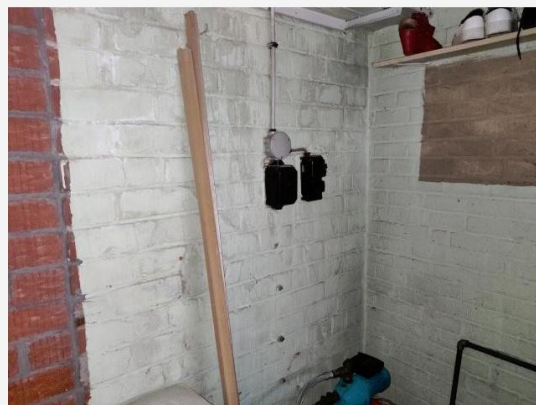
Het asbestmateriaal valt onder de mijlpaal van 2040.

Zorgvuldig beheren

| Eindbeoordeling materiaalarisico | Laag materiaalarisico en/of verlaagde kans op vezelvrijgave |

| Gebondenheid | Categorie 1: hechtgebonden in oorsprong |
| Asbestsoort (vezeltype) | Crocidoliet aanwezig |
| Asbestconcentratie | Laag (< 50%) |
| Afschermingsgraad van het gehele materiaal | Geheel of deels (ook) vrij aan de binnenlucht |
| Toestand van het materiaal | Onbeschadigd, niet verweerd |

| Beschrijving | bakeliet |
| Asbestmateriaal | Plaat, paneel, tablet - Type Bakeliet |

- Zorg voor een veilig beheer. Vermijd het beschadigen van het asbestmateriaal. Controleer de toestand jaarlijks op wijzigingen.

- Eenvoudige handelingen: mag via doe-het-zelf of door werknemer(s) met opleidingsattest eenvoudige handelingen

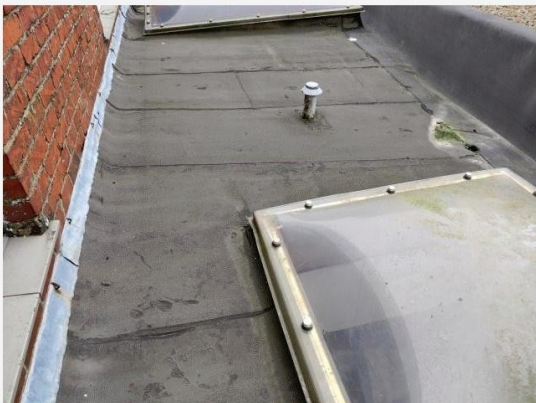
De toplaag van de roofing werd getest en is asbestvrij, over de eventuele oude lagen eronder kan geen zekerheid gegeven worden.

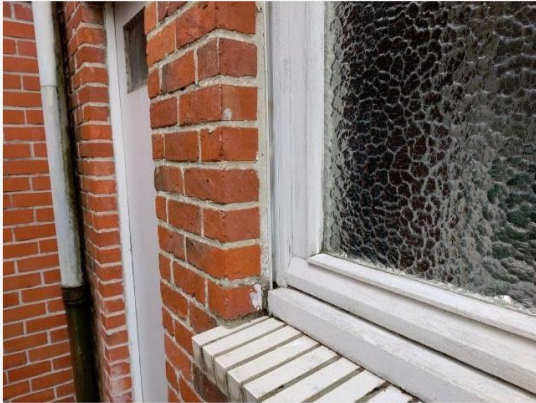
er is geen verdachte mastiek aanwezig

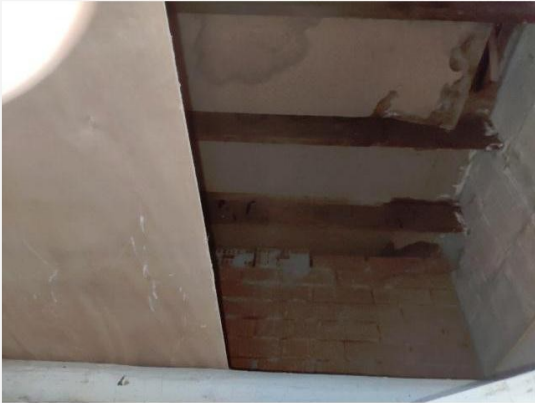
De platen van het plafond zijn van hout

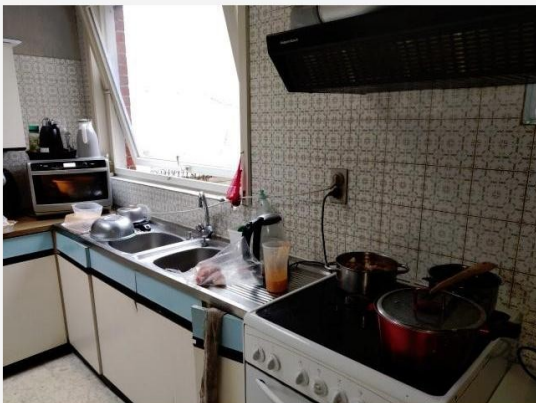
De tegels konden niet verder onderzocht worden naar verlijming van de tegel. Dit behoort tot destructief onderzoek en dit is niet noodzakelijk voor dit attest. Bij het verwijderen van de tegels moet er aandacht worden gegeven dat er mogelijks asbestverdacht lijm werd gebruikt voor de bevestiging.

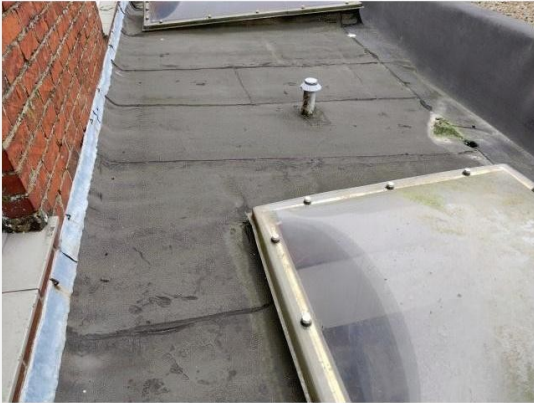
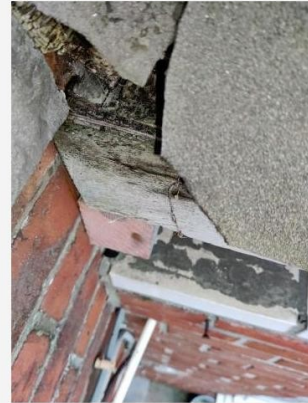
## Fiche 7: plat dak roofing

### Conclusie

Geen asbest

| # | Type | Referentie | Resultaat |
|---|---|---|---|
| 7.1 | Puntmonster | AIV_24_644_MM03 | Geen asbest |

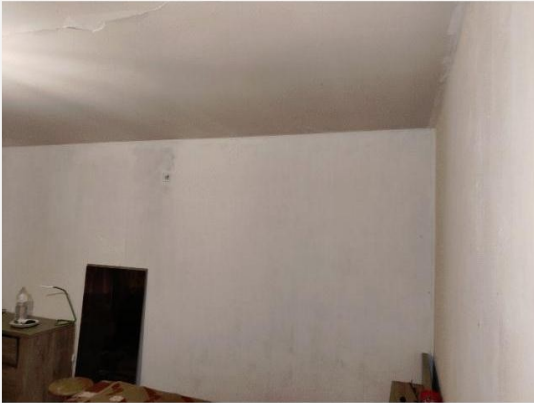
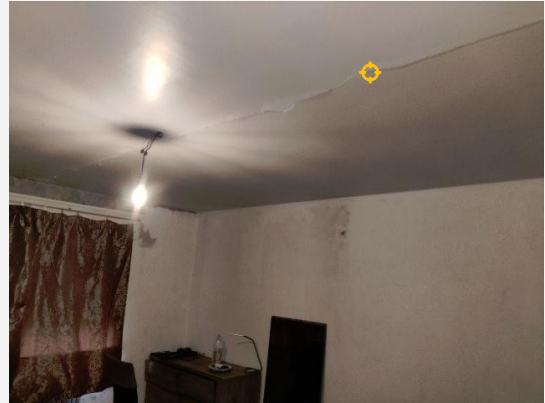
## Fiche 8: pleister plafond

### Conclusie

Geen asbest

| # | Type | Referentie | Resultaat |
|---|---|---|---|
| 8.1 | Mengmonster | AIV_24_644_MM02 | Geen asbest |

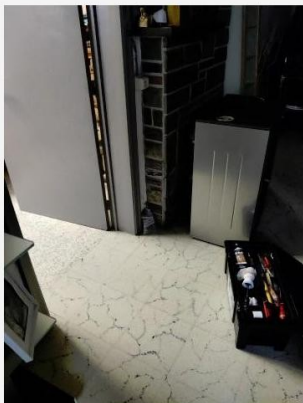
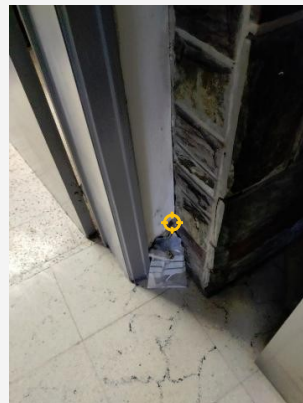
### Conclusie

Geen asbest

| # | Type | Referentie | Resultaat |
|---|---|---|---|
| 9.1 | Mengmonster | AIV_24_644-MM01 | Geen asbest |
