# Asbestinventarisatetest

Sint Jansstraat 155, 8840 Staden

Attestnummer : 20250619-000167.000

Uitgegeven op : 19.06.2025

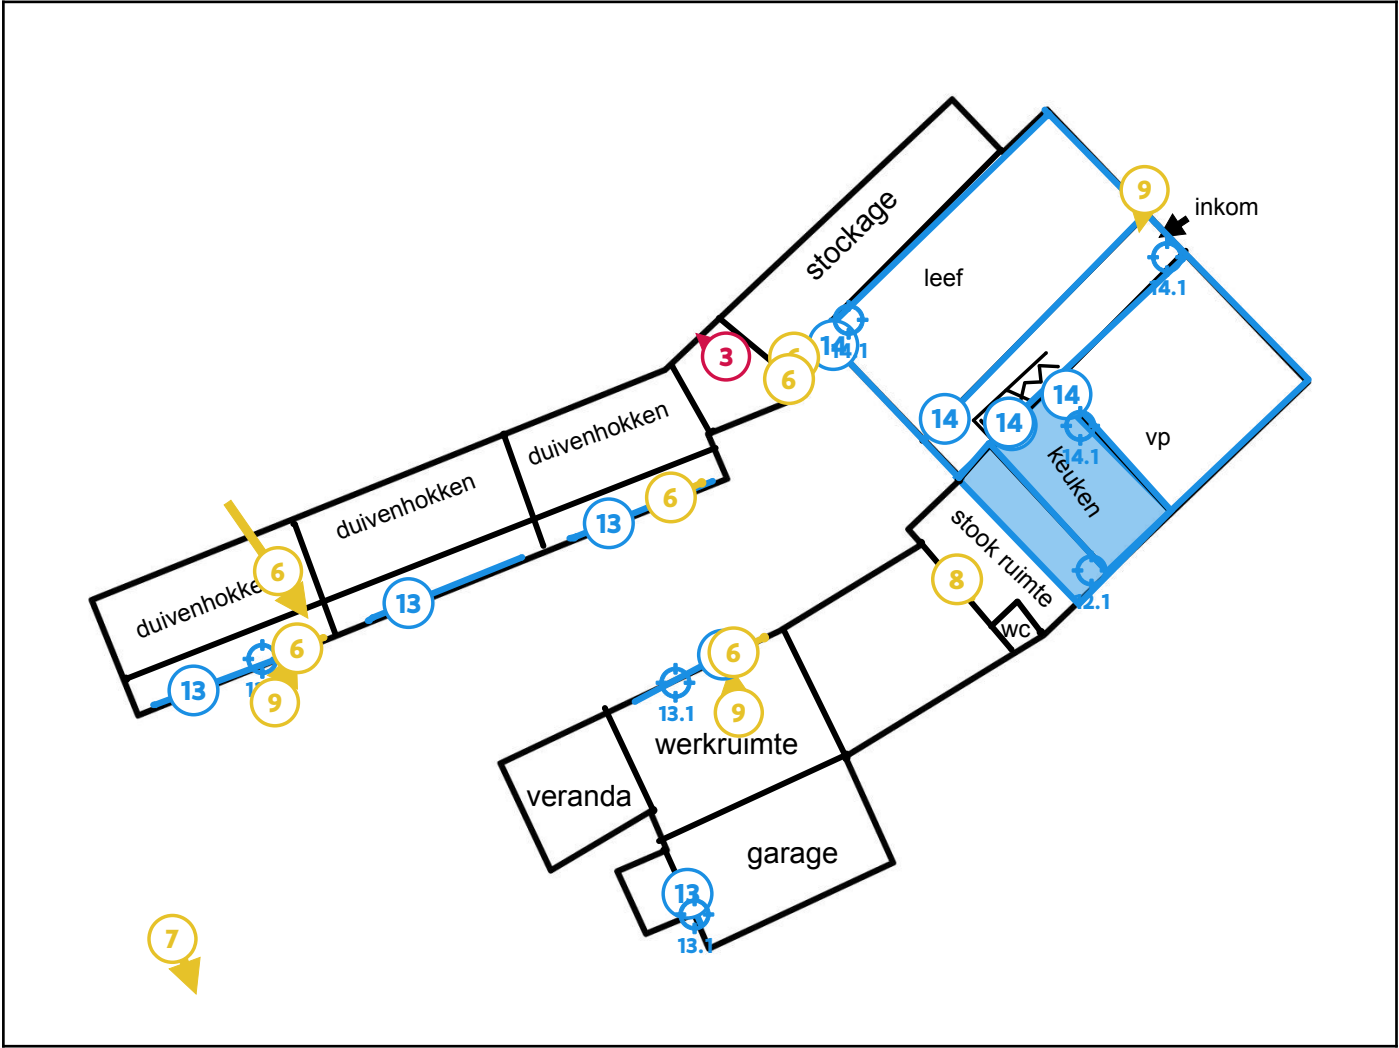
# Plan 1.1: Grondplan

| Beschrijving | Type | Actie |
|---|---|---|
| 3. Menuiserie plaat | Asbestmateriaal | Dringend verwijderen |
| 6. Menuiserie als afwerkingsplaat buitendeuren | Asbestmateriaal | Zorgvuldig beheren |
| 7. Asbest houdende buis in tuin | Asbestmateriaal | Zorgvuldig beheren |
| 8. Glasal afwerkingplaat buitendeur | Asbestmateriaal | Zorgvuldig beheren |
| 9. Bakeliet toepassingen | Asbestmateriaal | Zorgvuldig beheren |

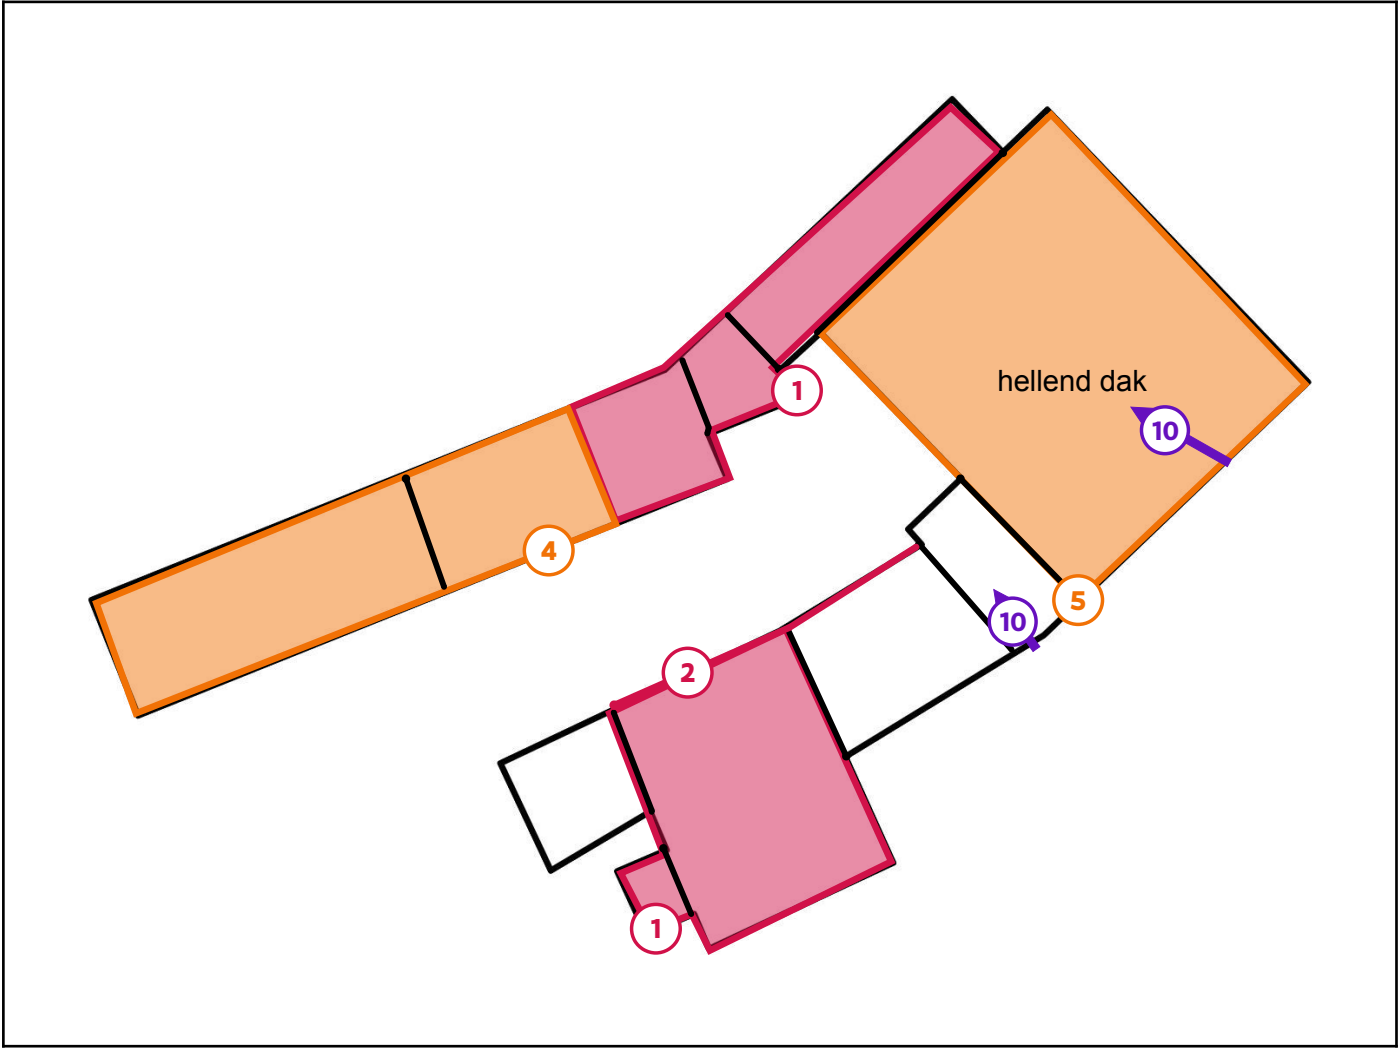
# Plan 1.4: Dakconstructie

| Beschrijving | Type | Actie |
|---|---|---|
| 1. Golfplaten | Asbestmateriaal | Dringend verwijderen |
| 2. Afval goot | Asbestmateriaal | Dringend verwijderen |
| 4. Onderdakplaten duivenhokken | Asbestmateriaal | Verwijderen |
| 5. Menuiserie onderdak | Asbestmateriaal | Maatregelen nemen |
| 10. Schoorstenen | Beperking | - |

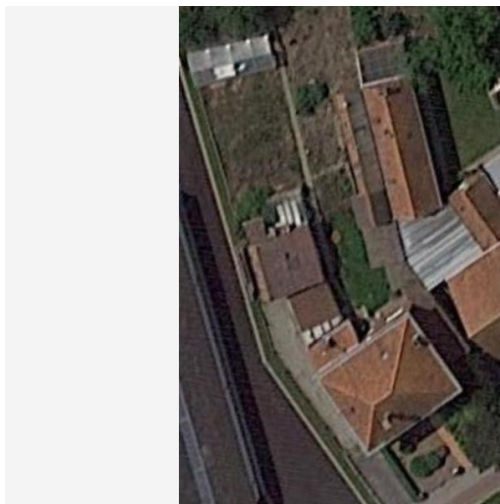
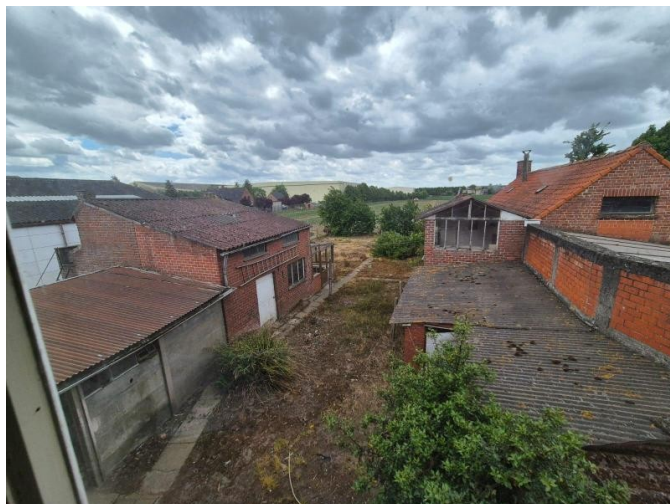
Het asbestmateriaal valt onder de mijlpaal van 2034.

**Dringend verwijderen**

| Eindbeoordeling materiaalrisico | Hoog materiaalrisico en/of hoge kans op vezelvrijgave |

| Asbestsoort (vezeltype) | Crocidoliet aanwezig |
| Toestand van het materiaal | Matig beschadigd, matig verweerd |

- Scherm in afwachting van verwijdering het asbestmateriaal af van luchtstromingen en verstoring: bijvoorbeeld door het te verpakken, te fixeren, af te dekken, signalisatie - afbakening aan te brengen, ...
- Verwijder dit asbestmateriaal zo snel mogelijk. Volg de toestand goed op.
- Hemelwater dat afspoelt van asbestcement daken of gevels kan asbestdeeltjes bevatten. Gebruik het enkel voor gesloten circuits (bv. spoelen toiletten). Reinig na het vervangen van het dak of de gevel de dakgoten en regenwaterput of -ton om asbesthoudend sediment of slib te verwijderen

- Eenvoudige handelingen: enkel door erkend asbestverwijderaar  
De asbest houdende golfplaten dienen verwijderd te worden met eenvoudige handelingen met bijkomende handelingen, uitgevoerd door een erkend asbestverwijderaar.
  - Onderliggende structuur gecontamineerd => voorafgaandelijk reinigen
  - Aanbrengen van een PE-folie onder de te verwijderen toepassingen + na asbestverwijdering omzichtig verwijderen én reinigen

- Volledige bevochtiging (met een impregnatie product), bijzondere aandacht Volledige bevochtiging (met een impregnatie product), bijzondere aandacht aan overlapzones.
- Reinigen van dakgoten

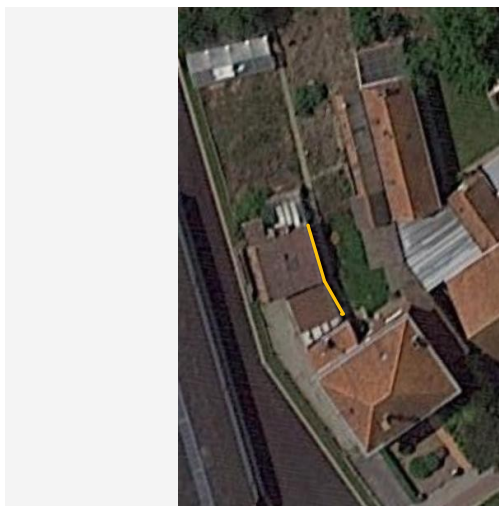
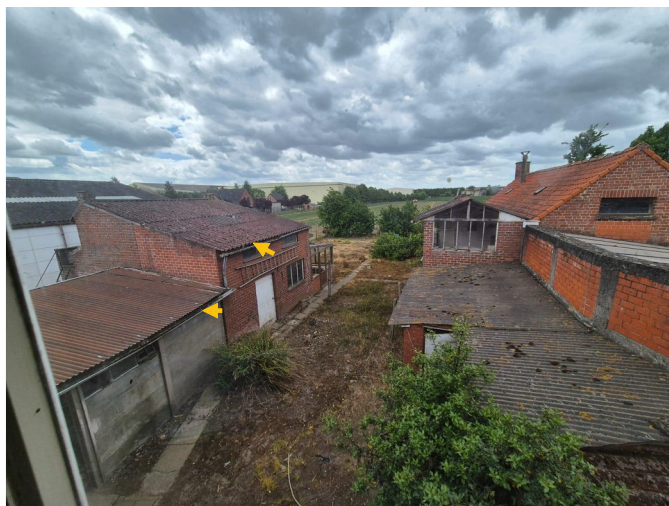
Het asbestmateriaal valt onder de mijlpaal van 2040.

**Dringend verwijderen**

| Bron van de resten | De asbest houdende golfplaten op de bij/aanbouw waarbij het hemelwater naar een lager gedeelte stroomt. |

- Verwijder het asbestafval.

- Eenvoudige handelingen: mag via doe-het-zelf of door werknemer(s) met opleidingsattest eenvoudige handelingen  
Het asbest afval in de goten kan eenvoudig verwijderd worden door de goten regelmatig uit te vegen.

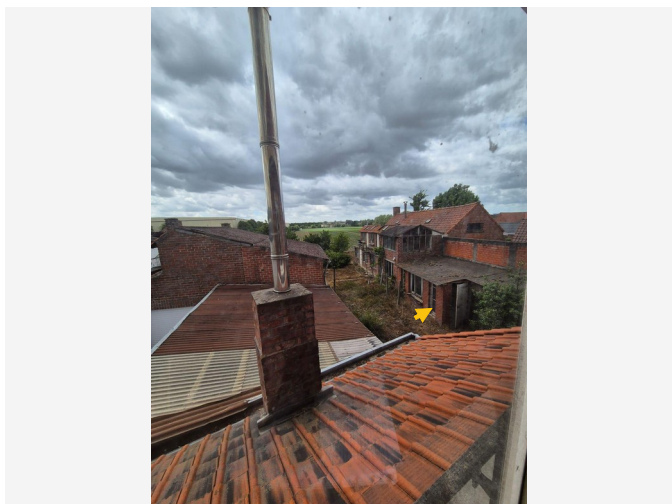
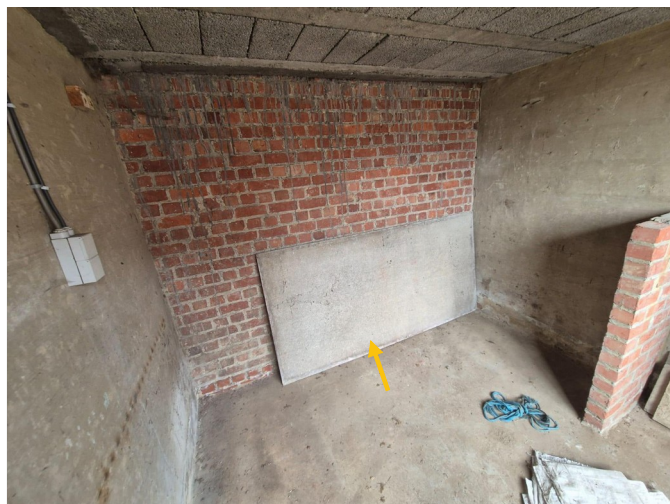
Het asbestmateriaal valt onder de mijlpaal van 2040.

**Dringend verwijderen**

| Aanwezige resten | De asbest houdende onderdak platen van de duivenhokken en de woning. De afwerkingsplaten op de deuren van de bij/aangebouwen. |

- Verwijder het asbestafval.

- Eenvoudige handelingen: mag via doe-het-zelf of door werknemer(s) met opleidingsattest eenvoudige handelingen  
De asbest houdende plaat kan eenvoudig verwijderd worden. Gelieve de toestand van de plaat niet te wijzigen en te deponeren in een te voorziene asbestzak.

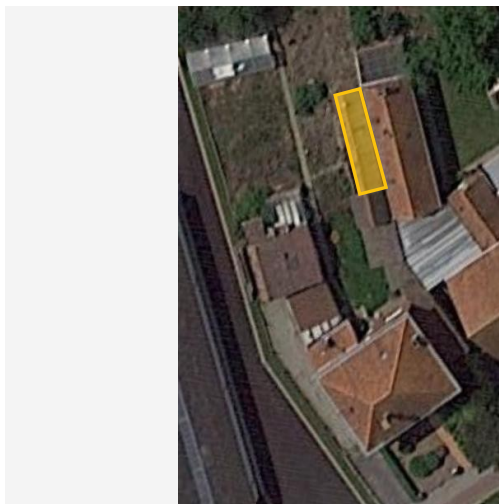
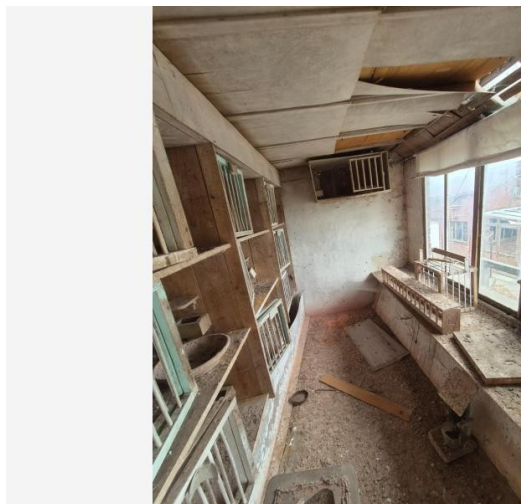
Verwijderen

| Eindbeoordeling materiaalrisico | Verhoogd materiaalrisico en/of verhoogde kans op vezelvrijgave |

| Toestand van het materiaal | Licht beschadigd, licht verweerd. Intact calciumsilicaatmateriaal of categorie III 'gebondenheid' |

- Verwijder dit asbestmateriaal zo snel mogelijk. Volg de toestand goed op.

- Eenvoudige handelingen: mag via doe-het-zelf of door werknemer(s) met opleidingsattest eenvoudige handelingen  
De onderdakplaten werden achteraf aangebracht. De platen kunnen eenvoudig verwijderd worden. Gelieve de platen te deponeren in een asbestzak.

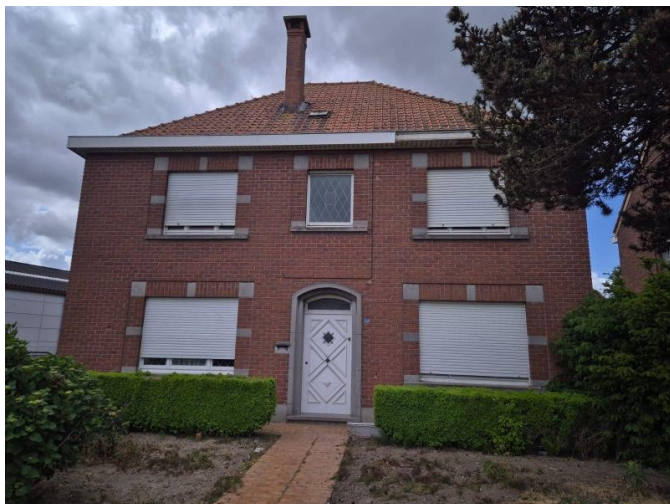
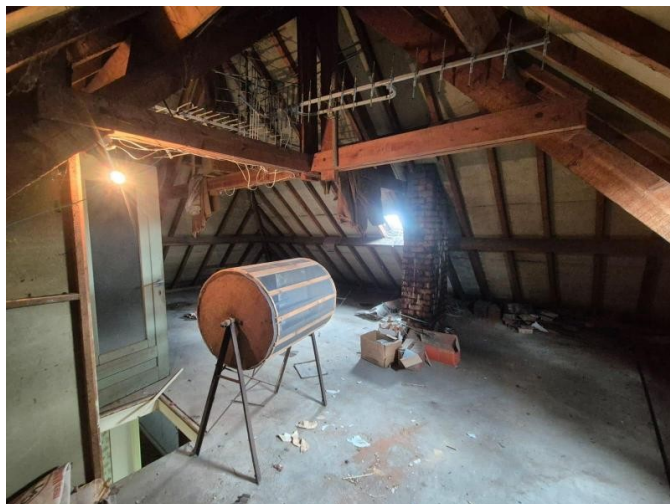
Maatregelen nemen

| Eindbeoordeling materiaalrisico | Verhoogd materiaalrisico en/of verhoogde kans op vezelvrijgave |

| Toestand van het materiaal | Licht beschadigd, licht verweerd. Intact calciumsilicaatmateriaal of categorie III 'gebondenheid' |

- Sluit de ruimte luchtdicht af en vermijd het betreden van de ruimte.

- Eenvoudige handelingen: mag via doe-het-zelf of door werknemer(s) met opleidingsattest eenvoudige handelingen  
De onderdakplaten zijn niet eenvoudig bereikbaar daardoor adviseren wij deze te laten verwijderen door erkend asbest verwijderaar. Indien de platen eenvoudig bereikbaar worden (werken) kunnen deze door een doe-het-zelf verwijderd worden. De onderdakplaten dienen verwijderd te worden zonder dat de toestand van de platen wijzigt.

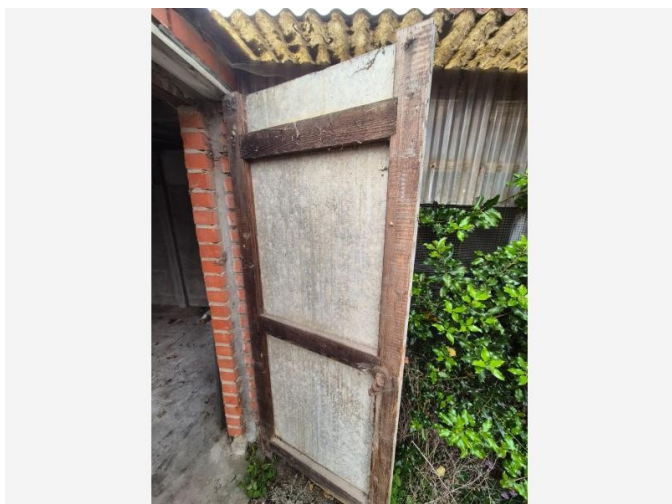
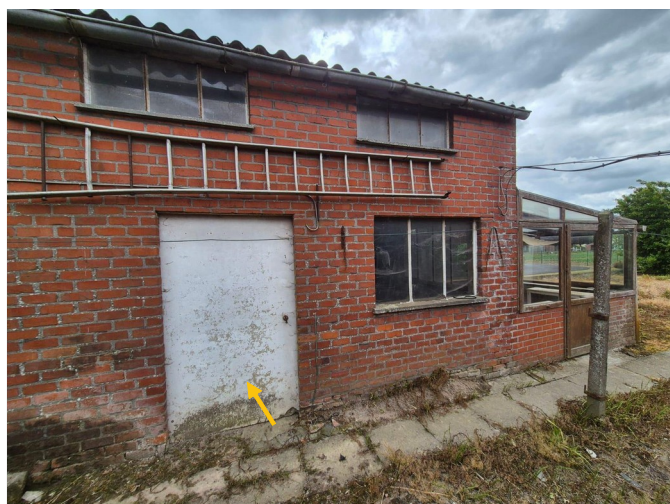
## Fiche 6: Menuiserie als afwerkingsplaat buitendeuren

Zorgvuldig beheren

| Eindbeoordeling materiaalrisico | Laag materiaalrisico en/of verlaagde kans op vezelvrijgave |

| Toestand van het materiaal | Licht beschadigd, licht verweerd. Intact calciumsilicaatmateriaal of categorie III 'gebondenheid' |

- Verwijder dit asbestmateriaal zo snel mogelijk. Volg de toestand goed op.

- Eenvoudige handelingen: mag via doe-het-zelf of door werknemer(s) met opleidingsattest eenvoudige handelingen  
De asbesthoudende platen kunnen eenvoudig verwijderd worden door het deurblad in zijn geheel te verwijderen.

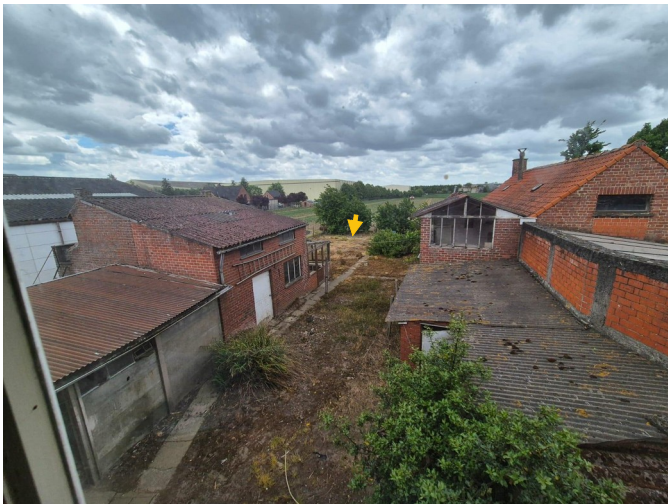
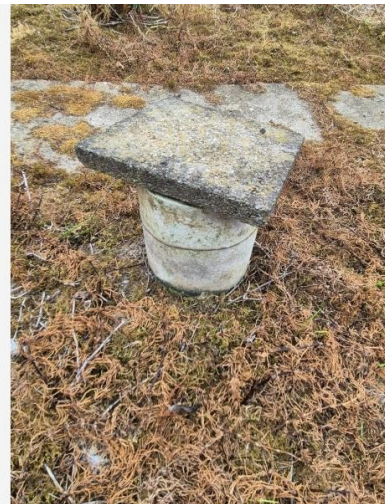
Zorgvuldig beheren

| Eindbeoordeling materiaalrisico | Laag materiaalrisico en/of verlaagde kans op vezelvrijgave |

- Scherm in afwachting van verwijdering het asbestmateriaal af van luchtstromingen en verstoring: bijvoorbeeld door het te verpakken, te fixeren, af te dekken, signalisatie - afbakening aan te brengen, ...
- Verwijder dit asbestmateriaal zo snel mogelijk. Volg de toestand goed op.

- Eenvoudige handelingen: mag via doe-het-zelf of door werknemer(s) met opleidingsattest eenvoudige handelingen  
De asbest houdende buis is eenvoudig te verwijderen. Gelieve de toestand van de buis niet te wijzigen tijdens te verwijdering.

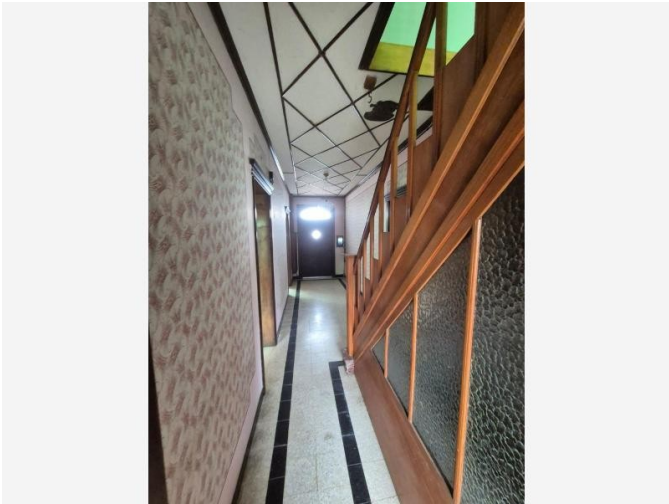
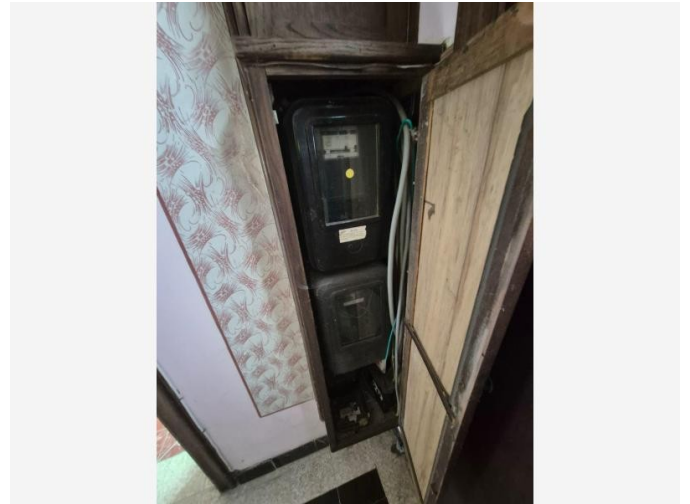
| Opmerking | Betreft een bakeliet teller en schakelaars in de aan/bijgebouwen. |
