# Asbestinventarisatetest

Gladiolenweg 18, 8840 Staden

Attestnummer : **20250226-000231.000**

Uitgegeven op : **26.02.2025**

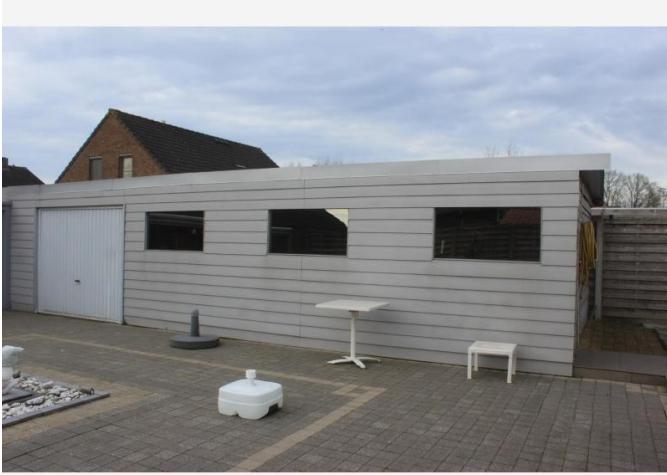
*Situeringsfoto*

**Bouwjaar:** 2005

*Constructies gebouwd vanaf 2001 moeten niet onderzocht worden*

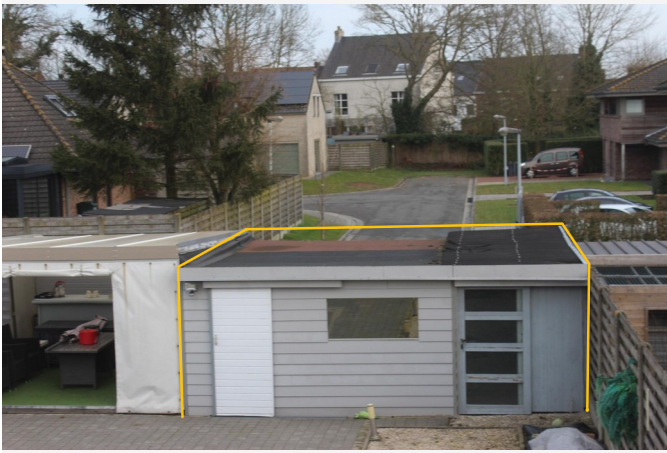
*Situeringsfoto*

**Bouwjaar:** 2015

*Constructies gebouwd vanaf 2001 moeten niet onderzocht worden*

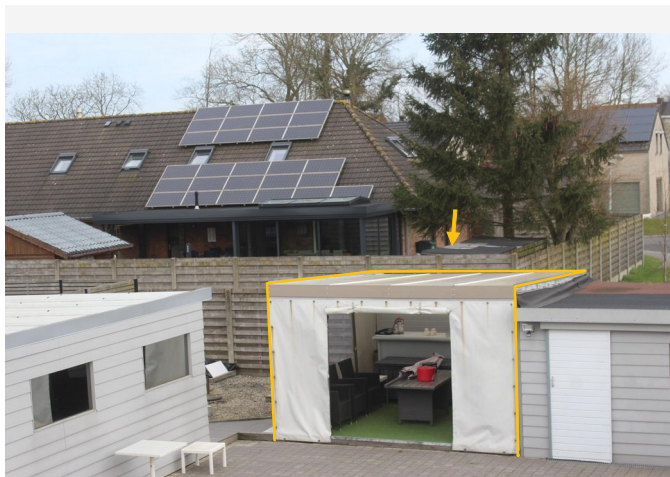
*Situeringsfoto*

**Bouwjaar:** 2016

*Constructies gebouwd vanaf 2001 moeten niet onderzocht worden*

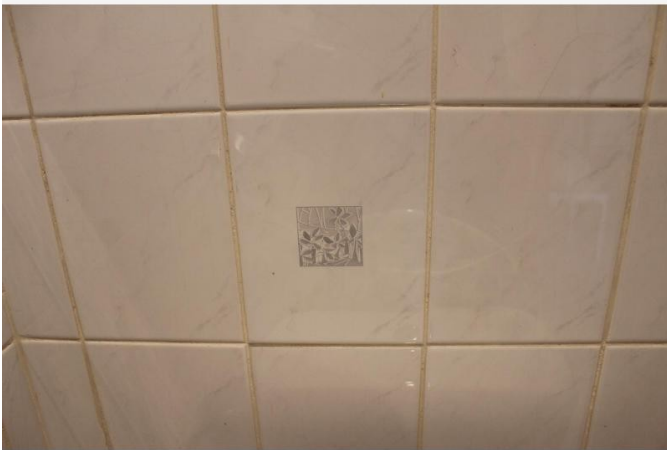
Vrije foto

De wandtegels zijn onbeschadigd waardoor er geen visuele inspectie of staalafname mogelijk was om vast te stellen of een eventuele asbesthoudende lijm gebruikt werd.

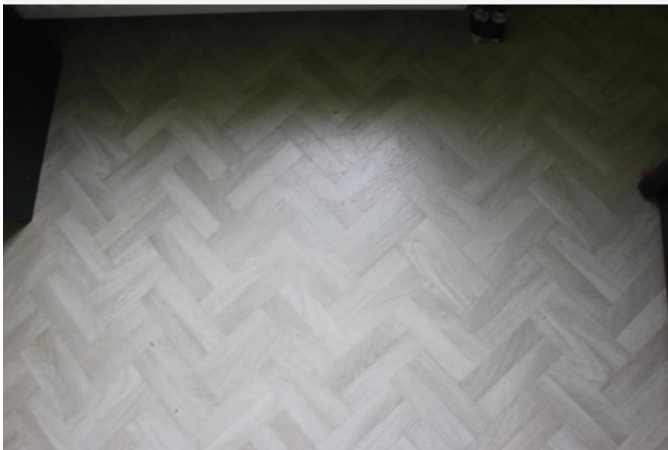
Vrije foto

Na vaststelling en expertise blijkt de vloerzeil niet- asbestverdacht te zijn.  
Het betreft een flexibele vloerzeil waarvan de onderkant in kunststof is.

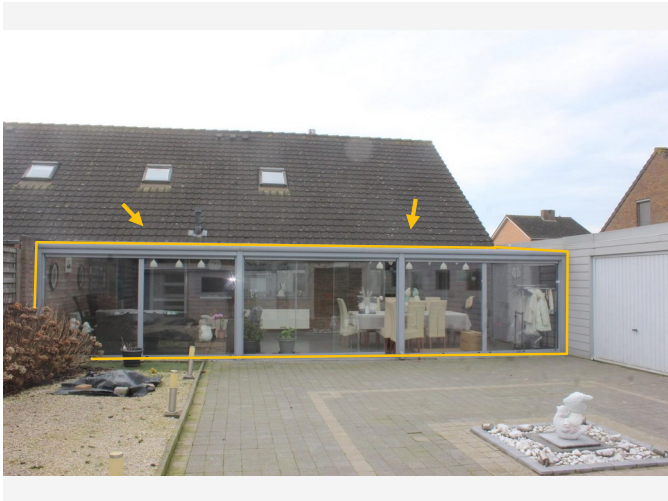
Vrije foto

Dak bedekt met polycarbonaatplaten en bijgevolg dus niet- asbestverdacht.

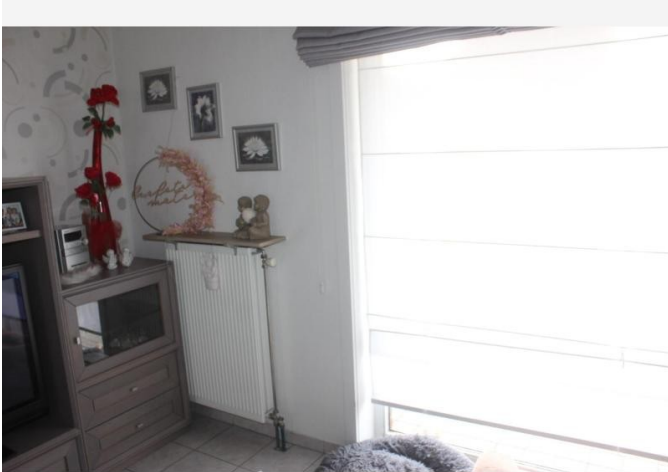
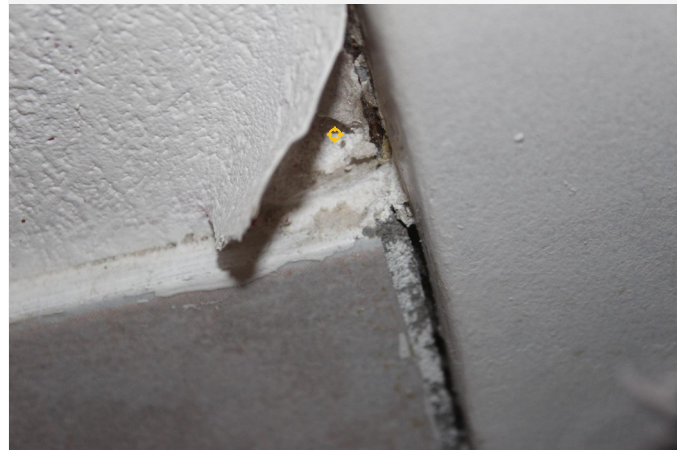
## Fiche 7: Pleisterwerk wanden

Geen asbest

| # | Type | Referentie | Resultaat |
|---|---|---|---|
| 7.1 | Mengmonster | S1 | Geen asbest |

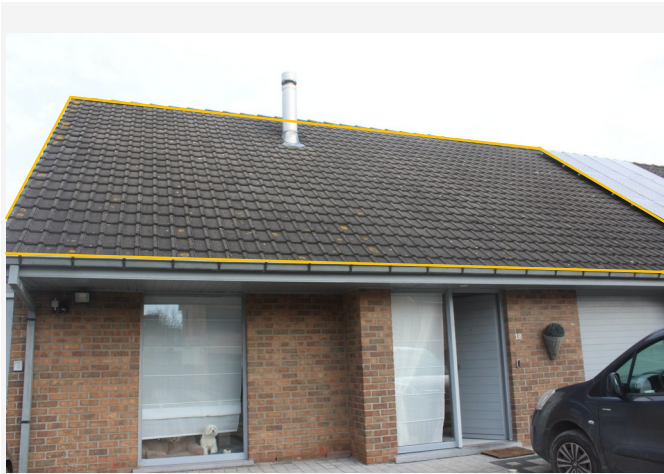
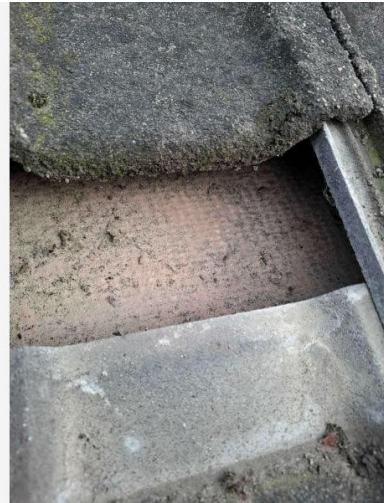
## Fiche 8: Onderdak woning

Geen asbest

| # | Type | Referentie | Resultaat |
|---|---|---|---|
| 8.1 | Puntmonster | S3 | Geen asbest |

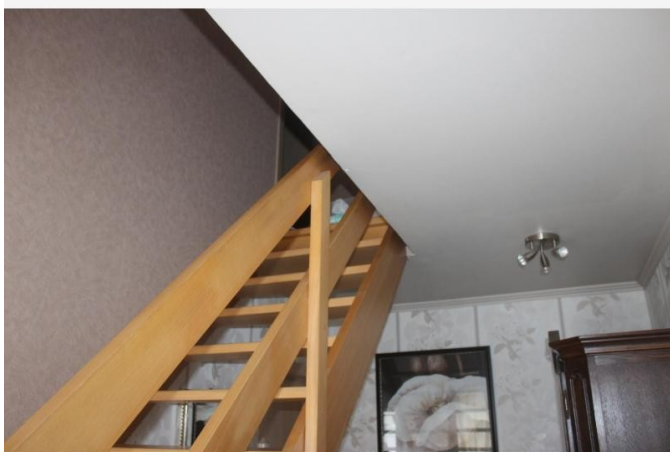
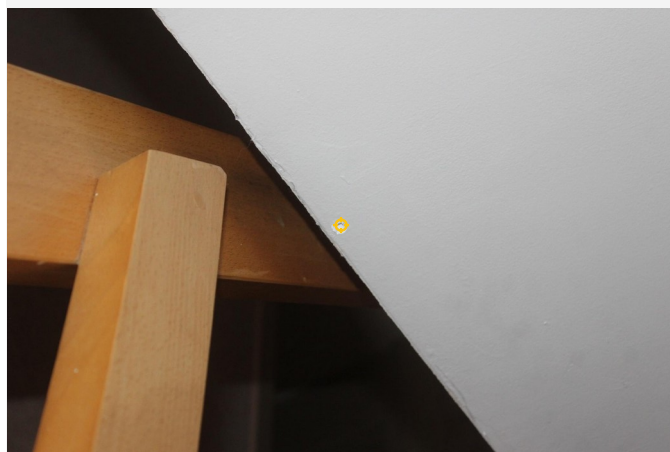
## Fiche 9: Pleisterwerk plafonds

Geen asbest

| # | Type | Referentie | Resultaat |
|---|---|---|---|
| 9.1 | Mengmonster | S2 | Geen asbest |

| Opmerking | <p>Hoeveelheid op basis van schatting en dus niet- bindend.</p> <p>Enkel plafond in inkom is bepleisterd. De overige plafonds zijn in MDF, betongewelven, gipskartonplaten.</p> |
