# Asbestinventarisatetest

Veurnseweg 80, 8900 Ieper

Attestnummer : 20251019-000143.000

Uitgegeven op : 19.10.2025

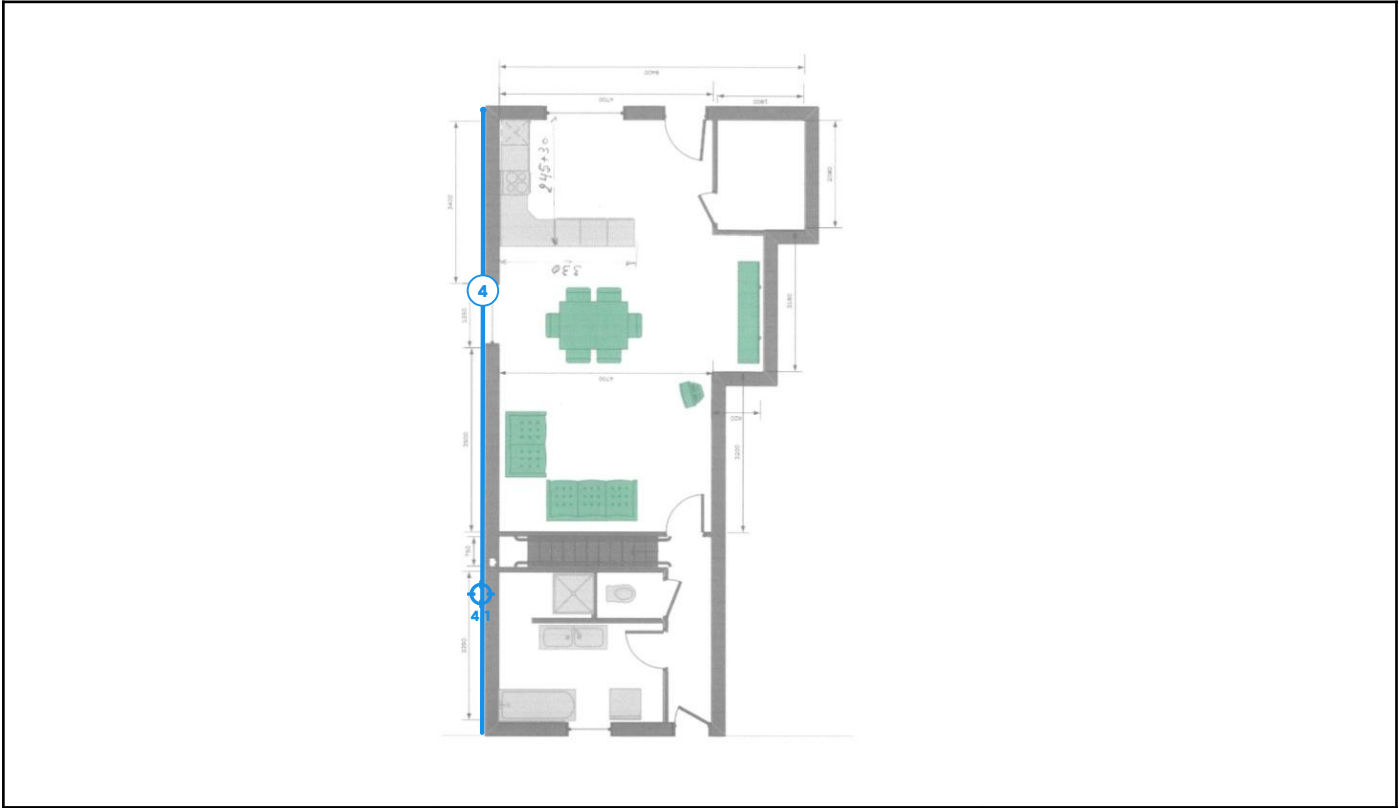
# Plan 1.1: Hoofdgebouw plan V0

| Beschrijving | Type | Actie |
|---|---|---|
| 4. Leien op zijgevel zeer verdacht | Geen asbest | - |

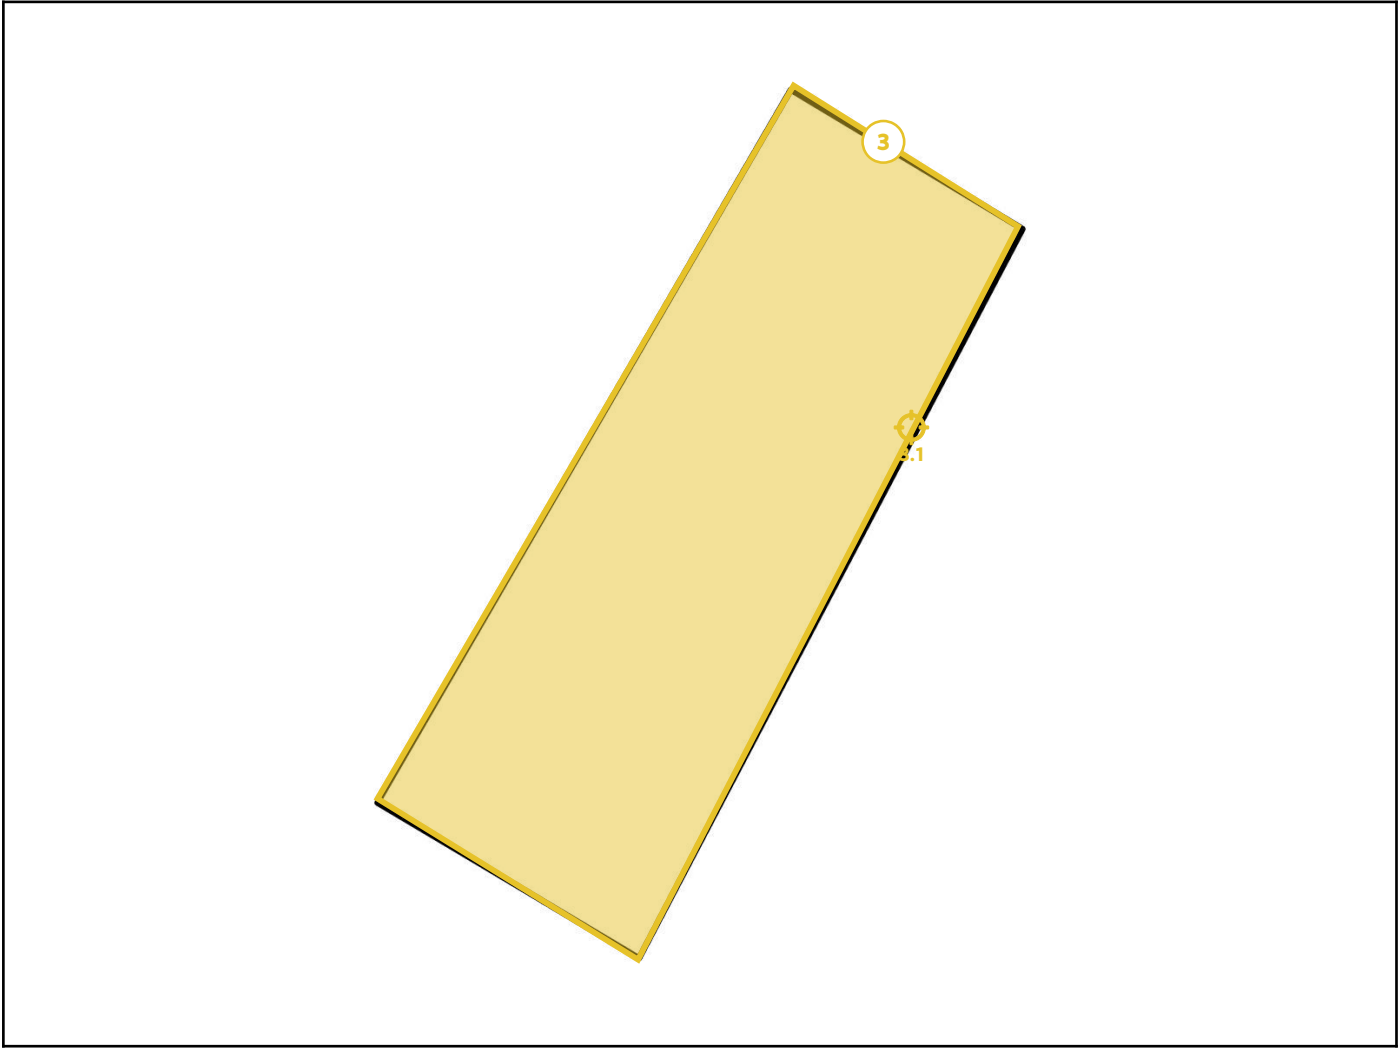
# Plan 1.3: Hoofdgebouw plan V2 zolder

| Beschrijving | Type | Actie |
|---|---|---|
| 3. onderdakplaten schuin dak | Asbestmateriaal | Zorgvuldig beheren |

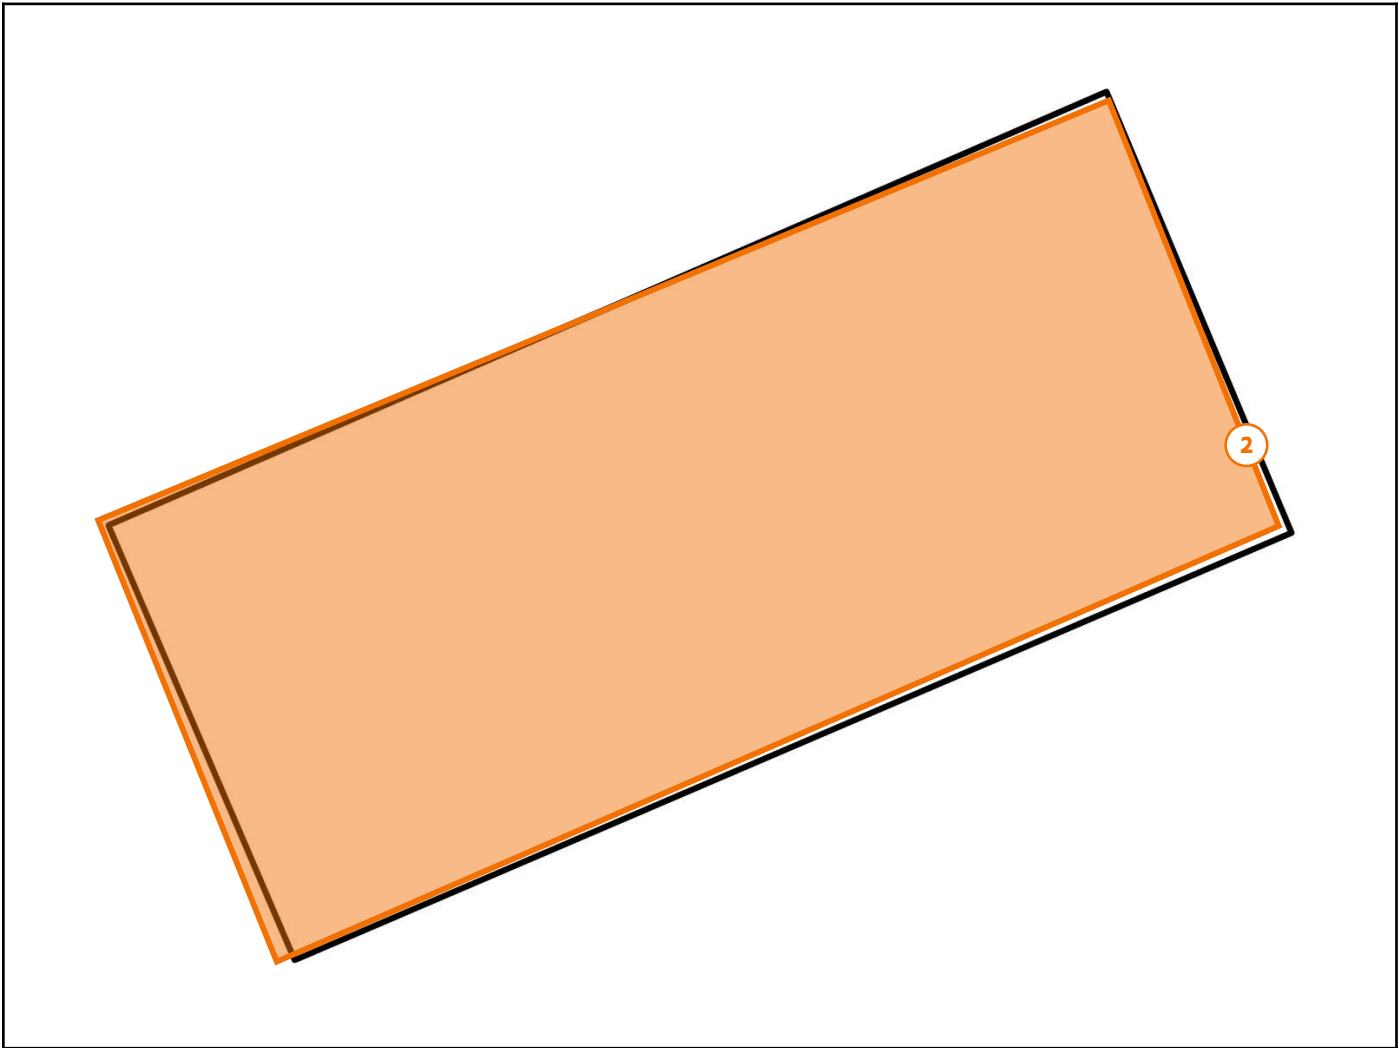
## Plan 2.1: Bijgebouw plan garage

| Beschrijving | Type | Actie |
|---|---|---|
| 2. Asbestverdachte golfplaten op het dak garage | Asbestmateriaal | Verwijderen |

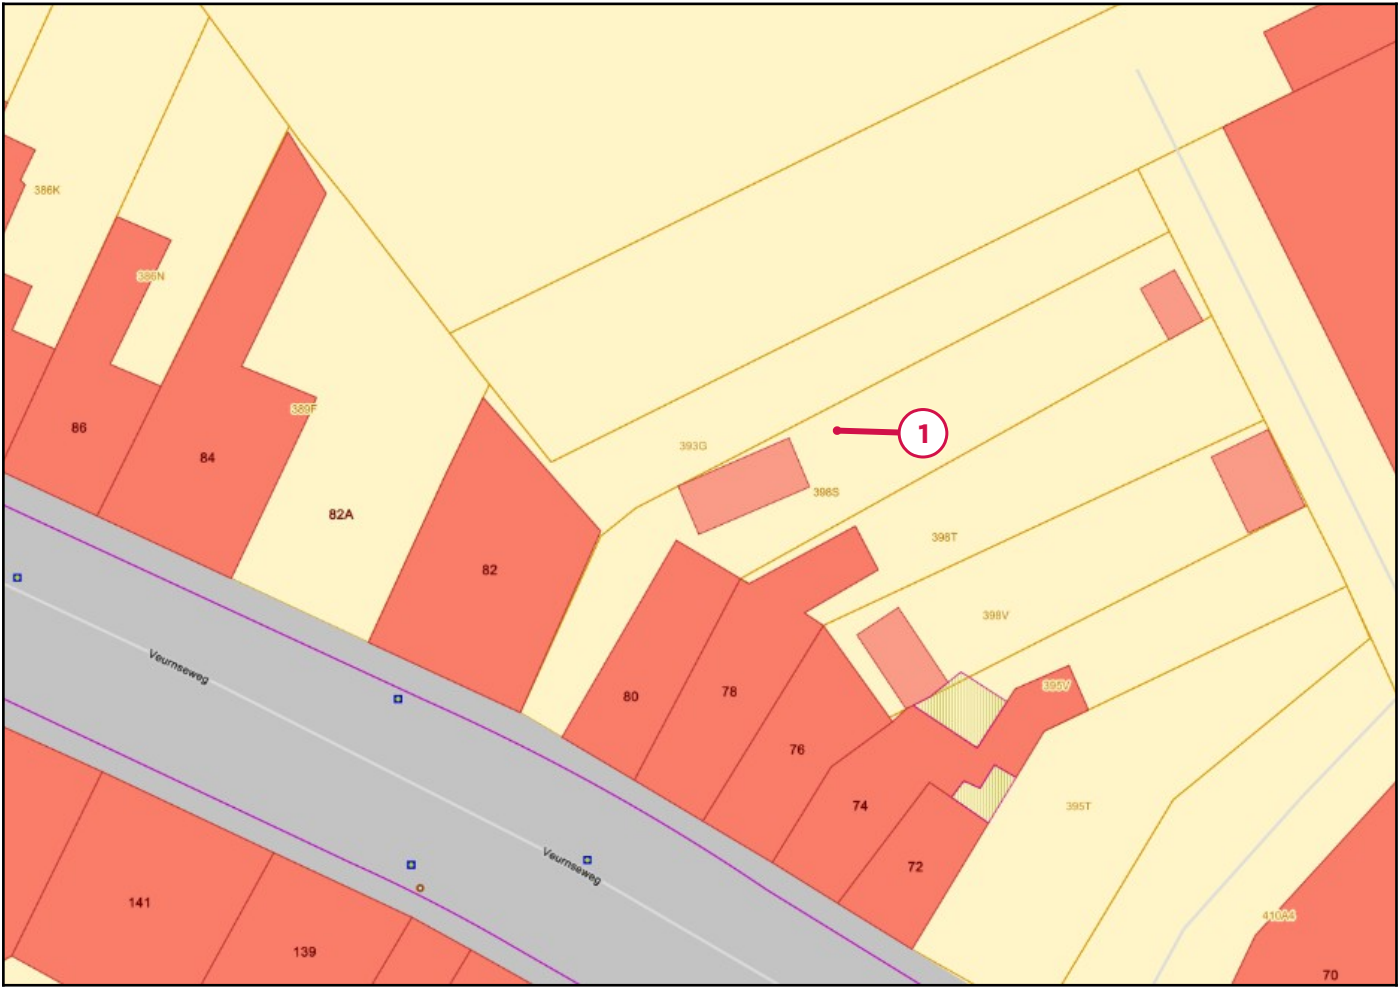
# Plan 4.1: Vaststellingen buiten de constructies

| Beschrijving | Type | Actie |
|---|---|---|
| 1. Gedemonteerde Eternit buis aanwezig in de tuin | Asbestmateriaal | Dringend verwijderen |

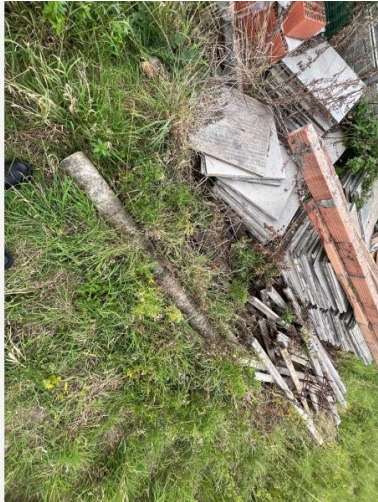
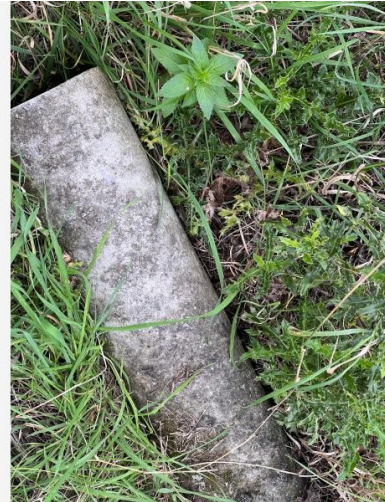
# Fiche 1: Gedeemteerde Eternit buis aanwezig in de tuin

Asbestmateriaal – afvalstof

Het asbestmateriaal valt onder de mijlpaal van 2040.

**Dringend verwijderen**

- Eenvoudige handelingen: mag via doe-het-zelf of door werknemer(s) met opleidingsattest eenvoudige handelingen  
De toepassing is hechtgebonden en bevindt zich los in de tuin. Deze mag zorgvuldig en in zijn geheel worden afgevoerd.

- Verwijder het asbestafval.

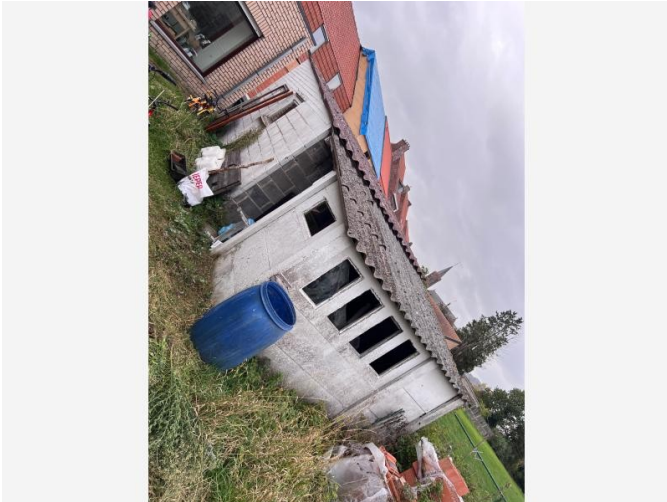
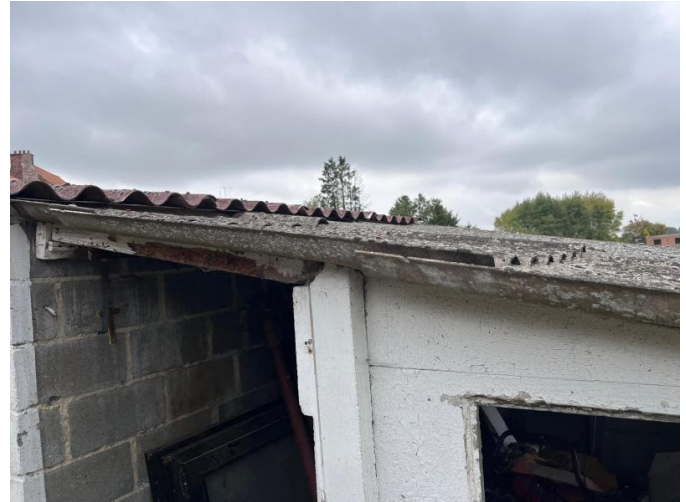
## Fiche 2: Asbestverdachte golfplaten op het dak garage

- Eenvoudige handelingen: mag via doe-het-zelf of door werknemer(s) met opleidingsattest eenvoudige handelingen  
De toepassing bevindt zich op het dak van het tuinhuis en bestaat uit golfplaten. Deze zijn hechtgebonden en mogen zorgvuldig in hun geheel worden afgevoerd.

| Eindbeoordeling materiaalrisico | Verhoogd materiaalrisico en/of verhoogde kans op vezelvrijgave |

| Asbestsoort (vezeltype) | Crocidoliet aanwezig |
| Toestand van het materiaal | Licht beschadigd, licht verweerd. Intact calciumsilicaatmateriaal of categorie III 'gebondenheid' |

- Verwijder dit asbestmateriaal zo snel mogelijk. Volg de toestand goed op.

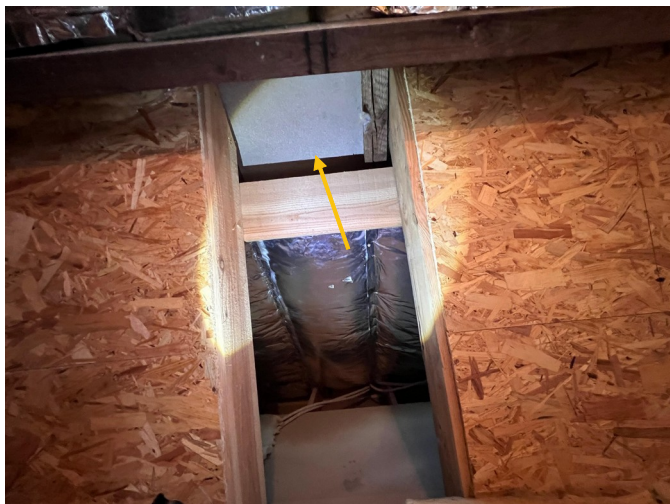
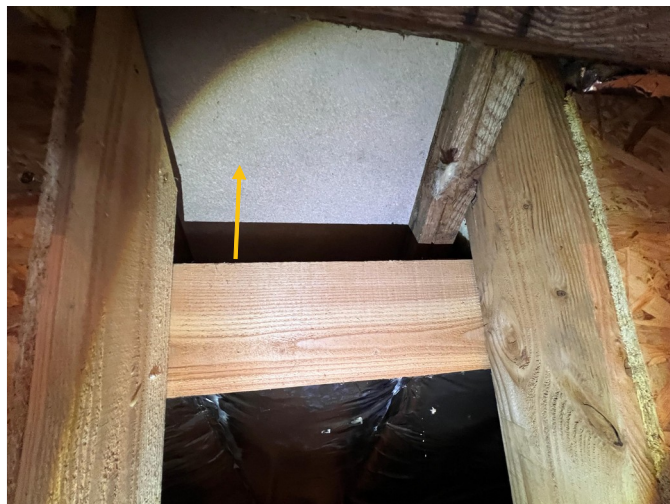
- Eenvoudige handelingen: enkel door erkend asbestverwijderaar  
Tijdens de uitgebreide inspectie zijn asbestverdachte onderdakplaten vastgesteld. Deze platen vormen een hechtgebonden asbesttoepassing, waarbij de asbestvezels stevig in het cementgebonden materiaal zijn verankerd.

Zolang de platen intact en onbeschadigd blijven, is de kans op vezelvrijgave zeer beperkt.

| Eindbeoordeling materiaalisico | Zeer laag materiaalisico en/of zeer lage kans op vezelvrijgave |

| Asbestsoort (vezeltype) | Alleen chrysotiel |
| Toestand van het materiaal | Onbeschadigd, niet verweerd |

| # | Type | Referentie | Resultaat |
|---|---|---|---|
| 3.1 | Puntmonster | 1 | Chrysotiel |

- Zorg voor een veilig beheer. Vermijd het beschadigen van het asbestmateriaal. Controleer de toestand jaarlijks op wijzigingen.

De onderdakplaten bevinden zich echter op een moeilijk bereikbare locatie, waardoor veilige demontage zonder beschadiging niet evident is. Daarom wordt aanbevolen om de verwijdering uitsluitend te laten uitvoeren door een erkend asbestverwijderaar.

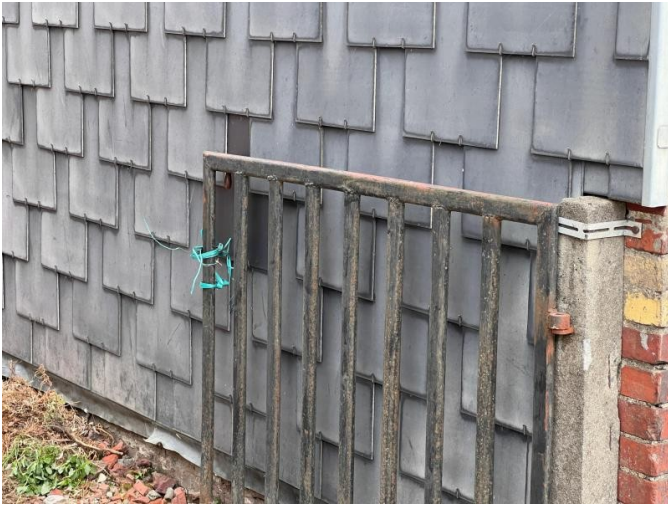
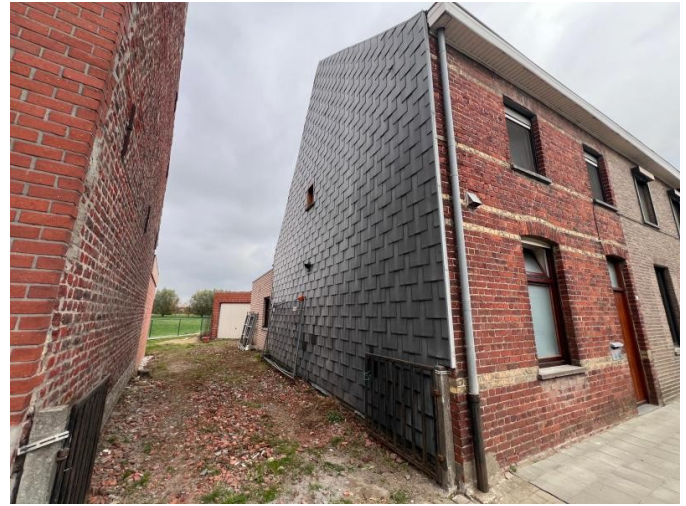
## Fiche 4: Leien op zijgevel zeer verdacht

Geen asbest

| # | Type | Referentie | Resultaat |
|---|---|---|---|
| 4.1 | Puntmonster | 2 | Geen asbest |
