# Asbestinventarisat attest

Roeselarestraat 94, 8840 Staden

Attestnummer : 20251117-000440.000

Uitgegeven op : 17.11.2025

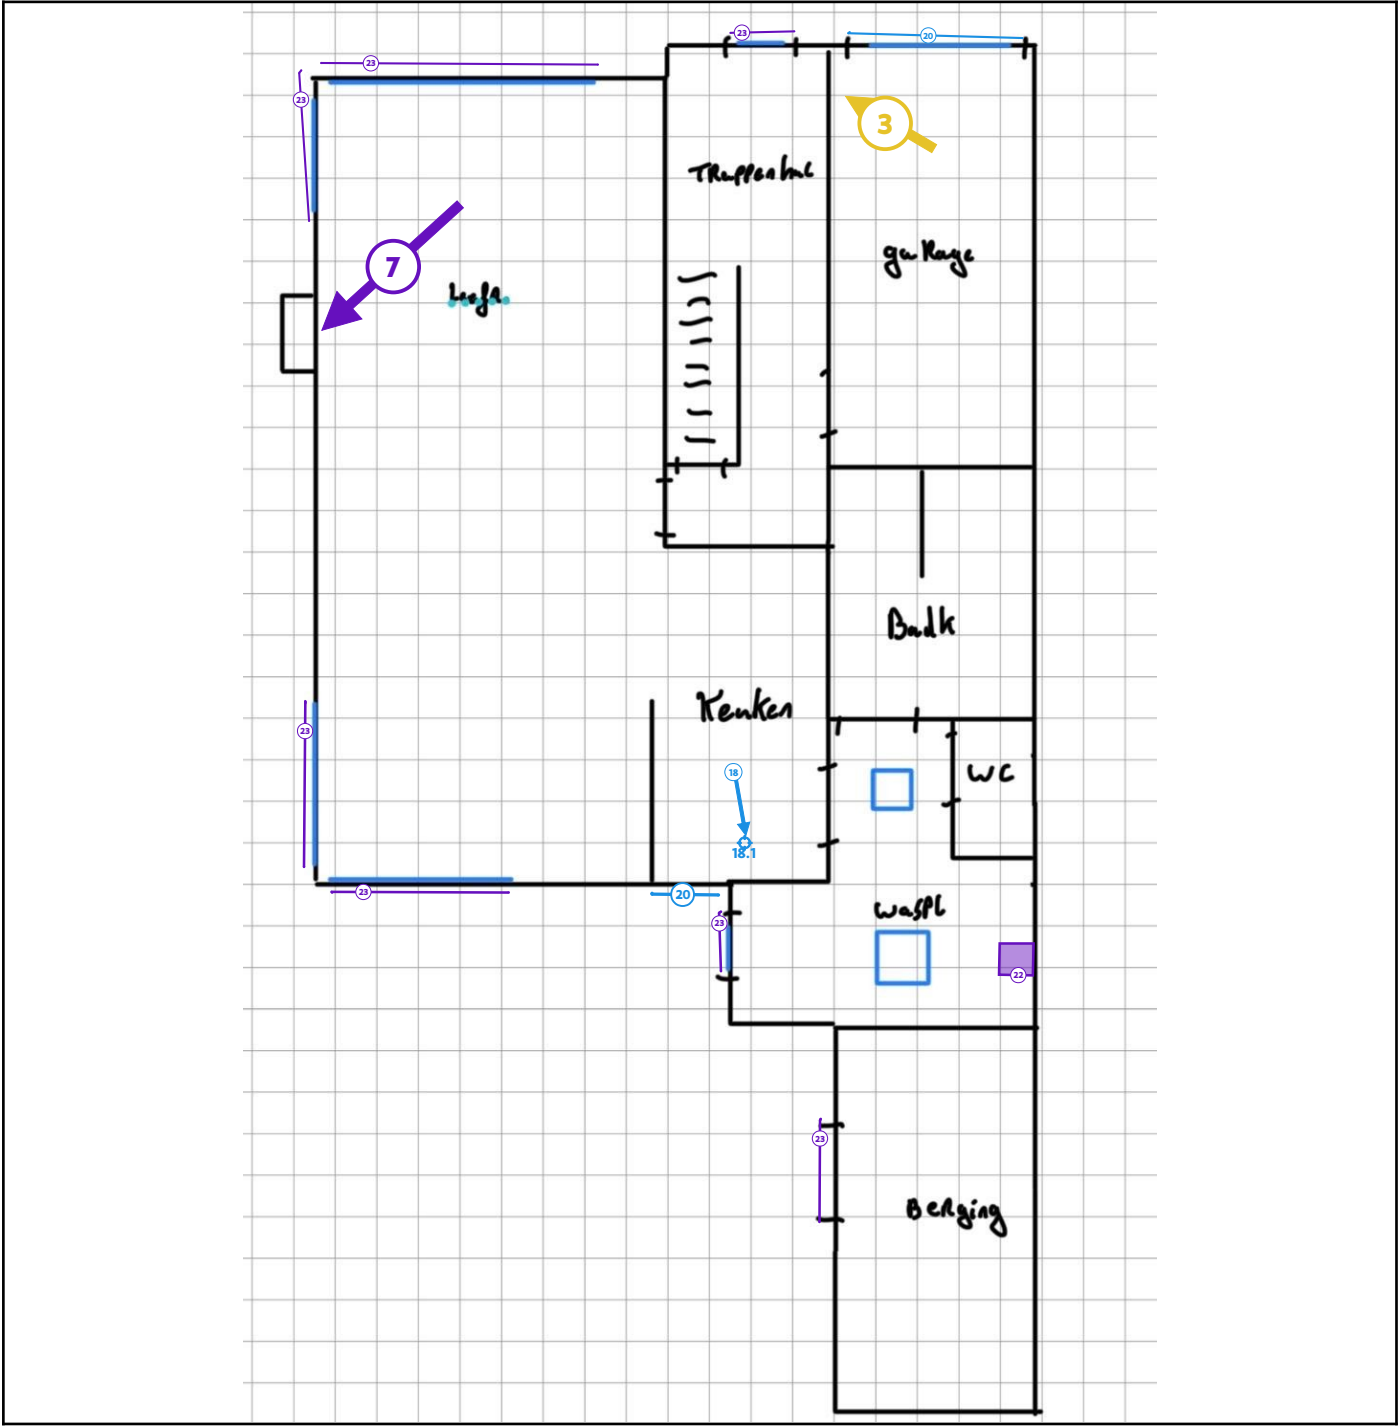
# Plan 1.2: Gelijkvloers

| Beschrijving | Type | Actie |
|---|---|---|
| 3. Bakeliet meter- en zekering kast | Asbestmateriaal | Zorgvuldig beheren |

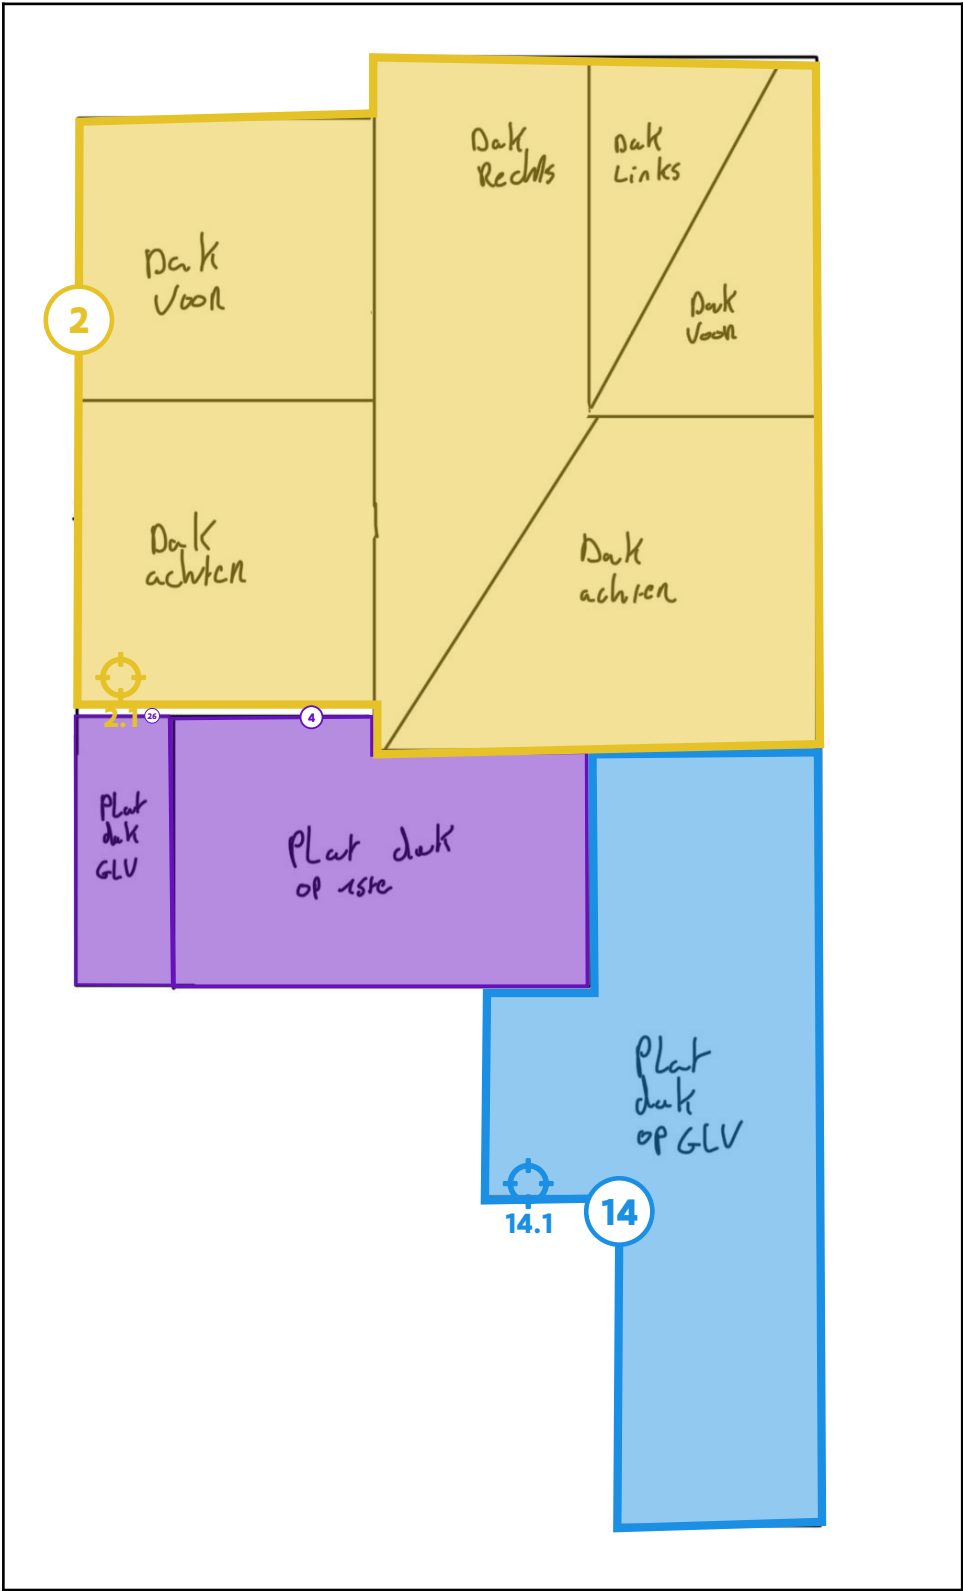
# Plan 1.12: Daken

| 2. Onderdak cementplaat | Asbestmateriaal | Zorgvuldig beheren |
| 4. Dakbedekking (>3,50m) | Beperking | - |

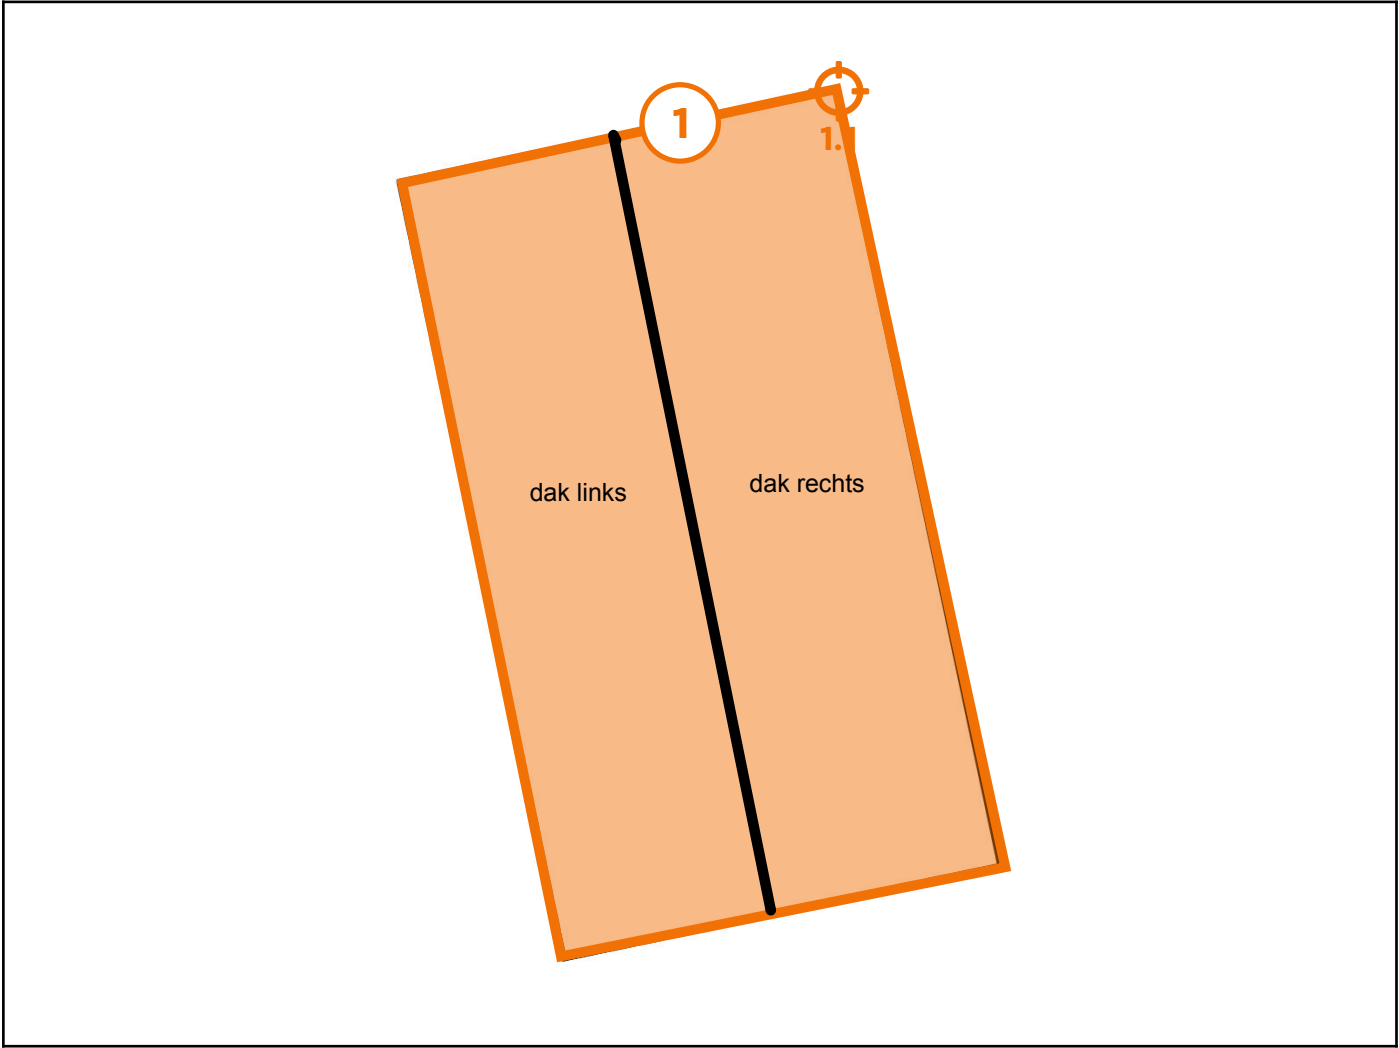
## Plan 2.2: Dak garage

| Beschrijving | Type | Actie |
|---|---|---|
| 1. dakbedekking - golfplaten | Asbestmateriaal | <a href="#">Verwijderen</a> |

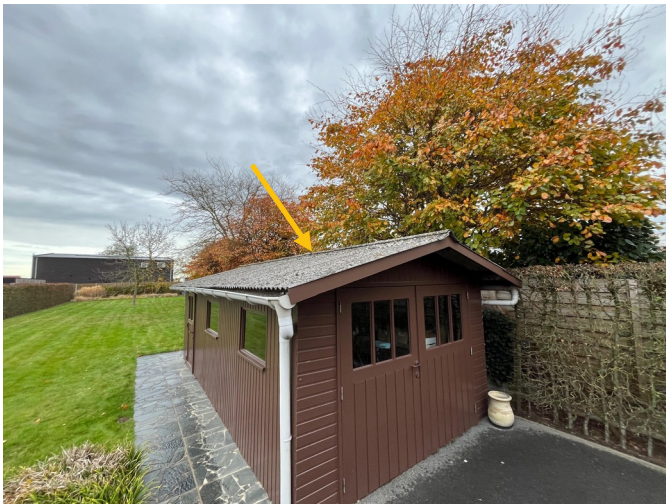
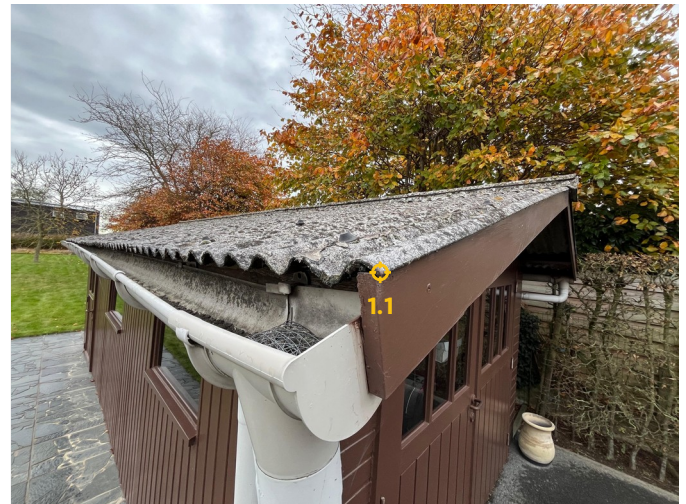
Het asbestmateriaal valt onder de mijlpaal van 2034.

| Eindbeoordeling materiaalrisico | Verhoogd materiaalrisico en/of verhoogde kans op vezelvrijgave |

| Toestand van het materiaal | Matig beschadigd, matig verweerd |

| # | Type | Referentie | Resultaat |
|---|---|---|---|
| 1.1 | Puntmonster | M07 | Chrysotiel |

| Beschrijving | dakbedekking - golfplaten |

Verwijderen

- Verwijder dit asbestmateriaal zo snel mogelijk. Volg de toestand goed op.
- Hemelwater dat afspoelt van asbestcement daken of gevels kan asbestdeeltjes bevatten. Gebruik het enkel voor gesloten circuits (bv. spoelen toiletten). Reinig na het vervangen van het dak of de gevel de dakgoten en regenwaterput of -ton om asbesthoudend sediment of slib te verwijderen

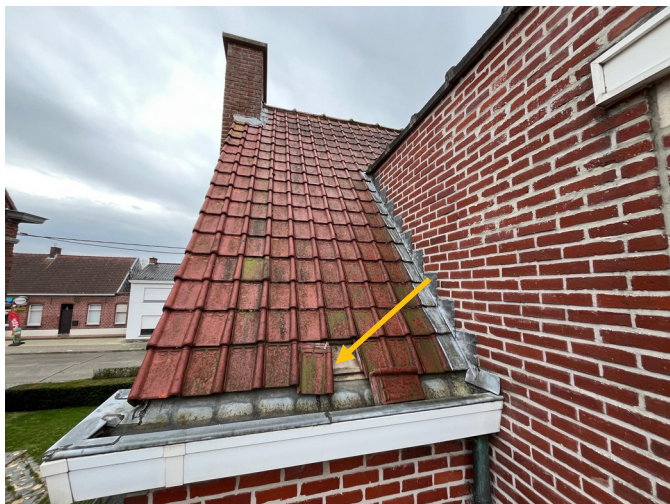
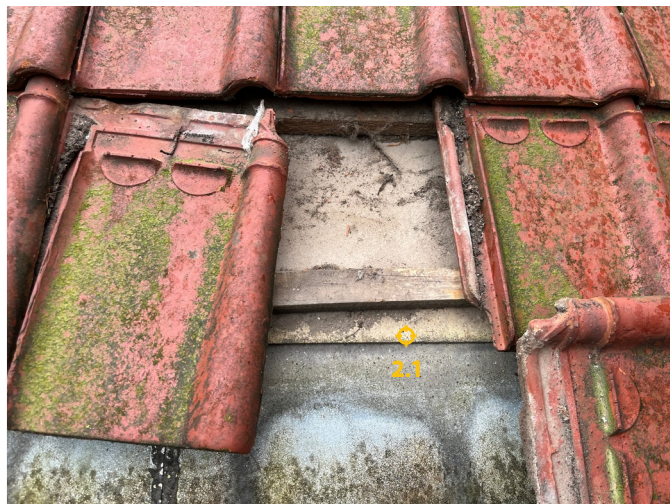
Het asbestmateriaal valt onder de mijlpaal van 2040.

| Eindbeoordeling materiaalisico | Laag materiaalisico en/of verlaagde kans op vezelvrijgave |

| Toestand van het materiaal | Licht beschadigd, licht verweerd. Intact calciumsilicaatmateriaal of categorie III 'gebondenheid' |

| # | Type | Referentie | Resultaat |
|---|---|---|---|
| 2.1 | Puntmonster | M11 | Chrysotiel |

| Beschrijving | Onderdak cementplaat |

Zorgvuldig beheren

- Zorg voor een veilig beheer. Vermijd het beschadigen van het asbestmateriaal. Controleer de toestand jaarlijks op wijzigingen.

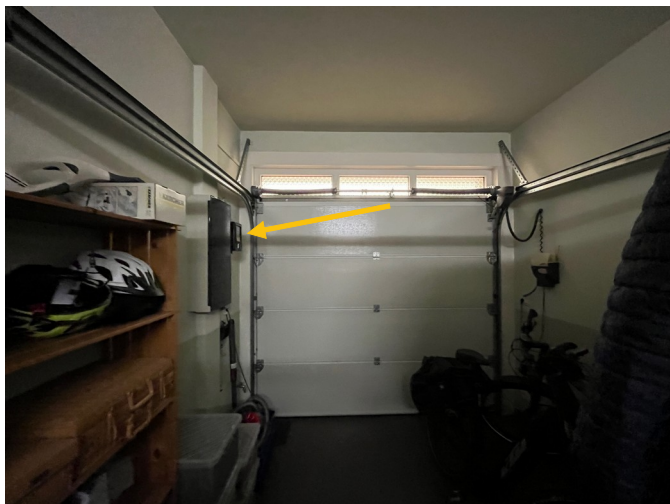
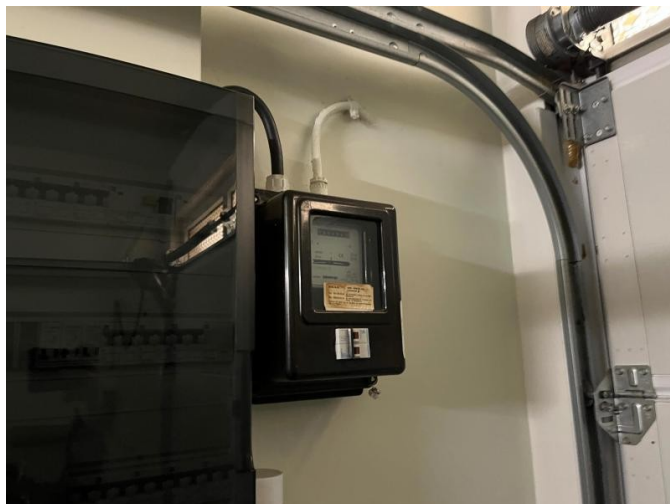
Het asbestmateriaal valt onder de mijlpaal van 2040.

| Opmerking | De meterkast hoort toe aan de nutsmaatschappij en dient door hen vervangen/verwijderd te worden. |

Zorgvuldig beheren

- Zorg voor een veilig beheer. Vermijd het beschadigen van het asbestmateriaal. Controleer de toestand jaarlijks op wijzigingen.
- Voer bijkomende staalname(s) uit.
