Asbestinventarisatetest

Boeschepestraat 72, 8970 Poperinge

Attestnummer : 20260127-000364.000

Uitgegeven op : 27.01.2026

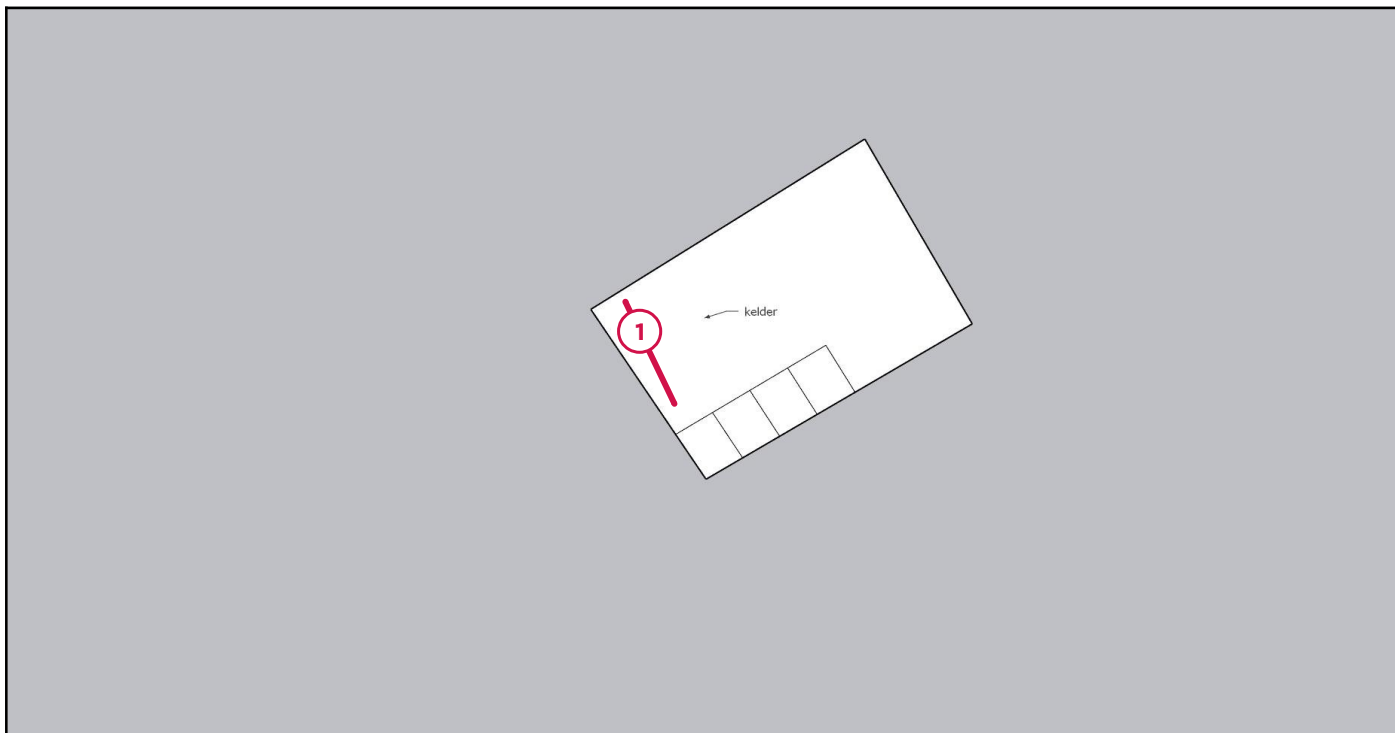
Plan 1.3: kelder

Beschrijving	Type	Actie
1. oude elektrische kabel	Asbestmateriaal	Dringend verwijderen

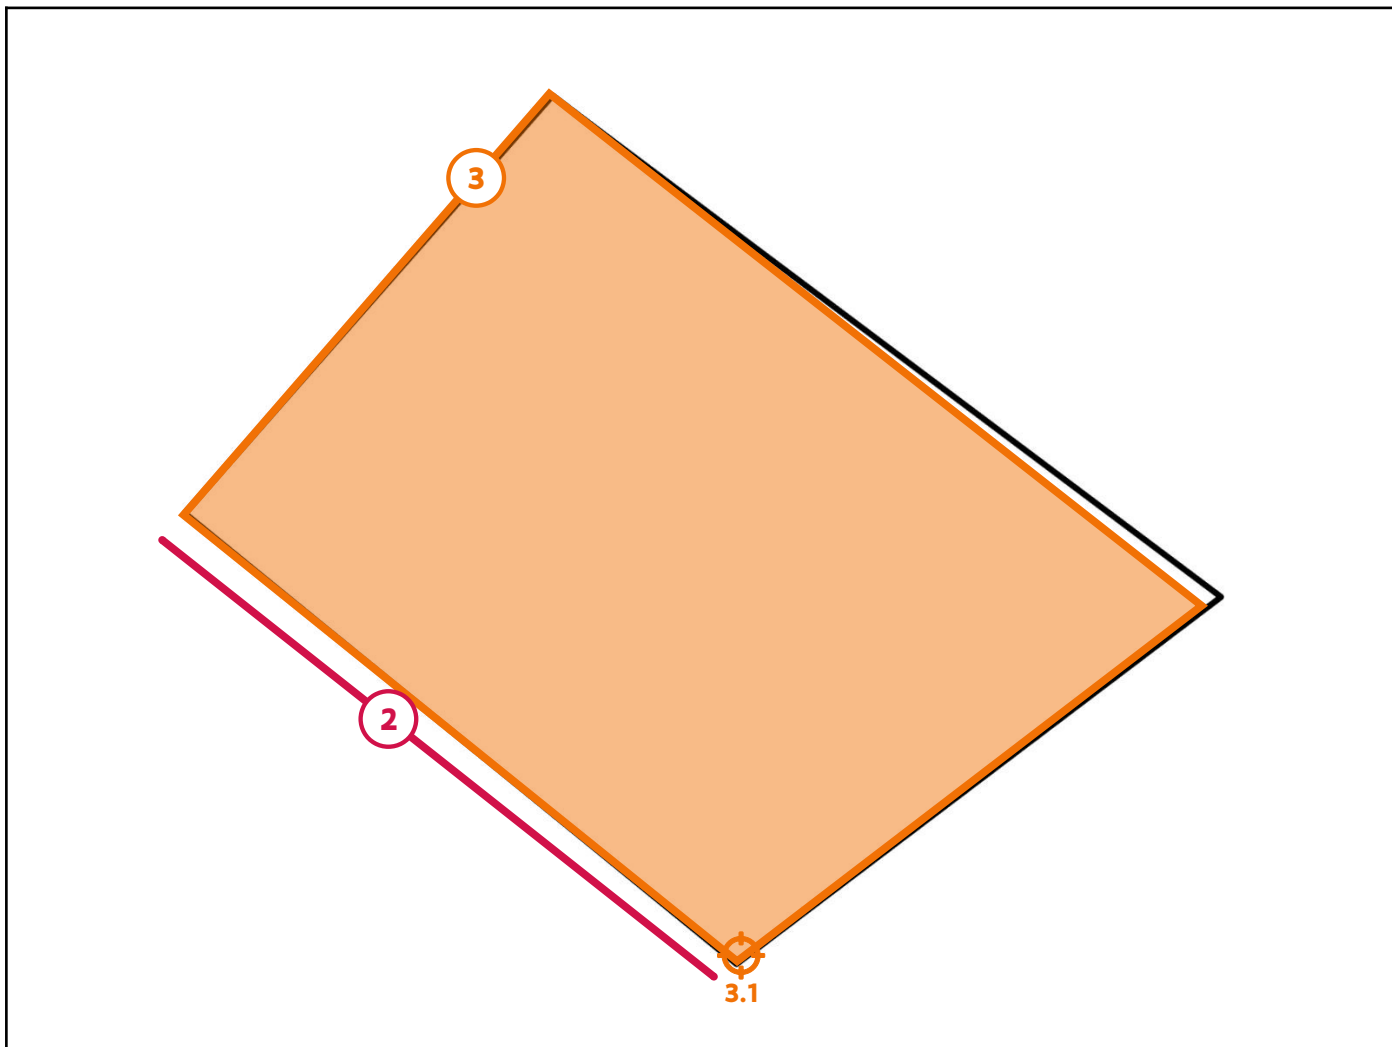
Plan 2.1: afdak plan

Beschrijving	Type	Actie
2. afval in dakgoot	Asbestmateriaal	Dringend verwijderen
3. golfplaten dak van afdak in tuin	Asbestmateriaal	Verwijderen
3.1 Code: MM02	Puntmonster	-

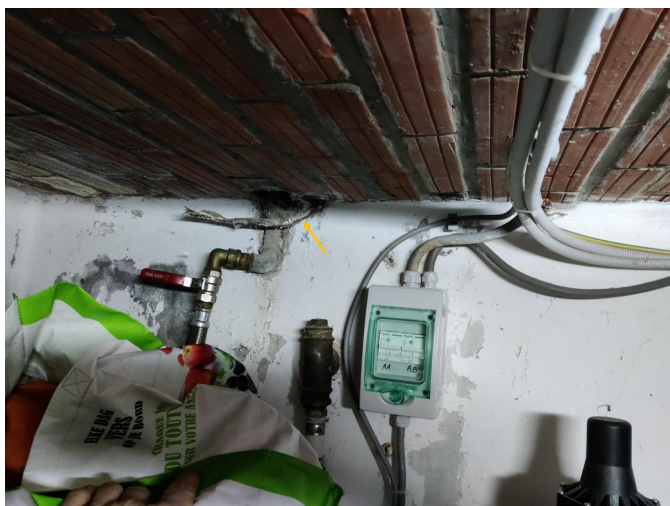
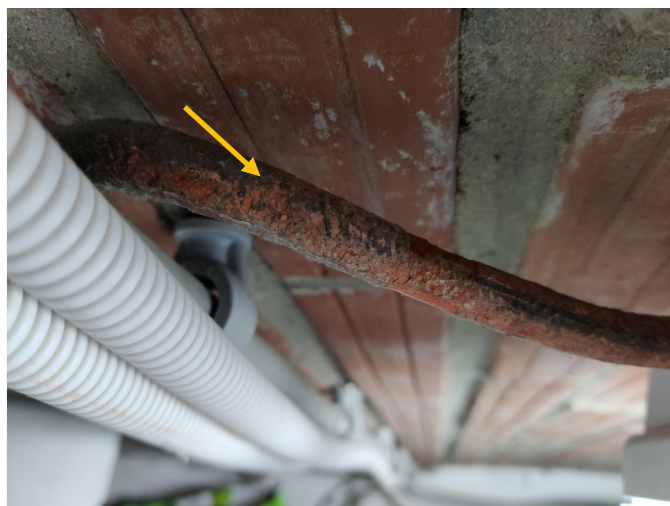
Het asbestmateriaal valt onder de mijlpaal van 2034.

Dringend verwijderen

Eindbeoordeling materiaalrisico	Hoog materiaalrisico en/of hoge kans op vezelvrijgave
---------------------------------	---

Gebondenheid	Categorie 2: niet-hechtgebonden met matrix
Asbestsoort (vezeltype)	Alleen chrysotiel
Asbestconcentratie	Hoog ($\geq 50\%$)
Afschermingsgraad van het gehele materiaal	Geheel of deels (ook) vrij aan de binnenlucht
Toestand van het materiaal	Matig beschadigd, matig verweerd

Beschrijving	oude elektrische kabel
Omgeving	Binnen
Primaire drager	Binnenwand
Asbestmateriaal	Textiel (doek, deken, kous, mantel, kledij, ...)
Bindmiddel van asbestmateriaal	Karton - papier - viltachtig
Gebondenheid op basis van bindmiddel	Niet-hechtgebonden
Hoeveelheid (gewicht - aantal)	<ul style="list-style-type: none">• 2,00 kg - 1 stuk
Totaal gewicht	2,00 kg
Eenvoudig bereikbaar	Ja
Bevestigingswijze	<ul style="list-style-type: none">• Verlijmd, ingegoten, versmeerd• Geschroefd
Identificatiemethode	<p>De asbestdeskundige beoordeelt het materiaal als asbestverdacht en dus asbesthoudend, en dit zonder monstername.</p> <p>Motivatie: De monstername brengt andere schade aan dan schade die inherent is aan de monstername.</p>
Destructieve handeling voor identificatie	Nee
Opmerking	De oppervlakte is een geschatte hoeveelheid en kan afwijken van de werkelijkheid

- Zorg voor een veilig beheer. Vermijd het beschadigen van het asbestmateriaal. Controleer de toestand jaarlijks op wijzigingen.
- Voer bijkomende staalname(s) uit.

- Eenvoudige handelingen: enkel door erkend asbestverwijderaar
Een erkend asbestverwijderaar heeft meer expertise om de kabel zonder risico te verwijderen.

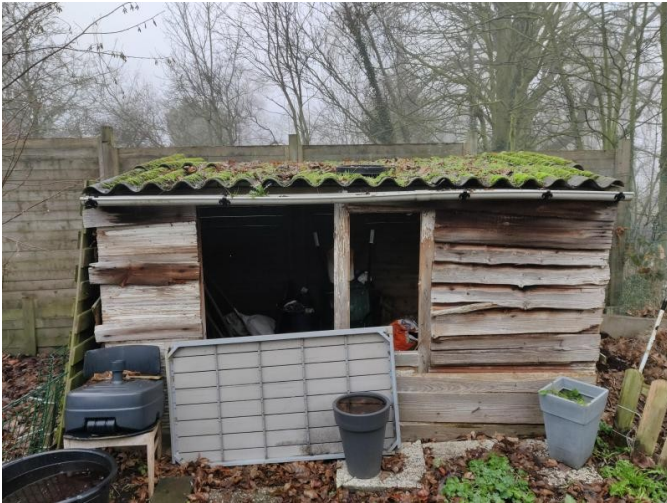
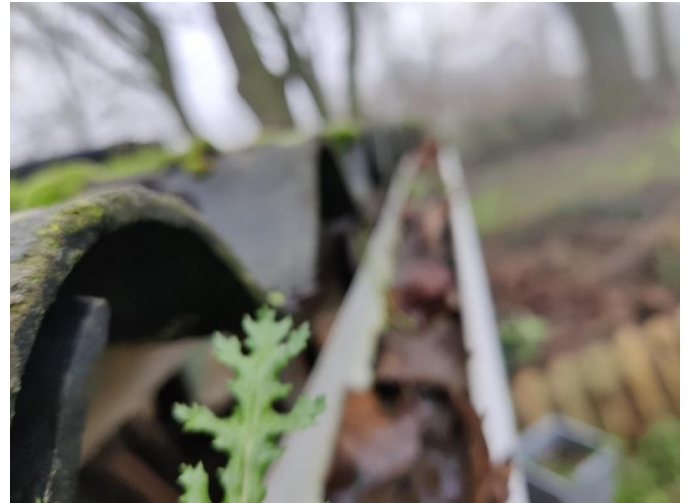
Het asbestmateriaal valt onder de mijlpaal van 2040.

Dringend verwijderen

Beschrijving	afval in dakgoot
Type afvalstof	Betreft resten (contaminatie) van verwerking of beschadiging
Type resten (contaminatie)	<ul style="list-style-type: none">Stof, deeltjes < 4 mm, flinters, gruis (los, opliggend)
Besmette materialen	<ul style="list-style-type: none">Organisch materiaal (mos, mest, vegetatie, ...)
Bron van de resten	Het golfplaten dak.
Omgeving	Buiten
Primaire drager	Infrastructuur hemelwater (opvang en afvoer)
Gebondenheid resten	Niet hecht
Hoeveelheid (gewicht - aantal)	<ul style="list-style-type: none">1,00 kg - 1 stuk
Totaal gewicht	1,00 kg
Eenvoudig bereikbaar	Ja
Identificatiemethode	De asbestdeskundige beoordeelt het materiaal als asbestverdacht en dus asbesthoudend, en dit zonder monsternamen.
Opmerking	Het gewicht is geschat.

- Verwijder het asbestafval.

- Eenvoudige handelingen: mag via doe-het-zelf of door werknemer(s) met opleidingsattest eenvoudige handelingen
Raadpleeg steeds de actuele wetgeving op de website van OVAM (www.ovam.be/asbest). Onder strikte voorwaarden kan het eventueel toegestaan zijn om bepaalde toepassingen van asbest zelf te verwijderen. Dit geldt enkel voor hechtgebonden asbest in goede staat, in beperkte hoeveelheden en mits naleving van de veiligheidsvoorschriften. Bij twijfel wordt echter sterk aangeraden om een erkende asbestverwijderaar te raadplegen. Indien u zelf asbest verwijdert, dient u zich goed te informeren via wettelijke bronnen zoals OVAM en www.asbestinfo.be. Volg strikt de richtlijnen inzake persoonlijke beschermingsmaatregelen (PBM's). U moet minstens volgende PBM's gebruiken: Een FFP3-stofmasker (correct passend en goedgekeurd), een wegwercoverall van categorie III, type 5 en 6, wegwerphandschoenen, afspoelbaar, gesloten schoeisel (bij voorkeur rubberen laarzen). Een zorgvuldige verwijdering van asbest betekent ook: Het materiaal fixeren (bijv. licht bevochtigen) om stofvorming te vermijden, asbest niet breken, zagen of beschadigen, werk steeds traag en voorzichtig om loskomen van vezels te voorkomen, vermijd het gebruik van elektrische gereedschappen, werk in een afgesloten ruimte zonder tocht of ventilatie die vezels kan verspreiden. Tijdens de verwijdering mag het materiaal nooit beschadigd worden op een manier die vezels vrijmaakt. Verwijderd

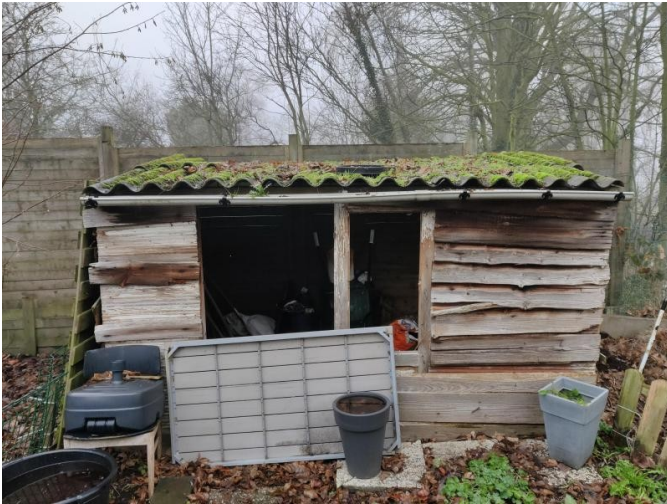
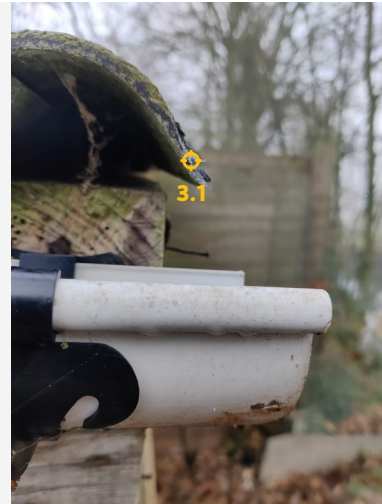
Het asbestmateriaal valt onder de mijlpaal van 2034.

Verwijderen

Eindbeoordeling materiaalrisico	Verhoogd materiaalrisico en/of verhoogde kans op vezelvrijgave
---------------------------------	--

Gebondenheid	Categorie 1: hechtgebonden in oorsprong
Asbestsoort (vezeltype)	Alleen chrysotiel
Asbestconcentratie	Laag (< 50%)
Afschermingsgraad van het gehele materiaal	Geheel of deels vrij aan de buitenlucht
Toestand van het materiaal	Matig beschadigd, matig verweerd

#	Type	Referentie	Resultaat
3.1	Puntmonster	MM02	Chrysotiel

Beschrijving	golfplaten dak van afdak in tuin
Omgeving	Buiten
Primaire drager	Schuin dak
Asbestmateriaal	Dak- en gevelbekleding - Golfplaat
Bindmiddel van asbestmateriaal	Cement
Gebondenheid op basis van bindmiddel	Hecht
Hoeveelheid (oppervlakte - aantal)	<ul style="list-style-type: none">• 8,00 m² - 1 stuk
Totale oppervlakte	8,00 m ²
Eenvoudig bereikbaar	Ja
Bevestigingswijze	<ul style="list-style-type: none">• Genageld, geniet
Identificatiemethode	Een monstername door de asbestdeskundige met laboanalyse door een asbestlabo.
Destructieve handeling voor identificatie	Nee
Opmerking	De oppervlakte is een geschatte hoeveelheid en kan afwijken van de werkelijkheid

- Zorg voor een veilig beheer. Vermijd het beschadigen van het asbestmateriaal. Controleer de toestand jaarlijks op wijzigingen.
- Hemelwater dat afspoelt van asbestcement daken of gevels kan asbestdeeltjes bevatten. Gebruik het enkel voor gesloten circuits (bv. spoelen toiletten). Reinig na het vervangen van het dak of de gevel de dakgoten en regenwaterput of -ton om asbesthoudend sediment of slib te verwijderen

- Eenvoudige handelingen: mag via doe-het-zelf of door werknemer(s) met opleidingsattest eenvoudige handelingen
Asbest buiten een gebouw: Bevindt het asbest zich buiten uw woning of gebouw? Dan mag u de volgende toepassingen zelf wegnemen: hechtgebonden asbest dat niet beschadigd is; hechtgebonden asbest dat wel beschadigd is en waarbij er vrije asbestvezels zichtbaar zijn. Een beschadigde asbesttoepassing of asbest in slechte staat kan makkelijk verder breken of vergruizen. Er komen dan schadelijke asbestvezels vrij die ingeademd kunnen worden. De volgende asbesthoudende materialen mag u als particulier of zelfstandige zelf verwijderen, ongeacht of ze zich binnen of buiten bevinden: dichtingen of pakkingen; koorden en andere geweven materialen; remvoeringen of gelijkaardige toepassingen. Draag ook de nodige beschermingsmiddelen als je asbesthoudende toepassingen zelf wil verwijderen. Je kan de nodige info

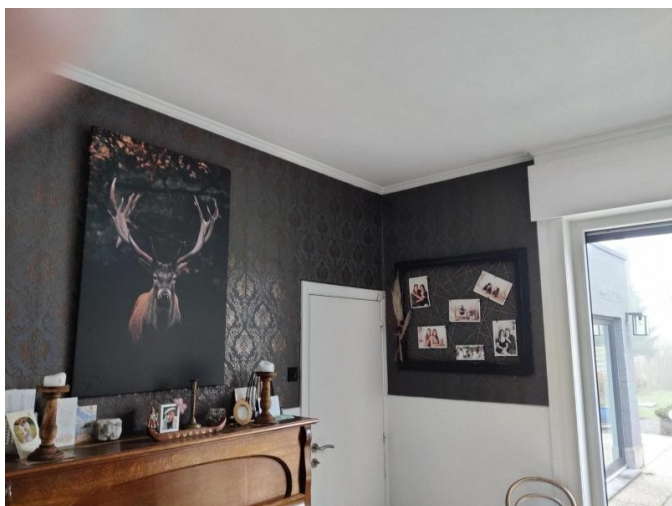
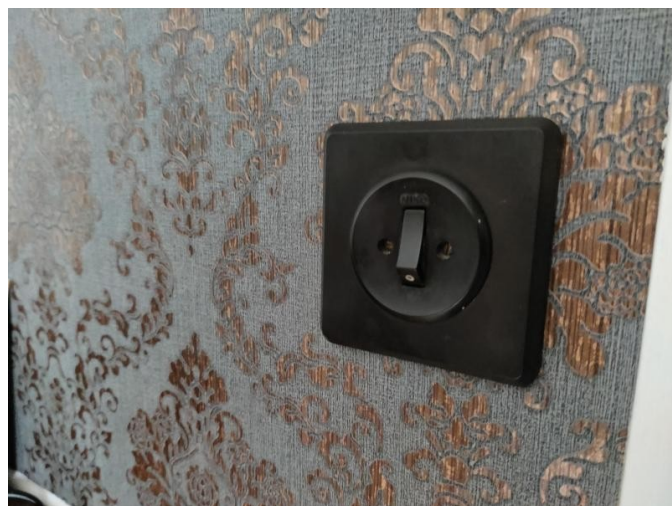
Het asbestmateriaal valt onder de mijlpaal van 2040.

Zorgvuldig beheren

Eindbeoordeling materiaalrisico	Laag materiaalrisico en/of verlaagde kans op vezelvrijgave
---------------------------------	--

Gebondenheid	Categorie 1: hechtgebonden in oorsprong
Asbestsoort (vezeltype)	Crocidoliet aanwezig
Asbestconcentratie	Laag (< 50%)
Afschermingsgraad van het gehele materiaal	Geheel of deels (ook) vrij aan de binnenlucht
Toestand van het materiaal	Onbeschadigd, niet verweerd

Beschrijving	bakeliet
Omgeving	Binnen
Primaire drager	HVAC infrastructuur en uitrusting
Asbestmateriaal	Plaat, paneel, tablet - Type Bakeliet
Bindmiddel van asbestmateriaal	Kunststof of -hars
Gebondenheid op basis van bindmiddel	Hecht
Hoeveelheid (oppervlakte - dikte - aantal)	• 0,10 m ² - 0,30 cm - 1 stuk
Totaal volume	< 0,001 m ³
Eenvoudig bereikbaar	Ja
Bevestigingswijze	• Geschroefd
Identificatiemethode	<p>De asbestdeskundige beoordeelt het materiaal als asbestverdacht en dus asbesthoudend, en dit zonder monstername.</p> <p>Motivatie: De monstername brengt andere schade aan dan schade die inherent is aan de monstername.</p>
Destructieve handeling voor identificatie	Nee
Opmerking	<p>In de woning is een bakelieten schakelaars aanwezig. Wees aandachtig bij het verwijderen van de toepassing dat deze asbestverdachte materialen zijn.</p> <p>De tellerkast of hoofdschakelaar zijn weliswaar eigendom van de netbeheerder, maar moeten indien nodig met dezelfde voorzorgen verwijderd worden.</p>

- Zorg voor een veilig beheer. Vermijd het beschadigen van het asbestmateriaal. Controleer de toestand jaarlijks op wijzigingen.

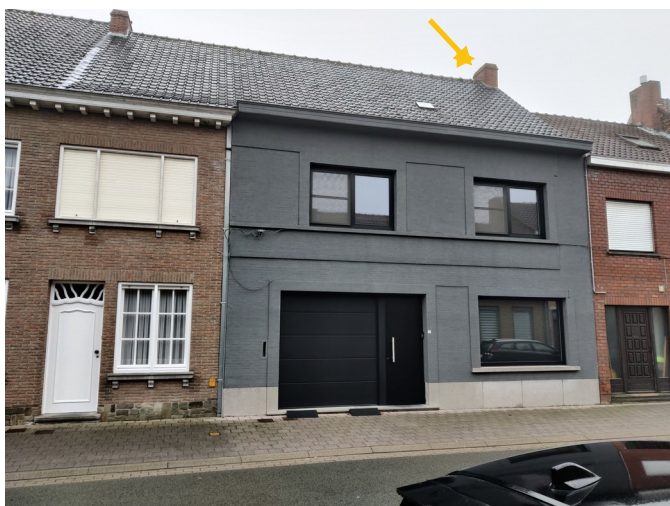
Permanente beperking

Reden: Het te onderzoeken materiaal situeert zich hoger dan 3,50 m te rekenen vanaf een veilige ondergrond

Uitleg van de asbestdeskundige: Het schoorsteen rookgaskanaal(en) is niet te beoordelen. Aan de binnenzijde is de kachel aangesloten. Aan de buitenzijde is de schoorsteen niet bereikbaar. Het is niet zichtbaar of er een asbestverdachte rookgaskanaal aanwezig is in de schoorsteen. De binnenzijde van de schoorsteen is niet inspecteerbaar. Het is wel zo gezien de bouwjaar van de woning dat er mogelijk asbestverdachte materialen kunnen gebruikt worden in de schoorsteen, met als functie brandwerend. Dit kan bijvoorbeeld gaan over een asbestverdachte rookgaskanaal die gebruikt werd in de schoorsteen. Wees extra aandachtig als de werken worden uitgevoerd aan de schoorsteen om deze nader te inspecteren op asbestverdachte materialen..

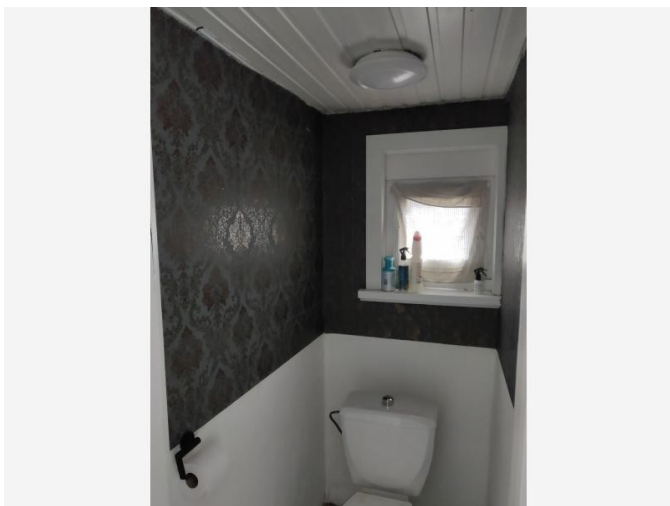
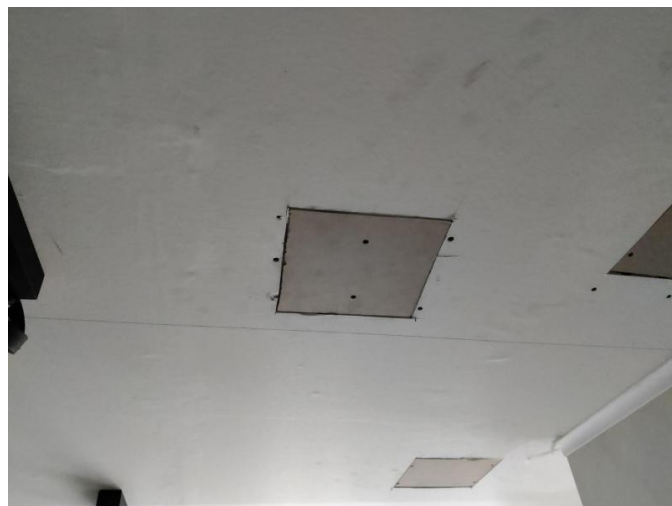
In de woning zijn geen pleisterplafonds, plafond bestaat uit gyprox of hout, het is niet uitgesloten dat er boven het vals plafond pleister aanwezig is. Gelieve bij bereikbaarheid te controleren en zo nodig laboanalyse uit te voeren.

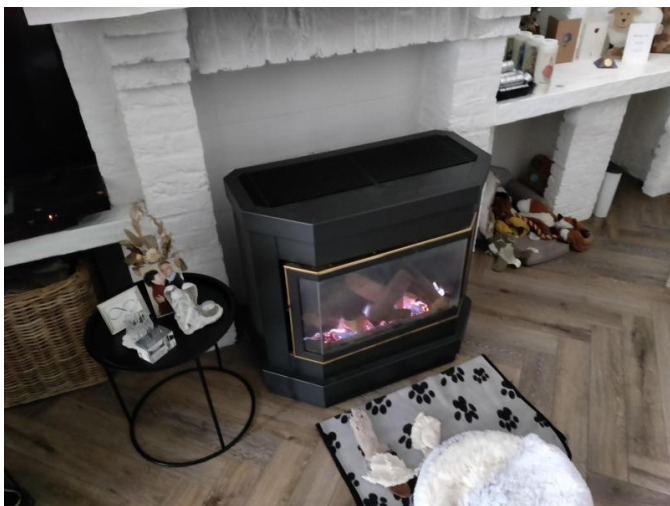
Bij het verwijderen van de kachel moet er aandacht worden besteed aan het touw die mogelijks aanwezig is bij de kachel. Het touw is niet zichtbaar tijdens de inspectie maar dit behoort tot destructief onderzoek die niet noodzakelijk is voor dit attest. Het touw van de kachel kan mogelijks asbestverdacht zijn

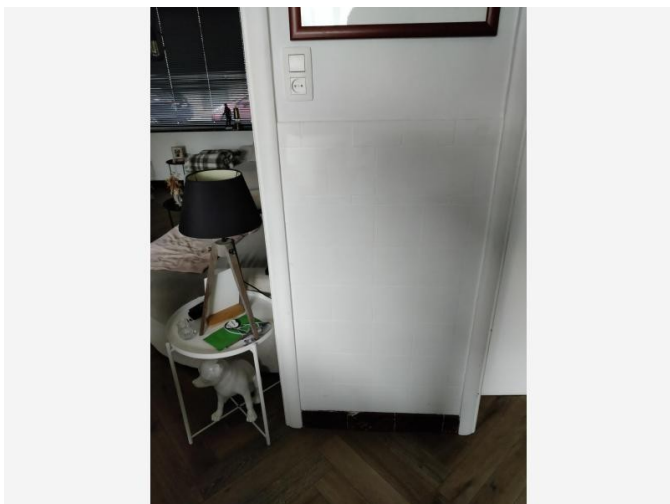
De tegels konden niet verder onderzocht worden naar verlijming van de tegel. Dit behoort tot destructief onderzoek en dit is niet noodzakelijk voor dit attest. Bij het verwijderen van de tegels moet er aandacht worden gegeven dat er mogelijk asbestverdacht lijm werd gebruikt voor de bevestiging.

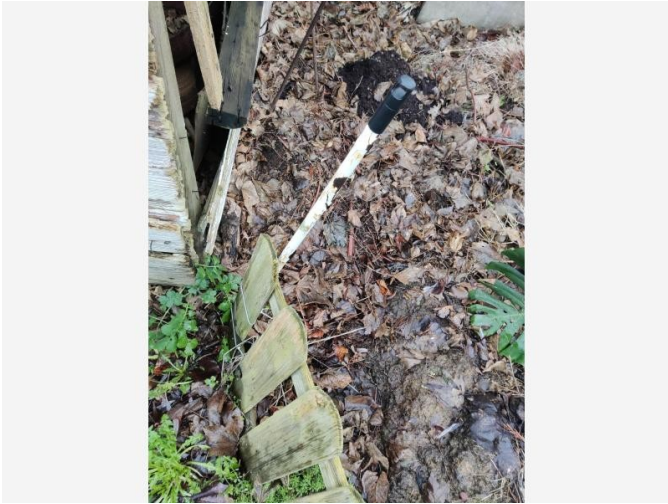
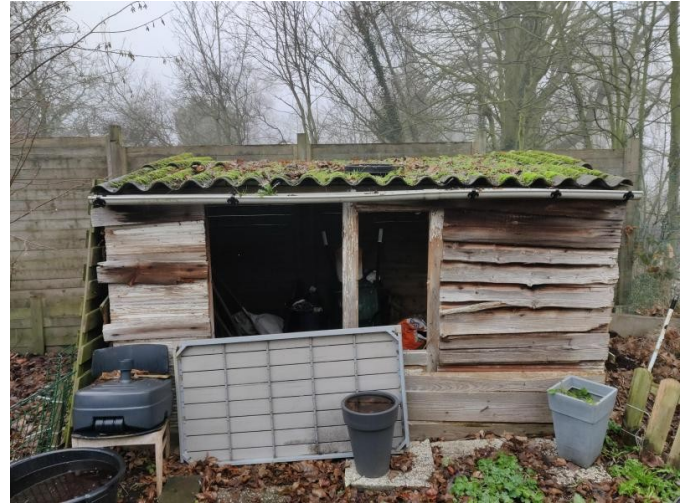
Afspoelend regenwater kan asbestdeeltjes van verweerde asbestcementen dak- of gevelbekleding meenemen naar de bodem. De asbestdeeltjes in de bodem vormen een laag risico: bodempartikels houden de asbestdeeltjes voldoende vast om gezondheidsrisico's te vermijden. Door deze asbesthoudende bodemzone zorgvuldig te beheren, vermijdt u gezondheidsrisico's.

Beschrijving	afdruiptzone
Bron van de asbestdeeltjes	Bron is nog aanwezig
Type	Afvloeizone hemelwaterafvoerkanal
Afmetingen (lengte - breedte - diepte)	<ul style="list-style-type: none">• 0,40 m - 0,50 m - 0,30 m
Geraamd volume	0,06 m ³
Opmerking	De oppervlakte is geschat.

- Om het afspoelen van asbestdeeltjes te stoppen, is het verstandig om de verwijdering van de dak- of gevelbekleding in te plannen en in afwachting hiervan een dakgoot te plaatsen om het regenwater af te voeren naar de riolering.

De uitgraving van een afdruiptzone gebeurt volgens de methodiek "eenvoudige handelingen". Vermijd daarbij vermenging met andere bodem en laat de uitgegraven asbesthoudende grond afvoeren naar een daartoe vergunde stortplaats. Voor de uitgraving wordt een richtdiepte van 30 cm gehanteerd.
