# Asbestinventarisatetest

Switch Road 100, 8970 Poperinge

Attestnummer : 20260211-000163.000

Uitgegeven op : 11.02.2026

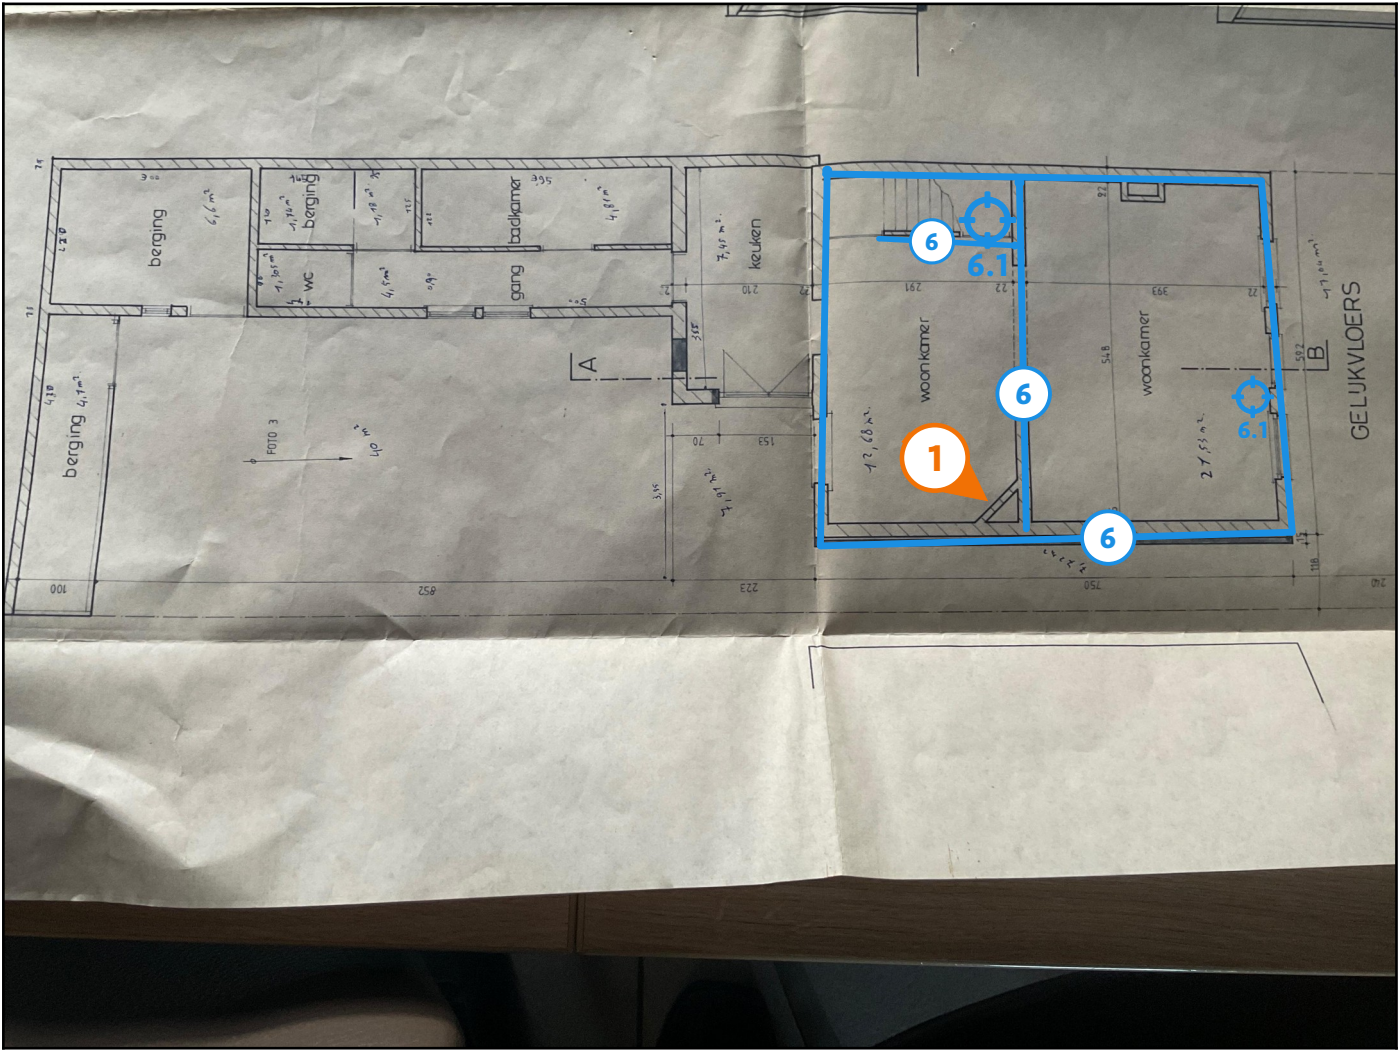
# Plan 1.1: Gelijksvloers

| Beschrijving | Type | Actie |
|---|---|---|
| 1. Koord kachel | Asbestmateriaal | Maatregelen nemen |

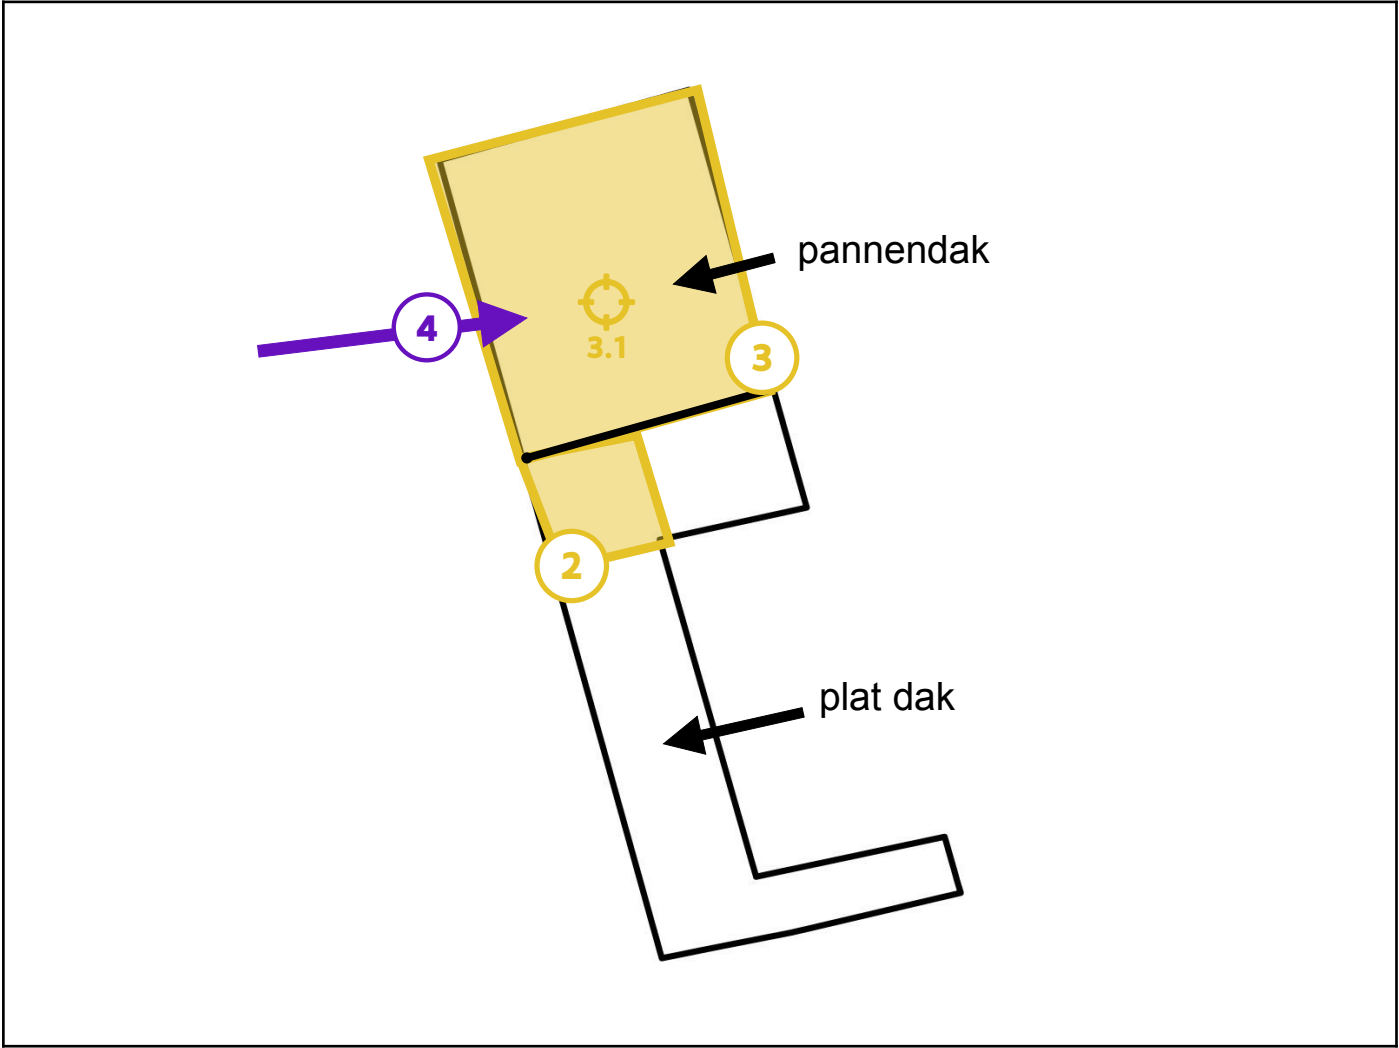
# Plan 1.3: Dak

| Beschrijving | Type | Actie |
|---|---|---|
| 2. Roofing | Asbestmateriaal | Zorgvuldig beheren |
| 3. 02 onderdakplaten | Asbestmateriaal | Zorgvuldig beheren |
| 4. Materialen aan de rookgaskanalen | Beperking | - |

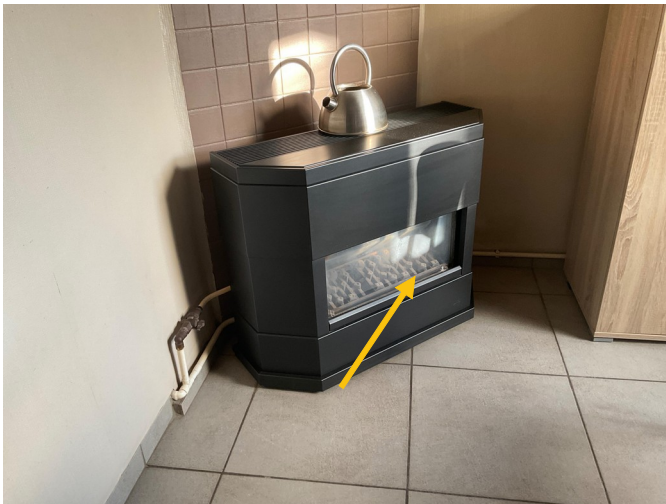
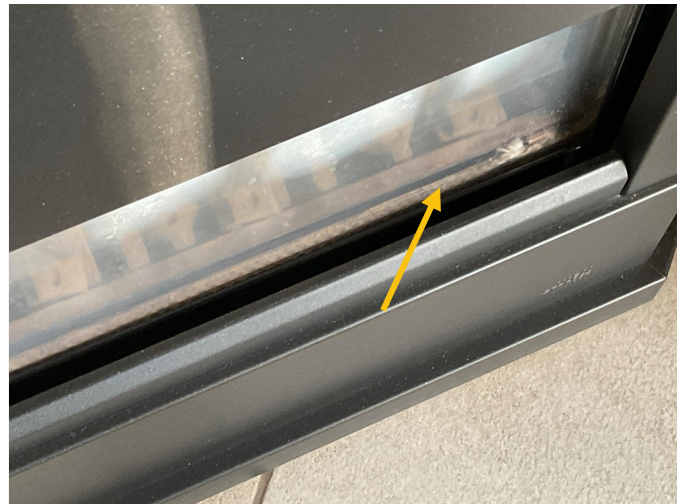
| Fiche 1: Koord kachel..... | 11 |

| Eindbeoordeling materiaalisico | Verhoogd materiaalisico en/of verhoogde kans op vezelvrijgave |

| Gebondenheid | Categorie 3: niet-hechtgebonden met weinig of geen matrix |
| Asbestsoort (vezeltype) | Alleen chrysotiel |
| Asbestconcentratie | Hoog ( $\geq 50\%$ ) |
| Afschermingsgraad van het gehele materiaal | Geheel of deels (ook) vrij aan de binnenlucht |
| Toestand van het materiaal | Licht beschadigd, licht verweerd. Intact calciumsilicaatmateriaal of categorie III 'gebondenheid' |

| Beschrijving | Koord kachel |
| Hoeveelheid (lengte - omtrek - aantal) | <ul style="list-style-type: none"><li>• 2,00 m - 0,50 cm - 1 stuk</li></ul> |

Maatregelen nemen

- Zorg voor een veilig beheer en verwijder dit asbestmateriaal wanneer het bij werken eenvoudig bereikbaar wordt. Controleer de toestand jaarlijks op wijzigingen.
- Voer bijkomende staalname(s) uit.

- Eenvoudige handelingen: mag via doe-het-zelf of door werknemer(s) met opleidingsattest eenvoudige handelingen  
Mag via doe het zelf verwijderd worden .  
Bij verwijdering de koord bevochtigen, dubbel verpakken en afvoeren naar containerpark.  
Bij verwijdering gebruik maken van persoonlijke beschermingsmiddelen zoals FFP3 masker, overal en handschoenen.

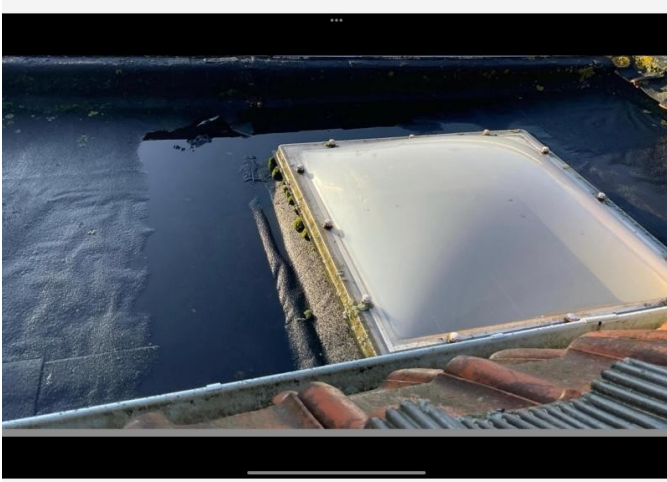
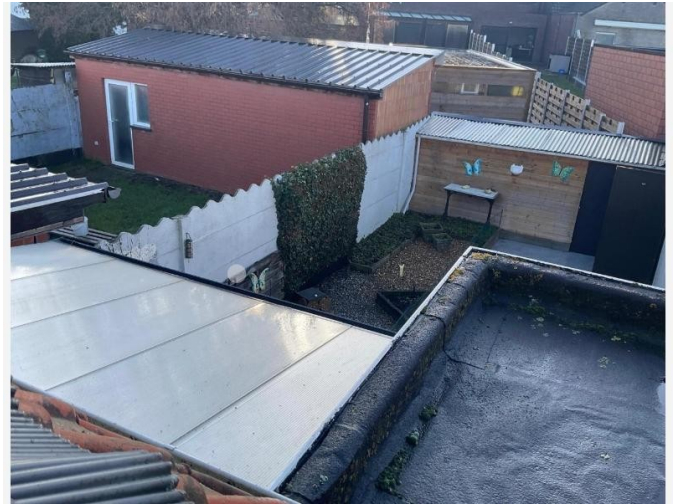
| Fiche 2: Roofing..... | 14 |

| Eindbeoordeling materiaalisico | Laag materiaalisico en/of verlaagde kans op vezelvrijgave |

| Gebondenheid | Categorie 1: hechtgebonden in oorsprong |
| Asbestsoort (vezeltype) | Alleen chrysotiel |
| Asbestconcentratie | Laag (< 50%) |
| Toestand van het materiaal | Licht beschadigd, licht verweerd. Intact calciumsilicaatmateriaal of categorie III 'gebondenheid' |

| Beschrijving | Roofing |
| Hoeveelheid (oppervlakte - aantal) | <ul style="list-style-type: none"><li>• 30,00 m<sup>2</sup> - 1 stuk</li></ul> |

Zorgvuldig beheren

- Zorg voor een veilig beheer. Vermijd het beschadigen van het asbestmateriaal. Controleer de toestand jaarlijks op wijzigingen.
- Voer bijkomende staalname(s) uit.

- Eenvoudige handelingen: mag via doe-het-zelf of door werknemer(s) met opleidingsattest eenvoudige handelingen  
Mag via doe het zelf verwijderd worden zonder te beschadigen.  
Dubbel verpakken en afvoeren naar containerpark.  
Bij verwijdering gebruik maken van persoonlijke beschermingsmiddelen zoals FFP3 masker, overal en handschoenen.

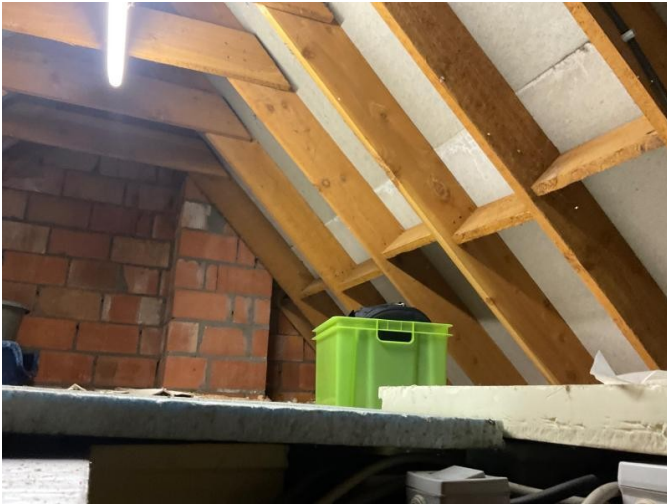
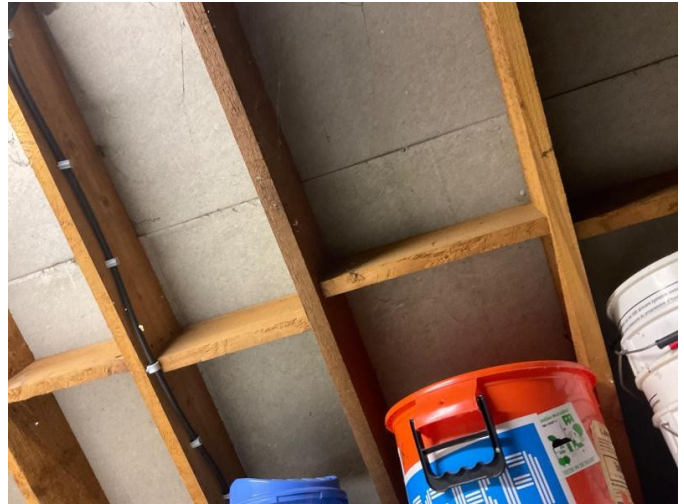
| Fiche 3: 02 onderdakplaten..... | 17 |

| Eindbeoordeling materiaalrisico | Laag materiaalrisico en/of verlaagde kans op vezelvrijgave |

| Gebondenheid | Categorie 1: hechtgebonden in oorsprong |
| Asbestsoort (vezeltype) | Alleen chrysotiel |
| Asbestconcentratie | Laag (< 50%) |
| Toestand van het materiaal | Licht beschadigd, licht verweerd. Intact calciumsilicaatmateriaal of categorie III 'gebondenheid' |

| # | Type | Referentie | Resultaat |
|---|---|---|---|
| 3.1 | Puntmonster | 02 onderdakplaten | Chrysotiel |

| Beschrijving | 02 onderdakplaten |
| Hoeveelheid (oppervlakte - dikte - aantal) | <ul style="list-style-type: none"><li>• 78,00 m<sup>2</sup> - 0,50 cm - 1 stuk</li></ul> |

Zorgvuldig beheren

- Zorg voor een veilig beheer en verwijder dit asbestmateriaal wanneer het bij werken eenvoudig bereikbaar wordt. Controleer de toestand jaarlijks op wijzigingen.

- Eenvoudige handelingen: mag via doe-het-zelf of door werknemer(s) met opleidingsattest eenvoudige handelingen  
Mag via doe het zelf verwijderd worden zonder te breken.

Dubbel verpakken en afvoeren naar containerpark.

Bij verwijdering gebruik maken van persoonlijke beschermingsmiddelen zoals FFP3 masker, overal en handschoenen.

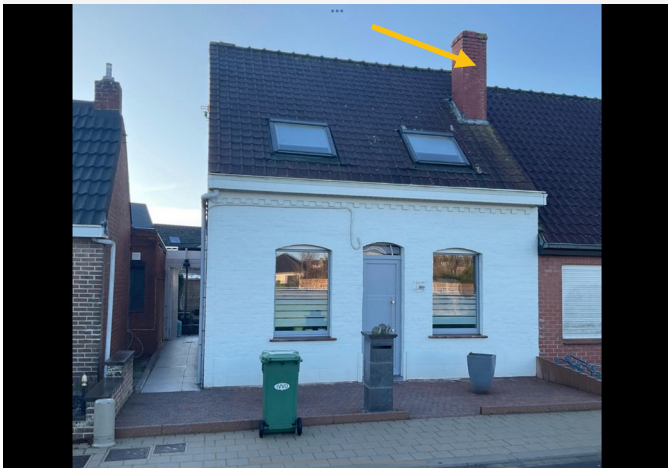
| Fiche 4: Materialen aan de rookgaskanalen..... | 21 |

**Reden:** Het te onderzoeken materiaal situeert zich hoger dan 3,50 m te rekenen vanaf een veilige ondergrond

**Uitleg van de asbestdeskundige:** Er is een grote kans op asbesthoudende buis in de schoorsteen;

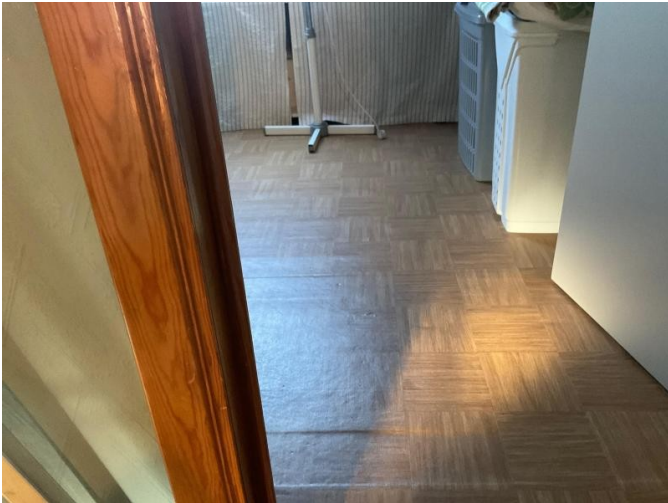
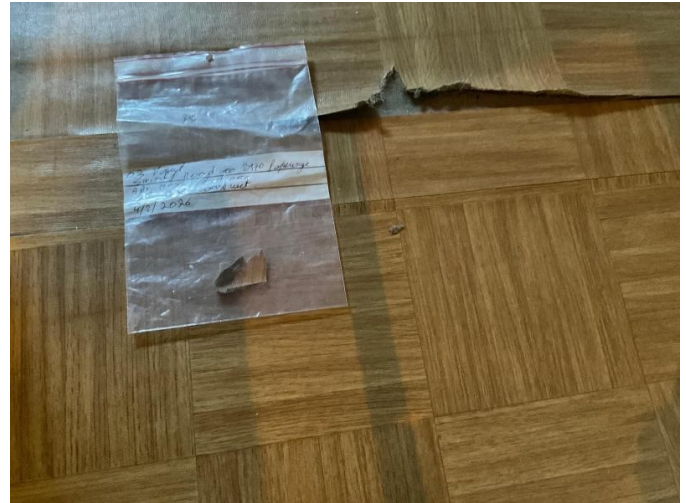
## Fiche 5: 03 vinyl

Geen asbest

| # | Type | Referentie | Resultaat |
|---|---|---|---|
| 5.1 | Puntmonster | 03 vinyl | Geen asbest |

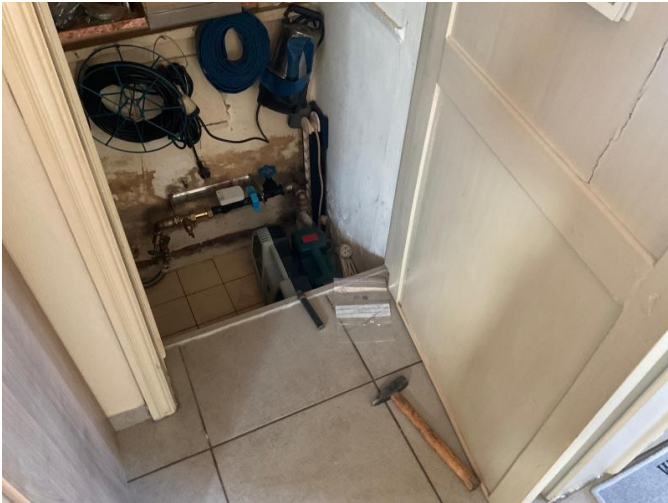
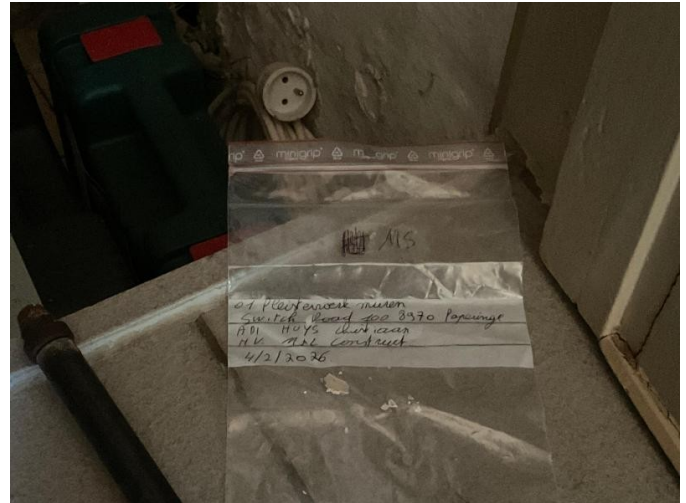
## Fiche 6: 01 pleisterwerk muren

Geen asbest

| # | Type | Referentie | Resultaat |
|---|---|---|---|
| 6.1 | Mengmonster | 01 pleisterwerk muren | Geen asbest |
