# Asbestinventarisatattest

Nieuwkerkestraat 55, 8950 Heuvelland

Attestnummer : 20251223-000338.000

Uitgegeven op : 23.12.2025

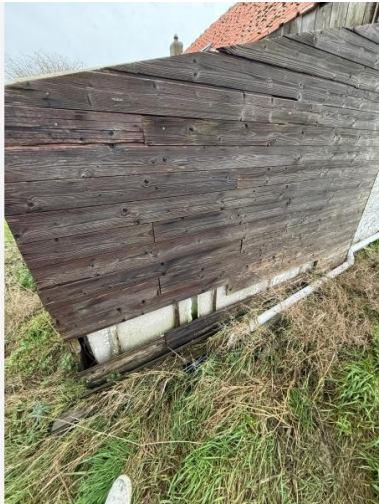
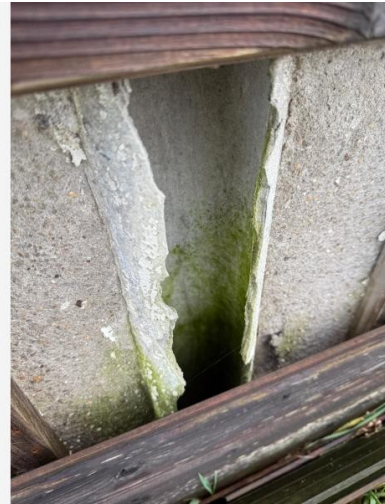
Het asbestmateriaal valt onder de mijlpaal van 2040.

| Eindbeoordeling materiaalrisico | Verhoogd materiaalrisico en/of verhoogde kans op vezelvrijgave |

| Asbestsoort (vezeltype) | Crocidoliet aanwezig |
| Afschermingsgraad van het gehele materiaal | Geheel of deels vrij aan de buitenlucht |
| Toestand van het materiaal | Matig beschadigd, matig verweerd |

| Beschrijving | Buis asbestcement |
| Omgeving | Buiten |

Verwijderen

- Zorg voor een veilig beheer. Vermijd het beschadigen van het asbestmateriaal. Controleer de toestand jaarlijks op wijzigingen.

- Eenvoudige handelingen: mag via doe-het-zelf of door werknemer(s) met opleidingsattest eenvoudige handelingen  
Tijdens de verwijdering dient het beschadigen van de buis vermeden worden zodat geen vezels kunnen vrijkomen.

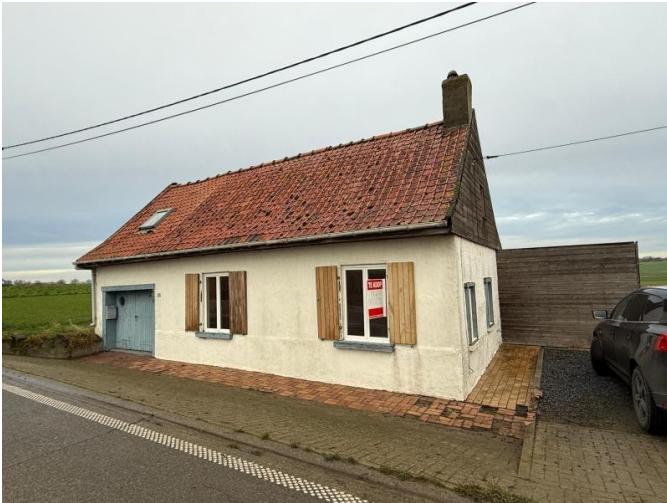
Situeringsfoto

**Reden:** Het te onderzoeken materiaal situeert zich hoger dan 3,50 m te rekenen vanaf een veilige ondergrond

**Uitleg van de asbestdeskundige:** Door de hoogte en de binnenaafwerking kon de binnenkant van de schouw niet worden geïnspecteerd.

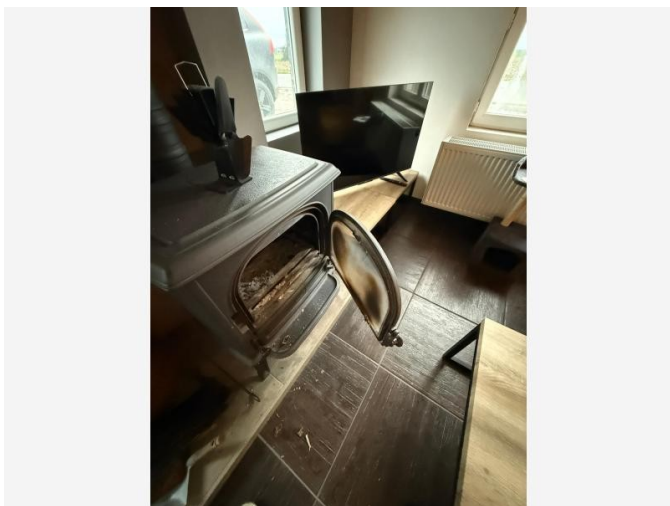
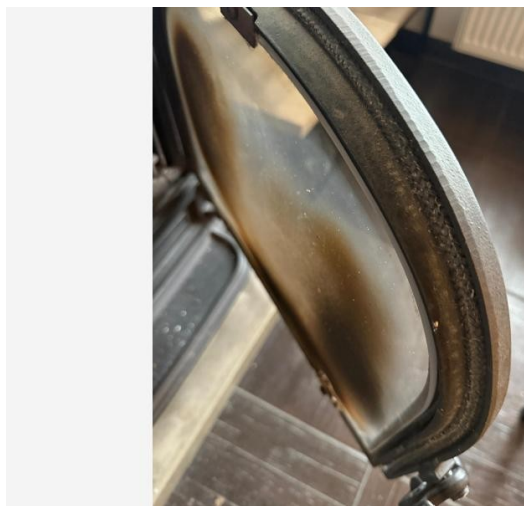
Keramisch koord, niet asbestverdacht. (keramisch koord)

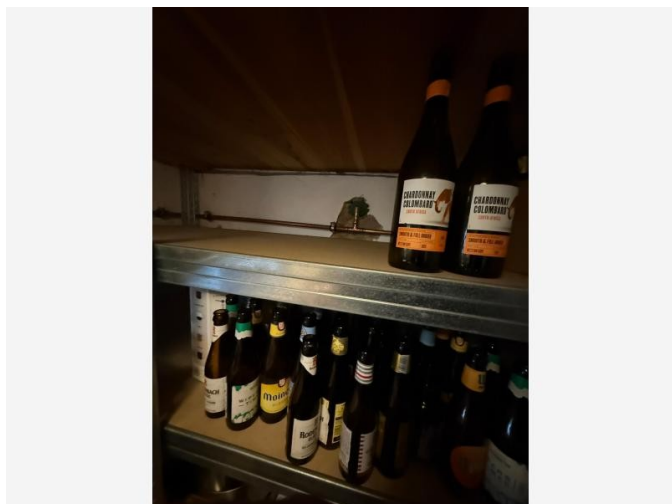
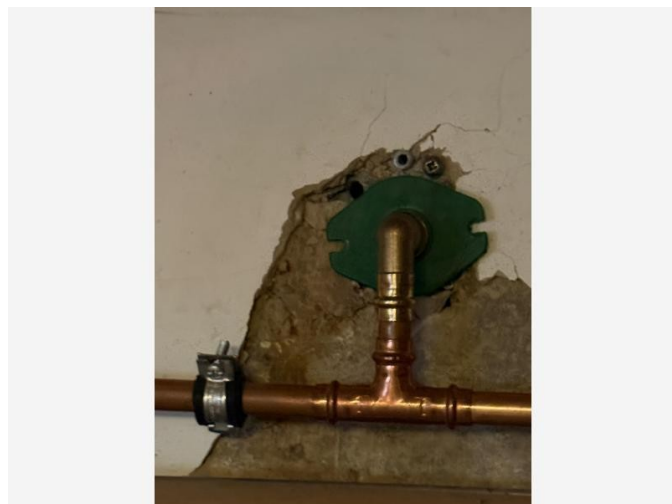
## Fiche 5: Pleisterwerk wanden

Geen asbest

| # | Type | Referentie | Resultaat |
|---|---|---|---|
| 5.1 | Mengmonster | 01 | Geen asbest |

| Opmerking | Alle wanden zijn bepleisterd. |

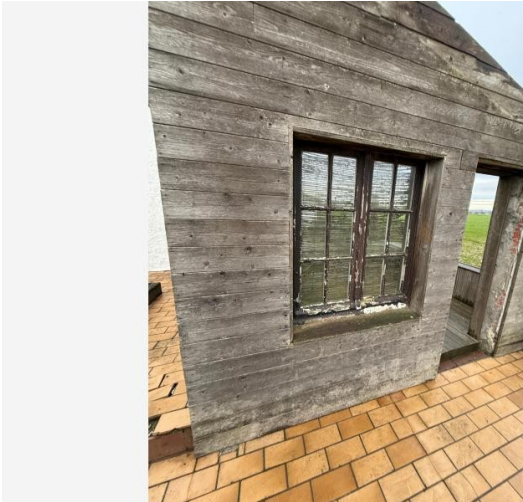
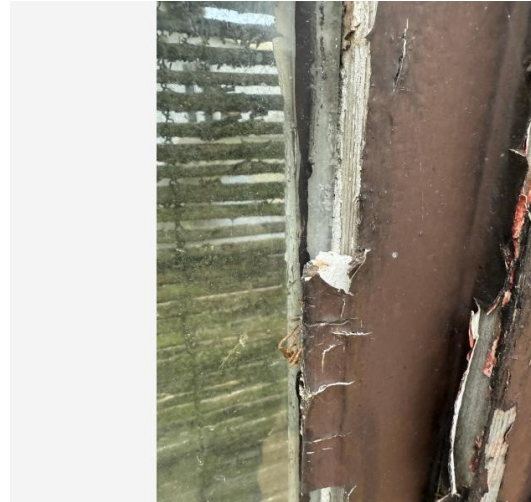
## Fiche 6: Mastiek buitenschrijnwerk monster geen asbest

Geen asbest

| # | Type | Referentie | Resultaat |
|---|---|---|---|
| 6.1 | Puntmonster | 03 | Geen asbest |

| Opmerking | Betreft alle niet soepele mastiek. |

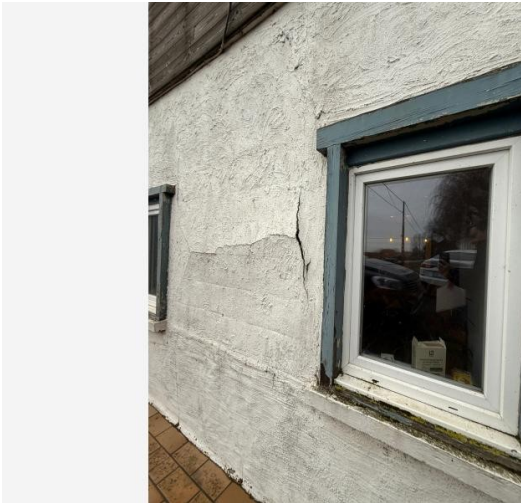
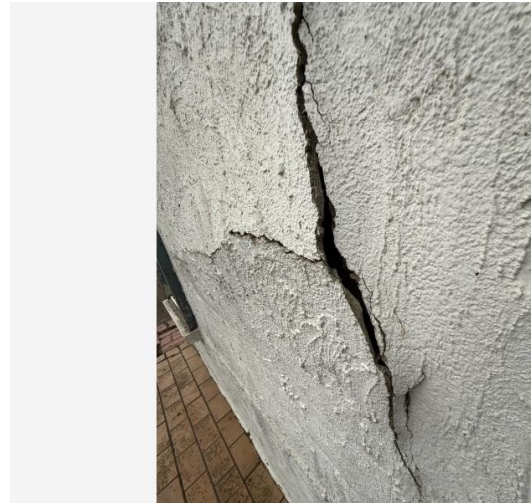
## Fiche 7: Crepi buitengevel

Geen asbest

| # | Type | Referentie | Resultaat |
|---|---|---|---|
| 7.1 | Mengmonster | 02 | Geen asbest |

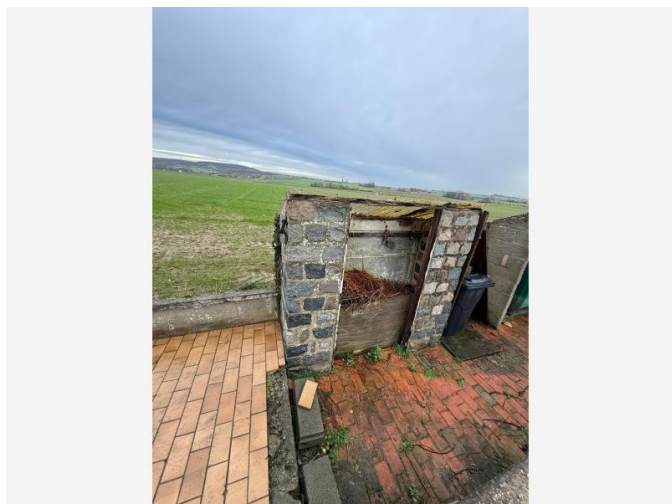
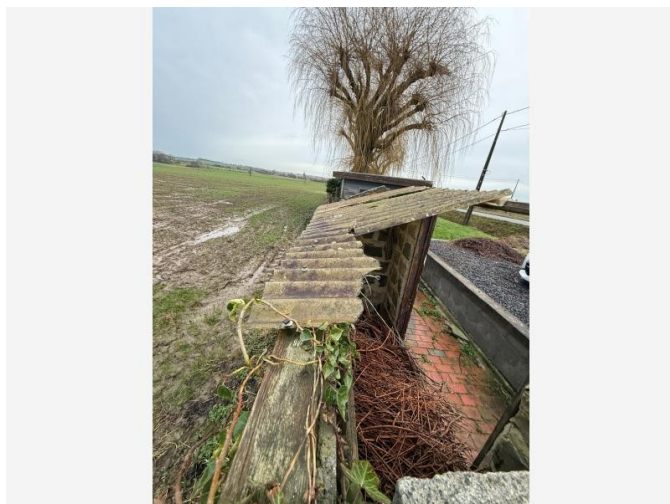
### Fiche 8: Golfplaten niet asbestverdacht.

| Beschrijving | Notitie | Terug te vinden op plannen |
|---|---|---|
| Fiche 8: Golfplaten niet asbestverdacht. | Niet verdachte platen. | Plan 3.1: Constructie plan |

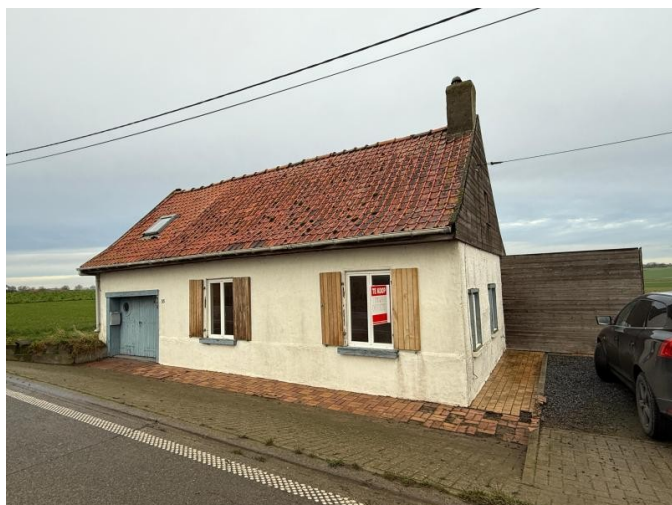
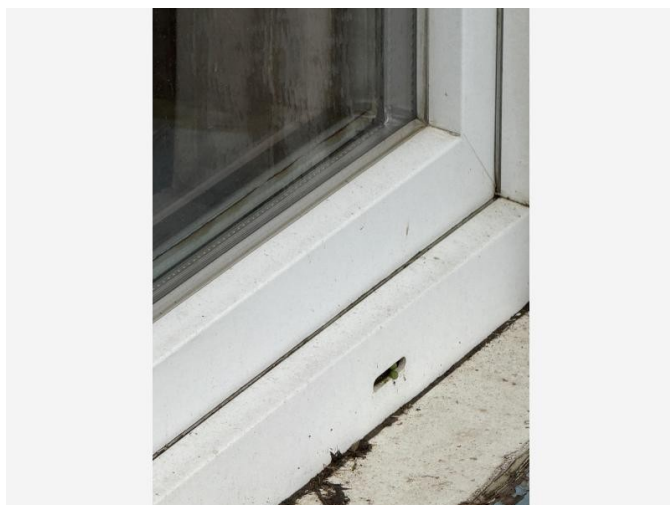
### Fiche 9: Mastiek (niet asbestverdacht)

| Beschrijving | Notitie | Terug te vinden op plannen |
|---|---|---|
| Fiche 9: Mastiek (niet asbestverdacht) | Betreft alle soepele mastiek (silicone) | Plan 1.1: Gelijkvloers |

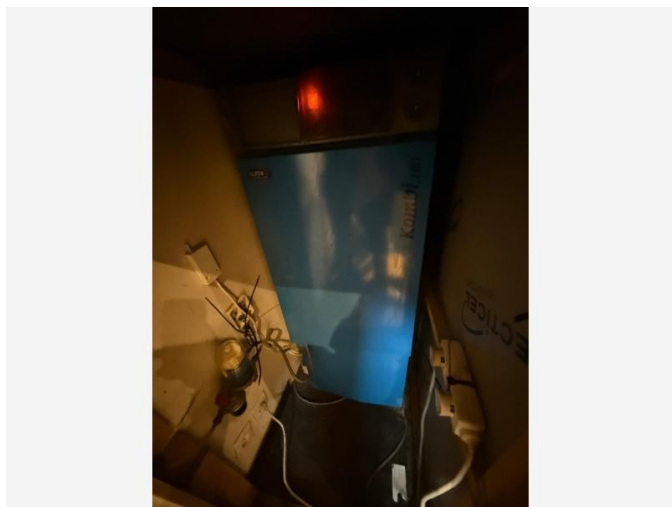
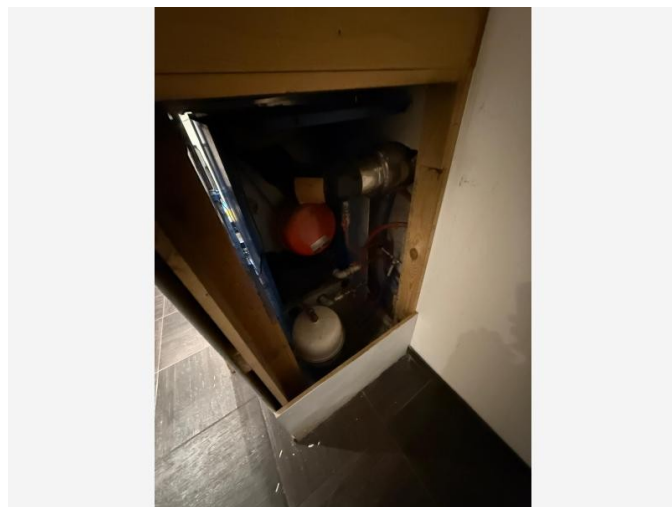
### Fiche 10: Ketel niet verdacht

| Beschrijving | Notitie | Terug te vinden op plannen |
|---|---|---|
| Fiche 10: Ketel niet verdacht | Ketel is niet asbestverdacht | Plan 1.1: Gelijkvloers |

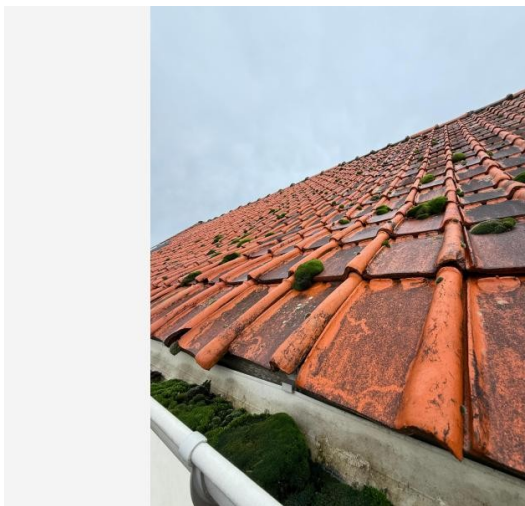
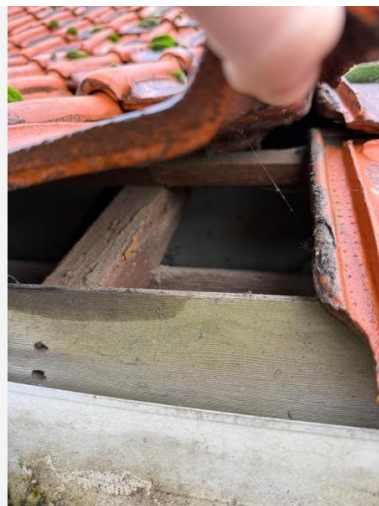
## Fiche 13: Geen onderdak aanwezig

| Beschrijving | Notitie | Terug te vinden op plannen |
|---|---|---|
| Fiche 13: Geen onderdak aanwezig | Er werd geen onderdak vastgesteld. Door de binnenaafwerking en moeilijkbereikbare dak kon dit niet overal worden geïnspecteerd volgens de minimaal verplichte handelingen voor het asbestattest. | Plan 1.2: Verdieping |
