# Asbestinventarisatetest

Oostvesten 13/12, 8600 Diksmuide

Attestnummer : 20260416-000398.000

Uitgegeven op : 16.04.2026

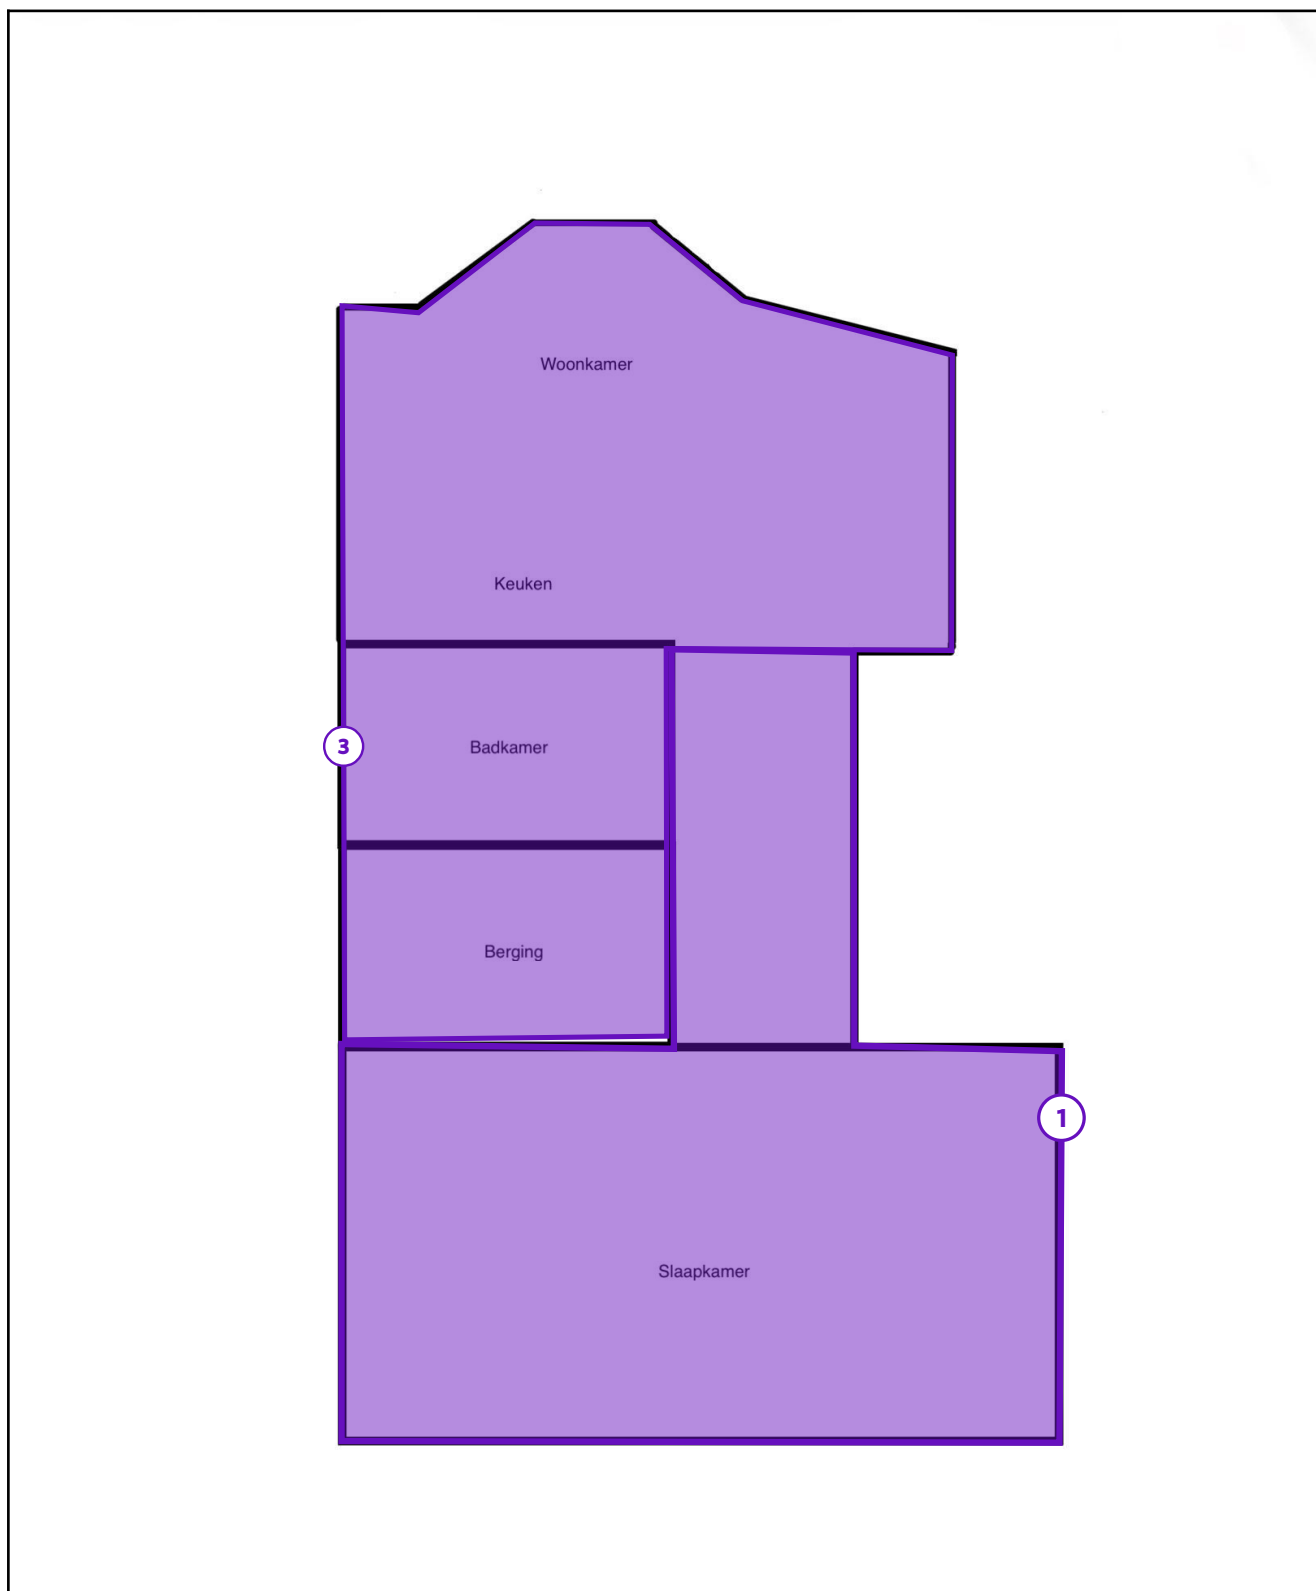
## Plan 1.1: Appartement 12

1. Vloerbekleding - Niet verdacht	Advies	-
3. Tegellijm onder vloertegels en achter plinttegels	Advies	-

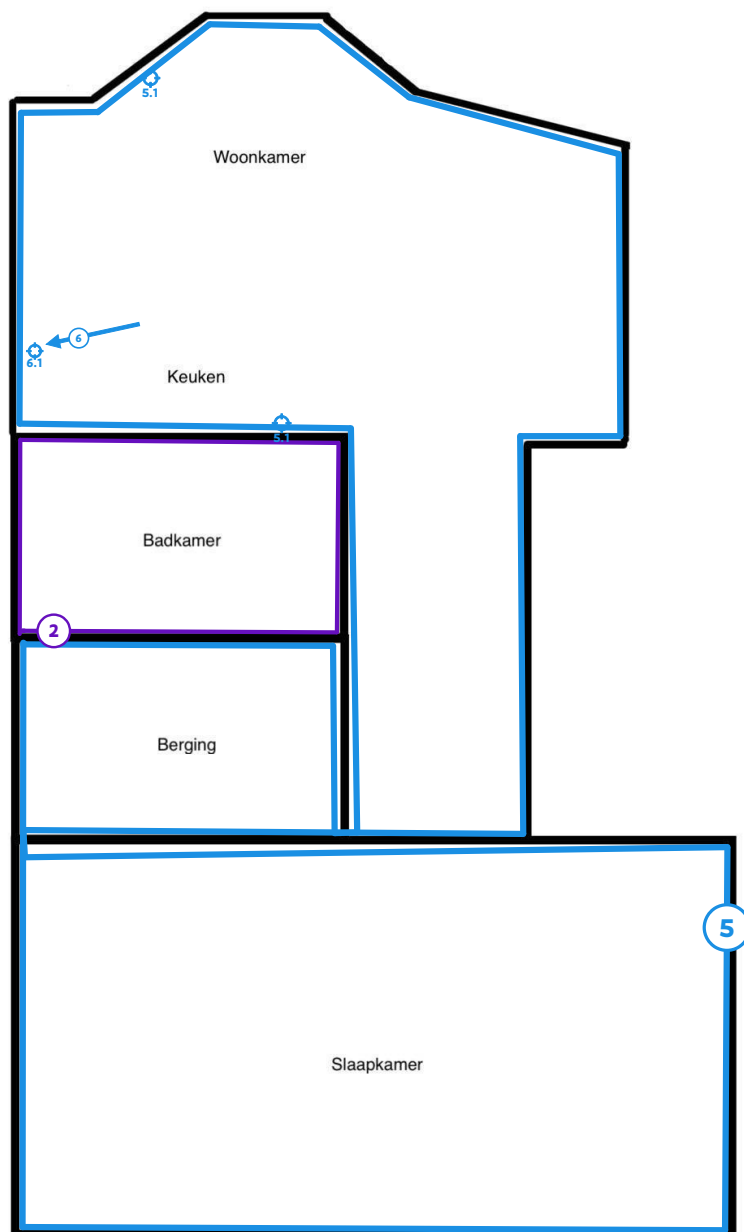
## Plan 1.2: Appartement 12

2. Tegellijm achter wandtegels & plinten	Advies	-
5. Pleisterwerk wanden	Geen asbest	-
5.1 Code: M01	Mengmonster	-
6. Ontdreuningsplaat/anti-dreunplaat onder spoelbak keuken	Geen asbest	-
6.1 Code: M03	Puntmonster	-

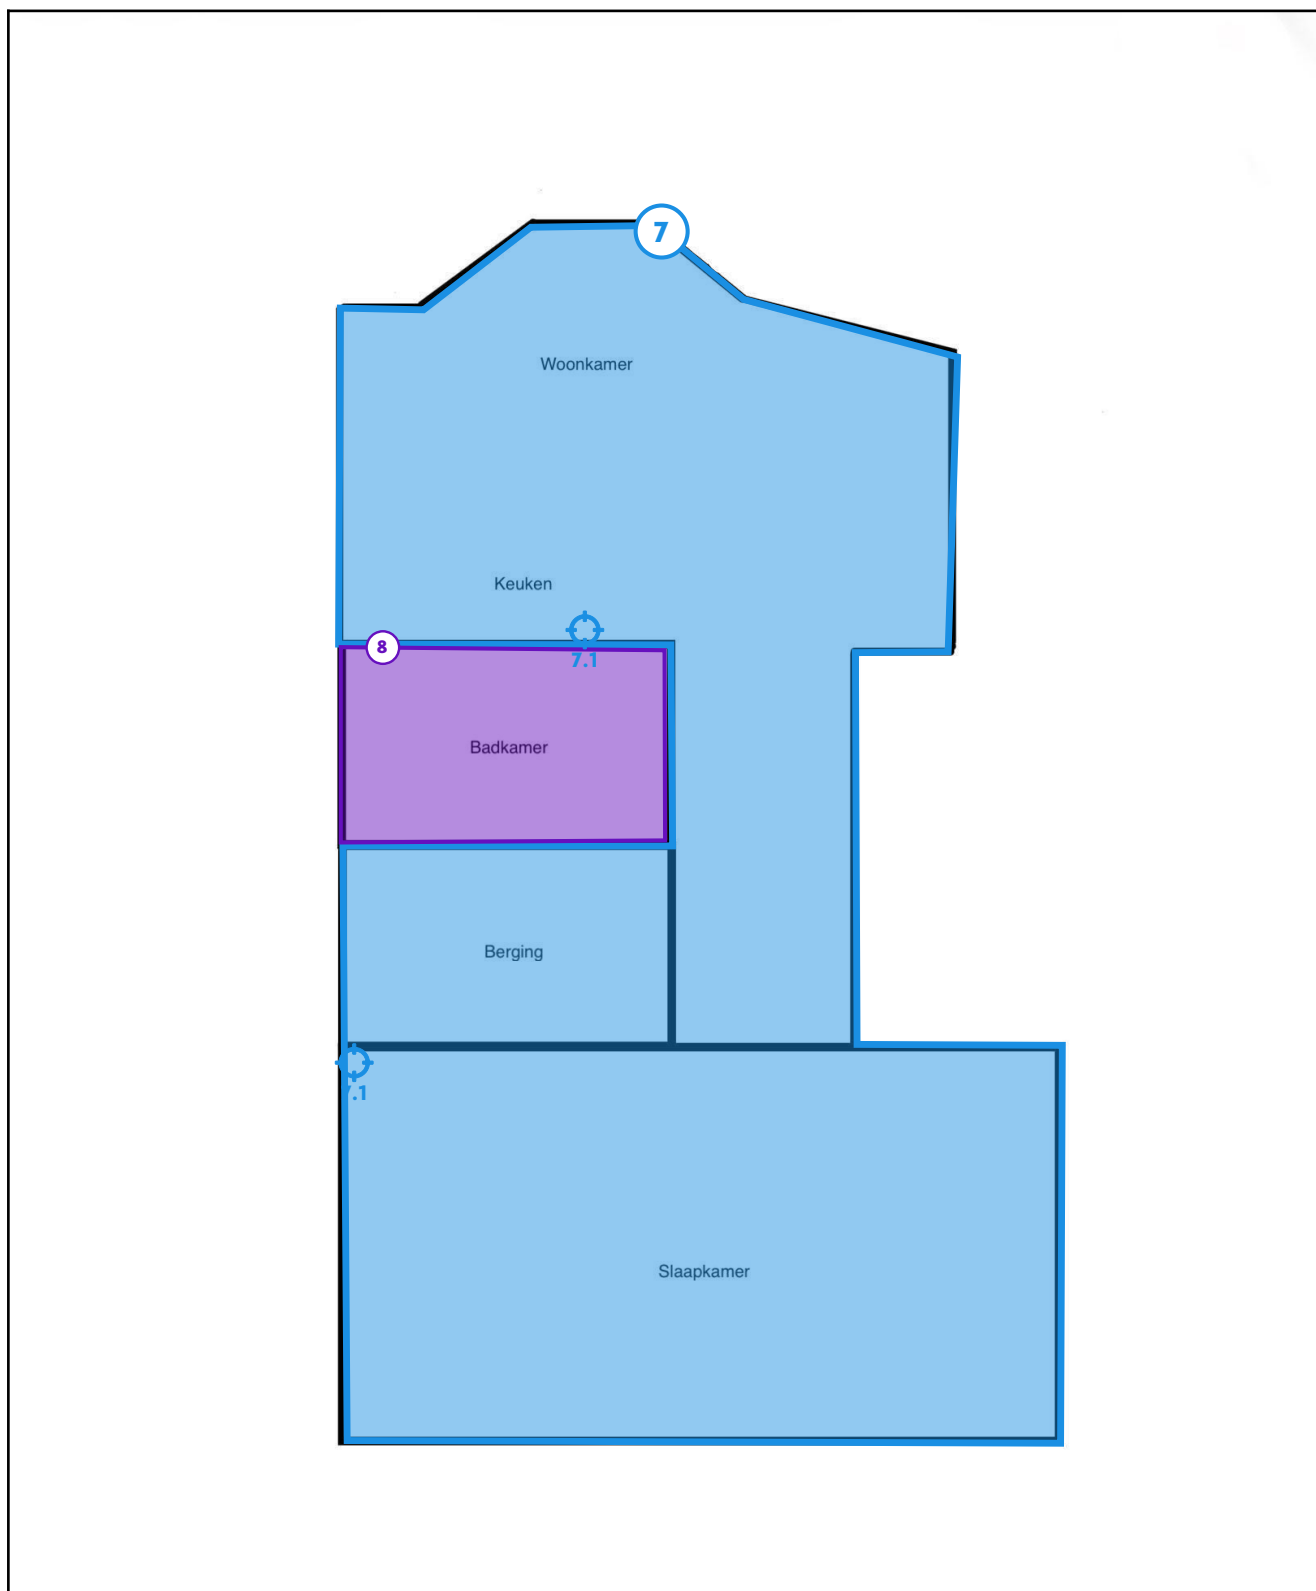
## Plan 1.3: Appartement 12

7. Pleisterwerk plafonds	Geen asbest	-
7.1 Code: M02	Mengmonster	-
8. Plafondafwerking in pvc	Overige ruimte of materiaal	-

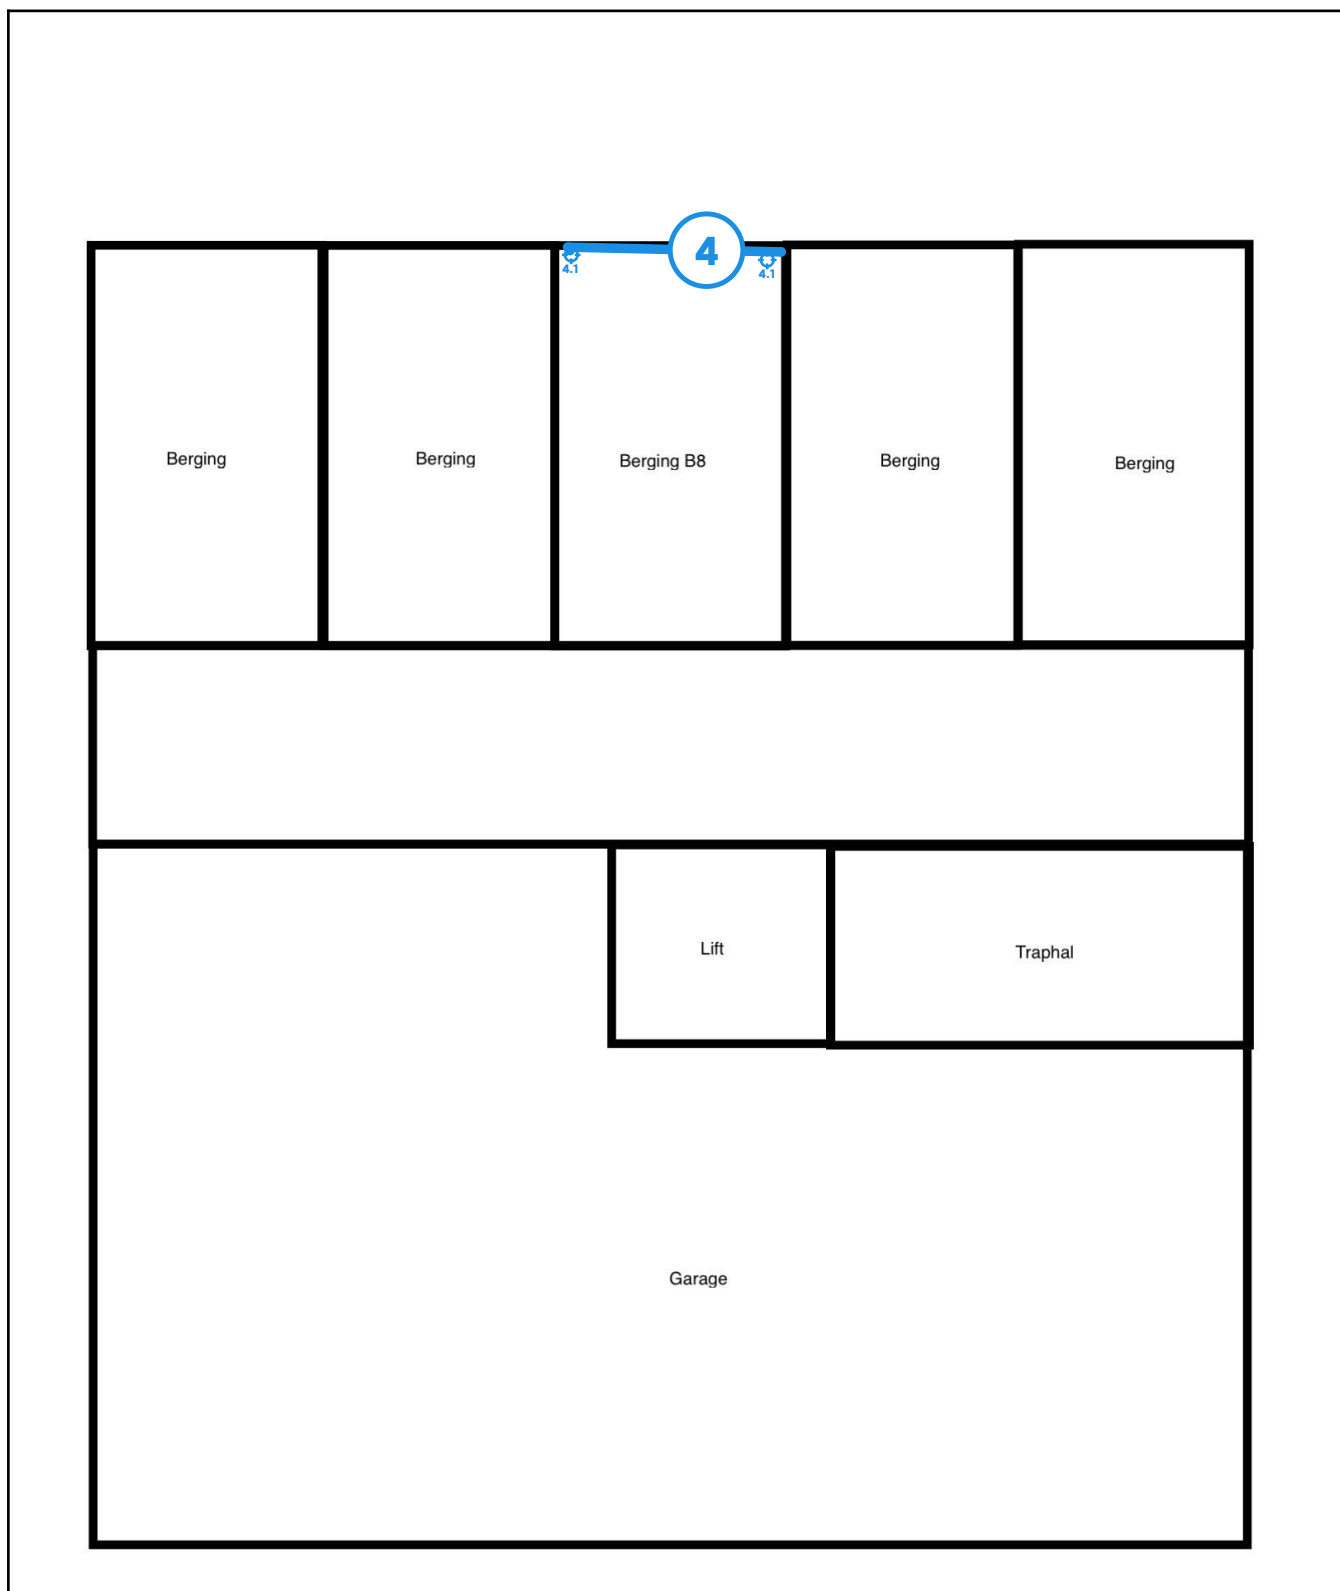
## Plan 1.4: Kelderberging B8

4. Cementering binnen Kelderberging	Geen asbest	-
4.1 Code: M04	Mengmonster	-

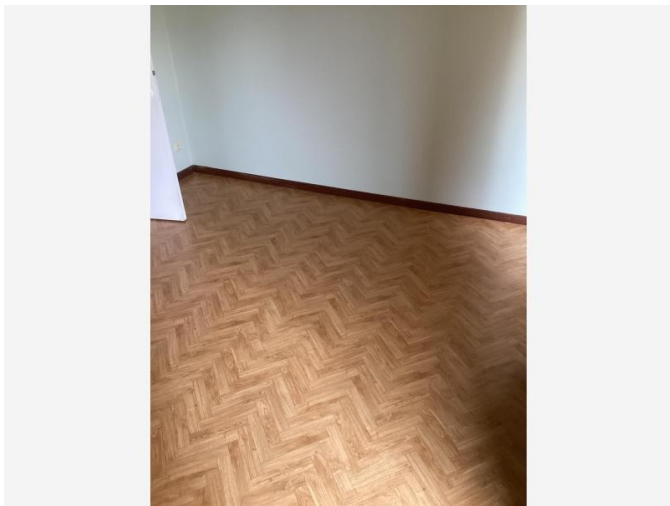
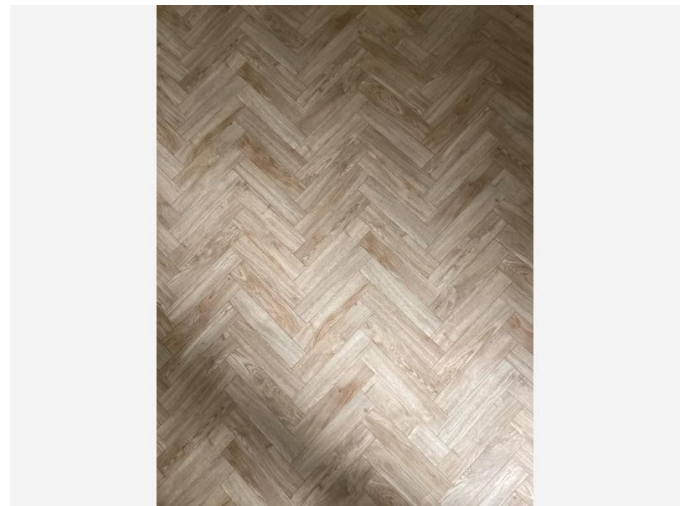
De aanwezige vloerbekleding is niet asbestverdacht. De onderliggende laag was echter niet inspecteerbaar zonder destructie tijdens de inspectie. Mogelijk is de onderliggende laag asbestverdacht.

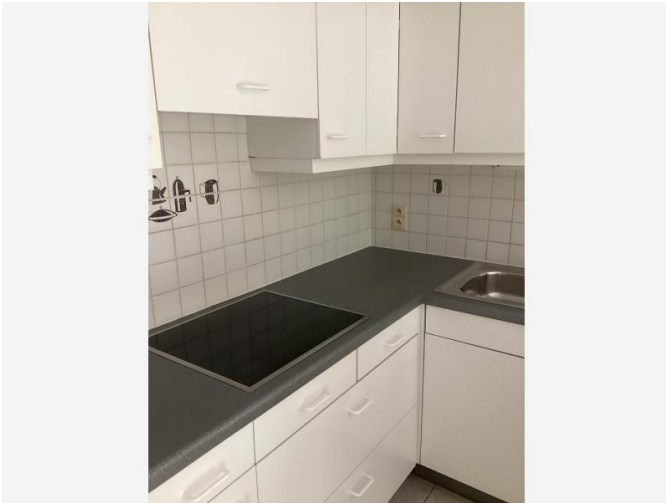
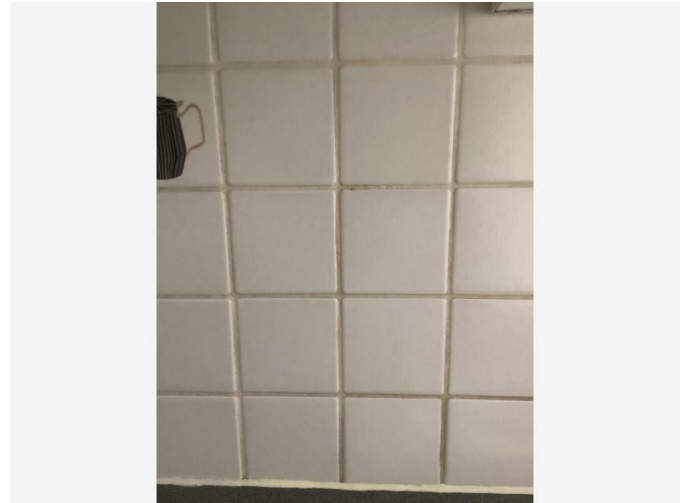
Op moment van de inspectie kon niet worden nagegaan of de tegellijm achter de muurtegels/plinten asbestverdacht is. Bij renovatie of verwijdering van de tegels dient het materiaal te worden geanalyseerd voor de werken van start gaan.

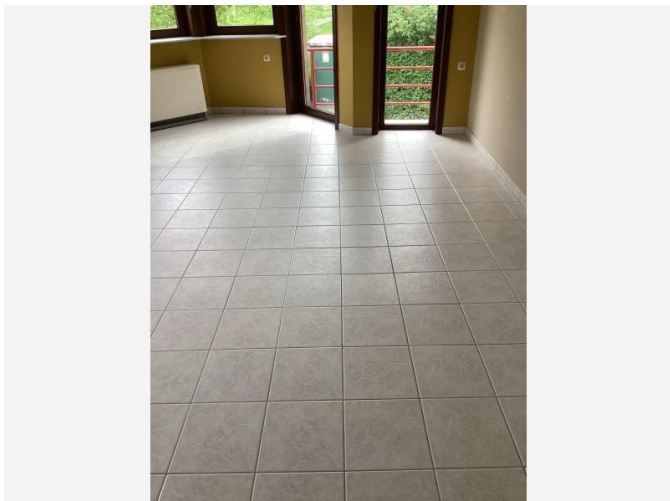
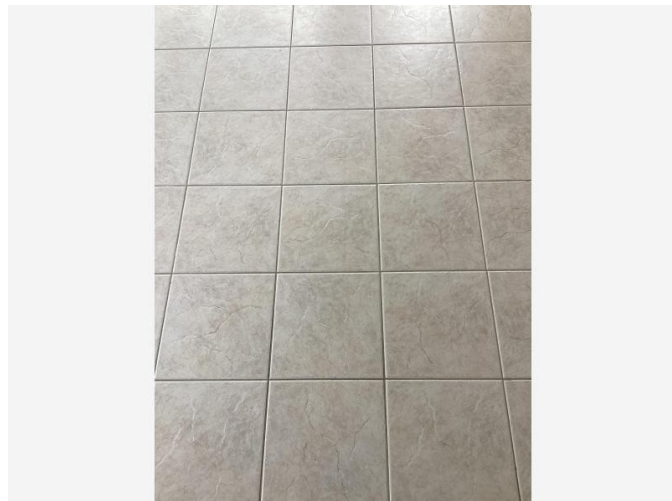
## Fiche 3: Tegellijm onder vloertegels en achter plinttegels

Op moment van de inspectie kon niet worden nagegaan of de tegellijm onder de vloertegels of achter de plinttegels asbestverdacht is. Bij renovatie of verwijdering van de tegels dient het materiaal te worden geanalyseerd voor de werken van start gaan.

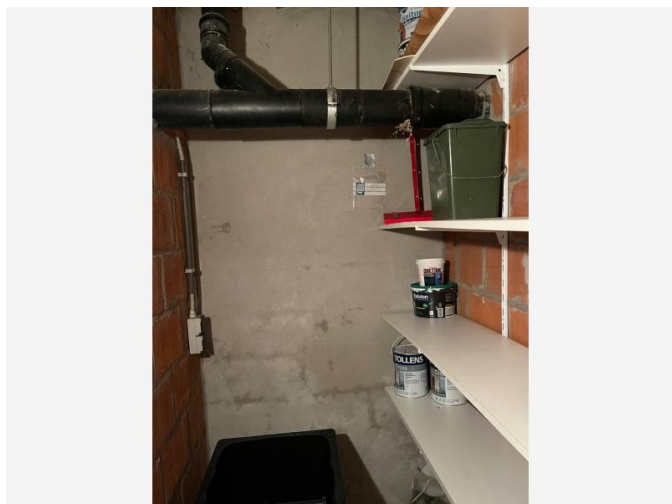
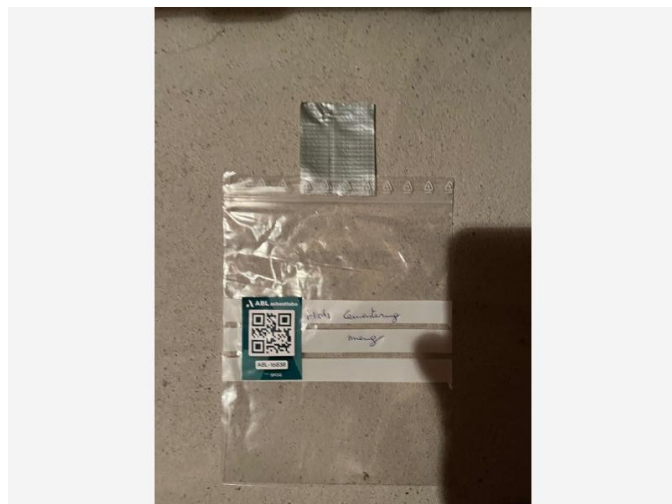
Geen asbest

#	Type	Referentie	Resultaat
4.1	Mengmonster	M04	Geen asbest

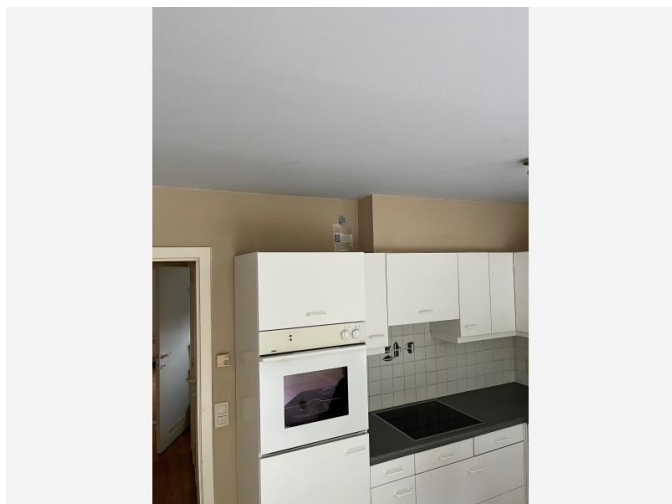
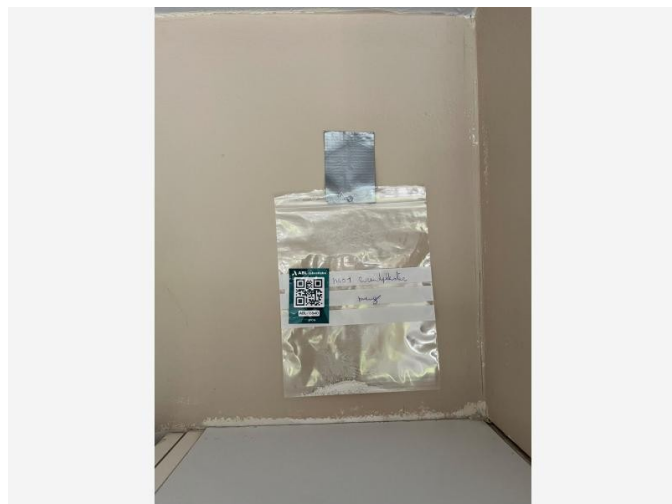
## Fiche 5: Pleisterwerk wanden

Geen asbest

#	Type	Referentie	Resultaat
5.1	Mengmonster	M01	Geen asbest

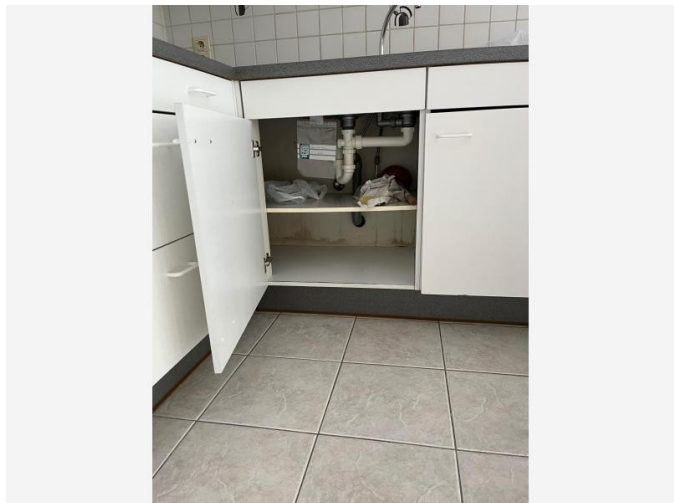
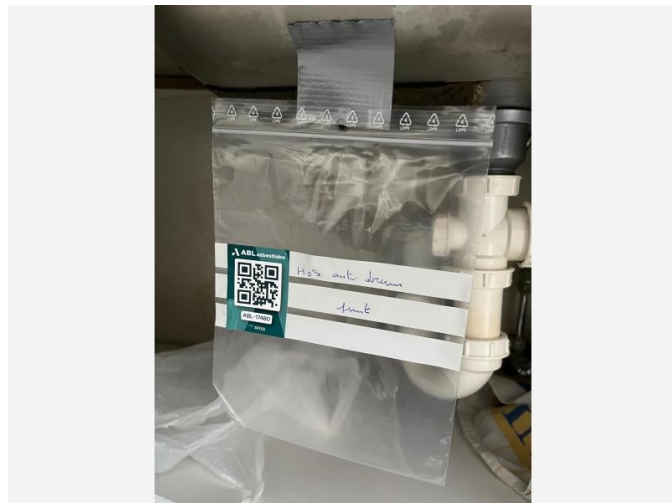
# Fiche 6: Ontdreuningsplaat/anti-dreunplaat onder spoelbak keuken

Geen asbest

#	Type	Referentie	Resultaat
6.1	Puntmonster	M03	Geen asbest

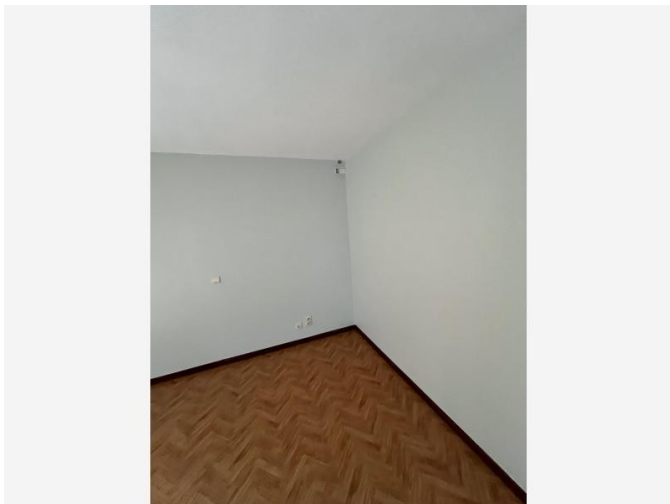
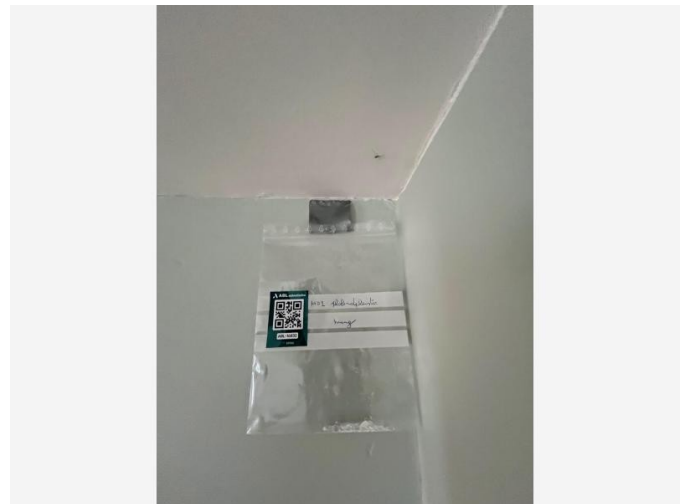
## Fiche 7: Pleisterwerk plafonds

Geen asbest

#	Type	Referentie	Resultaat
7.1	Mengmonster	M02	Geen asbest

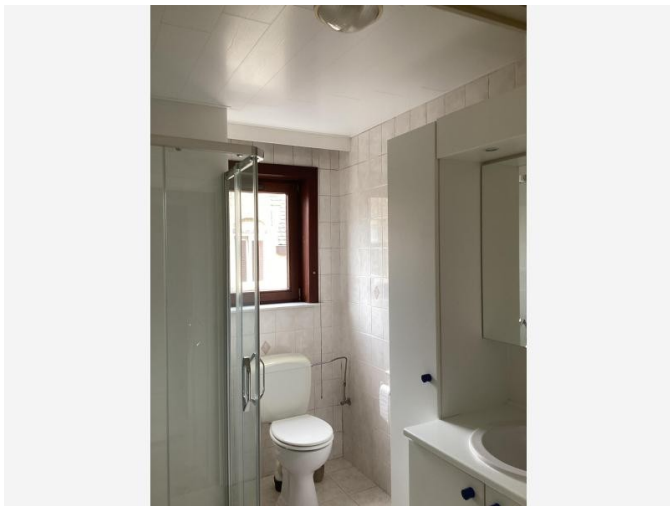
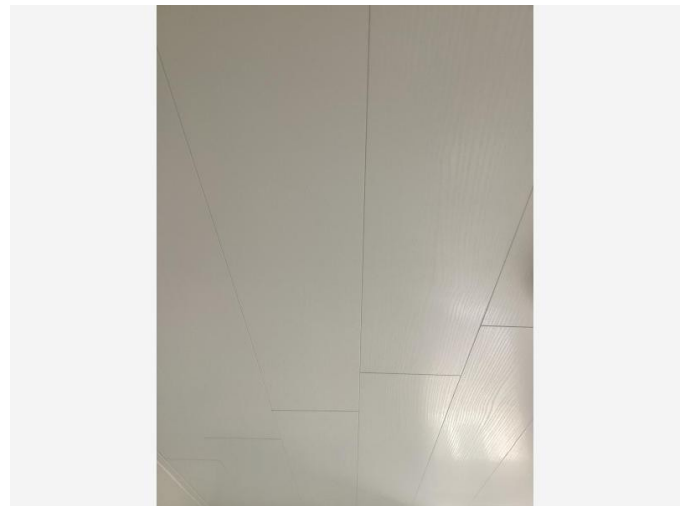
## Fiche 8: Plafondafwerking in pvc

Beschrijving	Notitie	Terug te vinden op plannen
Fiche 8: Plafondafwerking in pvc	Het plafond bestaat uit niet-asbestverdachte pvc platen . Zonder destructie is het niet mogelijk om na te gaan of er asbestverdachte materialen aanwezig zijn achter de pvc platen.	Plan 1.3: Appartement 12
Fiche 9: Afdichtingsmateriaal (mastiek,kit,...) aan schrijnwerk - Niet verdacht	Het aanwezig afkittingsmateriaal is niet asbest-verdacht.	-
Fiche 10: Afdichtingsmateriaal (mastiek,kit,...) aan schrijnwerk - Niet verdacht	Het aanwezig afkittingsmateriaal is niet asbest-verdacht.	-
