Asbestinventarisatetest

Brugseweg 233, 8920 Langemark-Poelkapelle

Attestnummer : 20260307-000126.000

Uitgegeven op : 07.03.2026

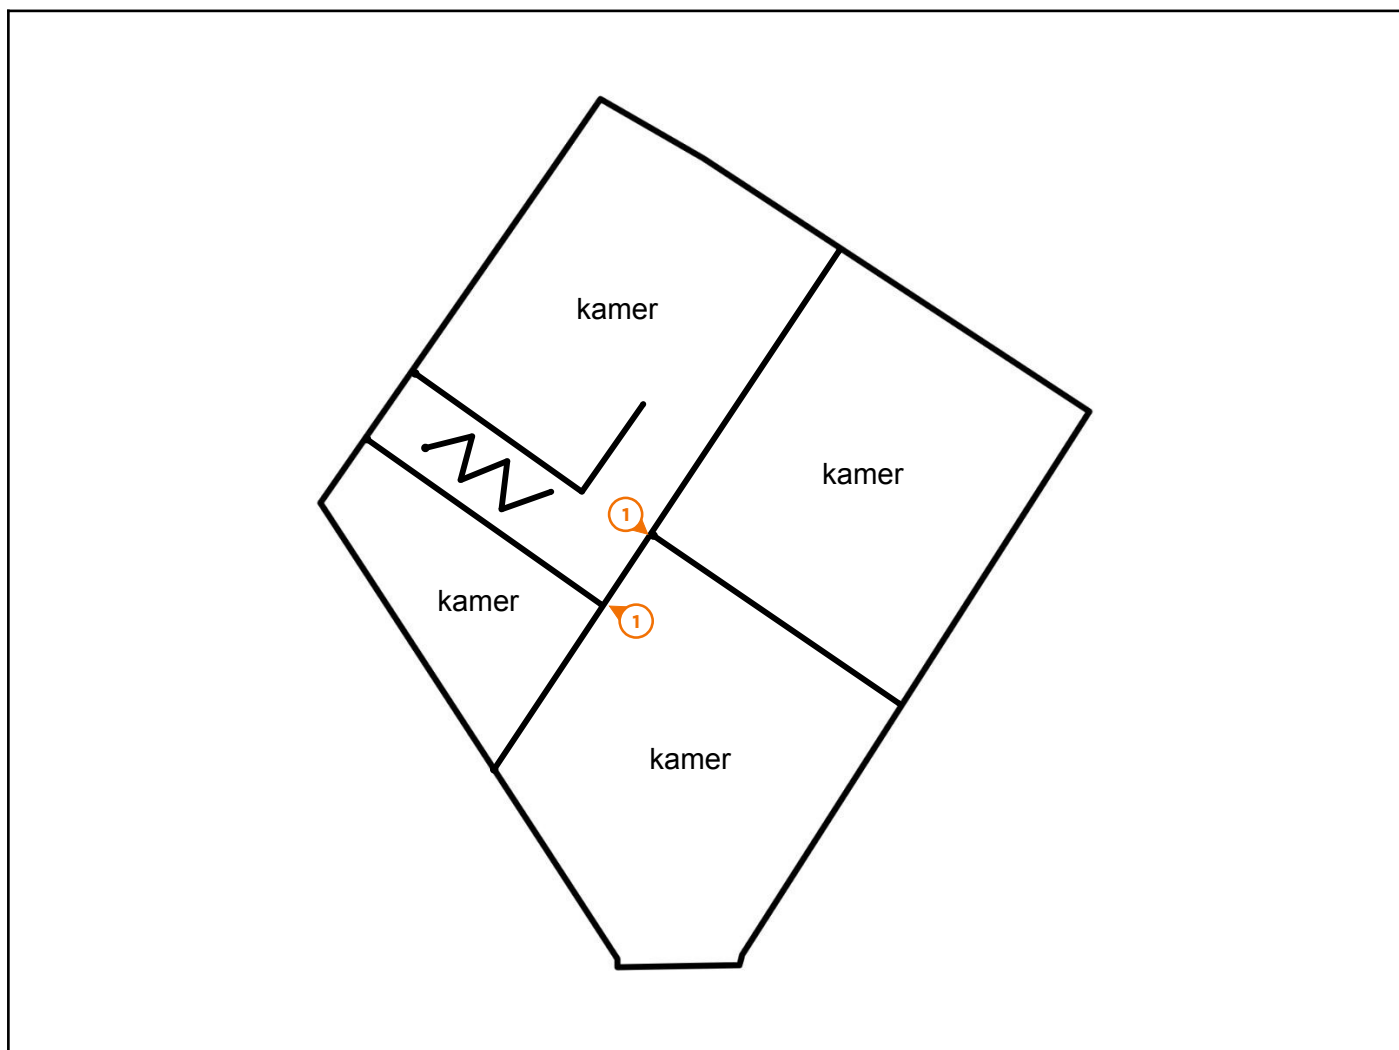
Plan 1.5: Plan verdieping

Beschrijving	Type	Actie
1. schakelaars in bakeliet	Asbestmateriaal	Verwijderen

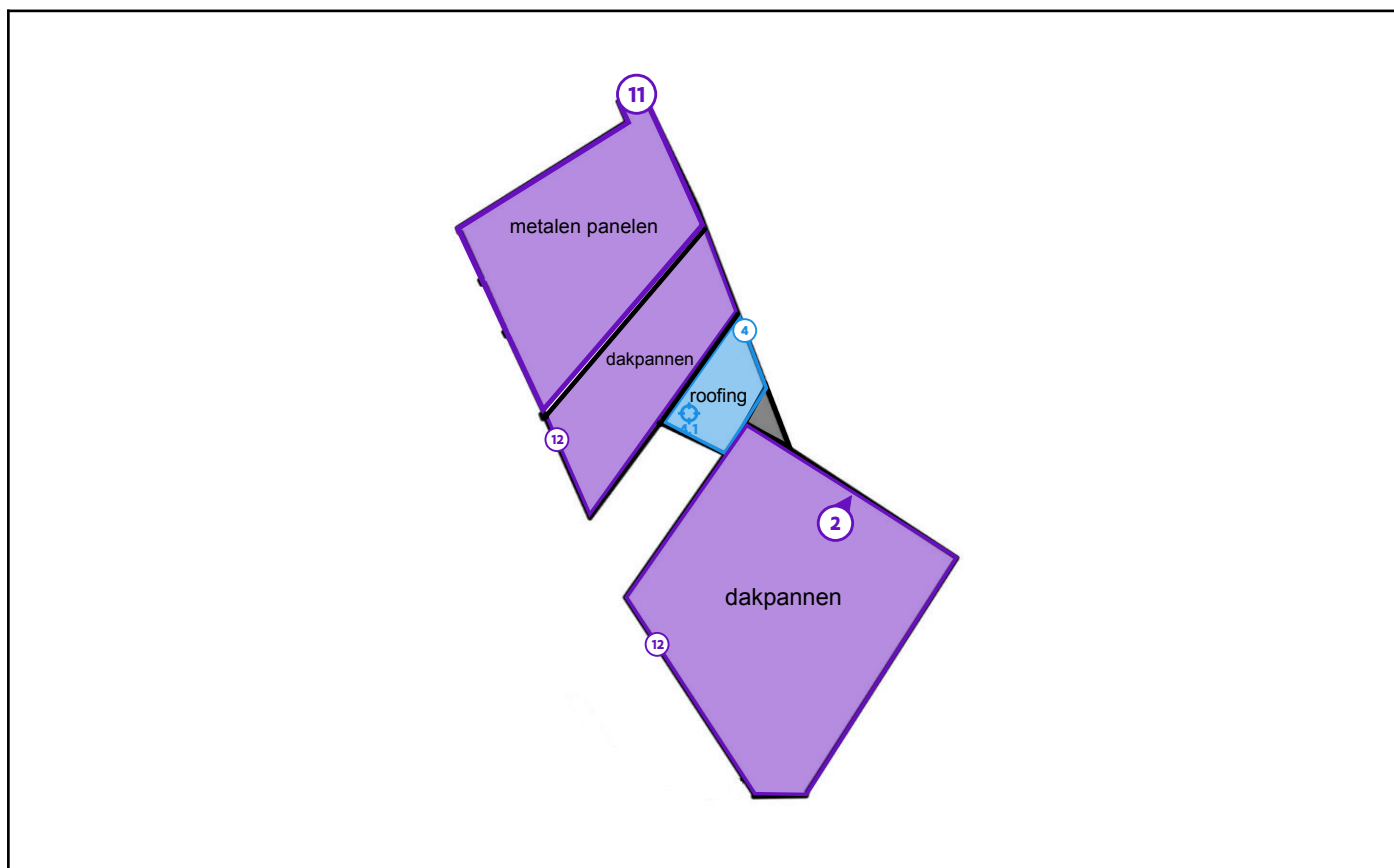
Plan 1.7: Plan daken

Beschrijving	Type	Actie
2. Binnenkant schouw	Beperking	-
4. Plat dak in roofing	Geen asbest	-
4.1 Code: MM06	Puntmonster	-
11. Dakbedekking in metalen panelen	Overige ruimte of materiaal	-
12. Dakbedekking in dakpannen	Overige ruimte of materiaal	-

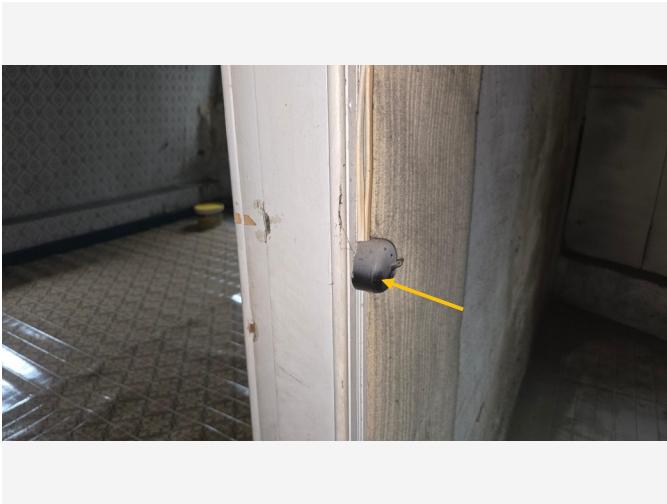
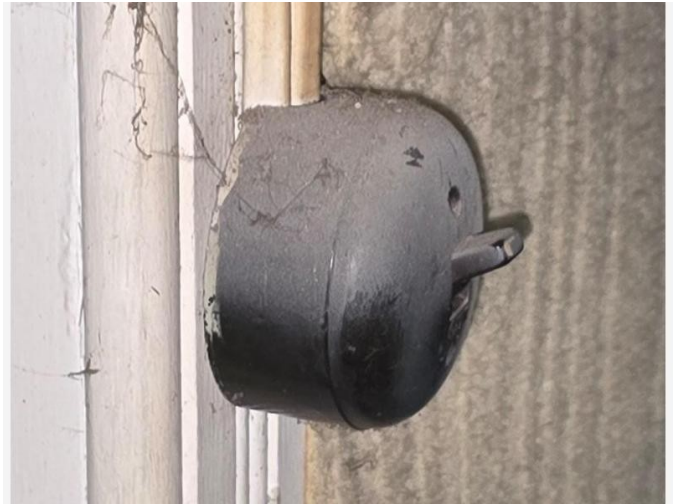
Het asbestmateriaal valt onder de mijlpaal van 2040.

Eindbeoordeling materiaalrisico	Verhoogd materiaalrisico en/of verhoogde kans op vezelvrijgave
---------------------------------	--

Gebondenheid	Categorie 1: hechtgebonden in oorsprong
Asbestsoort (vezeltype)	Crocidoliet aanwezig
Asbestconcentratie	Laag (< 50%)
Afschermingsgraad van het gehele materiaal	Geheel of deels (ook) vrij aan de binnenlucht
Toestand van het materiaal	Licht beschadigd, licht verweerd. Intact calciumsilicaatmateriaal of categorie III 'gebondenheid'

Beschrijving	schakelaars in bakeliet
Omgeving	Binnen
Primaire drager	Communicatie en elektrische infrastructuur en uitrusting
Asbestmateriaal	Plaat, paneel, tablet - Type Bakeliet
Bindmiddel van asbestmateriaal	Kunststof of -hars
Gebondenheid op basis van bindmiddel	Hecht
Hoeveelheid (oppervlakte - dikte - aantal)	<ul style="list-style-type: none"> • 0,10 m² - 0,50 cm - 1 stuk
Totaal volume	< 0,001 m ³
Eenvoudig bereikbaar	Ja
Bevestigingswijze	<ul style="list-style-type: none"> • Geschroefd
Identificatiemethode	<p>De asbestdeskundige beoordeelt het materiaal als asbestverdacht en dus asbesthoudend, en dit zonder monstername.</p> <p>Motivatie: Er is een onderzoeksbeperking die monstername verhindert; De asbestdeskundige kan het onderzoek niet uitvoeren binnen de bepalingen van de welzijnswet.</p>
Destructieve handeling voor identificatie	Nee
Opmerking	<p>Bakeliet kan asbesthoudend zijn en kan enkel uitgesloten worden via een negatieve analyse. Monstername is echter niet mogelijk binnen het kader van het niet-destructief onderzoek.</p> <p>Indien de spanning later veilig kan worden uitgeschakeld, kan in een aanvullend onderzoek alsnog staalname plaatsvinden.</p>

Verwijderen

- Zorg voor een veilig beheer. Vermijd het beschadigen van het asbestmateriaal. Controleer de toestand jaarlijks op wijzigingen.
- Voer bijkomende staalname(s) uit.

- Eenvoudige handelingen: mag via doe-het-zelf of door werknemer(s) met opleidingsattest eenvoudige handelingen
De schakelaars mogen via doe-het zelf via eenvoudige handelingen verwijderd worden.

Met eenvoudige handelingen wordt bijvoorbeeld bedoeld: voorzichtig losschroeven met een schroevendraaier, tang of ander gereedschap zonder de asbesttoepassing te beschadigen.

Verzamel het asbestmateriaal in een luchtdicht dubbel gelaagde verpakking en breng dit naar het containerpark of erkende inzamelaar voor asbest IHM.

- Gebruik steeds PBM's (persoonlijke beschermingsmiddelen) en bevochtig het materiaal voor verwijdering.

- Beschadig het materiaal niet en gebruik geen machines met hoge snelheid (boor, zaag, slijpmachine, etc.)

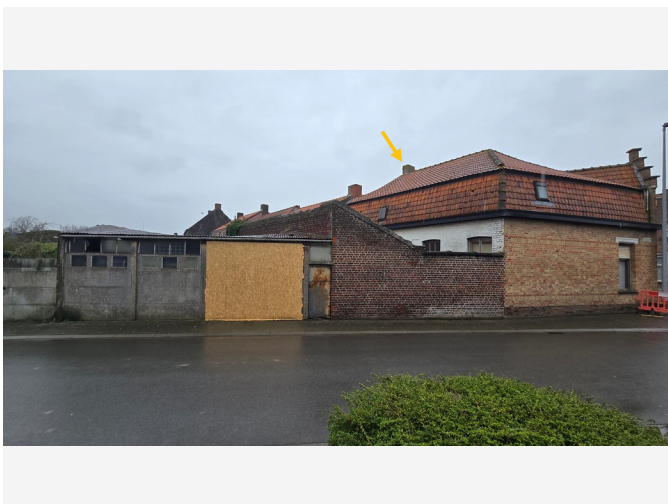
Situeringfoto

Tijdelijke beperking

Reden: Het te onderzoeken materiaal situeert zich hoger dan 3,50 m te rekenen vanaf een veilige ondergrond

Uitleg van de asbestdeskundige: De binnenkant van de schouw kon niet geïnspecteerd worden wegens niet bereikbaar wegens de hoogte.

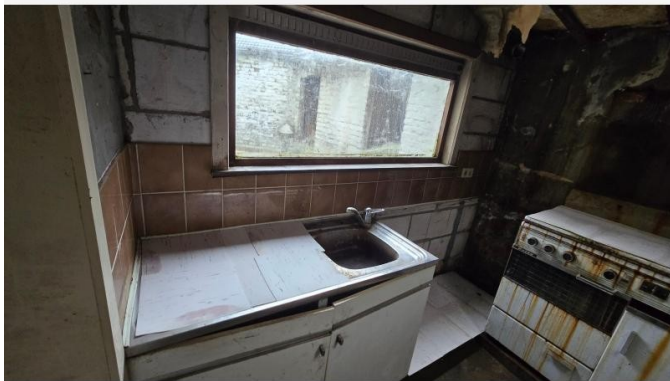
Situeringfoto

Informatie over een materiaal dat de asbestdeskundige niet kan waarnemen of vaststellen

De wandtegels zijn onbeschadigd waardoor er geen visuele inspectie of staalname mogelijk was om vast te stellen of een eventuele asbesthoudende lijm laag gebruikt werd.

Basis voor advies	Beoordeling op basis van expertise, zonder een vaststelling door de asbestdeskundige.
Primaire drager	Binnenwand

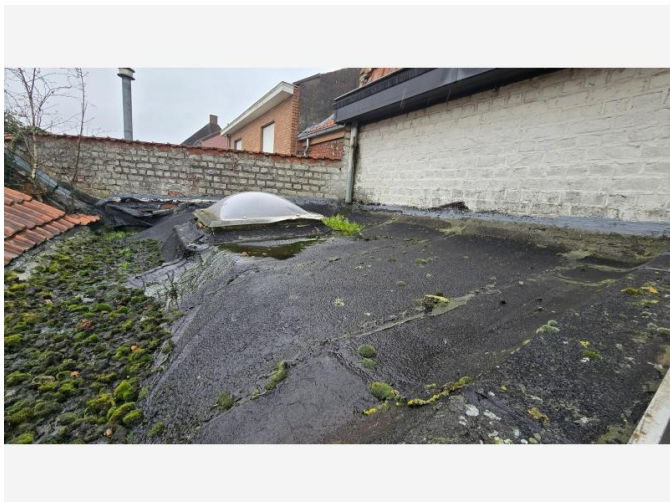
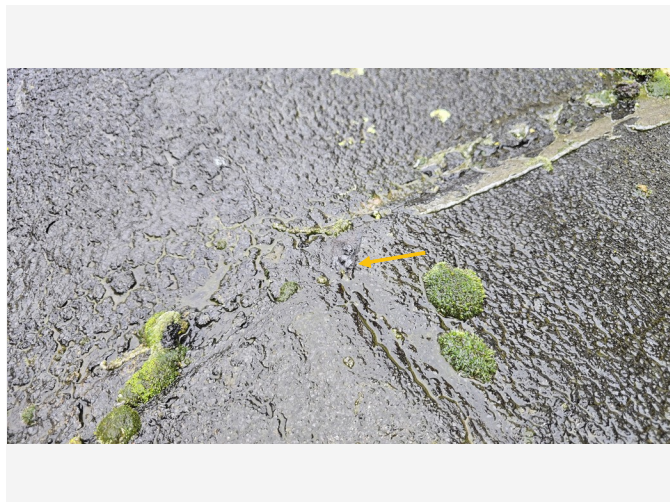
Fiche 4: Plat dak in roofing

Geen asbest

#	Type	Referentie	Resultaat
4.1	Puntmonster	MM06	Geen asbest

Beschrijving	Plat dak in roofing
Omgeving	Buiten
Primaire drager	Plat dak
Bindmiddel van materiaal	Bitumen (roofing, teer, asfalt)
Gebondenheid op basis van bindmiddel	Hecht
Hoeveelheid (oppervlakte - aantal)	• 8,00 m ² - 1 stuk
Totale oppervlakte	8,00 m ²
Identificatiemethode	Een monstername door de asbestdeskundige met laboanalyse door een asbestlabo.
Destructieve handeling voor identificatie	Nee
Opmerking	Bij dit plat dak werd de bovenste laag roofing bemonsterd. Het is echter niet uitgesloten dat er onderliggende (niet-visuele) asbesthoudende lagen aanwezig zijn.

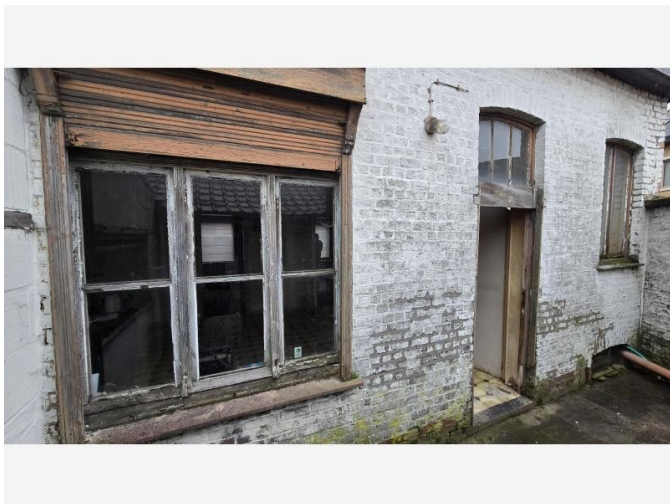
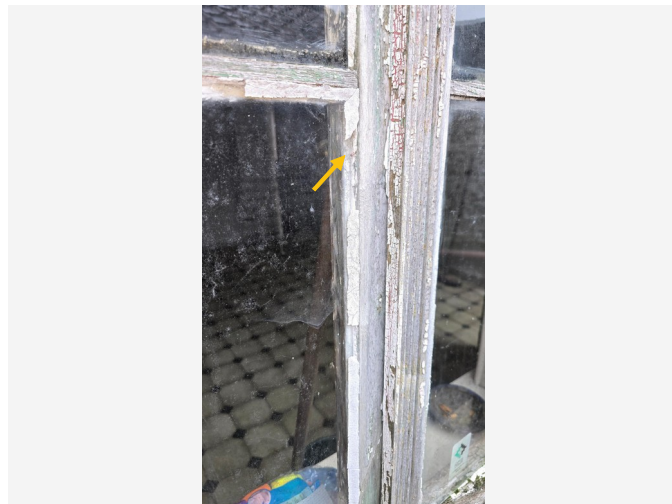
Fiche 5: Mastiek ramen (tussen profiel en beglazing)

Geen asbest

#	Type	Referentie	Resultaat
5.1	Puntmonster	MM04	Geen asbest

Beschrijving	Mastiek ramen (tussen profiel en beglazing)
Omgeving	Buiten
Primaire drager	Wandopening verticaal (raam, deur, ...)
Bindmiddel van materiaal	Kitten, mastiek, pasta
Gebondenheid op basis van bindmiddel	Hecht
Hoeveelheid (gewicht - aantal)	<ul style="list-style-type: none">• 5,00 kg - 1 stuk
Totaal gewicht	5,00 kg
Identificatiemethode	Een monstername door de asbestdeskundige met laboanalyse door een asbestlabo.
Destructieve handeling voor identificatie	Nee

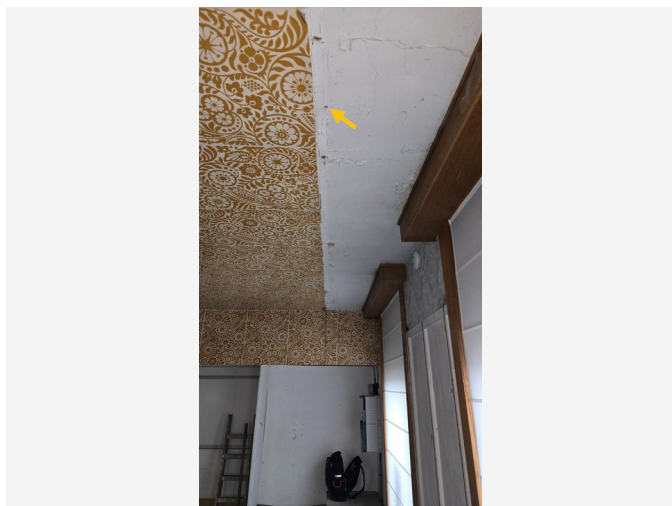
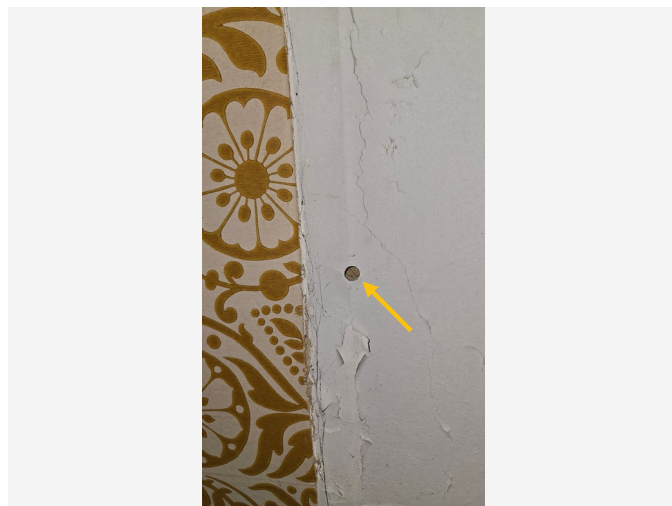
Geen asbest

#	Type	Referentie	Resultaat
6.1	Mengmonster	MM02	Geen asbest

Beschrijving	Pleisterwerk plafond
Omgeving	Binnen
Primaire drager	Plafond
Bindmiddel van materiaal	Gips - kalk
Gebondenheid op basis van bindmiddel	Niet-hechtgebonden
Hoeveelheid (oppervlakte - dikte - aantal)	• 95,00 m ² - 1,00 cm - 1 stuk
Totaal volume	0,95 m ³
Identificatiemethode	Een monstername door de asbestdeskundige met laboanalyse door een asbestlabo.
Destructieve handeling voor identificatie	Nee
Opmerking	Van de 4 verplichte monsternamepunten (natte ruimte, droge ruimte, traphal en stookruimte) is in dit attest afgeweken, omdat er geen pleisterwerk in de keuken of traphal aanwezig is.

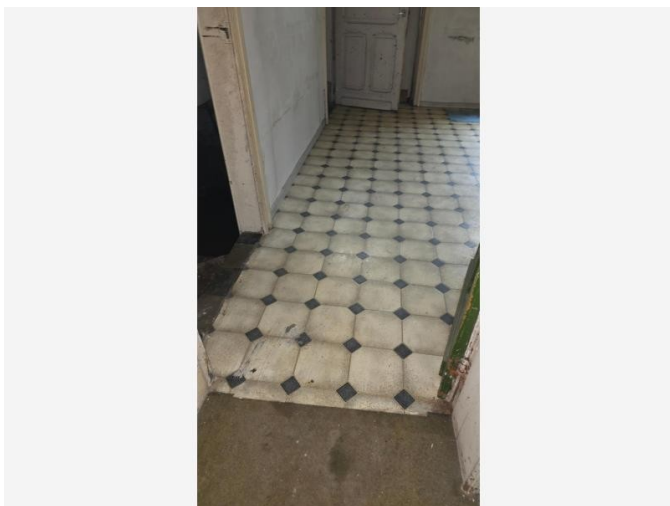
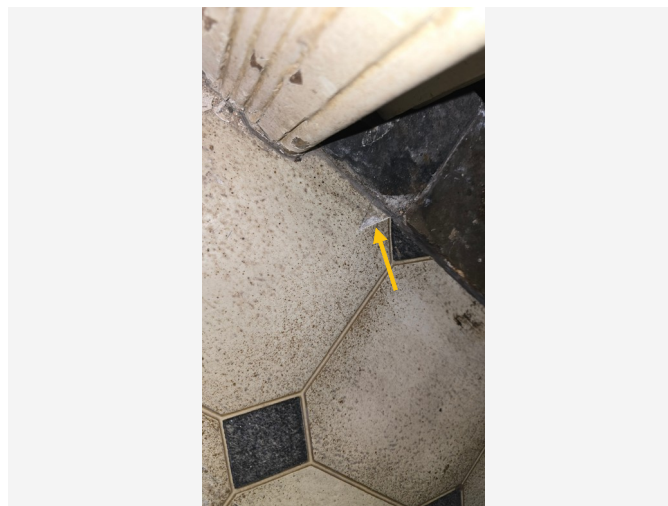
Geen asbest

#	Type	Referentie	Resultaat
7.1	Puntmonster	MM05	Geen asbest

Beschrijving	Vinylvloer gelijkvloers
Omgeving	Binnen
Primaire drager	Vloer
Bindmiddel van materiaal	Karton - papier - viltachtig
Gebondenheid op basis van bindmiddel	Niet-hechtgebonden
Hoeveelheid (oppervlakte - aantal)	• 20,00 m ² - 1 stuk
Totale oppervlakte	20,00 m ²
Identificatiemethode	Een monstername door de asbestdeskundige met laboanalyse door een asbestlabo.
Destructieve handeling voor identificatie	Nee
Opmerking	Merk op dat hier geen uitspraak gedaan over een eventueel onderliggende asbesthoudende lijmlaag. De onderliggende lagen zijn niet vast te stellen of inspecteerbaar via dit niet-destructieve onderzoek.

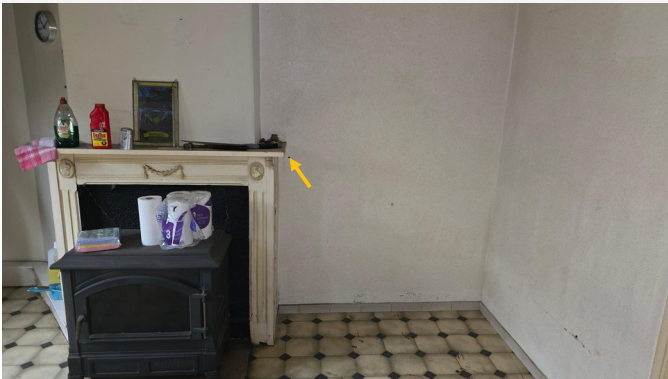
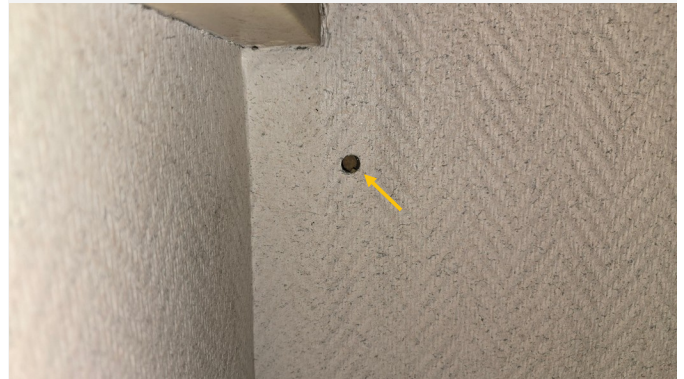
Fiche 8: Pleisterwerk muur

Geen asbest

#	Type	Referentie	Resultaat
8.1	Mengmonster	MM01	Geen asbest

Beschrijving	Pleisterwerk muur
Omgeving	Binnen
Primaire drager	Binnenwand
Bindmiddel van materiaal	Gips - kalk
Gebondenheid op basis van bindmiddel	Niet-hechtgebonden
Hoeveelheid (oppervlakte - dikte - aantal)	• 150,00 m ² - 1,00 cm - 1 stuk
Totaal volume	1,50 m ³
Identificatiemethode	Een monstername door de asbestdeskundige met laboanalyse door een asbestlabo.
Destructieve handeling voor identificatie	Nee
Opmerking	Van de 4 verplichte monsternamepunten (natte ruimte, droge ruimte, traphal en stookruimte) is in dit attest afgeweken, omdat er geen pleisterwerk in de keuken aanwezig is.

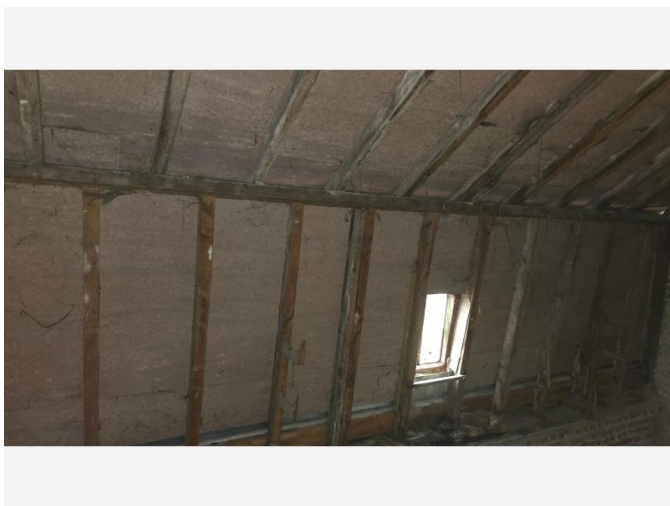
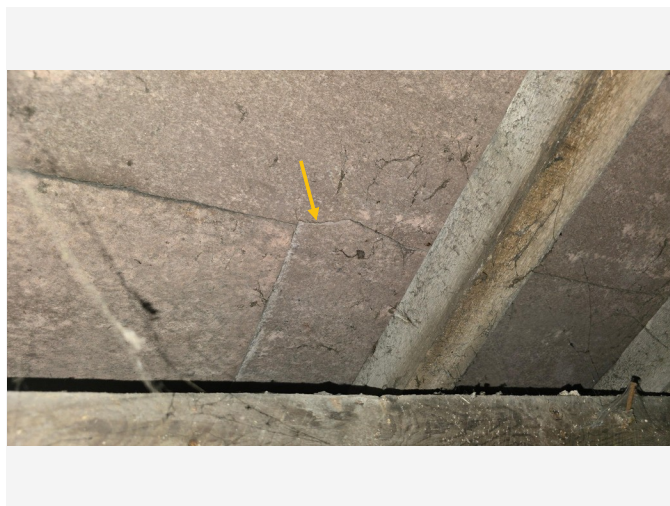
Fiche 9: Onderdak in menuiserie

Geen asbest

#	Type	Referentie	Resultaat
9.1	Puntmonster	MM03	Geen asbest

Beschrijving	Onderdak in menuiserie
Omgeving	Binnen
Primaire drager	Schuin dak
Bindmiddel van materiaal	Cement
Gebondenheid op basis van bindmiddel	Hecht
Hoeveelheid (oppervlakte - dikte - aantal)	• 90,00 m ² - 0,32 cm - 1 stuk
Totaal volume	0,288 m ³
Identificatiemethode	Een monstername door de asbestdeskundige met laboanalyse door een asbestlabo.
Destructieve handeling voor identificatie	Nee

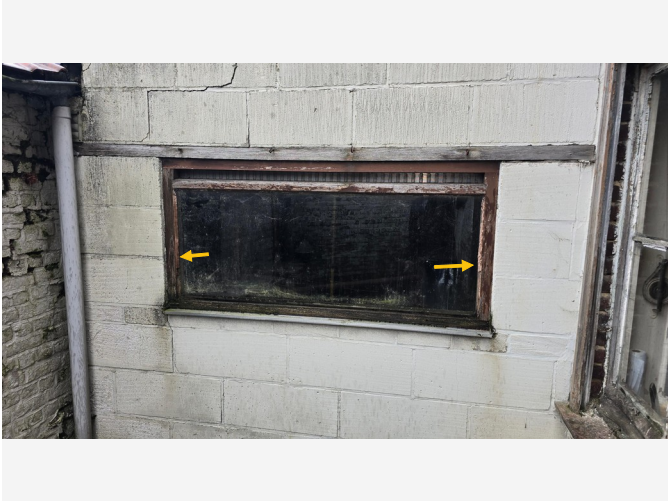
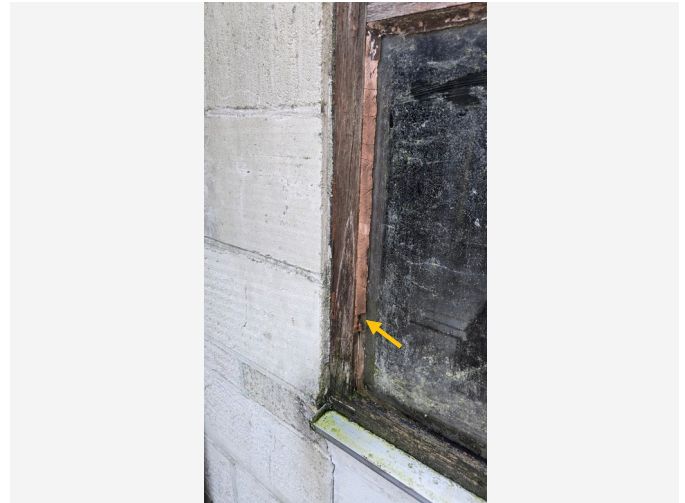
Fiche 10: Mastiek keukenraam

Geen asbest

#	Type	Referentie	Resultaat
10.1	Puntmonster	MM07	Geen asbest

Beschrijving	Mastiek keukenraam
Omgeving	Buiten
Primaire drager	Wandopening verticaal (raam, deur, ...)
Bindmiddel van materiaal	Kitten, mastiek, pasta
Gebondenheid op basis van bindmiddel	Hecht
Hoeveelheid (gewicht - aantal)	<ul style="list-style-type: none">• 0,50 kg - 1 stuk
Totaal gewicht	0,50 kg
Identificatiemethode	Een monstername door de asbestdeskundige met laboanalyse door een asbestlabo.
Destructieve handeling voor identificatie	Nee
