Asbestinventarisatetest

Klerkenstraat 170D, 8920 Langemark-Poelkapelle

Attestnummer : 20240226-000385.000

Niet-asbestveilig

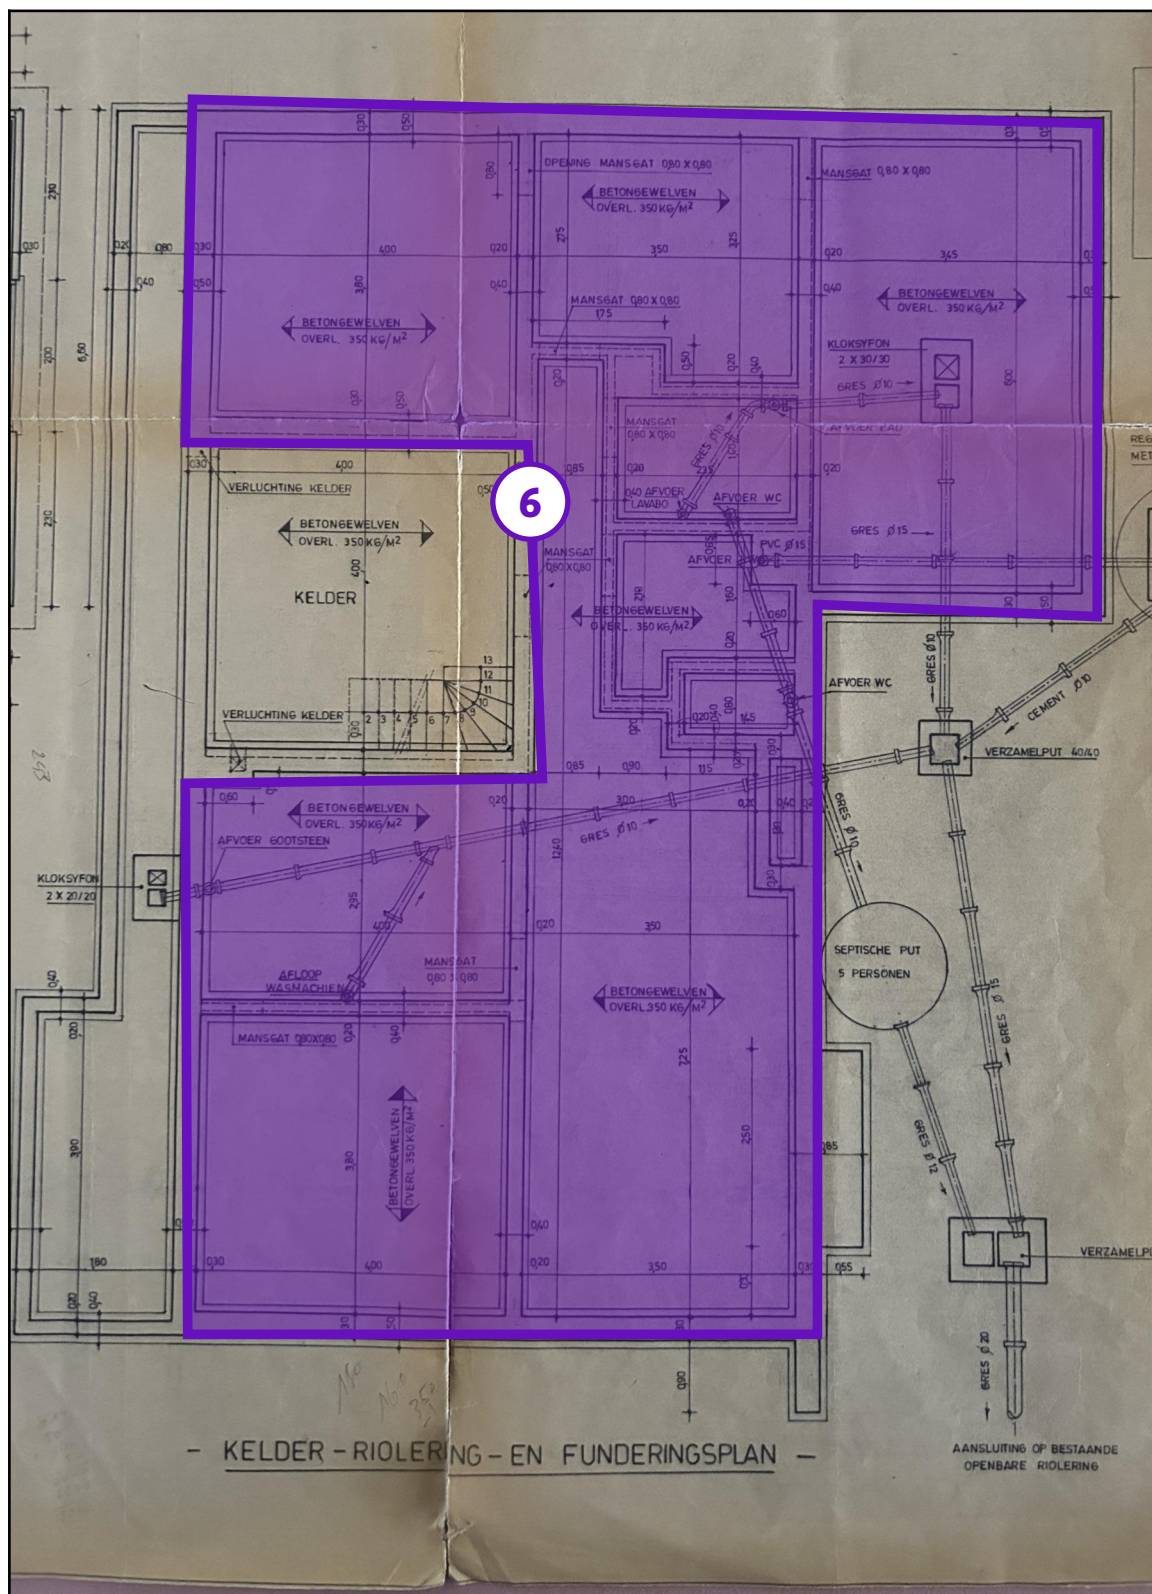
Plan 1.1: Kelder

6. Kruipruimte	Beperking	-
----------------	-----------	---

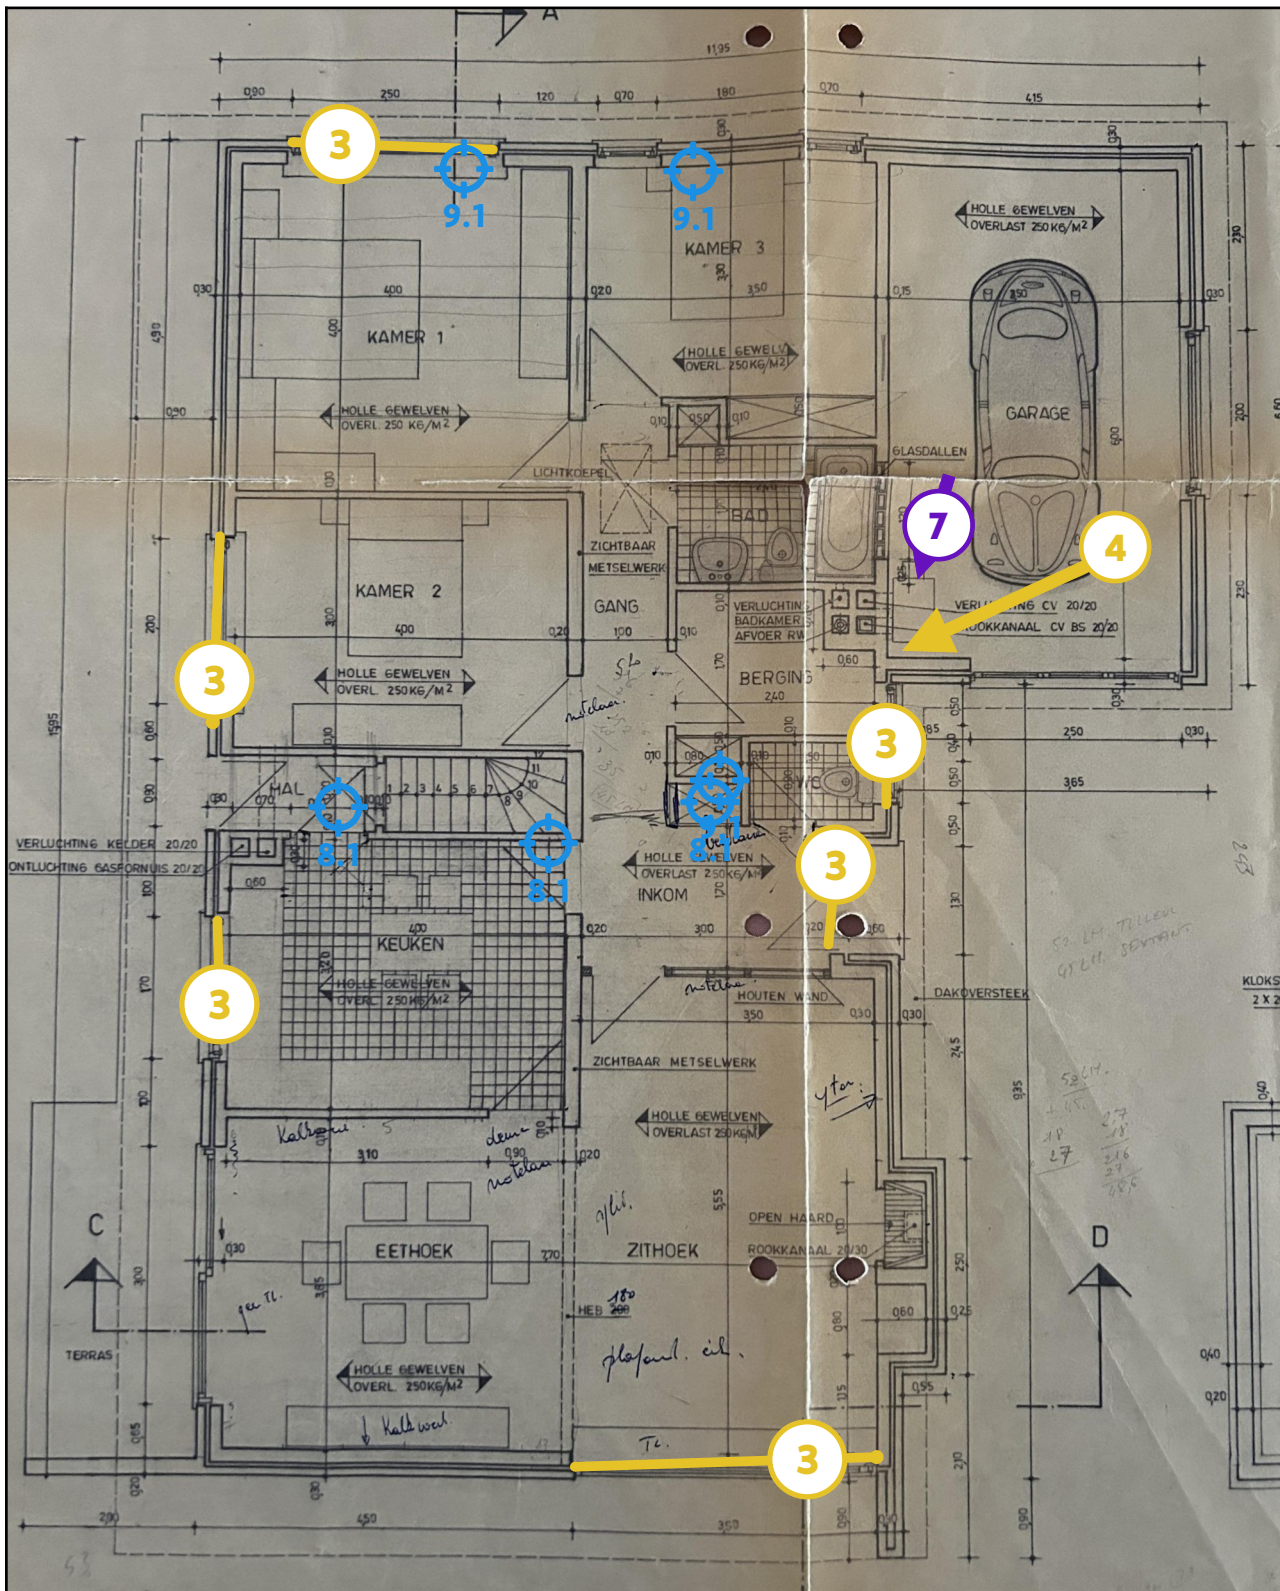
Plan 1.2: Gelijkvloers

3. Mastiek buitenschrijnwerk	Asbestmateriaal	Zorgvuldig beheren
4. Roetluikje	Asbestmateriaal	Zorgvuldig beheren
7. Recente ketel	Advies	-
8. Pleisterwerk plafonds	Geen asbest	-
8.1 Code: 02	Mengmonster	-
9. Pleisterwerk wanden	Geen asbest	-
9.1 Code: 01	Mengmonster	-

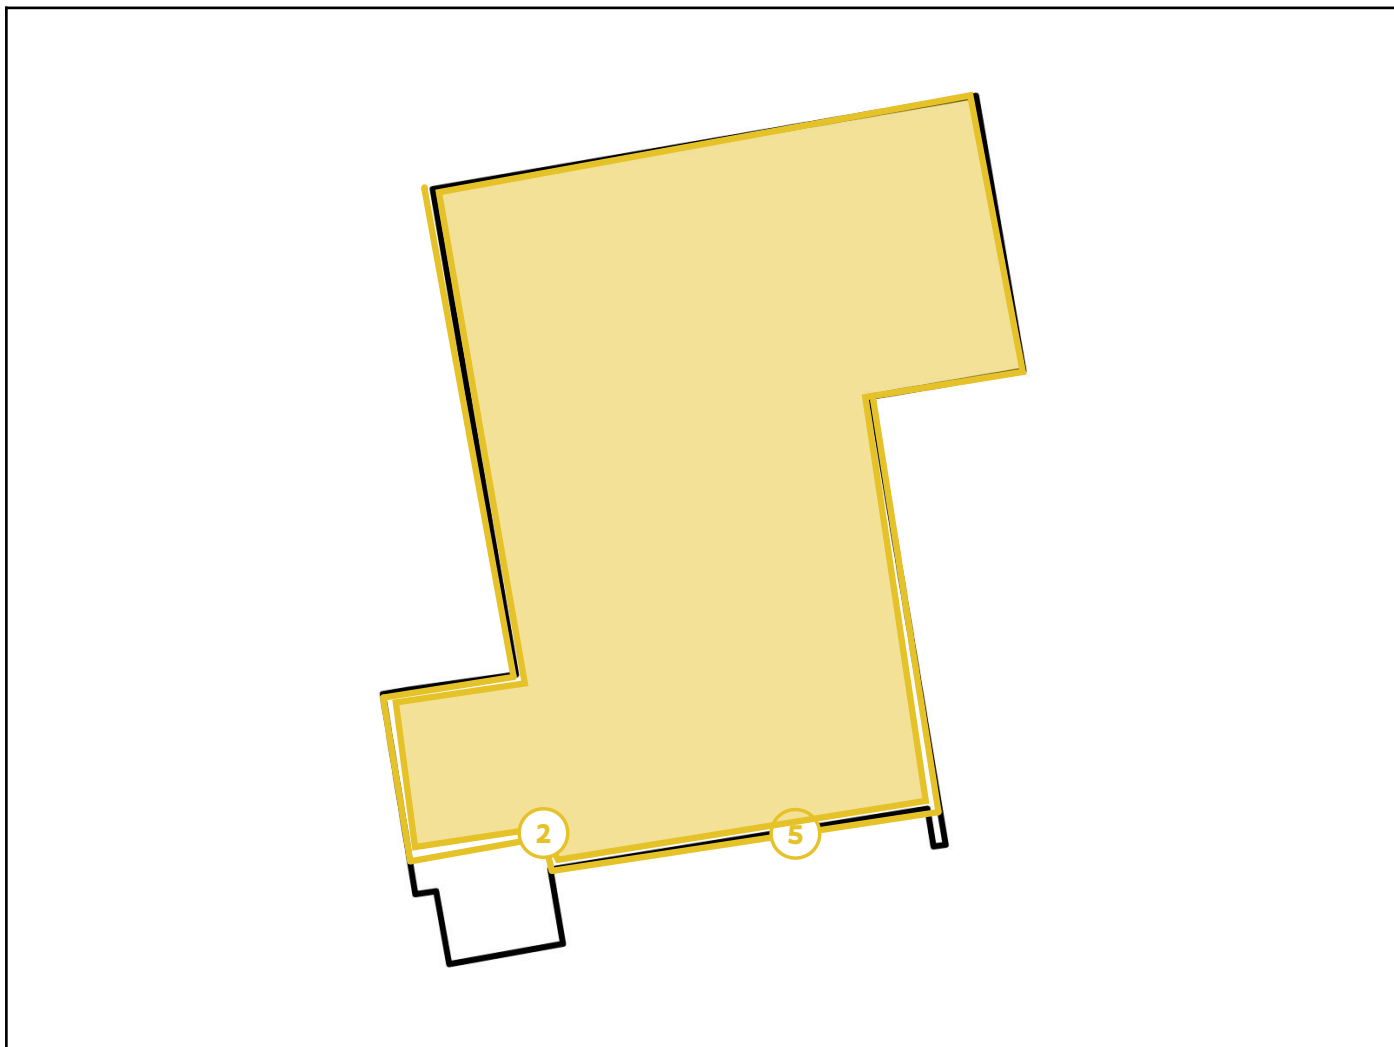
Plan 1.3: Dakenplan

Beschrijving	Type	Actie
2. Roofing plat dak	Asbestmateriaal	Zorgvuldig beheren
5. Glasal platen	Asbestmateriaal	Zorgvuldig beheren

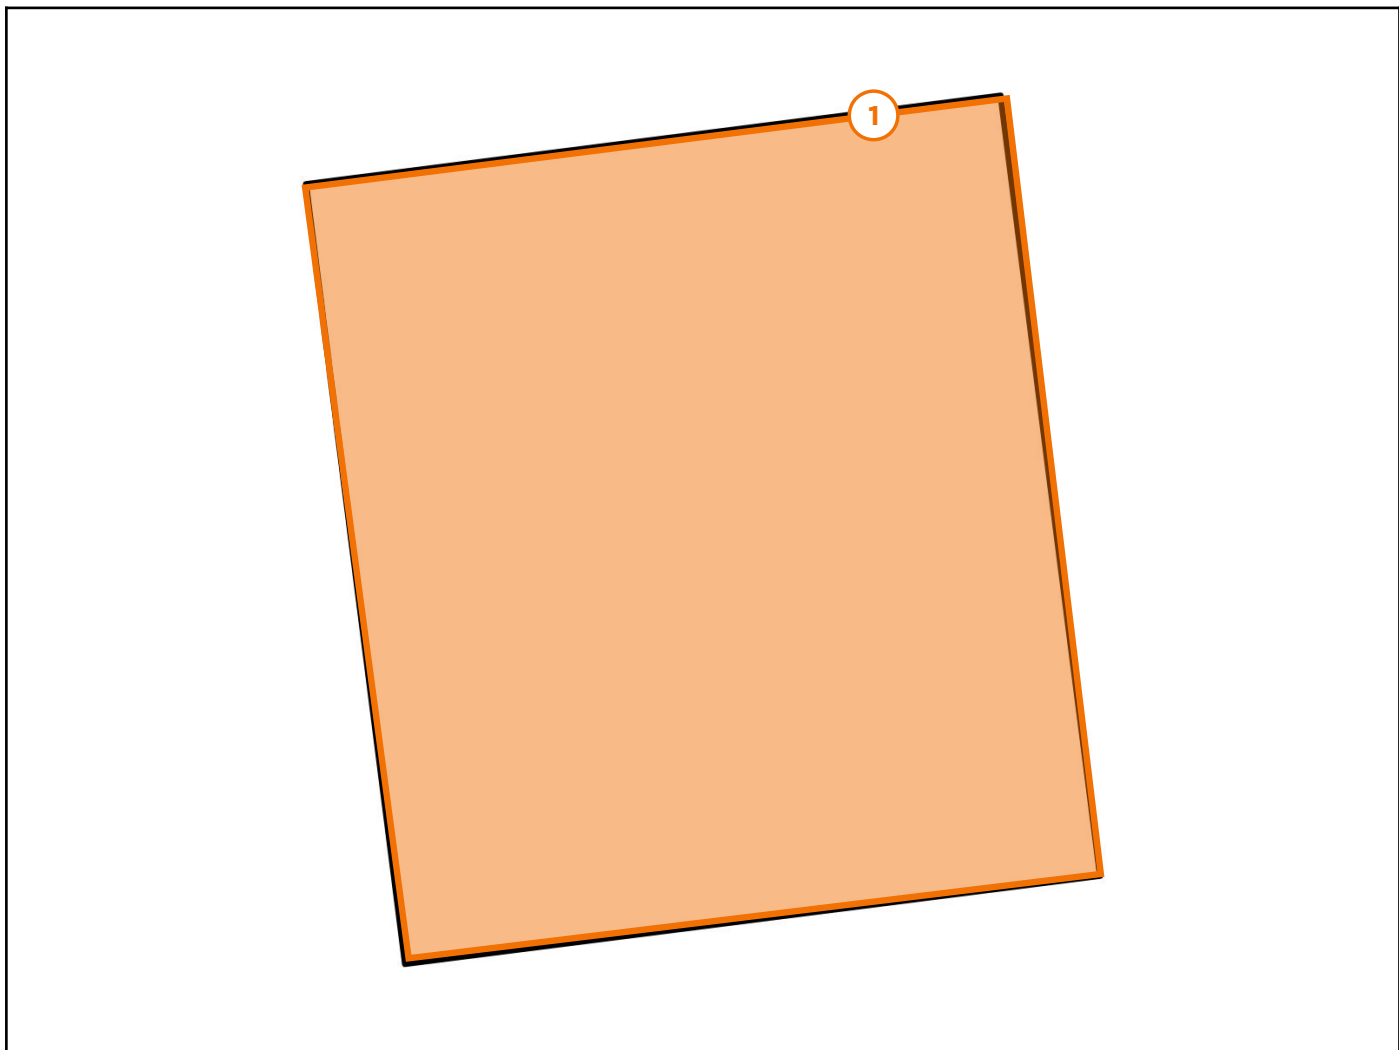
Plan 2.1: Tuinhuis grondplan

Beschrijving	Type	Actie
1. Golfplaten	Asbestmateriaal	Verwijderen

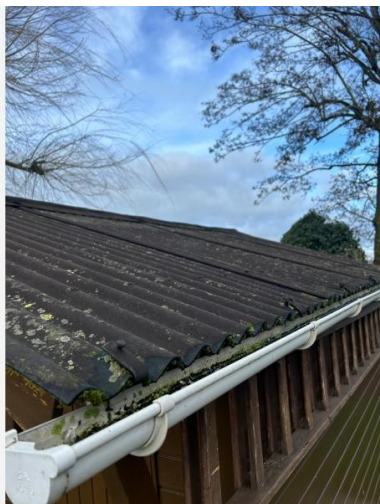
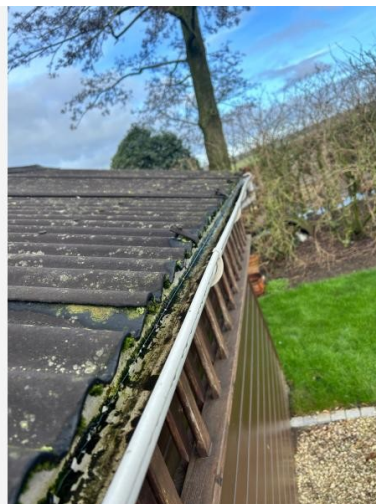
Het asbestmateriaal valt onder de mijlpaal van 2034.

Verwijderen

Eindbeoordeling materiaalrisico	Laag materiaalrisico en/of verlaagde kans op vezelvrijgave
---------------------------------	--

Gebondenheid	Categorie 1: hechtgebonden in oorsprong
Asbestsoort (vezeltype)	Crocidoliet aanwezig
Asbestconcentratie	Laag (< 50%)
Afschermingsgraad van het gehele materiaal	Geheel of deels vrij aan de buitenlucht
Toestand van het materiaal	Licht beschadigd, licht verweerd. Intact materiaal type Pical – asbestboard of categorie III 'gebondenheid'

Beschrijving	Golfplaten
Omgeving	Buiten
Primaire drager	Schuin dak
Asbestmateriaal	Dak- en gevelbekleding - Golfplaat
Bindmiddel van asbestmateriaal	Cement
Gebondenheid op basis van bindmiddel	Hecht
Hoeveelheid (oppervlakte - aantal)	• 12,00 m ² - 1 stuk
Totale oppervlakte	12,00 m ²

Eenvoudig bereikbaar	Ja
Bevestigingswijze	<ul style="list-style-type: none">• Geschroefd
Identificatiemethode	Vaststelling zonder monstername
Destructieve handeling voor identificatie	Nee
Opmerking	Geen sediment aanwezig in de dakgoten.

- Zorg voor een veilig beheer en verwijder dit asbestmateriaal wanneer het bij werken eenvoudig bereikbaar wordt. Controleer de toestand jaarlijks op wijzigingen.
- Hemelwater dat afspoelt van asbestcement daken of gevels kan asbestdeeltjes bevatten. Gebruik het enkel voor gesloten circuits (bv. spoelen toiletten). Reinig na het vervangen van het dak of de gevel de dakgoten en regenwaterput of -ton om asbesthoudend sediment of slib te verwijderen

- Eenvoudige handelingen: mag via doe-het-zelf of door werknemer(s) met opleidingsattest eenvoudige handelingen
De platen kunnen zonder deze te beschadigen, verwijderd worden. Draag de gepaste PBM's. Vermijd beschadigingen aan het materiaal.
- Eenvoudige handelingen: enkel door erkend asbestverwijderaer
De platen kunnen zonder deze te beschadigen, verwijderd worden. Draag de gepaste PBM's. Vermijd beschadigingen aan het materiaal.

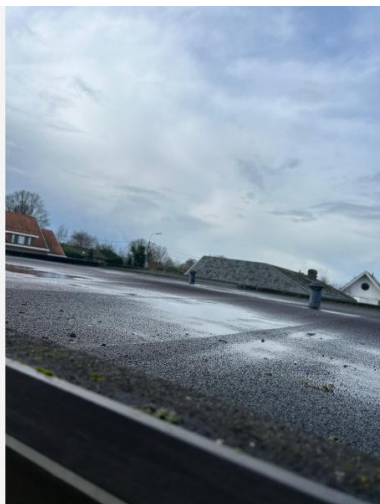
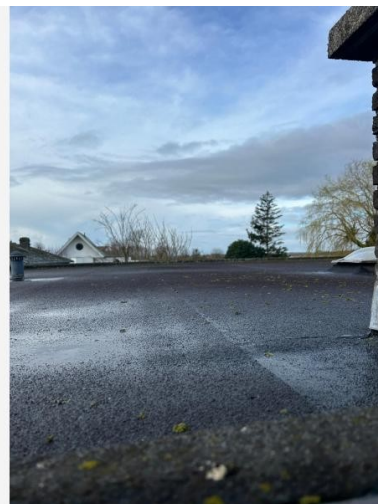
Het asbestmateriaal valt onder de mijlpaal van 2040.

Zorgvuldig beheren

Eindbeoordeling materiaalrisico	Laag materiaalrisico en/of verlaagde kans op vezelvrijgave
---------------------------------	--

Gebondenheid	Categorie 1: hechtgebonden in oorsprong
Asbestsoort (vezeltype)	Crocidoliet aanwezig
Asbestconcentratie	Laag (< 50%)
Afschermingsgraad van het gehele materiaal	Geheel of deels vrij aan de buitenlucht
Toestand van het materiaal	Licht beschadigd, licht verweerd. Intact materiaal type Pical – asbestboard of categorie III 'gebondenheid'

Beschrijving	Roofing plat dak
Omgeving	Buiten
Primaire drager	Plat dak
Asbestmateriaal	Dak- en gevelbekleding - Roofing
Bindmiddel van asbestmateriaal	Bitumen (roofing, teer, asfalt)
Gebondenheid op basis van bindmiddel	Hecht
Hoeveelheid (oppervlakte - aantal)	• 170,00 m ² - 1 stuk
Totale oppervlakte	170,00 m ²
Eenvoudig bereikbaar	Ja
Bevestigingswijze	• Verlijmd, ingegoten, versmeerd

Identificatiemethode	Vaststelling zonder monstername Motivatie: Groot risico op structurele gevolgschade (lekschade, werking installatie,...)
Destructieve handeling voor identificatie	Nee
Opmerking	Het plat dak (roofing) wordt opgenomen als mogelijks asbestverdacht materiaal omdat deze onder de verplicht te onderzoeken materialen wordt aangegeven door OVAM. Het is niet mogelijk een staal te nemen tot op de drager zonder waterschade te voorkomen. Bij werken in de toekomst zal dus een staal moeten worden genomen ter analyse om dan al dan niet het materiaal asbestveilig te kunnen verklaren.

- Zorg voor een veilig beheer en verwijder dit asbestmateriaal wanneer het bij werken eenvoudig bereikbaar wordt. Controleer de toestand jaarlijks op wijzigingen.
- Hemelwater dat afspoelt van asbestcement daken of gevels kan asbestdeeltjes bevatten. Gebruik het enkel voor gesloten circuits (bv. spoelen toiletten). Reinig na het vervangen van het dak of de gevel de dakgoten en regenwaterput of -ton om asbesthoudend sediment of slib te verwijderen

- Eenvoudige handelingen: enkel door erkend asbestverwijderaar
Niet mogelijk om een staal te nemen tijdens plaatsbezoek wegens waterdichtheidsredenen. Bij toekomstige werken aan het dak dient een staal genomen te worden om het materiaal eventueel asbestvrij te verklaren.

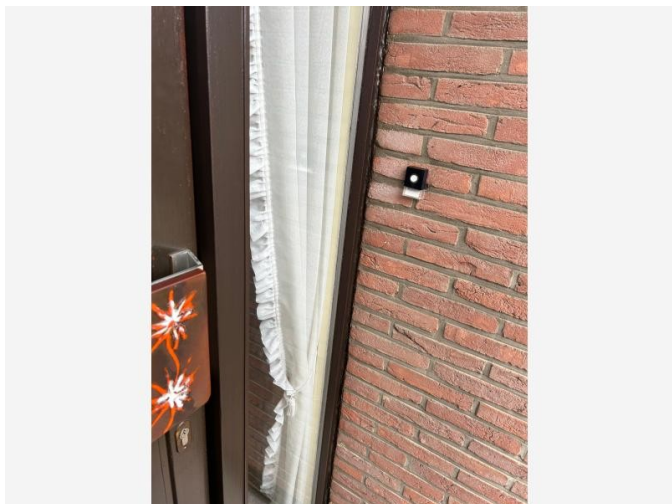
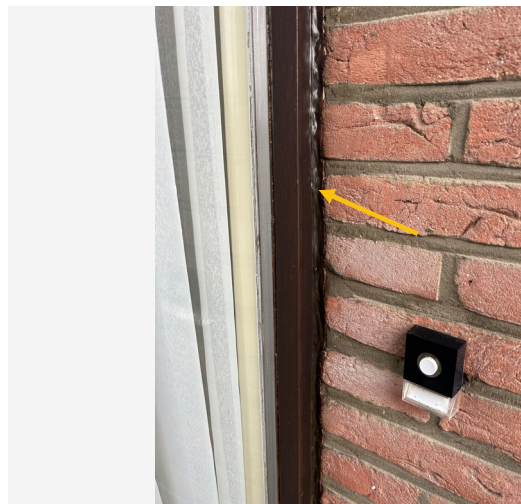
Het asbestmateriaal valt onder de mijlpaal van 2040.

Zorgvuldig beheren

Eindbeoordeling materiaalrisico	Laag materiaalrisico en/of verlaagde kans op vezelvrijgave
---------------------------------	--

Gebondenheid	Categorie 1: hechtgebonden in oorsprong
Asbestsoort (vezeltype)	Amfibool aanwezig, uitgezonderd crocidoliet
Asbestconcentratie	Laag (< 50%)
Afschermingsgraad van het gehele materiaal	Geheel of deels vrij aan de buitenlucht
Toestand van het materiaal	Licht beschadigd, licht verweerd. Intact materiaal type Pical – asbestboard of categorie III 'gebondenheid'

Beschrijving	Mastiek buitenschrijnwerk
Omgeving	Buiten
Primaire drager	Wandopening verticaal (raam, deur, ...)
Asbestmateriaal	In-situ afwerkingslagen - Pasta, stopverf, voegsel, stopsel, vulsel, mastiek, kitten, ...
Bindmiddel van asbestmateriaal	Kitten, mastiek, pasta
Gebondenheid op basis van bindmiddel	Hecht
Hoeveelheid (gewicht - aantal)	• 30,00 kg - 1 stuk
Totaal gewicht	30,00 kg
Eenvoudig bereikbaar	Ja
Bevestigingswijze	• Verlijmd, ingegoten, versmeerd

Identificatiemethode	Vaststelling zonder monstername
Destructieve handeling voor identificatie	Nee
Opmerking	Enkel aanwezig bij de oude houten ramen.

- Zorg voor een veilig beheer en verwijder dit asbestmateriaal wanneer het bij werken eenvoudig bereikbaar wordt. Controleer de toestand jaarlijks op wijzigingen.

- Eenvoudige handelingen: mag via doe-het-zelf of door werknemer(s) met opleidingsattest eenvoudige handelingen
Tijdens de verwijdering van andere asbesthoudende materialen is het aangewezen om ook de oude mastiek rondom het schrijnwerk te verwijderen. Draag gepaste veiligheidskledij tijdens de verwijdering.
- Eenvoudige handelingen: enkel door erkend asbestverwijderaar
Tijdens de verwijdering van andere asbesthoudende materialen is het aangewezen om ook de oude mastiek rondom het schrijnwerk te verwijderen. Draag gepaste veiligheidskledij tijdens de verwijdering.

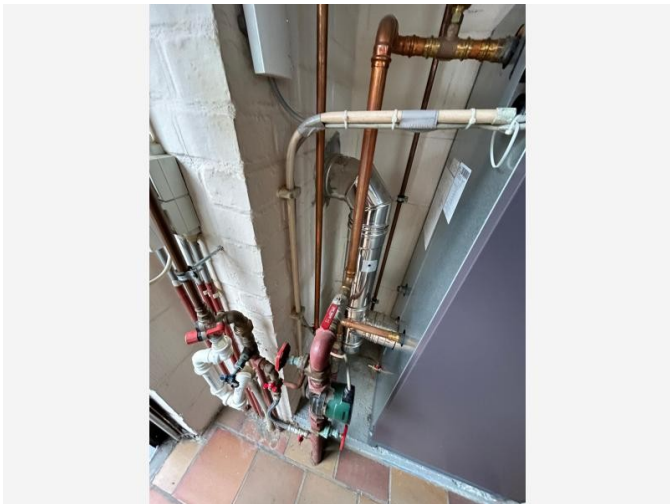
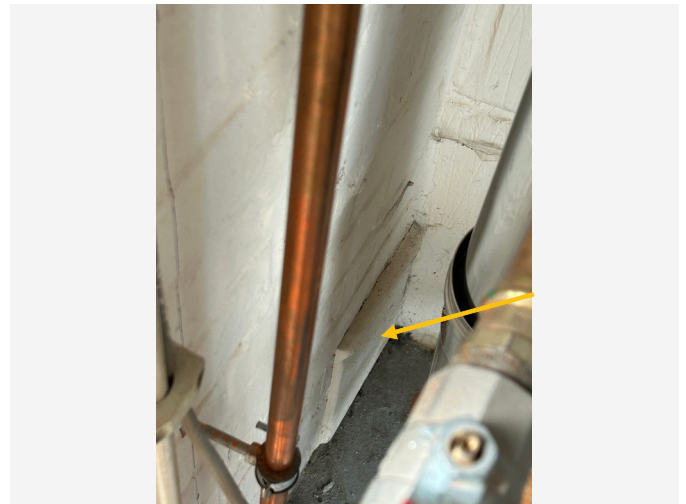
Het asbestmateriaal valt onder de mijlpaal van 2040.

Zorgvuldig beheren

Eindbeoordeling materiaalrisico	Zeer laag materiaalrisico en/of zeer lage kans op vezelvrijgave
---------------------------------	---

Gebondenheid	Categorie 1: hechtgebonden in oorsprong
Asbestsoort (vezeltype)	Crocidoliet aanwezig
Asbestconcentratie	Laag (< 50%)
Afschermingsgraad van het gehele materiaal	Niet stootvaste afscherming
Toestand van het materiaal	Onbeschadigd, niet verweerd

Beschrijving	Roetluikje
Omgeving	Binnen
Primaire drager	Binnenwand
Asbestmateriaal	Brandwerende afsluiting (prefab geheel) - Luik
Bindmiddel van asbestmateriaal	Cement
Gebondenheid op basis van bindmiddel	Hecht
Hoeveelheid (gewicht - aantal)	<ul style="list-style-type: none">• 4,00 kg - 1 stuk
Totaal gewicht	4,00 kg
Eenvoudig bereikbaar	Ja
Bevestigingswijze	<ul style="list-style-type: none">• Geklemd• Verlijmd, ingegoten, versmeerd

- Zorg voor een veilig beheer en verwijder dit asbestmateriaal wanneer het bij werken eenvoudig bereikbaar wordt. Controleer de toestand jaarlijks op wijzigingen.

- Eenvoudige handelingen: mag via doe-het-zelf of door werknemer(s) met opleidingsattest eenvoudige handelingen
Het plaatje kan zonder deze te beschadigen, verwijderd worden.
- Eenvoudige handelingen: enkel door erkend asbestverwijderaar
Het plaatje kan zonder deze te beschadigen, verwijderd worden.

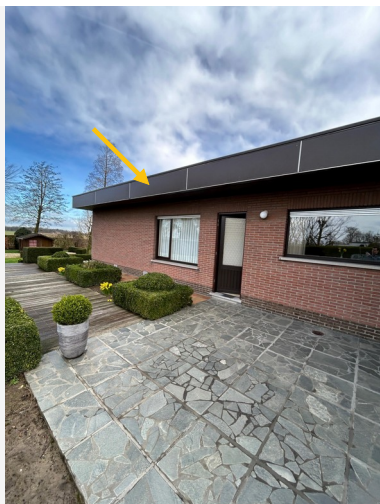
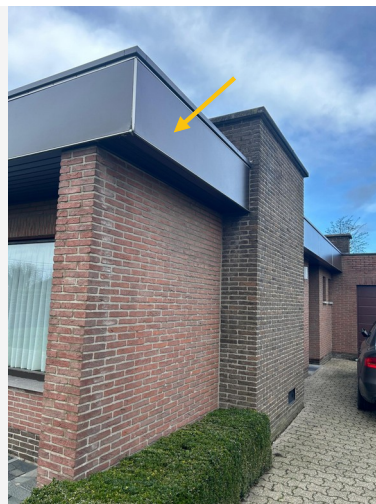
Het asbestmateriaal valt onder de mijlpaal van 2040.

Zorgvuldig beheren

Eindbeoordeling materiaalrisico	Laag materiaalrisico en/of verlaagde kans op vezelvrijgave
---------------------------------	--

Gebondenheid	Categorie 1: hechtgebonden in oorsprong
Asbestsoort (vezeltype)	Crocidoliet aanwezig
Asbestconcentratie	Laag (< 50%)
Afschermingsgraad van het gehele materiaal	Geheel of deels vrij aan de buitenlucht
Toestand van het materiaal	Onbeschadigd, niet verweerd

Beschrijving	Glasal platen
Omgeving	Buiten
Primaire drager	Plat dak
Asbestmateriaal	Plaat, paneel, tablet - Geëmailleerd, type Glasal
Bindmiddel van asbestmateriaal	Cement
Gebondenheid op basis van bindmiddel	Hecht
Hoeveelheid (oppervlakte - dikte - aantal)	• 17,00 m ² - 0,50 cm - 1 stuk
Totaal volume	0,085 m ³
Eenvoudig bereikbaar	Ja
Bevestigingswijze	• Genageld, geniet

- Zorg voor een veilig beheer en verwijder dit asbestmateriaal wanneer het bij werken eenvoudig bereikbaar wordt. Controleer de toestand jaarlijks op wijzigingen.

- Eenvoudige handelingen: mag via doe-het-zelf of door werknemer(s) met opleidingsattest eenvoudige handelingen
De platen kunnen zonder deze te breken, verwijderd worden. Draag de gepaste PBM's. Vermijd beschadigingen aan het materiaal.
- Eenvoudige handelingen: enkel door erkend asbestverwijderaar
De platen kunnen zonder deze te breken, verwijderd worden. Draag de gepaste PBM's. Vermijd beschadigingen aan het materiaal.

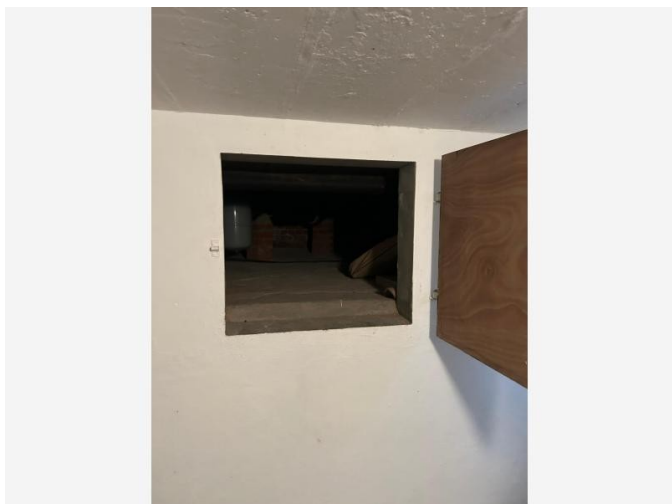
Permanente beperking

Reden: Het onderzoek kan niet uitgevoerd worden binnen de bepalingen van de Welzijnswet

Uitleg van de asbestdeskundige: Lager dan 1,5m. Valt buiten het inspectieprotocol. Werd niet geïnspecteerd.

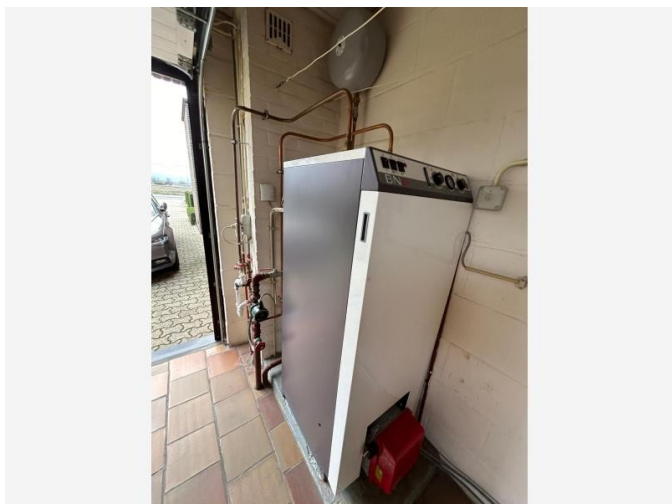
bj 2019

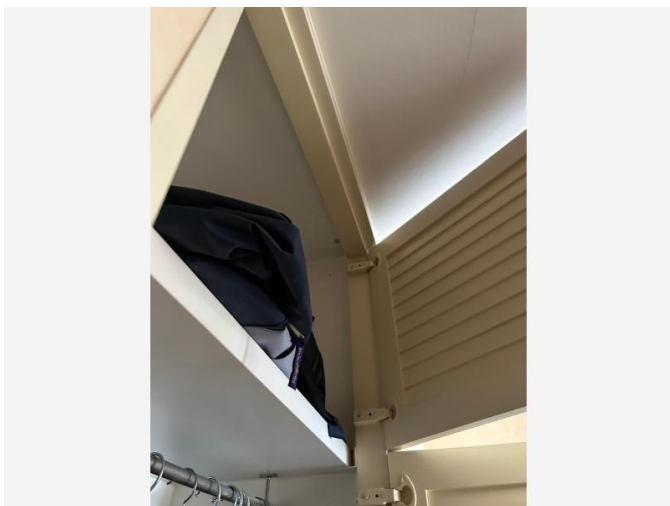
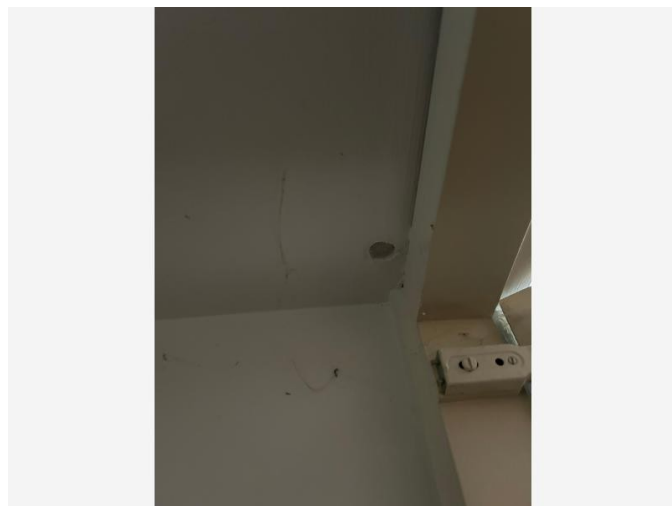
Fiche 8: Pleisterwerk plafonds

Geen asbest

#	Type	Referentie	Resultaat
8.1	Mengmonster	02	Geen asbest

Beschrijving	Pleisterwerk plafonds
Omgeving	Binnen
Primaire drager	Plafond
Bindmiddel van materiaal	Gips - kalk

Gebondenheid op basis van bindmiddel	Niet-hechtgebonden
Hoeveelheid (oppervlakte - dikte - aantal)	• 1,00 m ² - 1,00 cm - 1 stuk
Totaal volume	0,01 m ³
Identificatiemethode	Vaststelling met monstername
Destructieve handeling voor identificatie	Nee
Opmerking	Alle plafonds zijn bepleisterd.

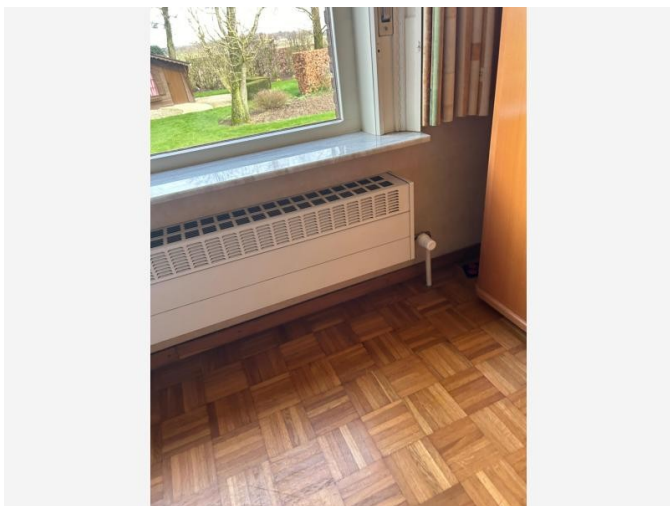
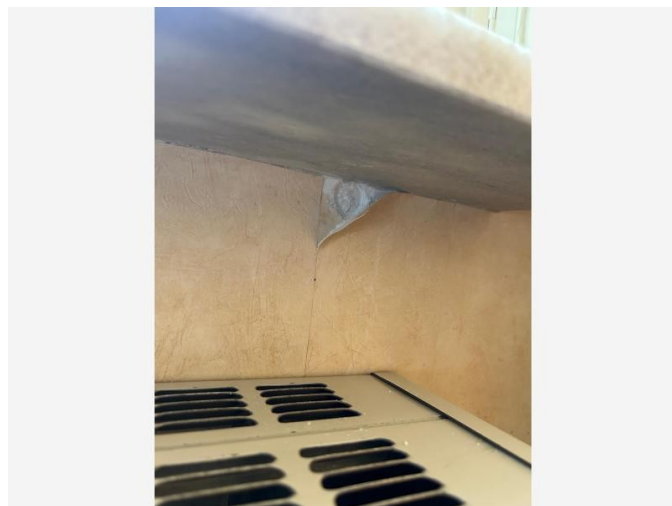
Fiche 9: Pleisterwerk wanden

Geen asbest

#	Type	Referentie	Resultaat
9.1	Mengmonster	01	Geen asbest

Beschrijving	Pleisterwerk wanden
Omgeving	Binnen
Primaire drager	Binnenwand
Bindmiddel van materiaal	Gips - kalk

Gebondenheid op basis van bindmiddel	Niet-hechtgebonden
Hoeveelheid (oppervlakte - dikte - aantal)	• 1,00 m ² - 1,00 cm - 1 stuk
Totaal volume	0,01 m ³
Identificatiemethode	Vaststelling met monstername
Destructieve handeling voor identificatie	Nee
Opmerking	Alle wanden zijn bepleisterd.
