# Asbestinventarisatetest

Prof.Rubrechtstraat 78, 8972 Poperinge

Attestnummer : 20260618-000307.000

**Asbestveilig** (maar niet asbestvrij)

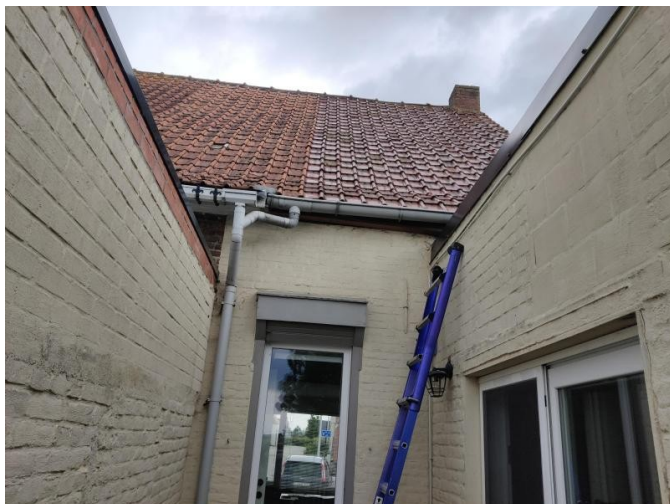
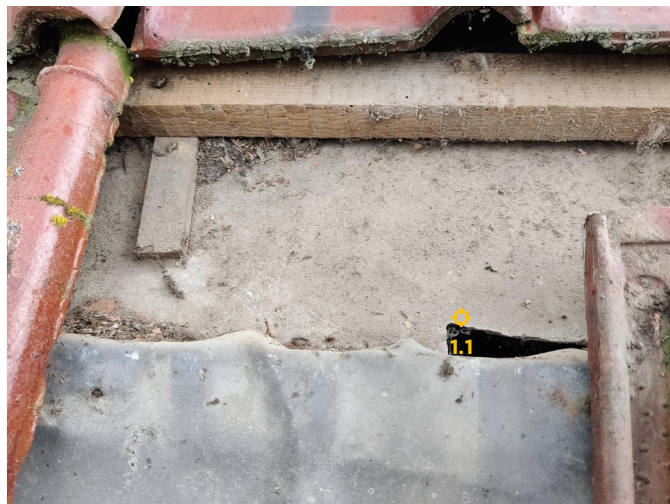
Het asbestmateriaal valt onder de mijlpaal van 2040.

| Eindbeoordeling materiaalisico | Laag materiaalisico en/of verlaagde kans op vezelvrijgave |

| Gebondenheid | Categorie 1: hechtgebonden in oorsprong |
| Asbestsoort (vezeltype) | Alleen chrysotiel aanwezig |
| Asbestconcentratie | Laag (< 50%) |
| Afschermingsgraad van het gehele materiaal | Geheel of deels vrij aan de buitenlucht, maar geen contact met binnenlucht |
| Toestand van het materiaal | Licht beschadigd, licht verweerd. Intacte calciumsilicaatplaat of materiaal met categorie 3-gebondenheid |

| # | Type | Referentie | Resultaat |
|---|---|---|---|
| 1.1 | Puntmonster | MM02 | Chrysotiel |

| Beschrijving | Onderdak woning. |
| Asbestmateriaal | Plaat, paneel, tablet - Type Menuiserite |

- Zorg voor een veilig beheer en verwijder dit asbestmateriaal wanneer het bij werken eenvoudig bereikbaar wordt. Controleer de toestand jaarlijks op wijzigingen.

- Eenvoudige handelingen: mag via doe-het-zelf of door werknemer(s) met opleidingsattest eenvoudige handelingen  
Doordat de dakpannen verwijderd moeten worden en de platen genageld zijn aan de constructie kan er best gekozen worden om een aannemer eenvoudige handelingen aan te stellen. De aannemer heeft de nodige kennis om het onderdak te verwijderen zonder de platen te breken, zodat er geen gevaarlijke stofdeeltjes kunnen vrijkomen. Lees zorgvuldig het asbestattest die ook verder advies heeft rond verwijdering.  
Lees ook de toelichting achteraan dit attest, ook ivm met de persoonlijke beschermingsmiddelen.

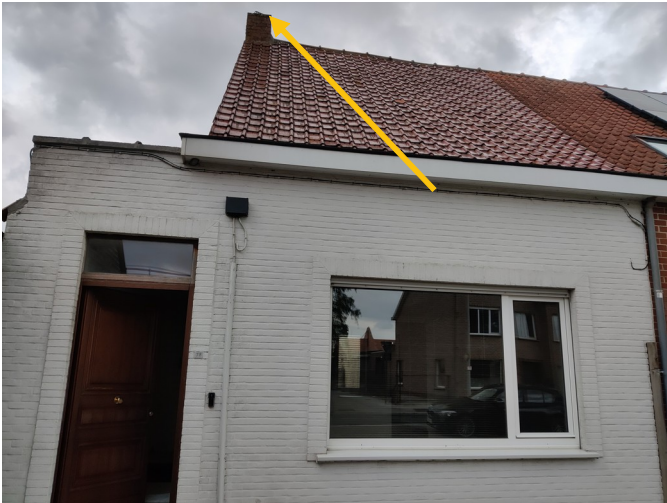
**Reden:** Het te onderzoeken materiaal situeert zich hoger dan 3,50 m te rekenen vanaf een veilige ondergrond

**Uitleg van de asbestdeskundige:** Het schoorsteen rookgaskanaal(en) is niet te beoordelen. Aan de binnenzijde is de kachel aangesloten. Aan de buitenzijde is de schoorsteen niet bereikbaar. Het is niet zichtbaar of er een asbestverdachte rookgaskanaal aanwezig is in de schoorsteen. De binnenzijde van de schoorsteen is niet inspecteerbaar. Het is wel zo gezien de bouwjaar van de woning dat er mogelijk asbestverdachte materialen kunnen gebruikt worden in de schoorsteen, met als functie brandwerend. Dit kan bijvoorbeeld gaan over een asbestverdachte rookgaskanaal die gebruikt werd in de schoorsteen. Wees extra aandachtig als de werken worden uitgevoerd aan de schoorsteen om deze nader te inspecteren op asbestverdachte materialen..

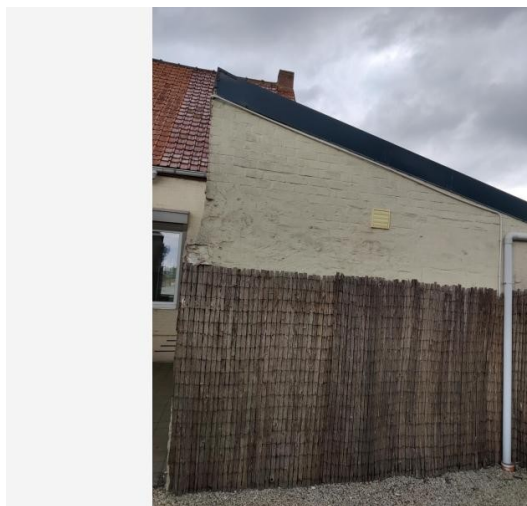
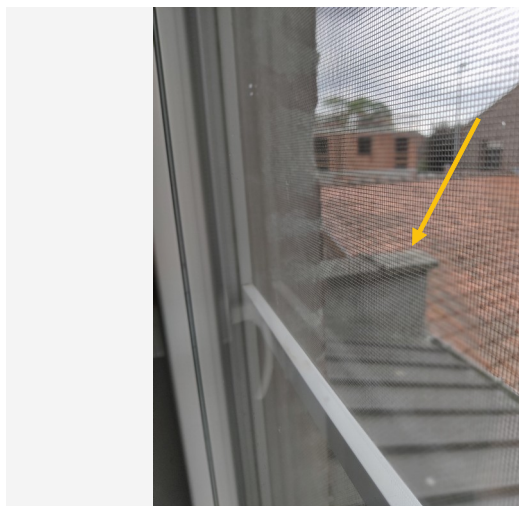
De deksteen is in beton

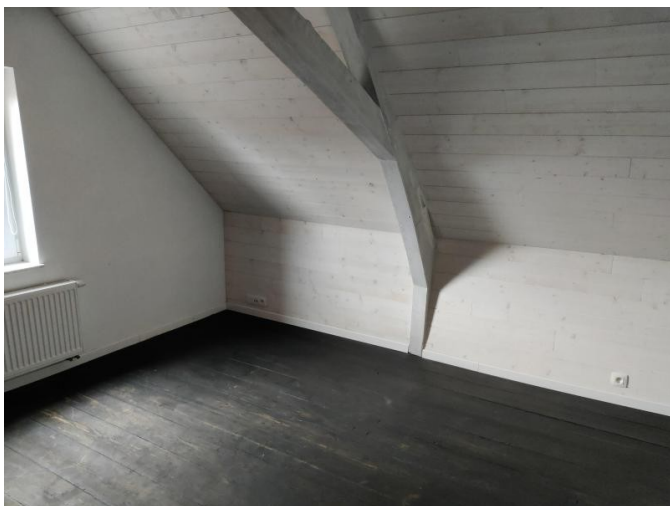
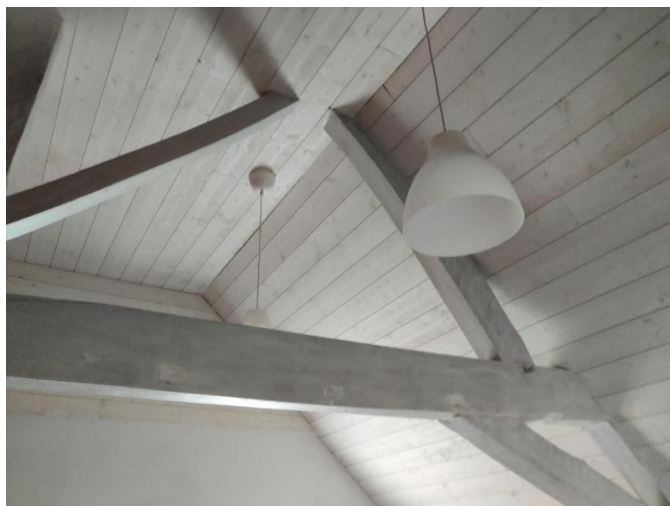
De plafonds zijn in gyproc of hout, recent vernieuwd.

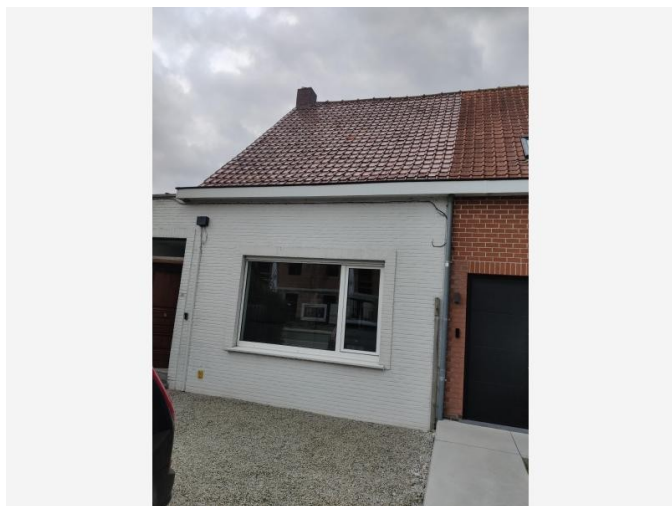
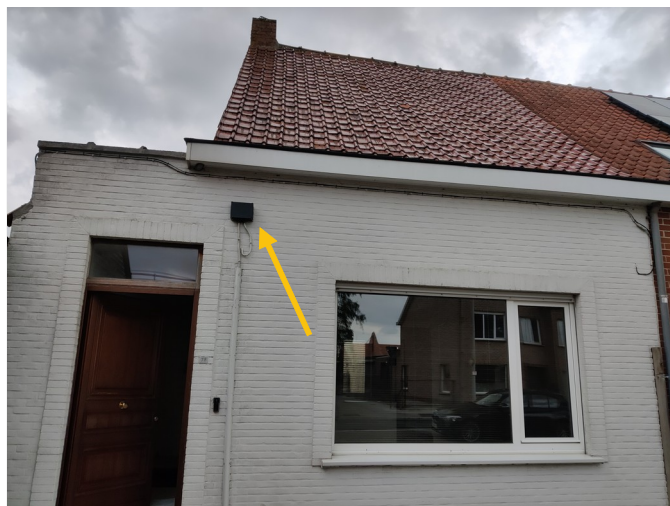
De Boite is in pvc en eigendom van Fluvius

| Basis voor advies | De asbestdeskundige beoordeelt het materiaal als asbesthoudend op basis van een beoordeling met het blote oog. |

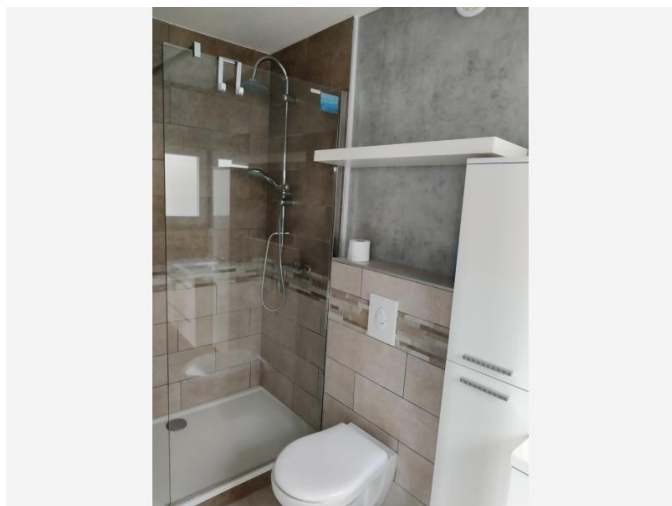
De tegels konden niet verder onderzocht worden naar verlijming van de tegel. Dit behoort tot destructief onderzoek en dit is niet noodzakelijk voor dit attest. Bij het verwijderen van de tegels moet er aandacht worden gegeven dat er mogelijks asbestverdacht lijm werd gebruikt voor de bevestiging

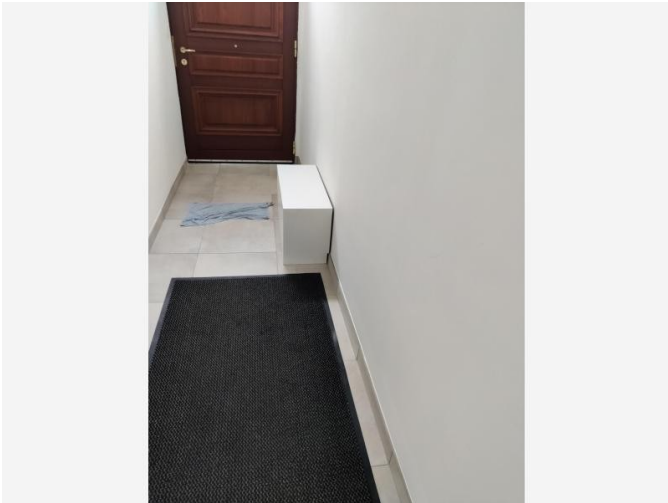
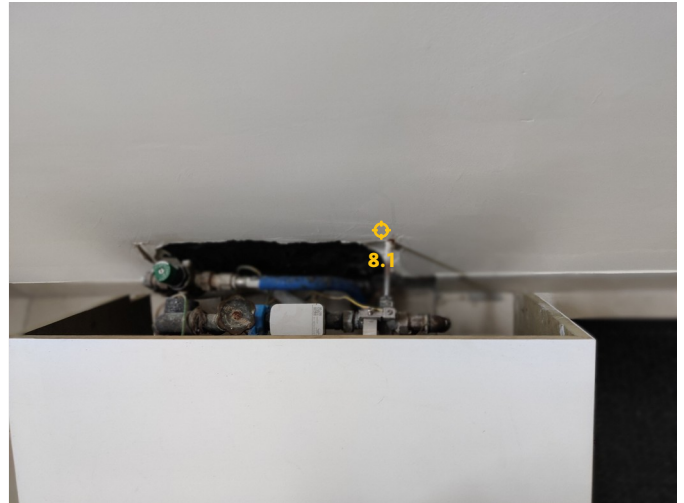
## Fiche 8: Muurpleister woning

Geen asbest

| # | Type | Referentie | Resultaat |
|---|---|---|---|
| 8.1 | Mengmonster | MM01 | Geen asbest |

| Beschrijving | Muurpleister woning |
| Bindmiddel van materiaal | Gips - kalk |

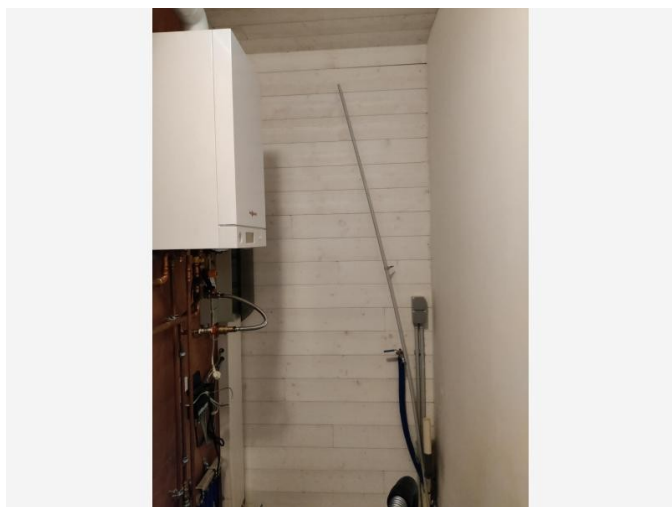
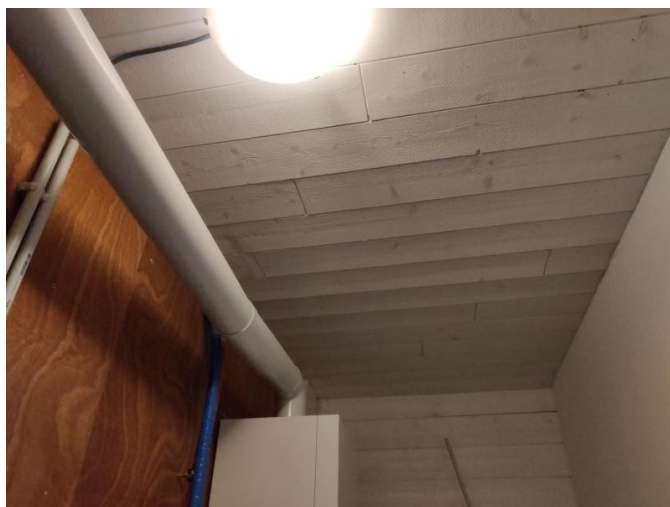
### Fiche 9: cv ketel dichtingen

| Beschrijving | Notitie | Terug te vinden op plannen |
|---|---|---|
| Fiche 9: cv ketel dichtingen | Ketel is van na 2001 | - |

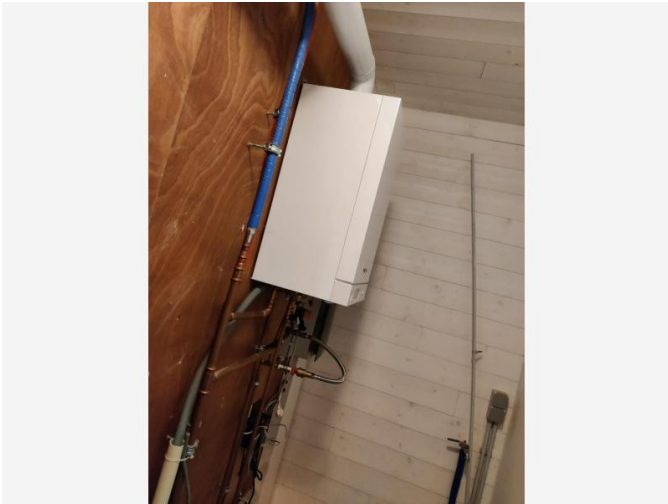
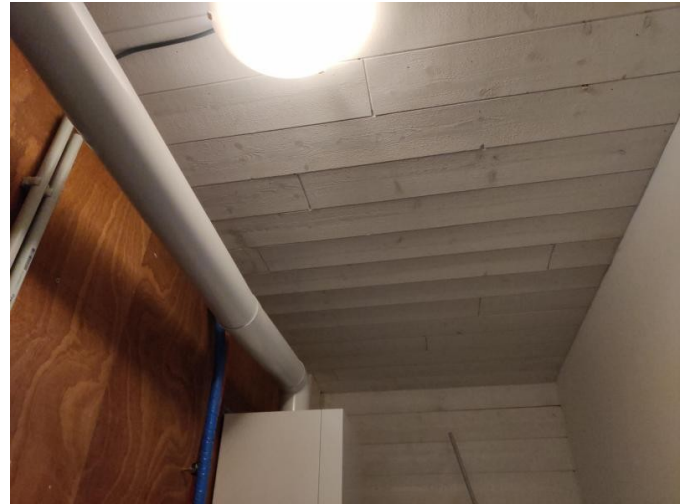
## Fiche 10: Leidingisolatie

| Beschrijving | Notitie | Terug te vinden op plannen |
|---|---|---|
| Fiche 10: Leidingisolatie | De leidingisolatie is type armaflex en niet verdacht. | - |

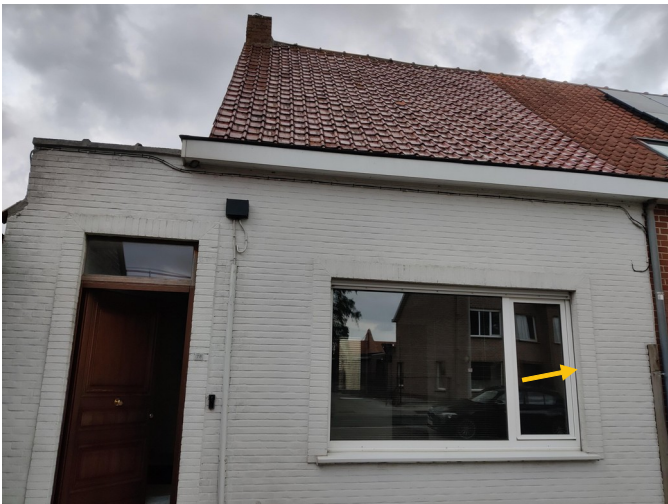
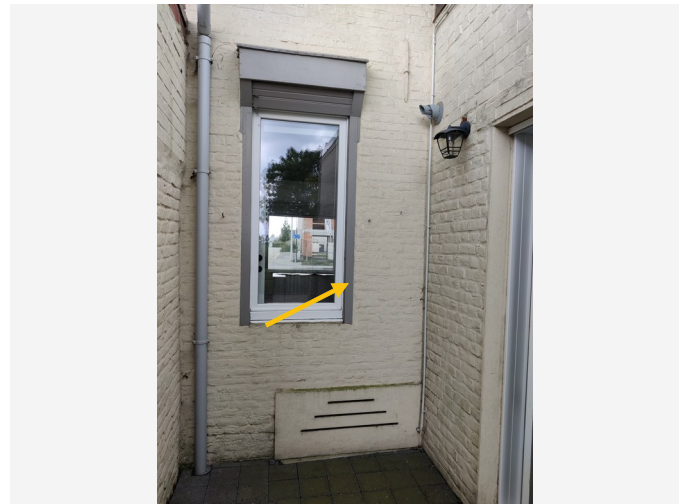
## Fiche 11: Geen verdachte mastiek aanwezig

| Beschrijving | Notitie | Terug te vinden op plannen |
|---|---|---|
| Fiche 11: Geen verdachte mastiek aanwezig | In de woning zijn de ramen en het glas afgekit met silicone. | - |

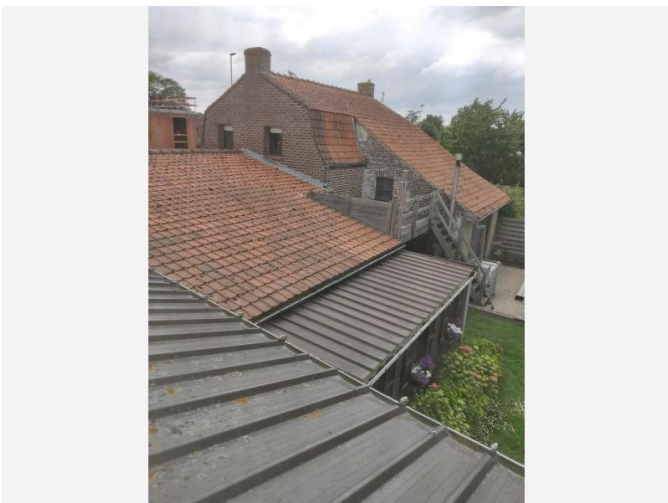
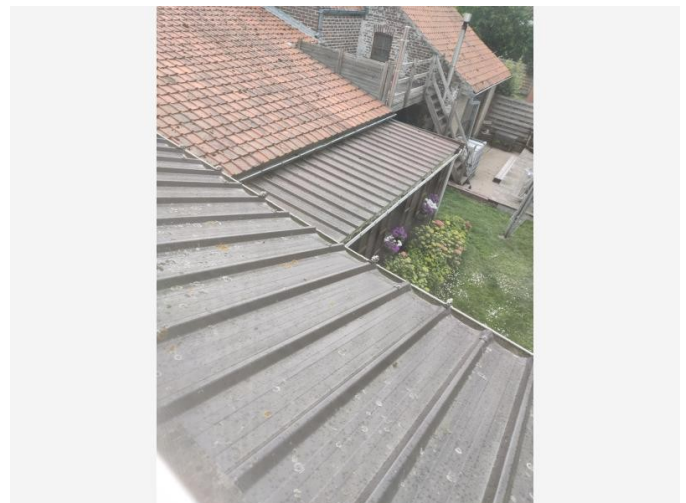
## Fiche 12: deel dakbedekking in steeldeckplaten zonder onderdak

| Beschrijving | Notitie | Terug te vinden op plannen |
|---|---|---|
| Fiche 12: deel dakbedekking in steeldeckplaten zonder onderdak | Dak is in staalplaten met pur isolatie | Plan 1.6: daken |
