# Asbestinventarisatetest

Schoenmakersstraat 3, 9041 Gent

Attestnummer : 20240509-000008.000

Uitgegeven op : 09.05.2024

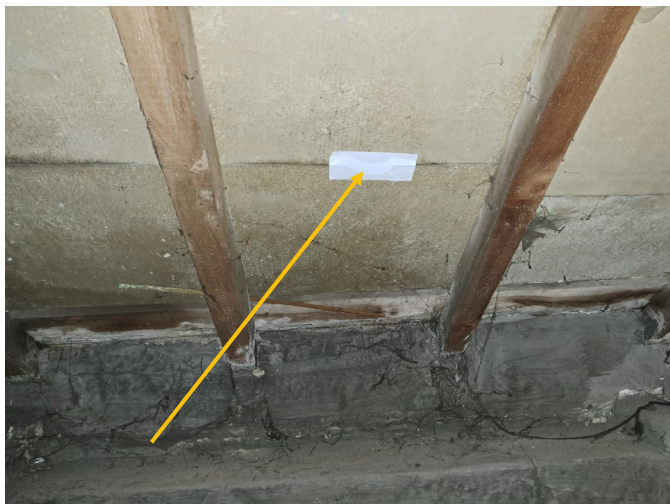
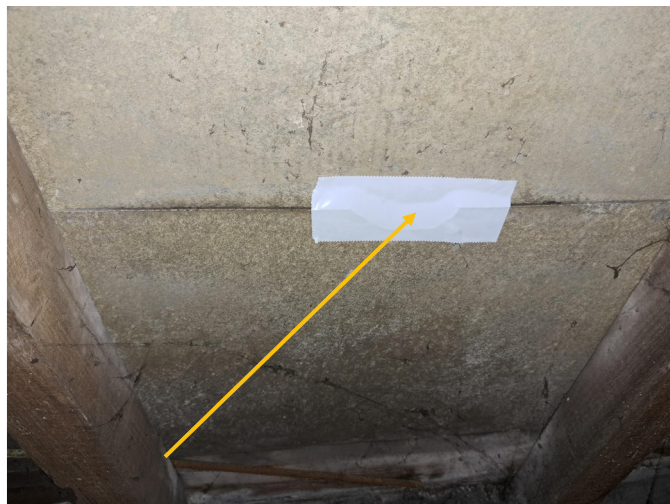
| Fiche 1: Onderdakplaten..... | 17 |

| Eindbeoordeling materiaalrisico | Verhoogd materiaalrisico en/of verhoogde kans op vezelvrijgave |

| Toestand van het materiaal | Matig beschadigd, matig verweerd |

| # | Type | Referentie | Resultaat |
|---|---|---|---|
| 1.1 | Puntmonster | id 2 | Chrysotiel |

| Beschrijving | Onderdakplaten |
| Hoeveelheid (oppervlakte - dikte - aantal) | • 80,00 m <sup>2</sup> - 0,50 cm - 1 stuk |

Het asbestmateriaal valt onder de mijlpaal van 2034.

- Zorg voor een veilig beheer en verwijder dit asbestmateriaal wanneer het bij werken eenvoudig bereikbaar wordt. Controleer de toestand jaarlijks op wijzigingen.

- Eenvoudige handelingen: mag via doe-het-zelf of door werknemer(s) met opleidingsattest eenvoudige handelingen  
De onderdakplaten kunnen met eenvoudige handelingen verwijderd worden door een professional die beschikt over het opleidingsattest 'Asbestverwijdering eenvoudige handelingen'. Hiervoor dient eerst de dakbedekking verwijderd te worden. Bij het verwijderen moet steeds rekening worden gehouden met alle milieu- en veiligheidsvoorschriften. Codex boek VI, titel 3

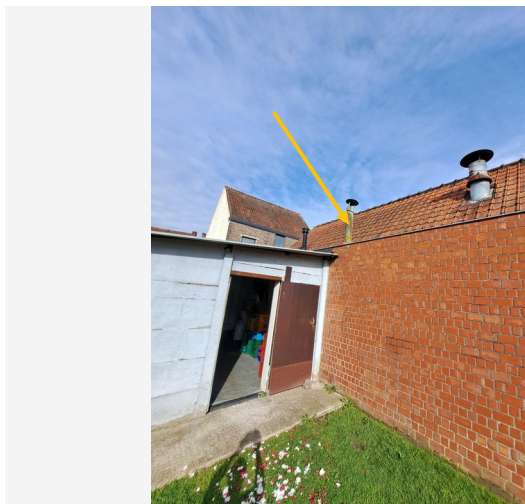
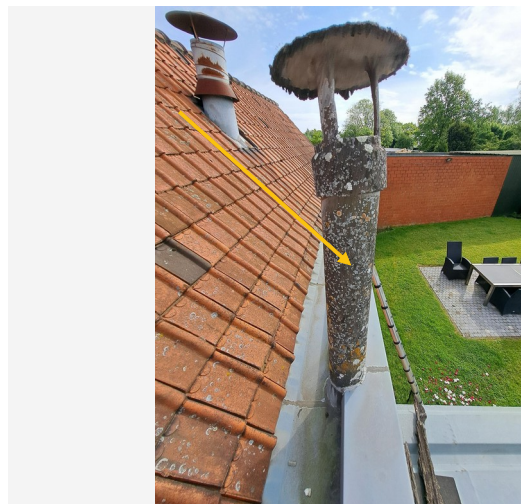
| Fiche 2: Rookgaskanaal + schouwhoed..... | 20 |

| Eindbeoordeling materiaalrisico | Verhoogd materiaalrisico en/of verhoogde kans op vezelvrijgave |

| Asbestsoort (vezeltype) | Crocidoliet aanwezig |
| Toestand van het materiaal | Matig beschadigd, matig verweerd |

| Beschrijving | Rookgaskanaal + schouwhoed |

| Opmerking | Het zou kunnen dat het rookgaskanaal verder doorloopt, dit is echter niet mogelijk om dit op een niet-destructieve manier te onderzoeken. Bij renovatie- of sloopwerken is het aan te raden om dit te laten onderzoeken. |

Het asbestmateriaal valt onder de mijlpaal van 2034.

- Zorg voor een veilig beheer en verwijder dit asbestmateriaal wanneer het bij werken eenvoudig bereikbaar wordt. Controleer de toestand jaarlijks op wijzigingen.

- Eenvoudige handelingen: mag via doe-het-zelf of door werknemer(s) met opleidingsattest eenvoudige handelingen  
Het rookgaskanaal en de schouwwhoed kan het veiligst verwijderd worden met eenvoudige handelingen door een professional die beschikt over het opleidingsattest 'Asbestverwijdering eenvoudige handelingen'. Bij het verwijderen moet steeds rekening worden gehouden met alle milieu- en veiligheidsvoorschriften. Codex boek VI, titel 3

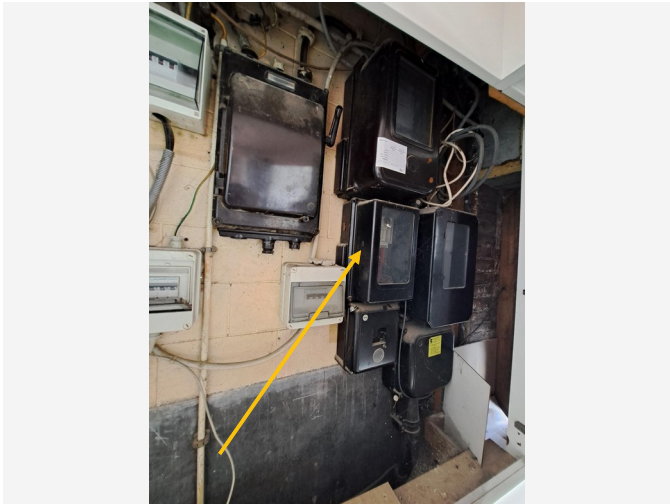
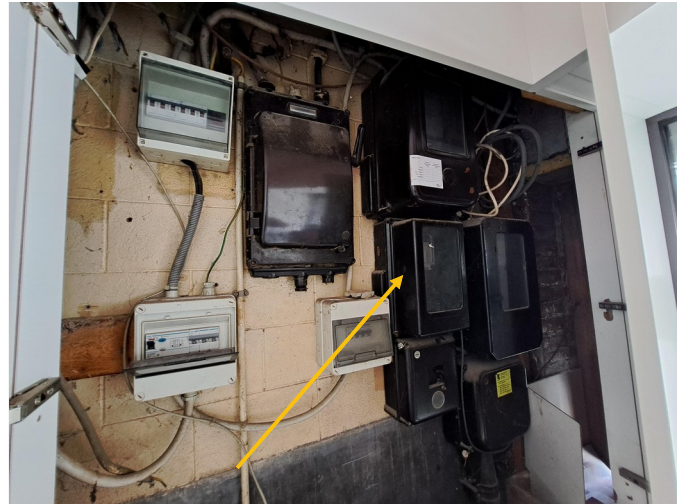
| Fiche 3: Bakeliet toepassingen..... | 23 |

| Eindbeoordeling materiaalisico | Laag materiaalisico en/of verlaagde kans op vezelvrijgave |

| Toestand van het materiaal | Licht beschadigd, licht verweerd. Intact materiaal type Pical – asbestboard of categorie III 'gebondenheid' |

| Beschrijving | Bakeliet toepassingen |

| <b>Opmerking</b> | <p>Er zijn bakeliet toepassingen op meerdere plekken, waaronder schakelaars.</p> <p>Ze zijn niet allemaal aangeduid op het plan.</p> |

Het asbestmateriaal valt onder de mijlpaal van 2040.

- Zorg voor een veilig beheer en verwijder dit asbestmateriaal wanneer het bij werken eenvoudig bereikbaar wordt. Controleer de toestand jaarlijks op wijzigingen.

- Eenvoudige handelingen: mag via doe-het-zelf of door werknemer(s) met opleidingsattest eenvoudige handelingen  
De bakelieten toepassing moet verwijderd worden door een professional die een elektrische opleiding heeft gevolgd. Bij het verwijderen moet steeds rekening worden gehouden met alle milieu- en veiligheidsvoorschriften.

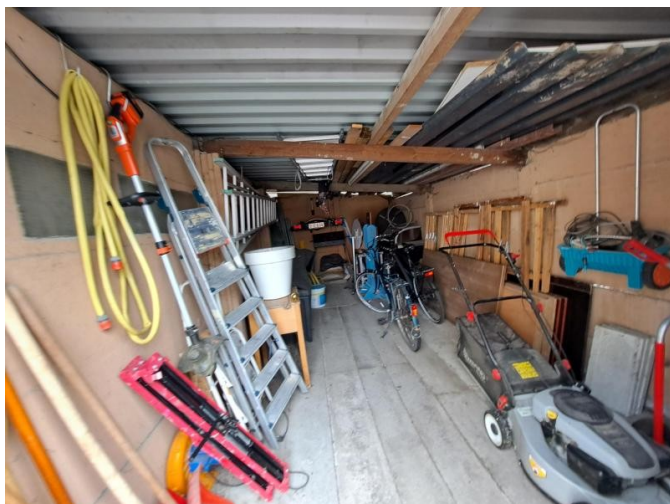
De garage en berging zijn geïnspecteerd. Er zijn geen visueel waarneembare asbestverdachte materialen aangetroffen.

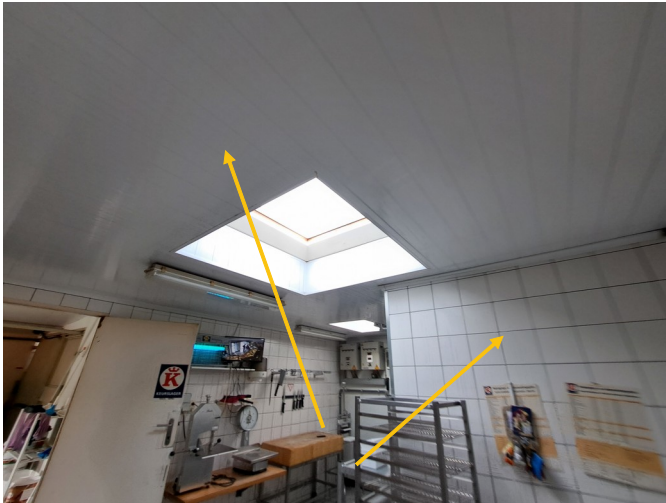
De wanden en plafonds van de handelsruimte zijn afgewerkt met niet asbestverdachte materialen.

Mogelijks bevindt er zich achter de valse plafonds nog asbestverdacht pleisterwerk. Het is echter niet mogelijk om dit op een niet-destructieve manier te onderzoeken. Bij renovatie- of sloopwerken is het aan te raden om dit te laten onderzoeken.

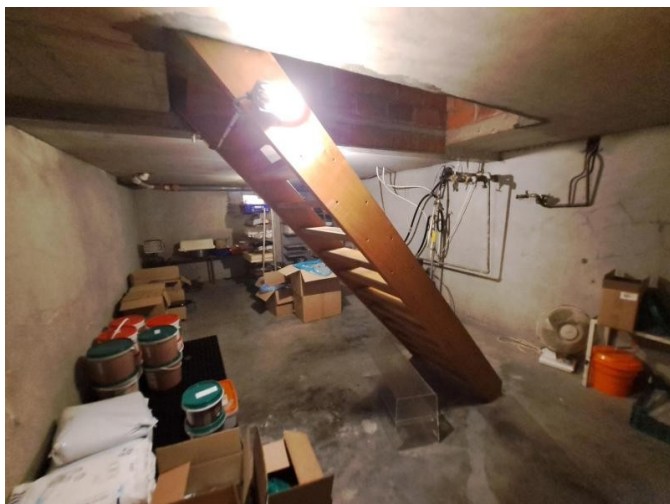
De kelders zijn geïnspecteerd. Er zijn geen visueel waarneembare asbestverdachte materialen aangetroffen.

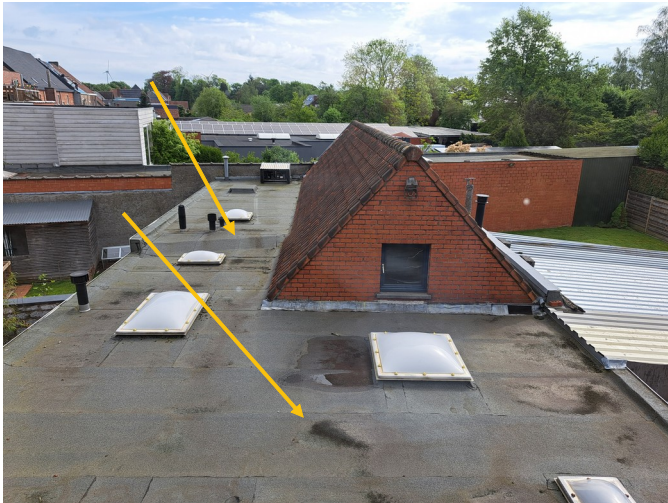
Het plat dak werd vernieuwd in 2014. De dakbedekking is dus niet asbestverdacht. Er zijn facturen als bewijsdocument.

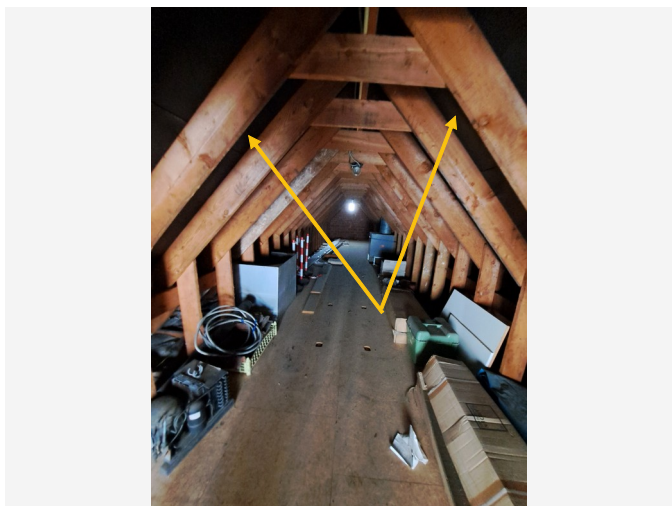
Het schuin dak bestaat uit dakpannen en het onderdak werd geïnspecteerd. Er zijn geen asbestverdachte materialen aanwezig in de dakstructuur.

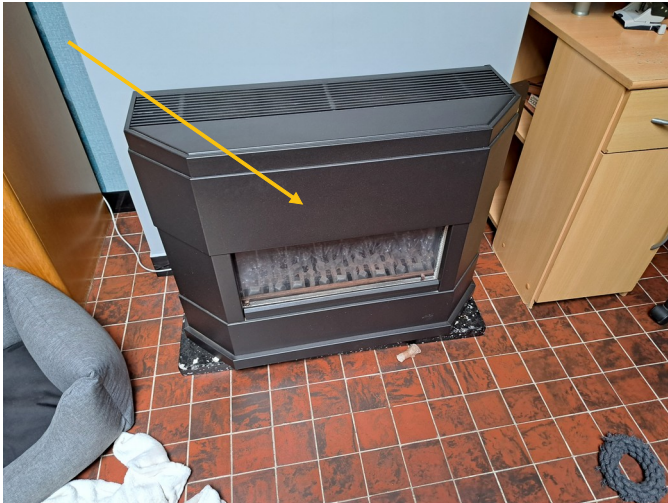
De kachel is geïnspecteerd. Er zijn geen asbestverdachte materialen aangetroffen.

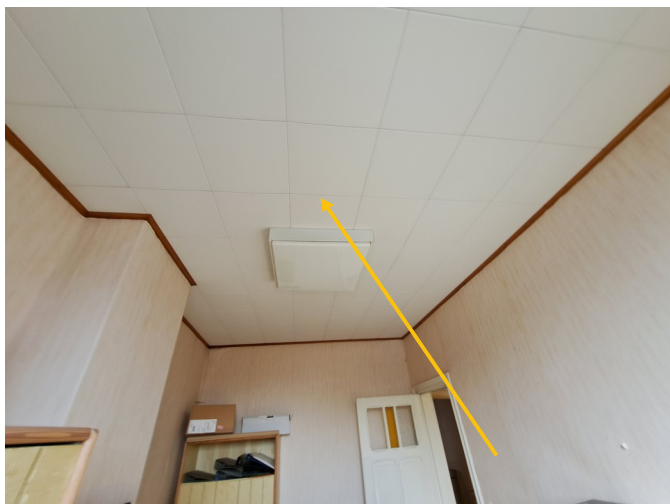
De aangeduide plafonds zijn afgewerkt met niet asbestverdachte materialen zoals hout of gipskartonplaten.

Mogelijks bevindt er zich achter de valse plafonds nog asbestverdacht pleisterwerk. Het is echter niet mogelijk om dit op een niet-destructieve manier te onderzoeken. Bij renovatie- of sloopwerken is het aan te raden om dit te laten onderzoeken.

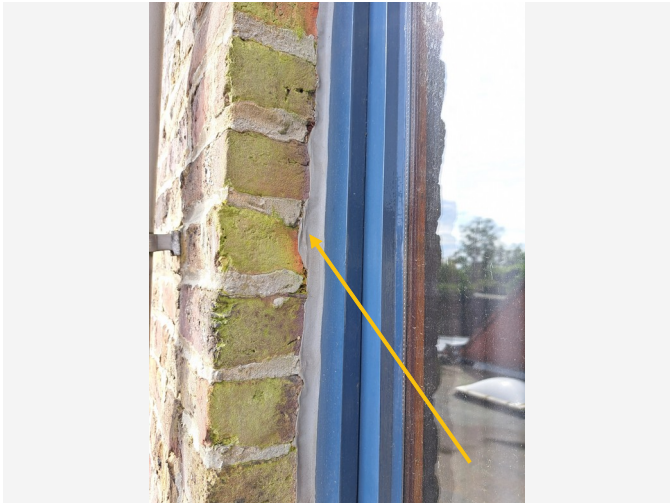
De afkitting van het schrijnwerk bestaat uit siliconen. Dit is niet asbestverdacht.

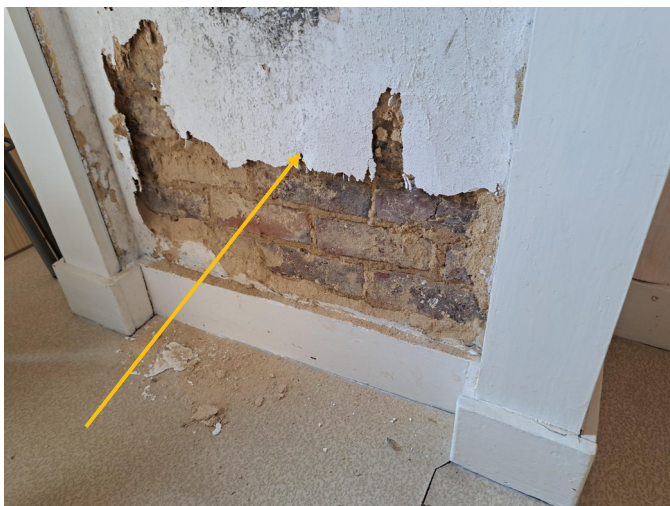
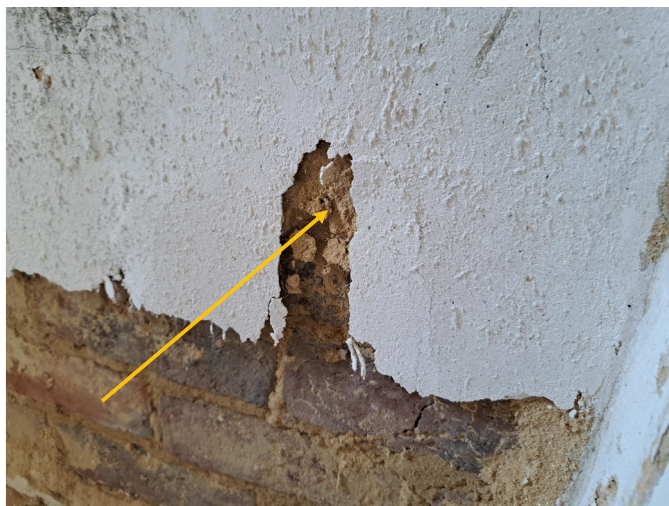
| Fiche 12: Pleisterwerk muur woning..... | 36 |

Geen asbest

| # | Type | Referentie | Resultaat |
|---|---|---|---|
| 12.1 | Mengmonster | Id 1 | Geen asbest |
