# Asbestinventarisatattest

Jan van Gentstraat 34, 9940 Evergem

Attestnummer : 20260203-000209.000

Uitgegeven op : 03.02.2026

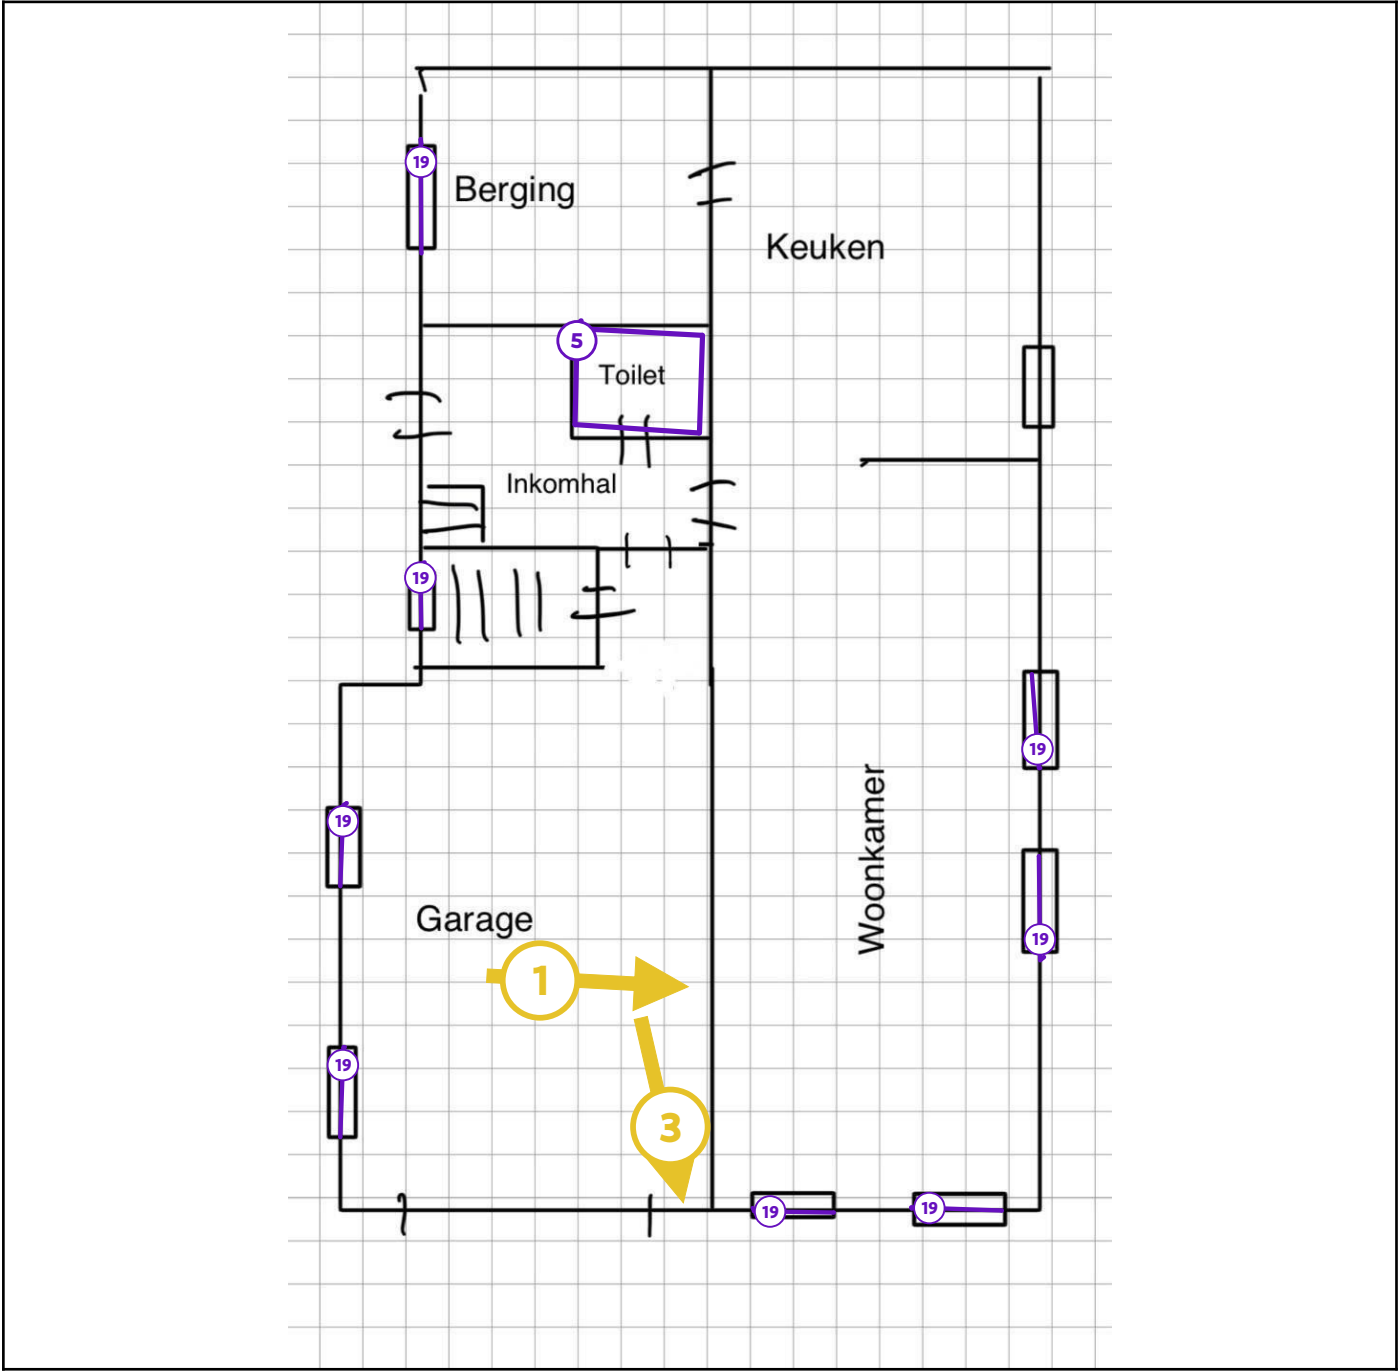
# Plan 1.4: Gelijkvloers

| Beschrijving | Type | Actie |
|---|---|---|
| 1. Roetluik | Asbestmateriaal | Zorgvuldig beheren |
| 3. Bakeliet schakelmateriaal | Asbestmateriaal | Zorgvuldig beheren |

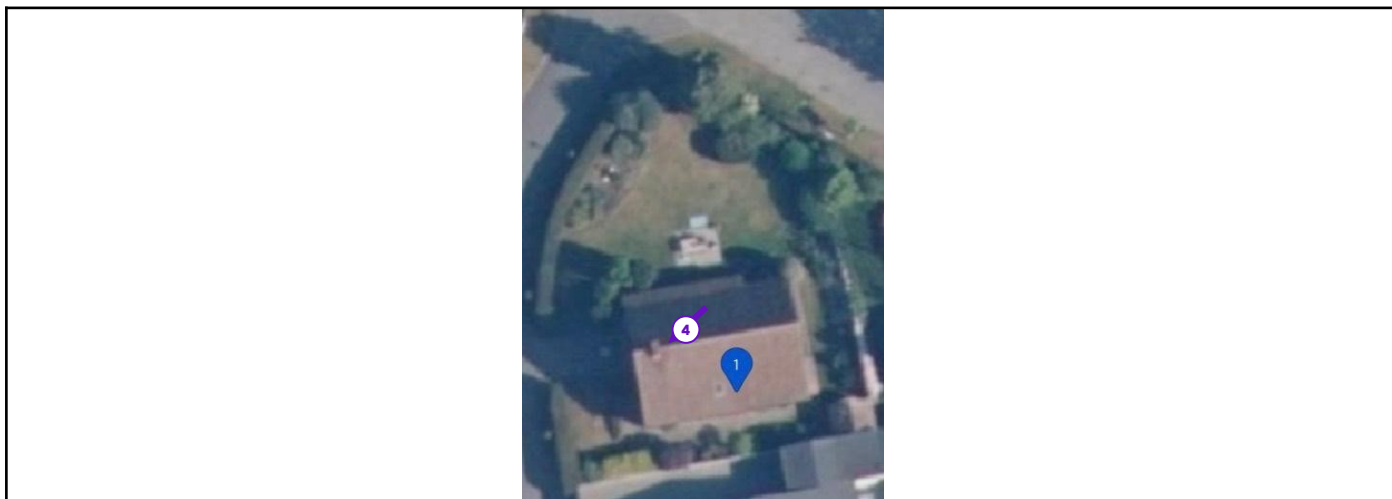
## Plan 1.11: Dak

| Beschrijving | Type | Actie |
|---|---|---|
| 4. Binnenzijde en bovenzijde van de schouw | Beperking | - |

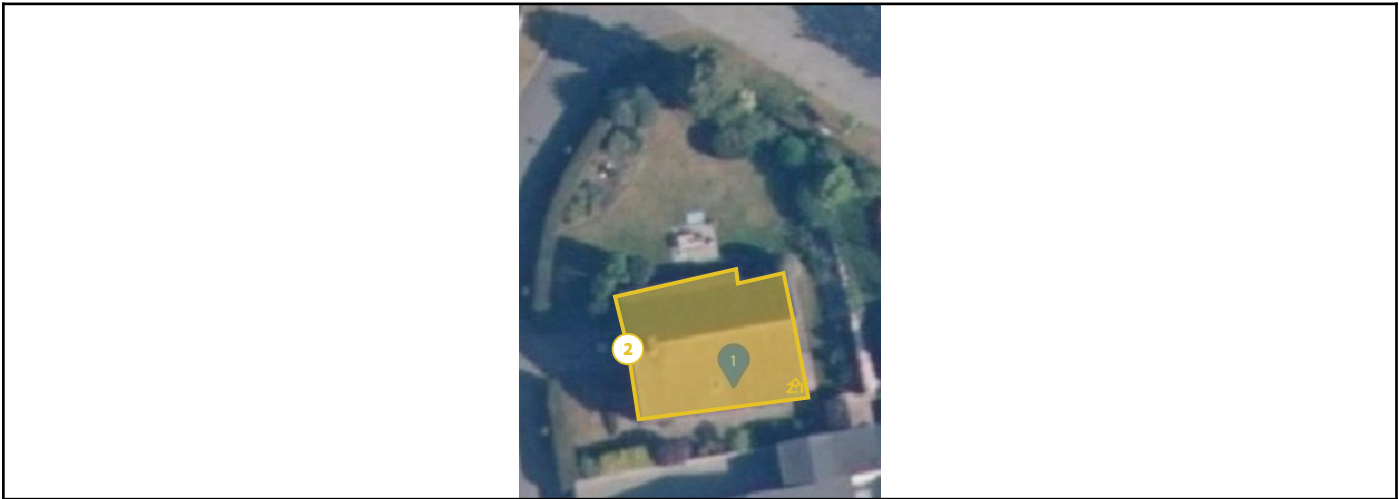
# Plan 1.12: Dak

| Beschrijving | Type | Actie |
|---|---|---|
| 2. Onderdak cementplaat | Asbestmateriaal | Zorgvuldig beheren |
| 2.1 Code: M01 | Puntmonster | - |

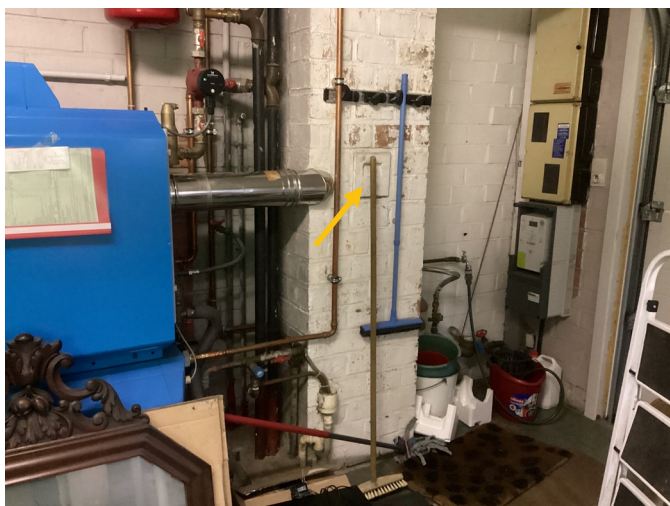
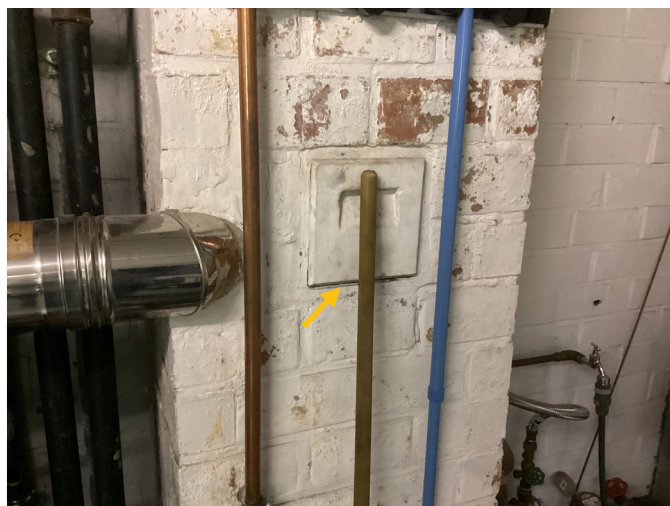
| Eindbeoordeling materiaalrisico | Laag materiaalrisico en/of verlaagde kans op vezelvrijgave |

| Asbestsoort (vezeltype) | Crocidoliet aanwezig |
| Toestand van het materiaal | Onbeschadigd, niet verweerd |

| Asbestmateriaal | Brandwerende afsluiting (prefab geheel) - Luik |
| Hoeveelheid (gewicht - aantal) | <ul style="list-style-type: none"><li>• 4,00 kg - 1 stuk</li></ul> |

Zorgvuldig beheren

- Zorg voor een veilig beheer. Vermijd het beschadigen van het asbestmateriaal. Controleer de toestand jaarlijks op wijzigingen.
- Voer bijkomende staalname(s) uit.

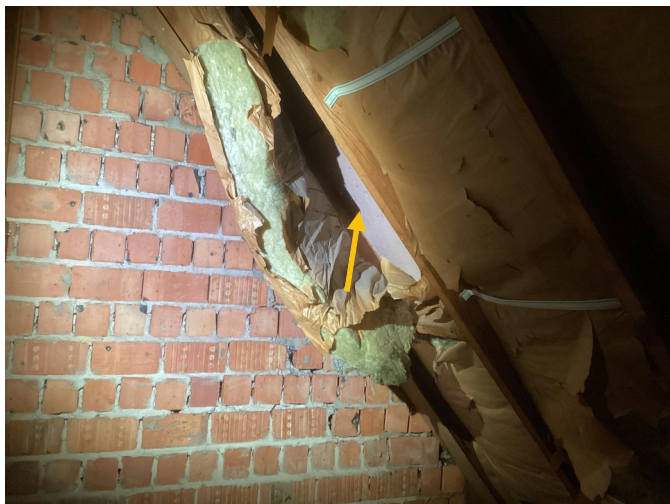
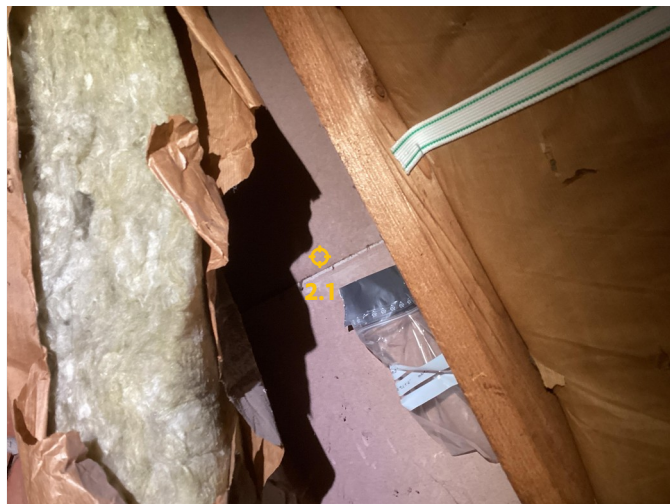
| Eindbeoordeling materiaalisico | Laag materiaalisico en/of verlaagde kans op vezelvrijgave |

| Asbestsoort (vezeltype) | Alleen chrysotiel |
| Toestand van het materiaal | Licht beschadigd, licht verweerd. Intact calciumsilicaatmateriaal of categorie III 'gebondenheid' |

| # | Type | Referentie | Resultaat |
|---|---|---|---|
| 2.1 | Puntmonster | M01 | Chrysotiel |

| Beschrijving | Onderdak cementplaat |
| Hoeveelheid (oppervlakte - dikte - aantal) | <ul style="list-style-type: none"><li>• 135,00 m<sup>2</sup> - 0,30 cm - 1 stuk</li></ul> |

Zorgvuldig beheren

- Zorg voor een veilig beheer. Vermijd het beschadigen van het asbestmateriaal. Controleer de toestand jaarlijks op wijzigingen.
- Voer bijkomende staalname(s) uit.

- Hermetische zone (erkend asbestverwijderaar)  
Bij deze verwijdering van asbestmaterialen bestaat er een grote kans op vrijkomen van asbestvezels. Daarom mag dit enkel verwijderd worden door een erkend asbestverwijderaar in een hermetische zone. Bij het verwijderen moet steeds rekening worden gehouden met alle milieu- en veiligheidsvoorschriften. Codex boek VI, titel 3 of de website van OVAM

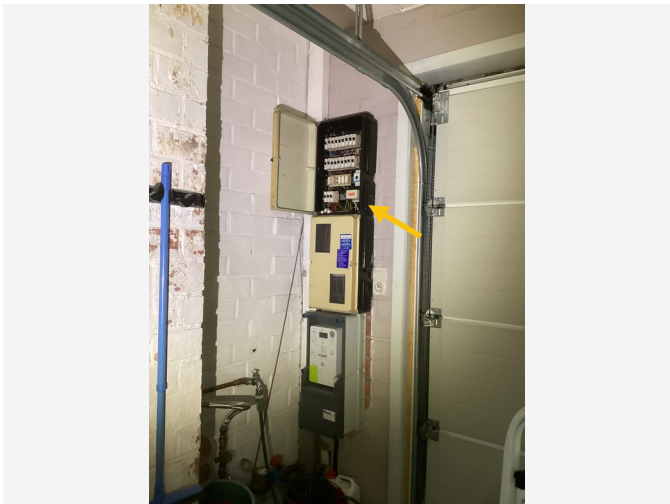
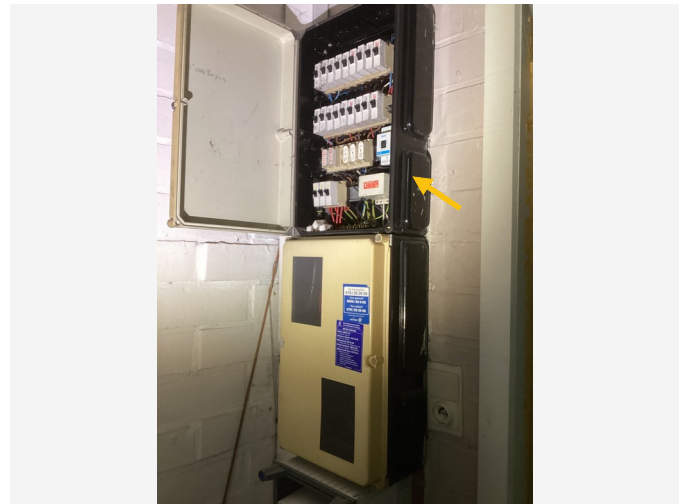
| Eindbeoordeling materiaalrisico | Laag materiaalrisico en/of verlaagde kans op vezelvrijgave |

| Gebondenheid | Categorie 1: hechtgebonden in oorsprong |

Zorgvuldig beheren

- Zorg voor een veilig beheer. Vermijd het beschadigen van het asbestmateriaal. Controleer de toestand jaarlijks op wijzigingen.
- Voer bijkomende staalname(s) uit.

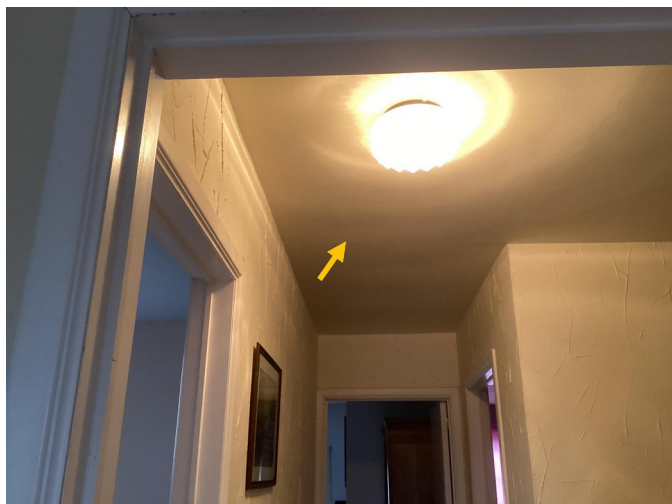
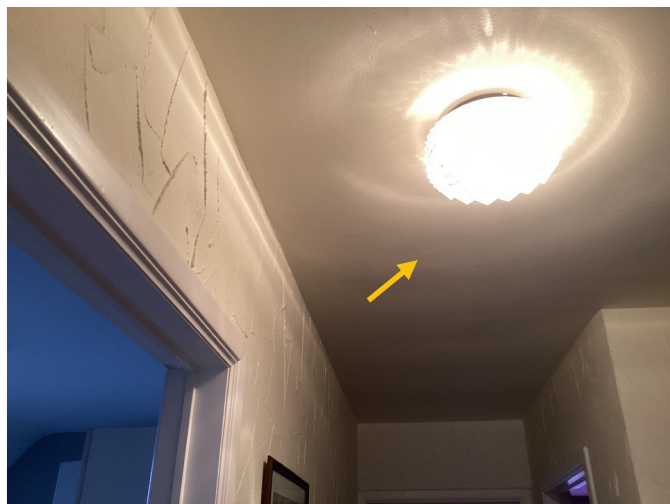
| Basis voor advies | Geen toegangsluik voorzien voor de ruimte |
