# Asbestinventarisatetest

Roerstraat 4, 9000 Gent

Attestnummer : 20251101-000015.000

Uitgegeven op : 01.11.2025

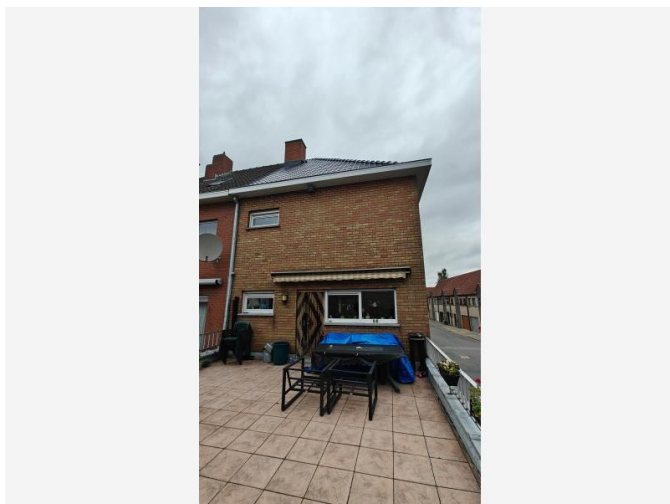
Situeringfoto

**Reden:** Het te onderzoeken materiaal situeert zich hoger dan 3,50 m te rekenen vanaf een veilige ondergrond

**Uitleg van de asbestdeskundige:** Geen mogelijkheid om te zien of er zich eventueel asbesthoudende materialen bevinden in de rookgaskanalen/schouwen.

Bij eventuele latere sloop of renovatie dient men dit te controleren.

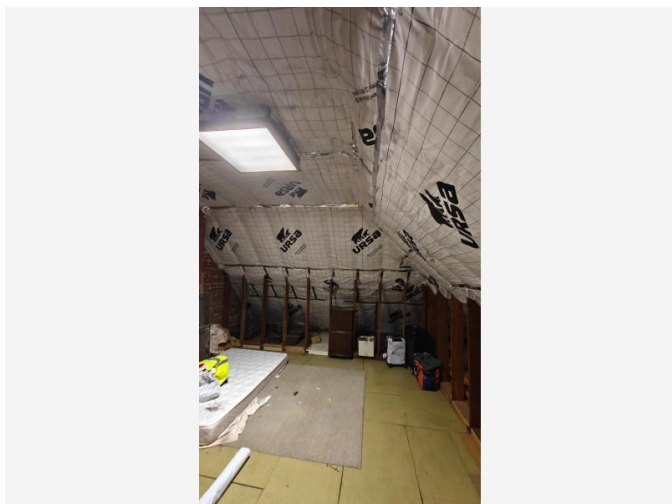
Situeringsfoto

**Reden:** Het te onderzoeken materiaal situeert zich hoger dan 3,50 m te rekenen vanaf een veilige ondergrond

**Uitleg van de asbestdeskundige:** het onderdak is niet zichtbaar zowel langs binnen (afgewerkt) als langs buiten (hoger dan 3.5m).

Welk factuur van dakwerken en plaatsen onderdakplaten in 2025. Echter geen vermelding van eventuele verwijdering oude onderdakplaten.

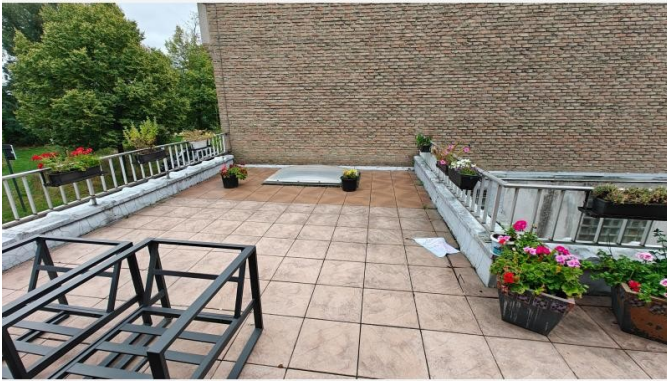
Vrije foto

Kans op oude asbesthoudende roofing/lijm die asbest kan bevatten. Zelfs onder de bestaande terrastegels

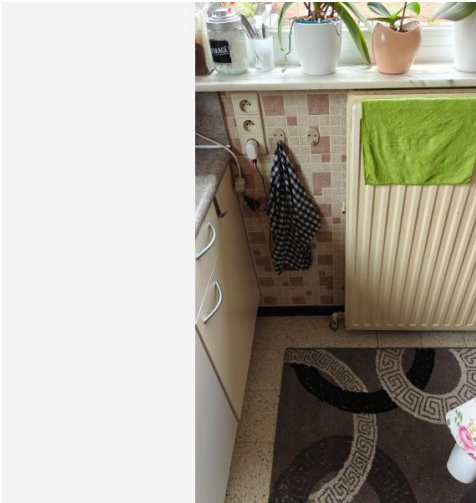
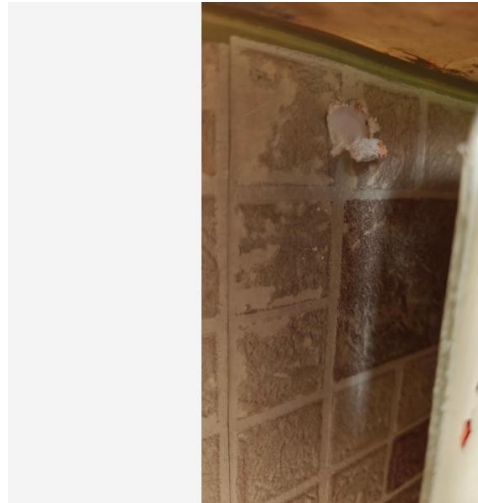
## Fiche 6: pleisterwerk muur

Geen asbest

| # | Type | Referentie | Resultaat |
|---|---|---|---|
| 6.1 | Mengmonster | 1 | Geen asbest |

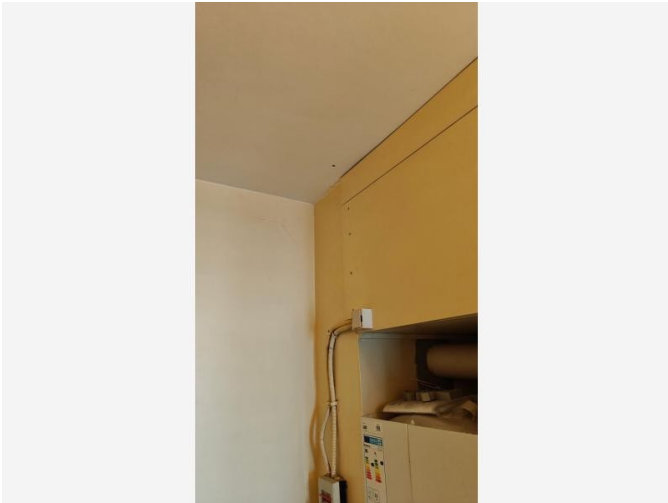
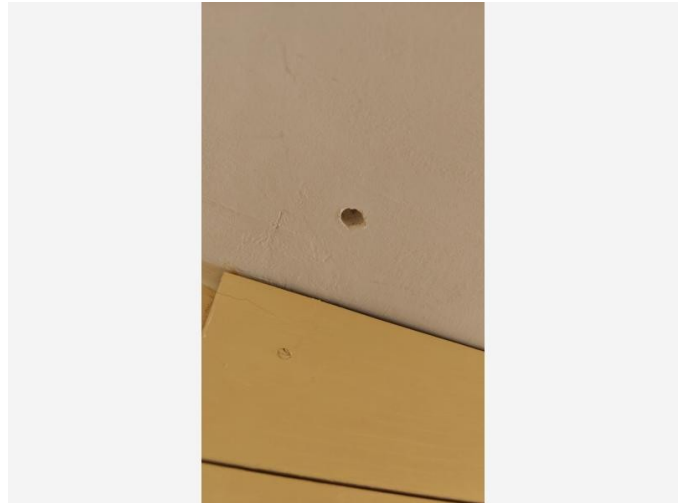
## Fiche 7: pleisterwerk plafond

Geen asbest

| # | Type | Referentie | Resultaat |
|---|---|---|---|
| 7.1 | Mengmonster | 2 | Geen asbest |
