# Asbestinventarisatetest

Esperantostraat 8, 9040 Gent

Attestnummer : 20251214-000019.000

Uitgegeven op : 14.12.2025

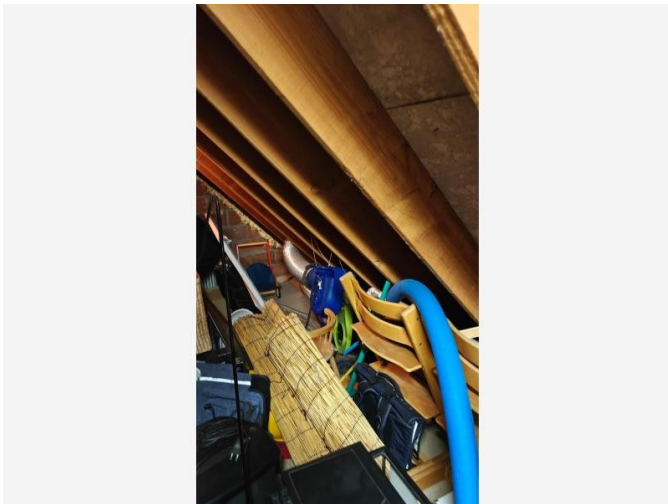
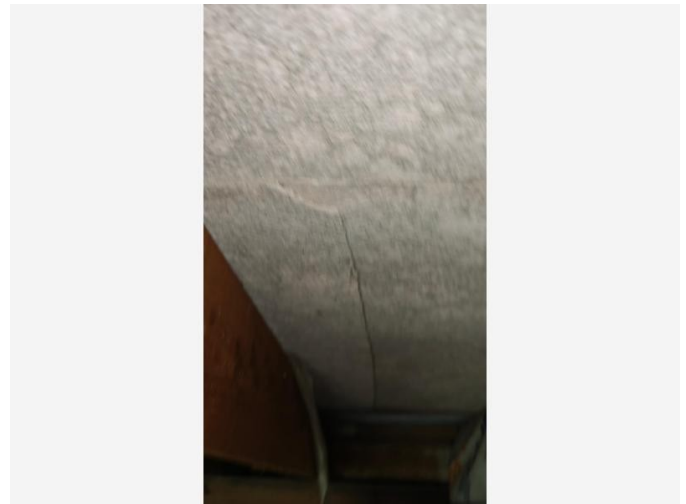
| Fiche 1: onderdak hellend dak..... | 15 |

Het asbestmateriaal valt onder de mijlpaal van 2040.

| Eindbeoordeling materiaalrisico | Zeer laag materiaalrisico en/of zeer lage kans op vezelvrijgave |

| Gebondenheid | Categorie 1: hechtgebonden in oorsprong |
| Asbestsoort (vezeltype) | Alleen chrysotiel |
| Asbestconcentratie | Laag (< 50%) |
| Afschermingsgraad van het gehele materiaal | Geheel of deels (ook) vrij aan de binnenlucht |
| Toestand van het materiaal | Onbeschadigd, niet verweerd |

| # | Type | Referentie | Resultaat |
|---|---|---|---|
| 1.1 | Puntmonster | 4 | Chrysotiel |

| Beschrijving | onderdak hellend dak |
| Asbestmateriaal | Plaat, paneel, tablet - Type Menuiserie |
| Hoeveelheid (oppervlakte - dikte - aantal) | <ul style="list-style-type: none"><li>• 250,00 m<sup>2</sup> - 0,30 cm - 1 stuk</li></ul> |
| Eenvoudig bereikbaar | <p>Nee</p> <ul style="list-style-type: none"><li>• Het asbestmateriaal is bedekt (uitgezonderd laag verf, coating, behang, kunststof, textiel) en het wegnemen van het bedekkende materiaal kan niet zonder het bedekkende materiaal te beschadigen.</li></ul> |

Zorgvuldig beheren

- Zorg voor een veilig beheer en verwijder dit asbestmateriaal wanneer het bij werken eenvoudig bereikbaar wordt. Controleer de toestand jaarlijks op wijzigingen.

Omwille van de hoogte overlaten aan dakwerker met opleidingsattest eenvoudige handelingen 8u.

Nodige PBMs dragen bij verwijderen: mondmasker ffp3, handschoenen, overschoenen en tyvec (type Cat III, type 5 en 6)

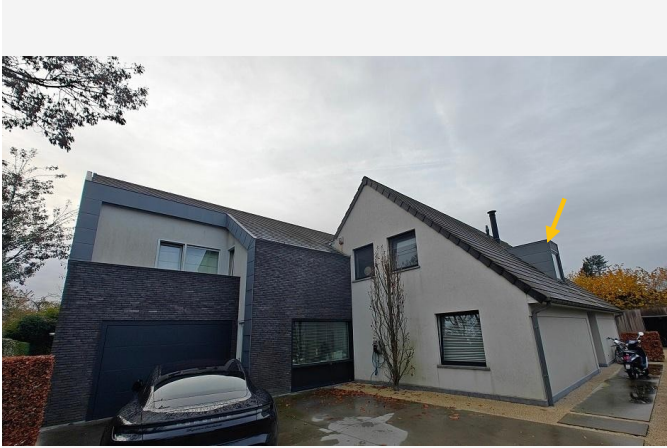
| Fiche 2: plat dak te hoog..... | 20 |

**Reden:** Het te onderzoeken materiaal situeert zich hoger dan 3,50 m te rekenen vanaf een veilige ondergrond

**Uitleg van de asbestdeskundige:** Het dak is te hoog om veilig te onderzoeken, dit val buiten de onderzoeksmogelijkheden van dit inspectie protocol.

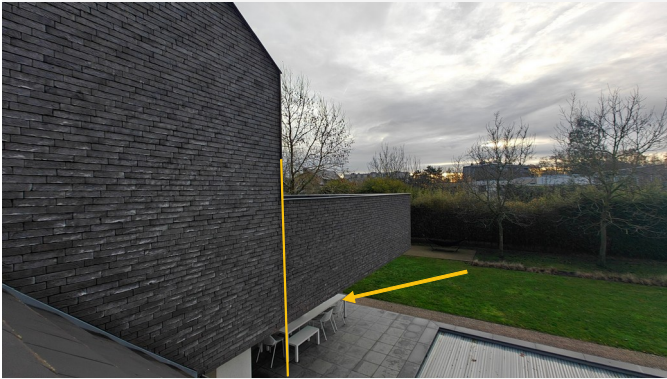
| Fiche 3: uitbreiding achterbouw..... | 22 |

**Bouwjaar:** 2015

*Constructies gebouwd vanaf 2001 moeten niet onderzocht worden*

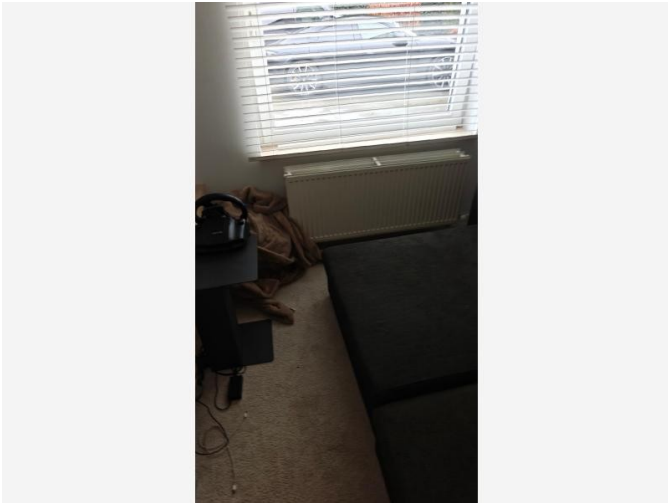
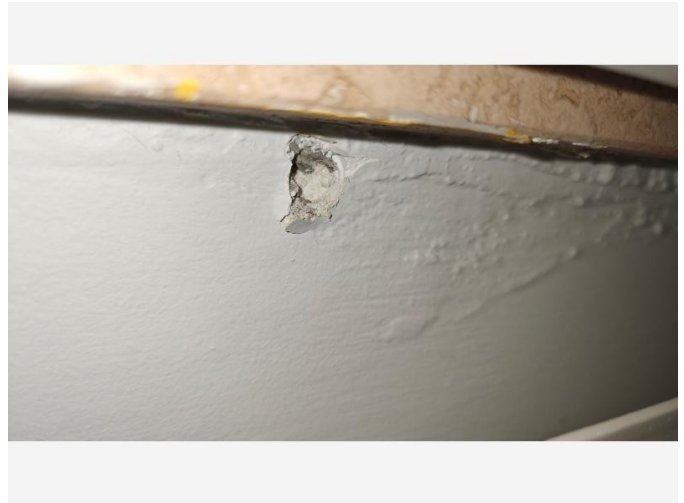
## Fiche 6: pleisterwerk muur

Geen asbest

| # | Type | Referentie | Resultaat |
|---|---|---|---|
| 6.1 | Mengmonster | 1 | Geen asbest |

| Beschrijving | pleisterwerk muur |

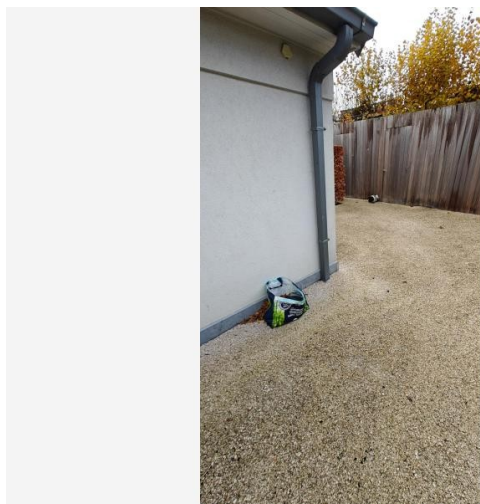
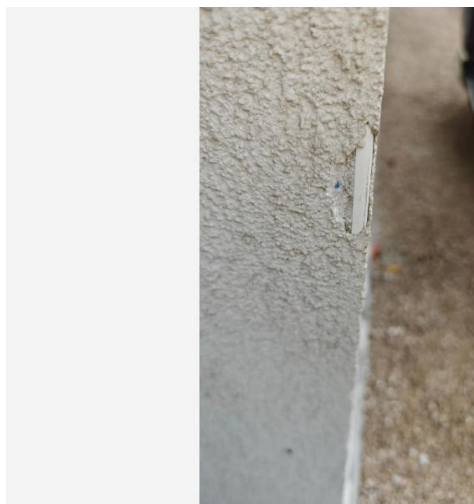
## Fiche 7: crepi gevel

Geen asbest

| # | Type | Referentie | Resultaat |
|---|---|---|---|
| 7.1 | Mengmonster | 3 | Geen asbest |

| Beschrijving | crepi gevel |

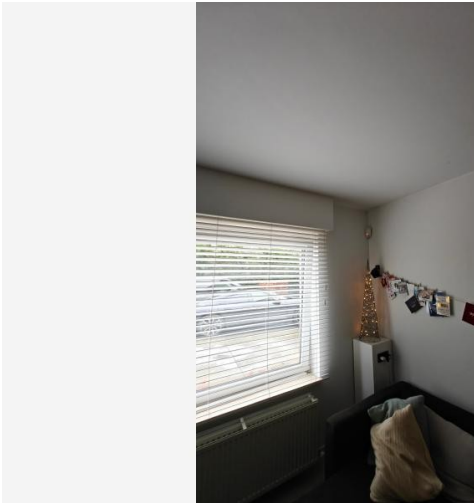
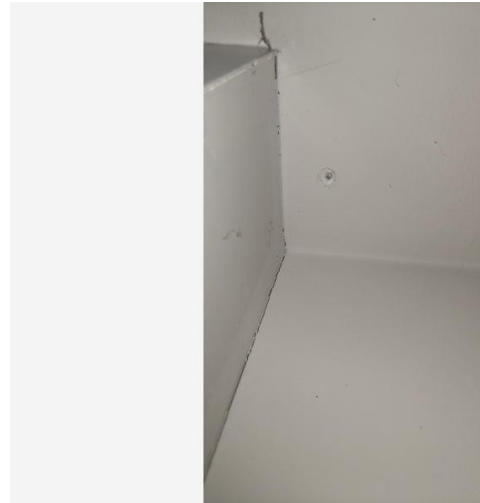
## Fiche 8: pleisterwerk plafond

Geen asbest

| # | Type | Referentie | Resultaat |
|---|---|---|---|
| 8.1 | Mengmonster | 2 | Geen asbest |

| Beschrijving | pleisterwerk plafond |

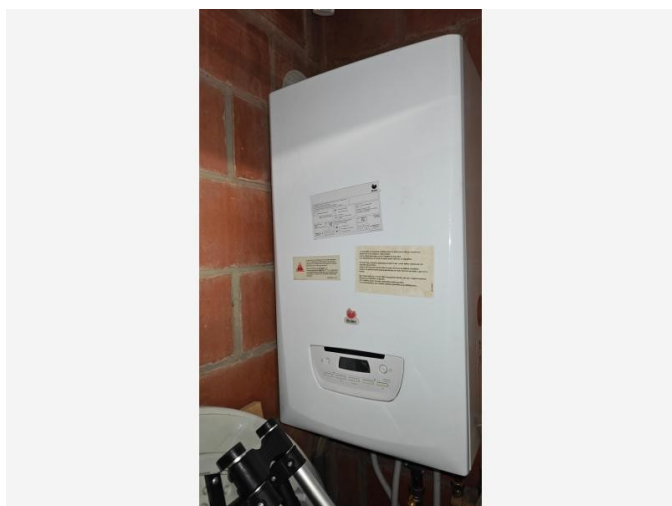
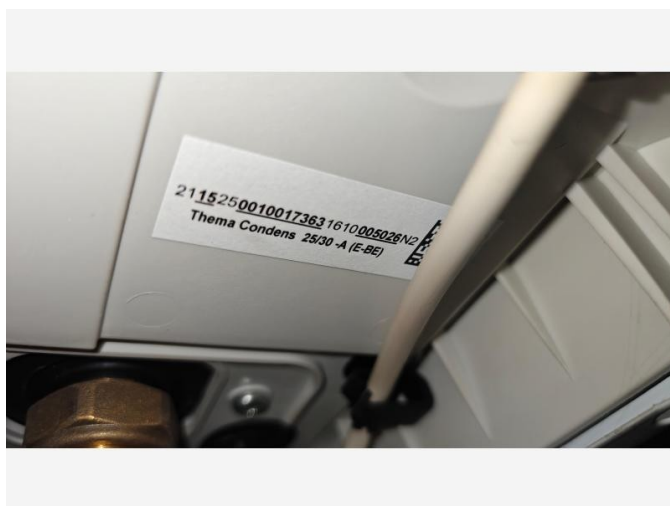
### Fiche 9: CV-ketel2 (niet verdacht)

| Beschrijving | Notitie | Terug te vinden op plannen |
|---|---|---|
| Fiche 9: CV-ketel2 (niet verdacht) | De CV-ketel (dichtingen, isolerend materiaal) is niet asbestverdacht.<br><br>cv-ketel van 2015. | - |

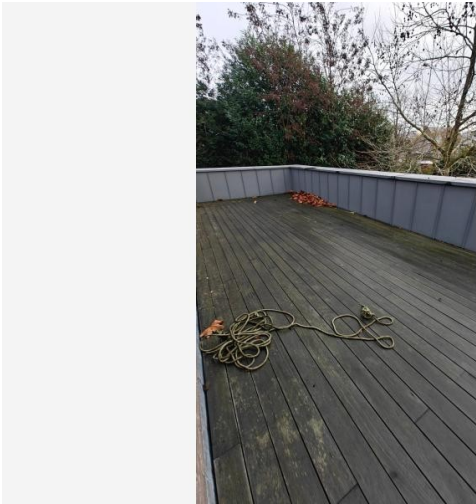
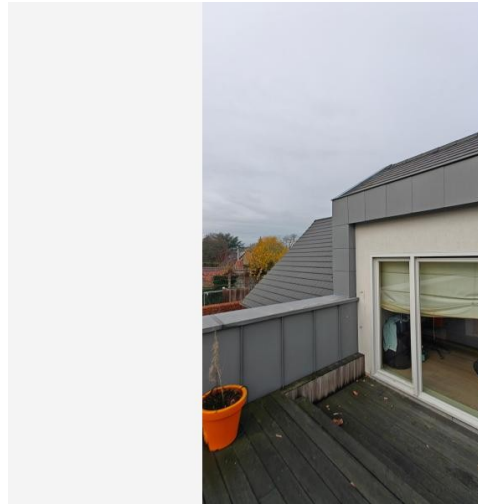
## Fiche 10: Roofing/lijm plat dak

| Beschrijving | Notitie | Terug te vinden op plannen |
|---|---|---|
| Fiche 10: Roofing/lijm plat dak | Geen asbestverdachte roofing aanwezig.<br>Niet zichtbaar wat er zich onder afdekking terras bevindt.<br><br>Eventueel te kijken bij verbouwingswerken wat er zich nog onder de huidige afwerkingslaag bevindt. | Plan 1.3: dakenplan |

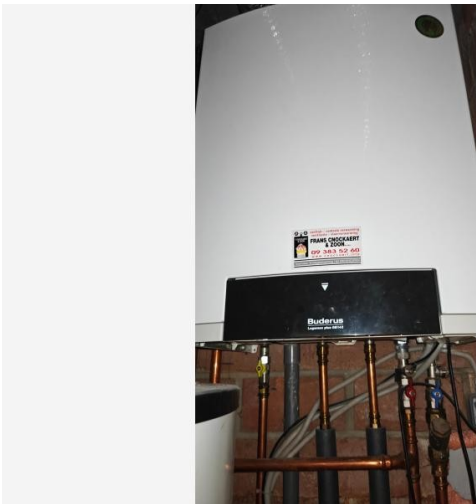
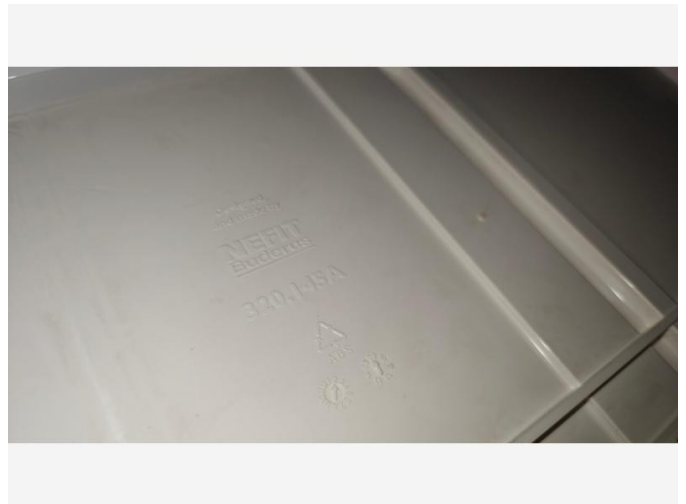
## Fiche 11: CV-ketel1 (niet verdacht)

| Beschrijving | Notitie | Terug te vinden op plannen |
|---|---|---|
| Fiche 11: CV-ketel1 (niet verdacht) | De CV-ketel (dichtingen, isolerend materiaal) is niet asbestverdacht.<br><br>Ketel van 2009. | - |

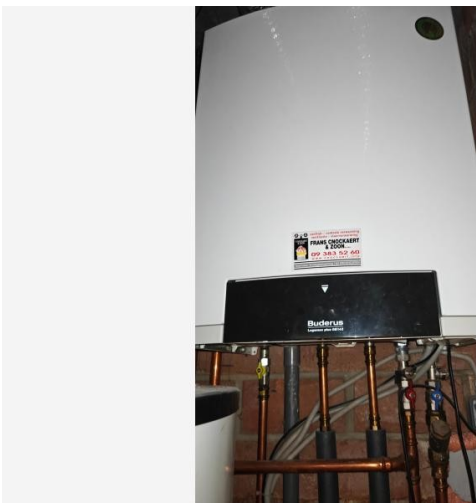
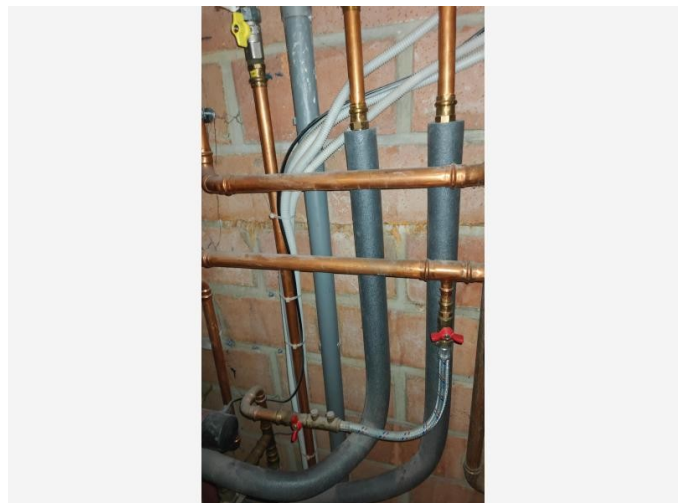
## Fiche 12: Leidingisolatie (niet verdacht)

| Beschrijving | Notitie | Terug te vinden op plannen |
|---|---|---|
| Fiche 12: Leidingisolatie (niet verdacht) | De leidingisolatie is niet-asbestverdacht. | - |

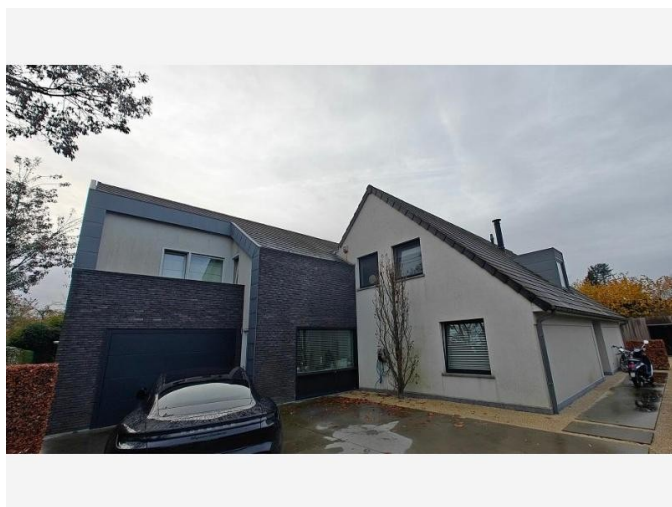
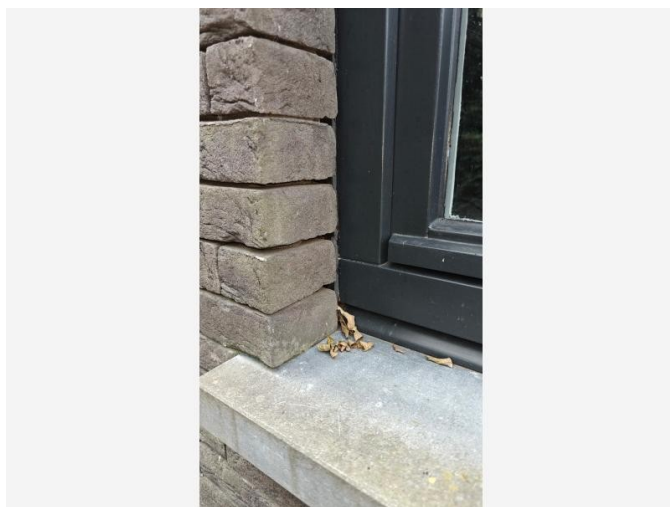
### Fiche 15: Mastiek (niet aanwezig)

| Beschrijving | Notitie | Terug te vinden op plannen |
|---|---|---|
| Fiche 15: Mastiek (niet aanwezig) | Er is geen asbestverdachte mastiek aanwezig. | - |
