# Asbestinventarisatattest

Eekhoutdriesstraat 52, 9041 Gent

Attestnummer : 20260130-000305.000

Uitgegeven op : 30.01.2026

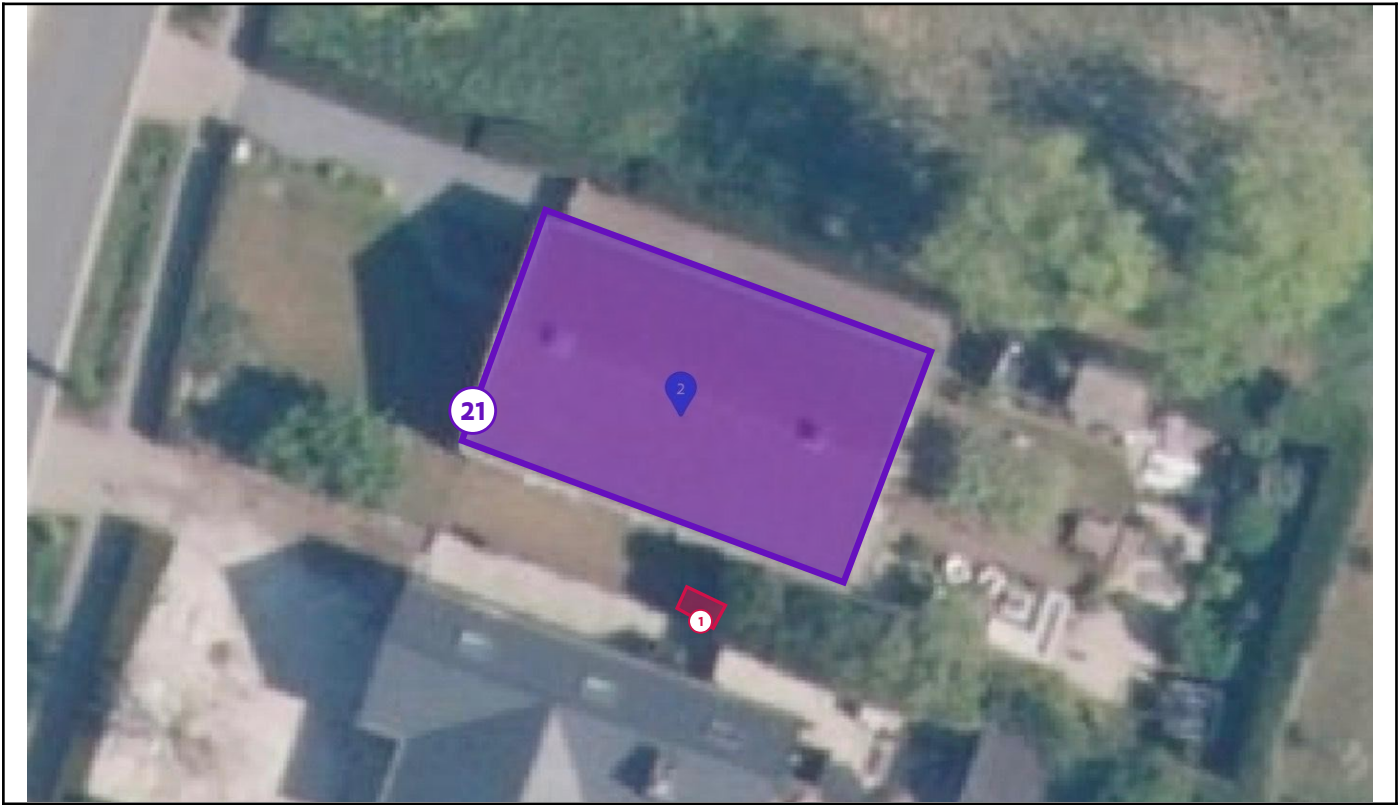
# Plan 1.7: Dak

| Beschrijving | Type | Actie |
|---|---|---|
| 1. Cementplaat | Asbestmateriaal | Dringend verwijderen |

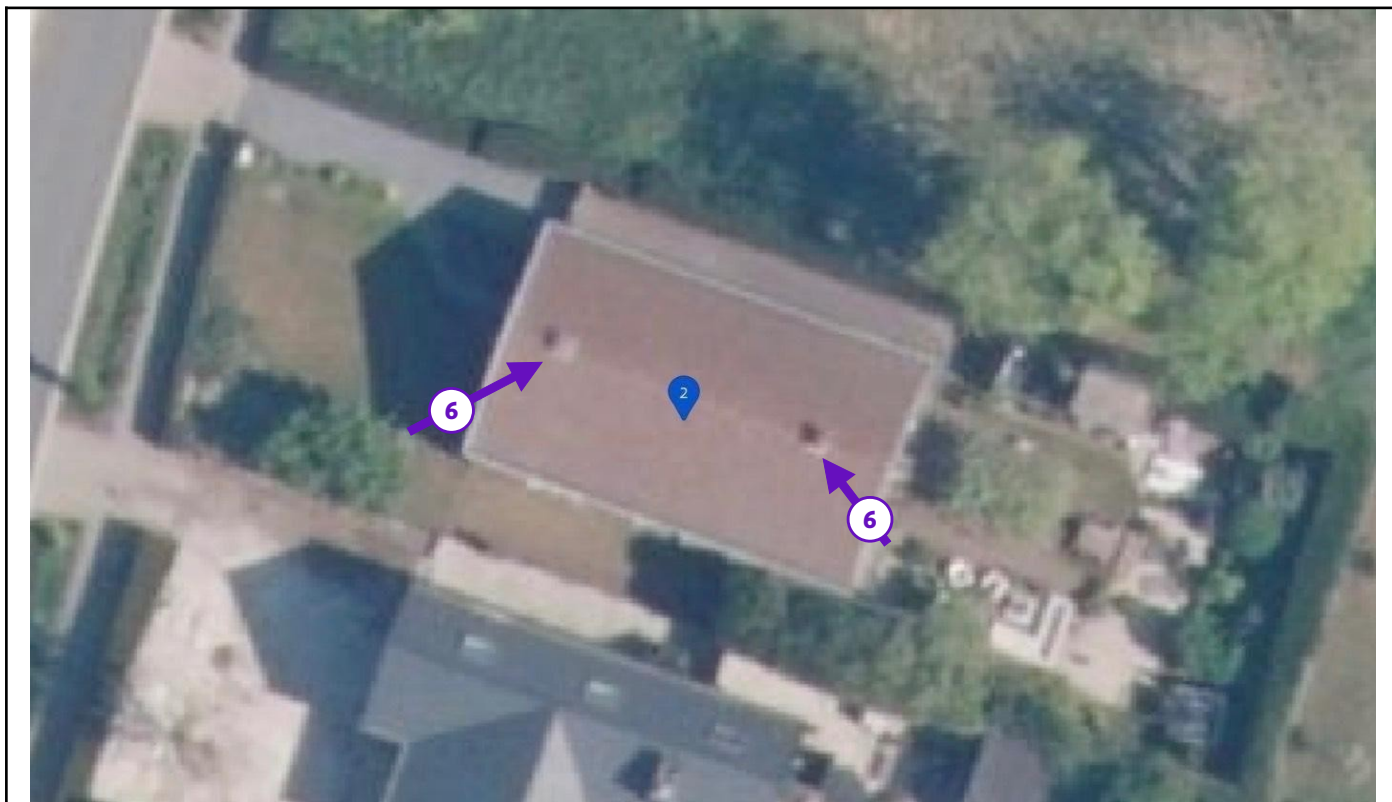
## Plan 1.8: Dak

| Beschrijving | Type | Actie |
|---|---|---|
| 6. Binnenzijde en bovenzijde van de schouw | Beperking | - |

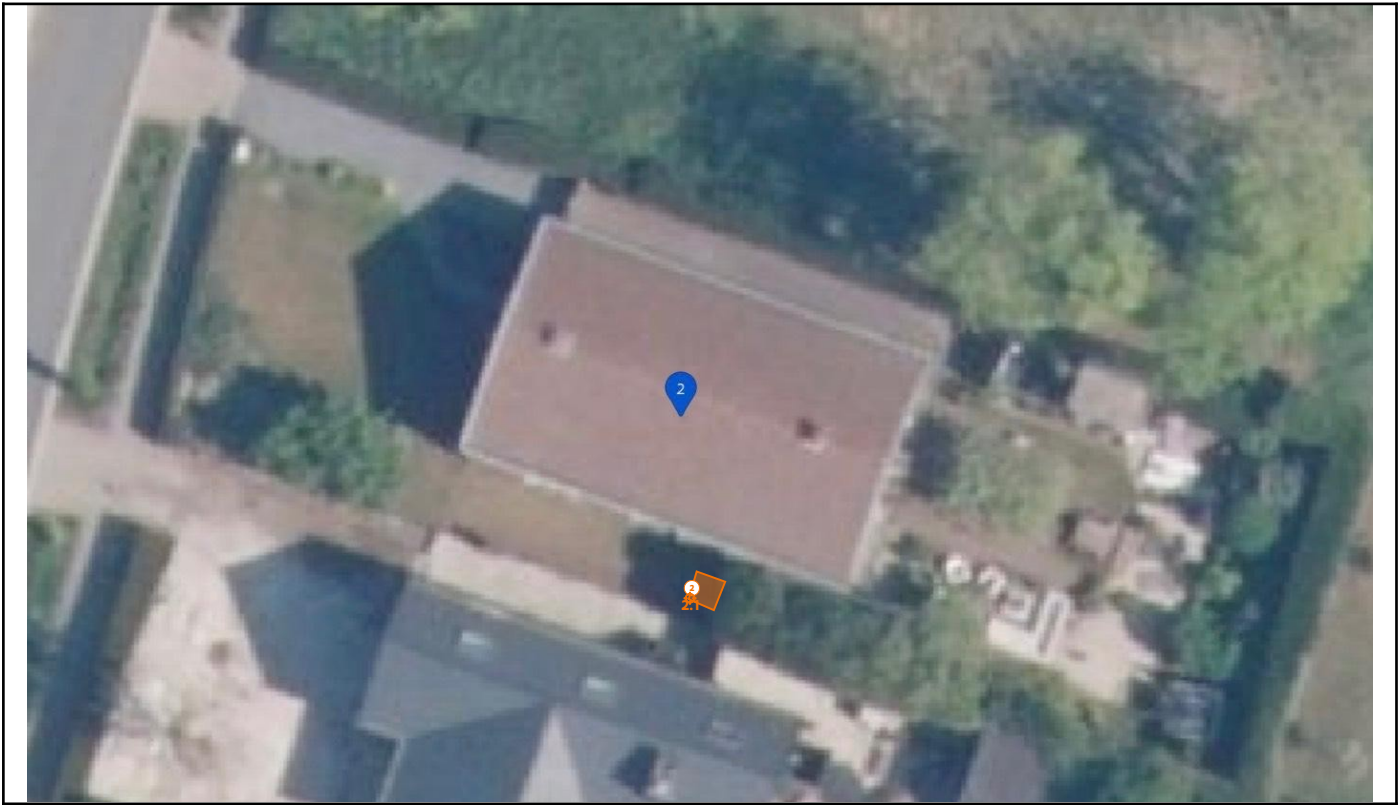
## Plan 2.2: Dak

| Beschrijving | Type | Actie |
|---|---|---|
| 2. dakbedekking - golfplaten | Asbestmateriaal | Verwijderen |
| 2.1 Code: M08 | Puntmonster | - |

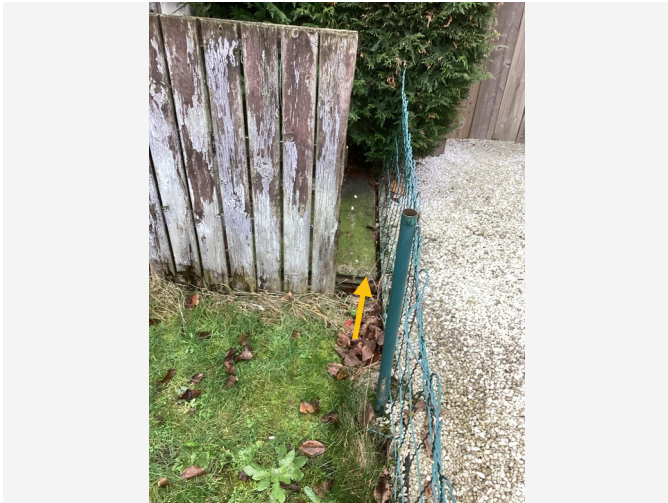
Overzichtsfoto

Detailfoto

Het asbestmateriaal valt onder de mijlpaal van 2040.

**Dringend verwijderen**

| Beschrijving | Cementplaat |
| Asbestmaterialen | <ul style="list-style-type: none"><li>• Deksteen, muurkap - Hol</li></ul> |
| Identificatiemethode | De asbestdeskundige beoordeelt het materiaal als asbestverdacht en dus asbesthoudend, en dit zonder monsternamen. |

- Verwijder het asbestafval.
- Voer bijkomende staalname(s) uit.

- Eenvoudige handelingen: mag via doe-het-zelf of door werknemer(s) met opleidingsattest eenvoudige handelingen  
Bij het uitvoeren van eenvoudige handelingen, zoals toegestaan via doe-het-zelfmethoden of door werknemers met een opleidingsattest, is het gebruik van de juiste persoonlijke beschermingsmiddelen (PBM's) verplicht om blootstelling aan asbestvezels te voorkomen. Wij adviseren echter om asbest te laten verwijderen door een werknemer met opleidingscertificaat. Maar het is ook toegestaan via de doe-het-zelfmethode, mits de juiste voorzorgsmaatregelen en PBM's in acht worden genomen. De te gebruiken PBM's zijn:
  - FFP3-mondmasker of halfgelaatsmasker met P3 filter
  - wegwerpoverall (Tyvek CATIII, type 5 en 6)

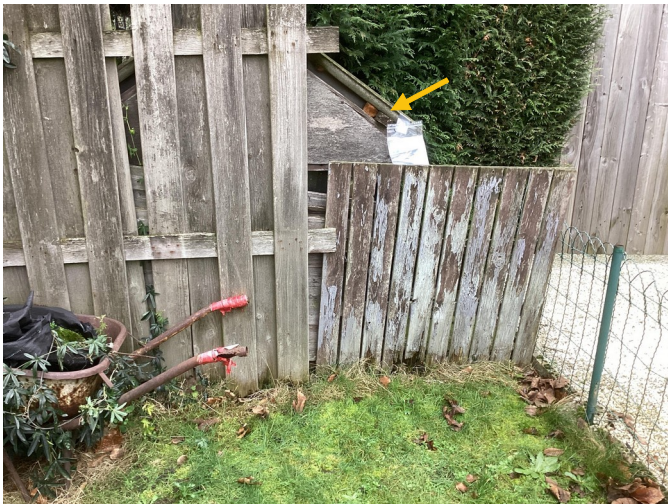
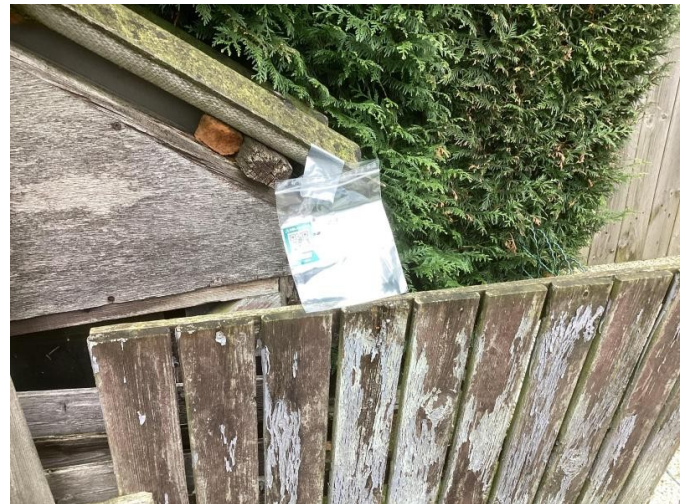
Overzichtsfoto

Detailfoto

Het asbestmateriaal valt onder de mijlpaal van 2034.

Verwijderen

| Eindbeoordeling materiaalrisico | Laag materiaalrisico en/of verlaagde kans op vezelvrijgave |

| Toestand van het materiaal | Licht beschadigd, licht verweerd. Intact calciumsilicaatmateriaal of categorie III 'gebondenheid' |

| # | Type | Referentie | Resultaat |
|---|---|---|---|
| 2.1 | Puntmonster | M08 | Chrysotiel |

| Asbestmateriaal | Dak- en gevelbekleding - Golfplaat |

- Hemelwater dat afspoelt van asbestcement daken of gevels kan asbestdeeltjes bevatten. Gebruik het enkel voor gesloten circuits (bv. spoelen toiletten). Reinig na het vervangen van het dak of de gevel de dakgoten en regenwaterput of -ton om asbesthoudend sediment of slib te verwijderen

- Eenvoudige handelingen: mag via doe-het-zelf of door werknemer(s) met opleidingsattest eenvoudige handelingen  
Bij het uitvoeren van eenvoudige handelingen, zoals toegestaan via doe-het-zelfmethoden of door werknemers met een opleidingsattest, is het gebruik van de juiste persoonlijke beschermingsmiddelen (PBM's) verplicht om blootstelling aan asbestvezels te voorkomen. Wij adviseren echter om asbest te laten verwijderen door een werknemer met opleidingscertificaat. Maar het is ook toegestaan via de doe-het-zelfmethode, mits de juiste voorzorgsmaatregelen en PBM's in acht worden genomen. De te gebruiken PBM's zijn:
  - FFP3-mondmasker of halfgelaatsmasker met P3 filter
  - wegwerpoverall (Tyvek CATIII, type 5 en 6)

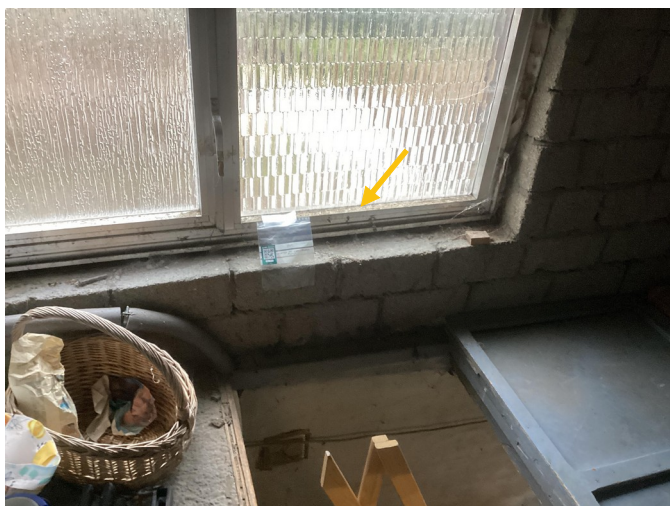
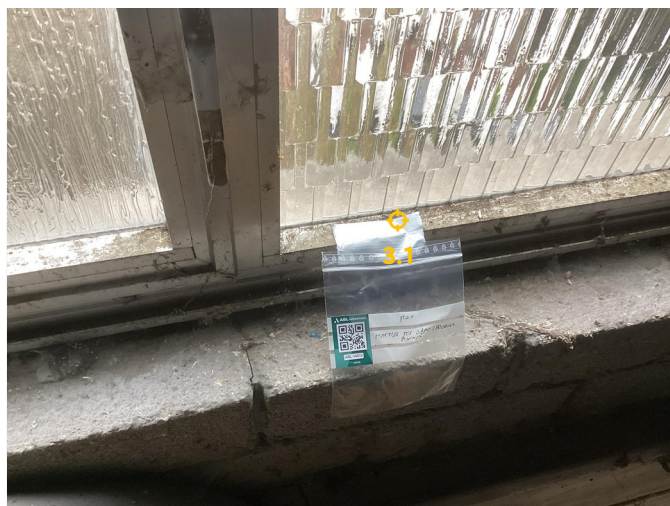
Overzichtsfoto

Detailfoto

Het asbestmateriaal valt onder de mijlpaal van 2040.

Zorgvuldig beheren

- Zorg voor een veilig beheer. Vermijd het beschadigen van het asbestmateriaal. Controleer de toestand jaarlijks op wijzigingen.

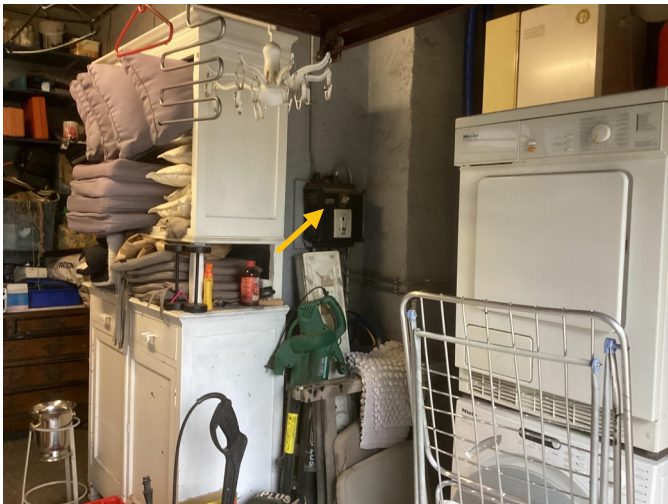
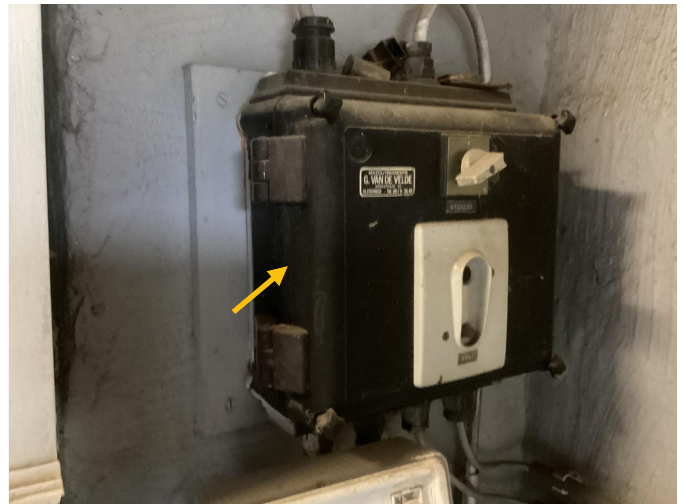
Overzichtsfoto

Detailfoto

| Identificatiemethode | De asbestdeskundige beoordeelt het materiaal als asbestverdacht en dus asbesthoudend, en dit zonder monstername.<br><br>Motivatie: De monstername brengt andere schade aan dan schade die inherent is aan de monstername. |
