# Asbestinventarisatetest

Brusselsesteenweg 722E, 9050 Gent

Attestnummer : **20251123-000003.000**

Uitgegeven op : **23.11.2025**

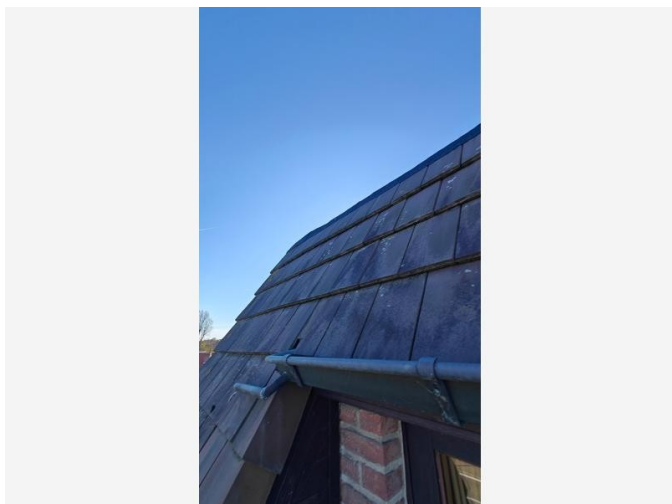
Situeringsfoto

#### Tijdelijke beperking

**Reden:** Het te onderzoeken materiaal situeert zich hoger dan 3,50 m te rekenen vanaf een veilige ondergrond

**Uitleg van de asbestdeskundige:** het onderdak is niet zichtbaar zowel langs binnen (afgewerkt) als langs buiten (pannen niet op te tillen, hellingsgraad van 60°).

Behoort ook tot de gemeenschappelijke delen. Te onderzoeken bij opstellen attest gemene delen.

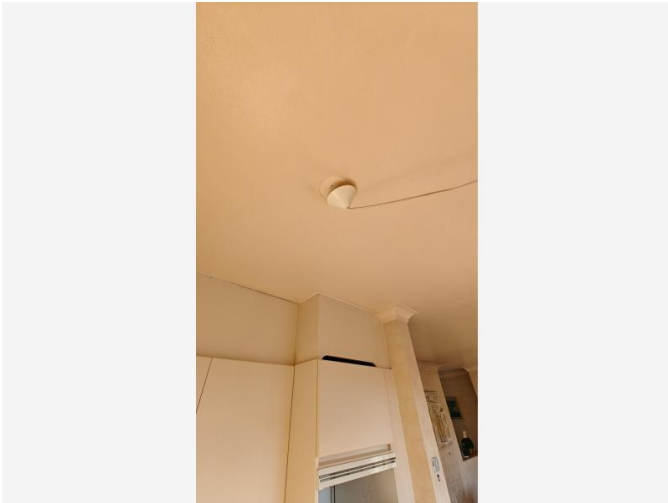
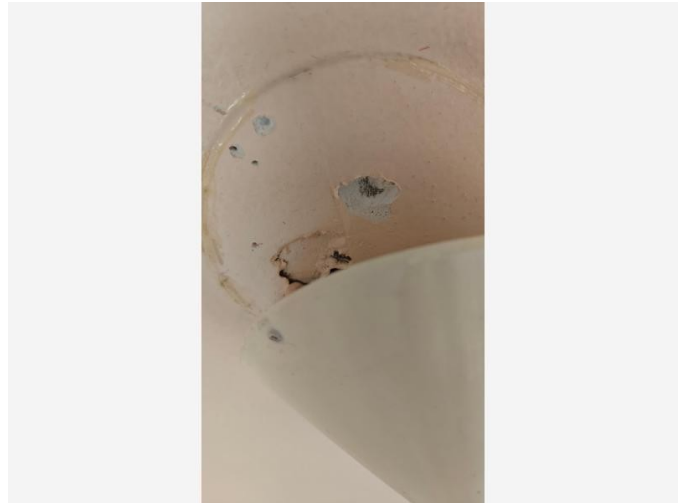
## Fiche 3: pleisterwerk plafond

Geen asbest

| # | Type | Referentie | Resultaat |
|---|---|---|---|
| 3.1 | Mengmonster | 2 | Geen asbest |

| Beschrijving | pleisterwerk plafond |
| Bindmiddel van materiaal | Gips - kalk |
| Gebondenheid op basis van bindmiddel | Niet-hechtgebonden |

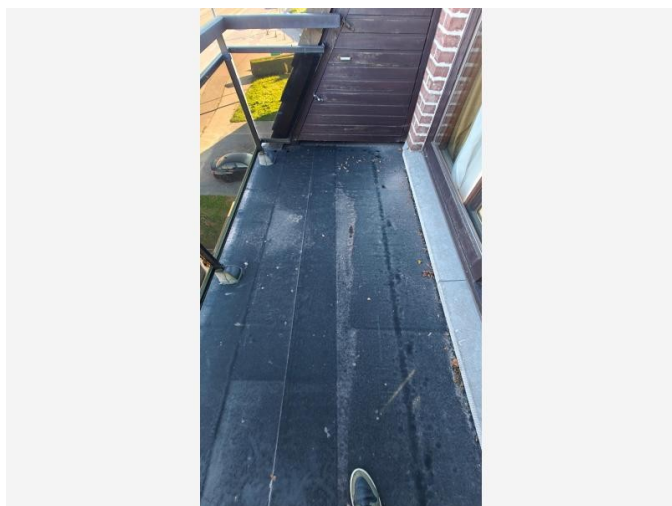
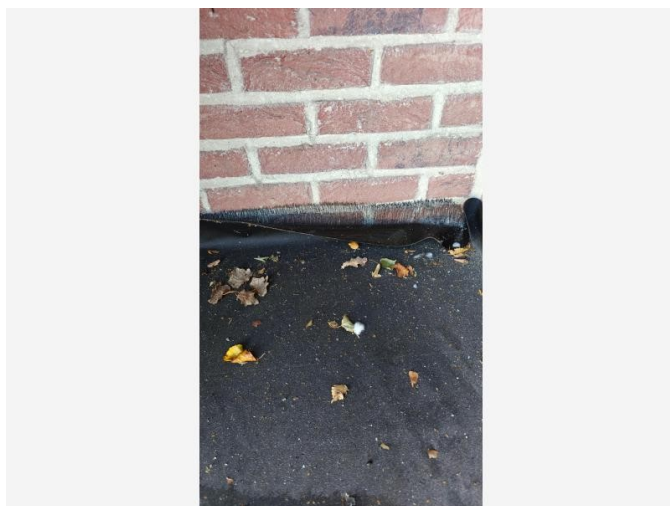
### Fiche 4: Roofing/lijm plat dak

| Beschrijving | Notitie | Terug te vinden op plannen |
|---|---|---|
| Fiche 4: Roofing/lijm plat dak | Geen asbestverdachte roofing aanwezig.<br><br>Dakbedekking is EPDM. Eventueel te kijken bij verbouwingswerken wat er zich nog onder de huidige afwerkingslaag bevindt. | - |

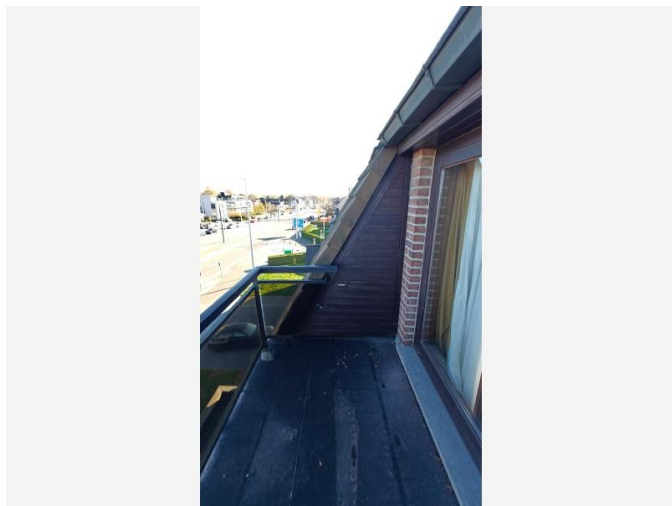
### Fiche 5: Mastiek (niet aanwezig)

| Beschrijving | Notitie | Terug te vinden op plannen |
|---|---|---|
| Fiche 5: Mastiek (niet aanwezig) | Er is geen asbestverdachte mastiek aanwezig: cementering aan raam. | - |
