# Asbestinventarisatetest

Gentstraat 245, 9041 Gent

Attestnummer : 20260507-000606.000

Uitgegeven op : 07.05.2026

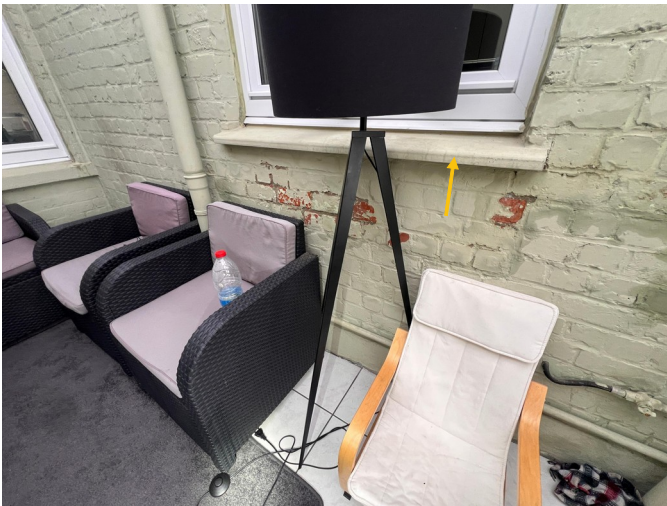
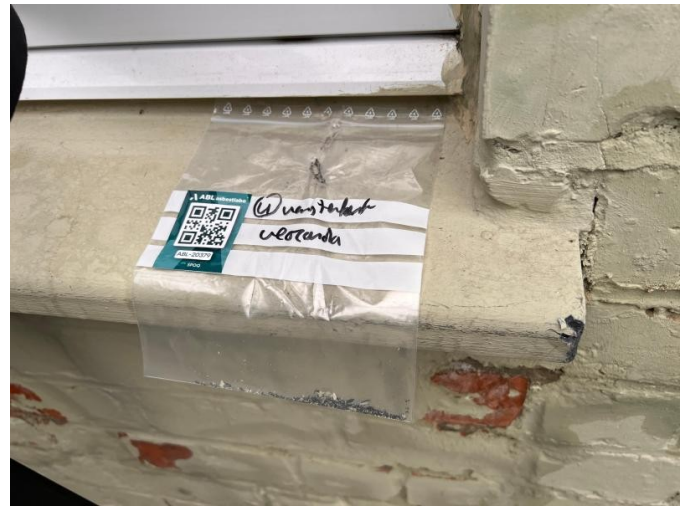
- Eenvoudige handelingen: mag via doe-het-zelf of door werknemer(s) met opleidingsattest eenvoudige handelingen  
Van de vensterbank kon een staal worden genomen. Uit de labo-analyse blijkt dat de vensterbank asbesthoudend is.

De vensterbank dient daarom als asbesthoudend materiaal te worden beschouwd. Zolang de vensterbank intact blijft en niet wordt beschadigd, bewerkt of verwijderd, is het risico op vezelverspreiding beperkt. Beschadiging, breken, zagen, boren, slijpen of schuren moet worden vermeden.

Eindbeoordeling materiaalrisico	Laag materiaalrisico en/of verlaagde kans op vezelvrijgave
---------------------------------	--

#	Type	Referentie	Resultaat
1.1	Puntmonster	4	Chrysotiel

- Zorg voor een veilig beheer. Vermijd het beschadigen van het asbestmateriaal. Controleer de toestand jaarlijks op wijzigingen.

Indien de vensterbank in de toekomst wordt verwijderd, dient dit zorgvuldig en stofarm te gebeuren. Wanneer de vensterbank vlot bereikbaar is en zonder breuk of beschadiging kan worden losgemaakt, kan

- het materiaal vooraf licht bevochtigd wordt om stofvorming te beperken;
  - de vensterbank in haar geheel wordt losgenomen zonder breken, zagen, boren, slijpen of schuren;
  - geschikte persoonlijke beschermingsmiddelen worden gedragen, zoals een P3/FFP3-masker, handschoenen en beschermende kledij;
  - het materiaal onmiddellijk luchtdicht wordt verpakt in gelabelde asbestverpakking;
  - het afval wordt afgevoerd naar een erkende verwerker van asbesthoudend afval.
- Eenvoudige handelingen: enkel door erkend asbestverwijderaar  
Indien de vensterbank niet intact kan worden verwijderd, sterk verkleefd of ingewerkt is, of bij verwijdering beschadigd dreigt te raken, dient de verwijdering te gebeuren door een erkend asbestverwijderaar.

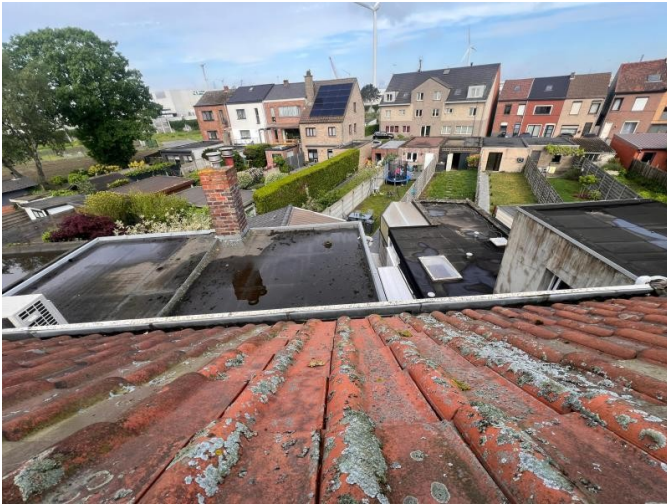
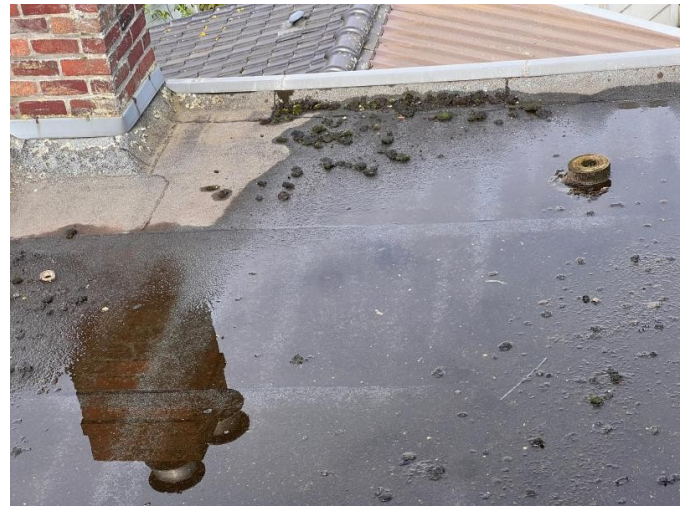
- Eenvoudige handelingen: mag via doe-het-zelf of door werknemer(s) met opleidingsattest eenvoudige handelingen  
De roofing van het plat dak kon niet worden geïnspecteerd of bemonsterd, aangezien deze niet bereikbaar was op het moment van de inspectie. Hierdoor kon geen staalname worden uitgevoerd en kan niet analytisch worden vastgesteld of de roofing al dan niet asbesthoudend is.

Aangezien bepaalde oudere roofingmaterialen asbestverdacht kunnen zijn, kan de aanwezigheid van asbesthoudende materialen in de roofing niet worden uitgesloten. De roofing dient daarom als asbestverdacht te worden beschouwd tot een latere staalname of labo-analyse hierover uitsluitel geeft.

Eindbeoordeling materiaalrisico	Laag materiaalrisico en/of verlaagde kans op vezelvrijgave
---------------------------------	--

<b>Opmerking</b>	Het is niet mogelijk op een veilige manier een staal te nemen.

- Zorg voor een veilig beheer. Vermijd het beschadigen van het asbestmateriaal. Controleer de toestand jaarlijks op wijzigingen.
- Voer bijkomende staalname(s) uit.

Indien de roofing in de toekomst bereikbaar wordt, bijvoorbeeld bij renovatie-, herstellings- of afbraakwerken aan het plat dak, dient alsnog een staalname te worden uitgevoerd. Deze staalname moet gebeuren vóór de werken worden aangevat, zodat kan worden bepaald of specifieke veiligheidsmaatregelen of een aangepaste verwijderingsmethode noodzakelijk zijn.

Indien de roofing in de toekomst wordt verwijderd, dient dit zorgvuldig en stofarm te gebeuren. Wanneer het materiaal vlot bereikbaar is en zonder beschadiging kan worden losgemaakt, kan verwijdering eventueel gebeuren via eenvoudige handelingen, waarbij:

- het materiaal vooraf licht bevochtigd wordt om stofvorming te beperken;
  - de roofing voorzichtig wordt losgenomen zonder scheuren, schuren, slijpen, branden of mechanisch beschadigen;
  - geschikte persoonlijke beschermingsmiddelen worden gedragen, zoals een P3/FFP3-masker, handschoenen en beschermende kledij;
  - het materiaal onmiddellijk luchtdicht wordt verpakt in gelabelde asbestverpakking;
  - het afval wordt afgevoerd naar een erkende verwerker van asbesthoudend afval.
- Eenvoudige handelingen: enkel door erkend asbestverwijderaars  
Indien de roofing verkleefd is met de ondergrond, moeilijk bereikbaar is of niet intact kan worden verwijderd zonder beschadiging, dient de verwijdering te gebeuren door een erkend asbestverwijderaars.

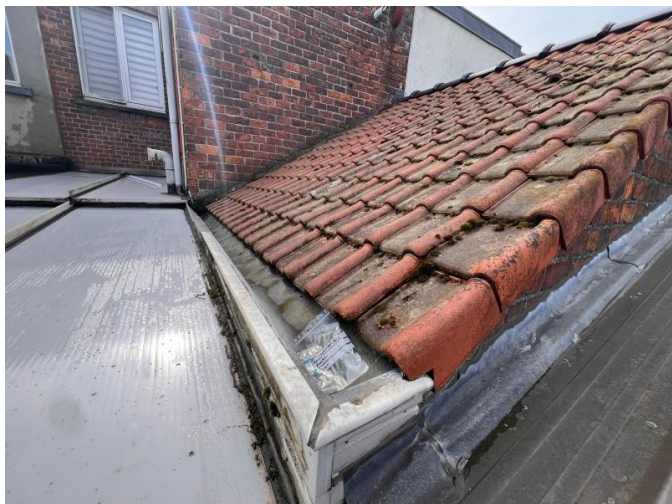
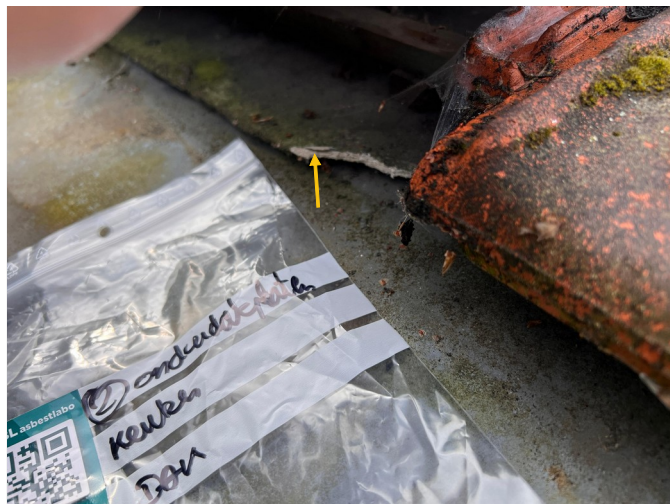
- Eenvoudige handelingen: mag via doe-het-zelf of door werknemer(s) met opleidingsattest eenvoudige handelingen  
Van het onderdak van het bijdak werd een staal genomen. Het onderdak van het hoofddak vertoont visueel hetzelfde materiaal. Staalname ter hoogte van het hoofddak was niet mogelijk wegens beperkte bereikbaarheid. Via een visuele opening kon de aanwezigheid van onderdakmateriaal wel worden vastgesteld.

Het betreft een hechtgebonden asbesttoepassing (asbestcement onderdakplaten).

Eindbeoordeling materiaalrisico	Zeer laag materiaalrisico en/of zeer lage kans op vezelvrijgave
---------------------------------	---

#	Type	Referentie	Resultaat
3.1	Puntmonster	2	Chrysotiel

- Zorg voor een veilig beheer. Vermijd het beschadigen van het asbestmateriaal. Controleer de toestand jaarlijks op wijzigingen.

Indien de onderdakplaten in de toekomst worden verwijderd, dient dit zorgvuldig en stofarm te gebeuren.

Wanneer de platen vlot bereikbaar zijn en zonder breuk kunnen worden gedemonteerd, kan de verwijdering gebeuren via eenvoudige handelingen, waarbij:

- de platen vooraf licht bevochtigd worden om stofvorming te beperken;
  - de platen in hun geheel worden losgenomen zonder breken, zagen, boren of slijpen;
  - geschikte persoonlijke beschermingsmiddelen worden gedragen (P3/FFP3-masker, handschoenen, beschermende kledij);
  - het materiaal onmiddellijk luchtdicht wordt verpakt in gelabelde asbestverpakking;
  - het afval wordt afgevoerd naar een erkende verwerker van asbesthoudend afval.
- 
- Eenvoudige handelingen: enkel door erkend asbestverwijderaar  
Indien de platen moeilijk bereikbaar zijn, zich onder de dakbedekking bevinden of niet intact kunnen worden verwijderd zonder beschadiging, dient de verwijdering te gebeuren door een erkend asbestverwijderaar.

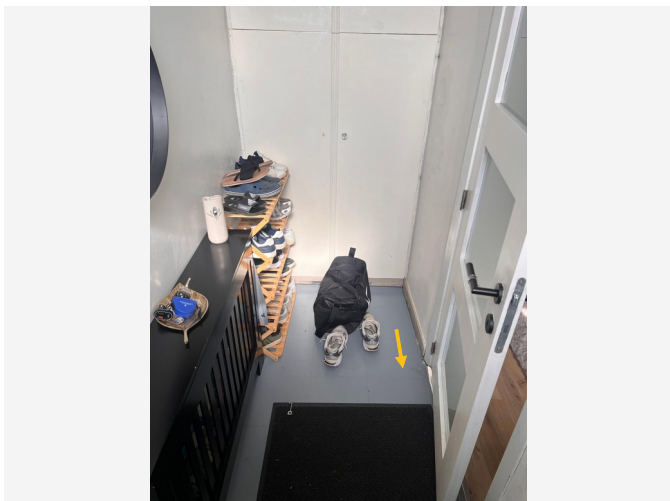
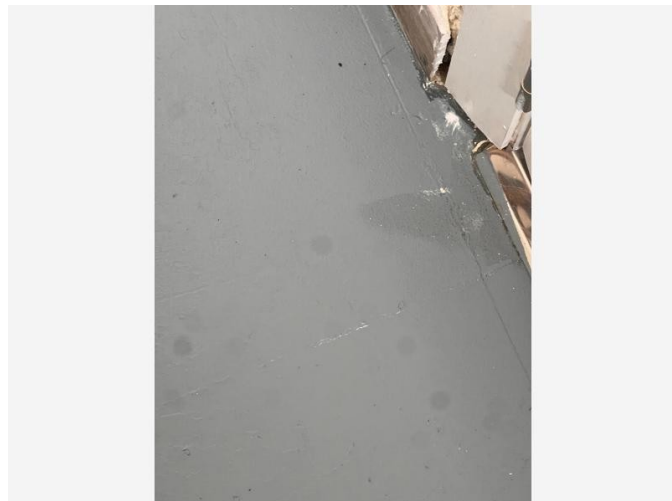
## Fiche 4: niet inspecteerbaar zonder het te beschadigen

De vloer in de inkomhal is bezet met tegels. Aangezien de tegels zijn overschilderd, zijn de tegels zelf niet volledig inspecteerbaar. Hierdoor kan niet worden vastgesteld of de tegels asbestverdachte materialen bevatten. Nader destructief onderzoek is nodig om hierover uitsluitel te geven.

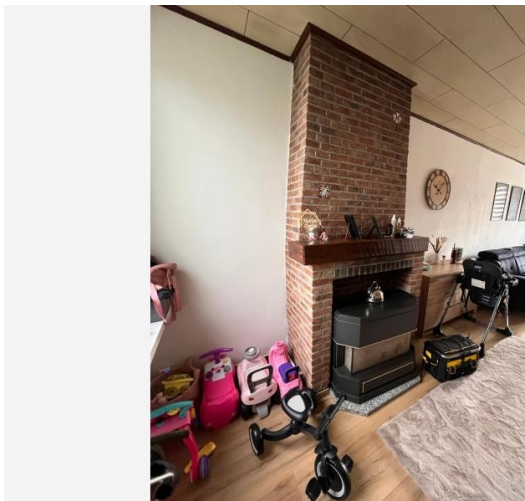
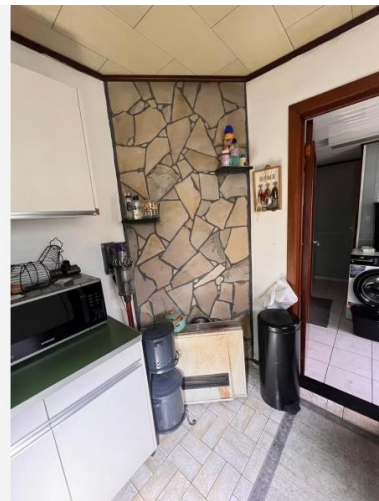
# Fiche 5: niet inspecteerbaar zonder het te beschadigen

De ruimte achter de schouw is niet inspecteerbaar. Hierdoor kan niet worden vastgesteld of zich achter de schouw asbestverdachte materialen bevinden. Nader destructief onderzoek is nodig om hierover uitsluitsel te geven.

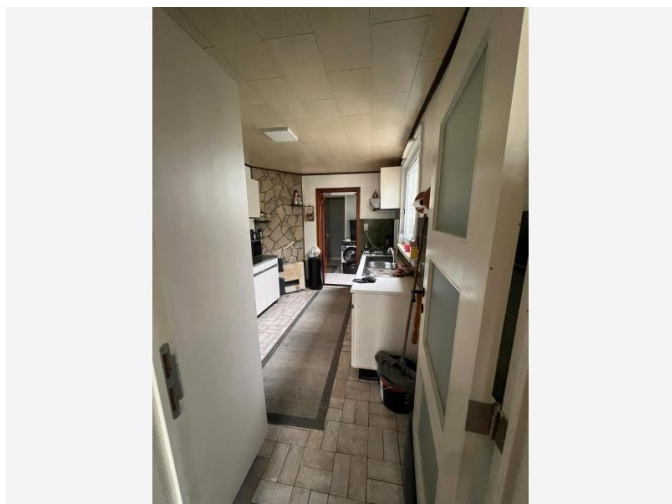
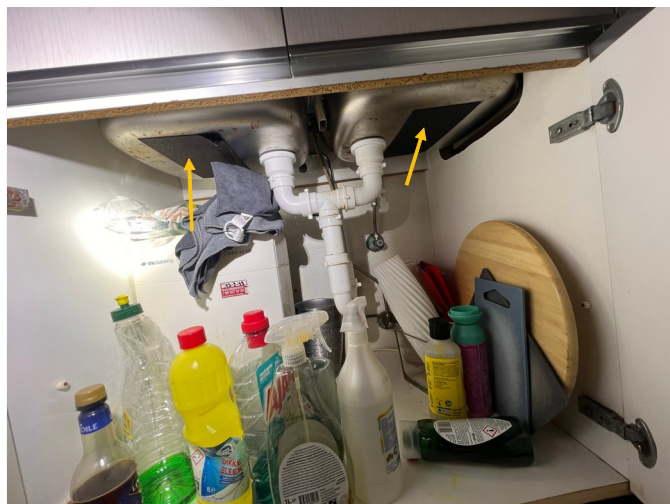
## Fiche 6: antidreunplaat keuken

Geen asbest

#	Type	Referentie	Resultaat
6.1	Puntmonster	5	Geen asbest

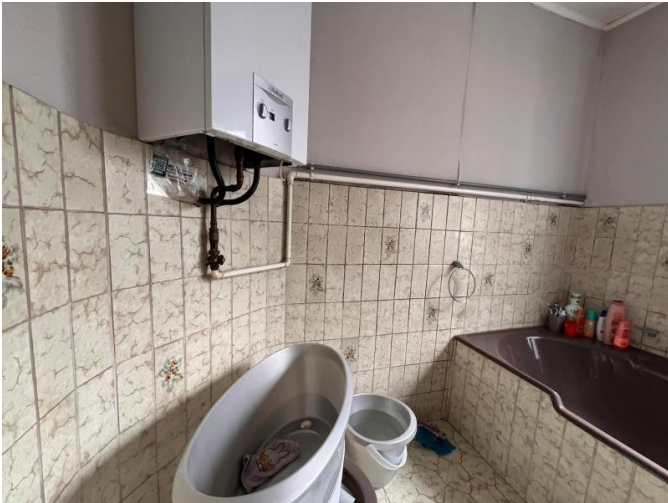
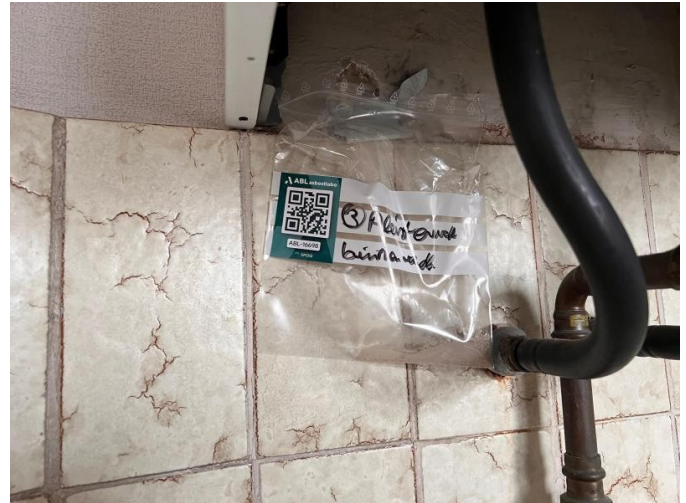
# Fiche 7: Pleisterwerk binnenwanden

Geen asbest

#	Type	Referentie	Resultaat
7.1	Mengmonster	3	Geen asbest
