Asbestinventarisatetest

Gentstraat 247, 9041 Gent

Attestnummer : **20260228-000038.000**

Uitgegeven op : **28.02.2026**

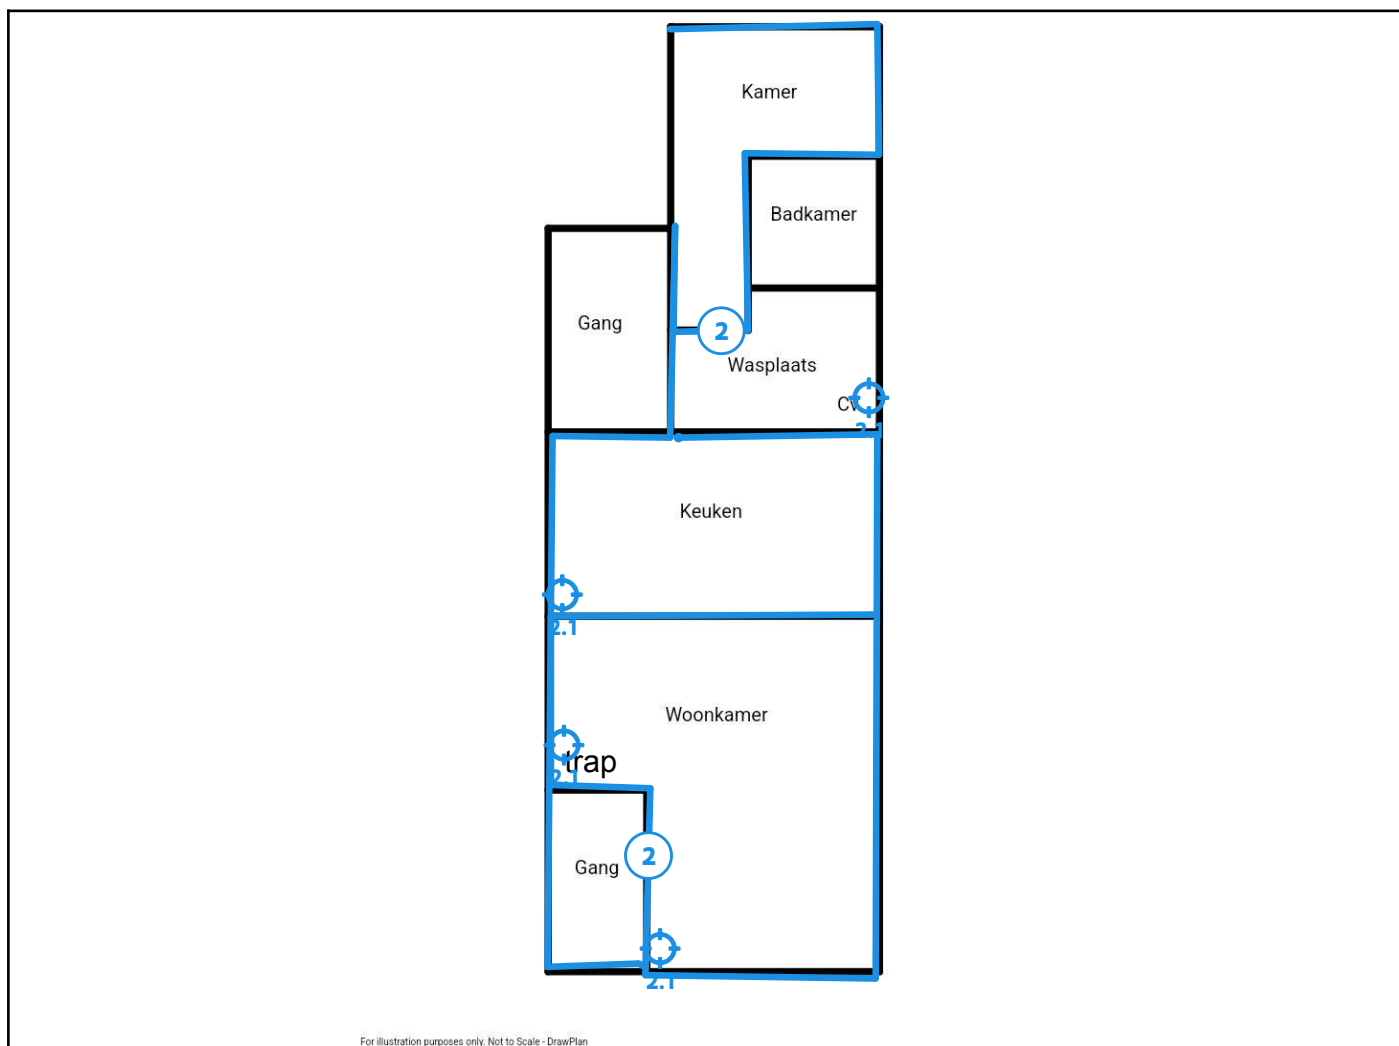
Plan 1.1: Grondplan

Beschrijving	Type	Actie
2. pleisterwerk muur	Geen asbest	-
2.1 Code: 1	Mengmonster	-

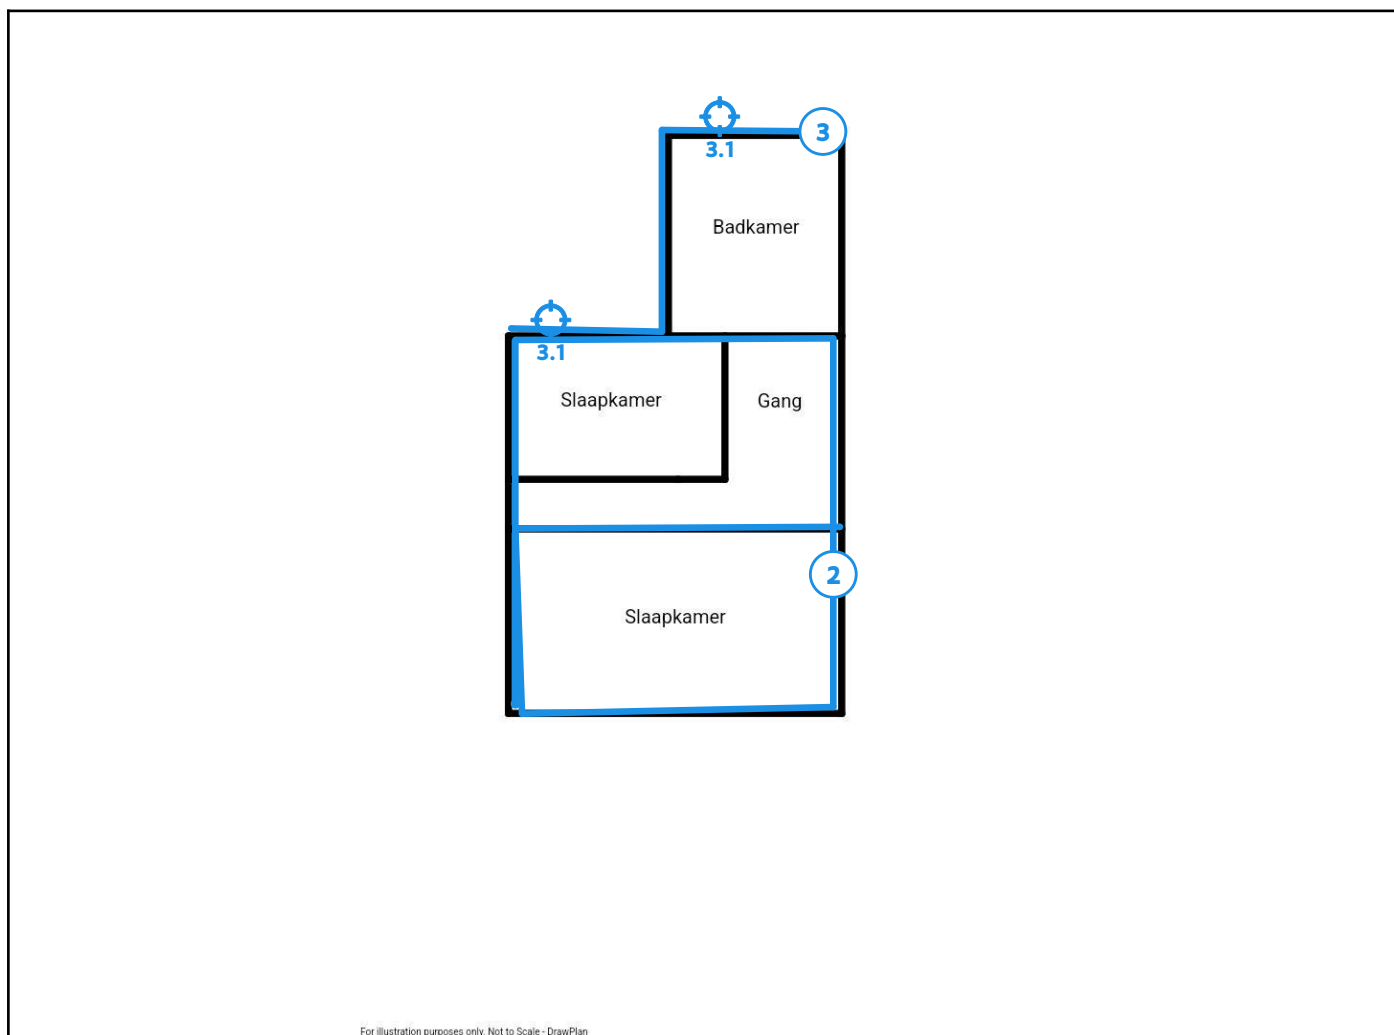
Plan 1.2: Eerste

Beschrijving	Type	Actie
2. pleisterwerk muur	Geen asbest	-
3. cementering buitengevel	Geen asbest	-
3.1 Code: 2	Mengmonster	-

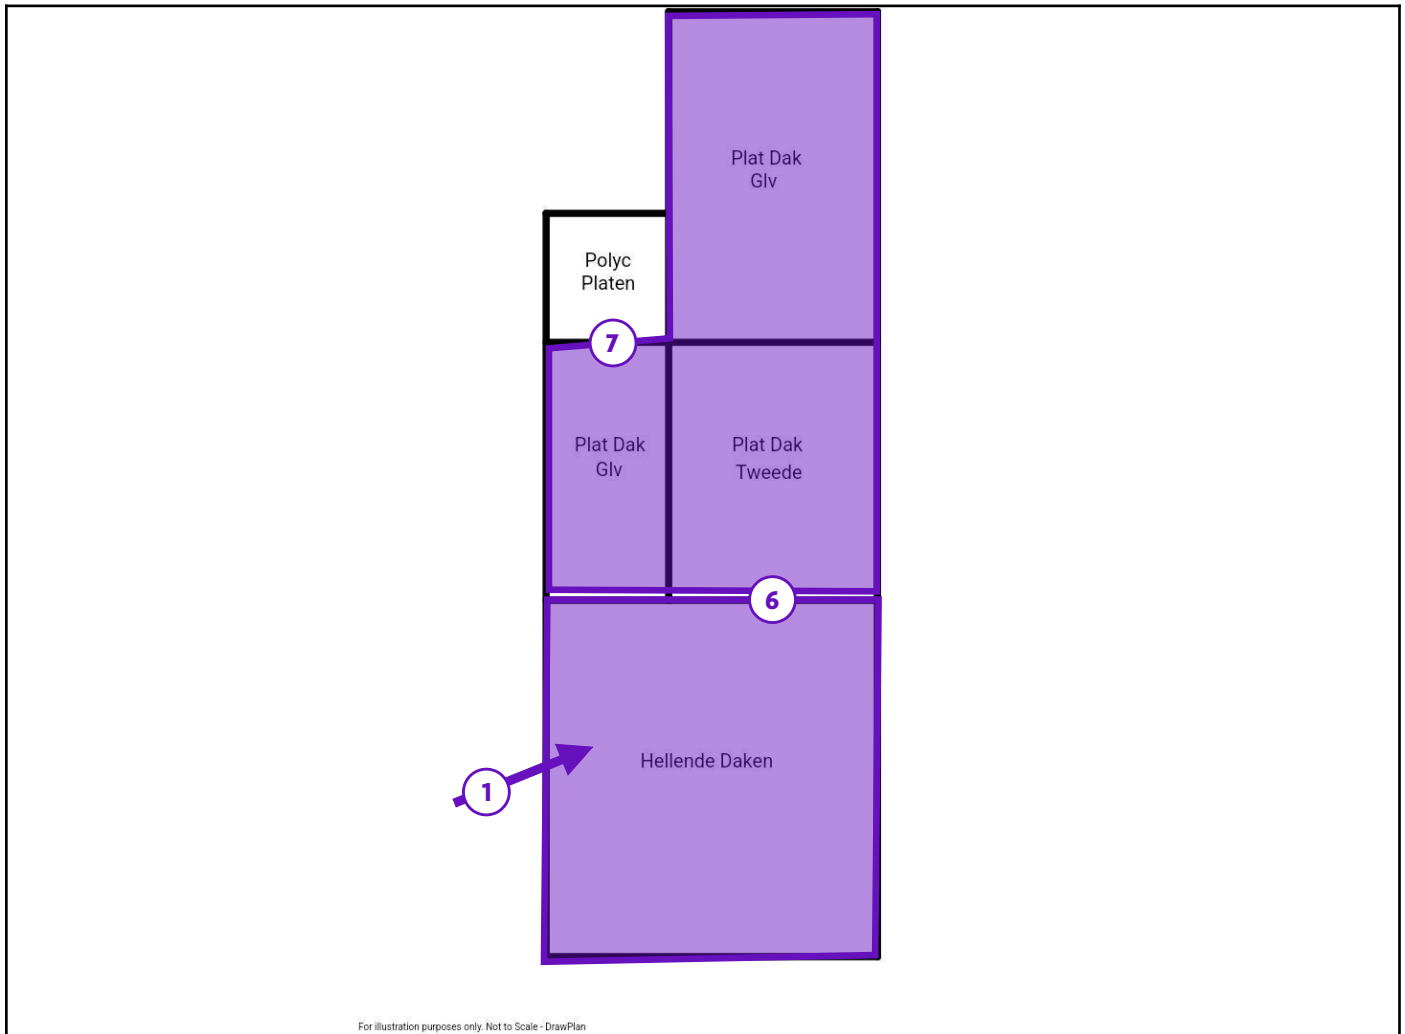
Plan 1.4: Dakenplan

Beschrijving	Type	Actie
1. Schouw woning	Beperking	-
6. onderdak = niet asbestverdacht.	Overige ruimte of materiaal	-
7. Roofing/lijm plat dak	Overige ruimte of materiaal	-

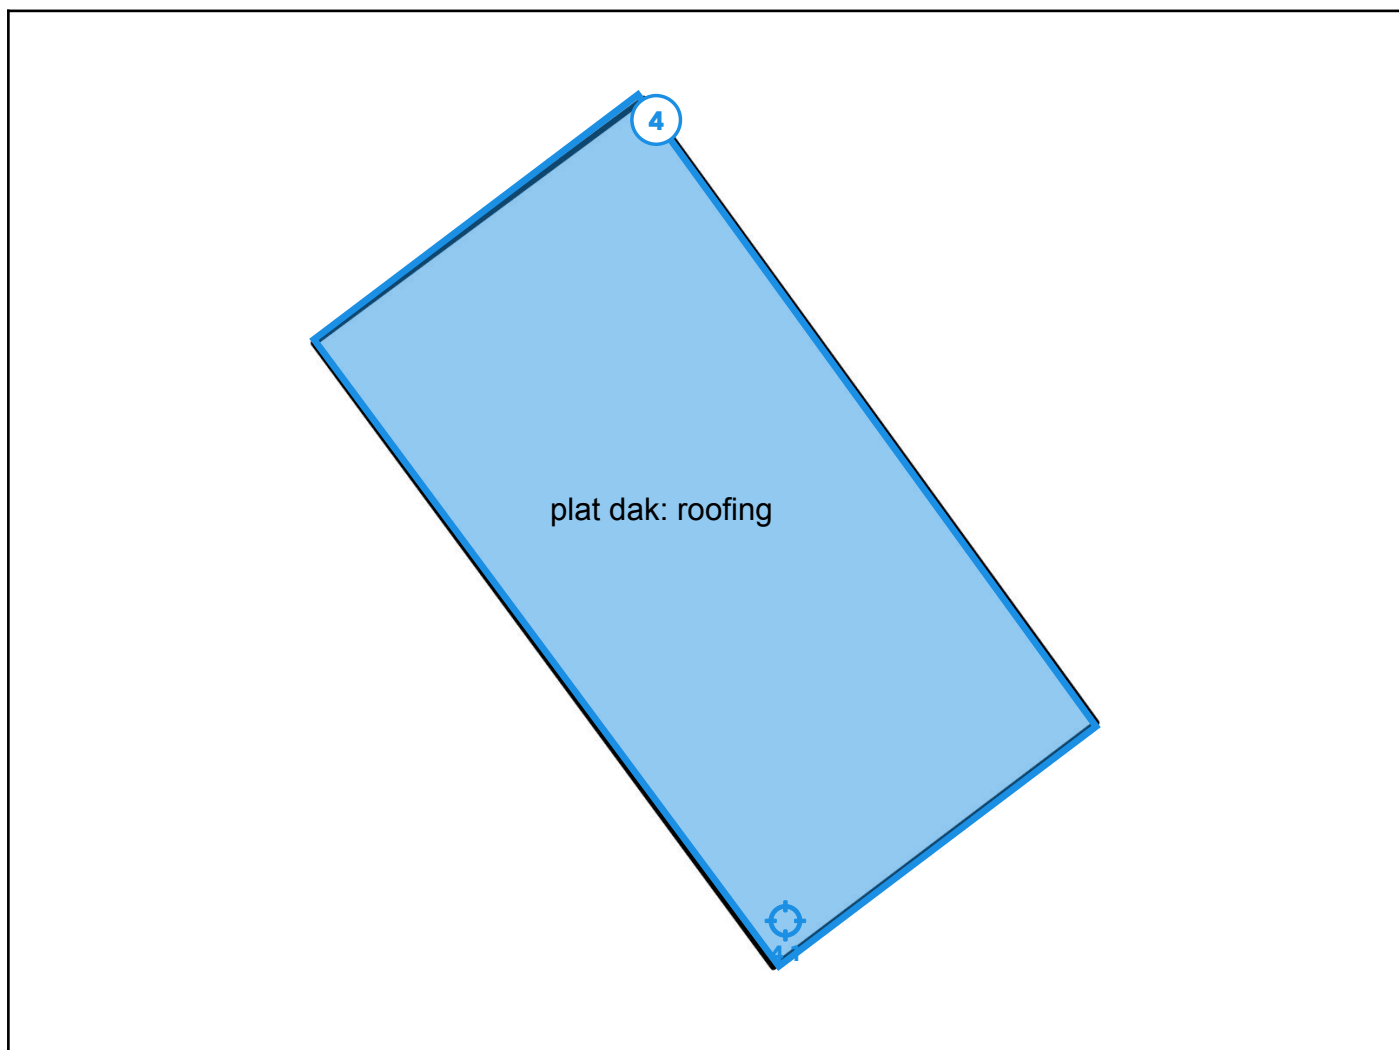
Plan 2.2: dakenplan

Beschrijving	Type	Actie
4. Roofing plat dak	Geen asbest	-
4.1 Code: 3	Puntmonster	-

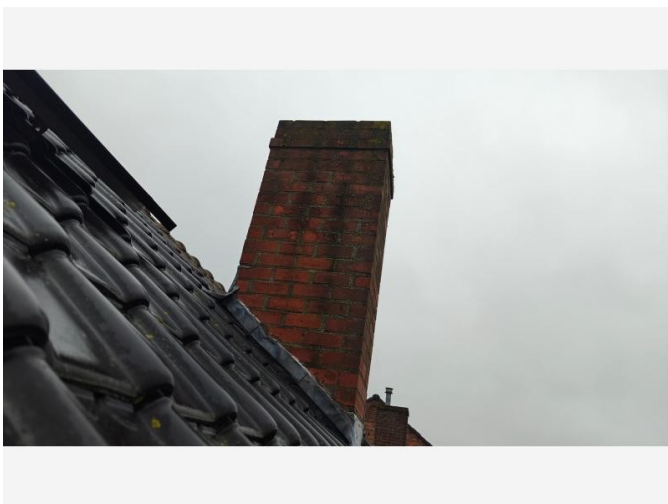
Situeringfoto

Tijdelijke beperking

Reden: Het te onderzoeken materiaal situeert zich hoger dan 3,50 m te rekenen vanaf een veilige ondergrond

Uitleg van de asbestdeskundige: Geen mogelijkheid om te zien of er zich eventueel asbesthoudende materialen bevinden in de rookgaskanalen/schouwen.

(Asbest)materiaal	Rookgaskanaal
Karakterisatie	Asbest (verdacht)
Primaire drager	HVAC infrastructuur en uitrusting

Bij eventuele latere sloop of renovatie dient men dit te controleren

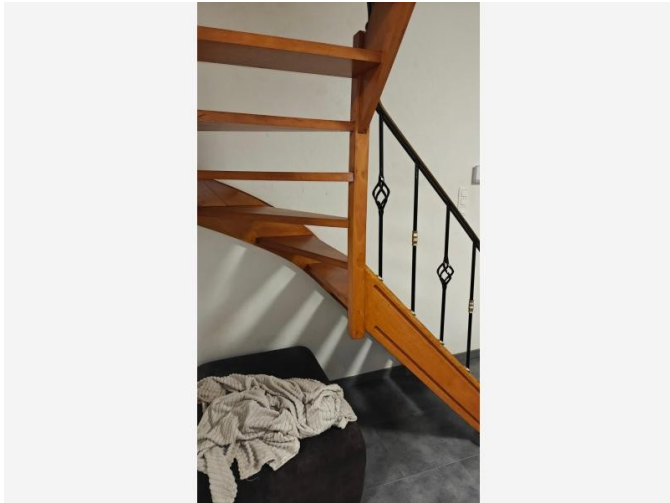
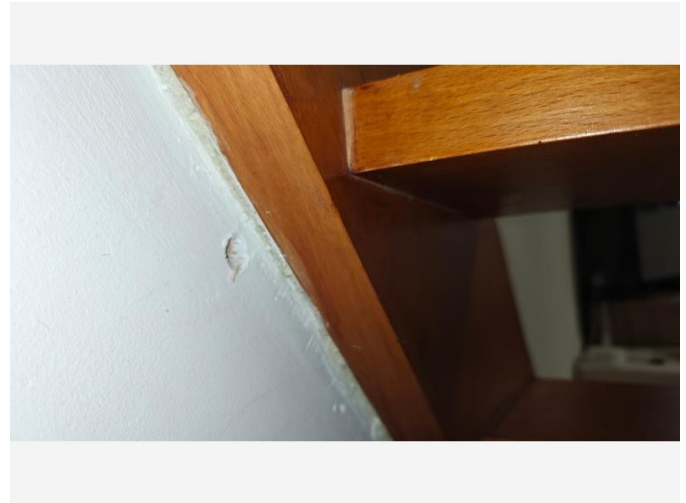
Fiche 2: pleisterwerk muur

Geen asbest

#	Type	Referentie	Resultaat
2.1	Mengmonster	1	Geen asbest

Beschrijving	pleisterwerk muur
Omgeving	Binnen
Primaire drager	Binnenwand
Bindmiddel van materiaal	Gips - kalk
Gebondenheid op basis van bindmiddel	Niet-hechtgebonden
Hoeveelheid (oppervlakte - dikte - aantal)	• 250,00 m ² - 1,00 cm - 1 stuk
Totaal volume	2,50 m ³
Identificatiemethode	Een monstername door de asbestdeskundige met laboanalyse door een asbestlabo.
Destructieve handeling voor identificatie	Nee
Opmerking	<p>Geen staalname pleisterwerk plafond. Geen pleisterwerk plafond aanwezig.</p> <p>Volgende ruimtes bemonsterd:</p> <ul style="list-style-type: none"> - individuele ruimte: woonkamer (aan tellers) - natte ruimte: keuken (onder kast) - trappenhal: trap in woonkamer (onder trap) --> foto - stookruimte: cv-ruimte (naast cv-ketel) <p>Voorzetwanden op verschillende plaatsen getest. Bij eventuele verbouwingswerken te checken dat er geen ander type voorzetwanden aanwezig zijn (asbesthoudende).</p> <p>Tevens niet zichtbaar wat er achter de voorzetwanden zich bevindt.</p> <p>Verlaagde plafonds op verschillende plaatsen getest. Bij eventuele verbouwingswerken te checken dat er geen ander type plafonds aanwezig zijn (asbesthoudende).</p> <p>afmetingen/gewichten zijn een indicatief.</p>

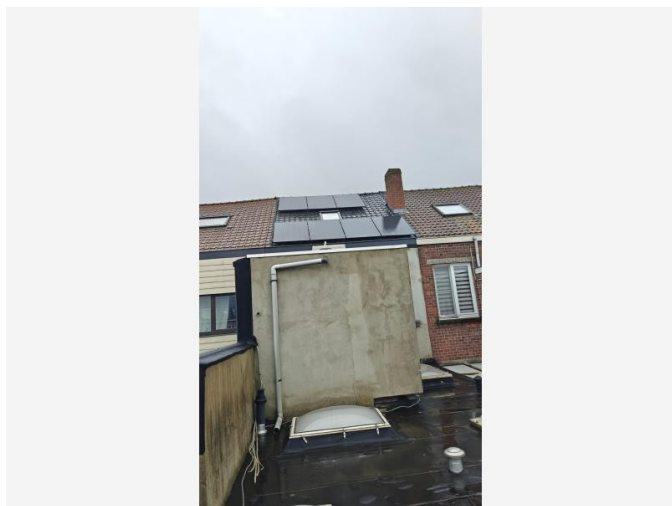
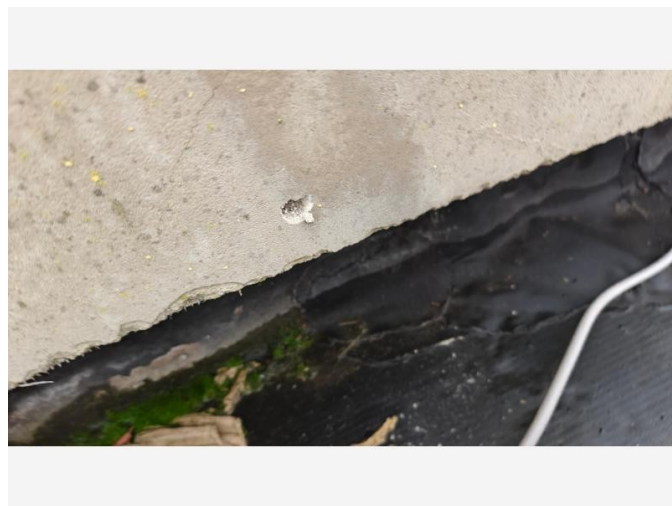
Fiche 3: cementering buitengevel

Geen asbest

#	Type	Referentie	Resultaat
3.1	Mengmonster	2	Geen asbest

Beschrijving	cementering buitengevel
Omgeving	Buiten
Primaire drager	Wand buitenschil
Bindmiddel van materiaal	Cement
Gebondenheid op basis van bindmiddel	Hecht
Hoeveelheid (gewicht - aantal)	<ul style="list-style-type: none">• 1.000,00 kg - 1 stuk
Totaal gewicht	1.000,00 kg
Identificatiemethode	Een monstername door de asbestdeskundige met laboanalyse door een asbestlabo.
Destructieve handeling voor identificatie	Nee
Opmerking	afmetingen/gewichten zijn een indicatief.

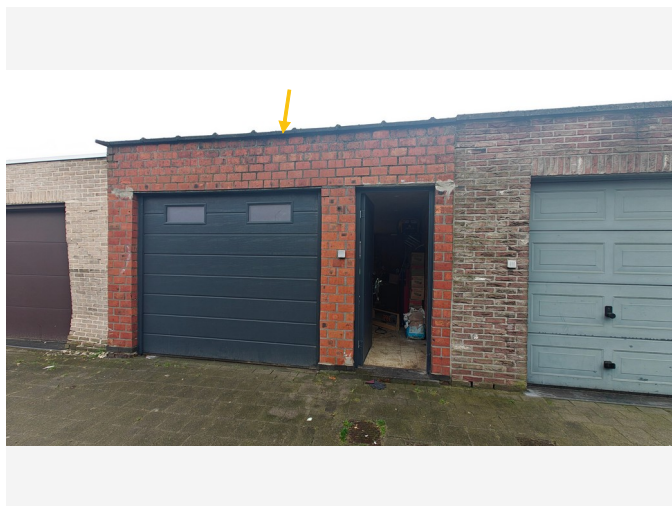
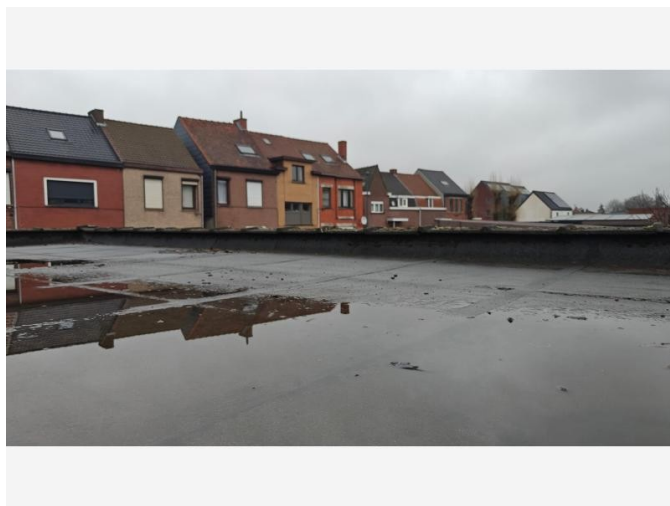
Fiche 4: Roofing plat dak

Geen asbest

#	Type	Referentie	Resultaat
4.1	Puntmonster	3	Geen asbest

Beschrijving	Roofing plat dak
Omgeving	Buiten
Primaire drager	Plat dak
Bindmiddel van materiaal	Bitumen (roofing, teer, asfalt)
Gebondenheid op basis van bindmiddel	Hecht
Hoeveelheid (oppervlakte - aantal)	<ul style="list-style-type: none">• 40,00 m² - 1 stuk
Totale oppervlakte	40,00 m ²
Identificatiemethode	Een monstername door de asbestdeskundige met laboanalyse door een asbestlabo.
Destructieve handeling voor identificatie	Nee
Opmerking	Staalname tot op de eventuele onderliggende lagen is niet mogelijk zonder uitbreiding naar een destructief onderzoek.

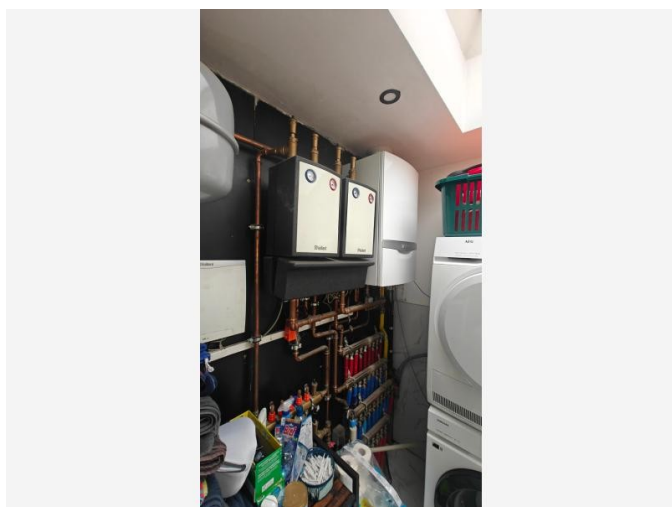
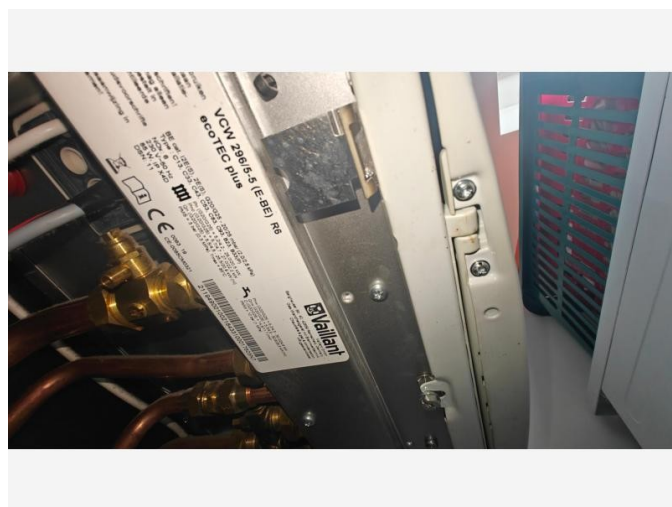
Beschrijving	Notitie	Terug te vinden op plannen
Fiche 5: CV-ketel (niet verdacht)	De CV-ketel (dichtingen, isolerend materiaal) is niet asbestverdacht. cv-ketel van 2019.	-
Fiche 6: onderdak = niet asbestverdacht.	onderdak = niet asbestverdacht = doek. Dit werd vastgesteld via buitenkant gebouw Dit is een steekproef. Dit geeft een indicatie over de plaats waar de steekproef werd uitgevoerd, maar deze zijn niet altijd representatief voor de totaliteit van het onderdak.	Plan 1.4: Dakenplan
Fiche 7: Roofing/lijm plat dak	Geen asbestverdachte roofing aanwezig. Dakbedekking is EPDM. Eventueel te kijken bij verbouwingswerken wat er zich nog onder de huidige afwerkingslaag bevindt.	Plan 1.4: Dakenplan
Fiche 8: Leidingisolatie (niet verdacht)	De leidingisolatie is niet-asbestverdacht.	-
