Asbestinventarisatetest

Domien Geersstraat 7, 9041 Gent

Attestnummer : 20260526-000386.000

Uitgegeven op : 26.05.2026

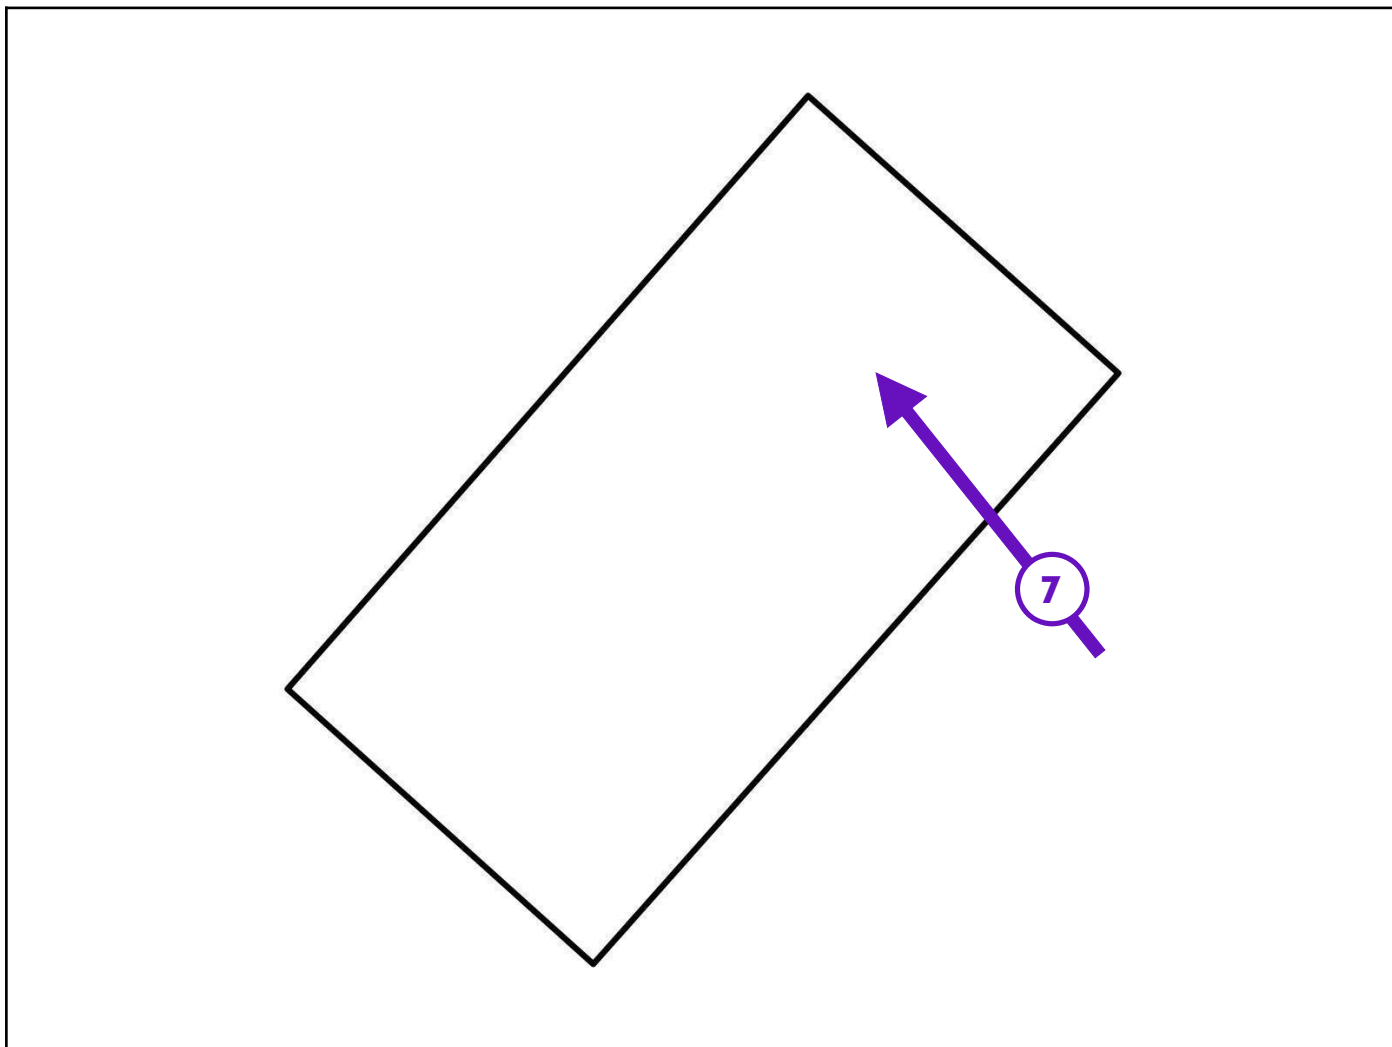
Plan 1.3: Hoofdgebouw plan rookgaskanaal

Beschrijving	Type	Actie
7. Rookgaskanaal!	Beperking	-

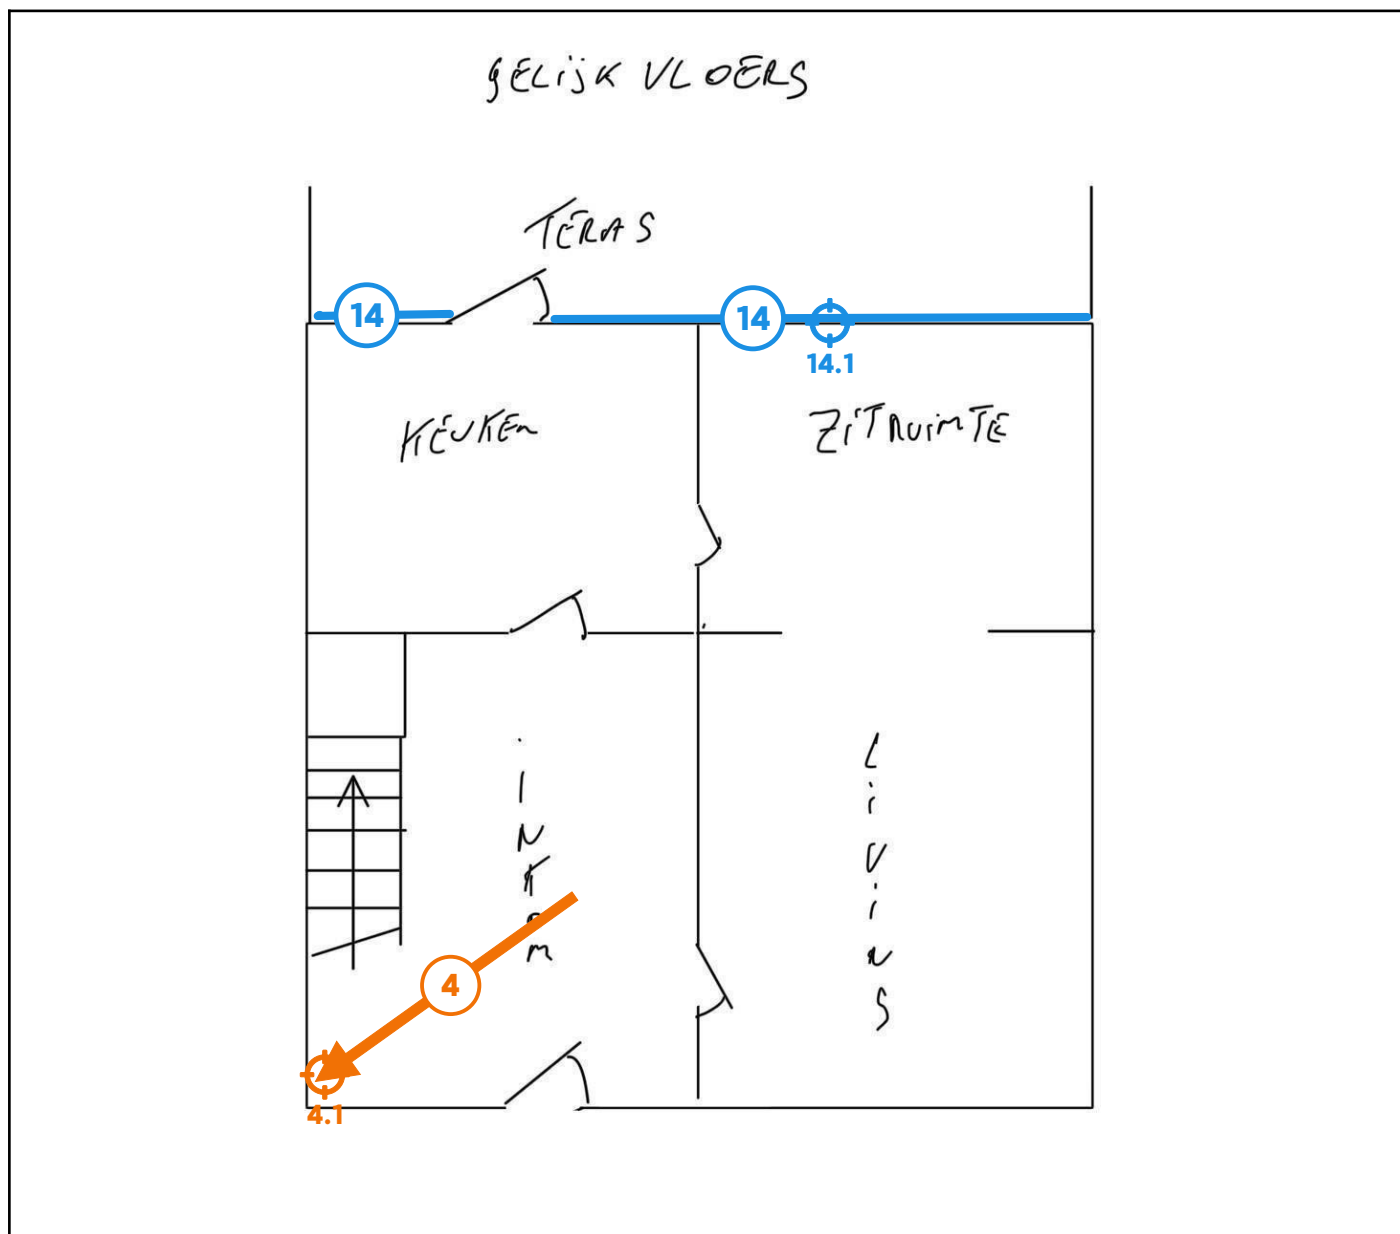
Plan 1.7: Gelijkvloers stopverf en cementbuis

Beschrijving	Type	Actie
4. Cementbuis gelijkvloers aan teller	Asbestmateriaal	Maatregelen nemen
4.1 Code: M10	Puntmonster	-
14. Stopverf ramen achterkant gelijkvloers	Geen asbest	-
14.1 Code: M06	Puntmonster	-

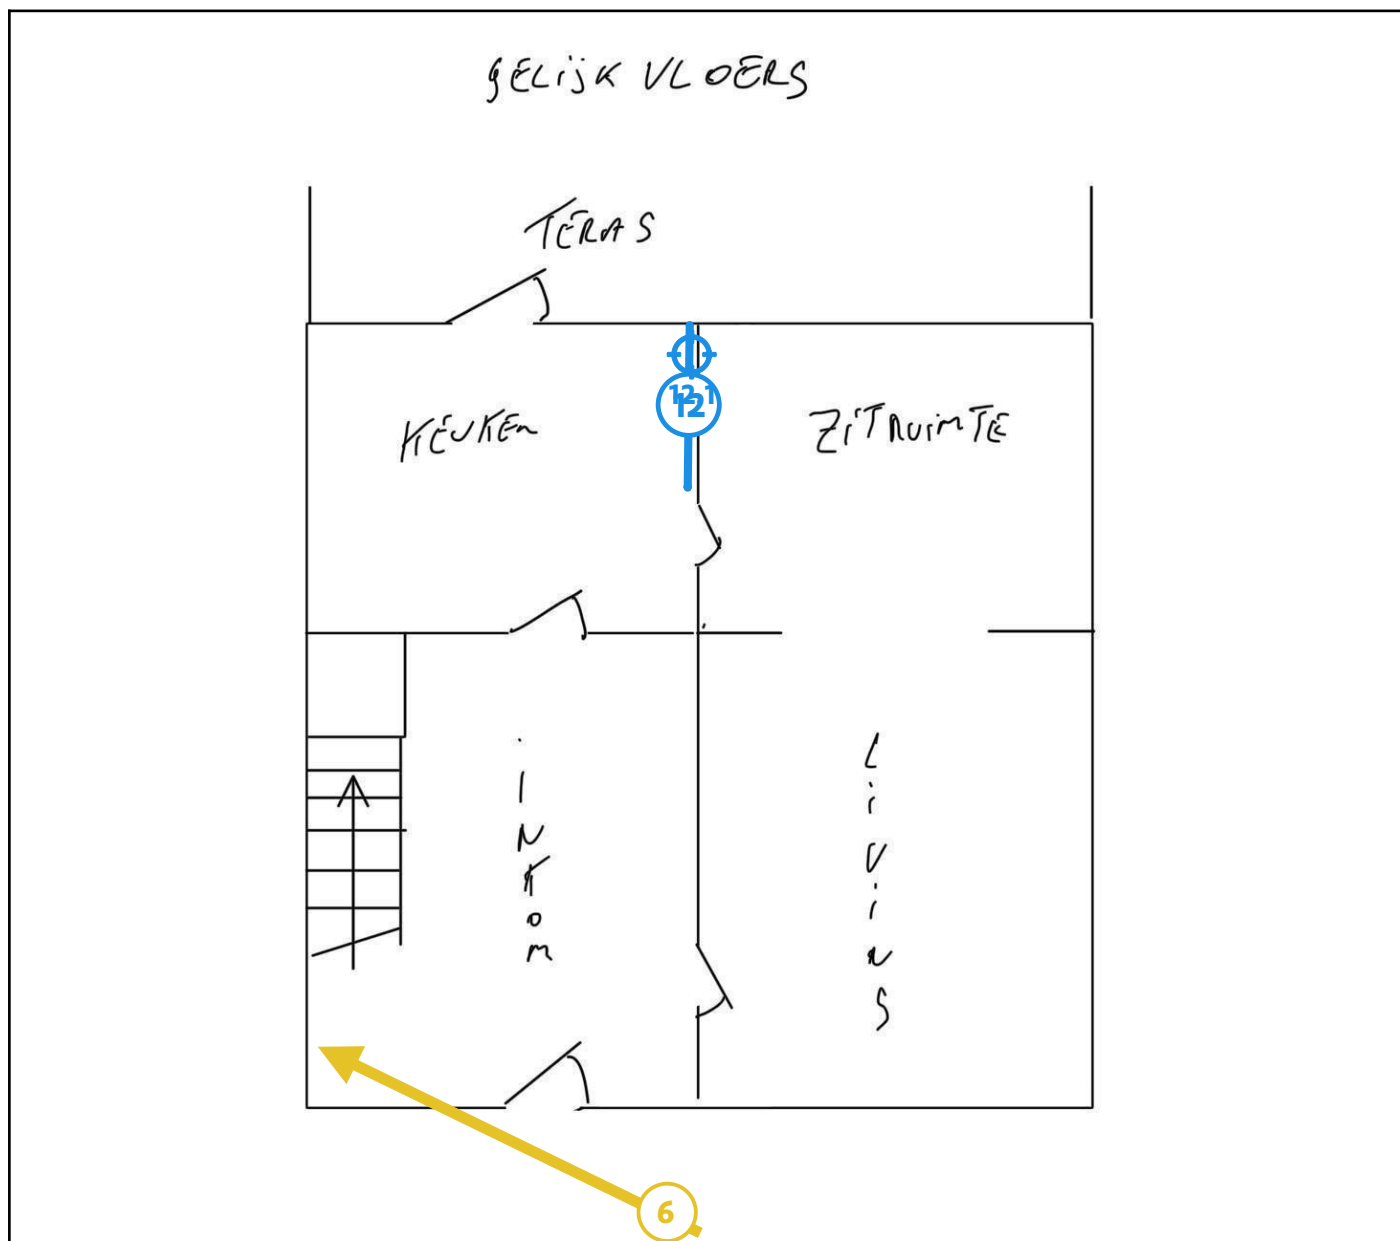
Plan 1.8: Tegellijm en tegel keuken en bakeliet

Beschrijving	Type	Actie
6. Bakeliet meter- en zekering kast	Asbestmateriaal	Zorgvuldig beheren
12. Tegellijm & tegels keuken	Geen asbest	-
12.1 Code: M05	Puntmonster	-

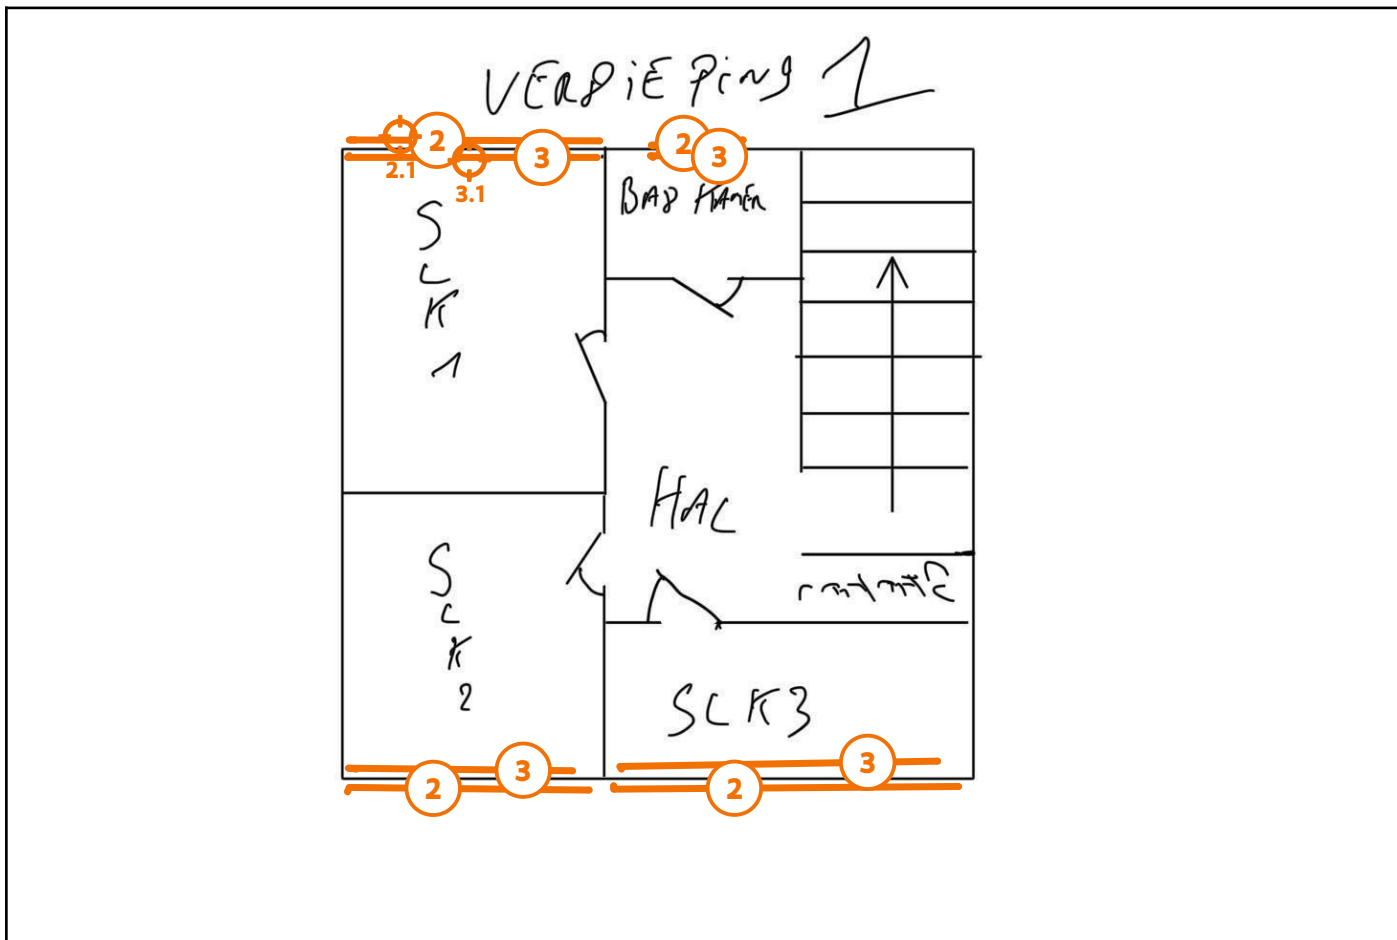
Plan 1.11: Kit&Mastiek ramen

Beschrijving	Type	Actie
2. Mastiek/kit tussen glas en profiel - buiten	Asbestmateriaal	Verwijderen
2.1 Code: M08	Puntmonster	-
3. Mastiek/kit tussen glas en profiel - Binnen	Asbestmateriaal	Verwijderen
3.1 Code: M07	Puntmonster	-

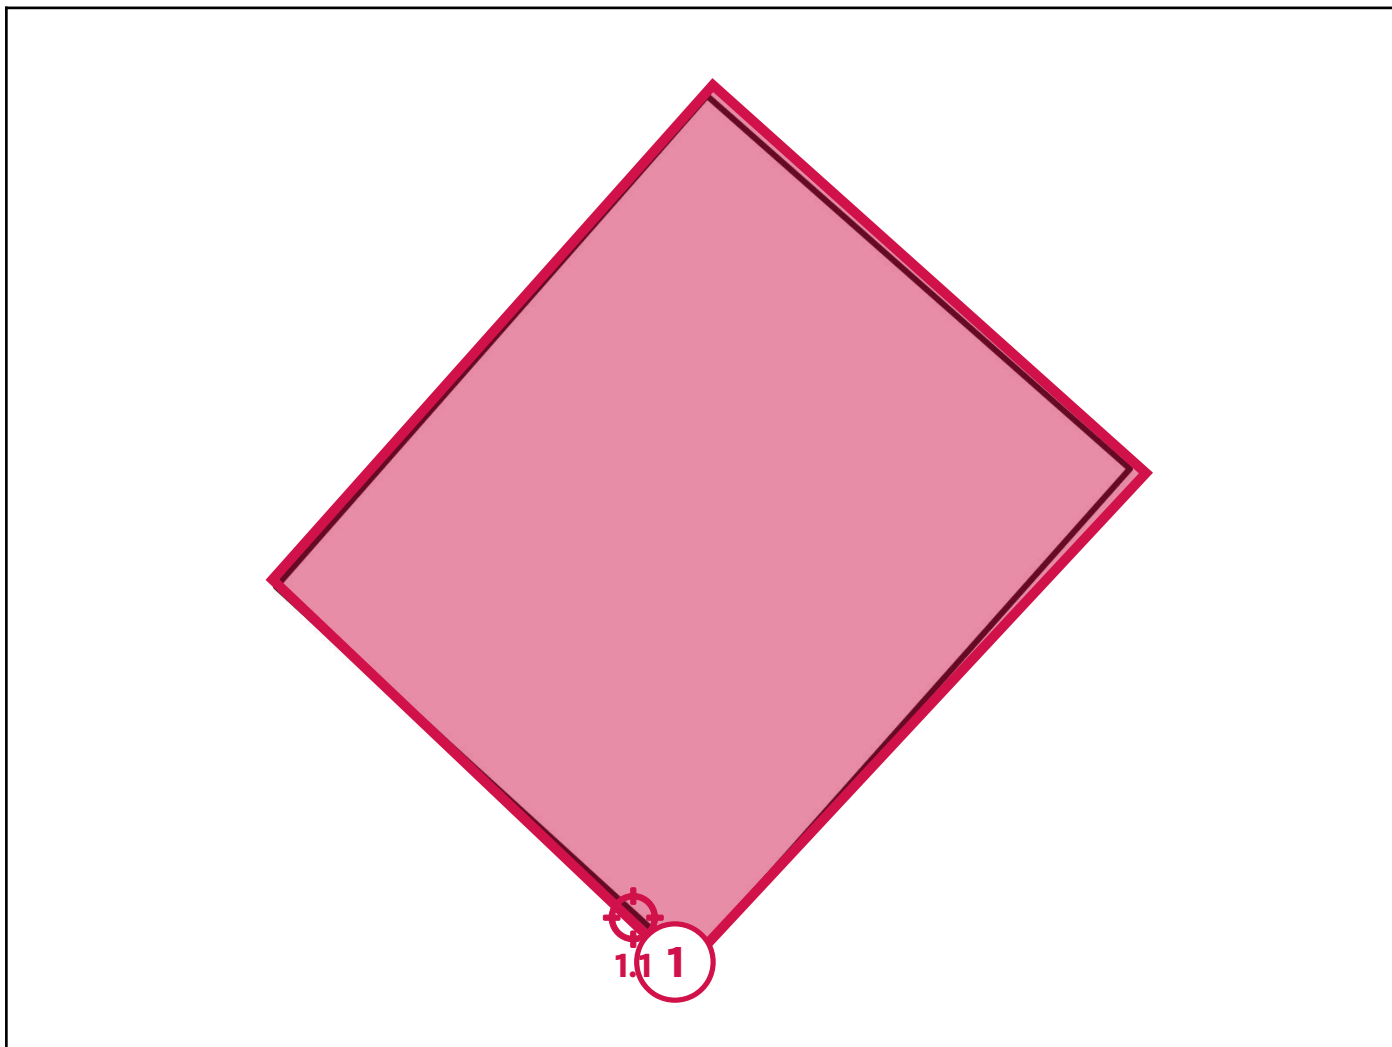
Plan 2.1: Bijgebouw plan dak

Beschrijving	Type	Actie
1. dakbedekking - golfplaten	Asbestmateriaal	Dringend verwijderen
1.1 Code: M12	Puntmonster	-

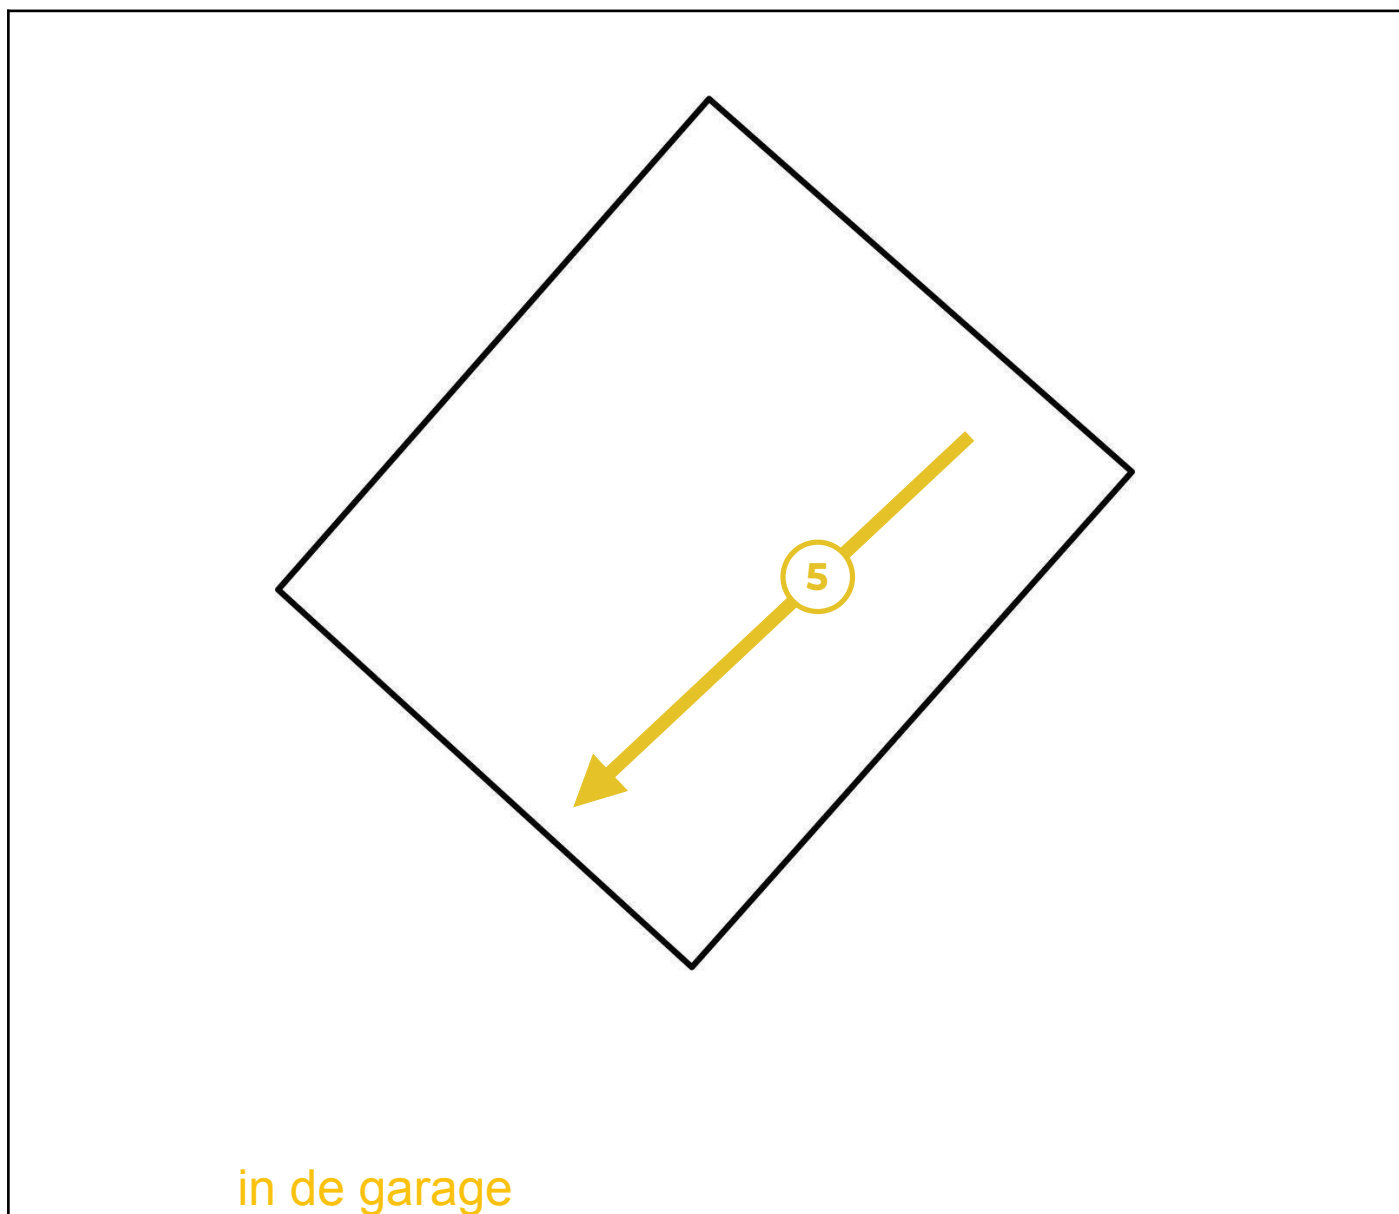
Plan 2.3: Bijgebouw plan bakeliet

Beschrijving	Type	Actie
5. Bakeliet schakelmateriaal	Asbestmateriaal	Zorgvuldig beheren

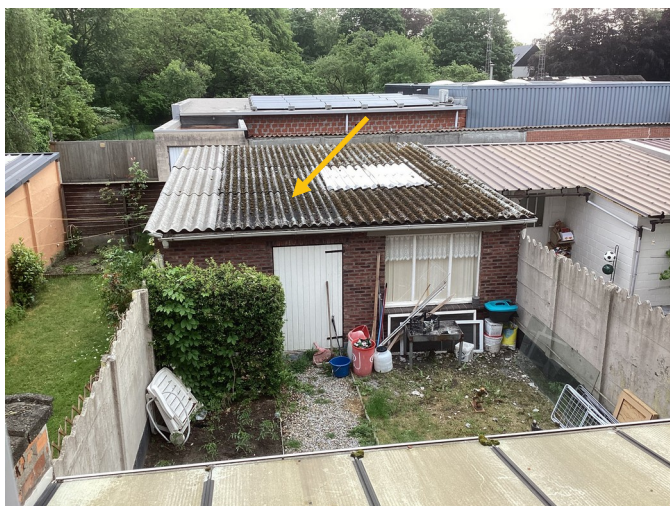
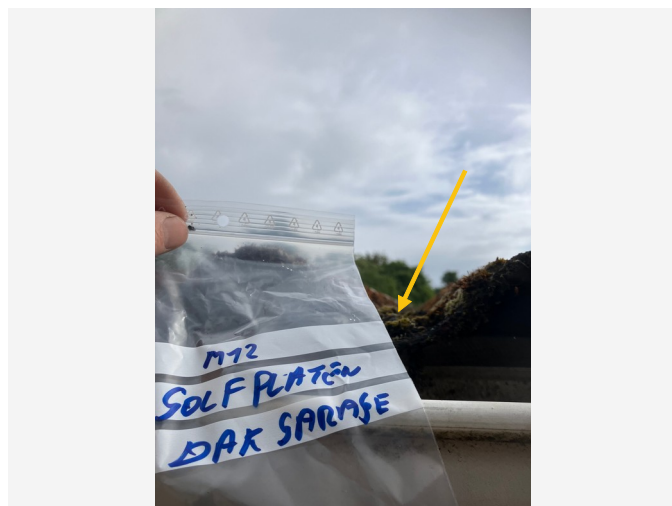
Eindbeoordeling materiaalrisico	Hoog materiaalrisico en/of hoge kans op vezelvrijgave
--	---

Gebondenheid	Categorie 1: hechtgebonden in oorsprong
Asbestsoort (vezeltype)	Crocidoliet aanwezig
Asbestconcentratie	Laag (< 50%)
Afschermingsgraad van het gehele materiaal	Geheel of deels vrij aan de buitenlucht, maar geen contact met binnenlucht
Toestand van het materiaal	Zwaar beschadigd, zwaar verweerd

#	Type	Referentie	Resultaat
1.1	Puntmonster	M12	Chrysotiel, Crocidoliet

Beschrijving	dakbedekking - golfplaten
Omgeving	Grenst aan binnen- en buitenlucht
Primaire drager	Schuin dak
Asbestmateriaal	Dak- en gevelbekleding - Golfplaat
Bindmiddel van asbestmateriaal	Cement
Gebondenheid op basis van bindmiddel	Hecht
Hoeveelheid (oppervlakte - aantal)	<ul style="list-style-type: none">• 20,00 m² - 1 stuk
Totale oppervlakte	20,00 m ²
Eenvoudig bereikbaar	Ja
Bevestigingswijze	<ul style="list-style-type: none">• Geschroefd
Identificatiemethode	Een monstername door de asbestdeskundige met laboanalyse door een asbestlabo.
Destructieve handeling voor identificatie	Nee
Opmerking	De hoeveelheid betreft een schatting

Het asbestmateriaal valt onder de mijlpaal van 2034.

Dringend verwijderen

- Zorg voor een veilig beheer. Vermijd het beschadigen van het asbestmateriaal. Controleer de toestand jaarlijks op wijzigingen.
- Verwijder dit asbestmateriaal zo snel mogelijk. Volg de toestand goed op.
- Hemelwater dat afspoelt van asbestcement daken of gevels kan asbestdeeltjes bevatten. Gebruik het enkel voor gesloten circuits (bv. spoelen toiletten). Reinig na het vervangen van het dak of de gevel de dakgoten en regenwaterput of -ton om asbesthoudend sediment of slib te verwijderen

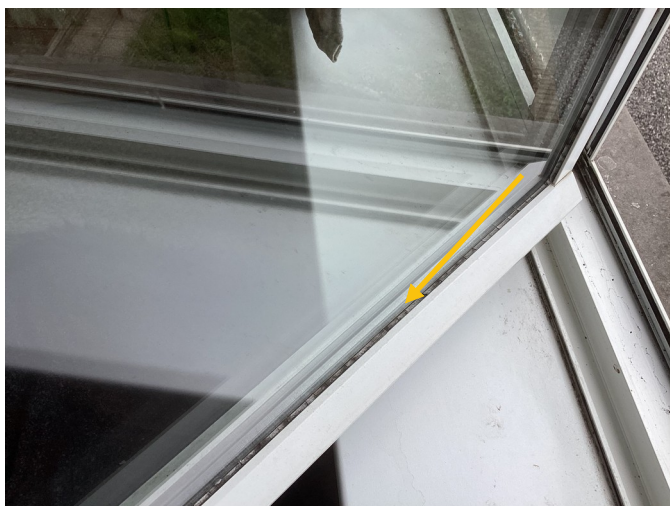
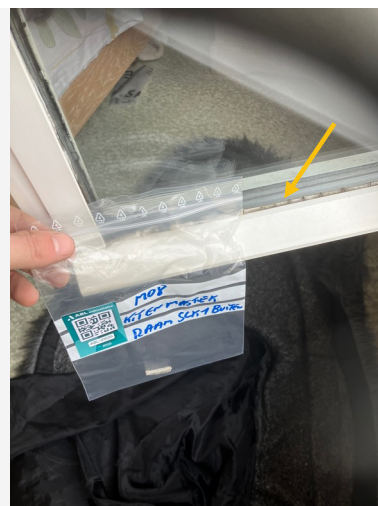
Eindbeoordeling materiaalrisico	Verhoogd materiaalrisico en/of verhoogde kans op vezelvrijgave
---------------------------------	--

Gebondenheid	Categorie 1: hechtgebonden in oorsprong
Asbestsoort (vezeltype)	Alleen chrysotiel aanwezig
Asbestconcentratie	Laag (< 50%)
Afschermingsgraad van het gehele materiaal	Geheel of deels vrij aan de buitenlucht, maar geen contact met binnenlucht
Toestand van het materiaal	Matig beschadigd, matig verweerd

#	Type	Referentie	Resultaat
2.1	Puntmonster	M08	Chrysotiel

Beschrijving	Mastiek/kit tussen glas en profiel - buiten
Omgeving	Buiten
Primaire drager	Wandopening verticaal (raam, deur, ...)
Asbestmateriaal	In-situ afwerkingslagen - Pasta, stopverf, voegsel, stopsel, vulsel, mastiek, katten, ...
Bindmiddel van asbestmateriaal	Kitten, mastiek, pasta
Gebondenheid op basis van bindmiddel	Hecht
Hoeveelheid (lengte - aantal)	<ul style="list-style-type: none">• 0,60 m - 1 stuk
Totale lengte	0,60 m
Eenvoudig bereikbaar	Ja
Bevestigingswijze	<ul style="list-style-type: none">• Verlijmd, ingegoten, versmeerd
Identificatiemethode	Een monstername door de asbestdeskundige met laboanalyse door een asbestlabo.
Destructieve handeling voor identificatie	Nee
Opmerking	De hoeveelheid betreft een schatting

Het asbestmateriaal valt onder de mijlpaal van 2040.

Verwijderen

- Zorg voor een veilig beheer. Vermijd het beschadigen van het asbestmateriaal. Controleer de toestand jaarlijks op wijzigingen.

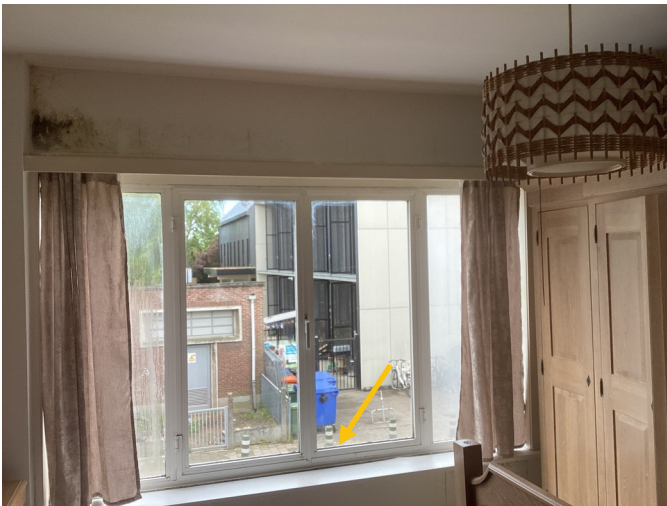
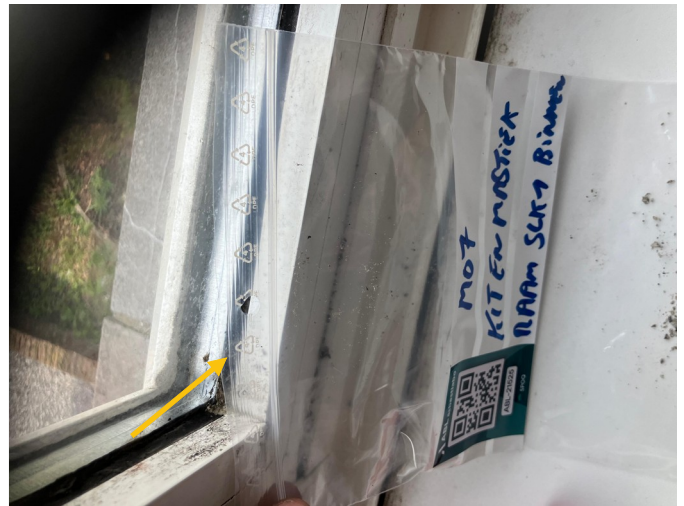
Eindbeoordeling materiaalrisico	Verhoogd materiaalrisico en/of verhoogde kans op vezelvrijgave
---------------------------------	--

Gebondenheid	Categorie 1: hechtgebonden in oorsprong
Asbestsoort (vezeltype)	Alleen chrysotiel aanwezig
Asbestconcentratie	Laag (< 50%)
Afschermingsgraad van het gehele materiaal	Geheel of deels vrij aan de binnenlucht, maar geen contact met binnenluchtstromen
Toestand van het materiaal	Matig beschadigd, matig verweerd

#	Type	Referentie	Resultaat
3.1	Puntmonster	M07	Chrysotiel

Beschrijving	Mastiek/kit tussen glas en profiel - Binnen
Omgeving	Binnen
Primaire drager	Wandopening verticaal (raam, deur, ...)
Asbestmateriaal	In-situ afwerkingslagen - Pasta, stopverf, voegsel, stopsel, vulsel, mastiek, katten, ...
Bindmiddel van asbestmateriaal	Kitten, mastiek, pasta
Gebondenheid op basis van bindmiddel	Hecht
Hoeveelheid (gewicht - aantal)	<ul style="list-style-type: none">• 0,60 kg - 1 stuk
Totaal gewicht	0,60 kg
Eenvoudig bereikbaar	Ja
Bevestigingswijze	<ul style="list-style-type: none">• Verlijmd, ingegoten, versmeerd
Identificatiemethode	Een monstername door de asbestdeskundige met laboanalyse door een asbestlabo.
Destructieve handeling voor identificatie	Nee
Opmerking	De hoeveelheid betreft een schatting

Het asbestmateriaal valt onder de mijlpaal van 2040.

Verwijderen

- Zorg voor een veilig beheer. Vermijd het beschadigen van het asbestmateriaal. Controleer de toestand jaarlijks op wijzigingen.

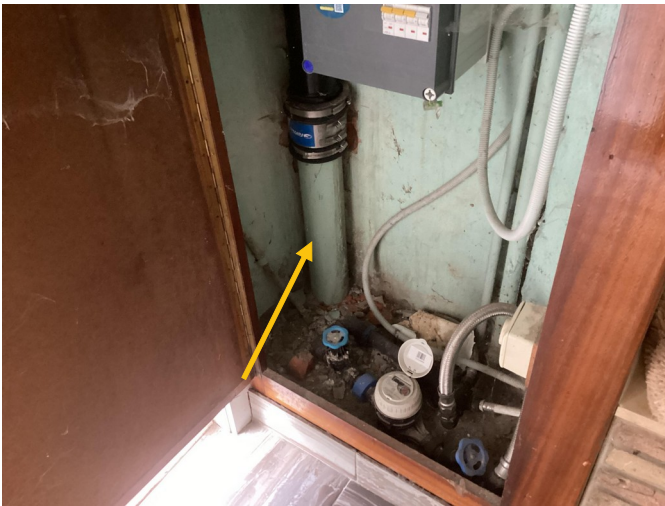
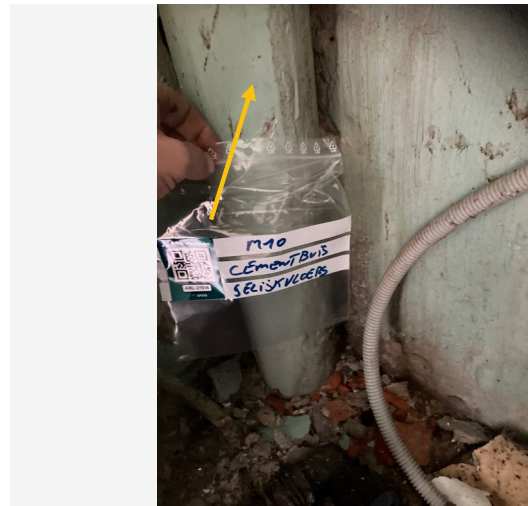
Beschrijving	Cementbuis gelijkvloers aan teller
Omgeving	Binnen
Primaire drager	Sanitaire infrastructuur en uitrusting (toe- en afvoer)
Asbestmateriaal	Buis, koker, leiding, pijp, doorvoer
Bindmiddel van asbestmateriaal	Cement
Gebondenheid op basis van bindmiddel	Hecht
Hoeveelheid (lengte - omtrek - dikte - aantal)	<ul style="list-style-type: none"> • 1,30 m - 10,00 cm - 2,00 cm - 1 stuk
Totaal volume	0,003 m ³
Eenvoudig bereikbaar	<p>Nee</p> <ul style="list-style-type: none"> • Het asbestmateriaal is bedekt (uitgezonderd laag verf, coating, behang, kunststof, textiel) en het wegnemen van het bedekkende materiaal kan niet zonder het bedekkende materiaal te beschadigen.
Bevestigingswijze	<ul style="list-style-type: none"> • Geklemd • Verlijmd, ingegoten, versmeerd
Identificatiemethode	Een monstername door de asbestdeskundige met laboanalyse door een asbestlabo.
Destructieve handeling voor identificatie	Nee

Het asbestmateriaal valt onder de mijlpaal van 2040.

Maatregelen nemen

- Scherm in afwachting van verwijdering het asbestmateriaal af van luchtstromingen en verstoring: bijvoorbeeld door het te verpakken, te fixeren, af te dekken, signalisatie - afbakening aan te brengen, ...
- Zorg voor een veilig beheer en verwijder dit asbestmateriaal wanneer het bij werken eenvoudig bereikbaar wordt. Controleer de toestand jaarlijks op wijzigingen.
- Voer bijkomende staalname(s) uit.

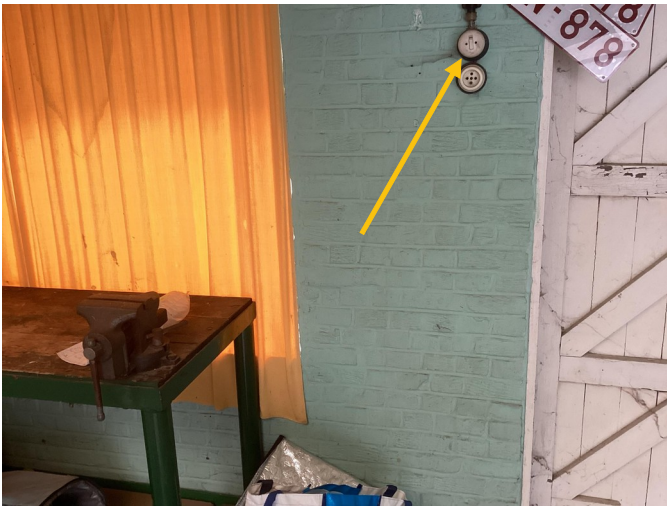
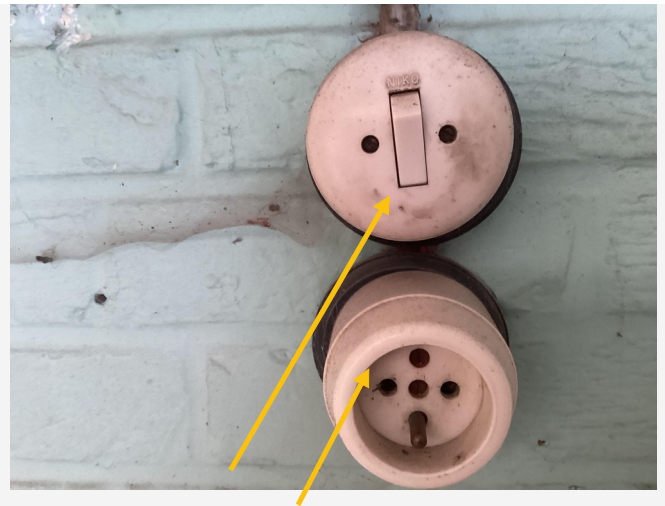
Beschrijving	Bakeliet schakelmateriaal
Omgeving	Binnen
Primaire drager	Communicatie en elektrische infrastructuur en uitrusting
Asbestmateriaal	Plaat, paneel, tablet - Type Bakeliet
Bindmiddel van asbestmateriaal	Kunststof of -hars
Gebondenheid op basis van bindmiddel	Hecht
Hoeveelheid (oppervlakte - dikte - aantal)	• 1,00 m ² - 2,00 cm - 1 stuk
Totaal volume	0,02 m ³
Eenvoudig bereikbaar	Ja
Bevestigingswijze	• Geschroefd
Identificatiemethode	De asbestdeskundige beoordeelt het materiaal als asbestverdacht en dus asbesthoudend, en dit zonder monstername. Motivatie: Er is een onderzoeksbepanking die monstername verhindert.
Destructieve handeling voor identificatie	Nee
Opmerking	De hoeveelheid betreft een schatting

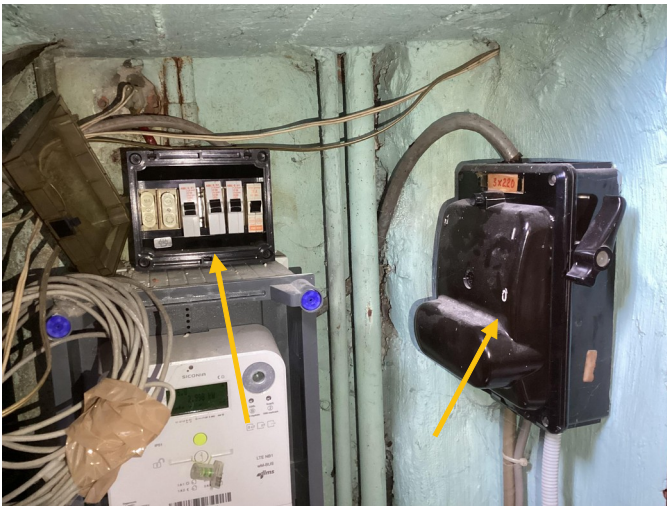
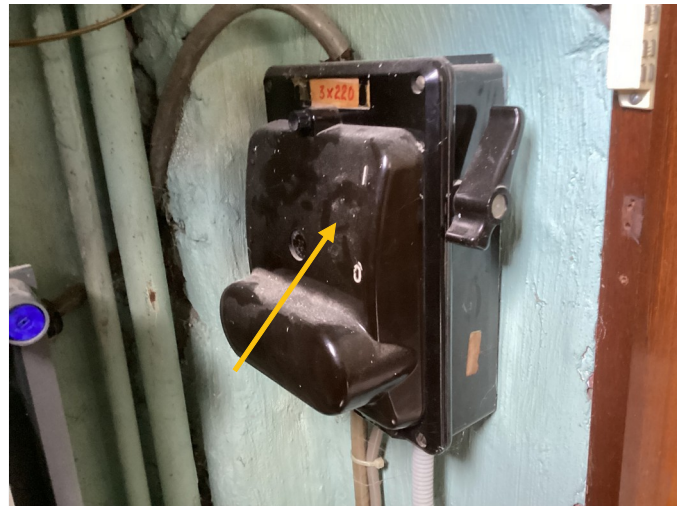
Beschrijving	Bakeliet meter- en zekering kast
Omgeving	Binnen
Primaire drager	Communicatie en elektrische infrastructuur en uitrusting
Asbestmateriaal	Plaat, paneel, tablet - Type Bakeliet
Bindmiddel van asbestmateriaal	Kunststof of -hars
Gebondenheid op basis van bindmiddel	Hecht
Hoeveelheid (oppervlakte - dikte - aantal)	• 8,00 m ² - 2,00 cm - 1 stuk
Totaal volume	0,16 m ³
Eenvoudig bereikbaar	Ja
Bevestigingswijze	• Geschroefd
Identificatiemethode	De asbestdeskundige beoordeelt het materiaal als asbestverdacht en dus asbesthoudend, en dit zonder monsternamen. Motivatie: De materialen behoren niet toe aan de eigenaar voor wie de asbestdeskundige de asbestinventaris uitvoert.
Destructieve handeling voor identificatie	Nee
Opmerking	De meterkast hoort toe aan de nutsmaatschappij en dient door hen vervangen/verwijderd te worden.

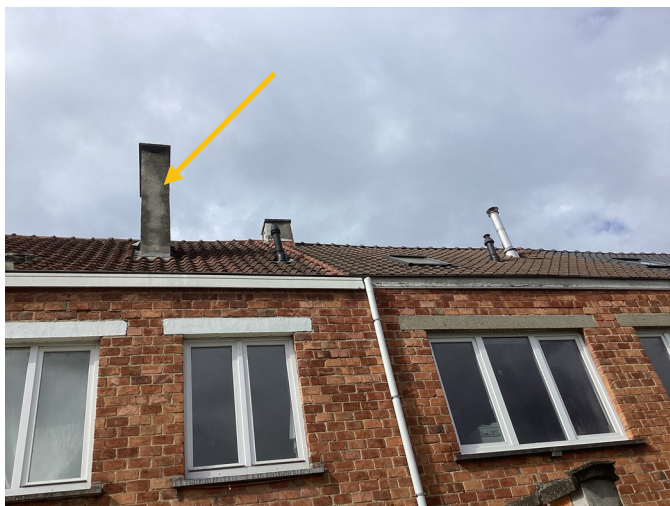
(Asbest)materiaal	Buis, koker, leiding, pijp, doorvoer
Karakterisatie	Asbest (verdacht)
Primaire drager	Schuin dak

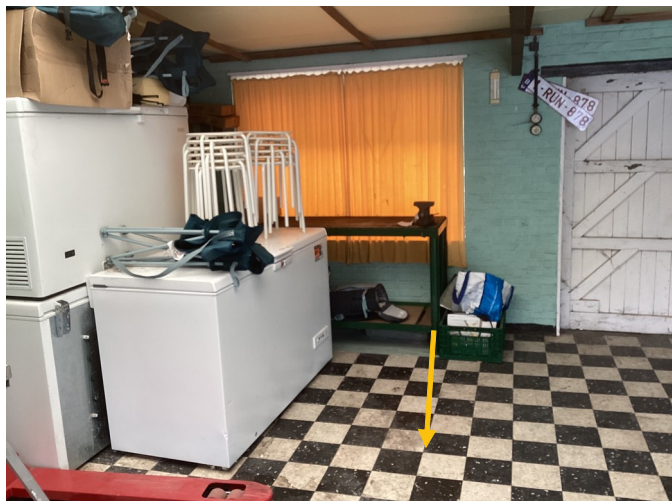
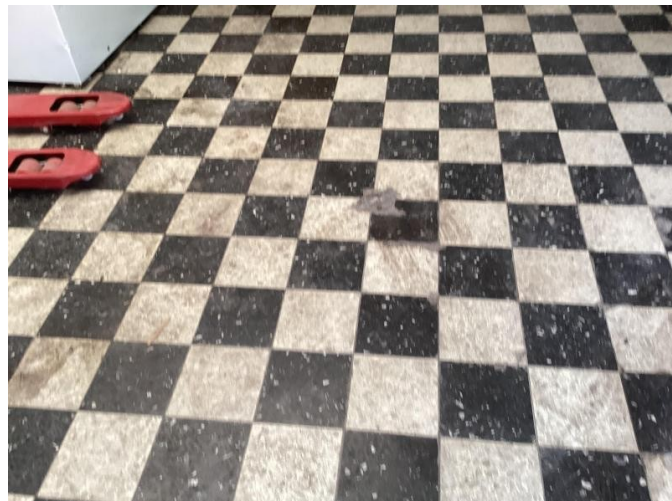
Fiche 9: Tegellijm onder vloertegels en achter plinttegels

Advies

Informatie over een materiaal dat de asbestdeskundige niet kan waarnemen of vaststellen
