Asbestinventarisatetest

Oudebareelstraat 82, 9041 Gent

Attestnummer : 20260519-000245.000

Uitgegeven op : 19.05.2026

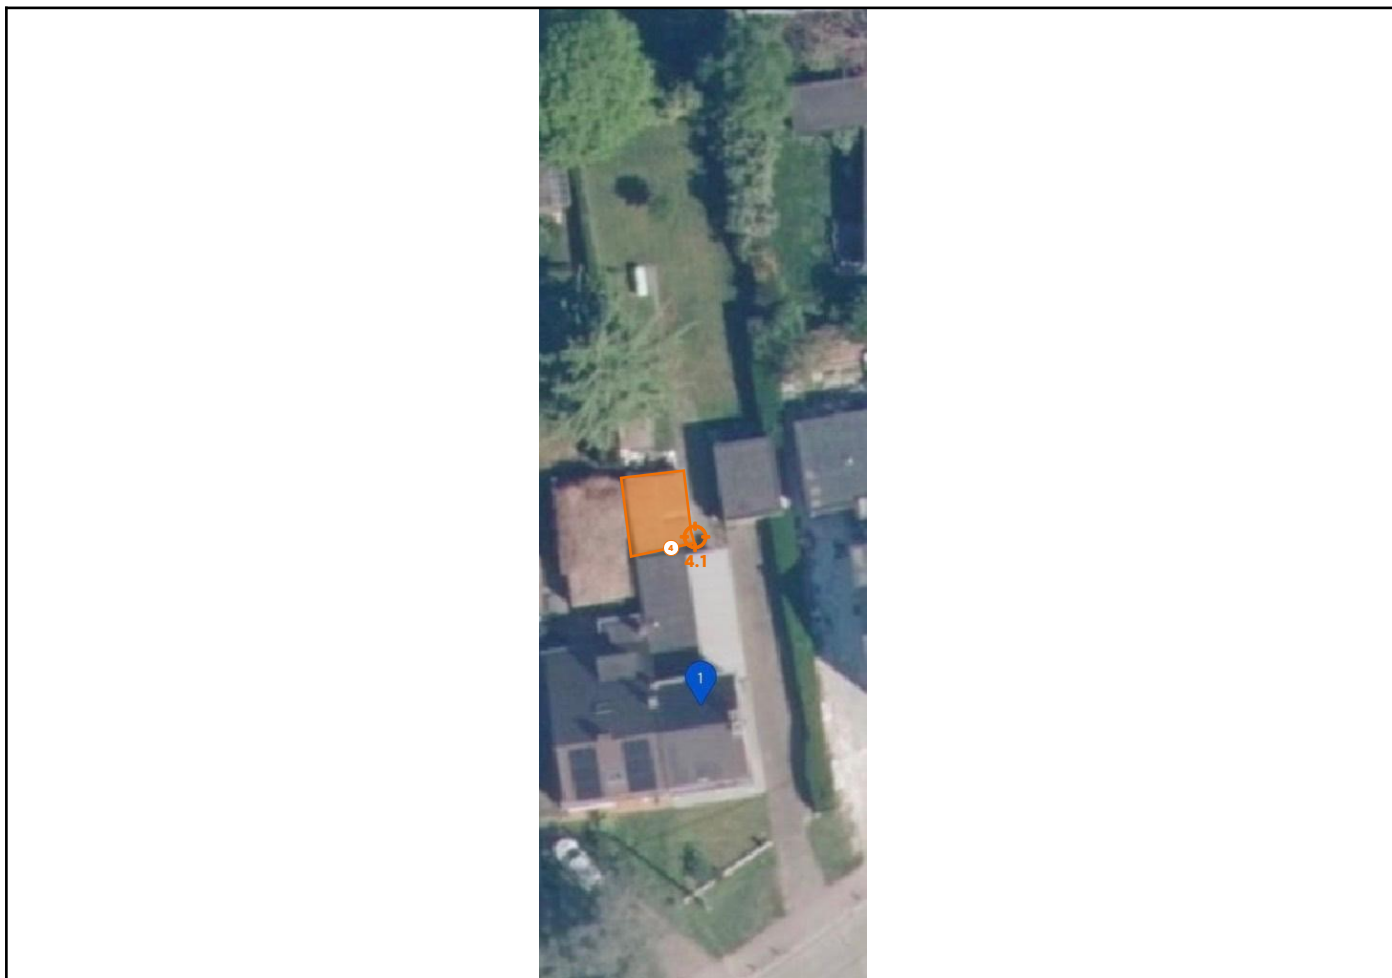
Plan 3.2: Dak

Beschrijving	Type	Actie
4. dakbedekking tuinberging - golfplaten	Asbestmateriaal	Verwijderen
4.1 Code: M05	Puntmonster	-

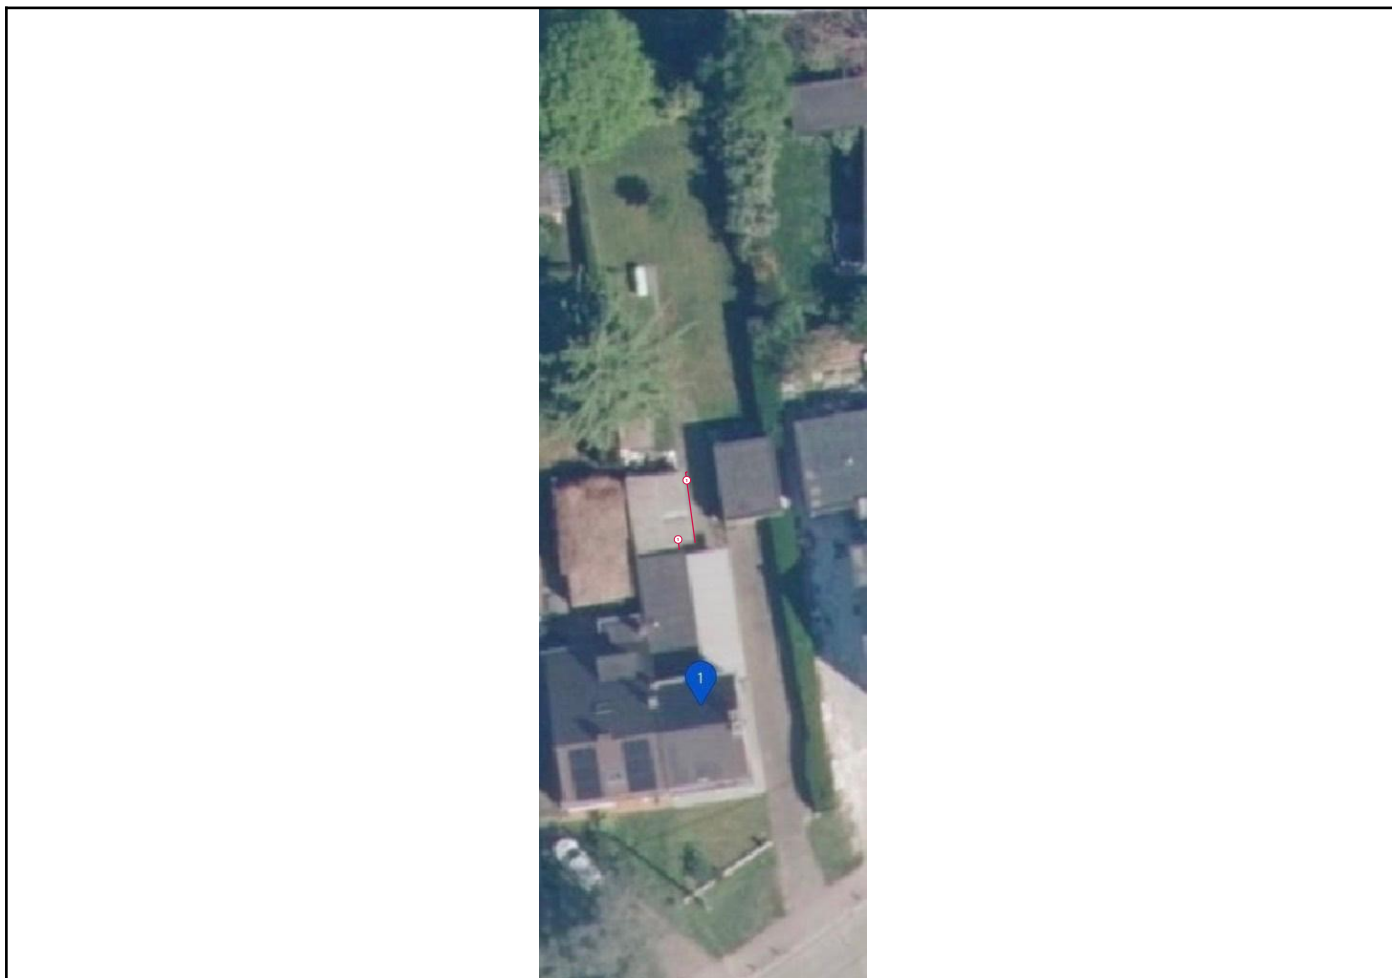
Plan 3.3: Dak

Beschrijving	Type	Actie
1. Dakgoot Tuinberging - Contaminatie	Asbestmateriaal	Dringend verwijderen

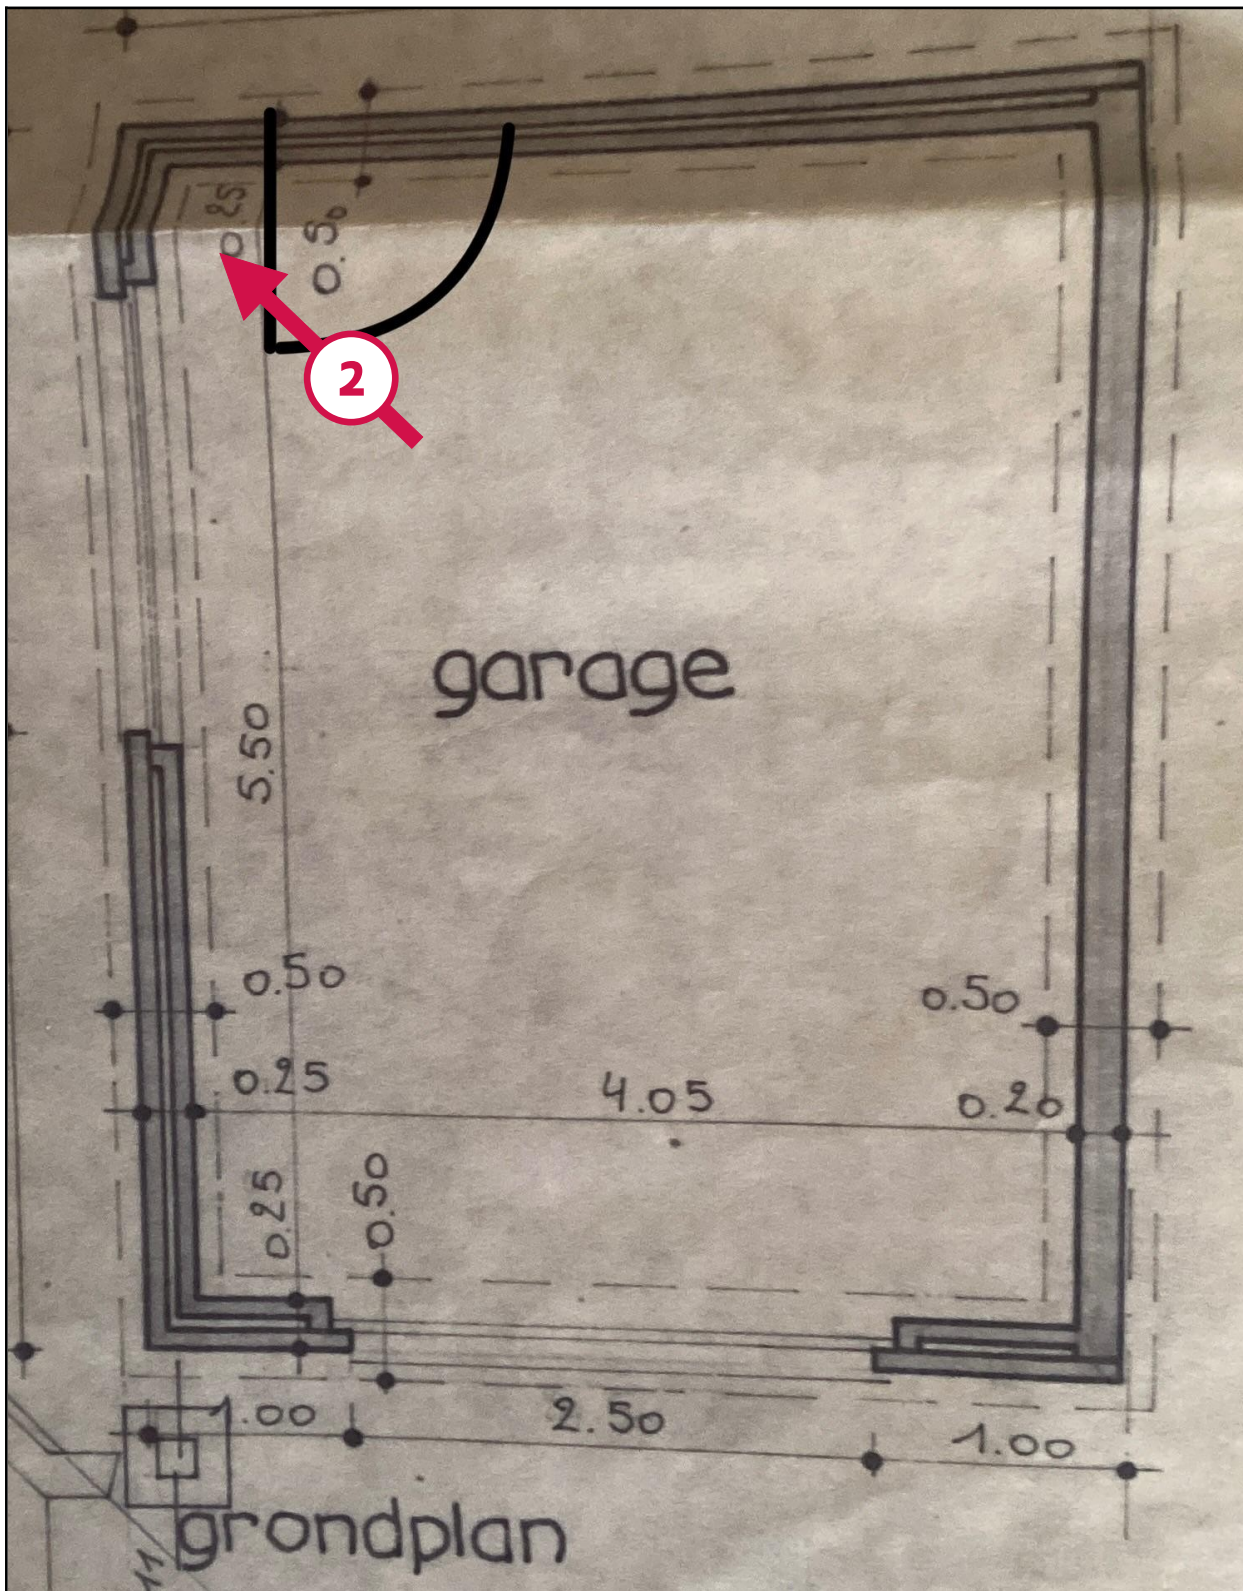
Plan 4.1: Garage

2. Vast te stellen afvalstoffen- cat gebondenheid
beoordeling mogelijk

Asbestmateriaal

Dringend verwijderen

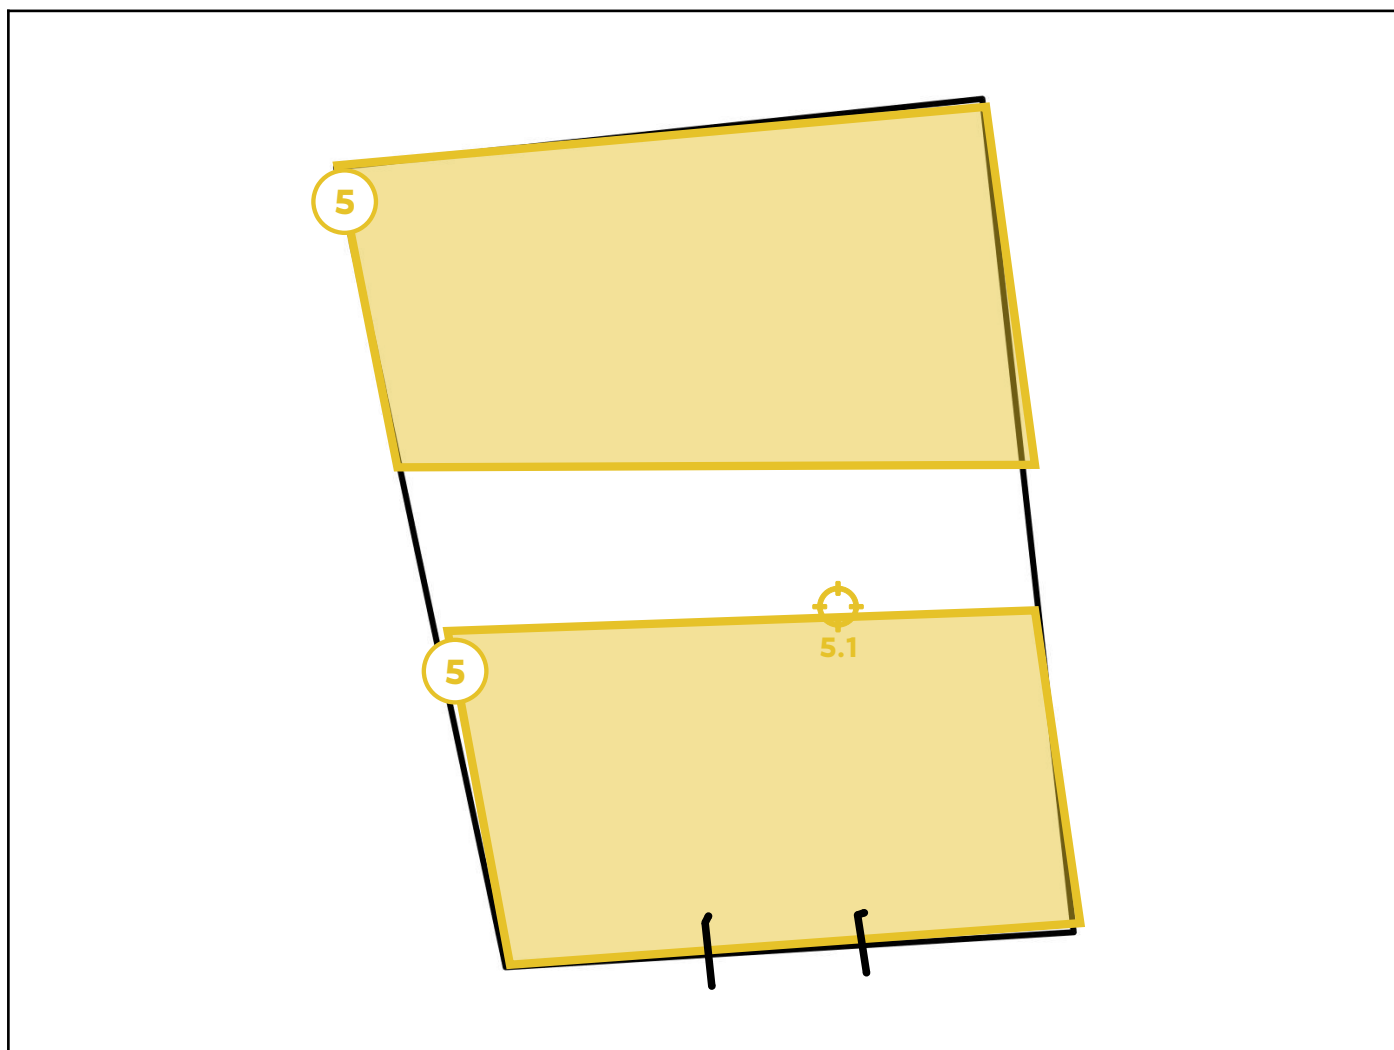
Plan 5.1: Tuinhuis

Beschrijving	Type	Actie
5. Onderdak tuinhuis cementplaat	Asbestmateriaal	Zorgvuldig beheren
5.1 Code: M07	Puntmonster	-

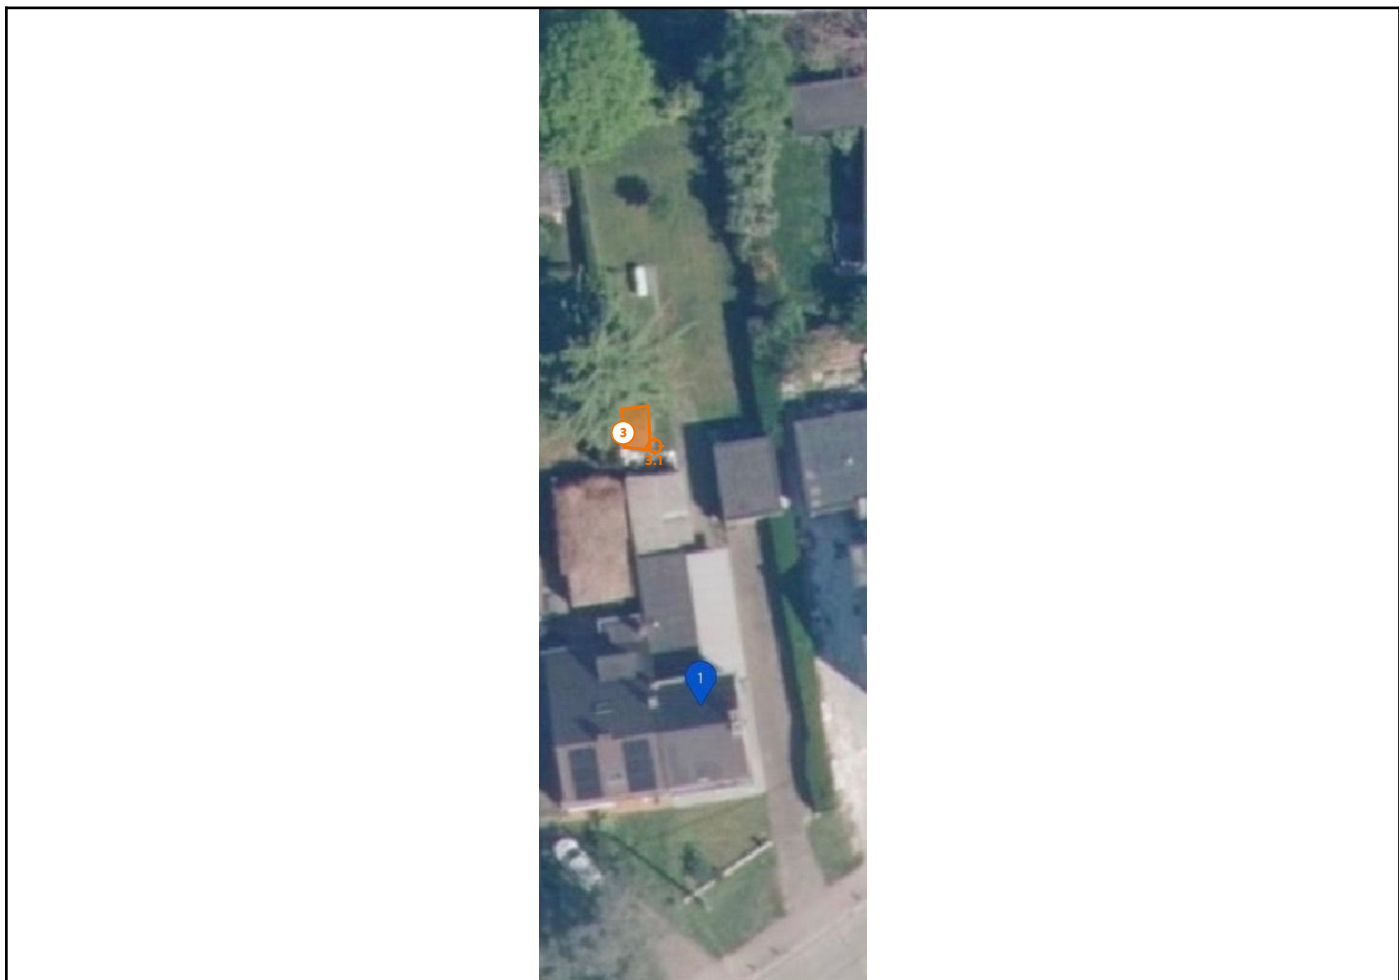
Plan 5.2: Dak

Beschrijving	Type	Actie
3. dakbedekking tuinhuis- golfplaten	Asbestmateriaal	Verwijderen
3.1 Code: M06	Puntmonster	-

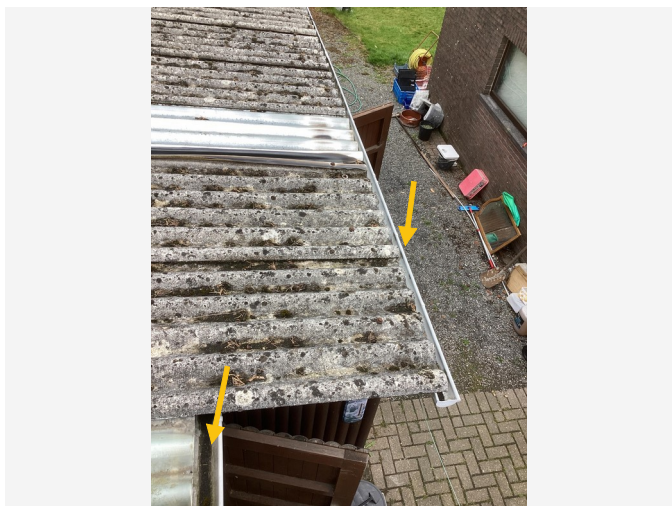
Overzichtsfoto

Beschrijving	Dakgoot Tuinberging - Contaminatie
Type afvalstof	Betreft resten (contaminatie) van verwerking of beschadiging
Type resten (contaminatie)	<ul style="list-style-type: none">• Stof, deeltjes < 4 mm, flinters, gruis (los, opliggend)
Besmette materialen	<ul style="list-style-type: none">• Sediment (dakgoot, afvoerbuï, regenwaterput, ...)
Bron van de resten	Golfplaten
Omgeving	Buiten
Primaire drager	Infrastructuur hemelwater (opvang en afvoer)
Gebondenheid resten	Niet hecht
Hoeveelheid (gewicht - aantal)	<ul style="list-style-type: none">• 4,00 kg - 1 stuk
Totaal gewicht	4,00 kg
Eenvoudig bereikbaar	Ja
Identificatiemethode	De asbestdeskundige beoordeelt het materiaal als asbestverdacht en dus asbesthoudend, en dit zonder monstername.
Opmerking	De hoeveelheid betreft een schatting

Dringend verwijderen

- Verwijder het asbestafval.

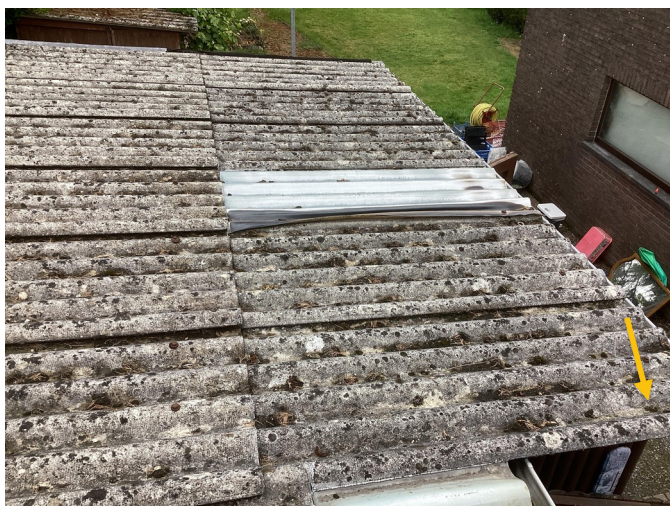
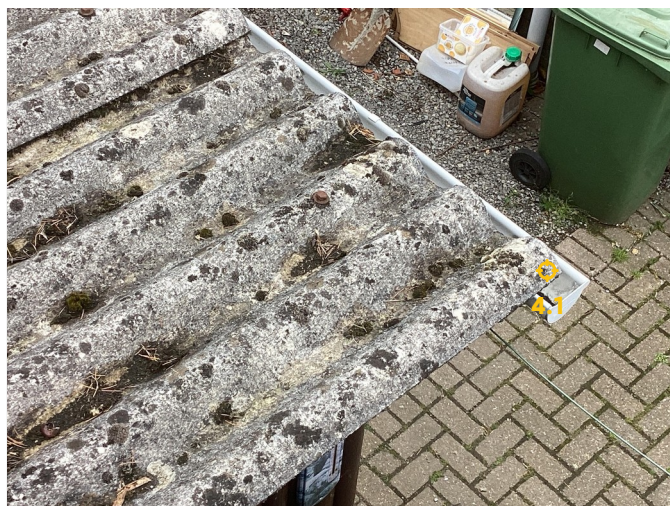
Eindbeoordeling materiaalrisico	Verhoogd materiaalrisico en/of verhoogde kans op vezelvrijgave
---------------------------------	--

Gebondenheid	Categorie 1: hechtgebonden in oorsprong
Asbestsoort (vezeltype)	Alleen chrysotiel aanwezig
Asbestconcentratie	Laag (< 50%)
Afschermingsgraad van het gehele materiaal	Geheel of deels vrij aan de binnenlucht, maar geen contact met binnenluchtstromen
Toestand van het materiaal	Matig beschadigd, matig verweerd

#	Type	Referentie	Resultaat
3.1	Puntmonster	M06	Chrysotiel

Beschrijving	dakbedekking tuinhuis- golfplaten
Omgeving	Grenst aan binnen- en buitenlucht
Primaire drager	Schuin dak
Asbestmateriaal	Dak- en gevelbekleding - Golfplaat
Bindmiddel van asbestmateriaal	Cement
Gebondenheid op basis van bindmiddel	Hecht
Hoeveelheid (oppervlakte - aantal)	<ul style="list-style-type: none">• 6,00 m² - 1 stuk
Totale oppervlakte	6,00 m ²
Eenvoudig bereikbaar	Ja
Bevestigingswijze	<ul style="list-style-type: none">• Geschroefd
Identificatiemethode	Een monstername door de asbestdeskundige met laboanalyse door een asbestlabo.
Destructieve handeling voor identificatie	Nee
Opmerking	De hoeveelheid betreft een schatting.

Verwijderen

- Hemelwater dat afspoelt van asbestcement daken of gevels kan asbestdeeltjes bevatten. Gebruik het enkel voor gesloten circuits (bv. spoelen toiletten). Reinig na het vervangen van het dak of de gevel de dakgoten en regenwaterput of -ton om asbesthoudend sediment of slib te verwijderen

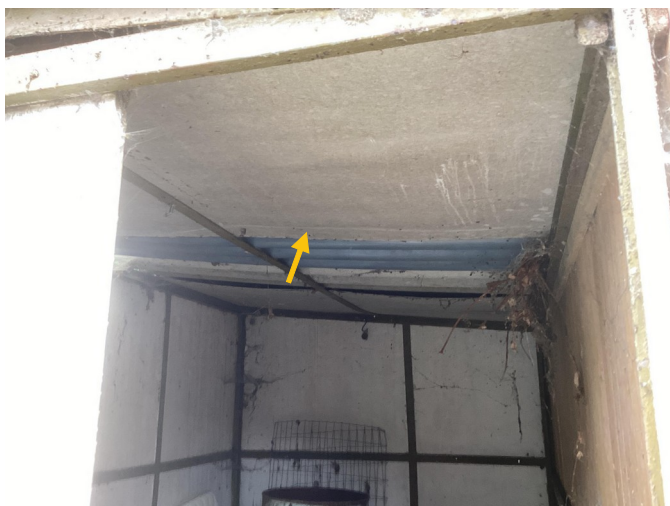
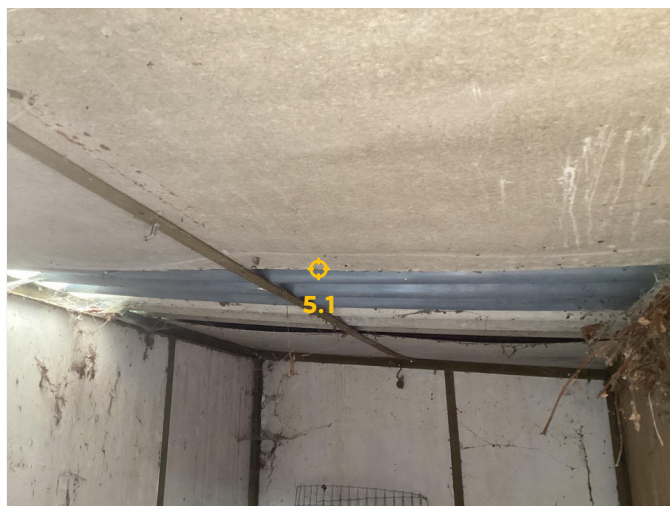
Beschrijving	dakbedekking tuinberging - golfplaten
Omgeving	Grenst aan binnen- en buitenlucht
Primaire drager	Schuin dak
Asbestmateriaal	Dak- en gevelbekleding - Golfplaat
Bindmiddel van asbestmateriaal	Cement
Gebondenheid op basis van bindmiddel	Hecht
Hoeveelheid (oppervlakte - aantal)	<ul style="list-style-type: none">• 20,00 m² - 1 stuk
Totale oppervlakte	20,00 m ²
Eenvoudig bereikbaar	Ja
Bevestigingswijze	<ul style="list-style-type: none">• Geschroefd
Identificatiemethode	Een monstername door de asbestdeskundige met laboanalyse door een asbestlabo.
Destructieve handeling voor identificatie	Nee
Opmerking	De hoeveelheid betreft een schatting.

Verwijderen

- Hemelwater dat afspoelt van asbestcement daken of gevels kan asbestdeeltjes bevatten. Gebruik het enkel voor gesloten circuits (bv. spoelen toiletten). Reinig na het vervangen van het dak of de gevel de dakgoten en regenwaterput of -ton om asbesthoudend sediment of slib te verwijderen

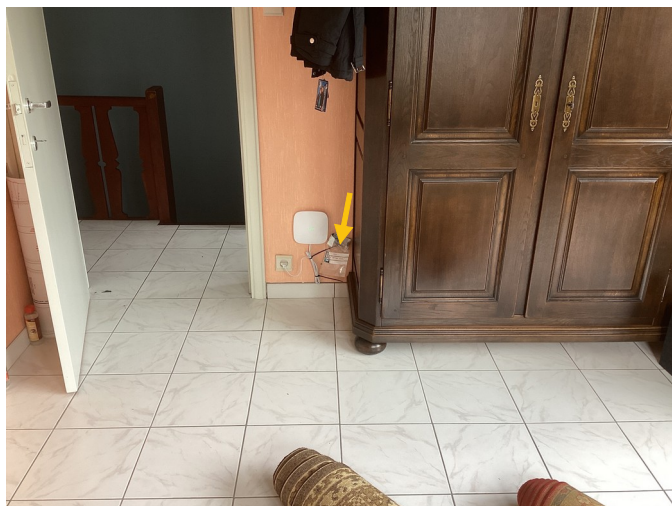
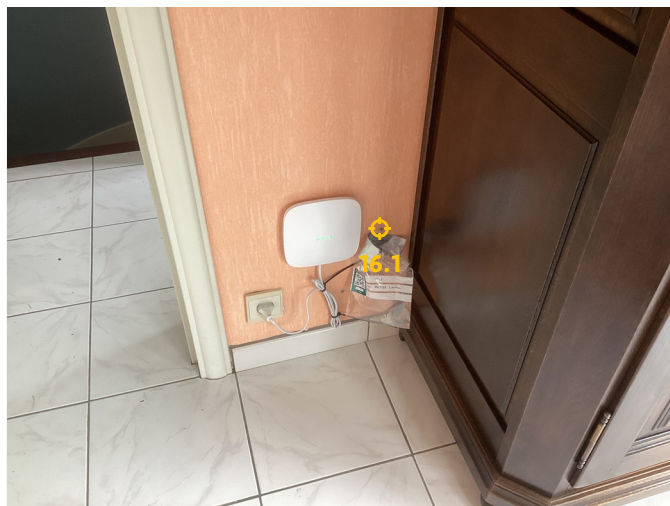
Fiche 16: Pleisterwerk wanden

Geen asbest

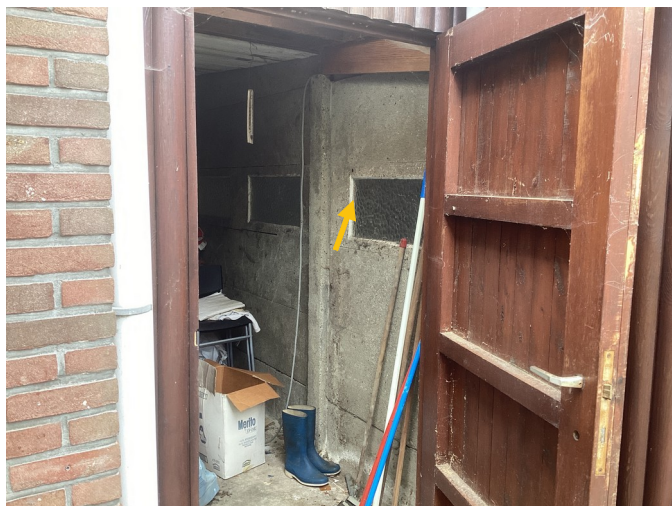
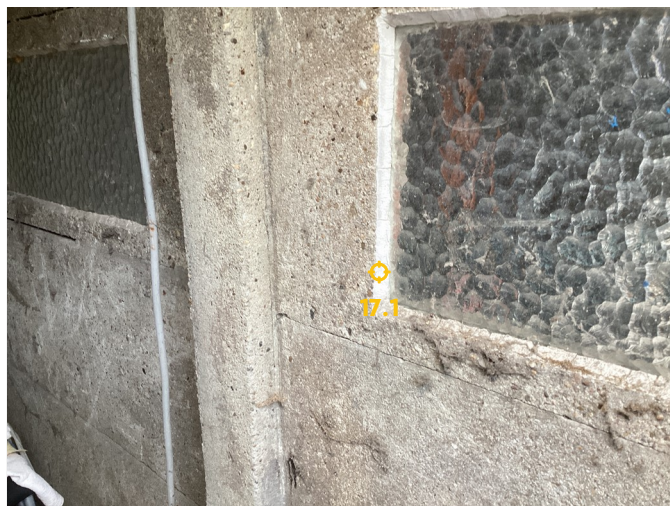
Fiche 17: Stopverf

Geen asbest

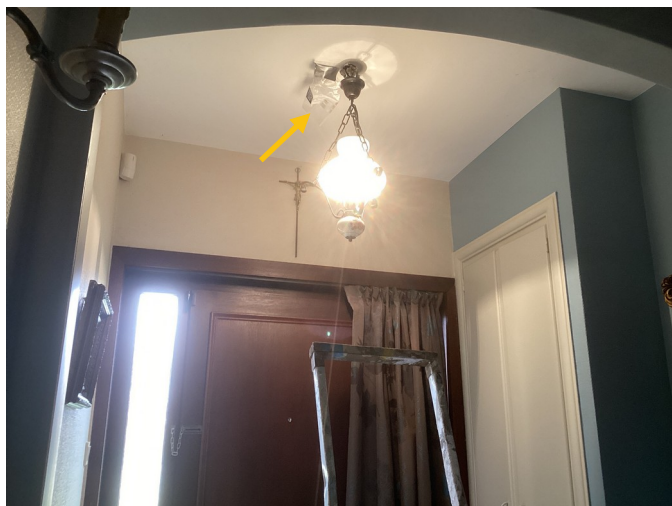
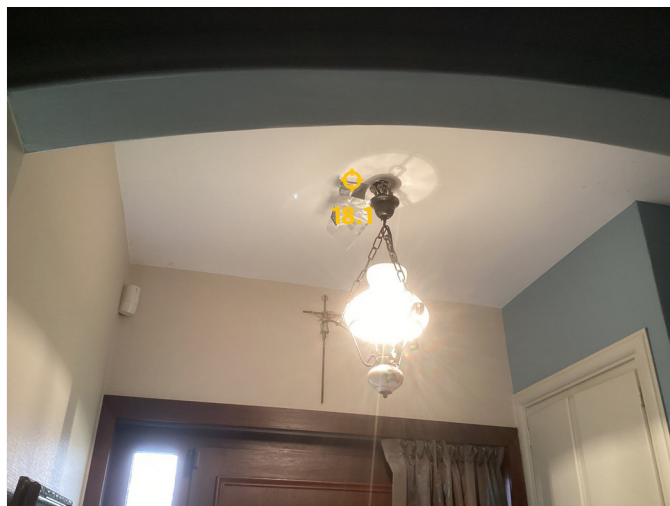
Fiche 18: Pleisterwerk plafonds

Geen asbest

Beschrijving	Pleisterwerk plafonds
Omgeving	Binnen
Primaire drager	Plafond
Bindmiddel van materiaal	Gips - kalk
Gebondenheid op basis van bindmiddel	Niet-hechtgebonden
Hoeveelheid (oppervlakte - dikte - aantal)	• 50,00 m ² - 1,00 cm - 1 stuk
Totaal volume	0,50 m ³
Identificatiemethode	Een monstername door de asbestdeskundige met laboanalyse door een asbestlabo.
Destructieve handeling voor identificatie	Nee
Opmerking	<p>De hoeveelheid betreft een schatting</p> <p>Het materiaal werd bemonsterd op de volgende locaties: traphal gelijkvloers en berging.</p> <p>Het materiaal op volgende verplichte locatie werd niet bemonsterd wegens:</p> <p>Geen cv ruimte aanwezig.</p> <p>Badkamer en keuken afgewerkt met valse plafonds.</p>
