Asbestinventarisatetest

Wasstraat 146, 9000 Gent

Attestnummer : 20260615-000332.000

Uitgegeven op : 15.06.2026

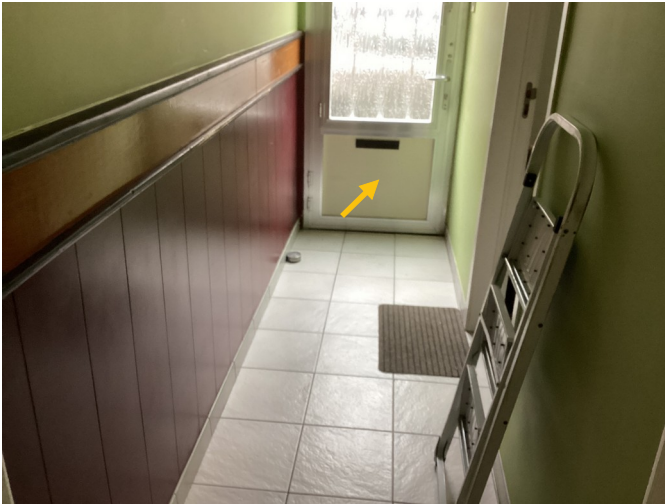
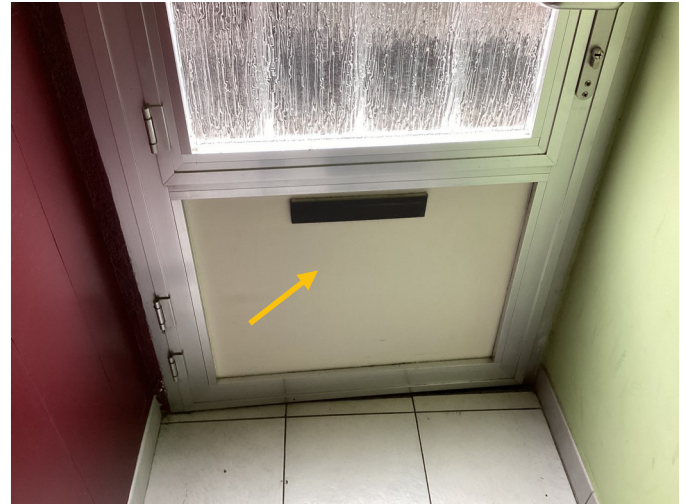
Het asbestmateriaal valt onder de mijlpaal van 2040.

Eindbeoordeling materiaalrisico	Laag materiaalrisico en/of verlaagde kans op vezelvrijgave
---------------------------------	------------------------------------------------------------

Gebondenheid	Categorie 1: hechtgebonden in oorsprong
Asbestsoort (vezeltype)	Crocidoliet aanwezig
Asbestconcentratie	Laag (< 50%)
Afschermingsgraad van het gehele materiaal	Geheel of deels vrij aan de binnenlucht, maar geen contact met binnenluchtstromen
Toestand van het materiaal	Onbeschadigd, niet verweerd

Beschrijving	Asbestcementplaat in schrijnwerk
Omgeving	Grenst aan binnen- en buitenlucht
Primaire drager	Wandopening verticaal (raam, deur, ...)
Asbestmateriaal	Plaat, paneel, tablet - Geëmailleerd, type Glasal
Bindmiddel van asbestmateriaal	Cement
Gebondenheid op basis van bindmiddel	Hecht
Hoeveelheid (oppervlakte - dikte - aantal)	• 1,20 m ² - 0,30 cm - 1 stuk
Totaal volume	0,004 m ³
Eenvoudig bereikbaar	Ja
Bevestigingswijze	• Geklemd
Identificatiemethode	De asbestdeskundige beoordeelt het materiaal als asbestverdacht en dus asbesthoudend, en dit zonder monstername. Motivatie: De monstername brengt andere schade aan dan schade die inherent is aan de monstername.
Destructieve handeling voor identificatie	Nee
Opmerking	De hoeveelheid betreft een schatting.

- Zorg voor een veilig beheer. Vermijd het beschadigen van het asbestmateriaal. Controleer de toestand jaarlijks op wijzigingen.
- Voer bijkomende staalname(s) uit.

- Hermetische zone (erkend asbestverwijderaar)
Bij deze verwijdering van asbestmaterialen bestaat er een grote kans op vrijkomen van asbestvezels. Daarom mag dit enkel verwijderd worden door een erkend asbestverwijderaar in een hermetische zone. Bij het verwijderen moet steeds rekening worden gehouden met alle milieu- en veiligheidsvoorschriften. Codex boek VI, titel 3 of de website van OVAM

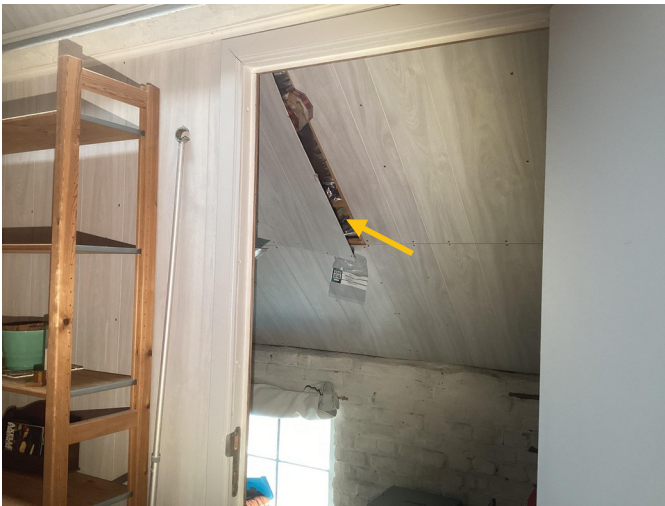
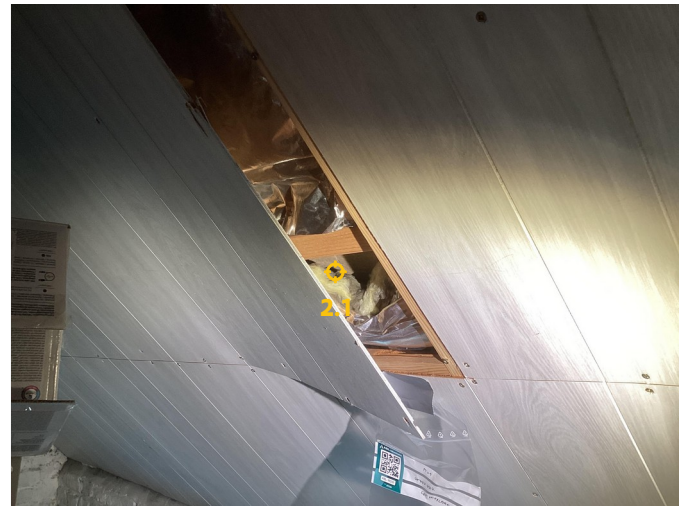
Het asbestmateriaal valt onder de mijlpaal van 2040.

Eindbeoordeling materiaalrisico	Laag materiaalrisico en/of verlaagde kans op vezelvrijgave
---------------------------------	------------------------------------------------------------

Gebondenheid	Categorie 1: hechtgebonden in oorsprong
Asbestsoort (vezeltype)	Alleen chrysotiel aanwezig
Asbestconcentratie	Laag (< 50%)
Afschermingsgraad van het gehele materiaal	Geheel of deels vrij aan de buitenlucht, maar geen contact met binnenlucht
Toestand van het materiaal	Licht beschadigd, licht verweerd. Intacte calciumsilicaatplaat of materiaal met categorie 3-gebondenheid

#	Type	Referentie	Resultaat
2.1	Puntmonster	M01	Chrysotiel

Beschrijving	Onderdak cementplaat
Omgeving	Buiten
Primaire drager	Schuin dak
Asbestmateriaal	Plaat, paneel, tablet - Type Menuiserite
Bindmiddel van asbestmateriaal	Cement
Gebondenheid op basis van bindmiddel	Hecht
Hoeveelheid (oppervlakte - dikte - aantal)	<ul style="list-style-type: none">• 33,00 m² - 0,30 cm - 1 stuk
Totaal volume	0,099 m ³
Eenvoudig bereikbaar	Nee <ul style="list-style-type: none">• Het asbestmateriaal is bedekt (uitgezonderd laag verf, coating, behang, kunststof, textiel) en het wegnemen van het bedekkende materiaal kan niet zonder het bedekkende materiaal te beschadigen.
Bevestigingswijze	<ul style="list-style-type: none">• Genageld, geniet
Identificatiemethode	Een monstername door de asbestdeskundige met laboanalyse door een asbestlabo.
Destructieve handeling voor identificatie	Nee
Opmerking	De hoeveelheid betreft een schatting.

- Zorg voor een veilig beheer en verwijder dit asbestmateriaal wanneer het bij werken eenvoudig bereikbaar wordt. Controleer de toestand jaarlijks op wijzigingen.

- Eenvoudige handelingen: mag via doe-het-zelf of door werknemer(s) met opleidingsattest eenvoudige handelingen
Bij het uitvoeren van eenvoudige handelingen, zoals toegestaan via doe-het-zelfmethoden of door werknemers met een opleidingsattest, is het gebruik van de juiste persoonlijke beschermingsmiddelen (PBM's) verplicht om blootstelling aan asbestvezels te voorkomen. Wij adviseren echter om asbest te laten verwijderen door een werknemer met opleidingscertificaat. Maar het is ook toegestaan via de doe-het-zelfmethode, mits de juiste voorzorgsmaatregelen en PBM's in acht worden genomen. De te gebruiken PBM's zijn:
 - FFP3-mondmasker of halfgelaatsmasker met P3 filter
 - wegwercoverall (Tyvek CATIII, type 5 en 6)
 - afwasbaar schoeisel

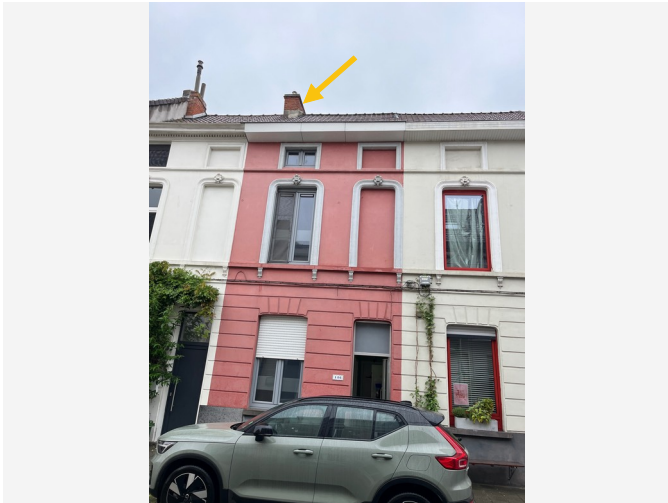
Situeringfoto

Tijdelijke beperking

Reden: Het te onderzoeken materiaal situeert zich hoger dan 3,50 m te rekenen vanaf een veilige ondergrond

Uitleg van de asbestdeskundige: De binnenzijde van de schouw kon niet geïnspecteerd worden. Ook van buitenaf was inspectie onmogelijk omwille van de hoogte(hoger dan 3.5m). Asbestverdachte toepassingen kunnen aanwezig zijn. Dit betreft een beperking op middellange termijn.

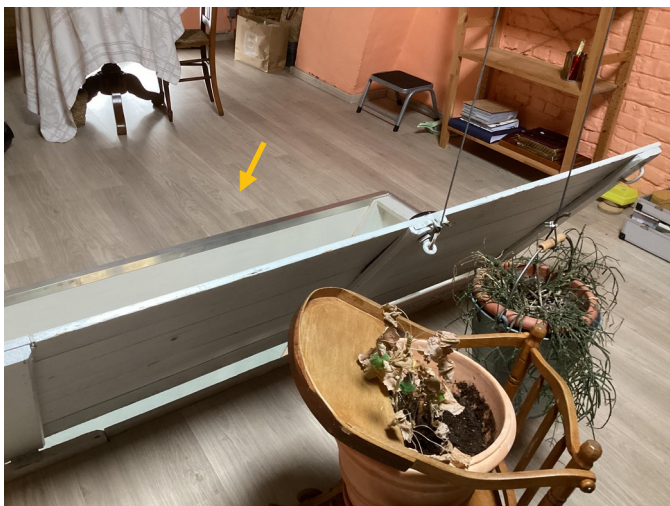
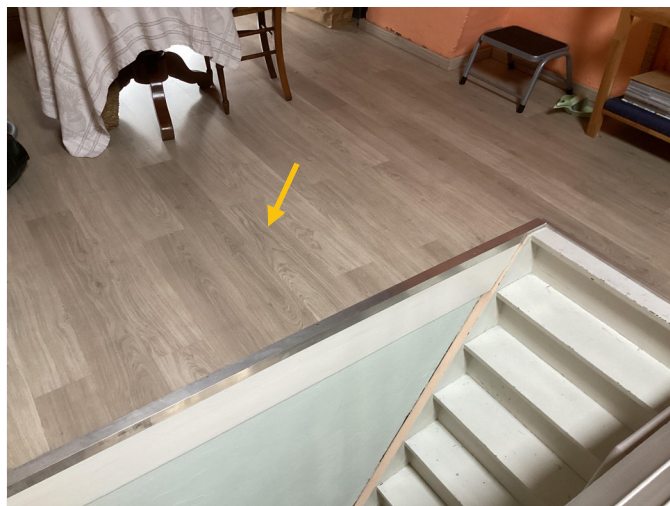
De aanwezige vloerbekleding is niet asbestverdacht. De onderliggende laag was echter niet inspecteerbaar zonder destructie tijdens de inspectie. Mogelijk is de onderliggende laag asbestverdacht.

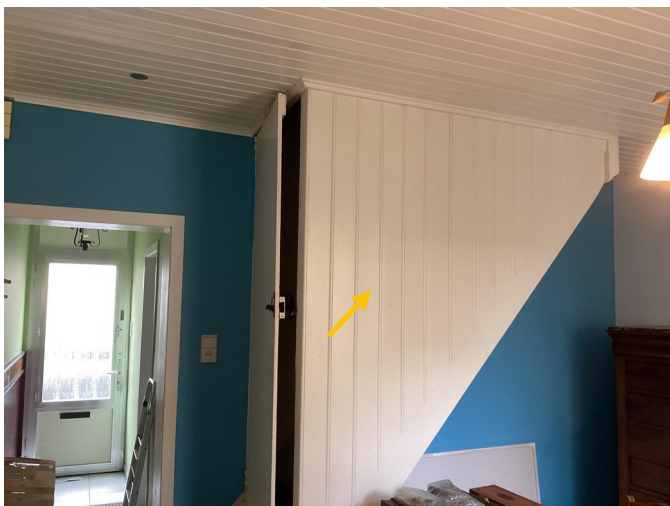
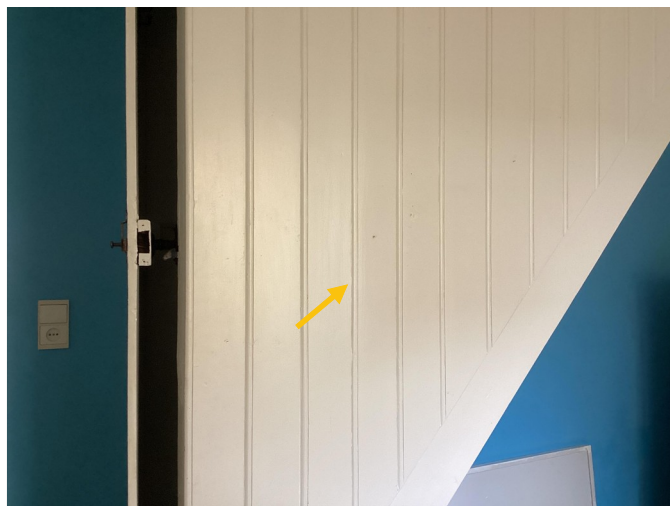
De valse wand(en)/voorzetwand(en) - hout bestaan uit niet asbestverdacht houtplaten. Zonder destructie is het niet mogelijk om na te gaan of er asbestverdachte materialen aanwezig zijn achter de houtplaten.

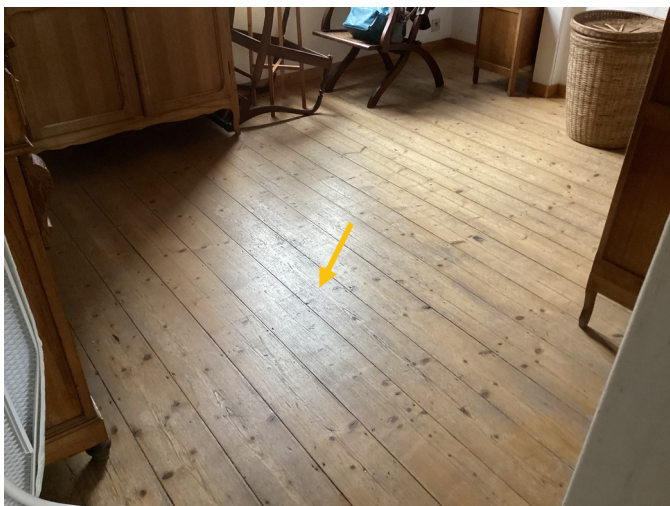
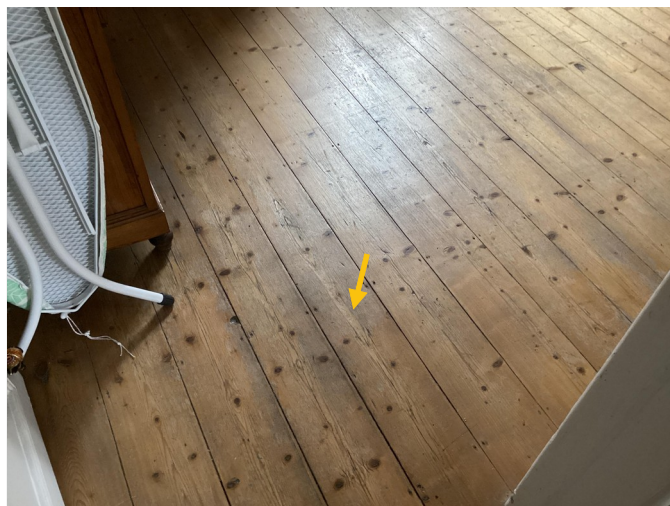
De aanwezige vloerbekleding is niet asbestverdacht. De onderliggende laag was echter niet inspecteerbaar zonder destructie tijdens de inspectie. Mogelijk is de onderliggende laag asbestverdacht.

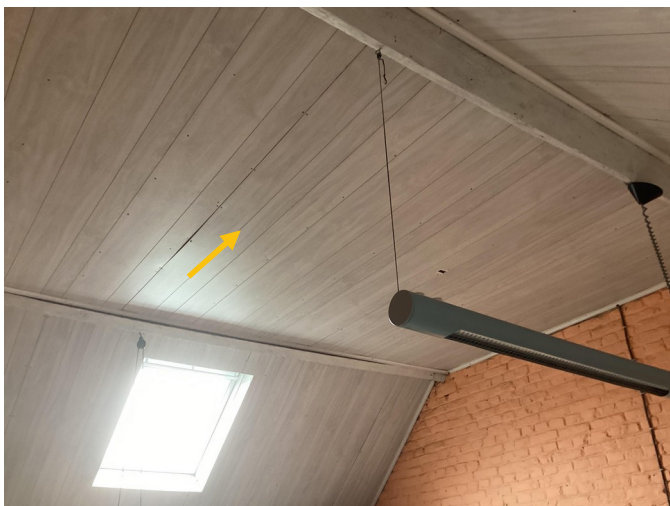
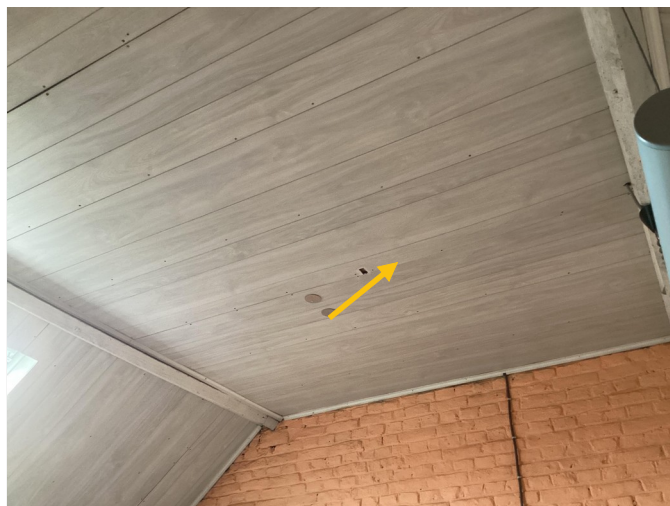
Er is geen (zichtbaar) toegangsluik aanwezig. Hierdoor kon de zolderruimte niet worden gecontroleerd op moment van de inspectie.

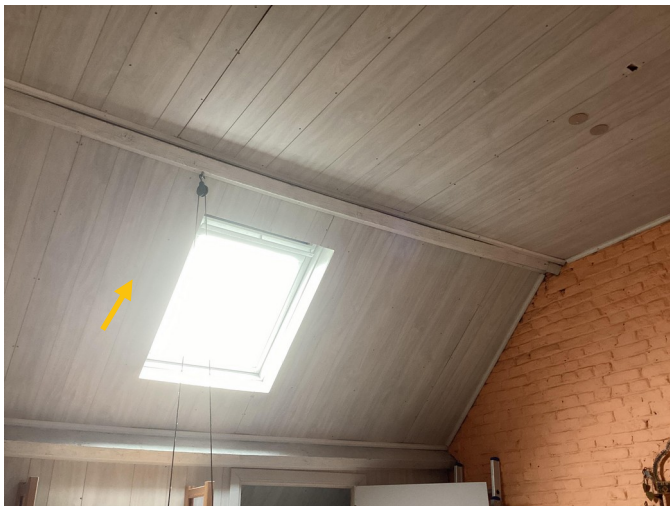
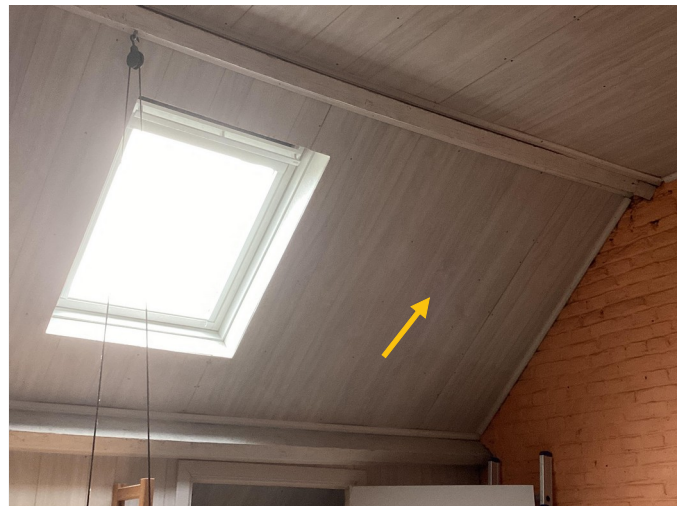
Het plafond bestaat uit niet-asbestverdachte hout-/pvc platen . Zonder destructie is het niet mogelijk om na te gaan of er asbestverdachte materialen aanwezig zijn achter de hout-/pvc platen.

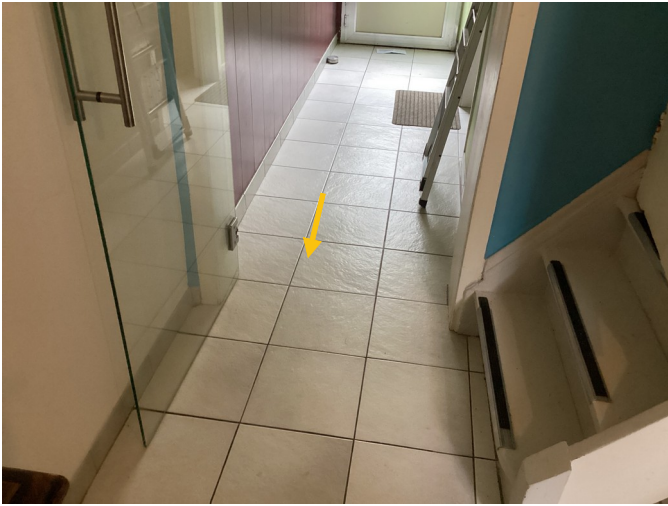
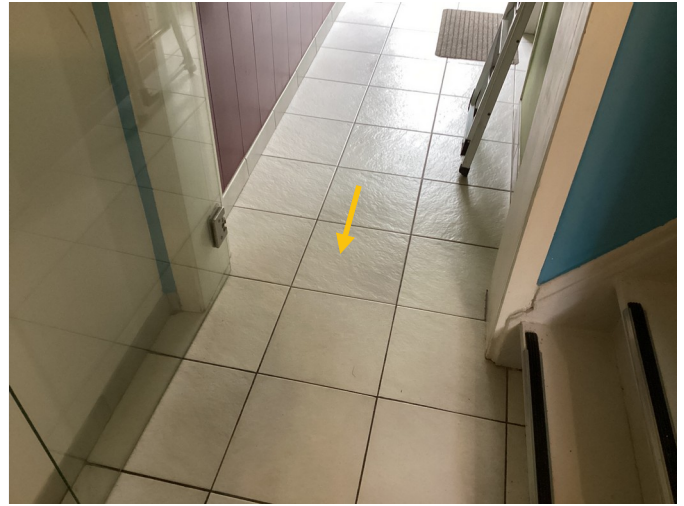
Op moment van de inspectie kon niet worden nagegaan of de tegellijm onder de vloertegels of achter de plinttegels asbestverdacht is. Bij renovatie of verwijdering van de tegels dient het materiaal te worden geanalyseerd voor de werken van start gaan.

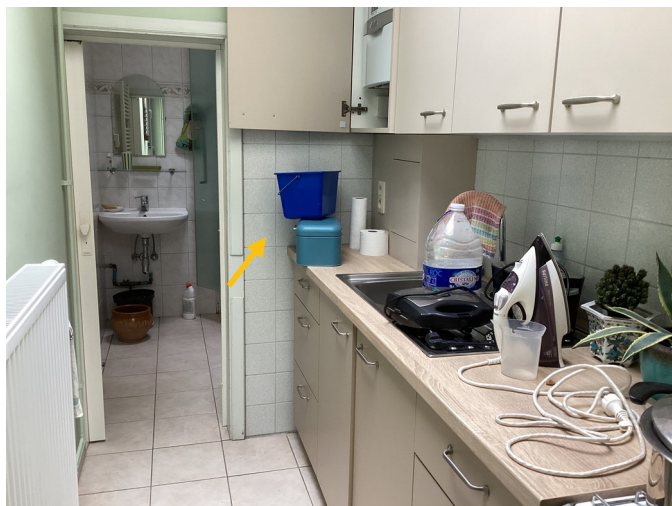
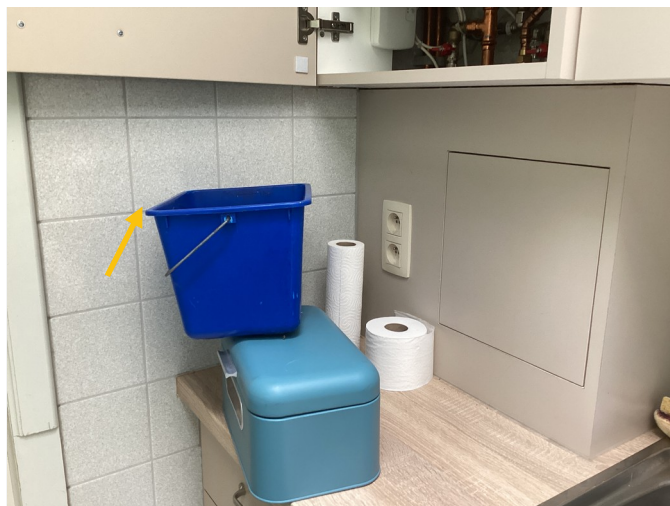
Op moment van de inspectie kon niet worden nagegaan of de tegellijm achter de muurtegels/plinten asbestverdacht is. Bij renovatie of verwijdering van de tegels dient het materiaal te worden geanalyseerd voor de werken van start gaan.

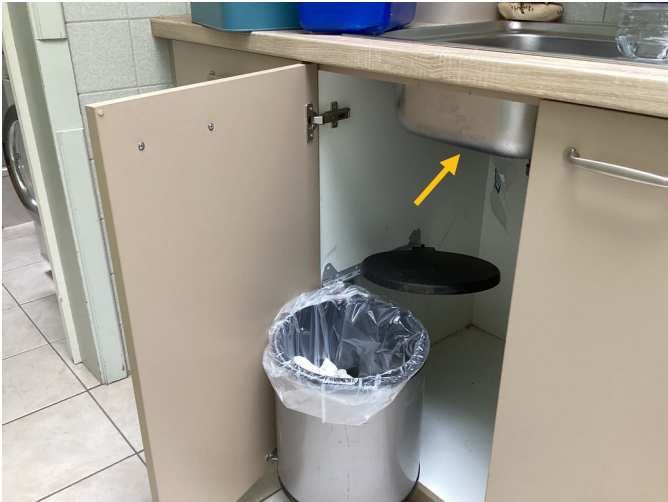
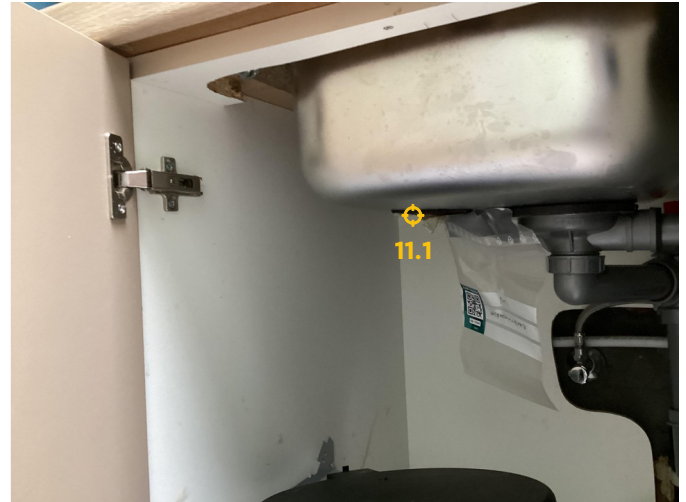
Fiche 11: Ontdreuningsplaat/anti-dreunplaat onder spoelbak

Geen asbest

#	Type	Referentie	Resultaat
11.1	Puntmonster	M05	Geen asbest

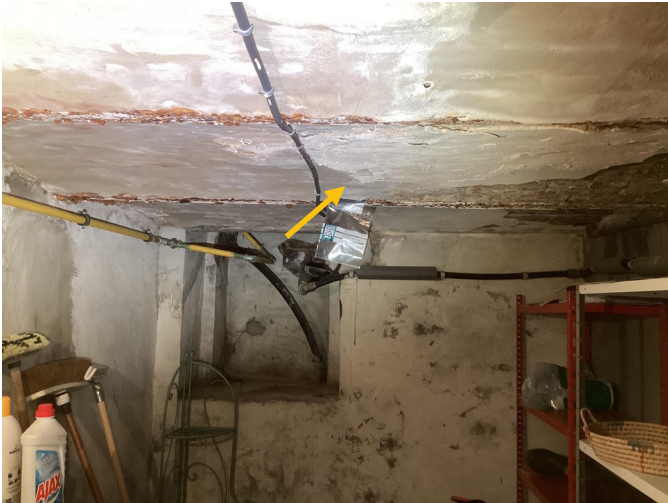
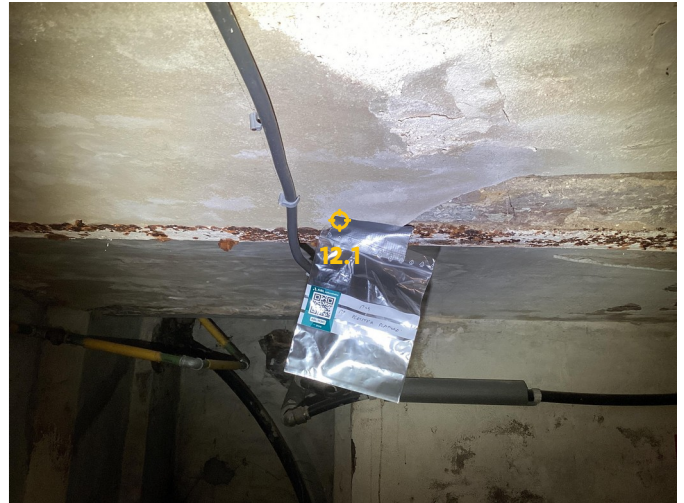
Fiche 12: Pleisterwerk plafonds

Geen asbest

#	Type	Referentie	Resultaat
12.1	Mengmonster	M04	Geen asbest

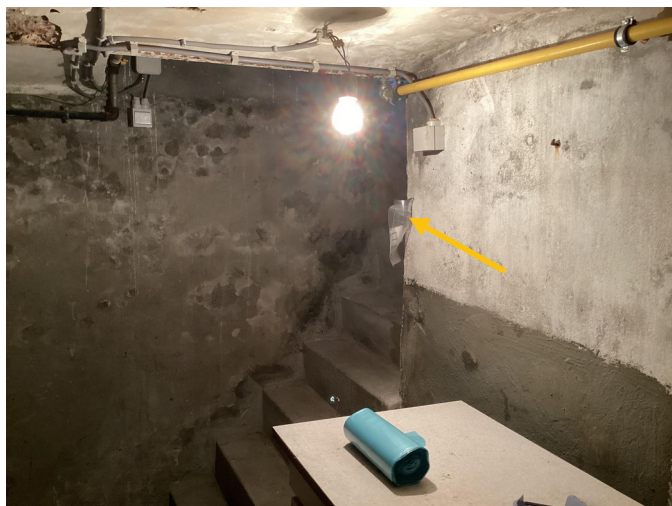
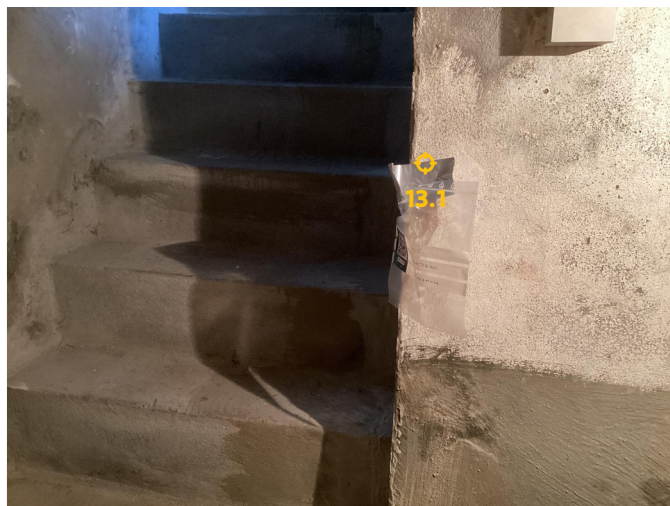
Fiche 13: Cementering kelder muur

Geen asbest

#	Type	Referentie	Resultaat
13.1	Mengmonster	M03	Geen asbest

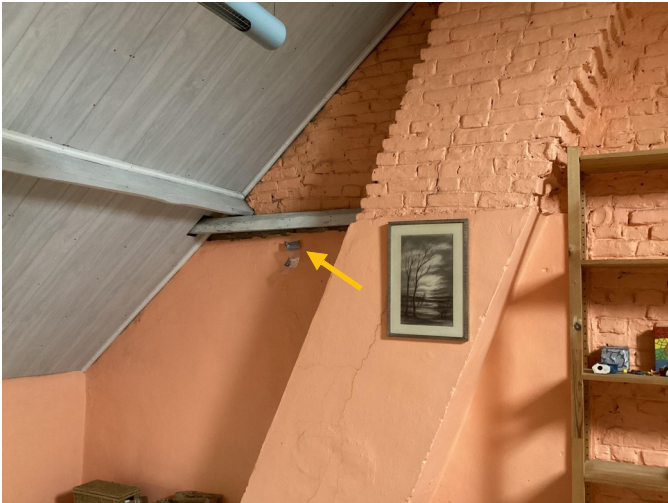
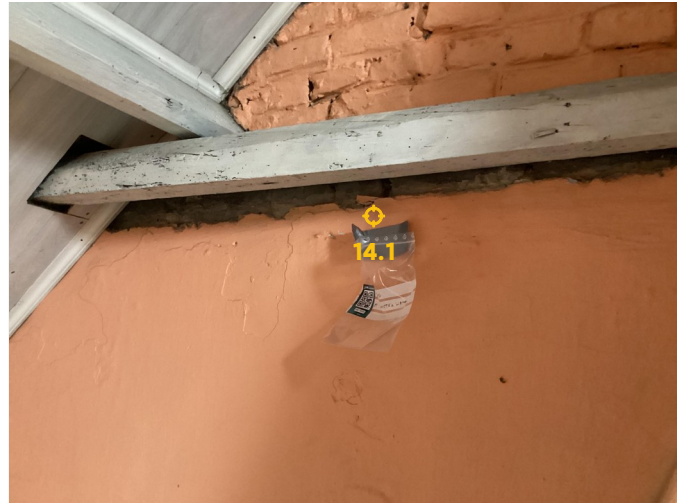
Fiche 14: Pleisterwerk wanden

Geen asbest

#	Type	Referentie	Resultaat
14.1	Mengmonster	M02	Geen asbest
