# Asbestinventarisatattest

Domien Geersstraat 7, 9041 Gent

Attestnummer : 20260526-000386.000

Uitgegeven op : 26.05.2026

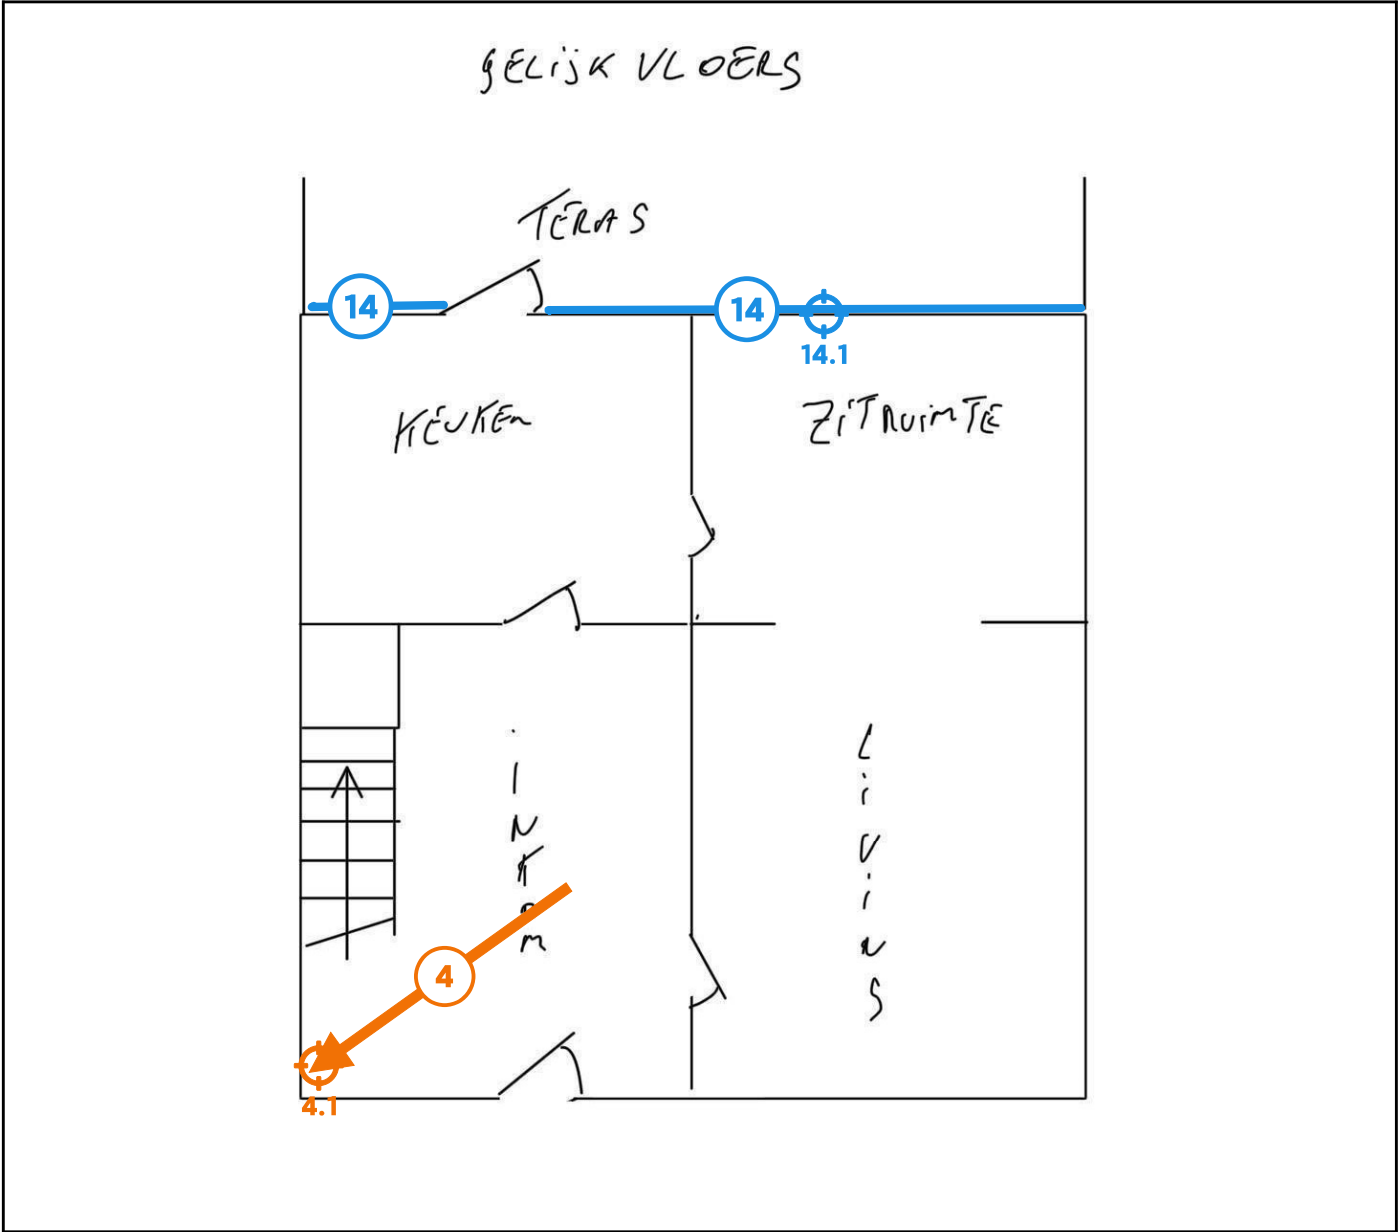
# Plan 1.7: Gelijkvloers stopverf en cementbuis

| Beschrijving | Type | Actie |
|---|---|---|
| 4. Cementbuis gelijkvloers aan teller | Asbestmateriaal | Maatregelen nemen |

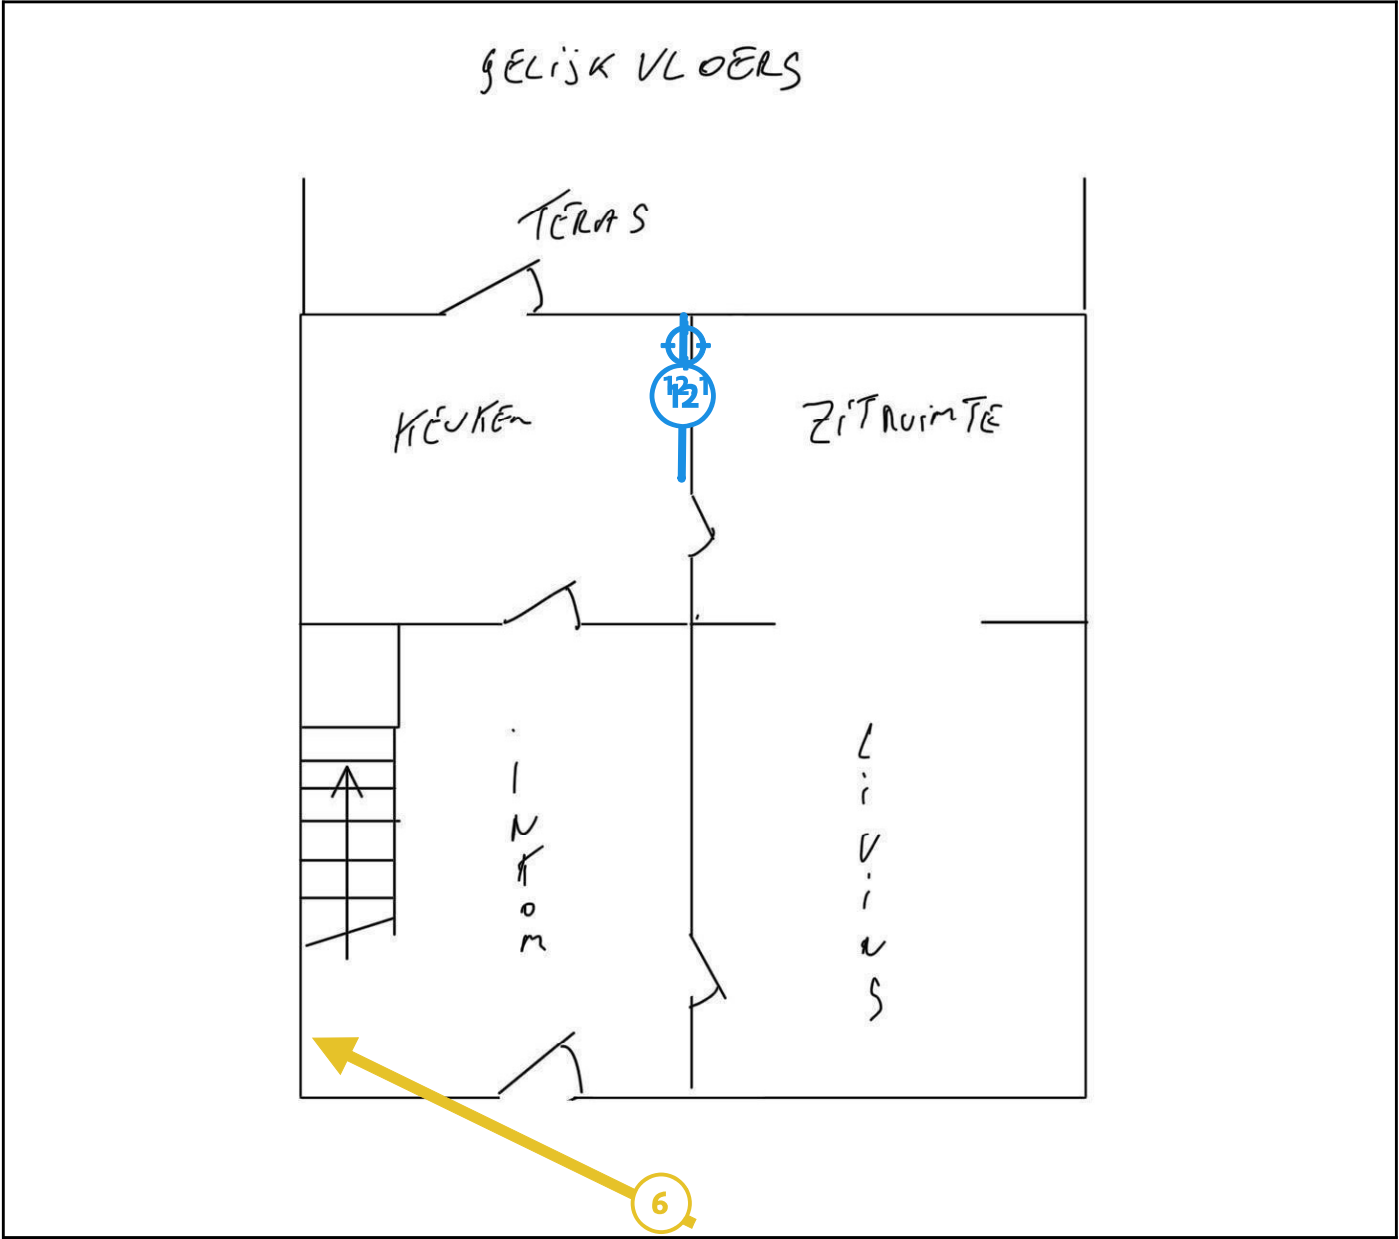
# Plan 1.8: Tegellijm en tegel keuken en bakeliet

| Beschrijving | Type | Actie |
|---|---|---|
| 6. Bakeliet meter- en zekering kast | Asbestmateriaal | Zorgvuldig beheren |

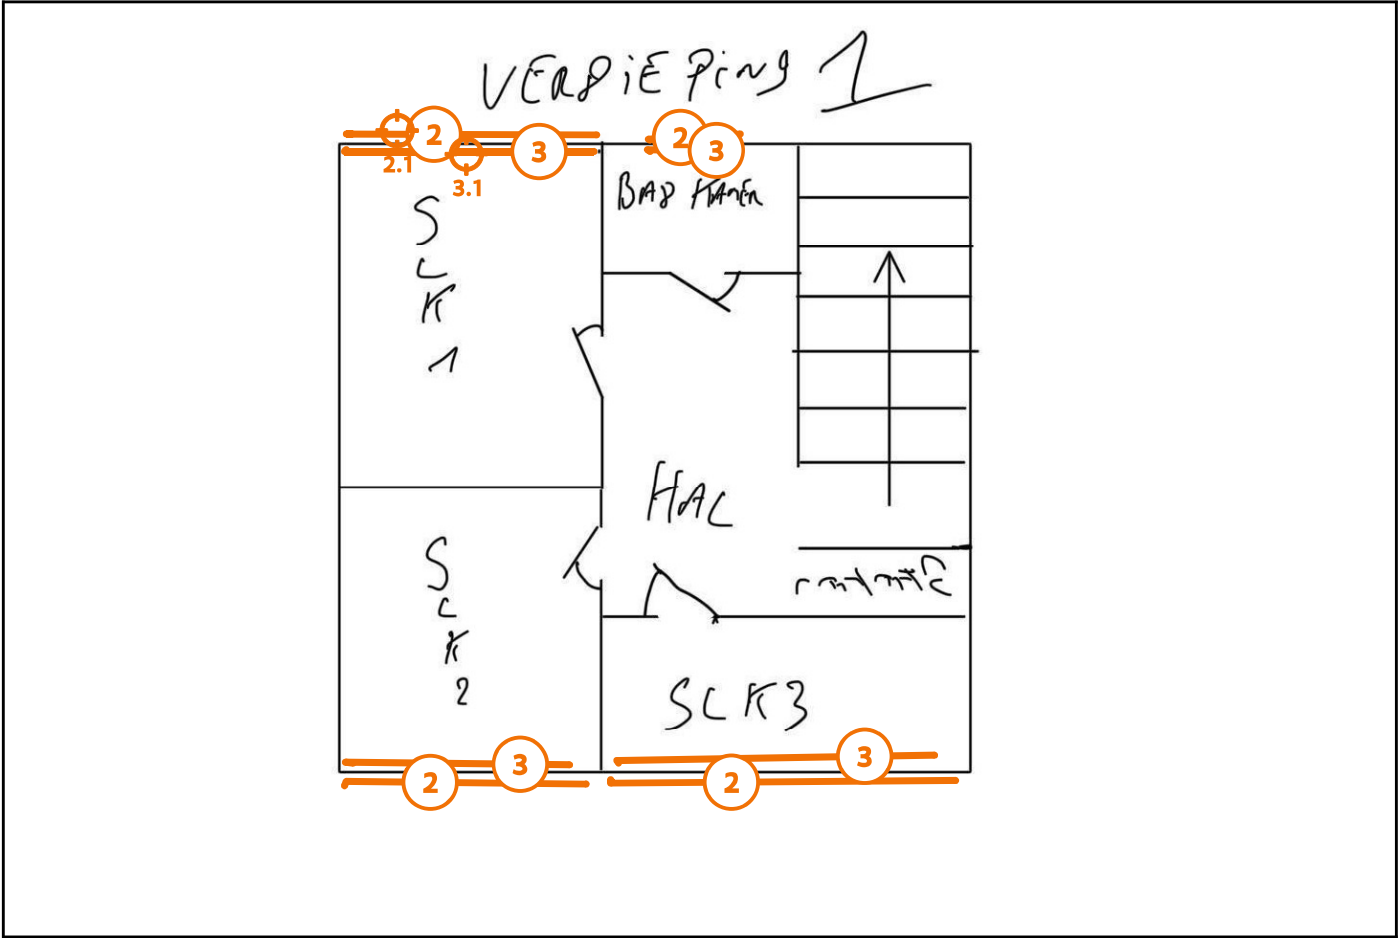
# Plan 1.11: Kit&Mastiek ramen

| Beschrijving | Type | Actie |
|---|---|---|
| 2. Mastiek/kit tussen glas en profiel - buiten | Asbestmateriaal | <a href="#">Verwijderen</a> |
| 3. Mastiek/kit tussen glas en profiel - Binnen | Asbestmateriaal | <a href="#">Verwijderen</a> |

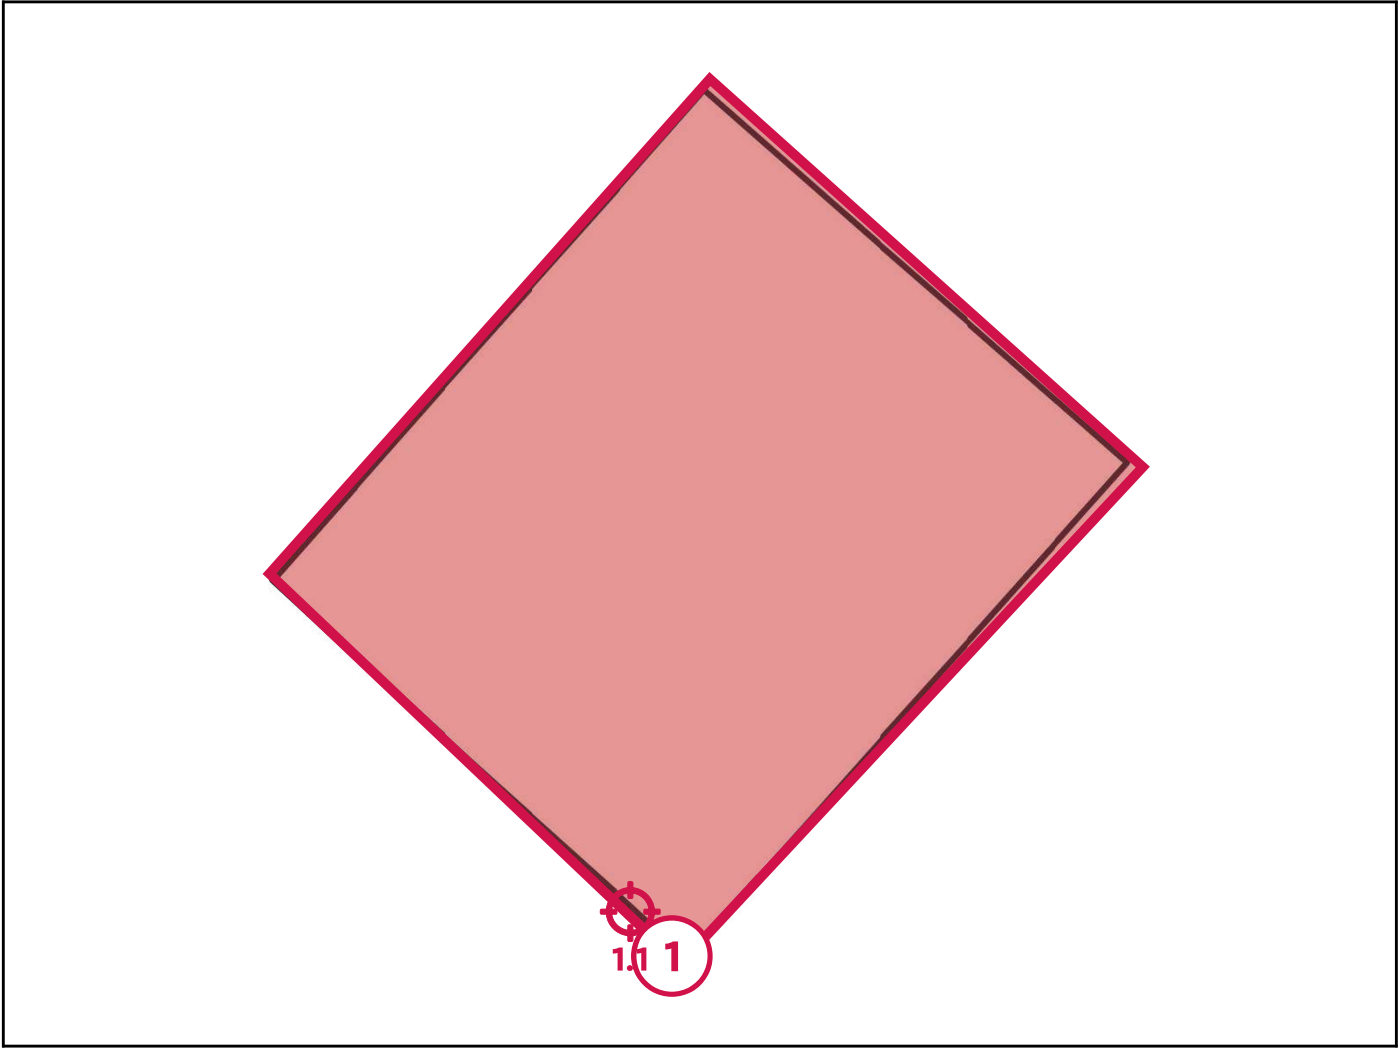
## Plan 2.1: Bijgebouw plan dak

| Beschrijving | Type | Actie |
|---|---|---|
| 1. dakbedekking - golfplaten | Asbestmateriaal | Dringend verwijderen |

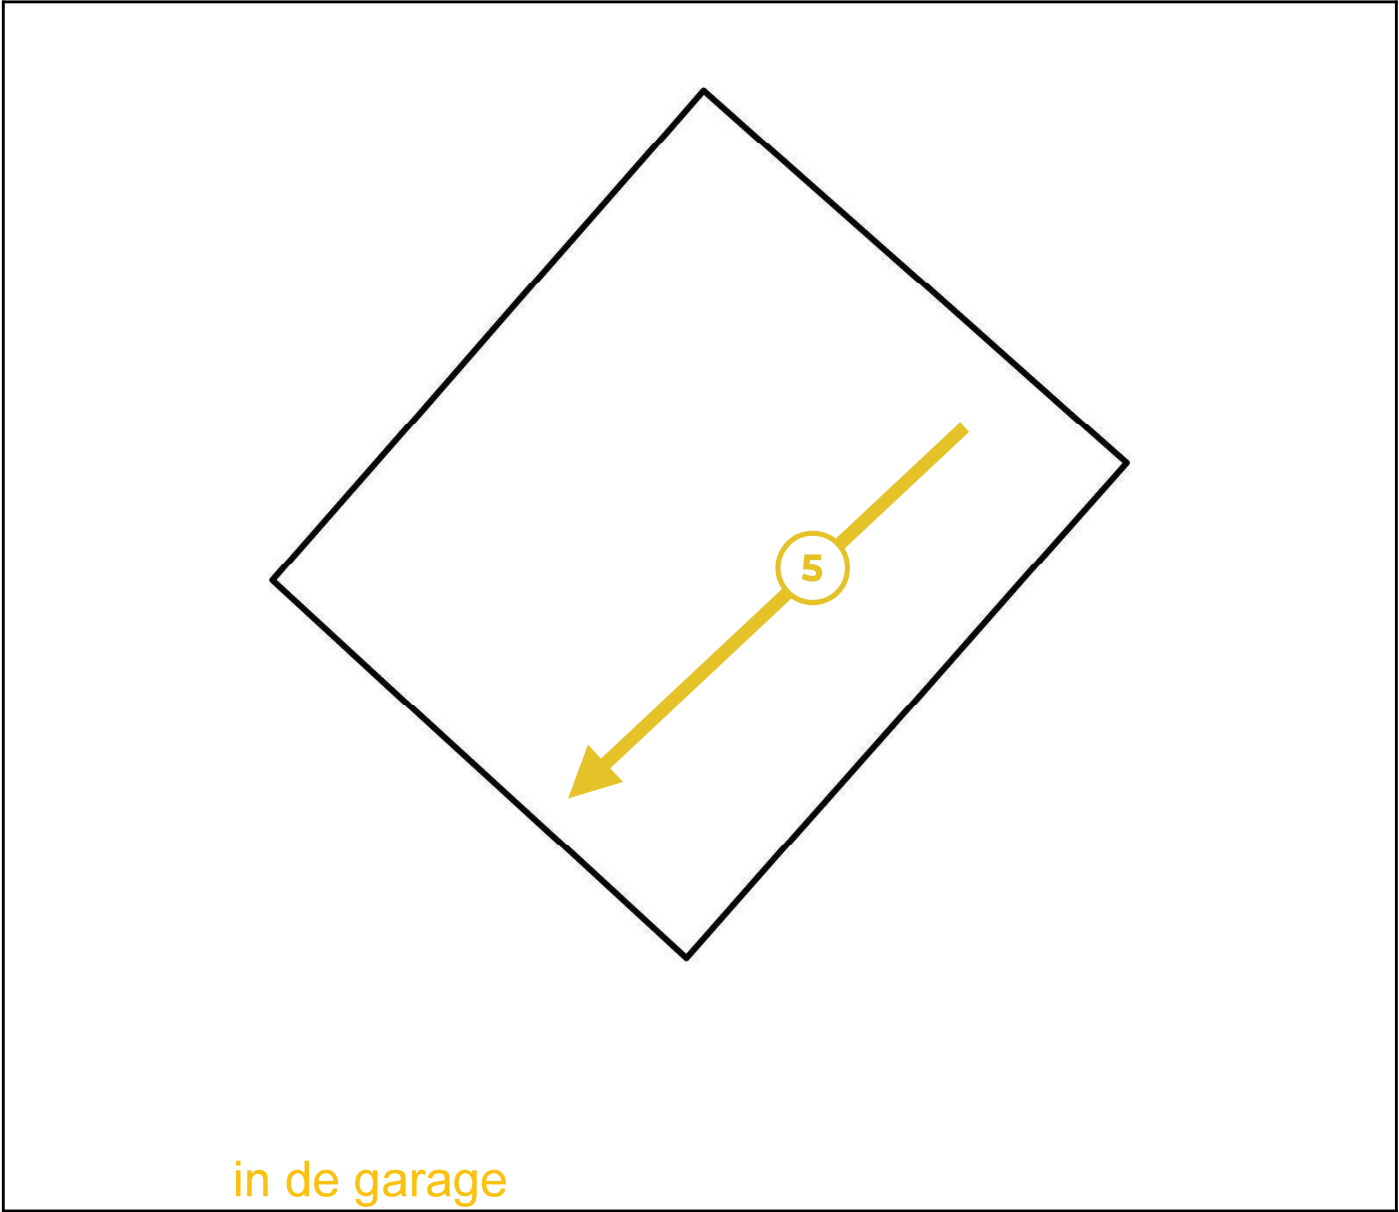
### Plan 2.3: Bijgebouw plan bakeliet

| Beschrijving | Type | Actie |
|---|---|---|
| 5. Bakeliet schakelmateriaal | Asbestmateriaal | Zorgvuldig beheren |

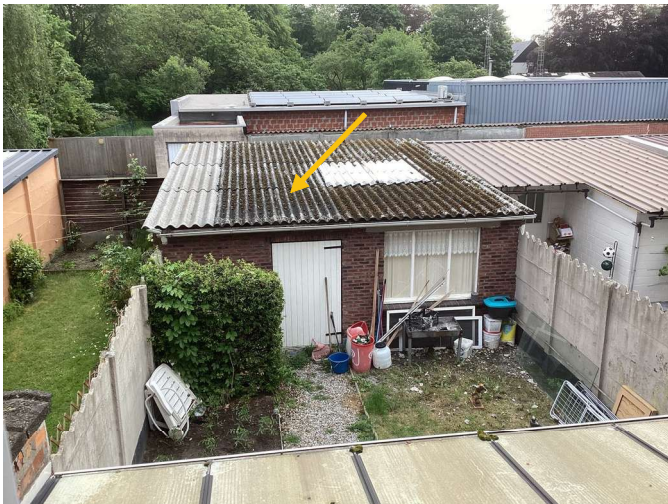
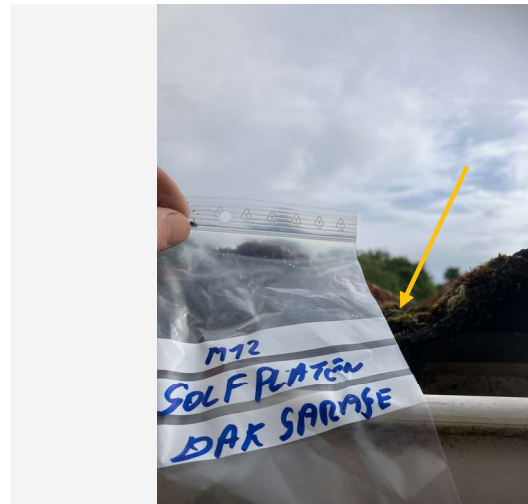
Het asbestmateriaal valt onder de mijlpaal van 2034.

**Dringend verwijderen**

| Eindbeoordeling materiaalrisico | Hoog materiaalrisico en/of hoge kans op vezelvrijgave |

| Asbestsoort (vezeltype) | Crocidoliet aanwezig |
| Toestand van het materiaal | Zwaar beschadigd, zwaar verweerd |

| # | Type | Referentie | Resultaat |
|---|---|---|---|
| 1.1 | Puntmonster | M12 | Chrysotiel, Crocidoliet |

| Beschrijving | dakbedekking - golfplaten |

- Zorg voor een veilig beheer. Vermijd het beschadigen van het asbestmateriaal. Controleer de toestand jaarlijks op wijzigingen.
- Verwijder dit asbestmateriaal zo snel mogelijk. Volg de toestand goed op.
- Hemelwater dat afspoelt van asbestcement daken of gevels kan asbestdeeltjes bevatten. Gebruik het enkel voor gesloten circuits (bv. spoelen toiletten). Reinig na het vervangen van het dak of de gevel de dakgoten en regenwaterput of -ton om asbesthoudend sediment of slib te verwijderen

- Eenvoudige handelingen: mag via doe-het-zelf of door werknemer(s) met opleidingsattest eenvoudige handelingen  
Bij het uitvoeren van eenvoudige handelingen, zoals toegestaan via doe-het-zelfmethoden of door werknemers met een opleidingsattest, is het gebruik van de juiste persoonlijke beschermingsmiddelen (PBM's) verplicht om blootstelling aan asbestvezels te voorkomen. Wij adviseren echter om asbest te laten verwijderen door een werknemer met opleidingscertificaat. Maar het is ook toegestaan via de doe-het-zelfmethode, mits de juiste voorzorgsmaatregelen en PBM's in acht worden genomen. De te gebruiken PBM's zijn:

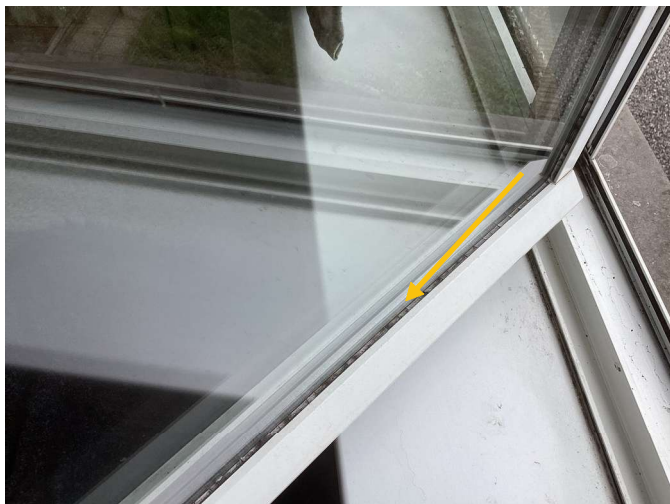
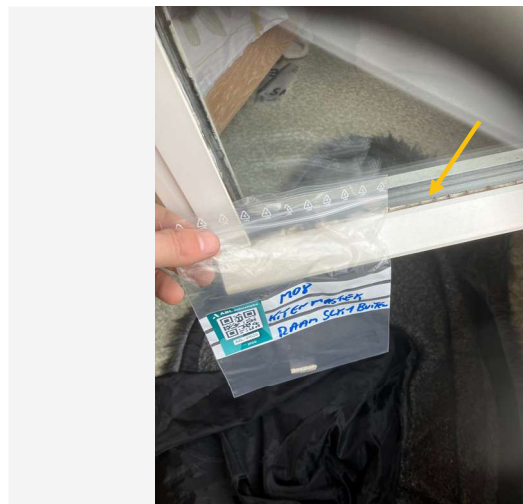
Het asbestmateriaal valt onder de mijlpaal van 2040.

Verwijderen

| Eindbeoordeling materiaalrisico | Verhoogd materiaalrisico en/of verhoogde kans op vezelvrijgave |

| Asbestsoort (vezeltype) | Alleen chrysotiel aanwezig |
| Toestand van het materiaal | Matig beschadigd, matig verweerd |

| # | Type | Referentie | Resultaat |
|---|---|---|---|
| 2.1 | Puntmonster | M08 | Chrysotiel |

| Beschrijving | Mastiek/kit tussen glas en profiel - buiten |

- Zorg voor een veilig beheer. Vermijd het beschadigen van het asbestmateriaal. Controleer de toestand jaarlijks op wijzigingen.

- Eenvoudige handelingen: mag via doe-het-zelf of door werknemer(s) met opleidingsattest eenvoudige handelingen  
Bij het uitvoeren van eenvoudige handelingen, zoals toegestaan via doe-het-zelfmethoden of door werknemers met een opleidingsattest, is het gebruik van de juiste persoonlijke beschermingsmiddelen (PBM's) verplicht om blootstelling aan asbestvezels te voorkomen. Wij adviseren echter om asbest te laten verwijderen door een werknemer met opleidingscertificaat. Maar het is ook toegestaan via de doe-het-zelfmethode, mits de juiste voorzorgsmaatregelen en PBM's in acht worden genomen. De te gebruiken PBM's zijn:
  - FFP3-mondmasker of halfgelaatsmasker met P3 filter
  - wegwerpoverall (Tyvek CATIII, type 5en 6)
  - afwasbaar schoeisel

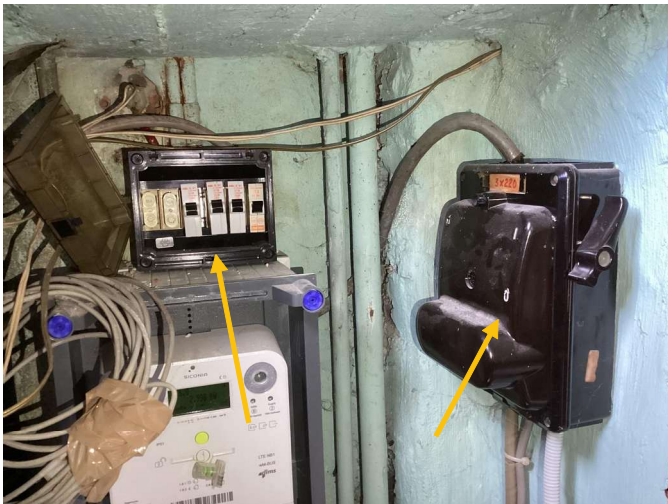
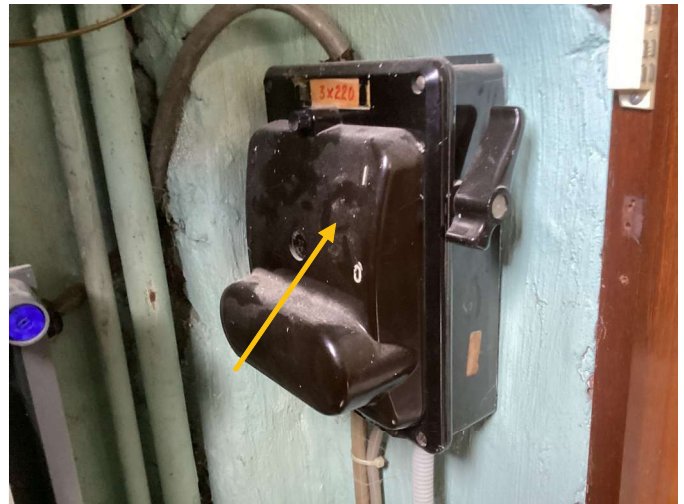
| Opmerking | De meterkast hoort toe aan de nutsmaatschappij en dient door hen vervangen/verwijderd te worden. |

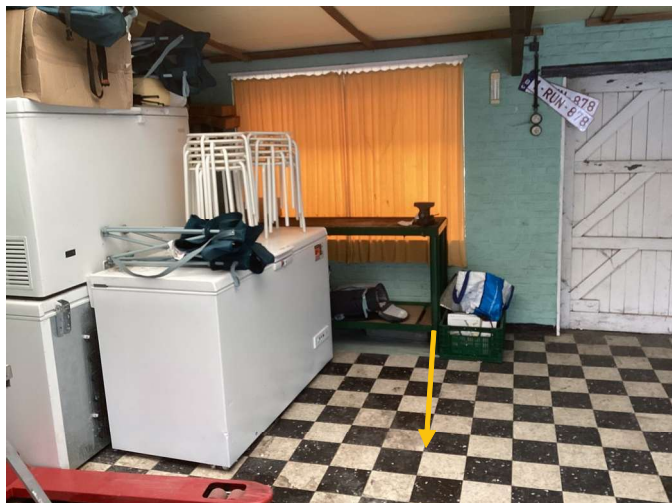
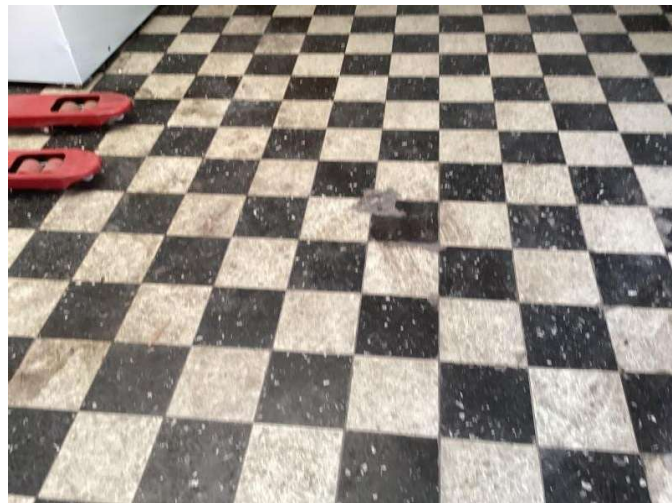
## Fiche 9: Tegellijm onder vloertegels en achter plinttegels

Advies
