# Asbestinventarisatetest

Biekorfstraat 15, 9000 Gent

Attestnummer : 20240518-000144.000

Uitgegeven op : 18.05.2024

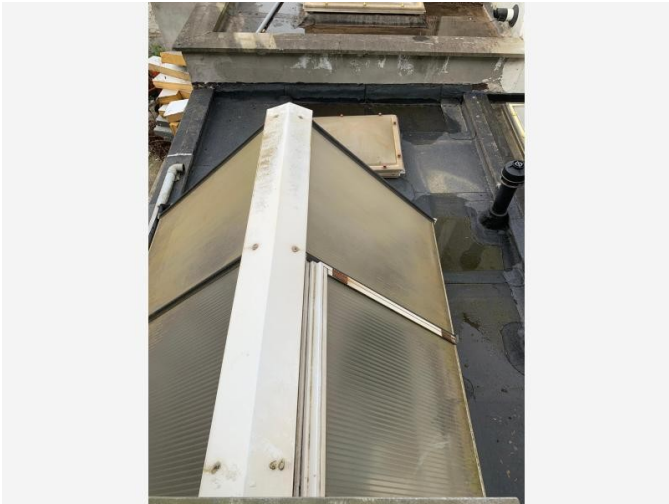
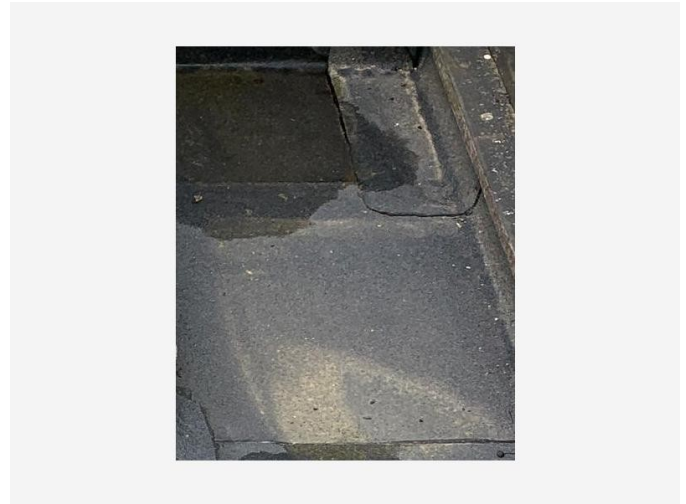
Het asbestmateriaal valt onder de mijlpaal van 2040.

| Eindbeoordeling materiaalarisico | Zeer laag materiaalarisico en/of zeer lage kans op vezelvrijgave |

| Toestand van het materiaal | Onbeschadigd, niet verweerd |

| Asbestmateriaal | Dak- en gevelbekleding - Roofing |
| Hoeveelheid (oppervlakte - aantal) | • 30,00 m² - 1 stuk |

- Zorg voor een veilig beheer. Vermijd het beschadigen van het asbestmateriaal. Controleer de toestand jaarlijks op wijzigingen.
- Zorg voor een veilig beheer en verwijder dit asbestmateriaal wanneer het bij werken eenvoudig bereikbaar wordt. Controleer de toestand jaarlijks op wijzigingen.
- Voer bijkomende staalname(s) uit.

- Eenvoudige handelingen: mag via doe-het-zelf of door werknemer(s) met opleidingsattest eenvoudige handelingen  
Hechtgebonden asbesttoepassingen kunnen door eenvoudige handelingen worden verwijderd. Door de complexe technische uitvoering is het wel aangeraden dienst te doen op een vakman.

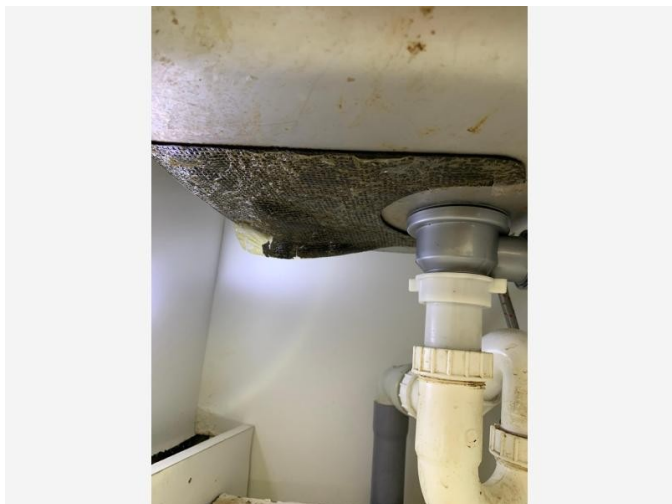
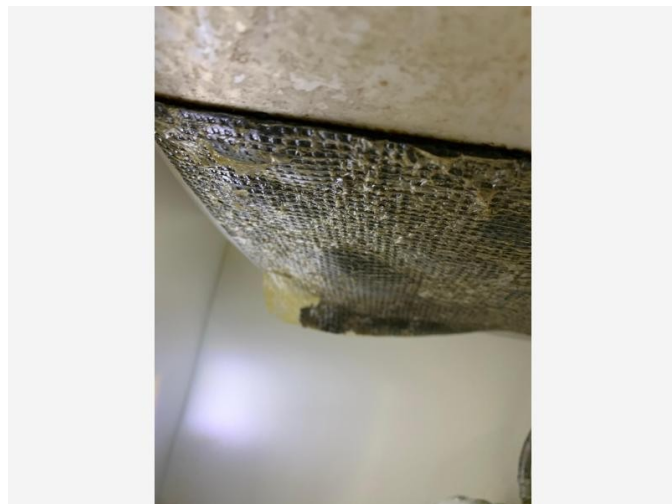
Het asbestmateriaal valt onder de mijlpaal van 2040.

| Eindbeoordeling materiaalisico | Zeer laag materiaalisico en/of zeer lage kans op vezelvrijgave |

| Toestand van het materiaal | Licht beschadigd, licht verweerd. Intact materiaal type Pical – asbestboard of categorie III 'gebondenheid' |

| Asbestmateriaal | In-situ afwerkingslagen - Lijm laag |

| Opmerking | <p>De hoeveelheid is een schatting gemaakt op moment van expertise.</p> <p>Onderaan de spoelbak in de keuken is een zwarte lijmlaag te zien.</p> |

- Zorg voor een veilig beheer. Vermijd het beschadigen van het asbestmateriaal. Controleer de toestand jaarlijks op wijzigingen.
- Zorg voor een veilig beheer en verwijder dit asbestmateriaal wanneer het bij werken eenvoudig bereikbaar wordt. Controleer de toestand jaarlijks op wijzigingen.
- Voer bijkomende staalname(s) uit.

- Eenvoudige handelingen: mag via doe-het-zelf of door werknemer(s) met opleidingsattest eenvoudige handelingen  
Hechtgebonden asbesttoepassingen mogen zelf verwijderd worden. Demonteer voorzichtig en voer dubbel verpakt af.

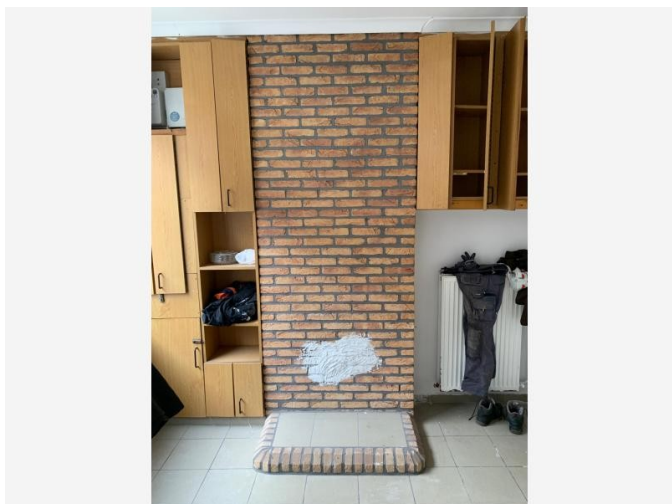
In de woning staan enkele schoorstenen. In de woonkamer is te zien dat deze dichtgemaakt zijn. De deskundige kan hierbij geen uitspraak doen over mogelijks verborgen asbesttoepassingen in de schoorsteen/schouw - opbouw.

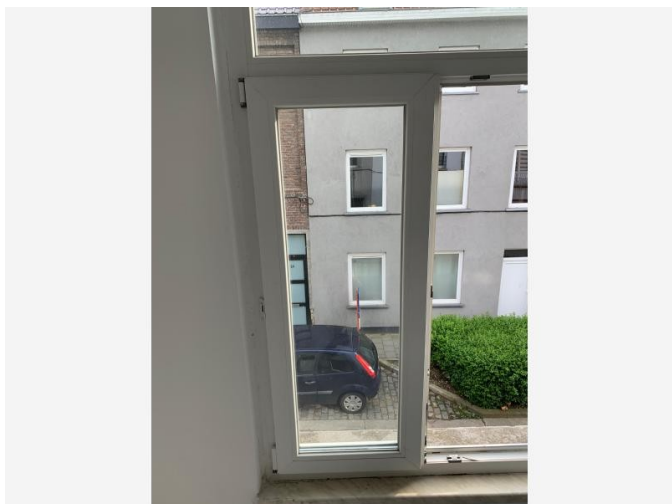
De ramen deuren betreffen PVC kozijnen met dubbele beglazing.

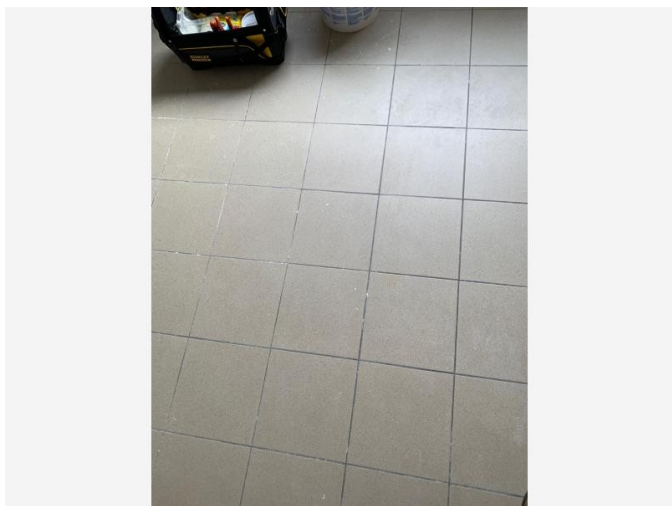
Op het gelijkvloers is de vloerafwerking in keramische tegels. Eventuele onderliggende lagen kunnen niet worden onderzocht.

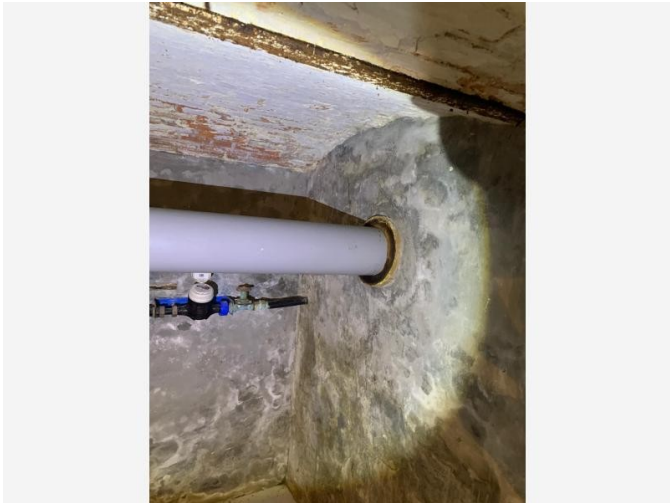
In de kelder bevindt zich een kunststof afvoerleiding doorheen de ruimte. De deskundige kan geen uitsluitsel geven over verborgen stukken van de afvoer/riolering.

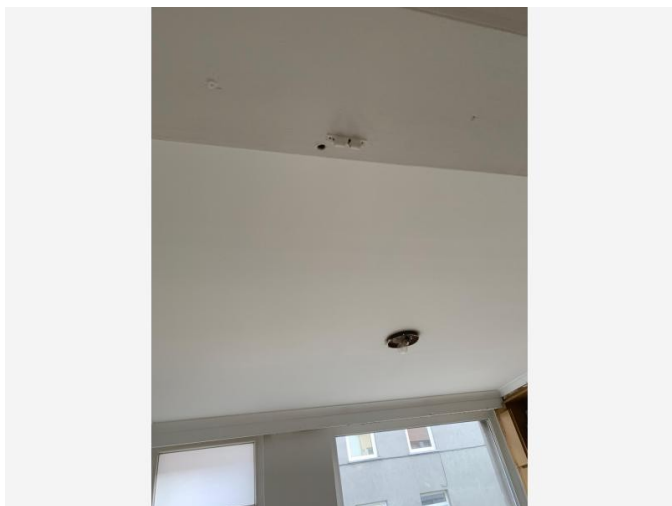
De plafonds betreffen gips-kartonplaten.

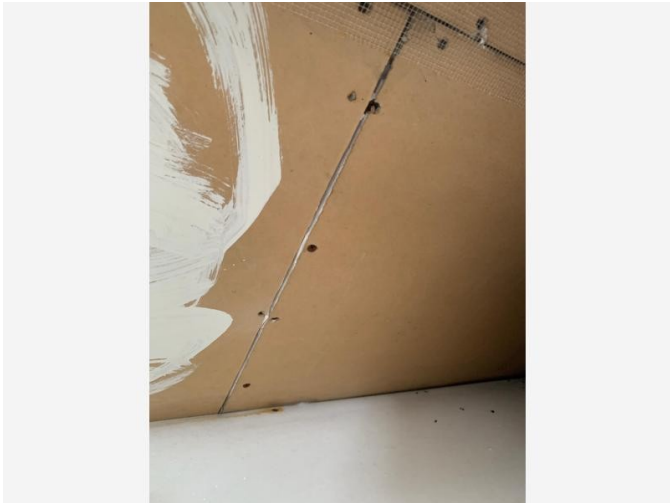
De bekleding van het hellend dak is afgewerkt met gips-kartonplaten.

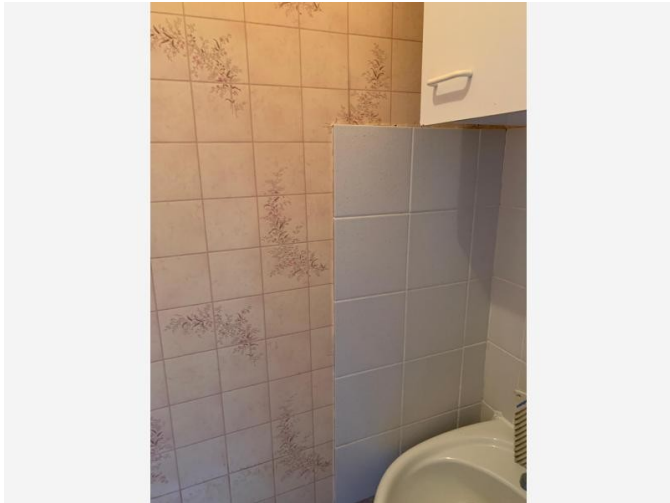
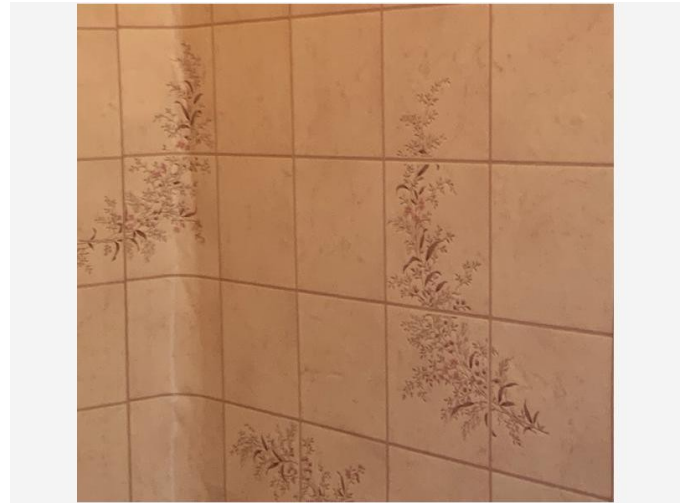
## Fiche 11: Vloerzeil

Geen asbest

| Opmerking | <p>De hoeveelheid is een schatting gemaakt op moment van expertise.</p> <p>Het betreft het vloerzeil dat aan de wanden werd aangebracht. Het vloerzeil als vloerbedekking betreft een pvc-vloerzeil.</p> |

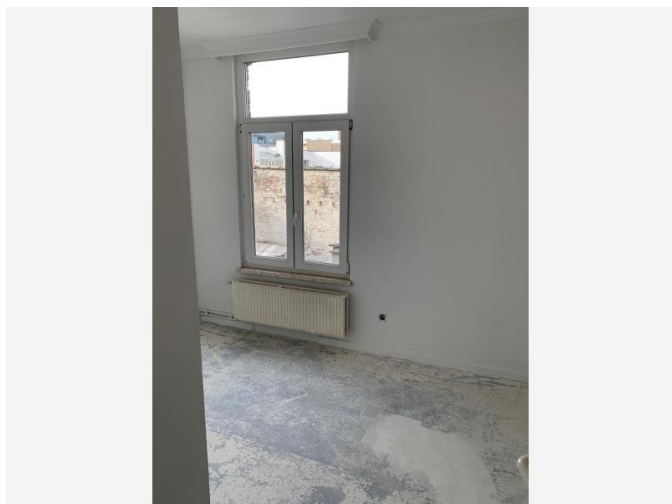
## Fiche 12: Pleisterwerk muren

Geen asbest
