# Asbestinventarisatattest

Azaleastraat 24, 9040 Gent

Attestnummer : 20260917-000208.000

Uitgegeven op : 17.09.2026

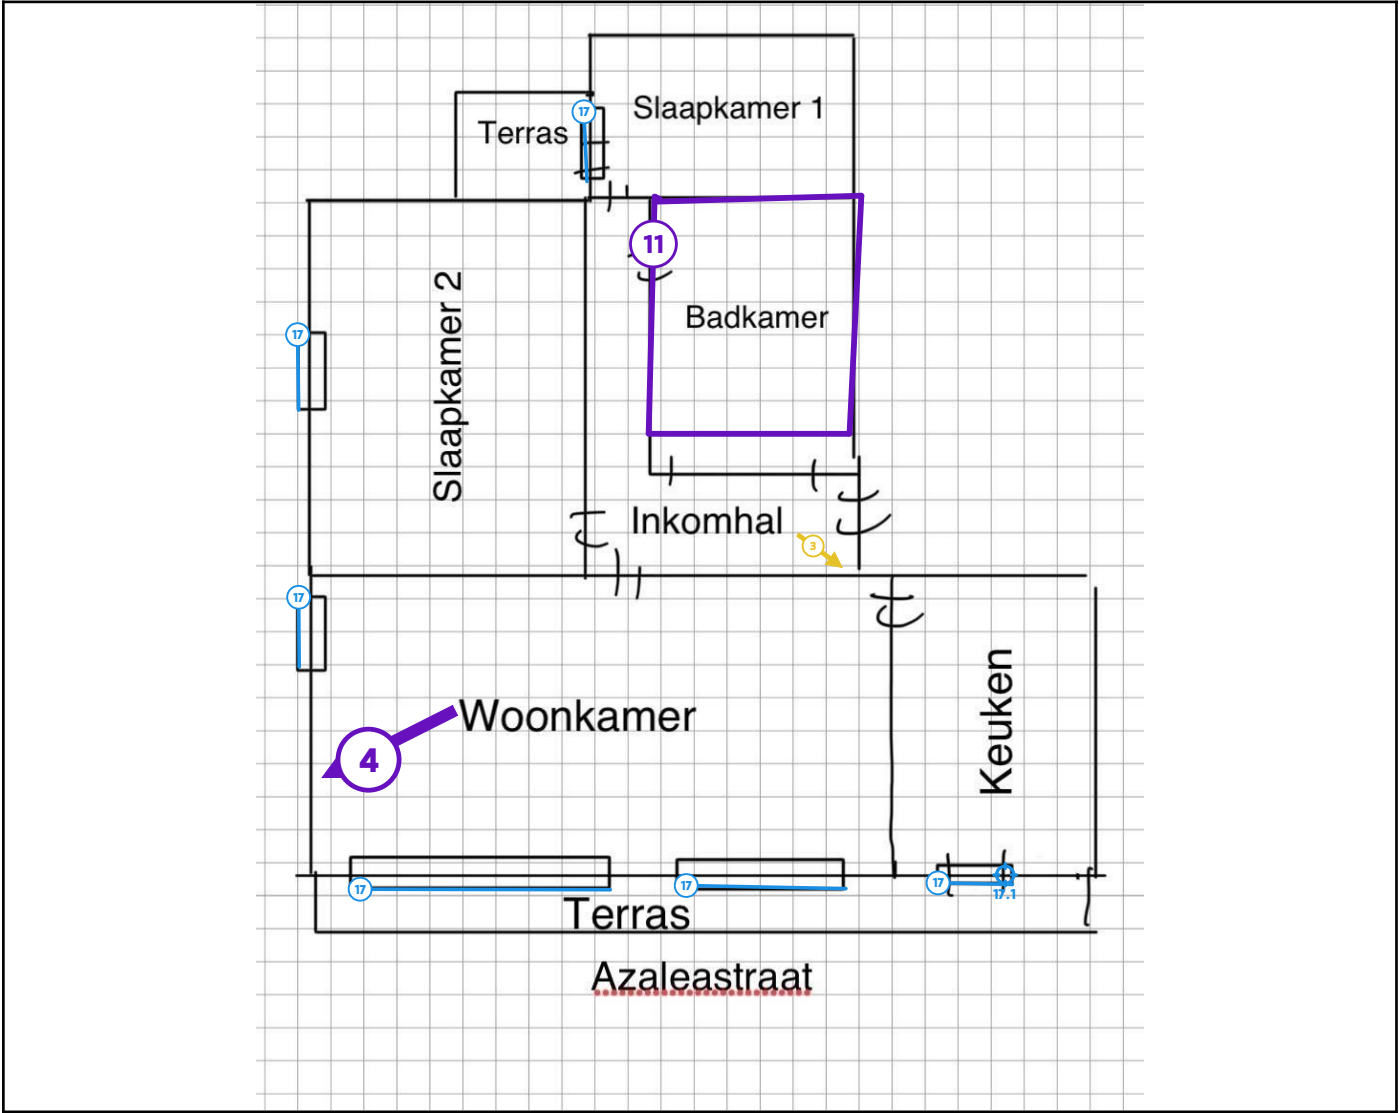
# Plan 1.5: Appartement

| Beschrijving | Type | Actie |
|---|---|---|
| 3. Bakeliet zekering kast | Asbestmateriaal | Zorgvuldig beheren |
| 4. Binnenzijde en bovenzijde van de schouw | Beperking | - |

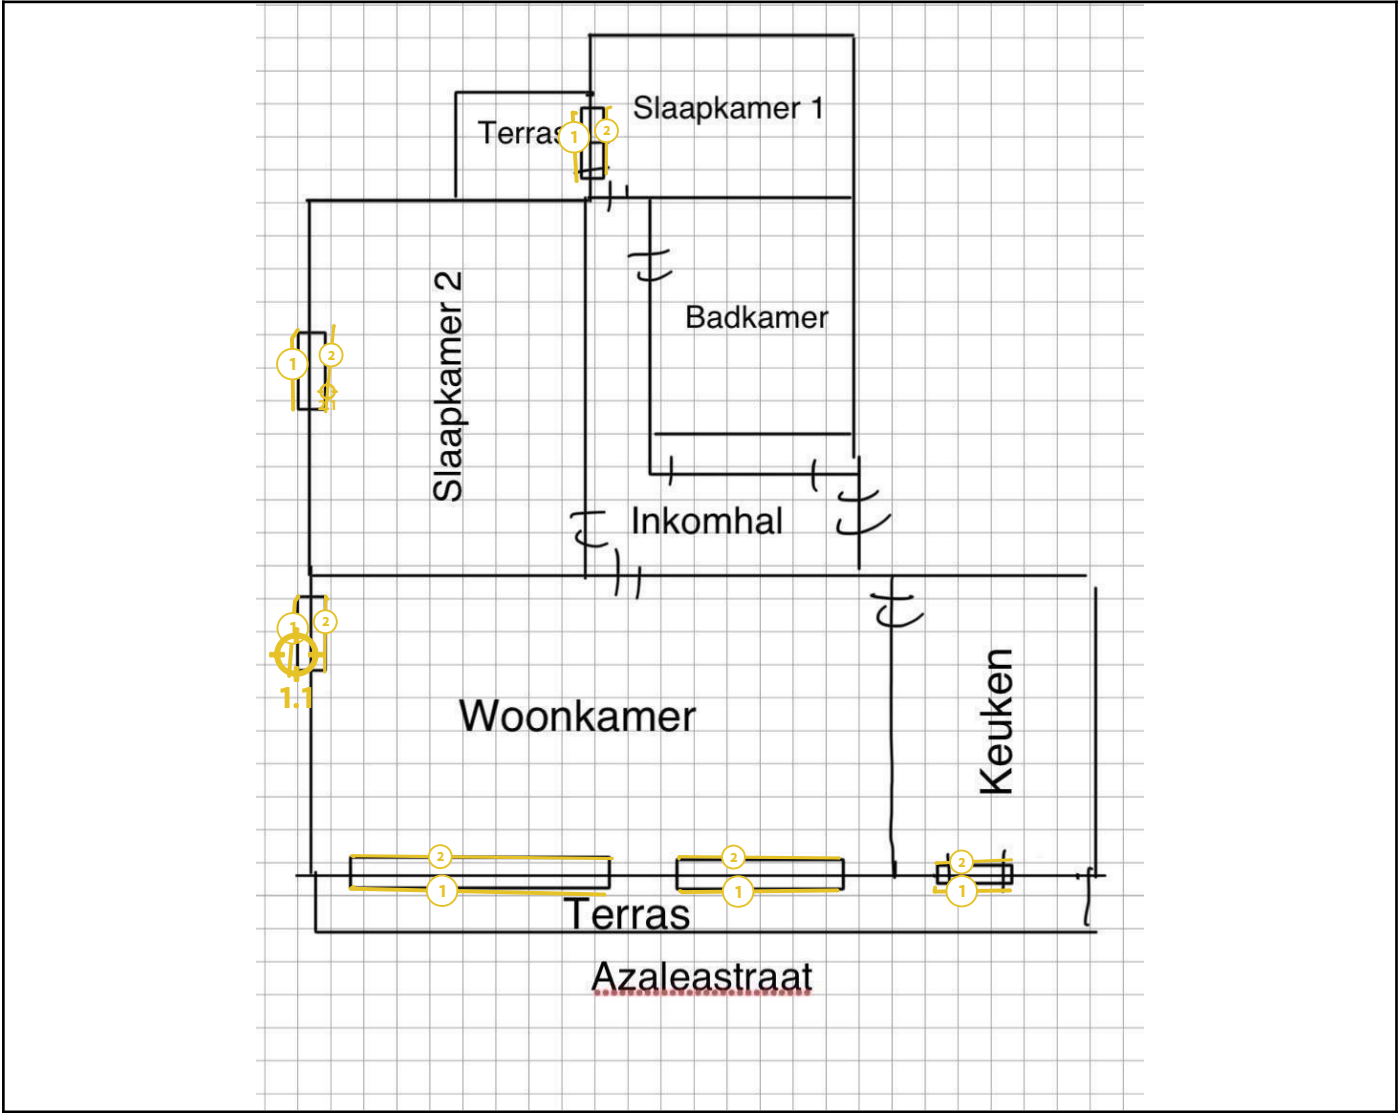
# Plan 1.8: Appartement

| Beschrijving | Type | Actie |
|---|---|---|
| 1. Mastiek/kit tussen glas en profiel - buiten | Asbestmateriaal | Zorgvuldig beheren |
| 2. Mastiek/kit tussen glas en profiel - Binnen | Asbestmateriaal | Zorgvuldig beheren |

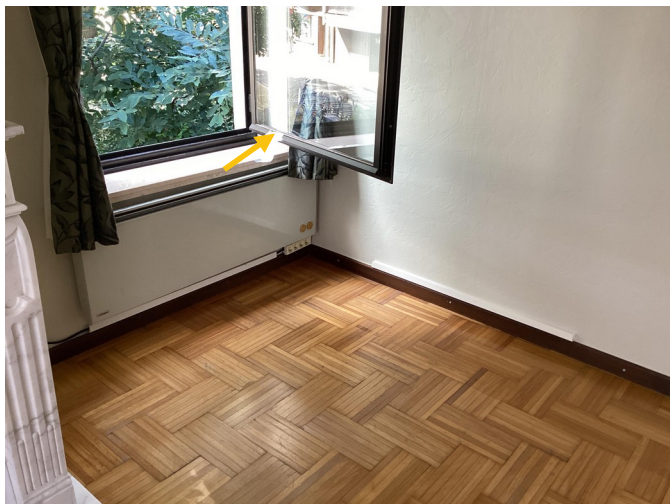
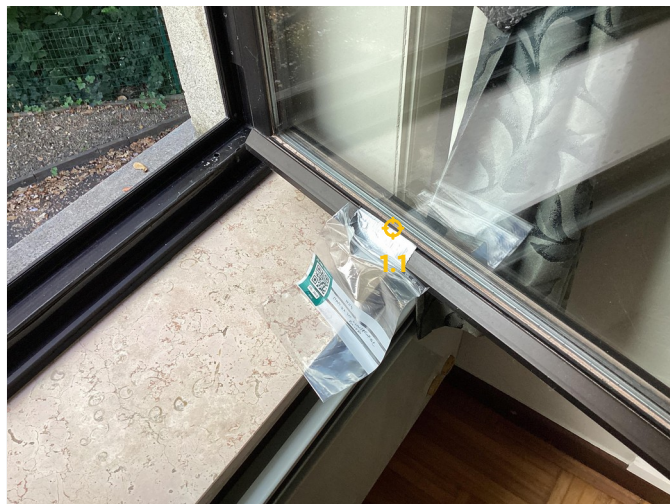
| Eindbeoordeling materiaalisico | Laag materiaalisico en/of verlaagde kans op vezelvrijgave |

| Asbestsoort (vezeltype) | Alleen chrysotiel aanwezig |
| Asbestconcentratie | Laag (< 50%) |
| Afschermingsgraad van het gehele materiaal | Geheel of deels vrij aan de buitenlucht, maar geen contact met binnenlucht |
| Toestand van het materiaal | Licht beschadigd, licht verweerd. Intacte calciumsilicaatplaat of materiaal met categorie 3-gebondenheid |

| # | Type | Referentie | Resultaat |
|---|---|---|---|
| 1.1 | Puntmonster | M04 | Chrysotiel |

| Beschrijving | Mastiek/kit tussen glas en profiel - buiten |

Zorgvuldig beheren

- Zorg voor een veilig beheer. Vermijd het beschadigen van het asbestmateriaal. Controleer de toestand jaarlijks op wijzigingen.

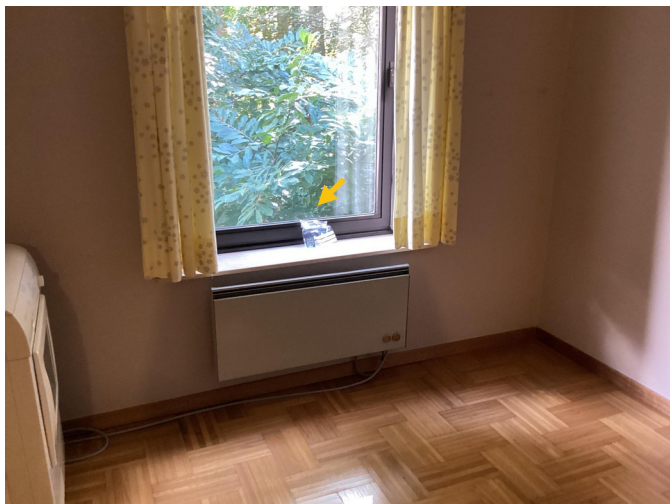
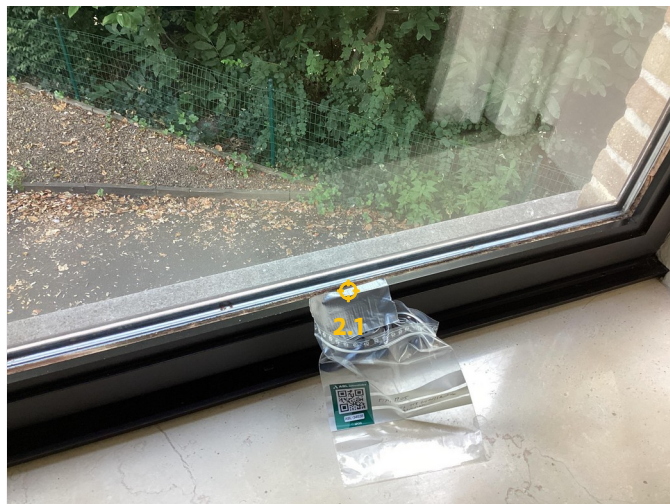
| Eindbeoordeling materiaalrisico | Laag materiaalrisico en/of verlaagde kans op vezelvrijgave |

| Asbestsoort (vezeltype) | Alleen chrysotiel aanwezig |
| Asbestconcentratie | Laag (< 50%) |
| Afschermingsgraad van het gehele materiaal | Geheel of deels vrij aan de binnenlucht, maar geen contact met binnenluchtstromen |
| Toestand van het materiaal | Licht beschadigd, licht verweerd. Intacte calciumsilicaatplaat of materiaal met categorie 3-gebondenheid |

| # | Type | Referentie | Resultaat |
|---|---|---|---|
| 2.1 | Puntmonster | M05 | Chrysotiel |

| Beschrijving | Mastiek/kit tussen glas en profiel - Binnen |

Zorgvuldig beheren

- Zorg voor een veilig beheer. Vermijd het beschadigen van het asbestmateriaal. Controleer de toestand jaarlijks op wijzigingen.

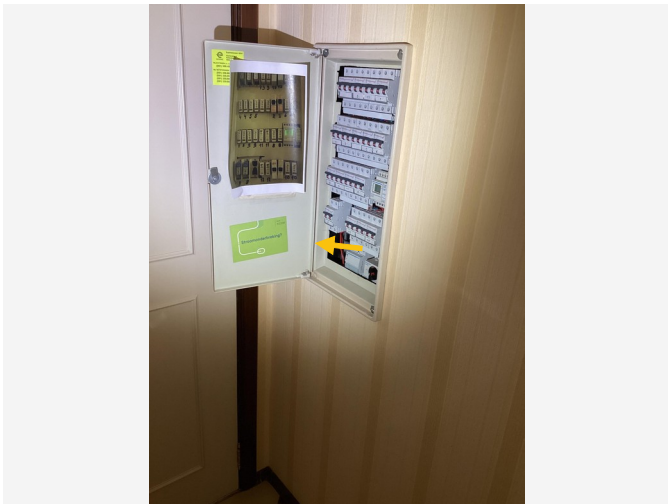
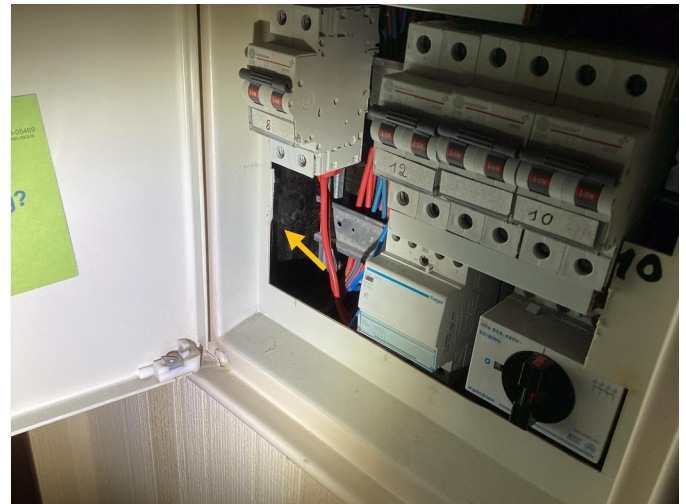
| Eindbeoordeling materiaalrisico | Laag materiaalrisico en/of verlaagde kans op vezelvrijgave |

| Asbestsoort (vezeltype) | Crocidoliet aanwezig |
| Asbestconcentratie | Laag (< 50%) |
| Afschermingsgraad van het gehele materiaal | Geheel of deels vrij aan de binnenlucht, maar geen contact met binnenluchtstromen |
| Toestand van het materiaal | Onbeschadigd, niet verweerd |

| Beschrijving | Bakeliet zekering kast |
| Opmerking | Het betreft het elektrisch bord in de inkomhal |

Zorgvuldig beheren

- Zorg voor een veilig beheer. Vermijd het beschadigen van het asbestmateriaal. Controleer de toestand jaarlijks op wijzigingen.
