# Asbestinventarisatetest

Wildebrake 22, 9041 Gent

Attestnummer : 20260804-000093.000

Eindconclusie:

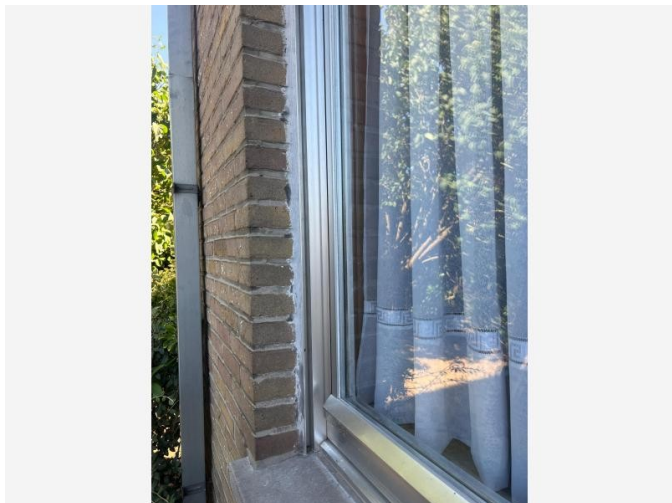
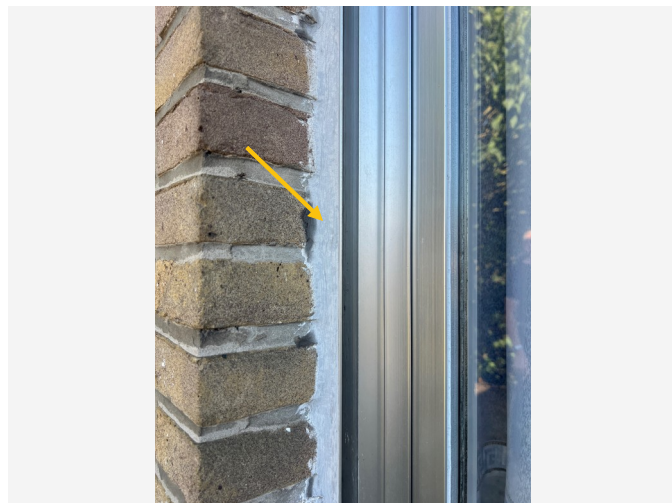
# Fiche 1: Kitwerken tussen buitenparement en schrijnwerk

| Eindbeoordeling materiaalrisico | Laag materiaalrisico en/of verlaagde kans op vezelvrijgave |

| Toestand van het materiaal | Licht beschadigd, licht verweerd. Intacte calciumsilicaatplaat of materiaal met categorie 3-gebondenheid |

| # | Type | Referentie | Resultaat |
|---|---|---|---|
| 1.1 | Puntmonster | C - 1 | Chrysotiel |

- Zorg voor een veilig beheer. Vermijd het beschadigen van het asbestmateriaal. Controleer de toestand jaarlijks op wijzigingen.

- Eenvoudige handelingen: enkel door erkend asbestverwijderaar  
Het gaat om een hechtgebonden (buitentoepassing) die beschadigd is of waarbij er vrije vezels zichtbaar zijn én waarbij de verwijdering geen aanleiding geeft tot wijziging van de toestand.

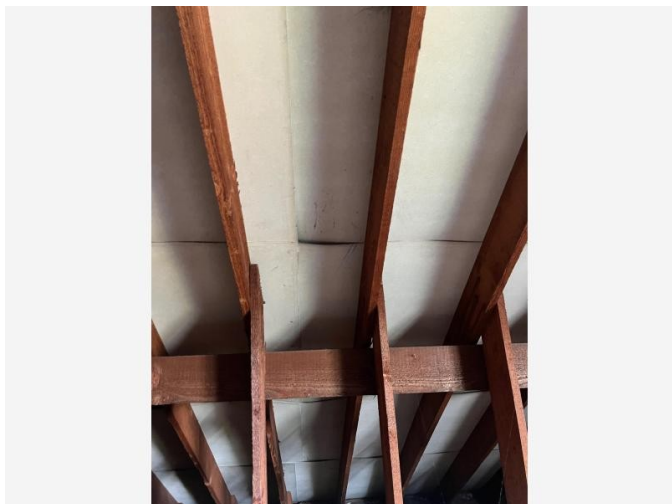
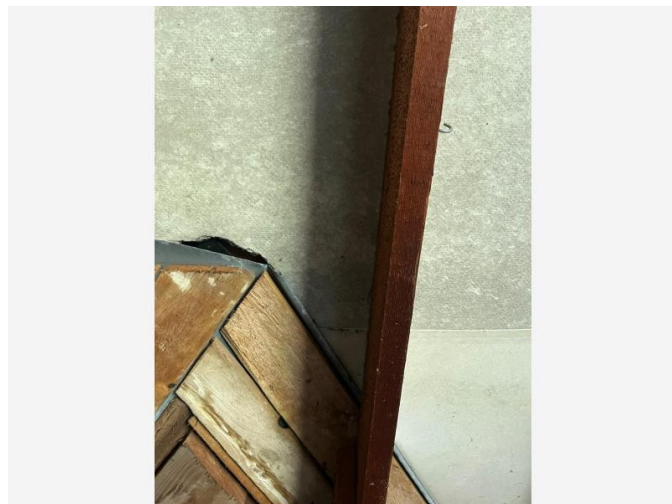
| Eindbeoordeling materiaalrisico | Laag materiaalrisico en/of verlaagde kans op vezelvrijgave |

| Asbestsoort (vezeltype) | Crocidoliet aanwezig |
| Toestand van het materiaal | Onbeschadigd, niet verweerd |

- Zorg voor een veilig beheer. Vermijd het beschadigen van het asbestmateriaal. Controleer de toestand jaarlijks op wijzigingen.

- Eenvoudige handelingen: enkel door erkend asbestverwijderaar  
De onderdakplaten zijn genageld/geniet. Dit wil zeggen dat de platen niet in 1 geheel verwijderd kunnen worden (bij geschroefde onderdakplaten kan dit wel) zonder dat de matrix beschadigd wordt.

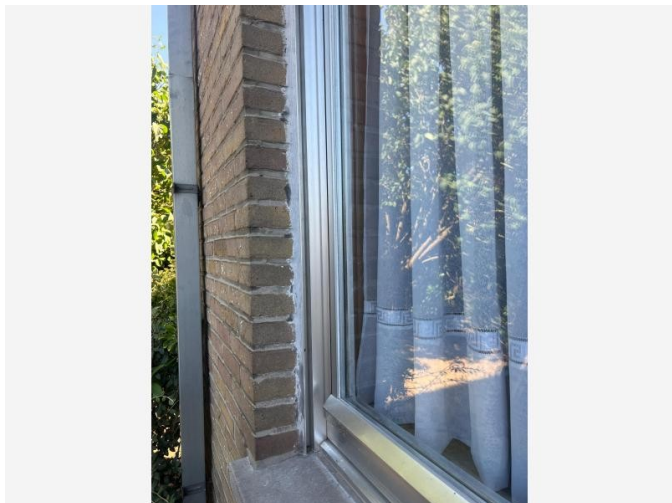
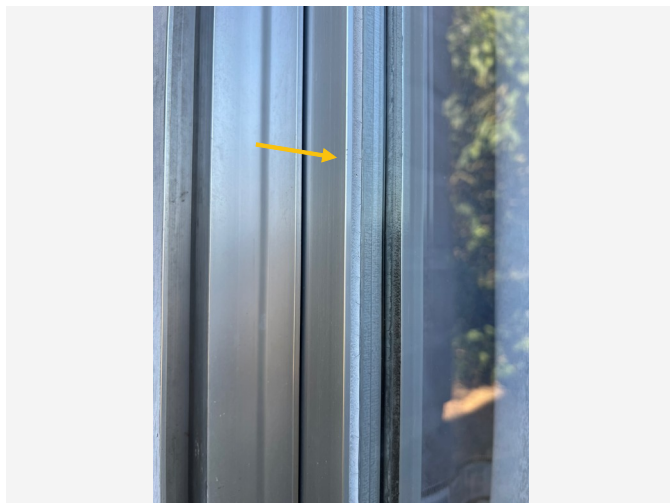
## Fiche 3: Kitwerken binnenzijde tussen schrijnwerk en glas – oude beglazing

| Eindbeoordeling materiaalrisico | Laag materiaalrisico en/of verlaagde kans op vezelvrijgave |

| Toestand van het materiaal | Licht beschadigd, licht verweerd. Intacte calciumsilicaatplaat of materiaal met categorie 3-gebondenheid |

| # | Type | Referentie | Resultaat |
|---|---|---|---|
| 3.1 | Puntmonster | B - 1 | Chrysotiel |

- Zorg voor een veilig beheer. Vermijd het beschadigen van het asbestmateriaal. Controleer de toestand jaarlijks op wijzigingen.

- Eenvoudige handelingen: enkel door erkend asbestverwijderaar  
Het gaat om een hechtgebonden (buitentoepassing) die licht beschadigd is of waarbij er vrije vezels zichtbaar zijn én waarbij de verwijdering geen aanleiding geeft tot wijziging van de toestand.

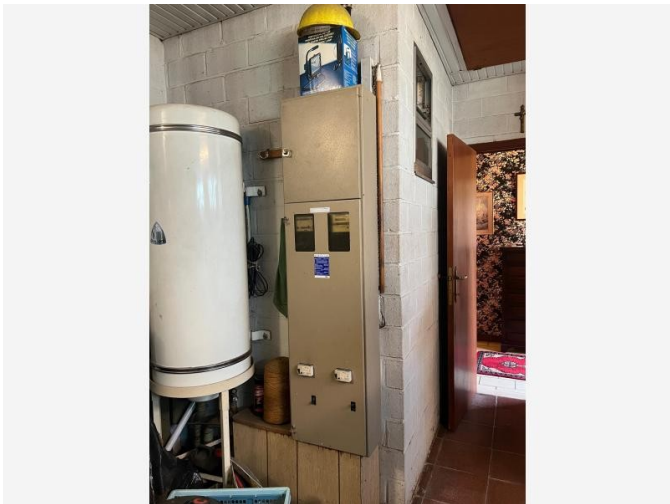
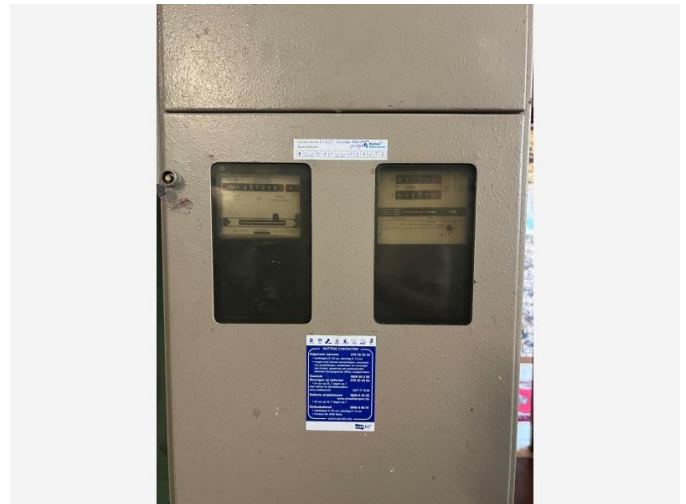
Dit is eigendom van de nutsbeheerder en zal ook door hen dienen worden te veranderd.

| Eindbeoordeling materiaalarisico | Zeer laag materiaalarisico en/of zeer lage kans op vezelvrijgave |

| Asbestsoort (vezeltype) | Crocidoliet aanwezig |

- Zorg voor een veilig beheer. Vermijd het beschadigen van het asbestmateriaal. Controleer de toestand jaarlijks op wijzigingen.

- Eenvoudige handelingen: mag via doe-het-zelf of door werknemer(s) met opleidingsattest eenvoudige handelingen  
Volgens OVAM ([www.ovam.vlaanderen.be/wie-mag-wat-verwijderen](http://www.ovam.vlaanderen.be/wie-mag-wat-verwijderen)) mogen particulieren enkel bepaalde asbesttoepassingen zelf verwijderen. Binnen een gebouw is dit uitsluitend toegestaan voor intact hechtgebonden asbest. Het materiaal mag niet beschadigd zijn en er mogen geen vrije vezels zichtbaar zijn. Beschadigd of niet-hechtgebonden asbest binnenshuis moet steeds door een erkende asbestverwijderaar worden verwijderd.

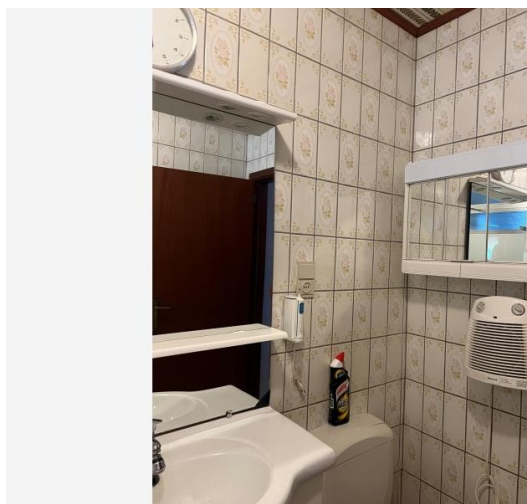
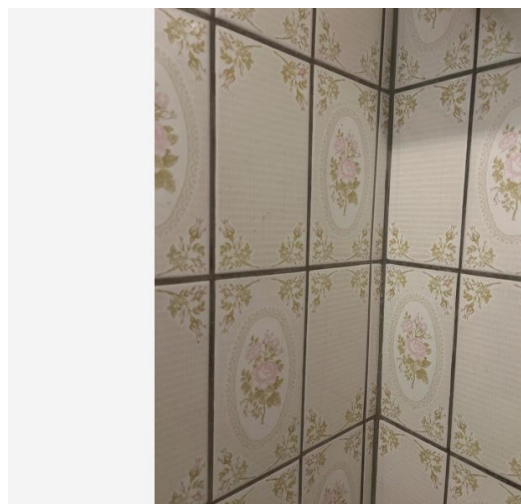
## Fiche 10: Lijm laag achter de faïencetegel van de badkamer

### Informatie over een materiaal dat de asbestdeskundige niet kan waarnemen of vaststellen

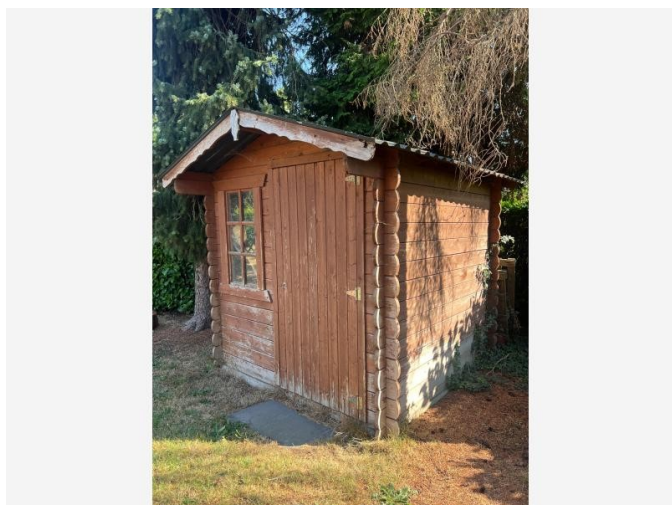
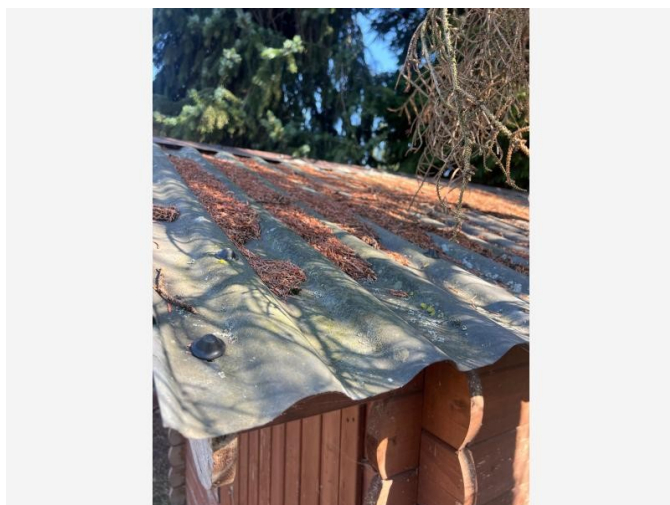
### Fiche 13: Dak in harde kunststof - tuinberging

| Beschrijving | Notitie | Terug te vinden op plannen |
|---|---|---|
| Fiche 13: Dak in harde kunststof - tuinberging | Het dak van de tuinberging is in harde kunststof en dus niet-asbestverdacht. | Plan 2.1: Tuinberging plan |
