# Asbestinventarisatetest

Ledergemstraat 49, 9041 Gent

Attestnummer : 20260828-000412.000

**Niet-asbestveilig**

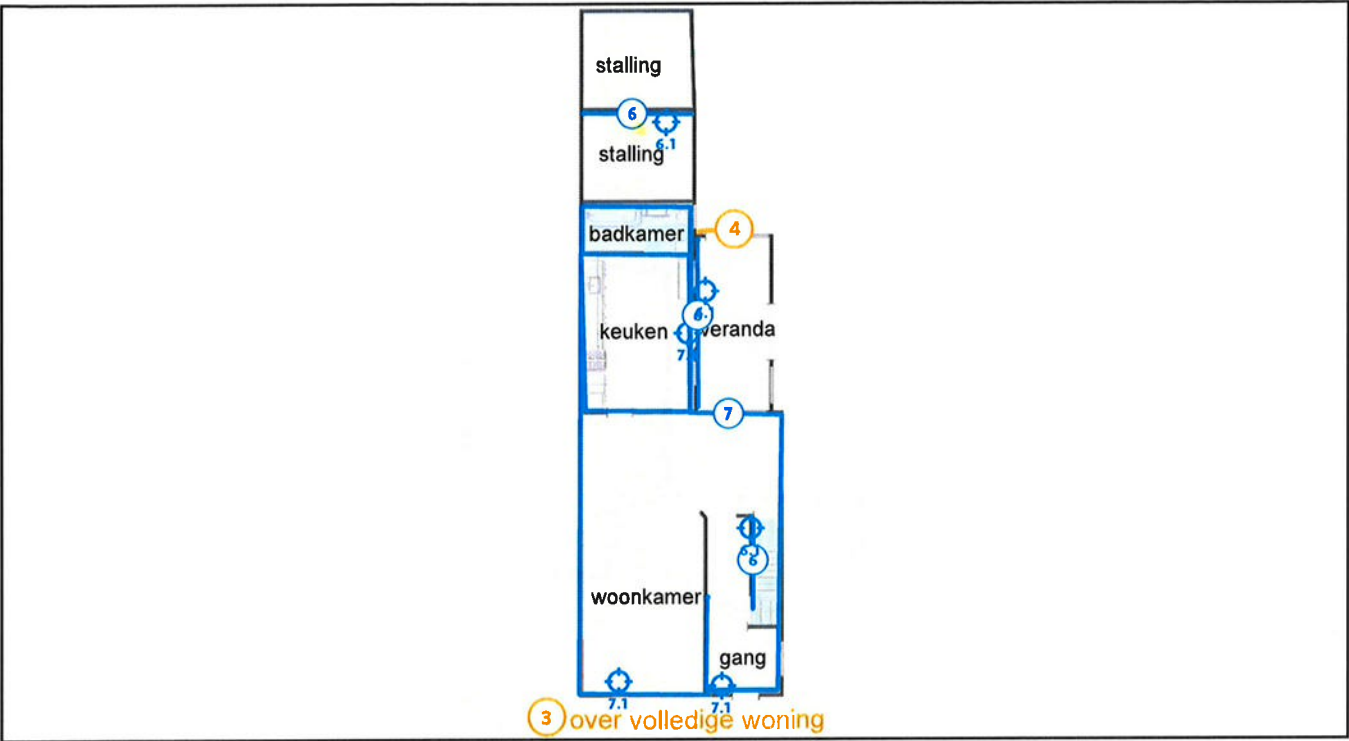
# Plan 1.1: grondplan

| Beschrijving | Type | Actie |
|---|---|---|
| 3. bakeliet | Asbestmateriaal | Zorgvuldig beheren |
| 4. glasal paneel | Asbestmateriaal | Zorgvuldig beheren |

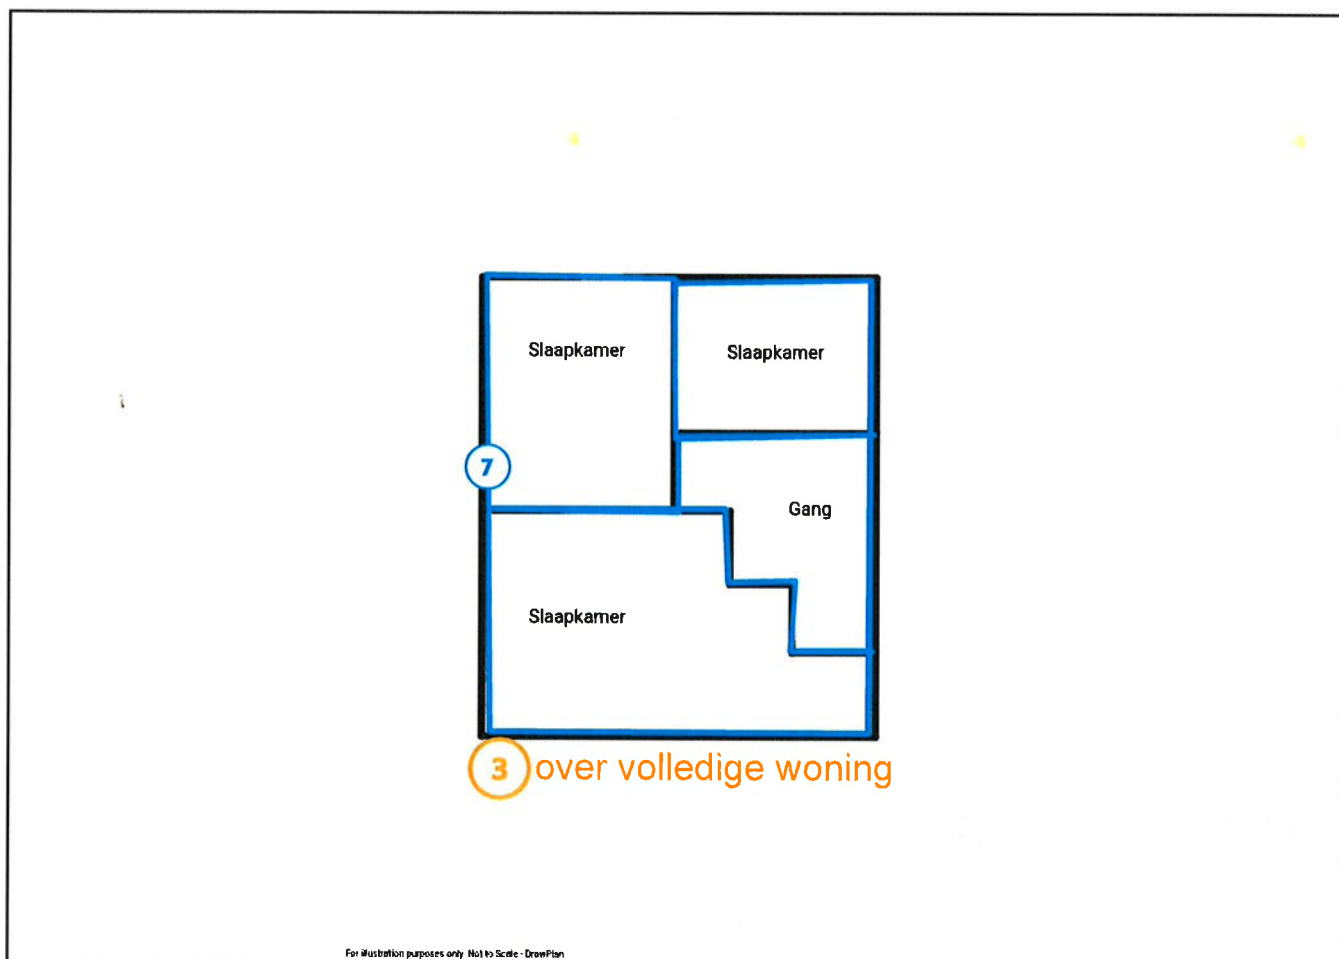
## Plan 1.2: Eerste

| Beschrijving | Type | Actie |
|---|---|---|
| 3. bakeliet | Asbestmateriaal | Zorgvuldig beheren |

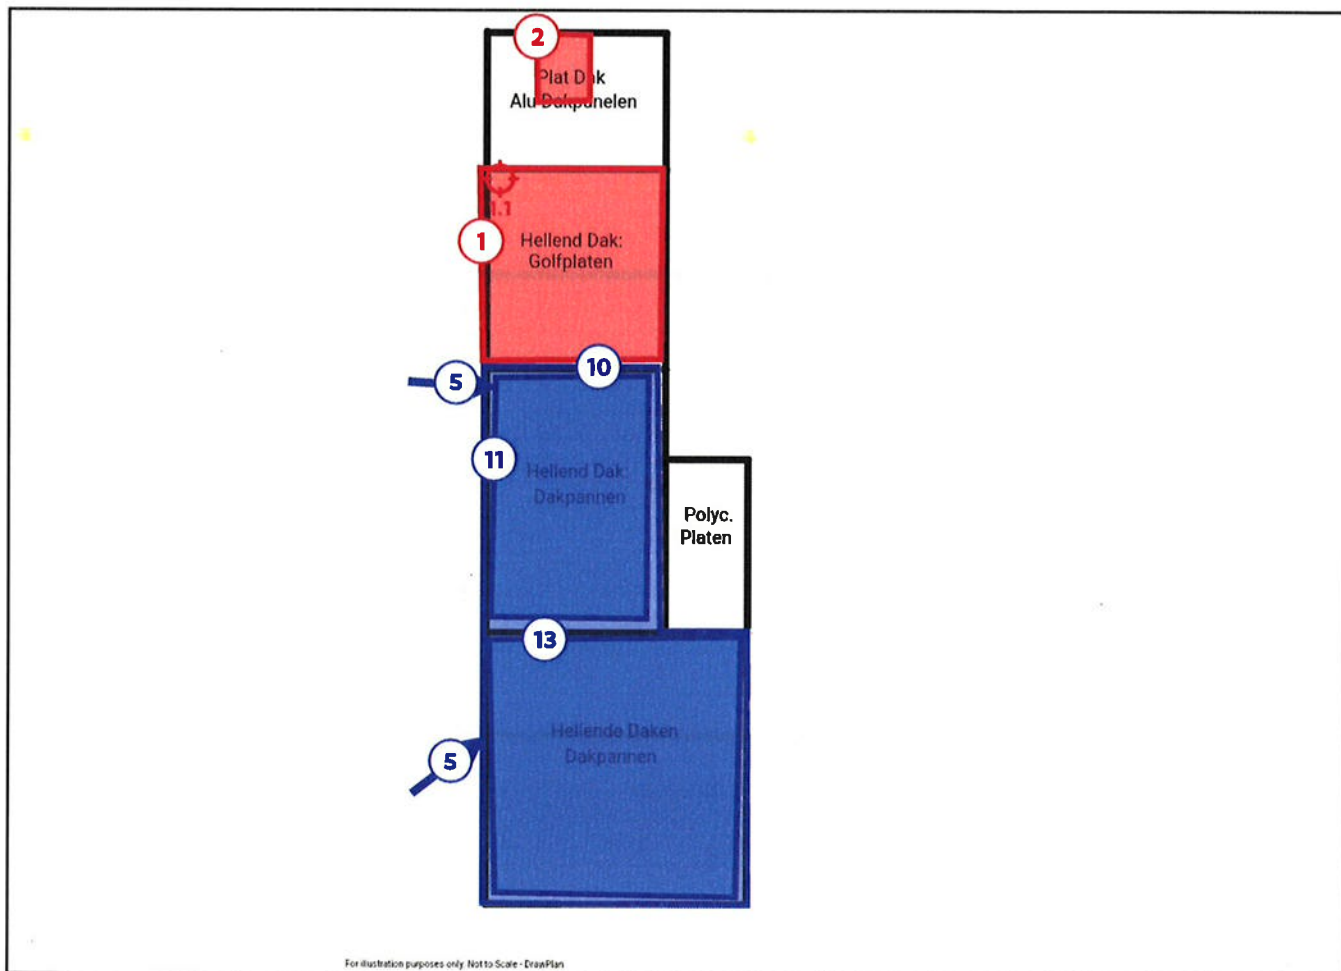
## Plan 1.4: Dakenplan

| Beschrijving | Type | Actie |
|---|---|---|
| 1. golfplaten achterbouw | Asbestmateriaal | Dringend verwijderen |
| 2. golfplaten afval. | Asbestmateriaal | Dringend verwijderen |
| 5. Schouw woning. | Beperking | - |

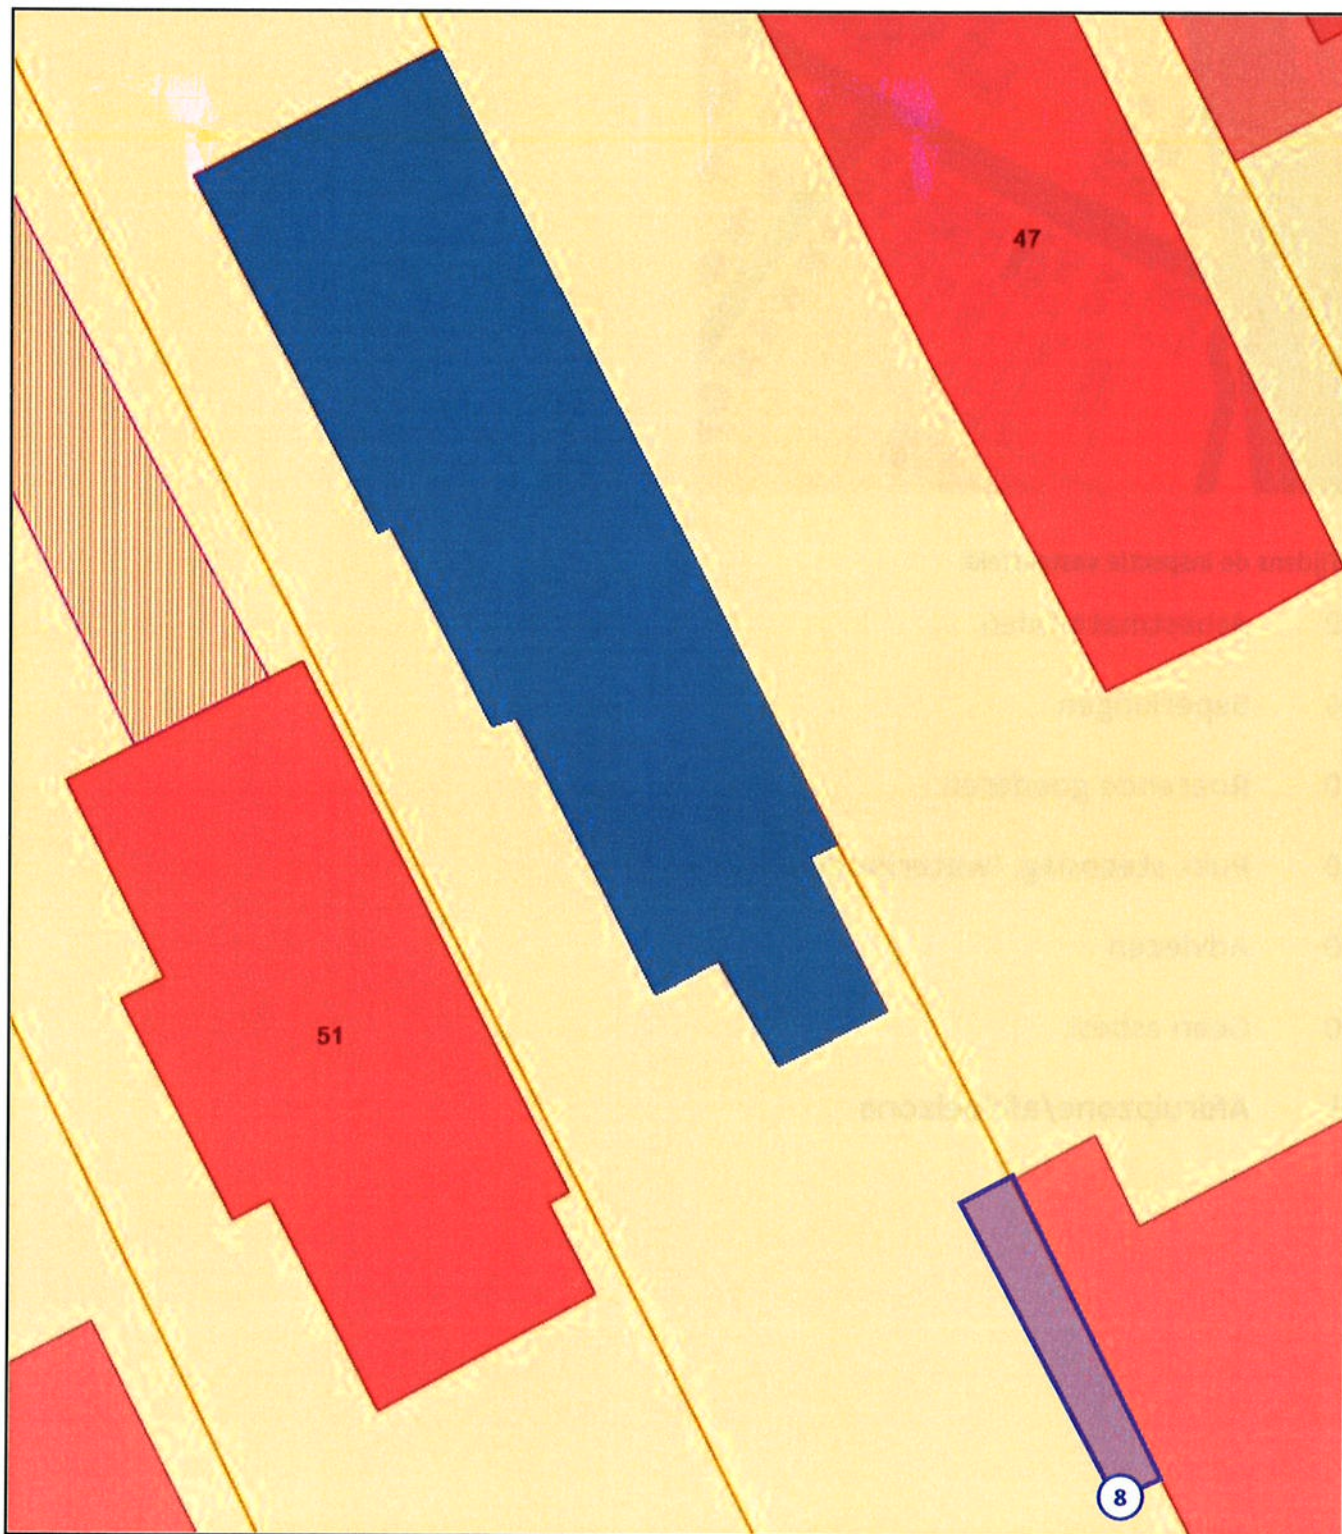
## Plan 2.1: Afdruiptzones/afvloeizones

| 8. afdruiptzone golfplaten dak bureu. | Afdruiptzone/afvloeizone | - |

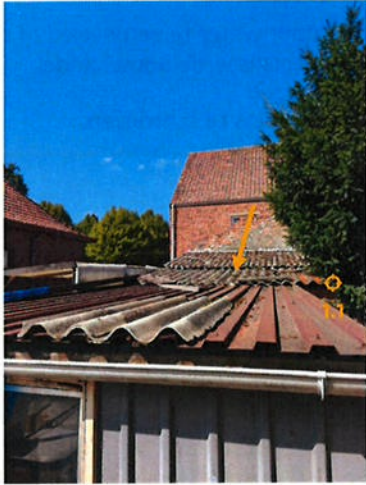
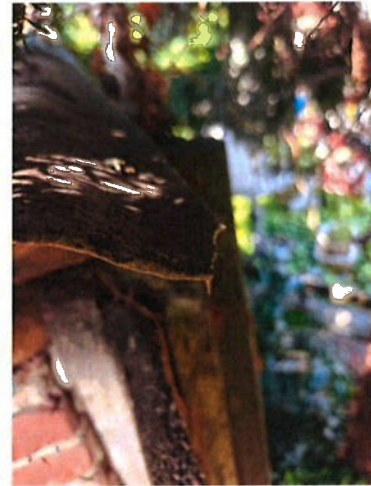
| Eindbeoordeling materiaalrisico | Hoog materiaalrisico en/of hoge kans op vezelvrijgave |

| Asbestsoort (vezeltype) | Crocidoliet aanwezig |
| Toestand van het materiaal | Matig beschadigd, matig verweerd |

| # | Type | Referentie | Resultaat |
|---|---|---|---|
| 1.1 | Puntmonster | 2 | Chrysotiel, Crocidoliet |

| Beschrijving | golfplaten achterbouw |
| Asbestmateriaal | Dak- en gevelbekleding - Golfplaat |

**Dringend verwijderen**

- Verwijder dit asbestmateriaal zo snel mogelijk. Volg de toestand goed op.
- Hemelwater dat afspoelt van asbestcement daken of gevels kan asbestdeeltjes bevatten. Gebruik het enkel voor gesloten circuits (bv. spoelen toiletten). Reinig na het vervangen van het dak of de gevel de dakgoten en regenwaterput of -ton om asbesthoudend sediment of slib te verwijderen

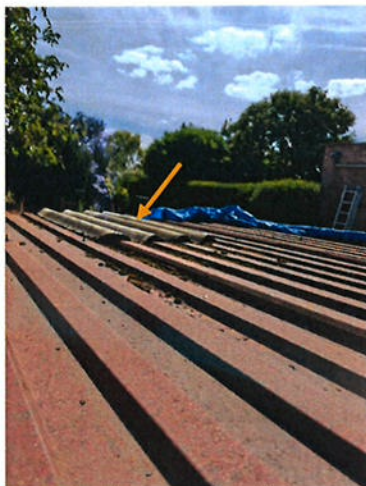
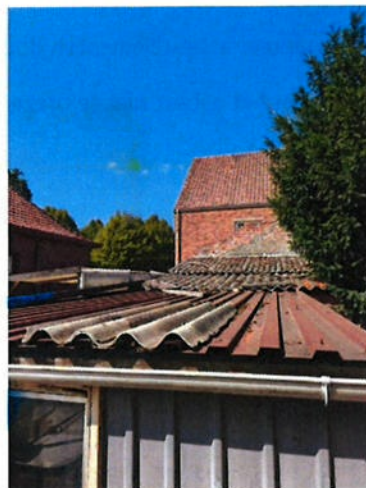
## Fiche 2: golfplaten afval.

| Beschrijving | golfplaten afval. |
| Type afvalstof | Betreft stock-voorraad of gedemonteerde asbestmaterialen |
| Aanwezige resten | Golfplaten. |

**Dringend verwijderen**

- Verwijder het asbestafval.
- Voer bijkomende staalname(s) uit.

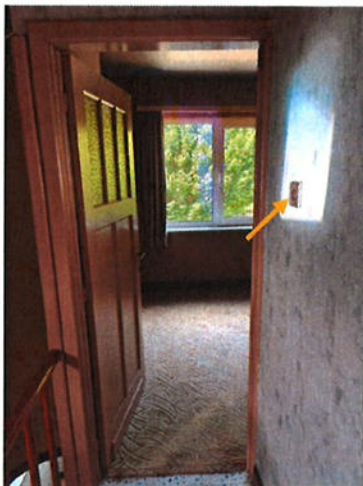
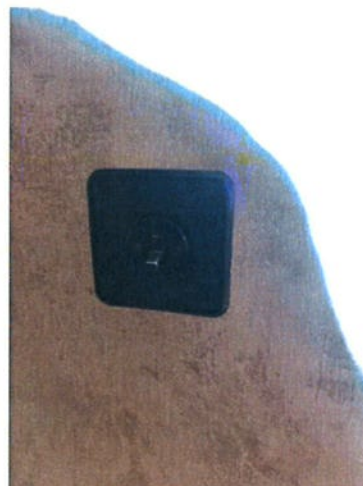
## Fiche 3: bakeliet

| Eindbeoordeling materiaalrisico | Laag materiaalrisico en/of verlaagde kans op vezelvrijgave |

| Asbestsoort (vezeltype) | Crocidoliet aanwezig |
| Toestand van het materiaal | Onbeschadigd, niet verweerd |

| Beschrijving | bakeliet |

Zorgvuldig beheren

- Zorg voor een veilig beheer. Vermijd het beschadigen van het asbestmateriaal. Controleer de toestand jaarlijks op wijzigingen.
- Voer bijkomende staalname(s) uit.

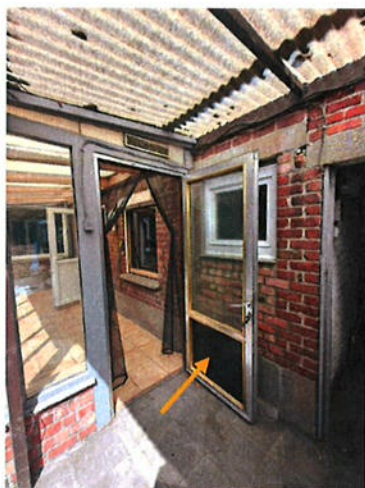
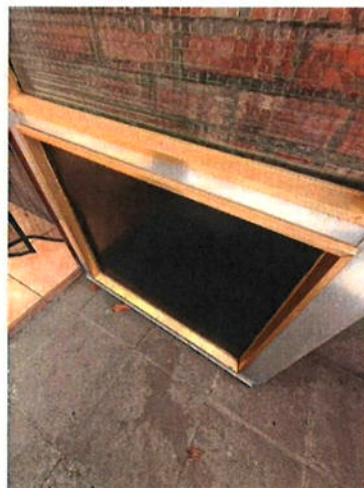
## Fiche 4: glasal paneel

| Eindbeoordeling materiaalrisico | Laag materiaalrisico en/of verlaagde kans op vezelvrijgave |

| Asbestsoort (vezeltype) | Crocidoliet aanwezig |
| Toestand van het materiaal | Onbeschadigd, niet verweerd |

| Beschrijving | glasal paneel |

Zorgvuldig beheren

- Zorg voor een veilig beheer. Vermijd het beschadigen van het asbestmateriaal. Controleer de toestand jaarlijks op wijzigingen.
- Voer bijkomende staalname(s) uit.

Het paneel kan verwijderd worden door plaatsers van nieuw raamwerk. Alle werknemers moeten beschikken over een opleiding 8u basisopleiding asbest
