Asbestinventarisatetest

de Robianostraat 4, 2150 Borsbeek

Attestnummer : 20230420-000176.000

Uitgegeven op : 20.04.2023

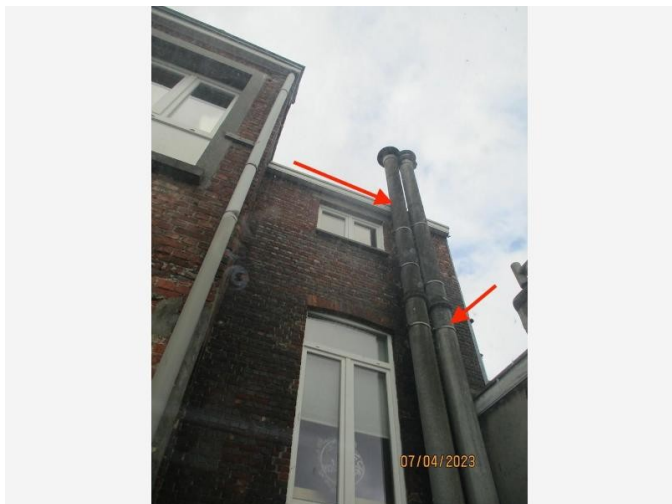
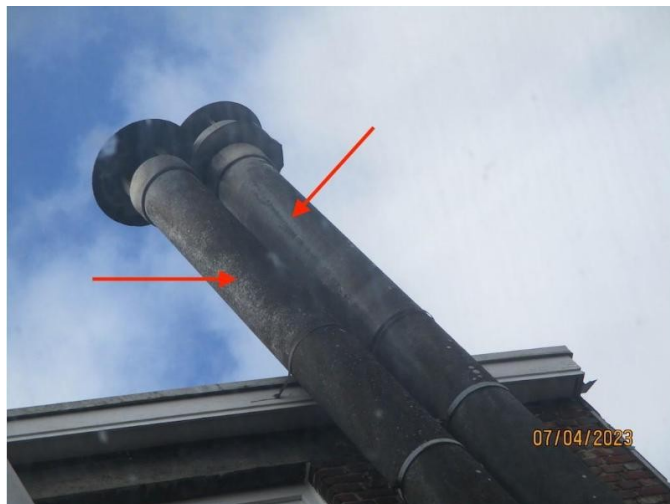
Het asbestmateriaal valt onder de mijlpaal van 2034.

Eindbeoordeling materiaalrisico	Verhoogd materiaalrisico en/of verhoogde kans op vezelvrijgave
---------------------------------	--

Gebondenheid	Categorie 1: hechtgebonden in oorsprong
Asbestsoort (vezeltype)	Crocidoliet aanwezig
Asbestconcentratie	Laag (< 50%)
Afschermingsgraad van het gehele materiaal	Geheel of deels vrij aan de buitenlucht
Toestand van het materiaal	Matig beschadigd, matig verweerd

Beschrijving	Asbestcementbuizen / dak stookplaats
Omgeving	Grenst aan binnen- en buitenlucht
Primaire drager	Plat dak
Asbestmateriaal	Rookgaskanaal
Bindmiddel van asbestmateriaal	Cement
Gebondenheid op basis van bindmiddel	Hecht
Hoeveelheid (lengte - omtrek - dikte - aantal)	<ul style="list-style-type: none">• 8,00 m - 40,00 cm - 2,00 cm - 2 stuks
Totaal volume	0,128 m ³
Eenvoudig bereikbaar	Ja
Bevestigingswijze	<ul style="list-style-type: none">• Verlijmd, ingegoten, versmeerd
Identificatiemethode	Vaststelling zonder monsternamen
Destructieve handeling voor identificatie	Nee

Verwijderen

- Zorg voor een veilig beheer. Vermijd het beschadigen van het asbestmateriaal. Controleer de toestand jaarlijks op wijzigingen.

- Eenvoudige handelingen: mag via doe-het-zelf of door werknemer(s) met opleidingsattest eenvoudige handelingen licht bevochtigen / ingemetste delen vrijkappen / buis niet beschadigen

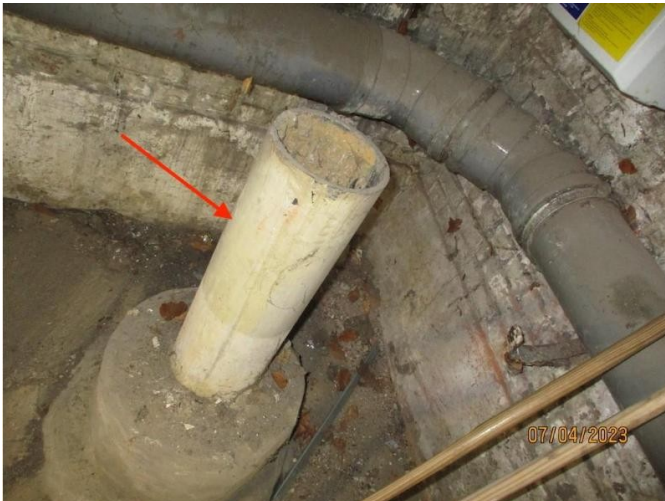
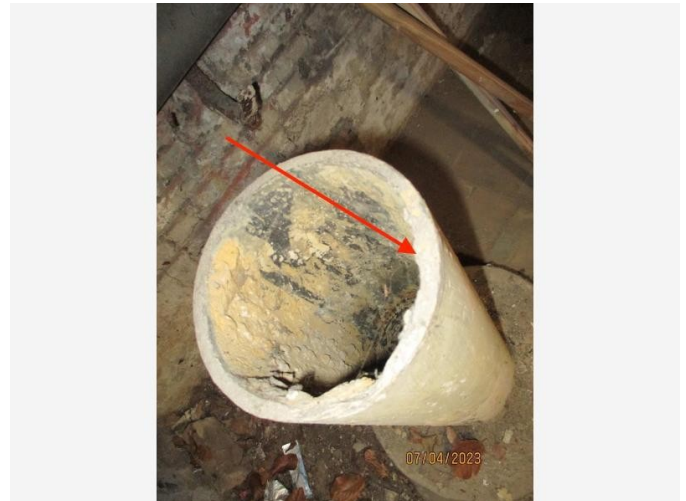
Fiche 2: AC verluchtungsbus /kelder gas/ water appartement

Het asbestmateriaal valt onder de mijlpaal van 2040.

Eindbeoordeling materiaalrisico	Verhoogd materiaalrisico en/of verhoogde kans op vezelvrijgave
---------------------------------	--

Gebondenheid	Categorie 1: hechtgebonden in oorsprong
Asbestsoort (vezeltype)	Crocidoliet aanwezig
Asbestconcentratie	Laag (< 50%)
Afschermingsgraad van het gehele materiaal	Geheel of deels (ook) vrij aan de binnenlucht
Toestand van het materiaal	Licht beschadigd, licht verweerd. Intact materiaal type Pical – asbestboard of categorie III 'gebondenheid'

Beschrijving	AC verluchtingsbuis /kelder gas/ water appartement
Omgeving	Binnen

Primaire drager	Vloer
Asbestmateriaal	Verloren bekisting - Buis, koker
Bindmiddel van asbestmateriaal	Cement
Gebondenheid op basis van bindmiddel	Hecht
Hoeveelheid (lengte - omtrek - dikte - aantal)	<ul style="list-style-type: none"> • 0,80 m - 63,00 cm - 1,00 cm - 1 stuk
Totaal volume	0,005 m ³
Eenvoudig bereikbaar	Ja
Bevestigingswijze	<ul style="list-style-type: none"> • Verlijmd, ingegoten, versmeerd
Identificatiemethode	Vaststelling zonder monstername
Destructieve handeling voor identificatie	Nee

Verwijderen

- Zorg voor een veilig beheer. Vermijd het beschadigen van het asbestmateriaal. Controleer de toestand jaarlijks op wijzigingen.
- Scherm in afwachting van verwijdering het asbestmateriaal af van luchtstromingen en verstoring: bijvoorbeeld door het te verpakken, te fixeren, af te dekken, signalisatie - afbakening aan te brengen, ...

- Eenvoudige handelingen: mag via doe-het-zelf of door werknemer(s) met opleidingsattest eenvoudige handelingen licht bevochtigen / ingemetste delen vrijkappen / buis niet beschadigen

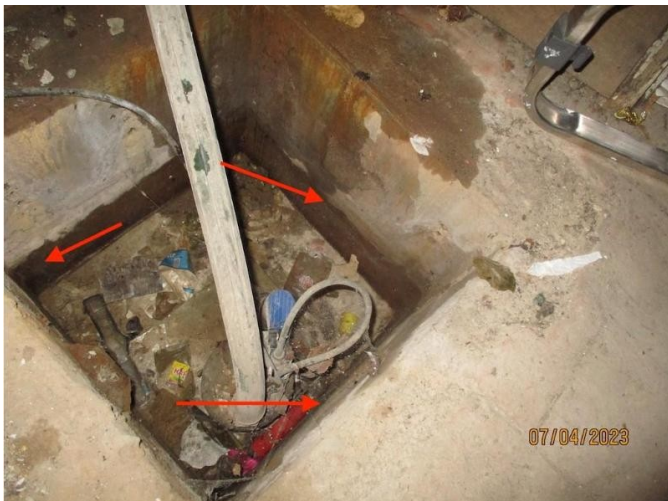
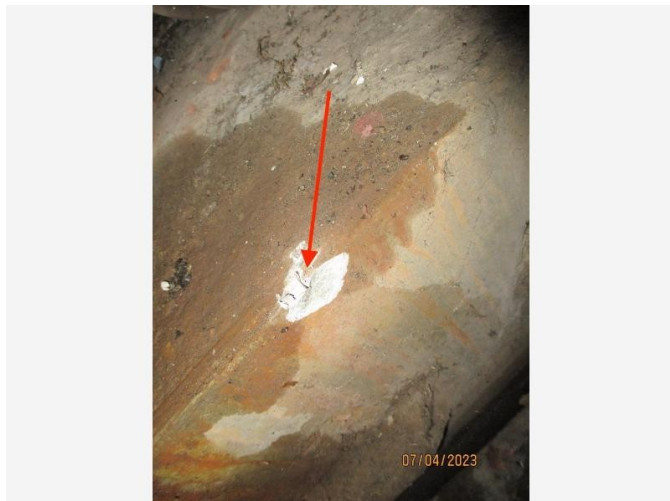
Fiche 3: waterbak / vloer kelder water/gas appartement

Het asbestmateriaal valt onder de mijlpaal van 2040.

Eindbeoordeling materiaalrisico	Laag materiaalrisico en/of verlaagde kans op vezelvrijgave
---------------------------------	--

Gebondenheid	Categorie 1: hechtgebonden in oorsprong
Asbestsoort (vezeltype)	Alleen chrysotiel
Asbestconcentratie	Laag (< 50%)
Afschermingsgraad van het gehele materiaal	Geheel of deels (ook) vrij aan de binnenlucht
Toestand van het materiaal	Licht beschadigd, licht verweerd. Intact materiaal type Pical – asbestboard of categorie III 'gebondenheid'

#	Type	Referentie	Resultaat
3.1	Puntmonster	23004810-007	Chrysotiel

Beschrijving	waterbak / vloer kelder water/gas appartement
Omgeving	Binnen
Primaire drager	Vloer
Asbestmateriaal	Bak, reservoir, kuip, bloembak
Bindmiddel van asbestmateriaal	Cement
Gebondenheid op basis van bindmiddel	Hecht
Hoeveelheid (gewicht - aantal)	<ul style="list-style-type: none">• 40,00 kg - 1 stuk
Totaal gewicht	40,00 kg
Eenvoudig bereikbaar	Ja
Bevestigingswijze	<ul style="list-style-type: none">• Verlijmd, ingegoten, versmeerd
Identificatiemethode	Vaststelling met monstername
Destructieve handeling voor identificatie	Nee

Zorgvuldig beheren

- Zorg voor een veilig beheer. Vermijd het beschadigen van het asbestmateriaal. Controleer de toestand jaarlijks op wijzigingen.

- Eenvoudige handelingen: mag via doe-het-zelf of door werknemer(s) met opleidingsattest eenvoudige handelingen licht bevochtigen / vloer errond weggappen / buis niet breken

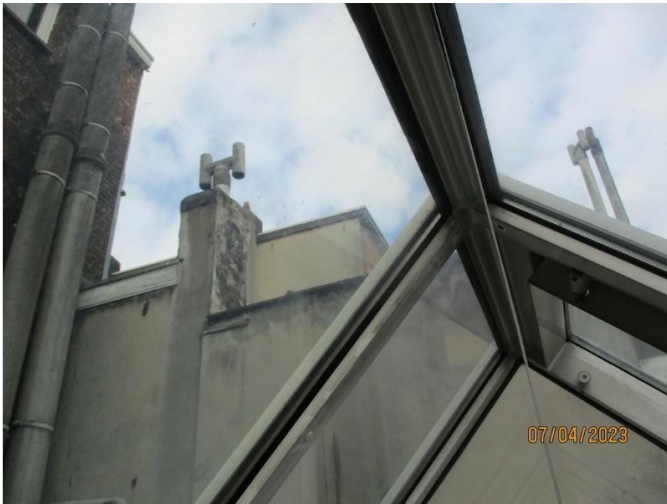
Fiche 4: schouwbus + schouwkop / vermoedelijk gebuur

De schouwbus met schouwhoed zijn vermoedelijk van de gebuur. De muren van de stookplaats zijn bezet met gyprocplaten, waardoor niet 100 % duidelijk is of deze schouwbus uitkomt in het Belfiuskantoor of niet. Controle bij werken.

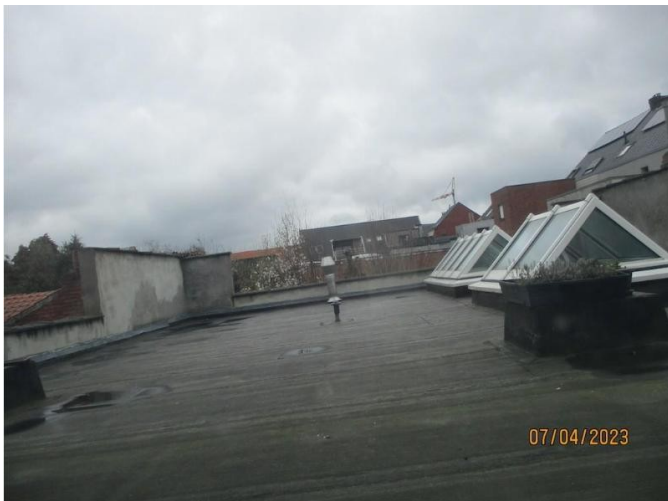
Fiche 5: oude roofing, isolatie/onderliggende dakbedekking

De achterbouw is van bouwjaar 1987. Onderliggende dakbedekkingen (roofing, isolatie) kunnen mogelijk asbesthoudend zijn. Controle bij werken

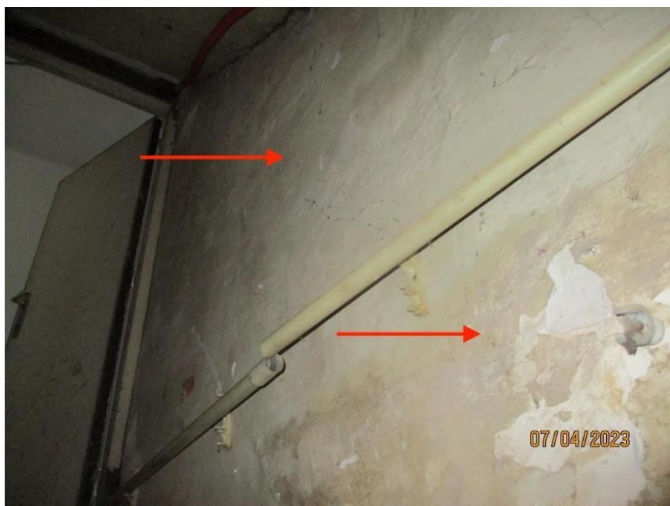
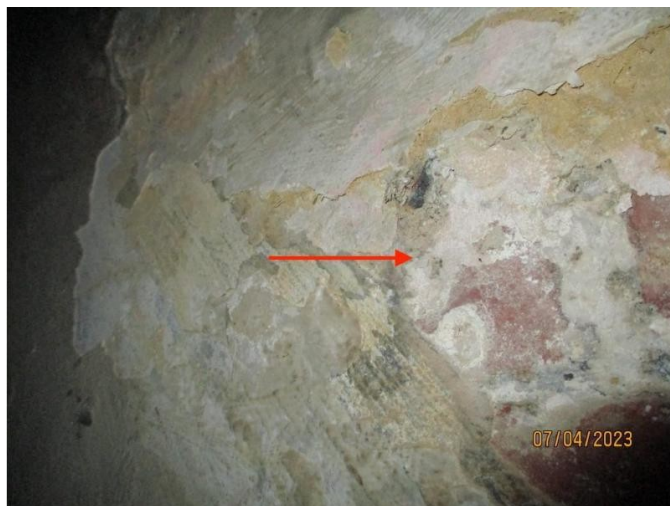
Geen asbest

#	Type	Referentie	Resultaat
6.1	Mengmonster	23004810-006	Geen asbest

Beschrijving	muurpleister / trap naar kelder appartement
Omgeving	Binnen
Primaire drager	Binnenwand
Bindmiddel van materiaal	Gips - kalk

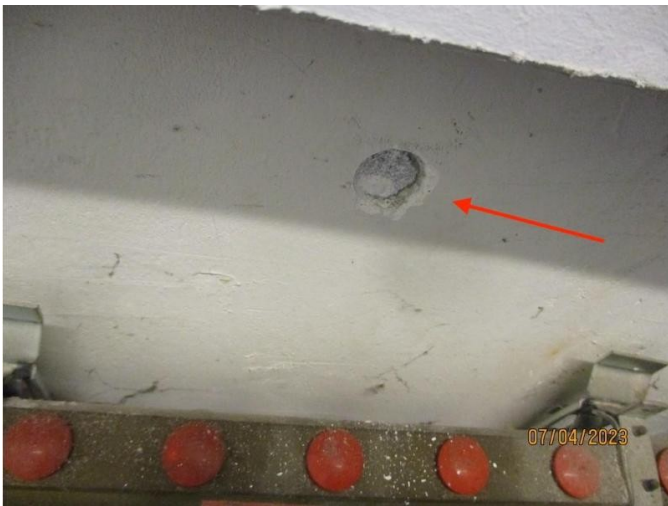
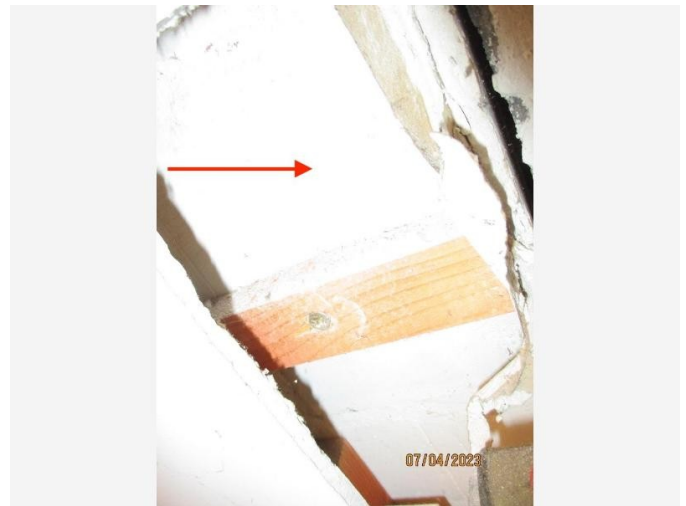
Geen asbest

#	Type	Referentie	Resultaat
7.1	Mengmonster	23004810-002	Geen asbest

Beschrijving	pleister / muren (gedeelte woning)
Omgeving	Binnen
Primaire drager	Binnenwand
Bindmiddel van materiaal	Gips - kalk

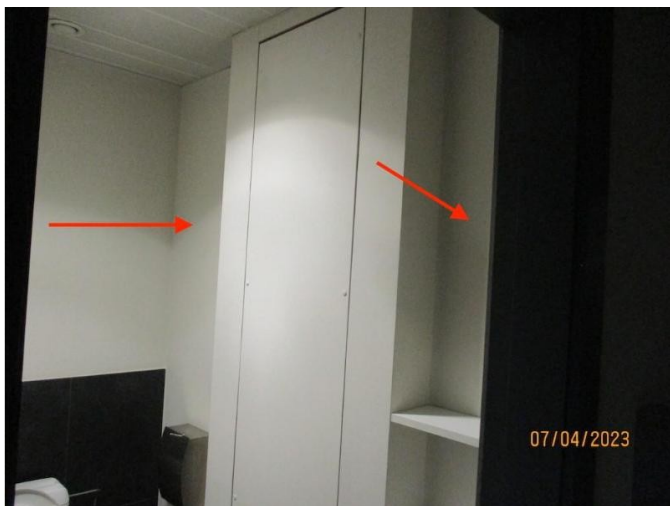
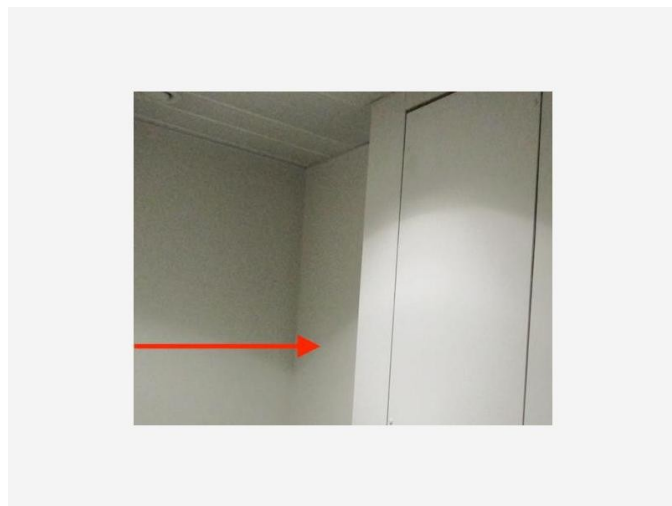
Geen asbest

#	Type	Referentie	Resultaat
8.1	Mengmonster	23004810-003	Geen asbest

Beschrijving	pleister / muren achterbouw
Omgeving	Binnen
Primaire drager	Binnenwand
Bindmiddel van materiaal	Gips - kalk

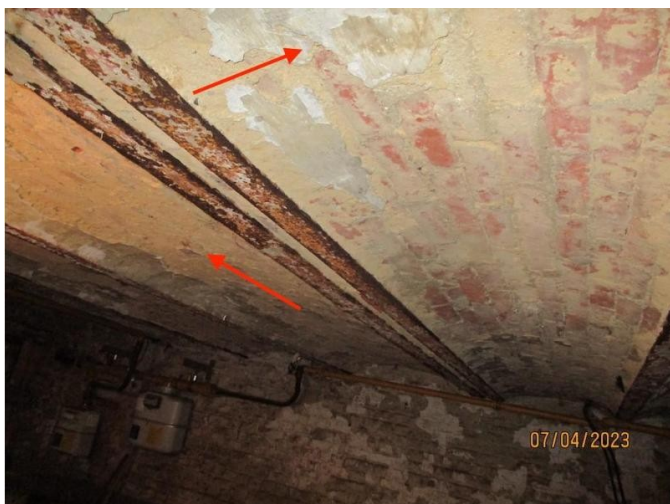
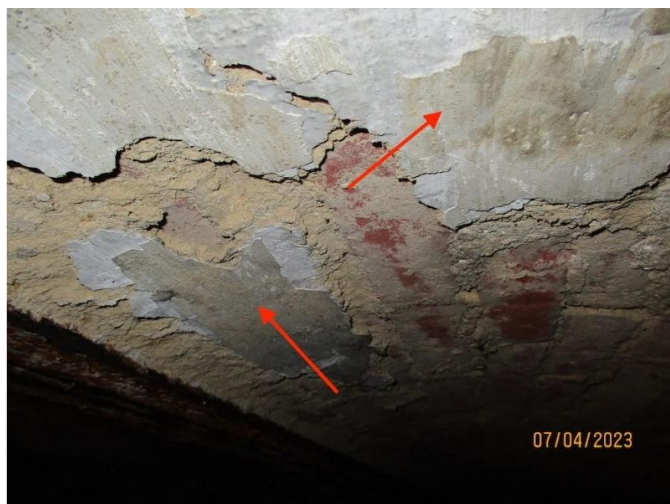
Fiche 9: plafondpleister/traphal (kelder) lok. gas en water

Geen asbest

#	Type	Referentie	Resultaat
9.1	Mengmonster	23004810-004	Geen asbest

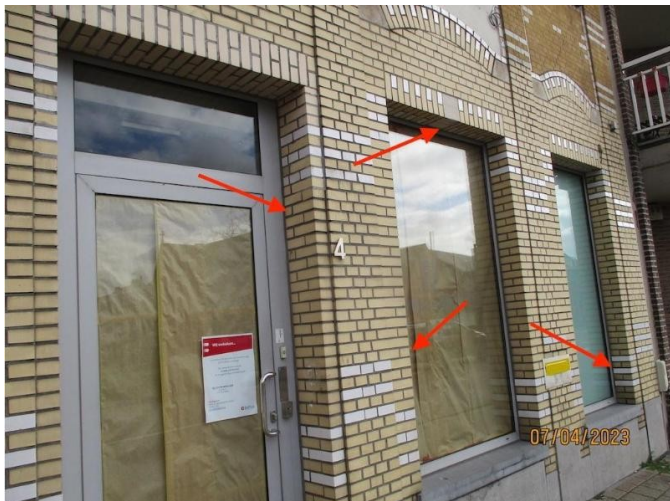
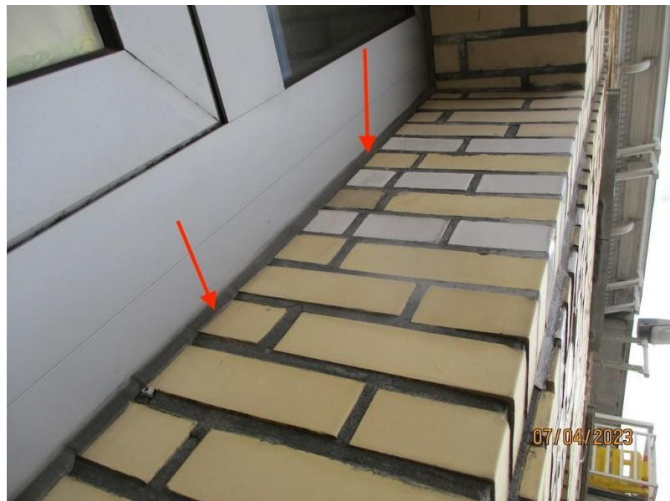
Fiche 10: mastiek (silicone)/ tussen raamkozijn en muur

Geen asbest

#	Type	Referentie	Resultaat
10.1	Puntmonster	23004810-001	Geen asbest

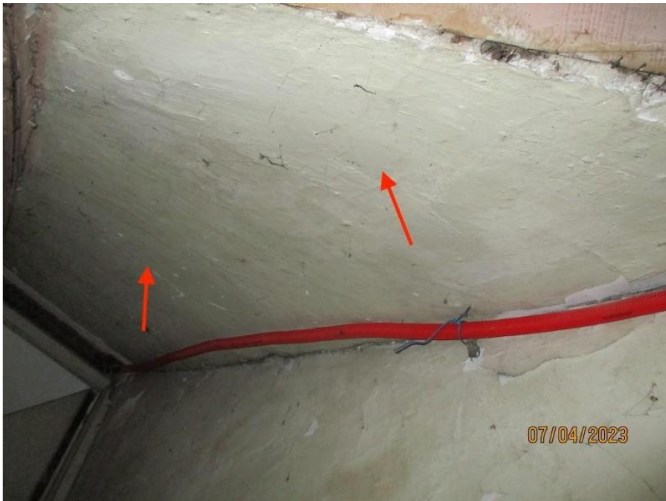
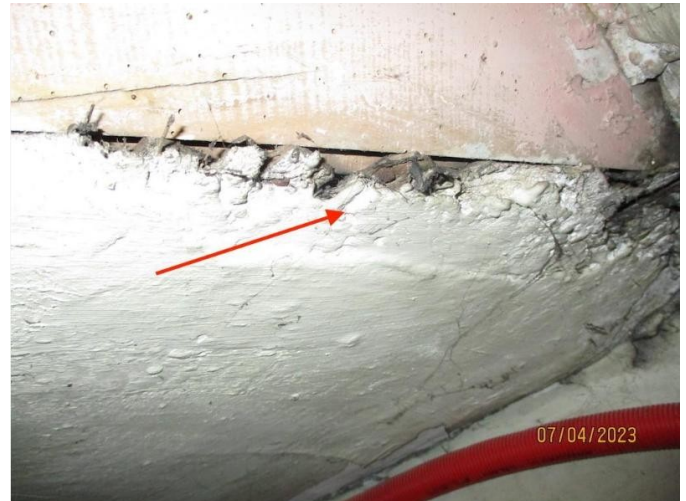
Fiche 11: plafondpleister / trap naar kelder appartement

Geen asbest

#	Type	Referentie	Resultaat
11.1	Mengmonster	23004810-005	Geen asbest

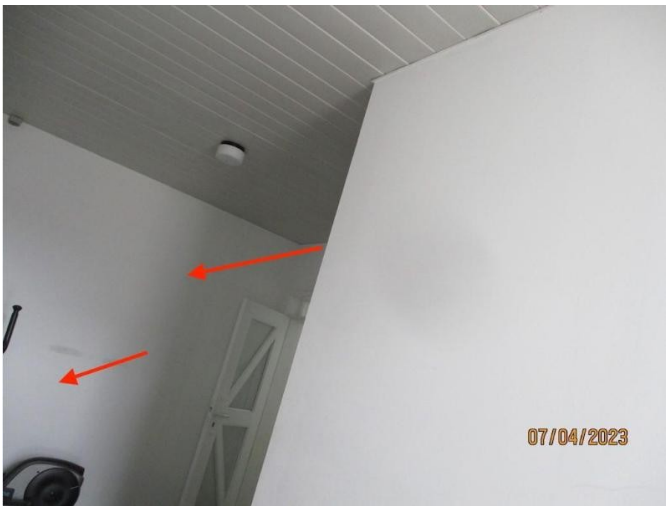
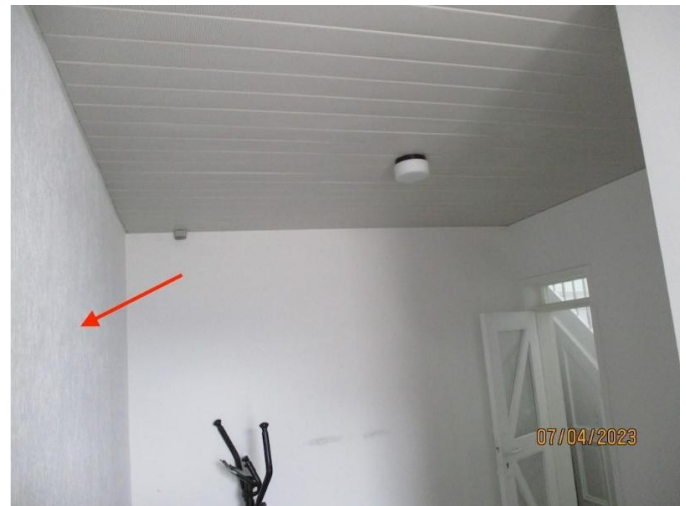
Geen asbest

#	Type	Referentie	Resultaat
12.1	Mengmonster	23004810-009	Geen asbest

Beschrijving	muurpleister / inkomhal (app) naar kelder
Omgeving	Binnen
Primaire drager	Binnenwand
Bindmiddel van materiaal	Gips - kalk

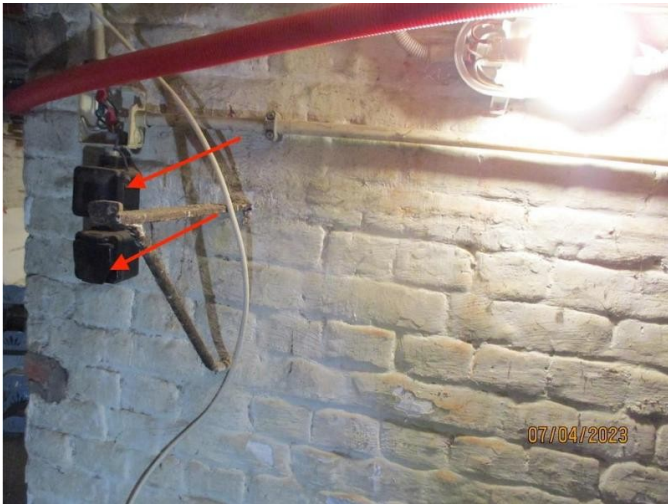
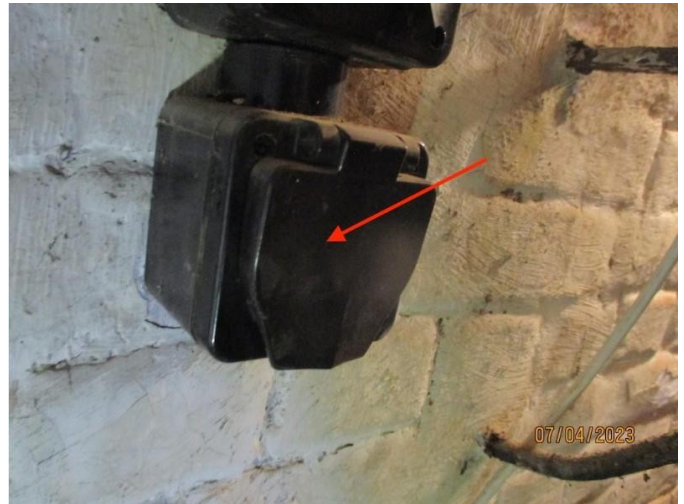
Fiche 13: bakeliet/ schakelaar & stekkerdoos kelder app.

Geen asbest

#	Type	Referentie	Resultaat
13.1	Puntmonster	23004810-008	Geen asbest
