# Asbestinventarisatetest

Brouwershoek 26/003R, 2150 Antwerpen

Attestnummer : 20251201-000071.000

**Niet-asbestveilig**

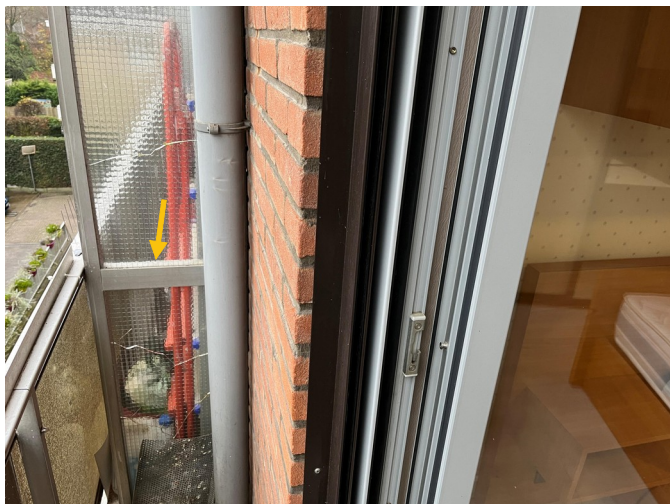
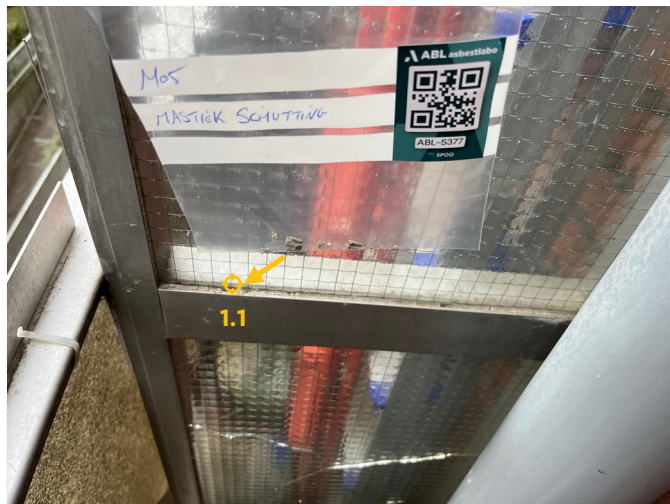
| Fiche 1: Mastiek/kit tussen glas en profiel - buiten..... | 12 |

Het asbestmateriaal valt onder de mijlpaal van 2040.

| Eindbeoordeling materiaalrisico | Verhoogd materiaalrisico en/of verhoogde kans op vezelvrijgave |

| Toestand van het materiaal | Matig beschadigd, matig verweerd |

| # | Type | Referentie | Resultaat |
|---|---|---|---|
| 1.1 | Puntmonster | M05 | Chrysotiel |

| Asbestmateriaal | In-situ afwerkingslagen - Pasta, stopverf, voegsel, stopsel, vulsel, mastiek, kitten, ... |

Verwijderen

- Zorg voor een veilig beheer. Vermijd het beschadigen van het asbestmateriaal. Controleer de toestand jaarlijks op wijzigingen.

- De toepassingen dienen in zijn geheel, zonder te breken en zonder stofvorming, verdere vergruizing verwijderd te worden. Gebruik hiervoor een vernevelaar of fixeermiddel om het asbestmateriaal eerst te fixeren.

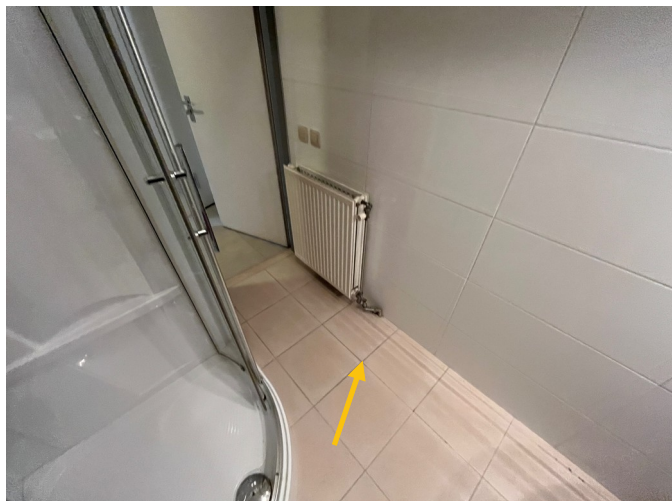
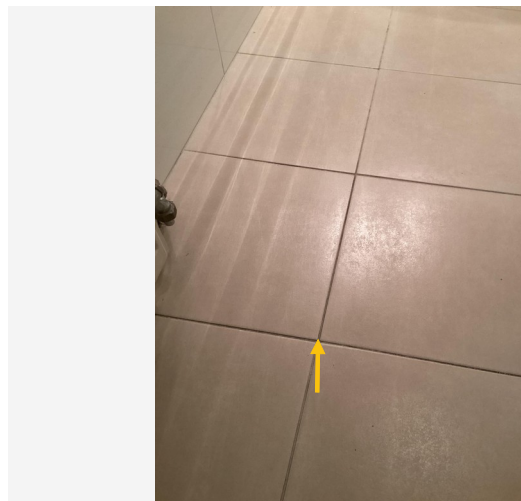
## Fiche 3: Tegellijm onder vloertegels en achter plinttegels

Op moment van de inspectie kon niet worden nagegaan of de tegellijm onder de vloertegels of achter de plinttegels asbestverdacht is. Bij renovatie of verwijdering van de tegels dient het materiaal te worden geanalyseerd voor de werken van start gaan.

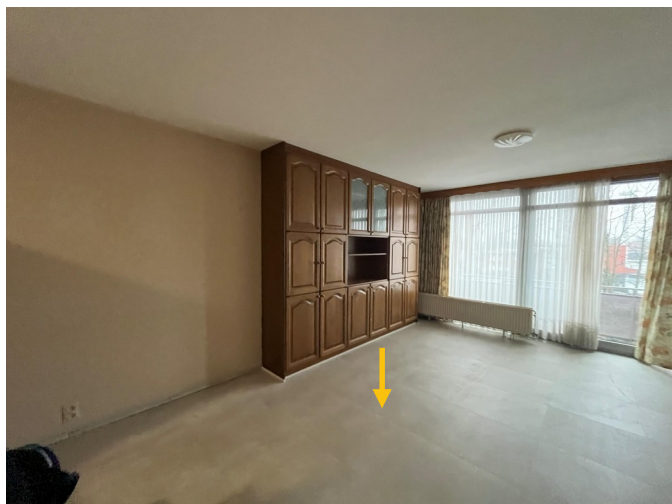
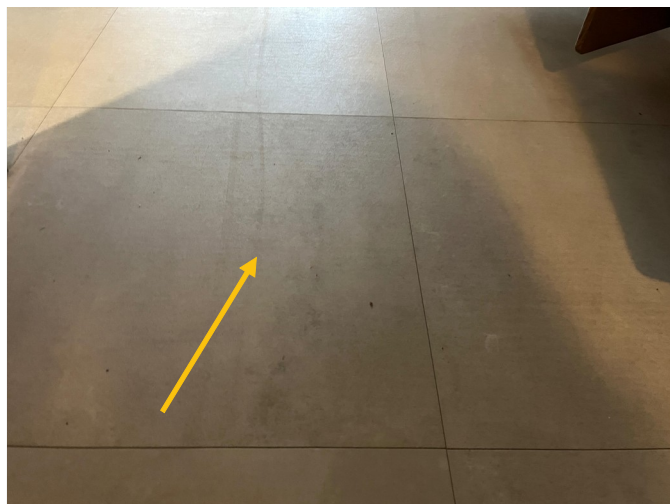
De aanwezige vloerbekleding is niet asbestverdacht. De onderliggende laag was echter niet inspecteerbaar zonder destructie tijdens de inspectie. Mogelijk is de onderliggende laag asbestverdacht.

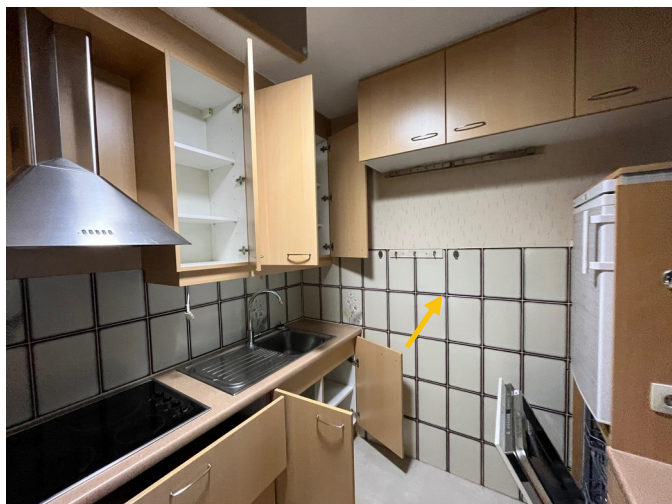
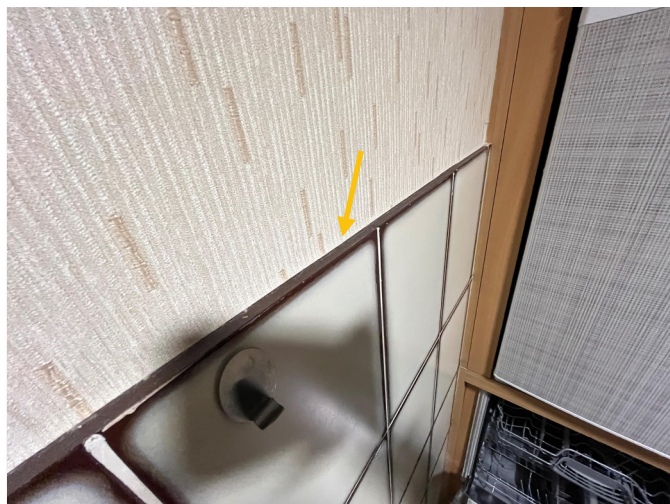
Op moment van de inspectie kon niet worden nagegaan of de tegellijm achter de muurtegels/plinten asbestverdacht is. Bij renovatie of verwijdering van de tegels dient het materiaal te worden geanalyseerd voor de werken van start gaan.

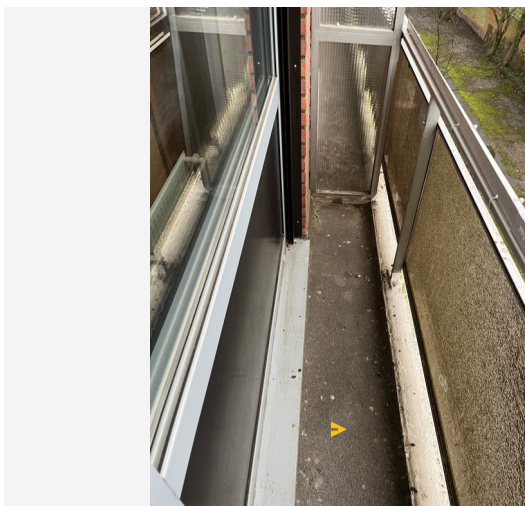
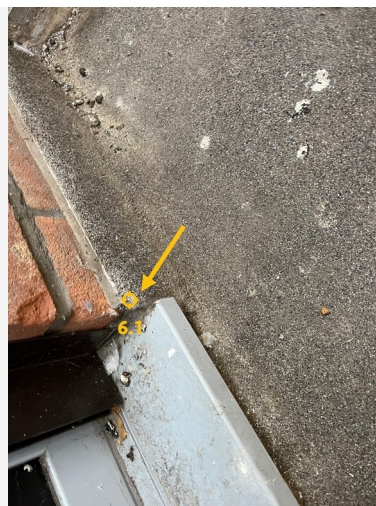
## Fiche 6: Cementering terras

Geen asbest

| # | Type | Referentie | Resultaat |
|---|---|---|---|
| 6.1 | Mengmonster | M04 | Geen asbest |

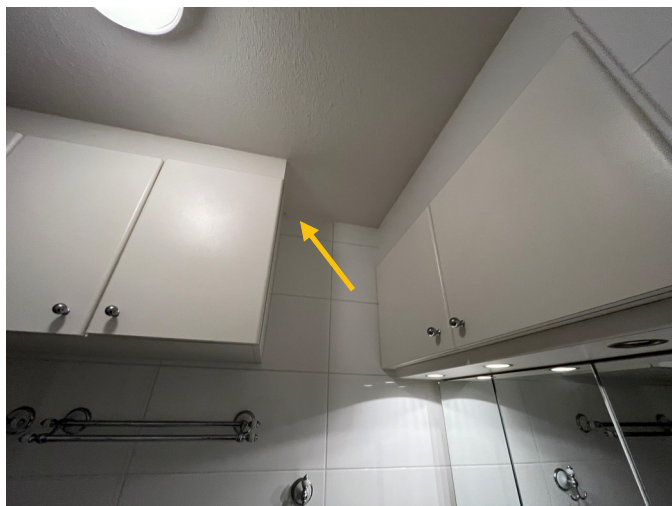
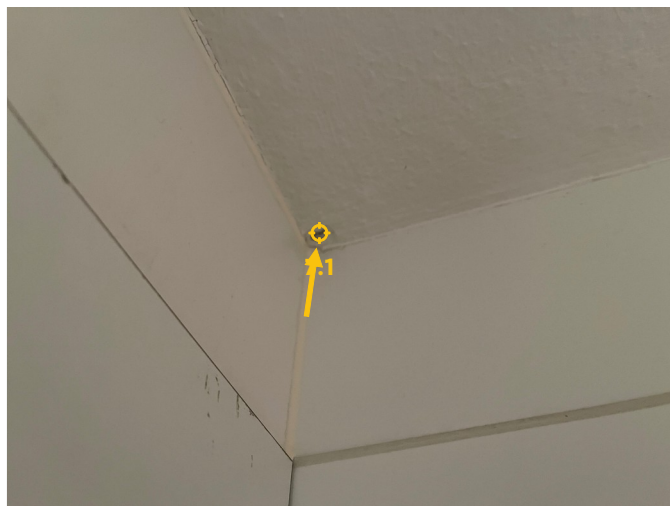
## Fiche 7: Pleisterwerk plafonds

Geen asbest

| # | Type | Referentie | Resultaat |
|---|---|---|---|
| 7.1 | Mengmonster | M02 | Geen asbest |

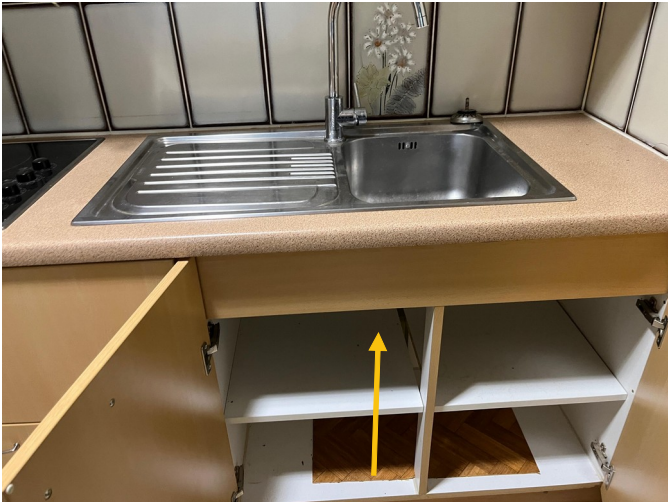
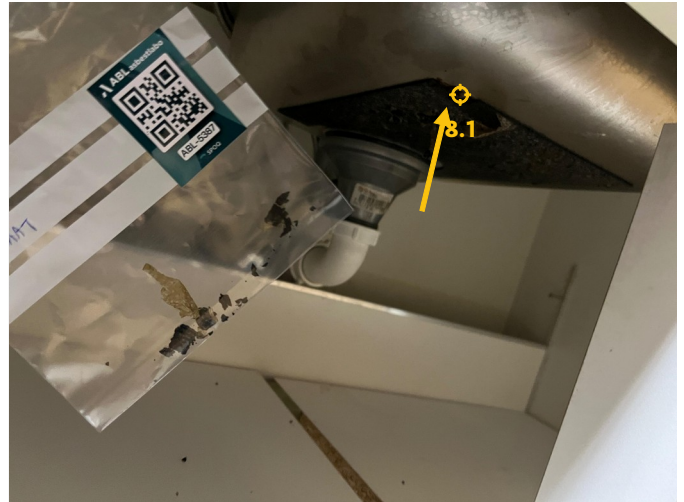
## Fiche 8: Ontdreuningsplaat/anti-dreunplaat onder spoelbak

Geen asbest

| # | Type | Referentie | Resultaat |
|---|---|---|---|
| 8.1 | Puntmonster | M03 | Geen asbest |

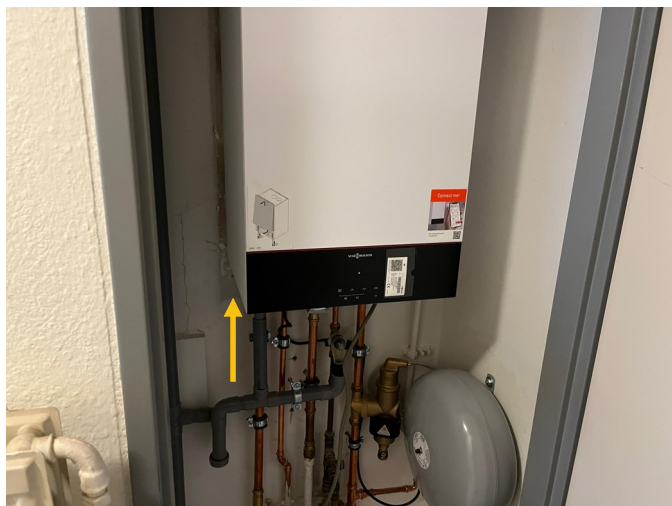
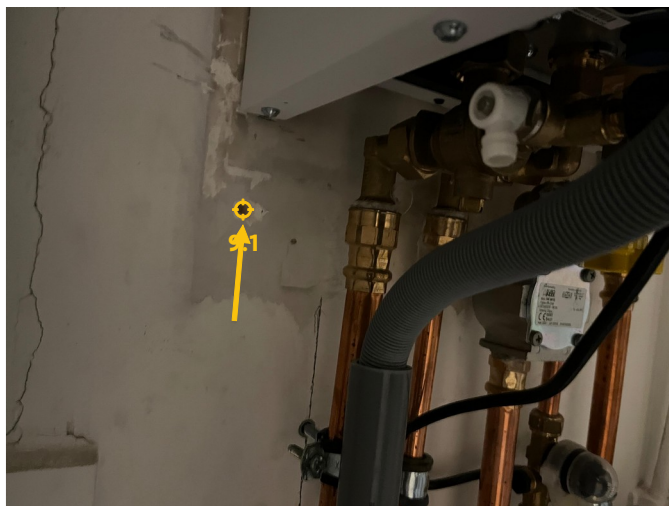
## Fiche 9: Pleisterwerk wanden

Geen asbest

| # | Type | Referentie | Resultaat |
|---|---|---|---|
| 9.1 | Mengmonster | M01 | Geen asbest |

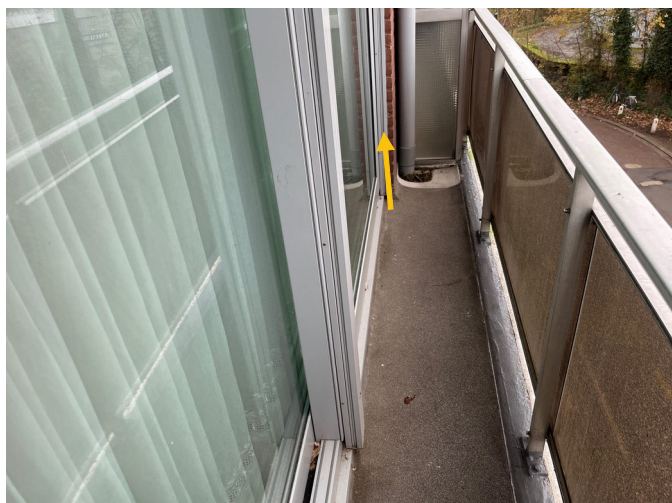
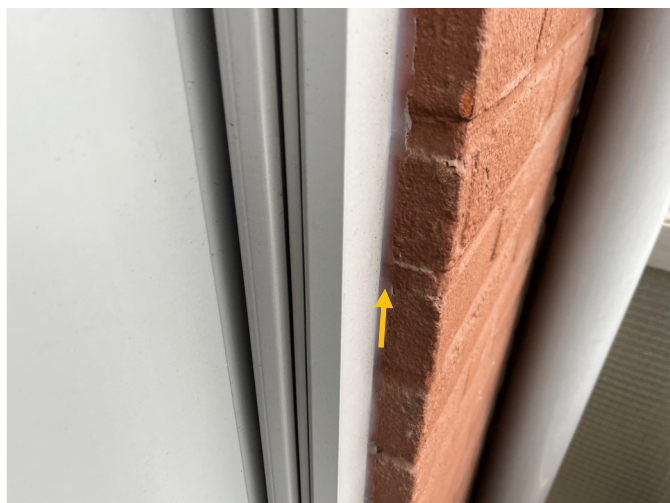
### Fiche 10: Afkitting ramen

| Beschrijving | Notitie | Terug te vinden op plannen |
|---|---|---|
| Fiche 10: Afkitting ramen | De afkitting van de ramen bestaat uit siliconen. Dit is niet asbestverdacht | Plan 1.1: Appartement |

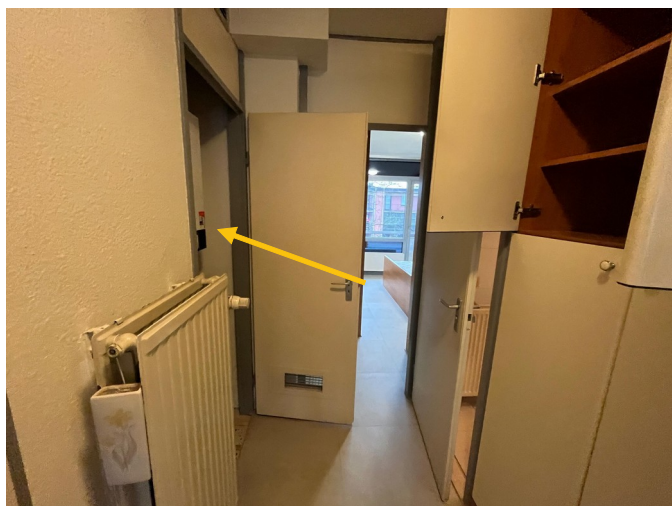
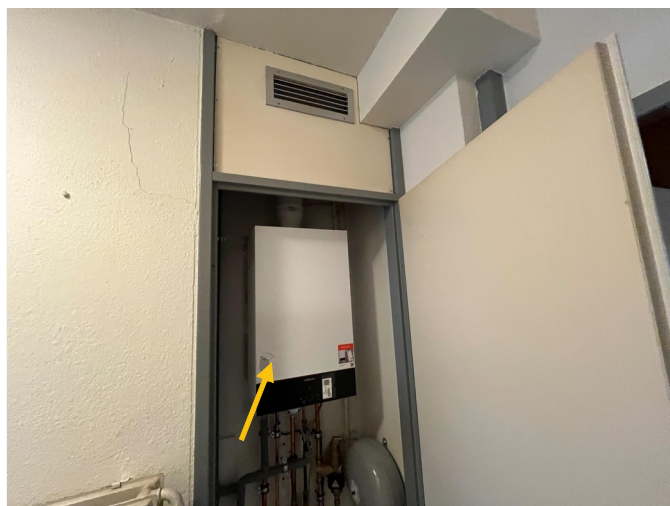
### Fiche 11: Niet-asbestverdachte stookketel

| Beschrijving | Notitie | Terug te vinden op plannen |
|---|---|---|
| Fiche 11: Niet-asbestverdachte stookketel | De volgende materialen aan onderdelen van een centrale verwarming werden vastgesteld als niet-asbestverdacht, nl stookketel | Plan 1.1: Appartement |
