Asbestinventarisatetest

Windmolenstraat 117, 2660 Antwerpen

Attestnummer : 20231007-000158.000

Uitgegeven op : 07.10.2023

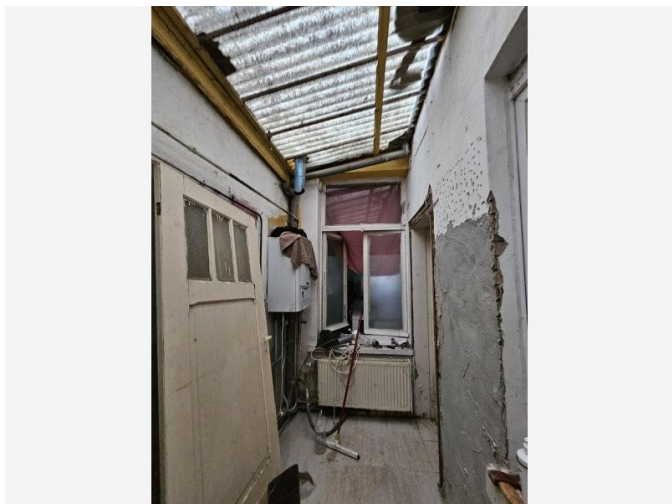
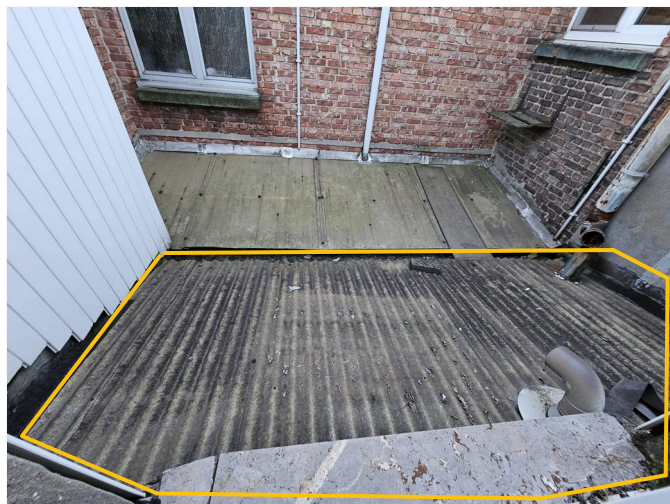
Eindbeoordeling materiaalrisico	Laag materiaalrisico en/of verlaagde kans op vezelvrijgave
Opmerking	<p>Golfplaat bevindt zich midden in het gebouw, de ruimte die het afschermd lijkt op een koer.</p> <p>De huidige eigenaar heeft hier een koer van gemaakt maar het kan dienen als badkamer/technische ruimte aangezien er sanitaire aansluitingen aanwezig zijn.</p>

Gebondenheid	Categorie 1: hechtgebonden in oorsprong
Asbestsoort (vezeltype)	Crocidoliet aanwezig
Asbestconcentratie	Laag (< 50%)
Afschermingsgraad van het gehele materiaal	Geheel of deels vrij aan de buitenlucht
Toestand van het materiaal	Licht beschadigd, licht verweerd. Intact materiaal type Pical – asbestboard of categorie III 'gebondenheid'

Beschrijving	Golfplaten dak boven koer
Omgeving	Buiten
Primaire drager	Fundering-draagstructuur (horizontaal, verticaal)
Asbestmateriaal	Dak- en gevelbekleding - Golfplaat
Bindmiddel van asbestmateriaal	Kunststof of -hars
Gebondenheid op basis van bindmiddel	Hecht

Hoeveelheid (gewicht - aantal)	<ul style="list-style-type: none"> • 10,00 kg - 1 stuk
Totaal gewicht	10,00 kg
Eenvoudig bereikbaar	<p>Nee</p> <ul style="list-style-type: none"> • Verwijdering tast de bouwkundige integriteit aan.
Bevestigingswijze	<ul style="list-style-type: none"> • Geschroefd
Identificatiemethode	Vaststelling zonder monstername
Destructieve handeling voor identificatie	Nee
Opmerking	Er is een gespikkeld plaat aanwezig op de golfplaat, een licht honinggraatstructuur is zichtbaar.

Zorgvuldig beheren

- Zorg voor een veilig beheer. Vermijd het beschadigen van het asbestmateriaal. Controleer de toestand jaarlijks op wijzigingen.
- Zorg voor een veilig beheer en verwijder dit asbestmateriaal wanneer het bij werken eenvoudig bereikbaar wordt. Controleer de toestand jaarlijks op wijzigingen.
- Verwijder dit asbestmateriaal zo snel mogelijk. Volg de toestand goed op.
- Hemelwater dat afspoelt van asbestcement daken of gevels kan asbestdeeltjes bevatten. Gebruik het enkel voor gesloten circuits (bv. spoelen toiletten). Reinig na het vervangen van het dak of de gevel de dakgoten en regenwaterput of -ton om asbesthoudend sediment of slib te verwijderen

- Eenvoudige handelingen: mag via doe-het-zelf of door werknemer(s) met opleidingsattest eenvoudige handelingen
Toepassing kan in één geheel verwijderd worden, gebruik van PBM's verplicht

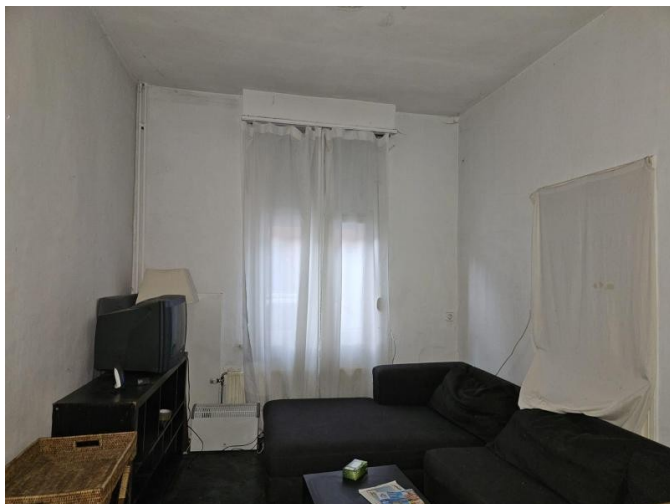
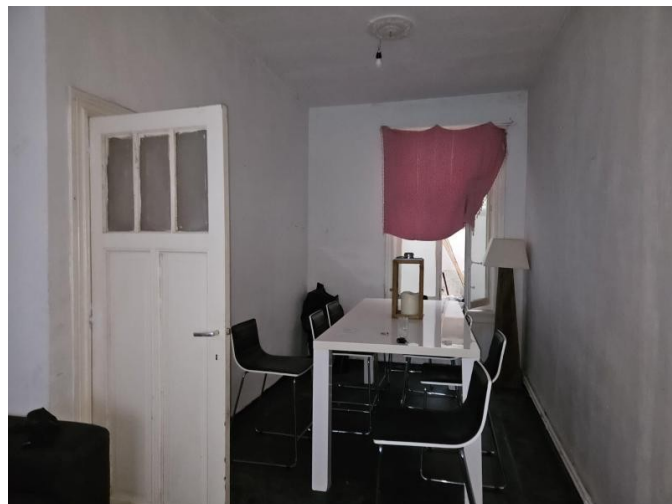
Eindbeoordeling materiaalrisico	Zeer laag materiaalrisico en/of zeer lage kans op vezelvrijgave
Opmerking	Muren met pleisterwerk zijn goed onderhouden. Alle wanden zijn geschilderd.

Gebondenheid	Categorie 2: niet-hechtgebonden met matrix
Asbestsoort (vezeltype)	Amfibool aanwezig, uitgezonderd crocidoliet
Asbestconcentratie	Laag (< 50%)
Afschermingsgraad van het gehele materiaal	Stootvaste afscherming of omkasting
Toestand van het materiaal	Onbeschadigd, niet verweerd

Beschrijving	Wandpleister woonkamer
--------------	------------------------

Omgeving	Binnen
Primaire drager	Binnenwand
Asbestmateriaal	In-situ afwerkingslagen - Pleisterwerk (wand, plafond, ...)
Bindmiddel van asbestmateriaal	Gips - kalk
Gebondenheid op basis van bindmiddel	Niet-hechtgebonden
Hoeveelheid (oppervlakte - dikte - aantal)	<ul style="list-style-type: none"> • 75,00 m² - 2,00 cm - 1 stuk
Totaal volume	1,50 m ³
Eenvoudig bereikbaar	<p>Nee</p> <ul style="list-style-type: none"> • Verwijdering tast de bouwkundige integriteit aan.
Bevestigingswijze	<ul style="list-style-type: none"> • Verlijmd, ingegoten, versmeerd
Identificatiemethode	<p>Vaststelling zonder monstername</p> <p>Motivatie: Op vraag van de eigenaar-opdrachtgever werd geen monstername uitgevoerd</p>
Destructieve handeling voor identificatie	Nee
Opmerking	<p>De wanden in de woonkamer en het plafond, bevatten gecontamineerd pleisterwerk.</p> <p>Er is geen verwijderingsplicht tegen 2035 of 2040 voor deze toepassing.</p>

Zorgvuldig beheren

- Zorg voor een veilig beheer. Vermijd het beschadigen van het asbestmateriaal. Controleer de toestand jaarlijks op wijzigingen.
- Scherm in afwachting van verwijdering het asbestmateriaal af van luchtstromingen en verstoring: bijvoorbeeld door het te verpakken, te fixeren, af te dekken, signalisatie - afbakening aan te brengen, ...

- Hermetische zone (erkend asbestverwijderaar)
Verwijdering kan door niet-hechtgebondenheid, voor veel vezelemissie zorgen.

Verwijdering van wandpleister is niet verplicht.

Financieel is dit een te grote investering, tot dan, goed beheren, muren verven en eventueel opteren voor behang.

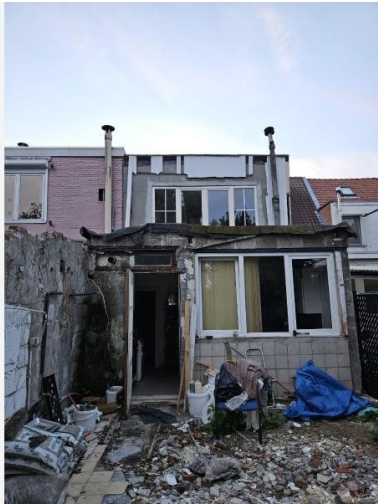
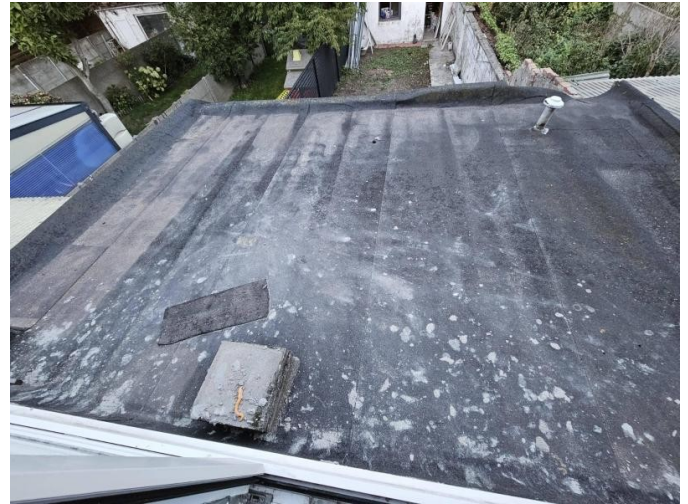
Eindbeoordeling materiaalrisico	Zeer laag materiaalrisico en/of zeer lage kans op vezelvrijgave
---------------------------------	---

Gebondenheid	Categorie 1: hechtgebonden in oorsprong
Asbestsoort (vezeltype)	Crocidoliet aanwezig
Asbestconcentratie	Laag (< 50%)
Afschermingsgraad van het gehele materiaal	Stootvaste afscherming of omkasting
Toestand van het materiaal	Onbeschadigd, niet verweerd

Beschrijving	Roofing
Omgeving	Buiten
Primaire drager	Plat dak
Asbestmateriaal	Dak- en gevelbekleding - Roofing
Bindmiddel van asbestmateriaal	Bitumen (roofing, teer, asfalt)
Gebondenheid op basis van bindmiddel	Hecht
Hoeveelheid (oppervlakte - aantal)	• 20,00 m ² - 1 stuk
Totale oppervlakte	20,00 m ²

Eenvoudig bereikbaar	Nee • Verwijdering tast de bouwkundige integriteit aan.
Bevestigingswijze	• Verlijmd, ingegoten, versmeerd
Identificatiemethode	Vaststelling zonder monstername Motivatie: Op vraag van de eigenaar-opdrachtgever werd geen monstername uitgevoerd
Destructieve handeling voor identificatie	Nee

Zorgvuldig beheren

- Zorg voor een veilig beheer. Vermijd het beschadigen van het asbestmateriaal. Controleer de toestand jaarlijks op wijzigingen.
- Zorg voor een veilig beheer en verwijder dit asbestmateriaal wanneer het bij werken eenvoudig bereikbaar wordt. Controleer de toestand jaarlijks op wijzigingen.
- Hemelwater dat afspoelt van asbestcement daken of gevels kan asbestdeeltjes bevatten. Gebruik het enkel voor gesloten circuits (bv. spoelen toiletten). Reinig na het vervangen van het dak of de gevel de dakgoten en regenwaterput of -ton om asbesthoudend sediment of slib te verwijderen

- Eenvoudige handelingen: mag via doe-het-zelf of door werknemer(s) met opleidingsattest eenvoudige handelingen
Deze hechtgebonden toepassing, kan in grote stukken verwijderd worden tot het geheel verwijderd is, zonder gebruik van sneldraaiend gereedschap. Tijdens verwijdering zijn geen sneldraaiende gereedschappen nodig.

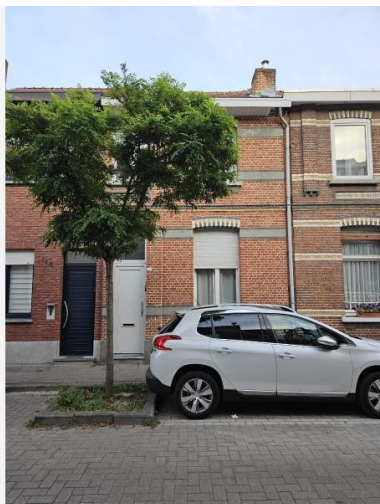
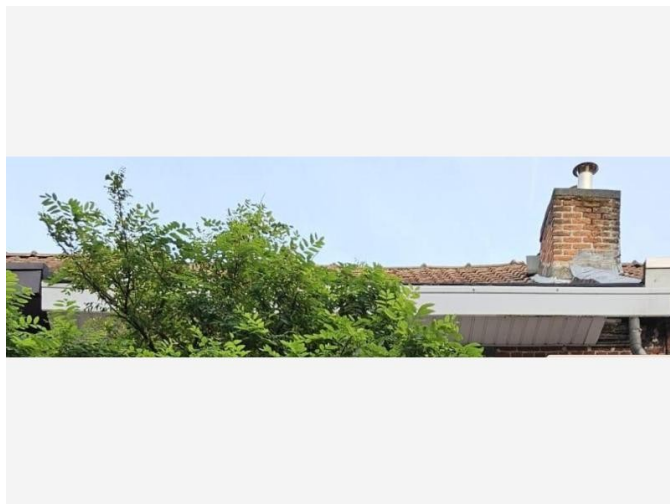
Eindbeoordeling materiaalrisico	Zeer laag materiaalrisico en/of zeer lage kans op vezelvrijgave
---------------------------------	---

Gebondenheid	Categorie 1: hechtgebonden in oorsprong
Asbestsoort (vezeltype)	Crocidoliet aanwezig
Asbestconcentratie	Laag (< 50%)
Afschermingsgraad van het gehele materiaal	Stootvaste afscherming of omkasting
Toestand van het materiaal	Onbeschadigd, niet verweerd

Beschrijving	Boeiboord
Omgeving	Buiten
Primaire drager	Fundering-draagstructuur (horizontaal, verticaal)
Asbestmateriaal	Dak- en gevelbekleding - Nok, windveer, boeiboord
Bindmiddel van asbestmateriaal	Kunststof of -hars
Gebondenheid op basis van bindmiddel	Hecht
Hoeveelheid (gewicht - aantal)	<ul style="list-style-type: none"> 15,00 kg - 1 stuk
Totaal gewicht	15,00 kg
Eenvoudig bereikbaar	<p>Nee</p> <ul style="list-style-type: none"> Verwijdering tast de bouwkundige integriteit aan.
Bevestigingswijze	<ul style="list-style-type: none"> Geschroefd

Zorgvuldig beheren

- Zorg voor een veilig beheer. Vermijd het beschadigen van het asbestmateriaal. Controleer de toestand jaarlijks op wijzigingen.
- Zorg voor een veilig beheer en verwijder dit asbestmateriaal wanneer het bij werken eenvoudig bereikbaar wordt. Controleer de toestand jaarlijks op wijzigingen.

- Eenvoudige handelingen: mag via doe-het-zelf of door werknemer(s) met opleidingsattest eenvoudige handelingen
Mits aanwezigheid van atteste hoogtewerker kan een doe-het-zelver met opleidingsattest eenvoudige handelingen, deze toepassing zonder vezelemisatie verwijderen.

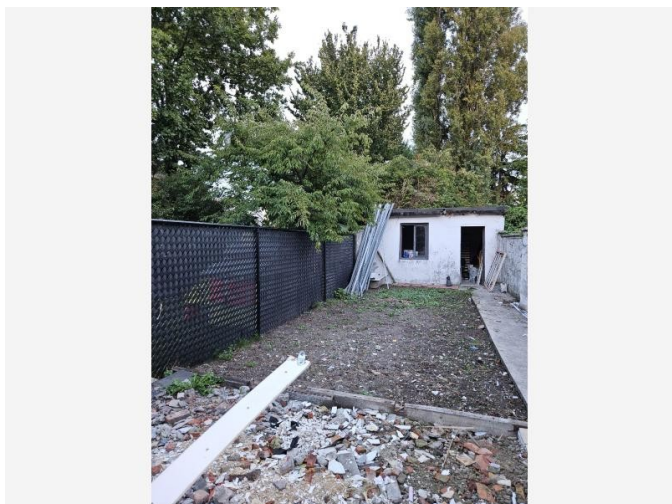
Achteraan in de tuin bevindt zich een bergplaats/tuinhuis.

Deze is opgenomen in het attest, maar niet onderzocht aangezien de oppervlakte kleiner is dan 20m² en bij wet enkel de constructies groter dan 20m² geïnspecteerd moeten worden.

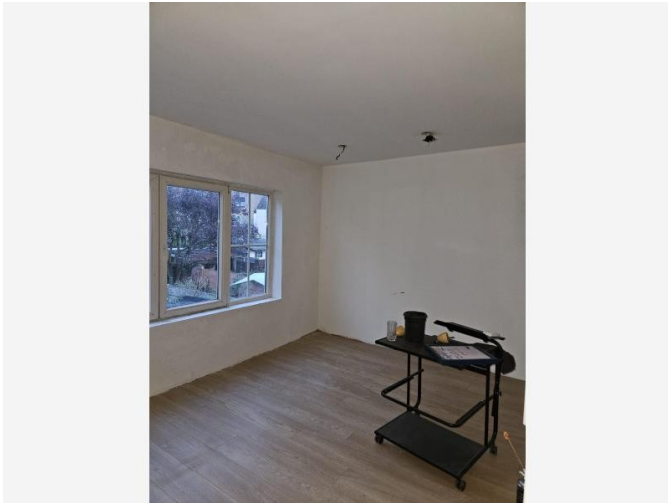
De huidige eigenaar, alvorens hij opteerde voor de verkoop van het pand, was bezig met zelf de woning te renoveren. Dit is duidelijk zichtbaar aan de hoeveelheid knauf MP75 zakken, gyprocplaten, cement en MDF-platen.

De muren op het eerste verdiep, vloeren en plafonden zijn allemaal vernieuwd.

Op het eerste verdiep bestaat de keuken uit oude houten platen van het jaar 1918. Terwijl woonkamer later is bepleisterd met wandpleister in combinatie met asbestvezels.

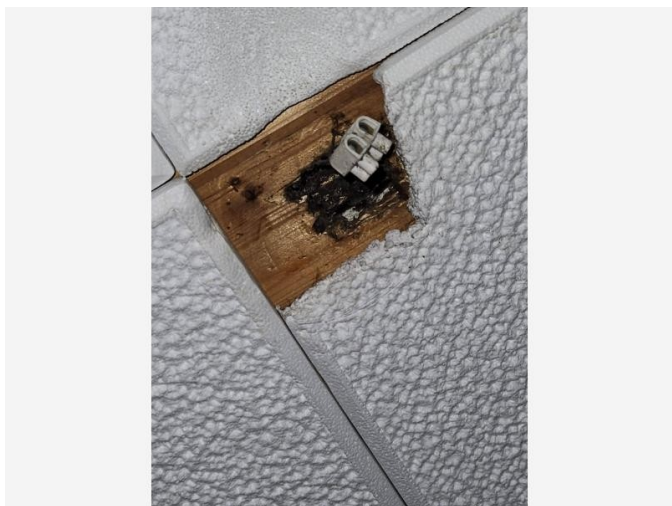
In de slaapkamer op het eerste verdiep, straatkant, werd vals plafond geplaatst in EPS platen, ook bekend als piepschuim in de volksmond.

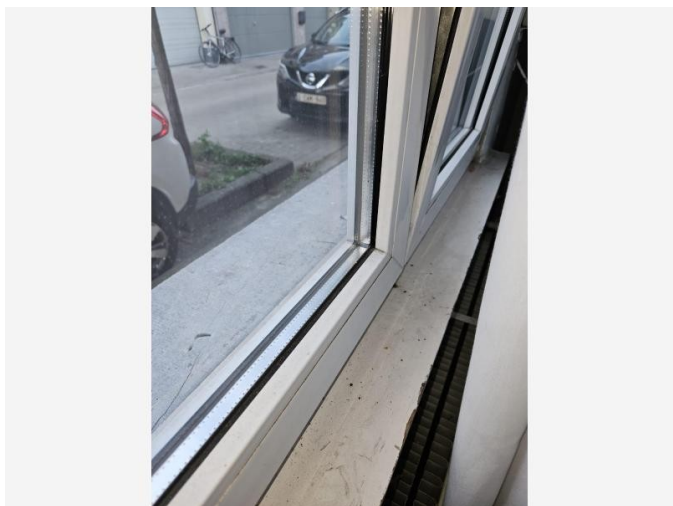
Elk lokaal met ramen, bevat recente ramen uit PVC met dubbelglas.

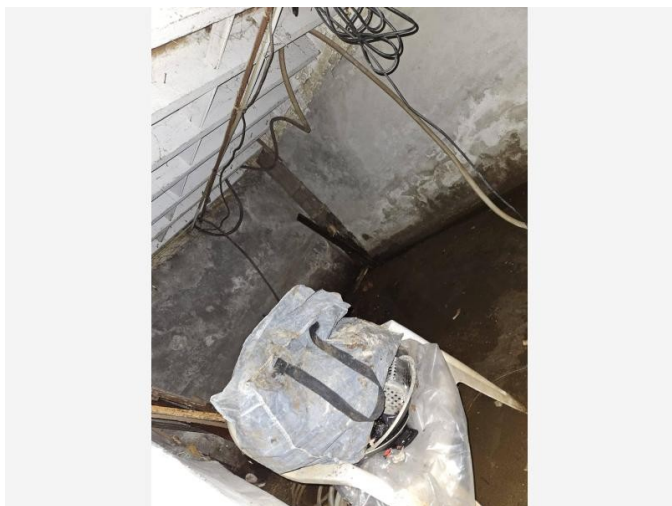
Kelder wordt opgenomen in het attest, deze is ruw gebouwd en bevat geen waarneembare asbesttoepassingen.
