Asbestinventarisatetest

Boomgaardstraat 161, 2018 Antwerpen

Attestnummer : 20231017-000503.000

Uitgegeven op : 17.10.2023

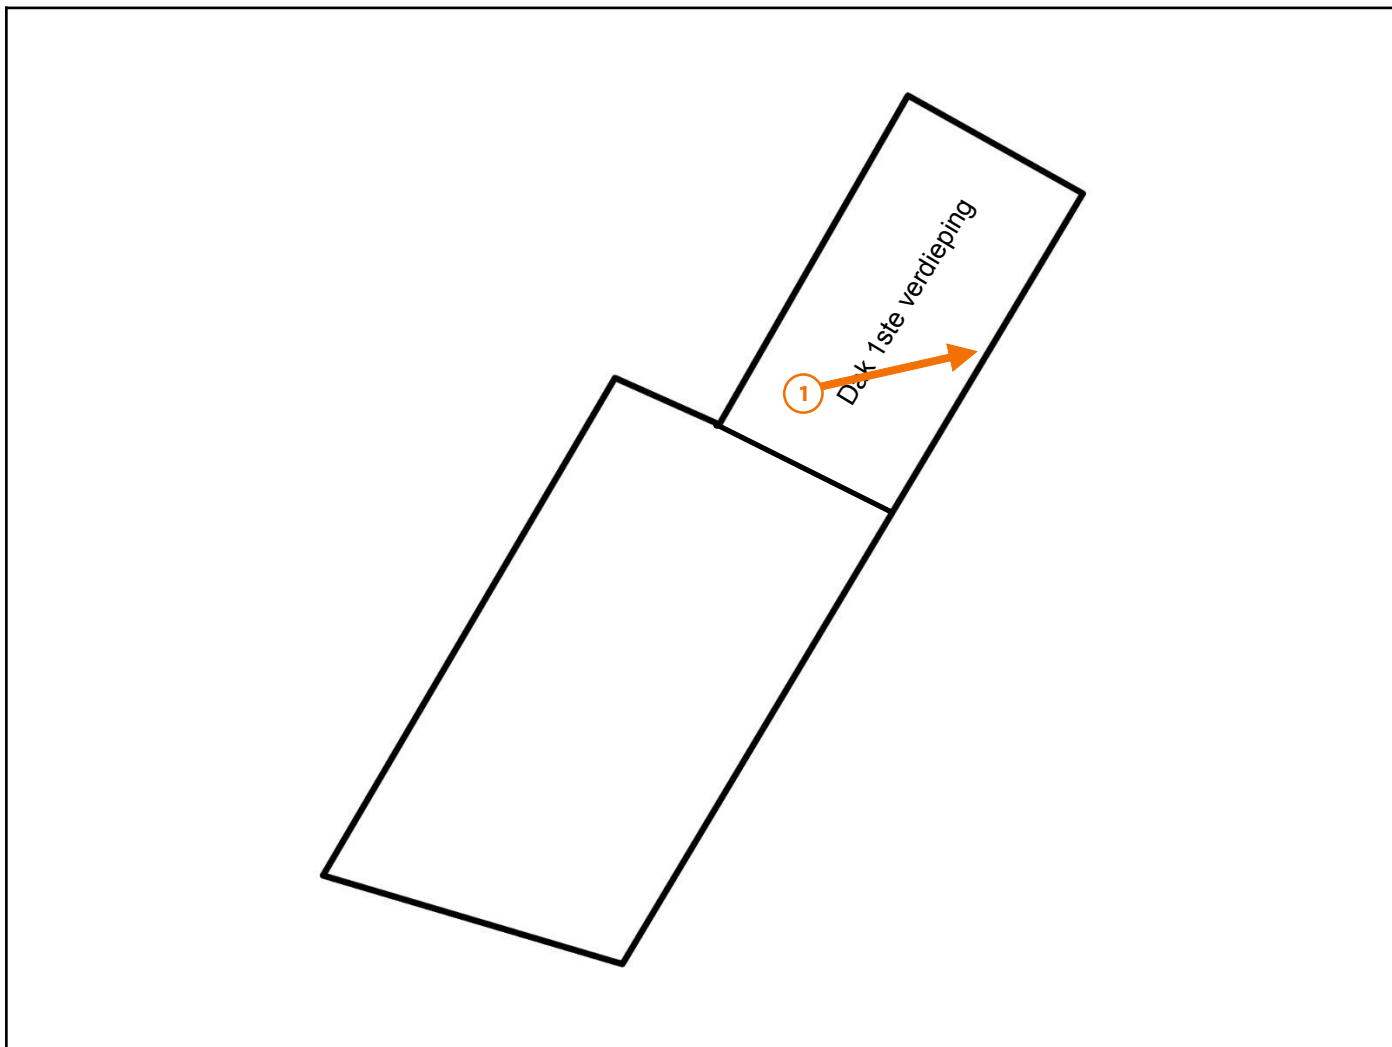
Plan 1.5: Dak 1ste verdieping

Beschrijving	Type	Actie
1. Schouw - Dak - 1ste verdieping	Asbestmateriaal	Verwijderen

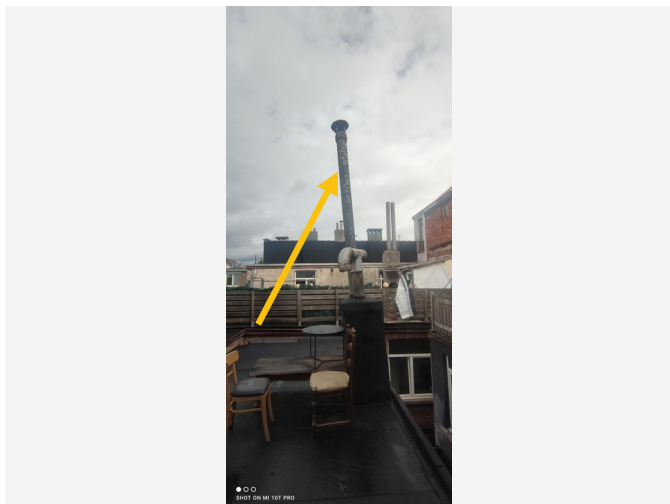
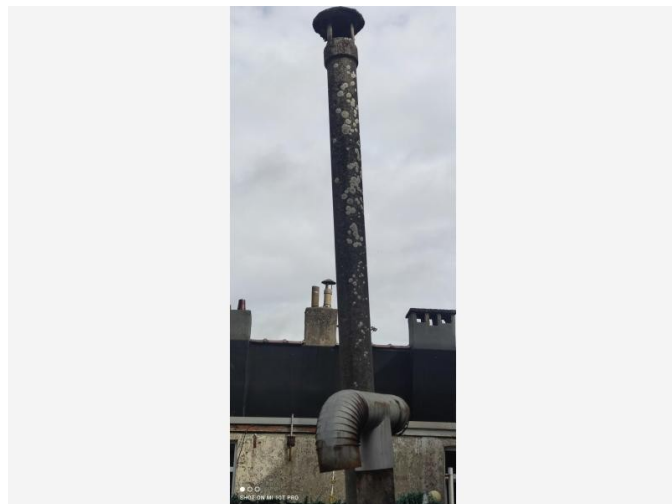
Conclusie

Het asbestmateriaal valt onder de mijlpaal van 2040.

Risicobeoordeling

Eindbeoordeling materiaalrisico	Verhoogd materiaalrisico en/of verhoogde kans op vezelvrijgave
---------------------------------	--

Gebondenheid	Categorie 1: hechtgebonden in oorsprong
Asbestsoort (vezeltype)	Crocidoliet aanwezig
Asbestconcentratie	Laag (< 50%)
Afschermingsgraad van het gehele materiaal	Geheel of deels vrij aan de buitenlucht
Toestand van het materiaal	Matig beschadigd, matig verweerd

Beschrijving	Schouw - Dak - 1ste verdieping
Omgeving	Buiten
Primaire drager	HVAC infrastructuur en uitrusting
Asbestmateriaal	Buis, koker, leiding, pijp, doorvoer
Bindmiddel van asbestmateriaal	Cement
Gebondenheid op basis van bindmiddel	Hecht
Hoeveelheid (lengte - omtrek - dikte - aantal)	• 2,00 m - 40,00 cm - 1,00 cm - 1 stuk
Totaal volume	0,008 m ³
Eenvoudig bereikbaar	Ja
Bevestigingswijze	• Verlijmd, ingegoten, versmeerd

Verwijderen

- Zorg voor een veilig beheer. Vermijd het beschadigen van het asbestmateriaal. Controleer de toestand jaarlijks op wijzigingen.
- Zorg voor een veilig beheer en verwijder dit asbestmateriaal wanneer het bij werken eenvoudig bereikbaar wordt. Controleer de toestand jaarlijks op wijzigingen.

- Eenvoudige handelingen: enkel door erkend asbestverwijderaar
Hechtgebonden asbest mag je enkel zelf verwijderen als je de toepassing in één geheel kan verwijderen. In dit geval is dit niet mogelijk.

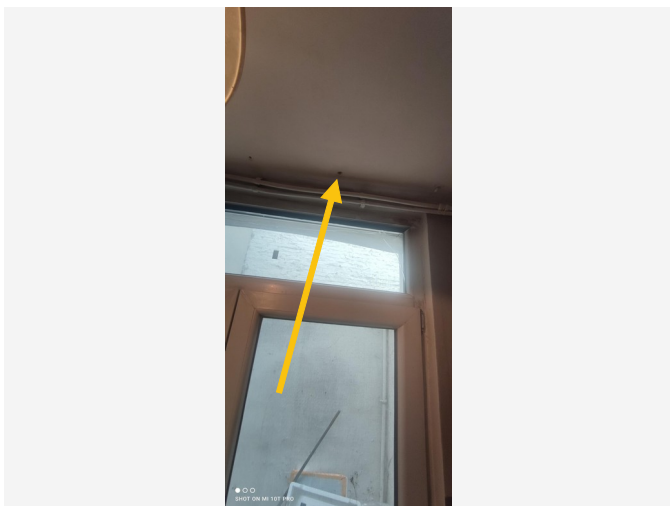
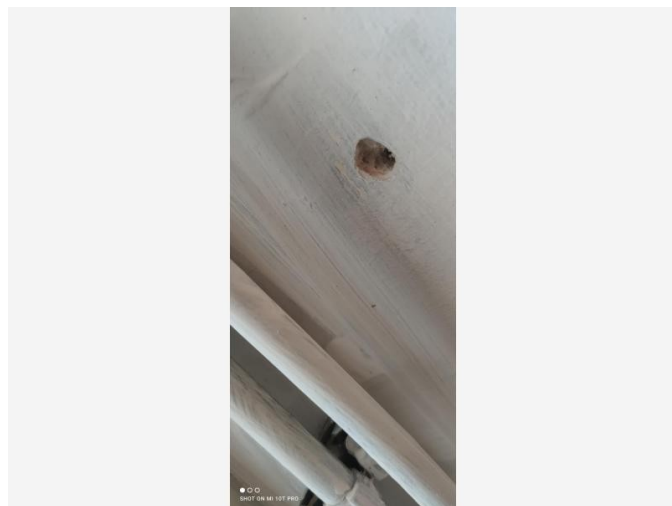
Conclusie

Geen asbest

#	Type	Referentie	Resultaat
4.1	Mengmonster	MM02	Geen asbest

Beschrijving	Pleisterwerk - Plafond - Volledig gebouw
Omgeving	Binnen
Primaire drager	Plafond

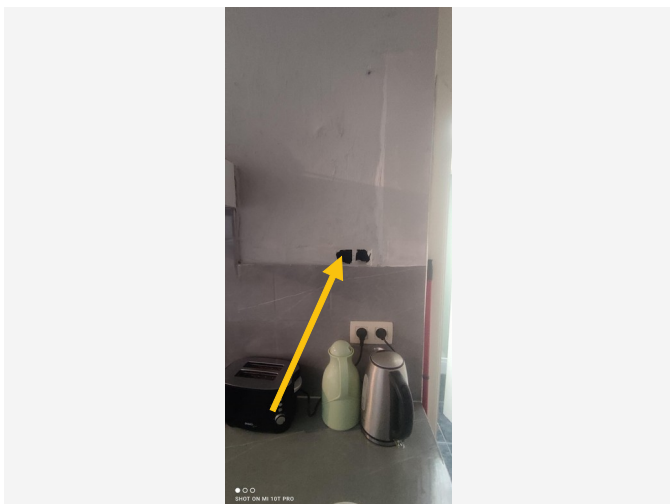
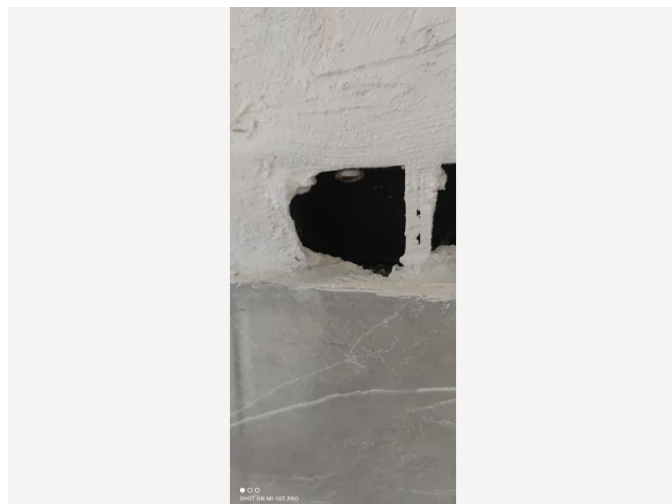
Conclusie

Geen asbest

#	Type	Referentie	Resultaat
5.1	Mengmonster	MM01	Geen asbest

Beschrijving	Pleisterwerk - Wand - Volledig gebouw
Omgeving	Binnen
Primaire drager	Binnenwand
