Asbestinventarisatetest

Karel Meyvisstraat 39, 2660 Antwerpen

Attestnummer : 20230528-000041.000

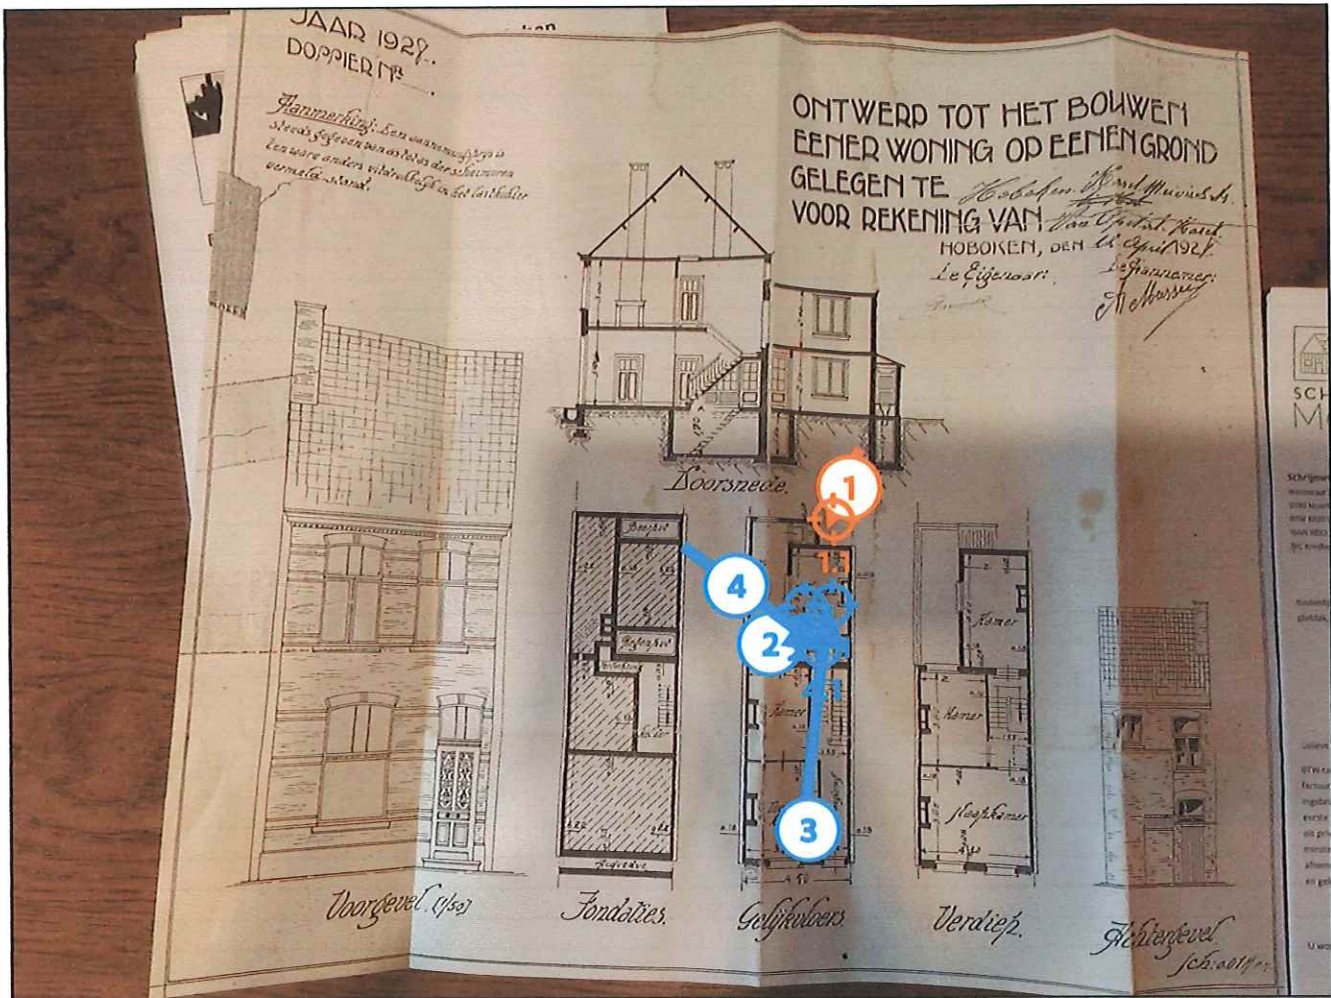
Plan 1.1: 20230523_113029

Beschrijving	Type	Actie
1. golfplaat tuin	Asbestmateriaal	Verwijderen
1.1 Code: mm04	Mengmonster	-
2. Vloer vinyl glv	Geen asbest	-
2.1 Code: mm03	Mengmonster	-
3. pleister muren glv	Geen asbest	-
3.1 Code: mm01	Mengmonster	-
4. pleister plafond glv	Geen asbest	-

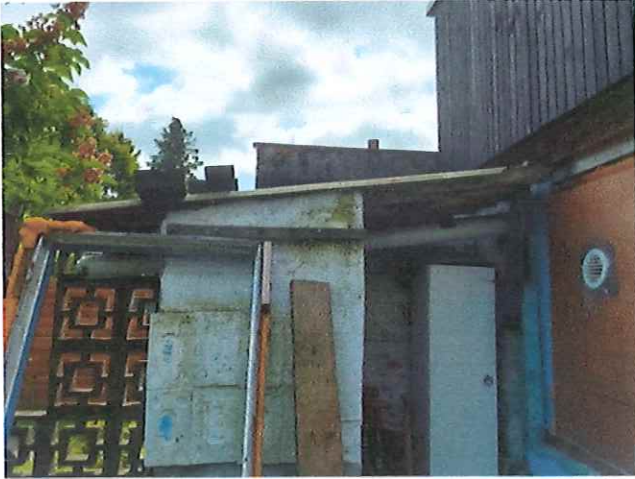
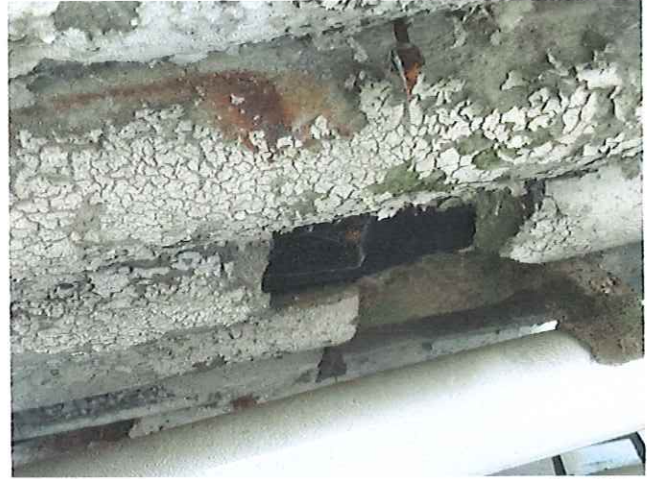
Fiche 1: golfplaat tuin

Asbestmateriaal

Eindbeoordeling materiaalarisico	Verhoogd materiaalarisico en/of verhoogde kans op vezelvrijgave
----------------------------------	---

Gebondenheid	Categorie 1: hechtgebonden in oorsprong
Asbestsoort (vezeltype)	Alleen chrysotiel
Asbestconcentratie	Laag (< 50%)
Afschermingsgraad van het gehele materiaal	Geheel of deels vrij aan de buitenlucht
Toestand van het materiaal	Matig beschadigd, matig verweerd

#	Type	Referentie	Resultaat
1.1	Mengmonster	mm04	Chrysotiel

Beschrijving	golfplaat tuin
Omgeving	Buiten
Primaire drager	Schuin dak
Asbestmateriaal	Dak- en gevelbekleding - Golfplaat
Bindmiddel van asbestmateriaal	Cement
Gebondenheid op basis van bindmiddel	Hecht
Hoeveelheid (oppervlakte - aantal)	• 2,00 m ² - 1 stuk

- Verwijder dit asbestmateriaal zo snel mogelijk. Volg de toestand goed op.

- Eenvoudige handelingen: mag via doe-het-zelf of door werknemer(s) met opleidingsattest eenvoudige handelingen
Ondervloer afdekken , golfplaten voorzichtig verwijderen, extra fixeren, niet breken , niet gooien, onmiddellijk verpakken of voorzichtig in container met asbestbag plaatsen. De constructiebalken zullen ook gereinigd worden met vochtige doeken en hepa stofzuiger .

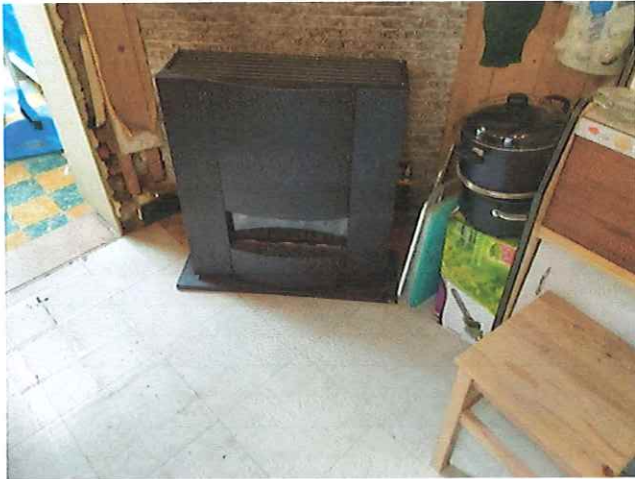
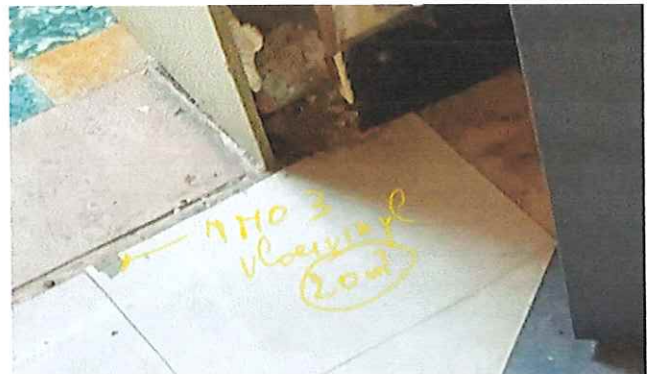
Fiche 2: Vloer vinyl glv

Geen asbest

#	Type	Referentie	Resultaat
2.1	Mengmonster	mm03	Geen asbest

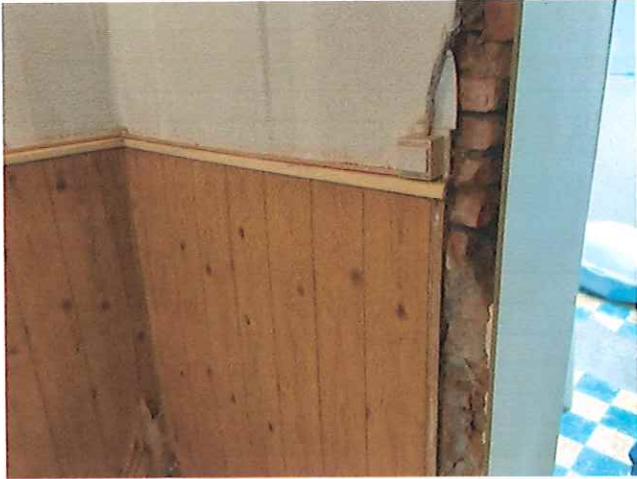
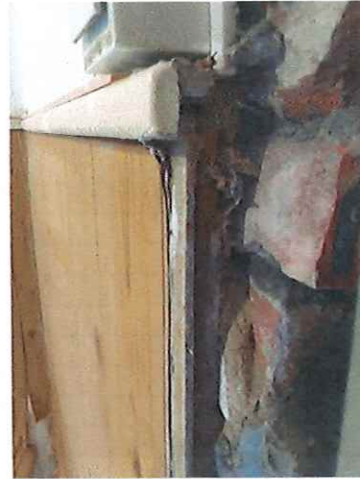
Fiche 3: pleister muren glv

Geen asbest

#	Type	Referentie	Resultaat
3.1	Mengmonster	mm01	Geen asbest

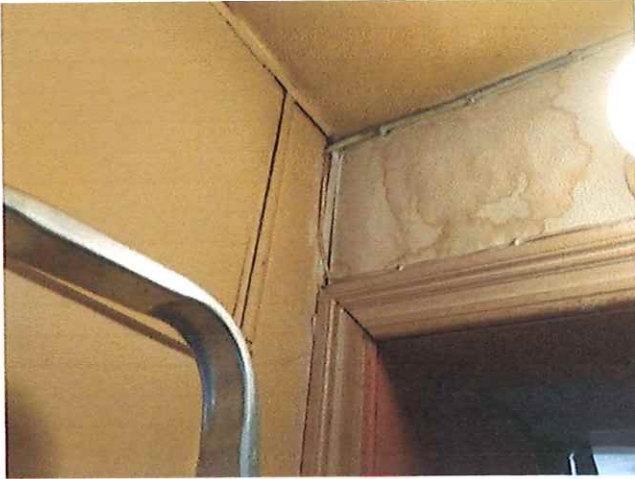
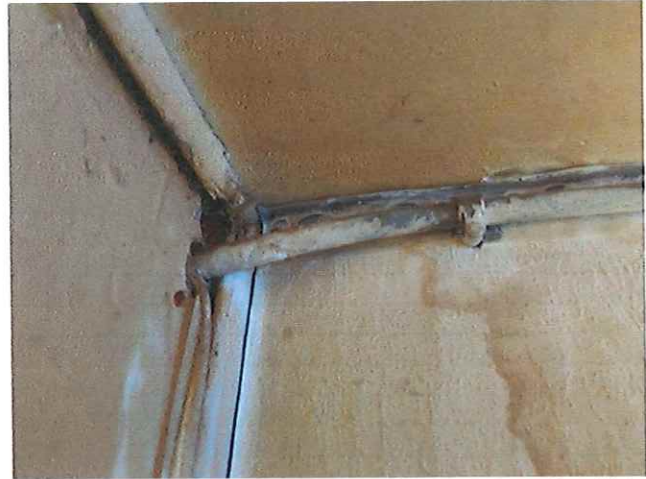
Fiche 4: pleister plafond glv

Geen asbest

#	Type	Referentie	Resultaat
4.1	Mengmonster	mm02	Geen asbest
