Asbestinventarisatetest

Windmolenstraat 124, 2660 Antwerpen

Attestnummer : 20240116-000397.000

Uitgegeven op : 16.01.2024

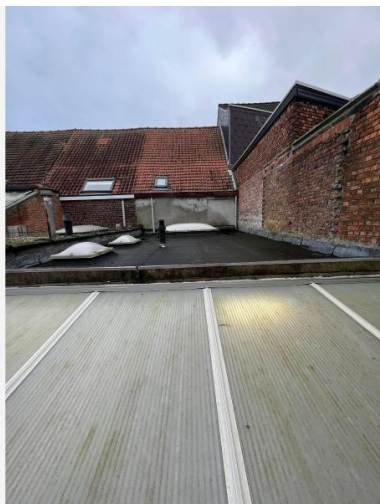
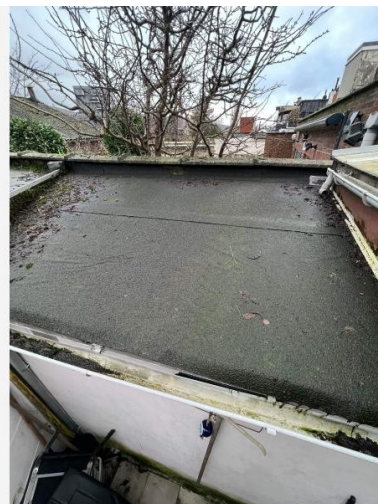
Het asbestmateriaal valt onder de mijlpaal van 2040.

Eindbeoordeling materiaalrisico	Laag materiaalrisico en/of verlaagde kans op vezelvrijgave
---------------------------------	--

Gebondenheid	Categorie 1: hechtgebonden in oorsprong
Asbestsoort (vezeltype)	Crocidoliet aanwezig
Asbestconcentratie	Laag (< 50%)
Afschermingsgraad van het gehele materiaal	Geheel of deels vrij aan de buitenlucht
Toestand van het materiaal	Onbeschadigd, niet verweerd

Beschrijving	Roofing op plat dak
Omgeving	Buiten
Primaire drager	Plat dak
Asbestmateriaal	Dak- en gevelbekleding - Roofing
Bindmiddel van asbestmateriaal	Bitumen (roofing, teer, asfalt)
Gebondenheid op basis van bindmiddel	Hecht
Hoeveelheid (oppervlakte - aantal)	<ul style="list-style-type: none">40,00 m² - 1 stuk
Totale oppervlakte	40,00 m ²
Eenvoudig bereikbaar	Ja
Bevestigingswijze	<ul style="list-style-type: none">Verlijmd, ingegoten, versmeerd

Identificatiemethode	Vaststelling zonder monstername Motivatie: Groot risico op structurele gevolgschade (lekschade, werking installatie,...)
Destructieve handeling voor identificatie	Nee

- Zorg voor een veilig beheer. Vermijd het beschadigen van het asbestmateriaal. Controleer de toestand jaarlijks op wijzigingen.

- Eenvoudige handelingen: mag via doe-het-zelf of door werknemer(s) met opleidingsattest eenvoudige handelingen
Tijdens renovatie is het aangeraden om a.d.h.v. een destructief onderzoek te controleren of er al dan niet asbest in is verwerkt. Hier is geen staal van genomen om lekschade te vermijden.

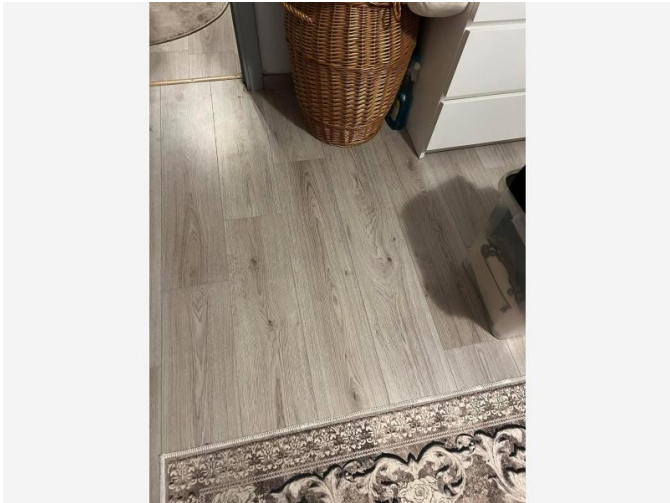
De vloer van de eerste verdieping en de zolder zijn afgewerkt met laminaat. Tijdens renovatie of sloop is het aangeraden om a.d.h.v. een destructief onderzoek te controleren of er zich restanten van asbesthoudende lijm en/of asbesthoudende tegels bevindt onder het laminaat.

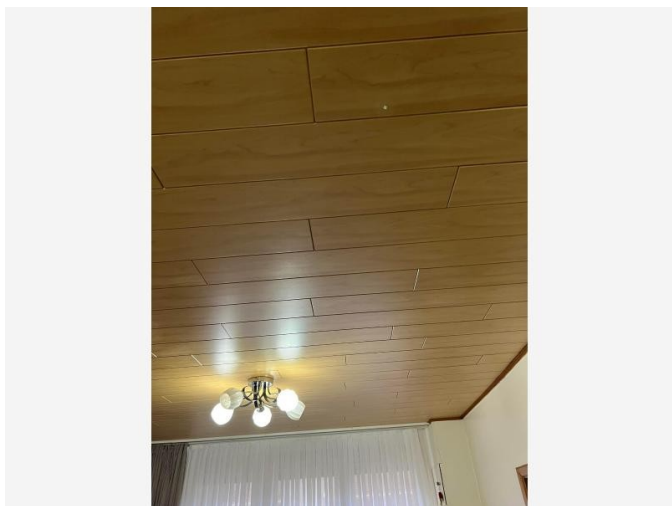
De plafonds zijn afgewerkt met houten platen. Hier is dus geen pleisterwerk te vinden. Tijdens renovatie is het aangeraden om a.d.h.v. een destructief onderzoek te laten controleren of er zich oude pleisterwerk bevindt achter de platen.

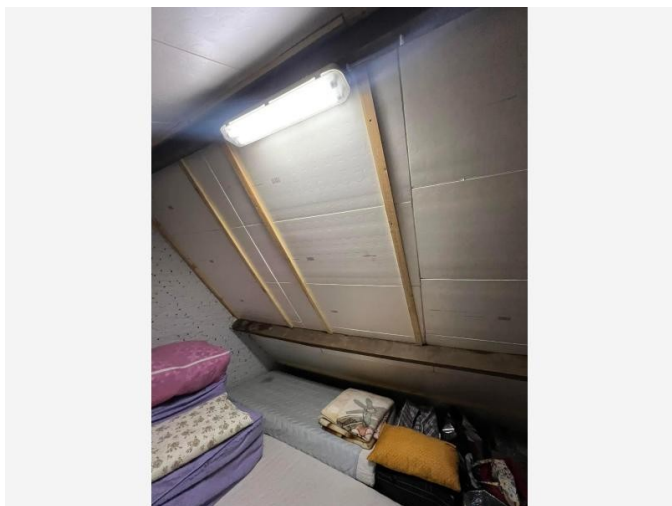
Het is niet mogelijk om vast te stellen of er menuiserie onderdakplaten aanwezig zijn. Het is dus sterk aangeraden om een destructief onderzoek te laten houden tijdens een sloop of renovatie om de aan- of afwezigheid van de platen vast te kunnen stellen.

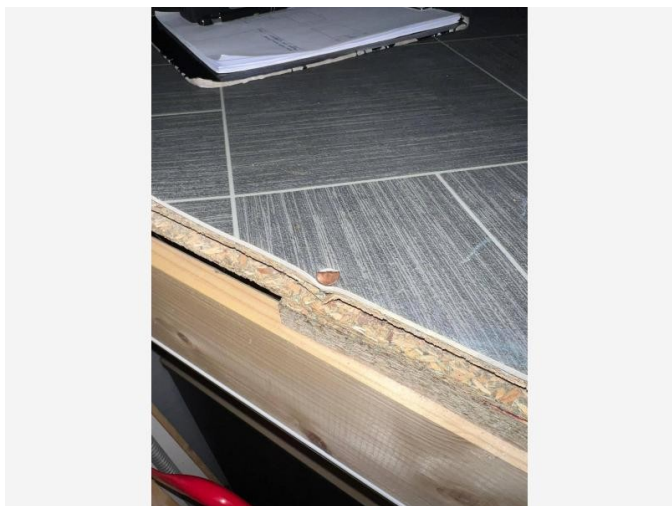
De vloerzeil is niet asbestverdacht. Er bevindt zich ook geen asbesthoudende lijm onder de vloerzeil.

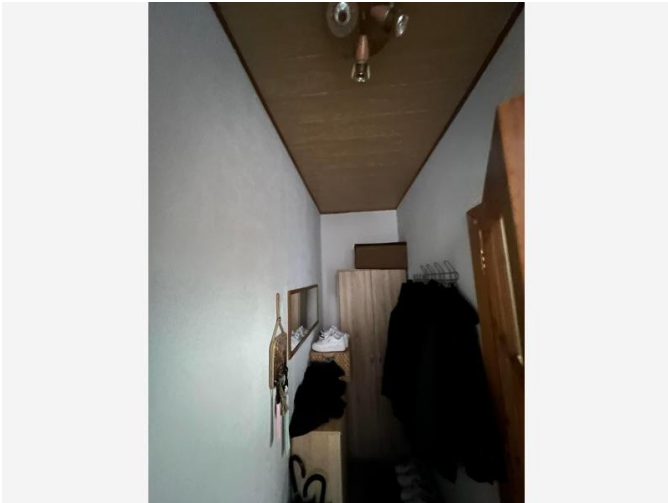
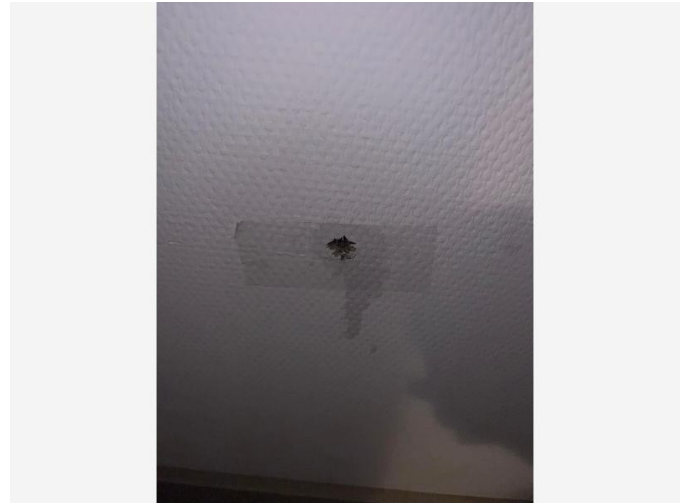
Fiche 7: Pleisterwerk wand

Geen asbest

#	Type	Referentie	Resultaat
7.1	Mengmonster	P7-M001	Geen asbest
