# Asbestinventarisatetest

Kapellenhoflaan 32, 2980 Zoersel

Attestnummer : 20230830-000354.000

Uitgegeven op : 30.08.2023

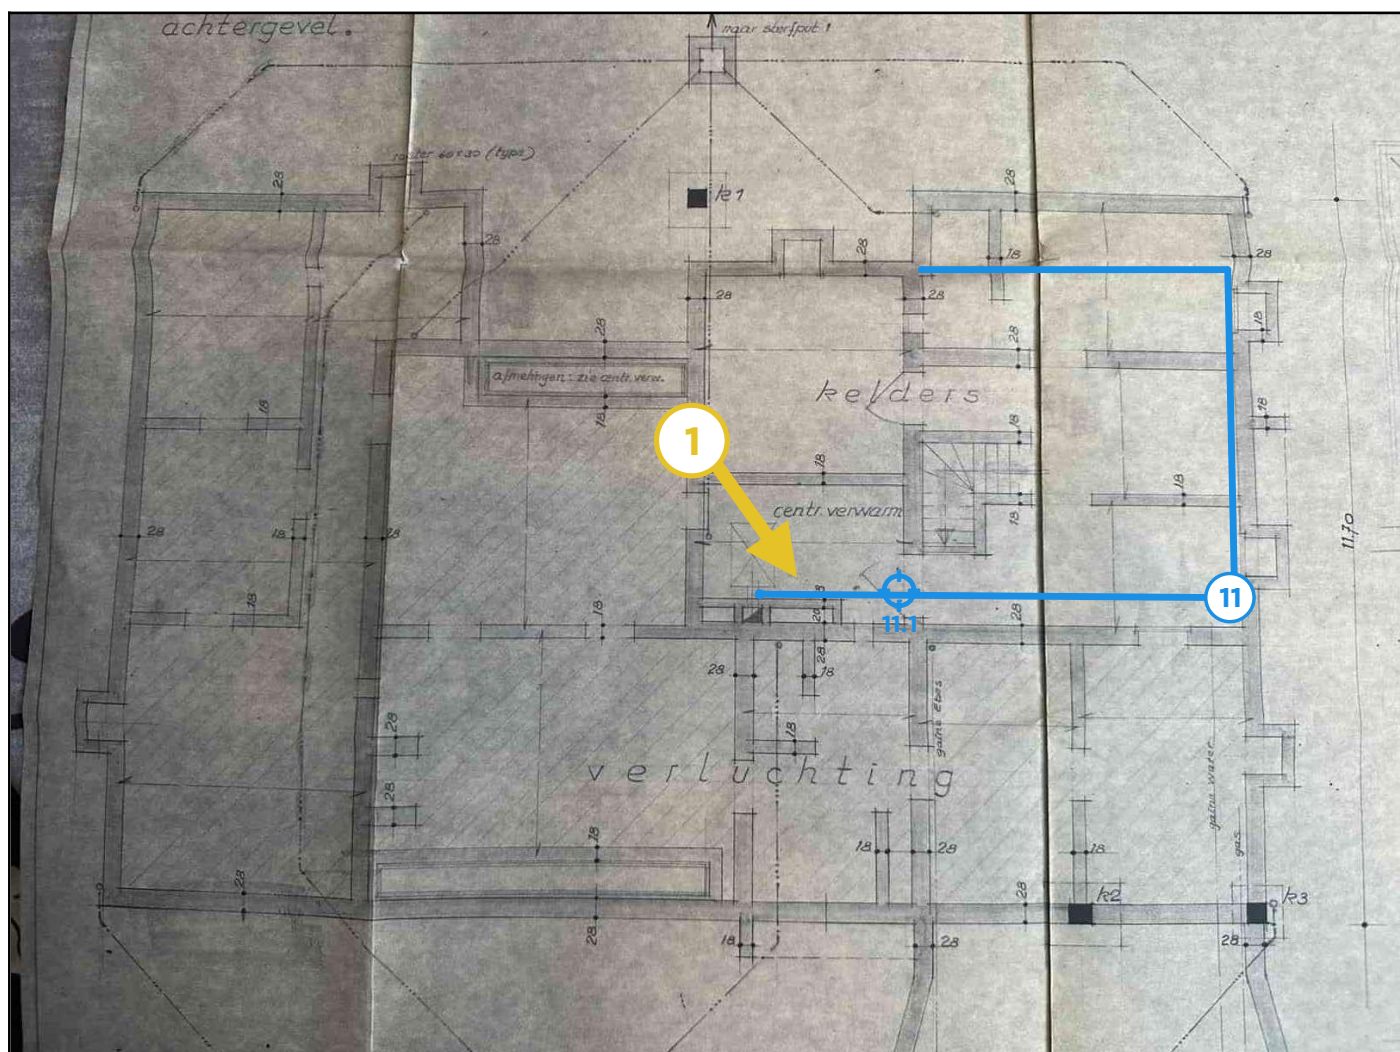
## Plan 1.2: fundering en kelder

Beschrijving	Type	Actie
1. bakeliet zekeringen	Asbestmateriaal	Zorgvuldig beheren
11. isolatiebescherming HVAC leiding kelder	Geen asbest	-
11.1 Code: 1.03048	Puntmonster	-

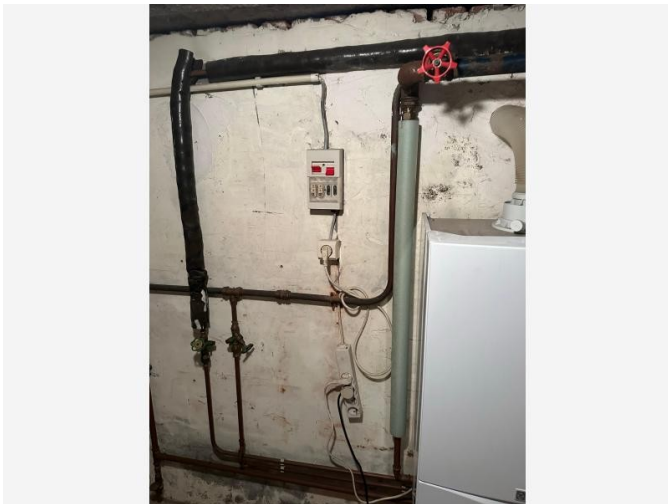
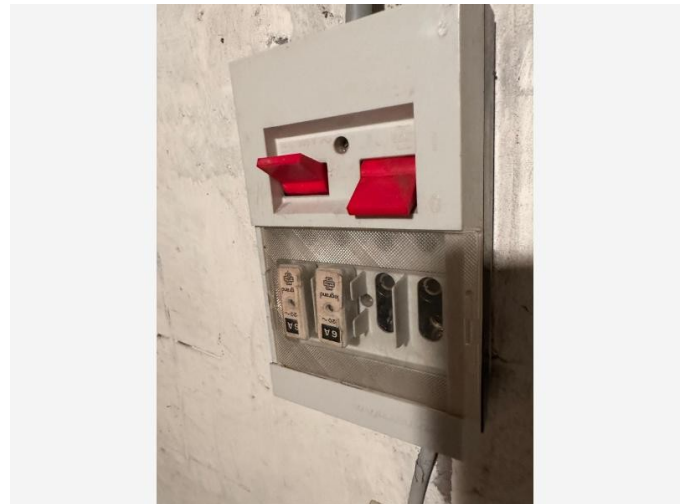
Het asbestmateriaal valt onder de mijlpaal van 2040.

Zorgvuldig beheren

Eindbeoordeling materiaalrisico	Laag materiaalrisico en/of verlaagde kans op vezelvrijgave
---------------------------------	--

Gebondenheid	Categorie 1: hechtgebonden in oorsprong
Asbestsoort (vezeltype)	Alleen chrysotiel
Asbestconcentratie	Laag (< 50%)
Afschermingsgraad van het gehele materiaal	Geheel of deels (ook) vrij aan de binnenlucht
Toestand van het materiaal	Licht beschadigd, licht verweerd. Intact materiaal type Pical – asbestboard of categorie III 'gebondenheid'

Beschrijving	bakeliet zekeringen
Omgeving	Binnen
Primaire drager	Communicatie en elektrische infrastructuur en uitrusting
Asbestmateriaal	Plaat, paneel, tablet - Type Bakeliet

- Zorg voor een veilig beheer. Vermijd het beschadigen van het asbestmateriaal. Controleer de toestand jaarlijks op wijzigingen.
- Scherm in afwachting van verwijdering het asbestmateriaal af van luchtstromingen en verstoring: bijvoorbeeld door het te verpakken, te fixeren, af te dekken, signalisatie - afbakening aan te brengen, ...
- Zorg voor een veilig beheer en verwijder dit asbestmateriaal wanneer het bij werken eenvoudig bereikbaar wordt. Controleer de toestand jaarlijks op wijzigingen.
- Verwijder dit asbestmateriaal zo snel mogelijk. Volg de toestand goed op.

- Eenvoudige handelingen: mag via doe-het-zelf of door werknemer(s) met opleidingsattest eenvoudige handelingen  
Het is moeilijk te bepalen of de bakelietzekeringen in de kelder ook effectief asbesthoudend zijn (het kan ook gaan om de asbestvrije variant). U mag de zekeringen zelf verwijderen mits gebruik van de juiste persoonlijke beschermingsmiddelen (handschoenen, FFP3 masker,...) Zolang u juist omspringt met deze materialen (niet schuren, breken, slijpen of boren) komen er weinig of geen asbestvezels vrij en zijn de

gezondheidsrisico's miniem.

Verpak de zekeringen goed: Verpak de verwijderde zekeringen goed in plastic folie of zakken die speciaal voor asbest zijn bedoeld en breng het naar het containerpark (als dit in je gemeente) is toegelaten of breng het naar een erkend afvalverwerkingsbedrijf dat asbest kan verwerken.

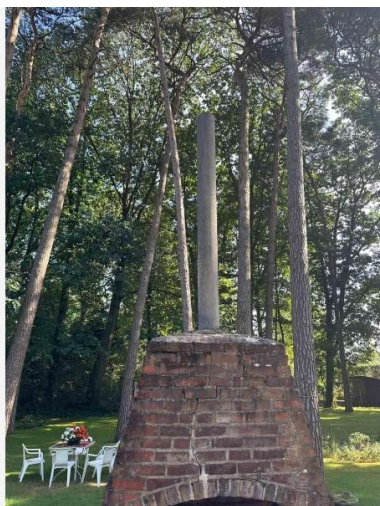
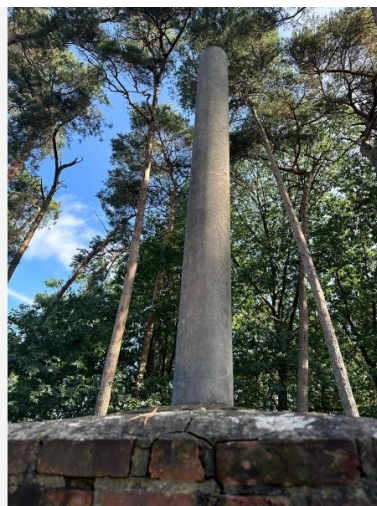
Eindbeoordeling materiaalrisico	Laag materiaalrisico en/of verlaagde kans op vezelvrijgave
---------------------------------	--

Gebondenheid	Categorie 1: hechtgebonden in oorsprong
Asbestsoort (vezeltype)	Alleen chrysotiel
Asbestconcentratie	Laag (< 50%)
Afschermingsgraad van het gehele materiaal	Geheel of deels vrij aan de buitenlucht
Toestand van het materiaal	Licht beschadigd, licht verweerd. Intact materiaal type Pical – asbestboard of categorie III 'gebondenheid'

Beschrijving	rookgaskanaal stenen tuinbarbecue
Omgeving	Buiten
Primaire drager	Inrichting (meubilair, ...)
Asbesttoepassing	Buis, koker, leiding, pijp, doorvoer

- Vermijd het beschadigen van de asbesttoepassing. Controleer de toestand jaarlijks op wijzigingen.
- Scherm in afwachting van verwijdering de asbesttoepassing af van luchtstromingen en verstoring: bijvoorbeeld door het te verpakken, te fixeren, af te dekken, signalisatie - afbakening aan te brengen, ....
- Verwijder deze asbesttoepassing zo snel mogelijk. Volg de toestand goed op.

- Eenvoudige handelingen: mag via doe-het-zelf of door werknemer(s) met opleidingsattest eenvoudige handelingen  
Het verwijderen van asbestcement rookgaskanalen kan gevaarlijk zijn als het niet op de juiste manier wordt gedaan, omdat asbestvezels die vrijkomen bij het breken van het materiaal schadelijk kunnen zijn voor de gezondheid van mensen die in de buurt zijn. Daarom is het belangrijk om voorzichtig te werk te gaan en de juiste veiligheidsmaatregelen te nemen. Hier zijn enkele aanbevelingen:

1. Schakel een erkend asbestverwijderingsbedrijf in: Het is aan te raden om een erkend asbestverwijderingsbedrijf in te schakelen om het asbestcement rookgaskanaal te verwijderen. Deze bedrijven hebben de juiste apparatuur, training en ervaring om het asbestcement veilig te verwijderen en te verwerken.

2. Gebruik persoonlijke beschermingsmiddelen: Als u toch besluit om het asbestcement zelf te verwijderen, zorg er dan voor dat u persoonlijke beschermingsmiddelen draagt, zoals een ademhalingsmasker met een P3-filter, wegwerphandschoenen, wegwercoverall en veiligheidsbril.

3. Bevochtig het asbestcement: Het bevochtigen van het asbestcement kan helpen om de vezels te binden en te voorkomen dat ze zich verspreiden tijdens het verwijderen. Gebruik een licht bevochtigde doek om het asbestcement af te nemen voordat u het gaat verwijderen.

4. Verwijder het asbestcement voorzichtig: Verwijder het asbestcement voorzichtig om te voorkomen dat

het breekt en asbestvezels vrijkomen. Gebruik bijvoorbeeld een speciale asbestcementzaag om het materiaal voorzichtig af te zagen.

5. Verpak het asbestcement goed: Verpak het verwijderde asbestcement goed in plastic folie of zakken die speciaal voor asbest zijn bedoeld en breng het naar een erkend afvalverwerkingsbedrijf dat asbest kan verwerken of naar het gemeente containerpark als dit in uw gemeente is toegelaten.

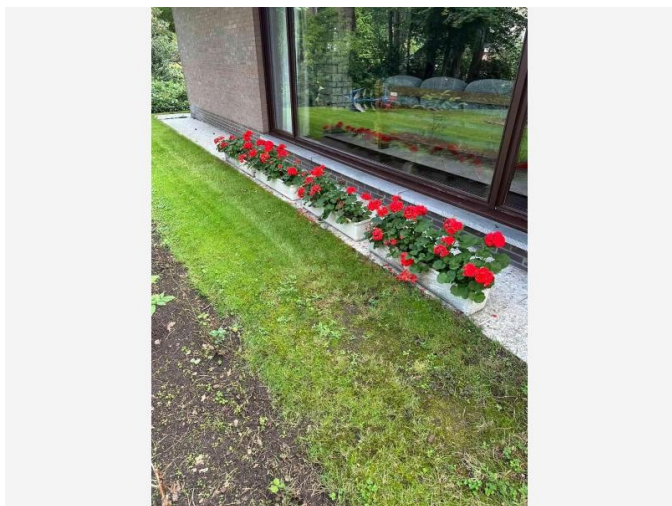
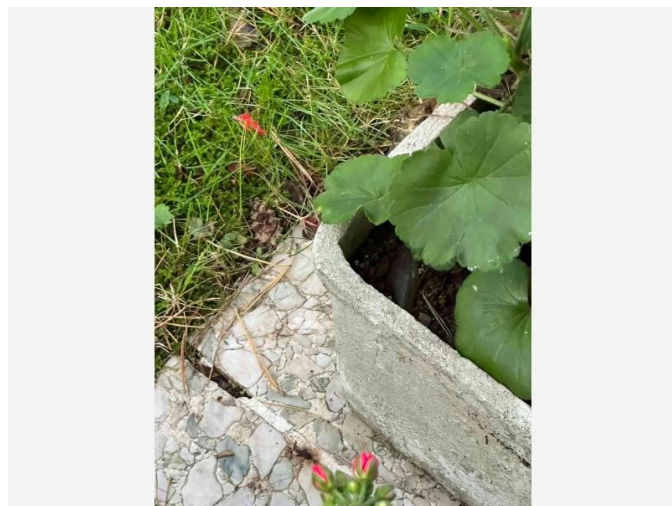
Eindbeoordeling materiaalrisico	Verhoogd materiaalrisico en/of verhoogde kans op vezelvrijgave
---------------------------------	--

Gebondenheid	Categorie 1: hechtgebonden in oorsprong
Asbestsoort (vezeltype)	Alleen chrysotiel
Asbestconcentratie	Laag (< 50%)
Afschermingsgraad van het gehele materiaal	Geheel of deels vrij aan de buitenlucht
Toestand van het materiaal	Matig beschadigd, matig verweerd

Beschrijving	bloembakken
Omgeving	Buiten
Primaire drager	Inrichting (meubilair, ...)
Asbesttoepassing	Bak, reservoir, kuip, bloembak
Bindmiddel van asbesttoepassing	Cement
Gebondenheid op basis van bindmiddel	Hecht
Hoeveelheid (gewicht - aantal)	• 3,00 kg - 4 stuks
Totaal gewicht	12,00 kg
Identificatiemethode	Vaststelling zonder monsternamen
Destructieve handeling voor identificatie	Nee

- Vermijd het beschadigen van de asbesttoepassing. Controleer de toestand jaarlijks op wijzigingen.
- Verwijder deze asbesttoepassing zo snel mogelijk. Volg de toestand goed op.

- Eenvoudige handelingen: mag via doe-het-zelf of door werknemer(s) met opleidingsattest eenvoudige handelingen  
Verwijder de bloembakken mits gebruik maken van persoonlijke beschermingsmiddelen (wegwerphandschoenen, minstens FFP3 masker, veiligheidsbril)
  - Bevochtig het asbestcement: Het bevochtigen van de bloembakken kan helpen om de vezels te binden en te voorkomen dat ze zich verspreiden tijdens het verwijderen.
  - Verwijder de bloembakken voorzichtig: Verwijder de bloembakken voorzichtig om te voorkomen dat het breekt en asbestvezels vrijkomen.
  - Verpak de bloembakken goed: Verpak de bloembakken goed in plastic folie of zakken die speciaal voor asbest zijn bedoeld en breng het naar een erkend afvalverwerkingsbedrijf dat asbest kan verwerken of naar het containerpark indien dit is toegelaten door de gemeente.

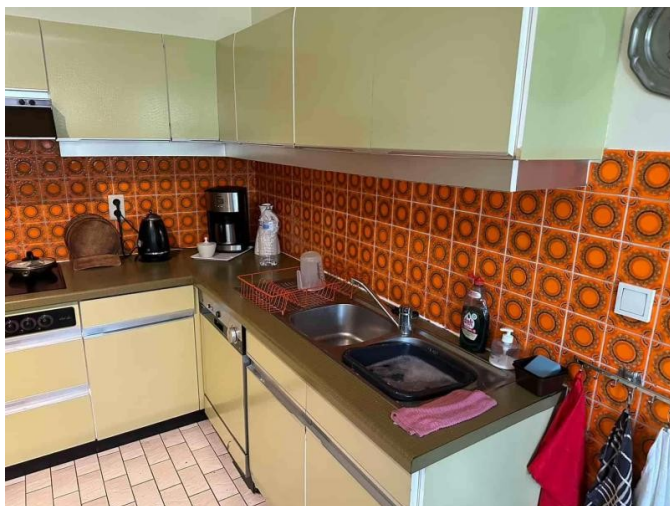
Bij het wegnemen van een stopcontact is er geen lijm zichtbaar derhalve is het ook niet vast te stellen met welk materiaal de faiencetegels in de keuken zijn bevestigd. Indien bij renovatie de faiencetegels worden verwijderd en men komt zwarte lijm tegen, onmiddellijk de werken stoppen en de ruimte afsluiten. Vervolgens een asbestdeskundige inventarisatie een staal komen nemen van de zwarte lijm en de raadgevingen de van asbestdeskundige inventarisatie nauw opvolgen totdat het labo onderzoek gekend is.

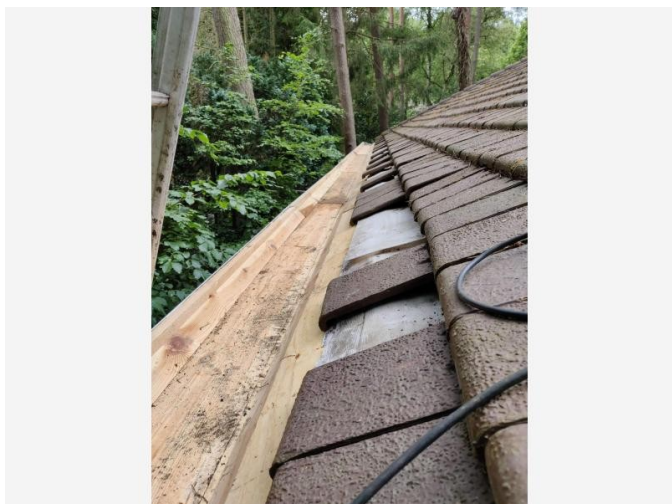
de dakgoten zijn in 2022 volledig vernieuwd, met nieuwe houten dakgoten, bekleed met EPDM

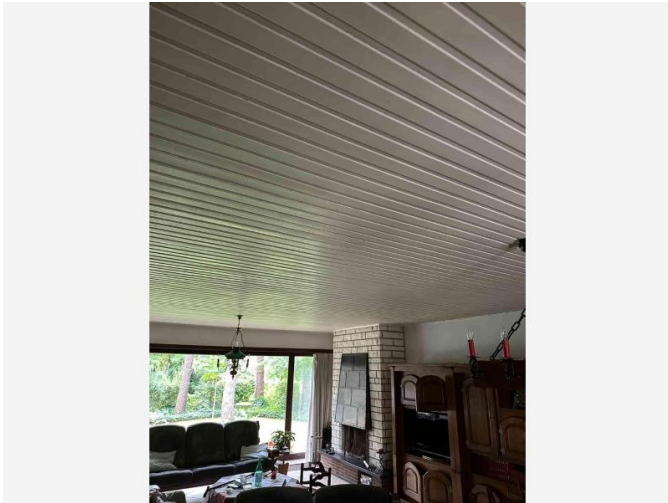
in de living/eetkamer is er een houten plafond. Het is niet vast te stellen wat er achter het houten plafond aanwezig is. Er is een mengstaal van het plafond pleisterwerk genomen over heel de woning en de uitslag is negatief.

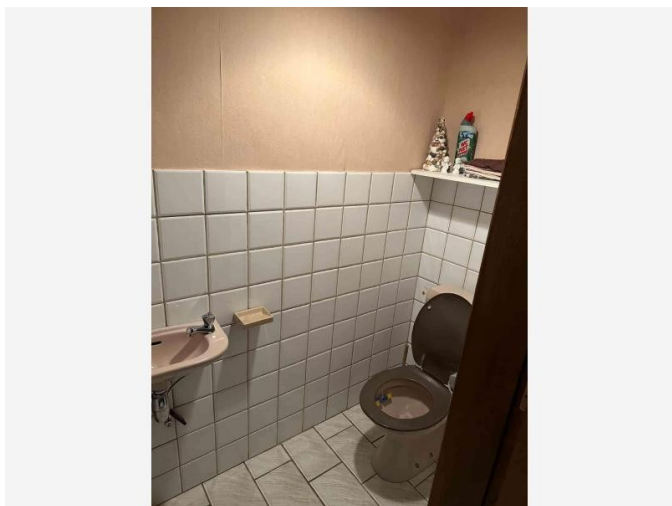
bij het wegnemen van een stopcontact is er geen lijm zichtbaar derhalve is het ook niet vast te stellen met welk materiaal de faiencetegels in de badkamer en wc zijn bevestigd. Indien bij renovatie de faiencetegels worden verwijderd en men komt zwarte lijm tegen, onmiddellijk de werken stoppen en de ruimte afsluiten. Vervolgens een asbestdeskundige inventarisatie een staal komen nemen van de zwarte lijm en de raadgevingen de van asbestdeskundige inventarisatie nauw opvolgen totdat het labo onderzoek gekend is.

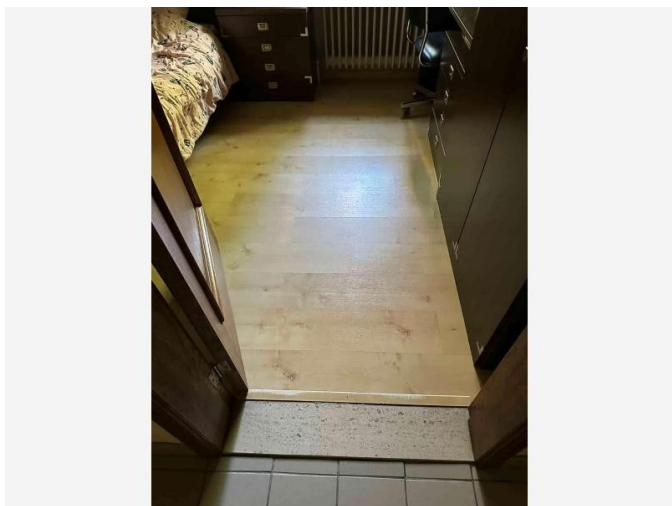
in de slaapkamers ligt er laminaatvloer. Het is niet vast te stellen wat er onder de laminaatvloer aanwezig is. Indien bij renovatie de laminaatvloer wordt verwijderd en deze is vastgekleefd met zwarte lijm, onmiddellijk de werken stoppen, de kamers afsluiten en een asbestdeskundige inventarisatie inroepen om een staal te komen nemen van de lijm. Volg vervolgens de richtlijnen die de asbestdeskundige aangeeft in afwachting van het labo-onderzoek.

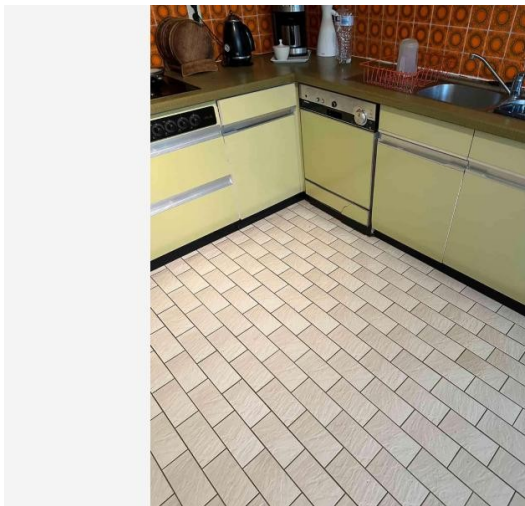
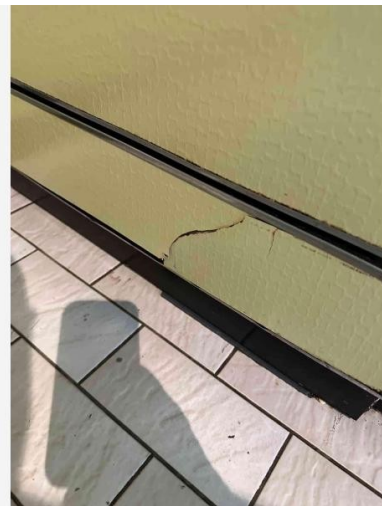
# Fiche 9: vlakke afwerkingsplaat keuken

Geen asbest

#	Type	Referentie	Resultaat
9.1	Puntmonster	1.03046	Geen asbest

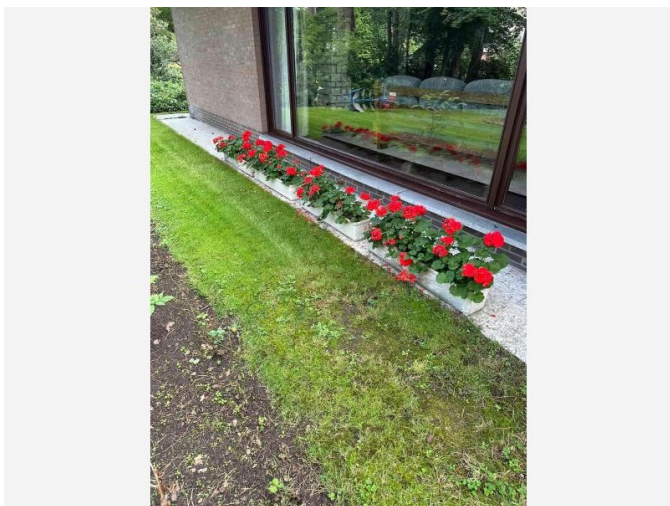
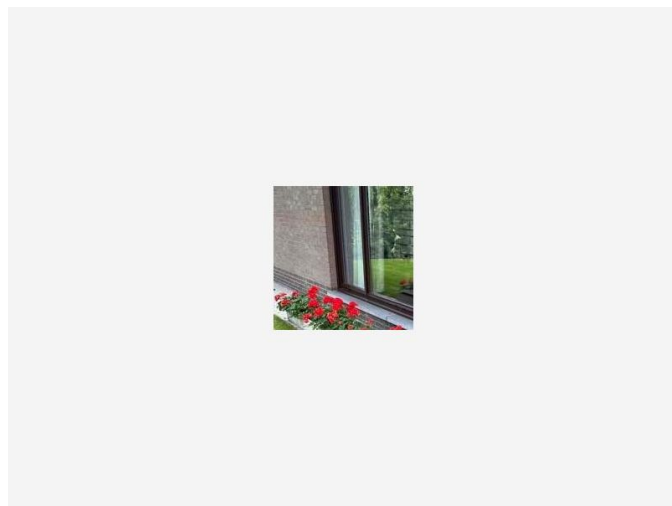
## Fiche 12: kit/mastiek buitenramen

Geen asbest

#	Type	Referentie	Resultaat
12.1	Puntmonster	1.03049	Geen asbest

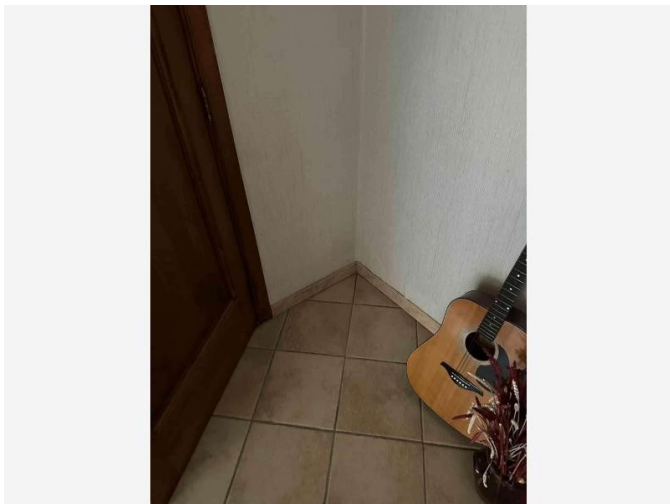
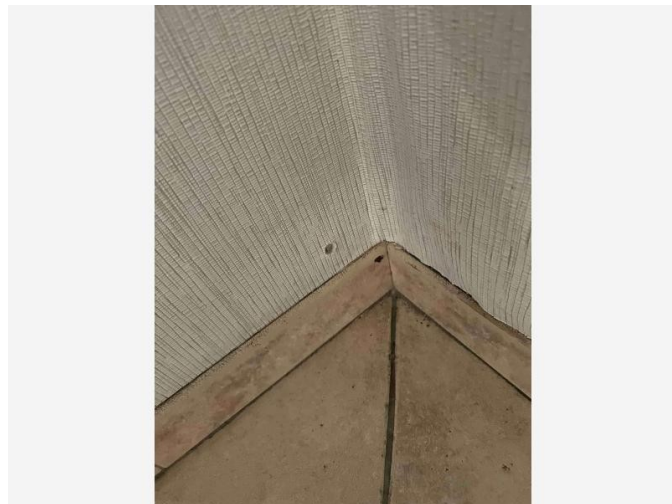
Geen asbest

#	Type	Referentie	Resultaat
13.1	Mengmonster	1.03045	Geen asbest
