Asbestinventarisatetest

Akkerstraat 7, 2620 Hemiksem

Attestnummer : 20240205-000304.000

Uitgegeven op : 05.02.2024

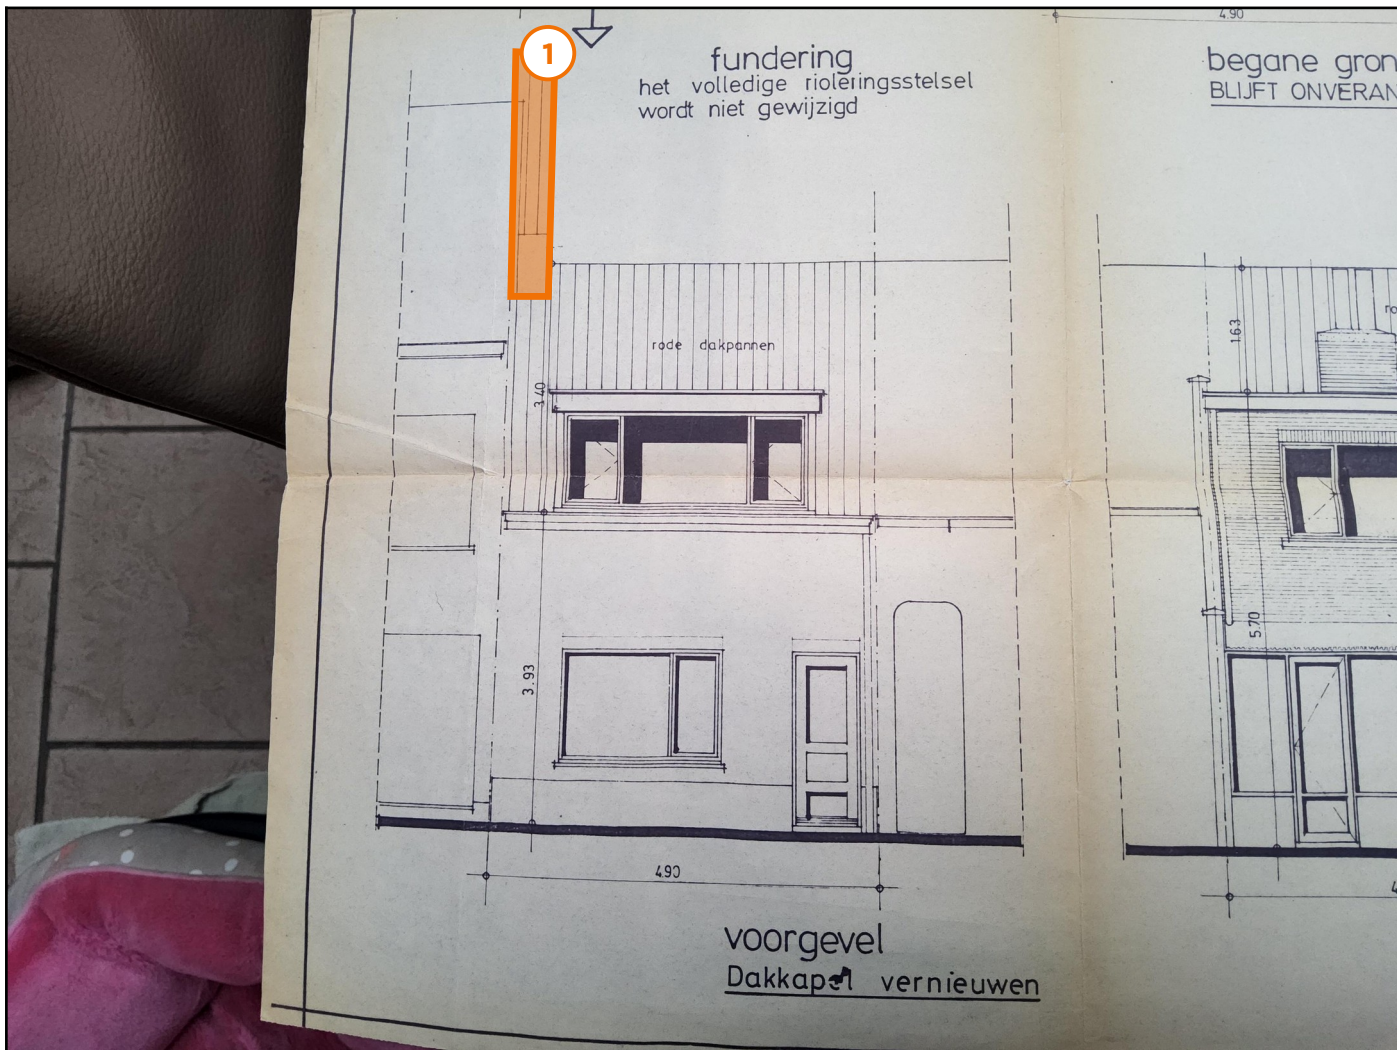
Plan 1.5: 20240202_141745

Beschrijving	Type	Actie
1. Oude Roofafvoer	Asbestmateriaal	Verwijderen

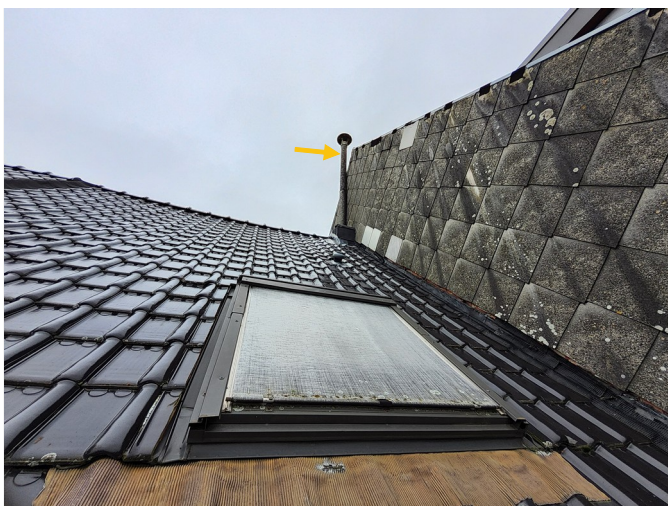
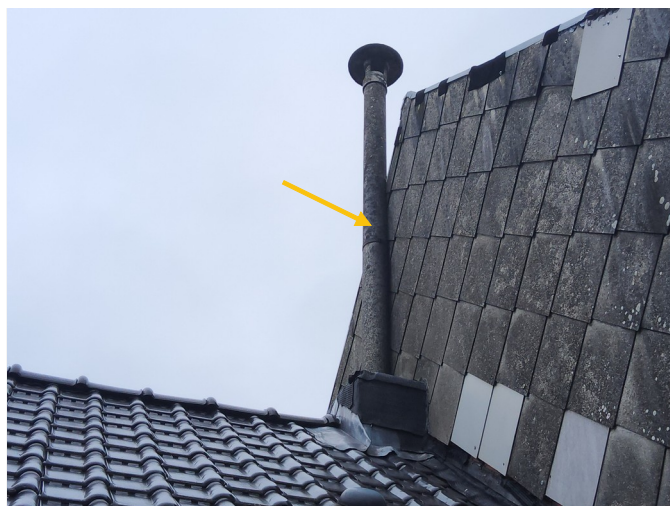
Eindbeoordeling materiaalrisico	Laag materiaalrisico en/of verlaagde kans op vezelvrijgave
---------------------------------	--

Gebondenheid	Categorie 1: hechtgebonden in oorsprong
Asbestsoort (vezeltype)	Crocidoliet aanwezig
Asbestconcentratie	Laag (< 50%)
Afschermingsgraad van het gehele materiaal	Geheel of deels vrij aan de buitenlucht
Toestand van het materiaal	Licht beschadigd, licht verweerd. Intact materiaal type Pical – asbestboard of categorie III 'gebondenheid'

Beschrijving	Oude Roofafvoer
Omgeving	Buiten
Primaire drager	Schuin dak
Asbestmateriaal	Rookgaskanaal
Bindmiddel van asbestmateriaal	Cement
Gebondenheid op basis van bindmiddel	Hecht
Hoeveelheid (lengte - omtrek - dikte - aantal)	<ul style="list-style-type: none">• 4,00 m - 20,00 cm - 5,00 cm - 1 stuk
Totaal volume	0,04 m ³
Eenvoudig bereikbaar	Nee <ul style="list-style-type: none">• Verwijdering tast de bouwkundige integriteit aan.
Bevestigingswijze	<ul style="list-style-type: none">• Verlijmd, ingegoten, versmeerd

Verwijderen

- Zorg voor een veilig beheer. Vermijd het beschadigen van het asbestmateriaal. Controleer de toestand jaarlijks op wijzigingen.
- Zorg voor een veilig beheer en verwijder dit asbestmateriaal wanneer het bij werken eenvoudig bereikbaar wordt. Controleer de toestand jaarlijks op wijzigingen.

- Eenvoudige handelingen: mag via doe-het-zelf of door werknemer(s) met opleidingsattest eenvoudige handelingen
Mag in 1 geheel, zonder te breken zelf verwijderd worden.

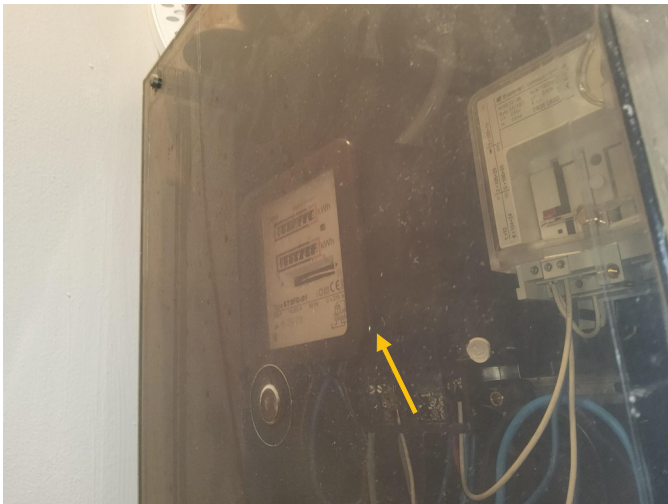
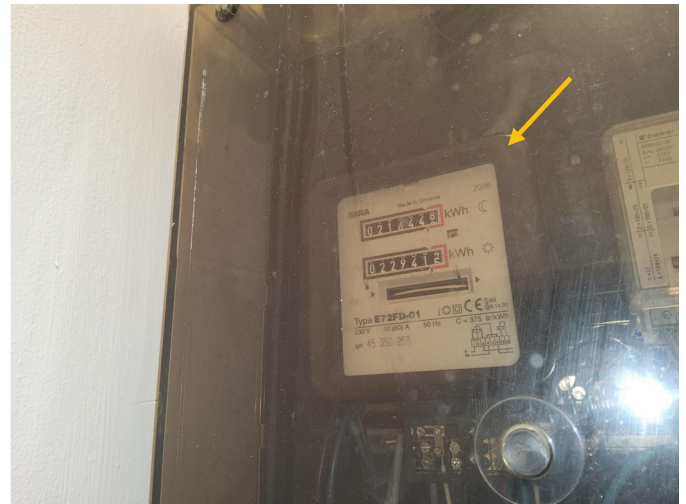
Eindbeoordeling materiaalrisico	Zeer laag materiaalrisico en/of zeer lage kans op vezelvrijgave
---------------------------------	---

Gebondenheid	Categorie 1: hechtgebonden in oorsprong
Asbestsoort (vezeltype)	Crocidoliet aanwezig
Asbestconcentratie	Laag (< 50%)
Afschermingsgraad van het gehele materiaal	Stootvaste afscherming of omkasting
Toestand van het materiaal	Onbeschadigd, niet verweerd

Beschrijving	Bakeliet elektriciteitsmeter
Omgeving	Binnen
Primaire drager	Binnenwand
Asbestmateriaal	Plaat, paneel, tablet - Type Bakeliet
Bindmiddel van asbestmateriaal	Kunststof of -hars
Gebondenheid op basis van bindmiddel	Hecht
Hoeveelheid (oppervlakte - dikte - aantal)	<ul style="list-style-type: none">0,30 m² - 5,00 cm - 1 stuk
Totaal volume	0,015 m ³
Eenvoudig bereikbaar	Nee <ul style="list-style-type: none">Verwijdering tast de bouwkundige integriteit aan.
Bevestigingswijze	<ul style="list-style-type: none">Geschroefd

Zorgvuldig beheren

- Zorg voor een veilig beheer. Vermijd het beschadigen van het asbestmateriaal. Controleer de toestand jaarlijks op wijzigingen.
- Zorg voor een veilig beheer en verwijder dit asbestmateriaal wanneer het bij werken eenvoudig bereikbaar wordt. Controleer de toestand jaarlijks op wijzigingen.

- Eenvoudige handelingen: mag via doe-het-zelf of door werknemer(s) met opleidingsattest eenvoudige handelingen
Fluvias mag deze zelf verwijderen bij het plaatsen van een digitale meter.

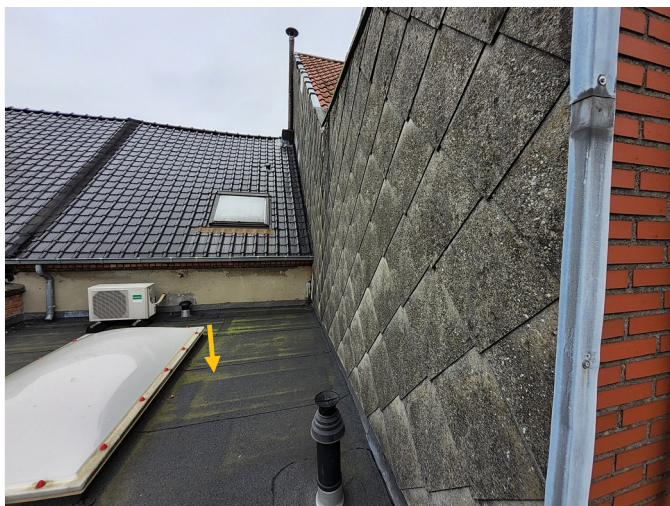
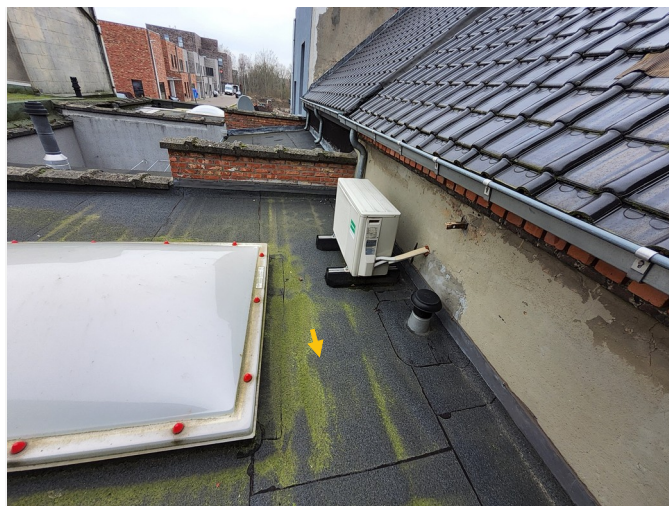
Fiche 3: Roofin plat dak

Geen asbest

Beschrijving	Roofin plat dak
Omgeving	Buiten
Primaire drager	Plat dak
Bindmiddel van materiaal	Bitumen (roofing, teer, asfalt)
Gebondenheid op basis van bindmiddel	Hecht
Hoeveelheid (oppervlakte - aantal)	• 20,00 m ² - 1 stuk
Totale oppervlakte	20,00 m ²

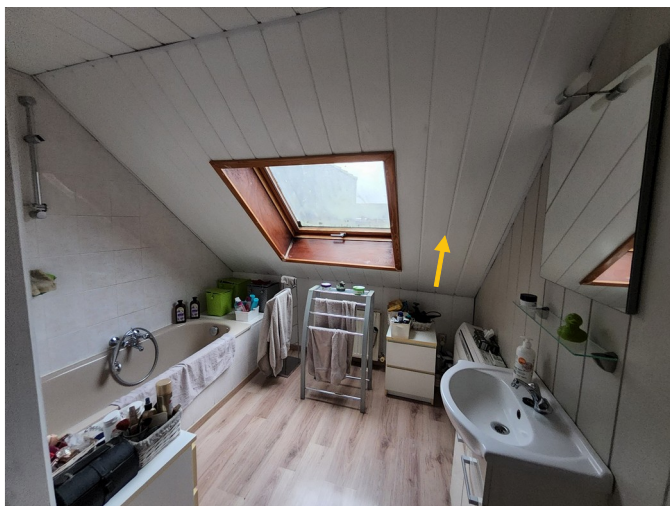
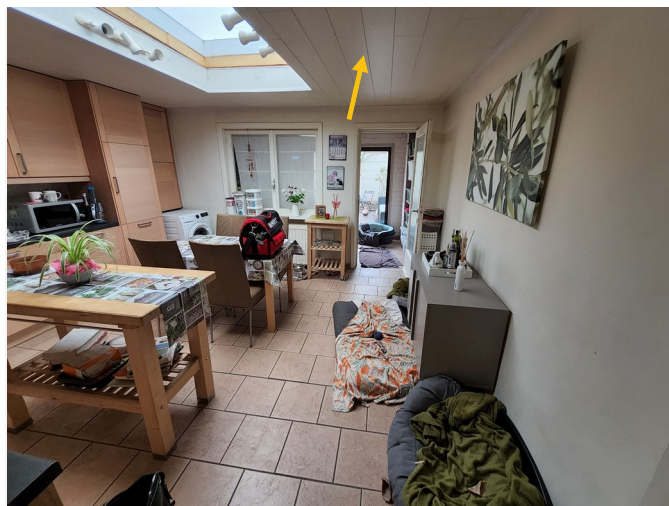
Fiche 4: Niet asbestverdacht pleisterwerk plafond

Geen asbest

Beschrijving	Niet asbestverdacht pleisterwerk plafond
Omgeving	Binnen
Identificatiemethode	Vaststelling zonder monsternamen
Destructieve handeling voor identificatie	Nee
Opmerking	Plafond is opge maakt in Gyproc of planchetten

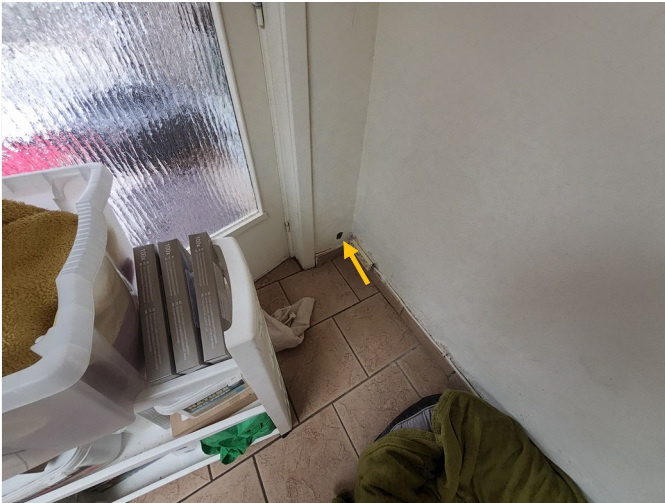
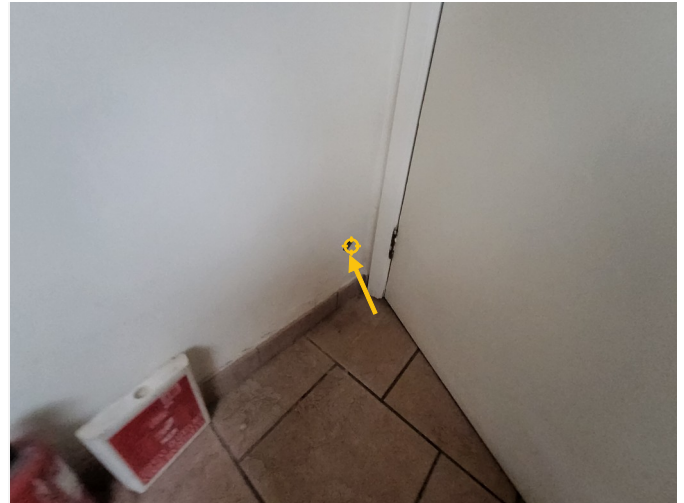
Fiche 5: Pleisterwerk muren

Geen asbest

#	Type	Referentie	Resultaat
5.1	Mengmonster	02/02/24-V1	Geen asbest
